## RAPORT DE INVESTIGARE

asupra deraierii trenului de marfă nr. 50366 aparținând SC  
UNIFERTRANS SA, la km 586+310 între stațiile CFR Milova și  
Conop  
la data de 15 decembrie 2007

*EDIȚIA finală*

16. Septembrie 2008

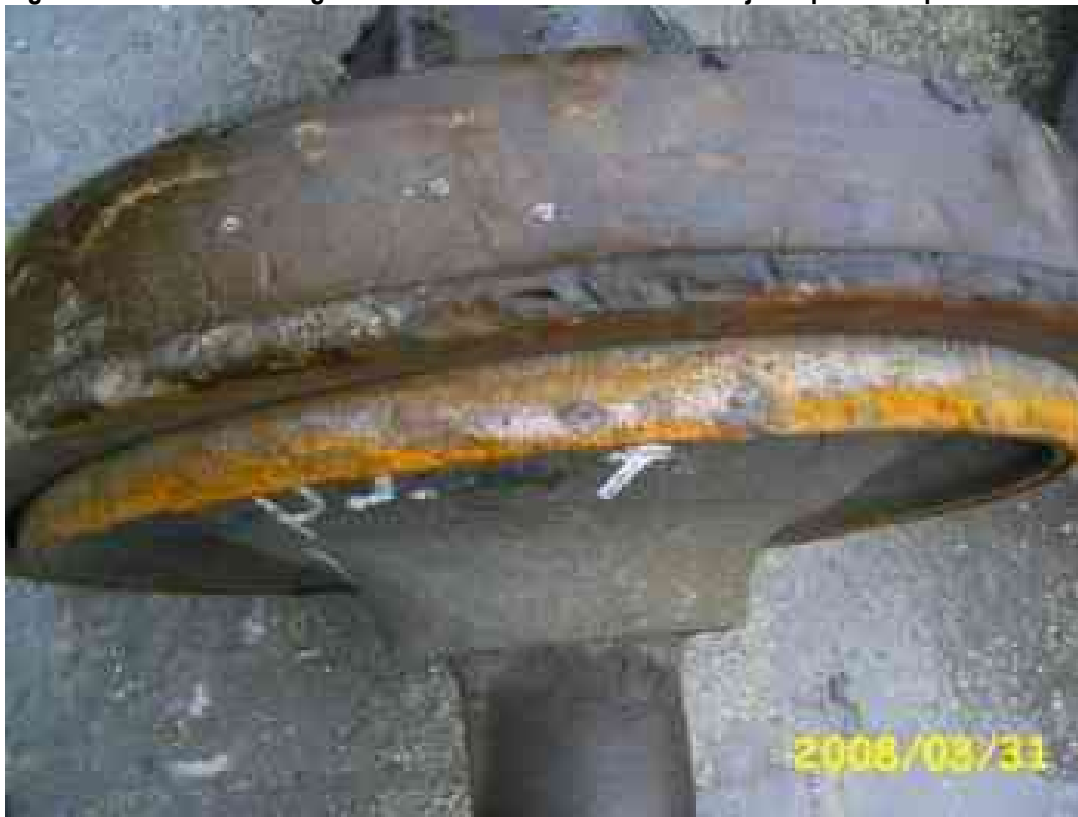
**Figura 2 – roata nr. 2 a vagonului nr. 8853 6656 620-0 cu bandajul deplasat de pe obadă**

- bandajul roții nr. 2 este deplasat axial pe obada roții, stratul de vopsea de pe obada roții deteriorat ca urmare a solicitărilor termice rezultate în urma polizării inelului de fixare de către obada roții și a forțelor de frecare rezultate în urma deplasării axiale a bandajului.

- modificarea ecartamentului osiei montate ca urmare a deplasării transversale a bandajului roții nr. 2 de la vagonul nr.88536656718-2 fapt ce a dus la deraierea osiei respective între stațiile Milova și Conop, la km 586+310.

- slăbirea bandajului roții nr.2 de la vagonul nr.88536656718-2 (al 9-lea de la siguranță), având ca urmare rotirea acestuia pe obada roții și polizarea inelului de fixare;

- scăderea în timp a forțelor de strângere exercitate între bandaj și obada roții ca urmare a strivirii neregularităților de pe cele 2 suprafețe de contact în urma solicitărilor termice și mecanice apărute în exploatarea osiei (osia are o vechime de 30 ani);
- eforturile termice introduse în bandajul roții ca urmare a frânărilor produse în exploatarea vagonului în cauză;
- cu ocazia efectuării reviziilor tehnice la formare și sosire, nu s-au respectat reglementările specifice în vigoare, astfel că personalul feroviar nu a procedat la completarea pieselor lipsă și nu a notificat vagonul;

- 9.1. Autoritatea de Siguranță Feroviară Română – ASFR va programa în perioada următoare o acțiune de control la operatorii de transport feroviar de marfă cu ocazia căreia va fi verificat modul de organizare a activității de revizie tehnică a trenurilor de marfă.  
Dacă cu această ocazie, se vor constata cazuri în care, modul de organizare a activității de revizie a trenurilor nu permite personalului operatorilor depistarea tuturor cazurilor de roți cu bandajul slăbit sau rotit față de obadă și tratarea acestor cazuri conform reglementărilor specifice în vigoare (Instrucțiunilor privind revizia tehnică și întreținerea vagoanelor în exploatare – nr. 250, aprobată prin Ordinul MTCT nr. 1817/26.10.2005), se va solicita acestor operatori de transport revizuirea modului de organizare a activității de revizie a trenurilor, astfel încât această activitate să permită depistarea tuturor vagoanelor de marfă care prezintă acest tip de defect.

- 9.2. Autoritatea de Siguranță Feroviară Română – ASFR împreună cu Organismul Notificat Feroviar Român – ONFR, cu agenții economici producători sau reparatori de material rulant și cu agenții economici deținători de material rulant vor analiza posibilitatea limitării utilizării osiilor montate dotate cu roți cu bandaj la un număr de ani care să nu depășească durata de viață a unui vagon (20 de ani).

- 9.3. Autoritatea de Siguranță Feroviară Română – ASFR va analiza reglementările actuale privind repararea și întreținerea osiilor montate dotate cu roți cu bandaj și le va completa cu o metodologie de urmărire a acestor osii, atât în exploatare cât și la centrele de întreținere și reparare pe toată perioada utilizării, astfel încât să se cunoască în orice moment data și unitatea la care bandajul a fost montat pe roată.
