RAPORT DE INVESTIGARE

asupra accidentului feroviar produs prin scăparea locomotivei DHC 624 din
stația de cale ferată ODORHEI pe secția de circulație
neinteroperabilă ODORHEI-VÎNĂTORI, aparținând
SC. RC-CF TRANS S.R.L. BRAȘOV, la data de 05 februarie 2008

Raport final

16 Septembrie 2008

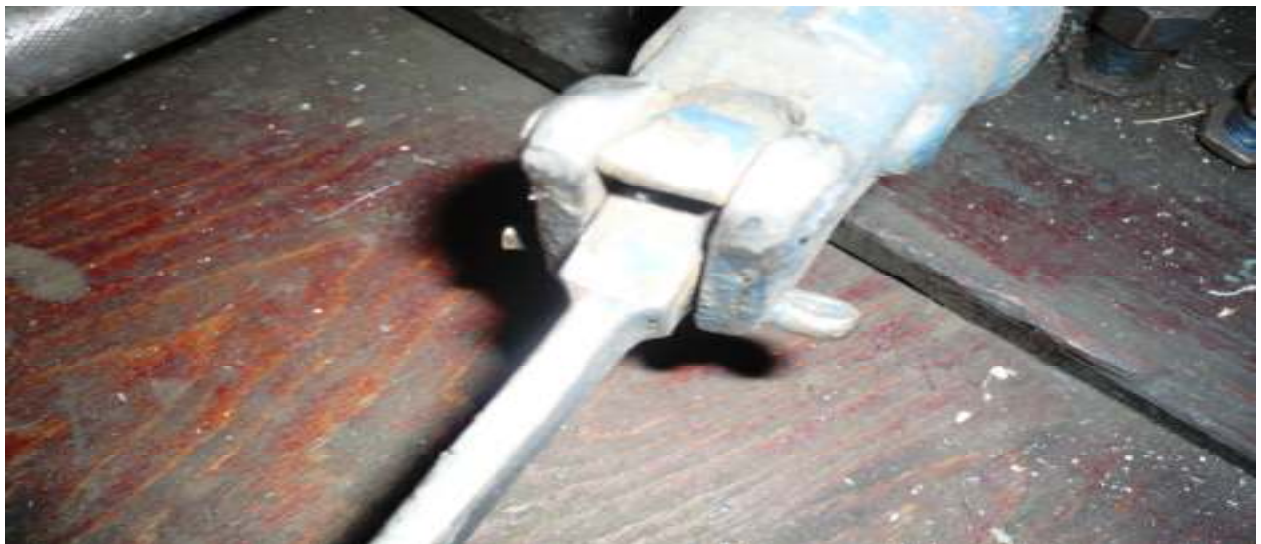
Valva de descărcare de la postul B de conducere, în poziție normală, neblocată și nemodificată constructiv

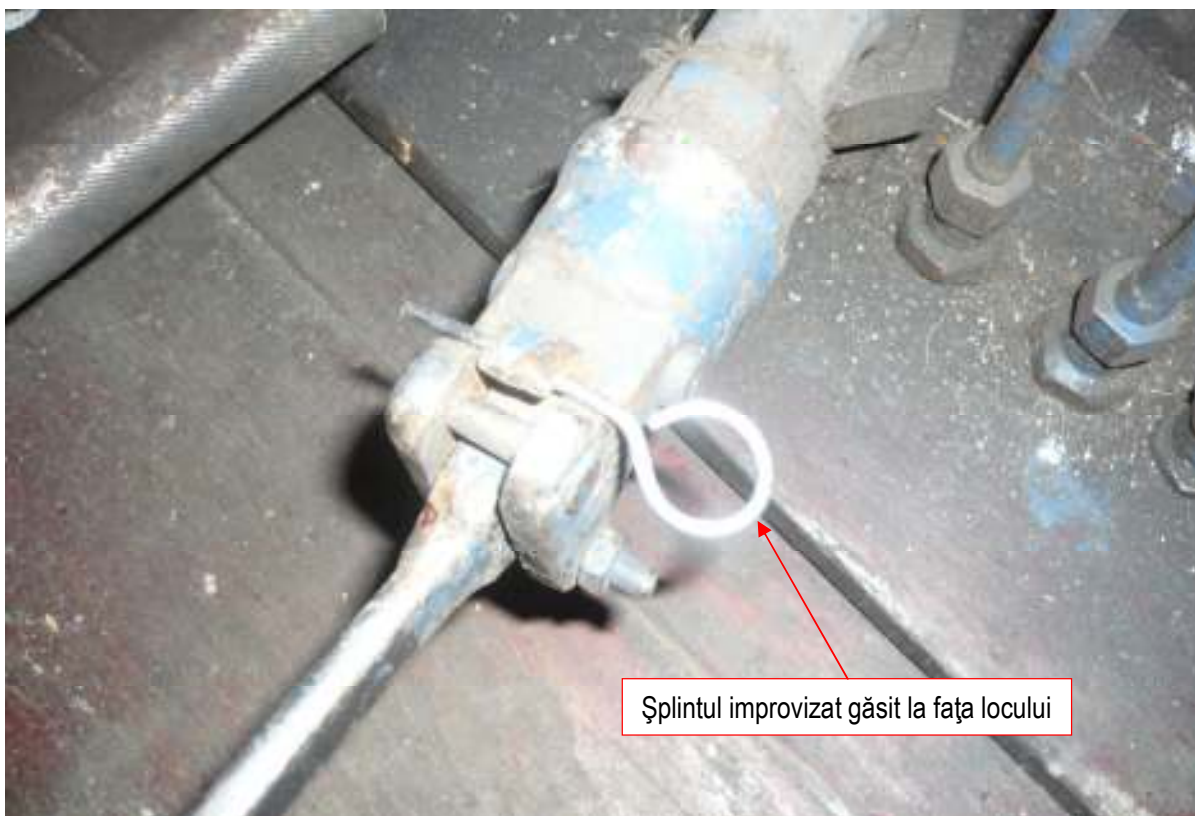
- 1.3.2. Modificarea tehnică a valvei de descărcare a aerului din cilindrii de frână a locomotivei aferentă postului A de conducere, determinată de înlocuirea șplintului de la axul de rotație al pârgheii (construcție originală) cu un șurub fapt ce a condus la mărirea jocului în punctul de rotație și între umărul exterior al carcasei și ciocul pârgheii.

Valva descărcare de la postul A de conducere, modificată constructiv, blocată în poziția „deschis”, cu șplintul improvizat găsit la fața locului

- 1.5.4. Verificarea tehnică imediată a valvelor de descărcare a aerului din cilindrii de frână de la toate locomotivele și eliminarea neregulilor, astfel încât să se respecte proiectul de execuție.

- 1.5.7. Stabilirea oportunității de modificare constructivă a valvelor de descărcare a aerului din cilindrii de frână de la toate locomotivele de tip DHC, astfel încât să nu poată fi folosite sisteme improvizate de blocare a acestor valve pe poziția „deschis”.

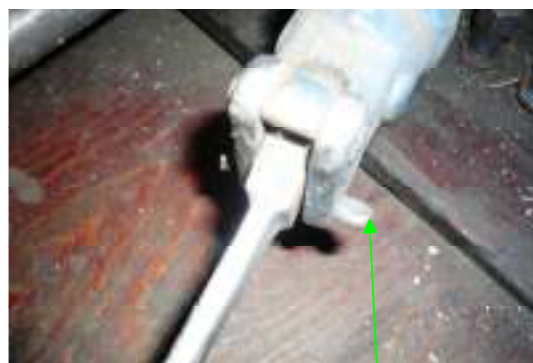
Șplint de la axul de rotație al pârgheii în versiune originală care nu permite introducerea șplintului improvizat

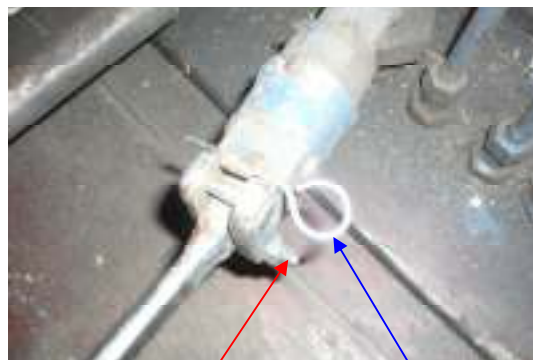
- utilizarea șplintului pentru blocarea mecanică în poziția deschis a pârghei de acționare de la valva de descărcare a aerului din cilindrii de frână ai locomotivei aferentă postului A de conducere a fost posibilă datorită înlocuirii șplintului de la axul de rotație al pârghei (construcție originală) cu un șurub care a mărit jocul în punctul de rotație și respectiv între umărul exterior al carcasei și ciocul pârghei;

Șurub care a înlocuit șplintul original de la axul de rotație al pârgheii și care permite introducerea șplintului improvizat
