MINISTERUL TRANSPORTURILOR ȘI INFRASTRUCTURII  
AUTORITATEA FEROVIARĂ ROMÂNĂ – AFER  
ORGANISMUL DE INVESTIGARE FEROVIA ROMÂN

## RAPORT DE INVESTIGARE

asupra deraierii locomotivei EA 826 a trenului de persoane  
nr. 4483 aparținând SNTFC “CFR Călători” SA  
în Hm. Mogoșeni la data de 26 mai 2008

12 ianuarie 2009

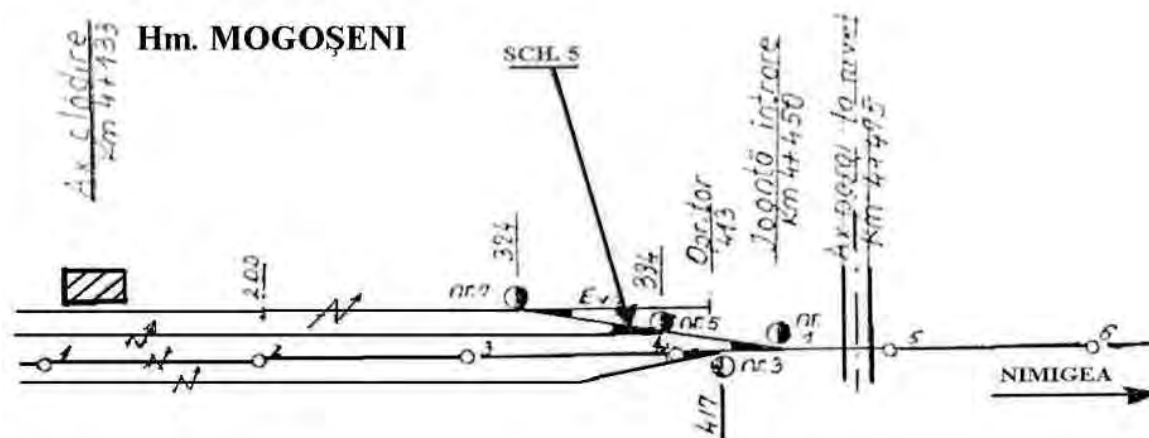
**Figura 2:** Schița Hm. Mogoșeni, în zona producerii accidentului

2.1.2. La data de 26.05.2008, trenul de călători nr. 4483 compus din 3 vagoane înmatriculate în parcul SNTFC "CFR Călători" – S.A. având 12 osii și 144 tone cu 100 m lungime, remorcat de locomotiva EA 826 din Depoul Cluj, în conducere simplificată, a fost expediat din Hm. Nimigea la Hm. Mogoșeni la ora 15:06 pe baza BLA. La sosire, în Hm. Mogoșeni, la linia 1 abătută, la ora 15:18, la viteza de 24 km/h s-a produs deraierea primei osii în sensul de mers (osia nr. 6) aparținând locomotivei EA 826, în zona șinelor de legătură pe direcția abătută a schimbătorului de cale nr. 5 din halta de mișcare. (Fig. 2)

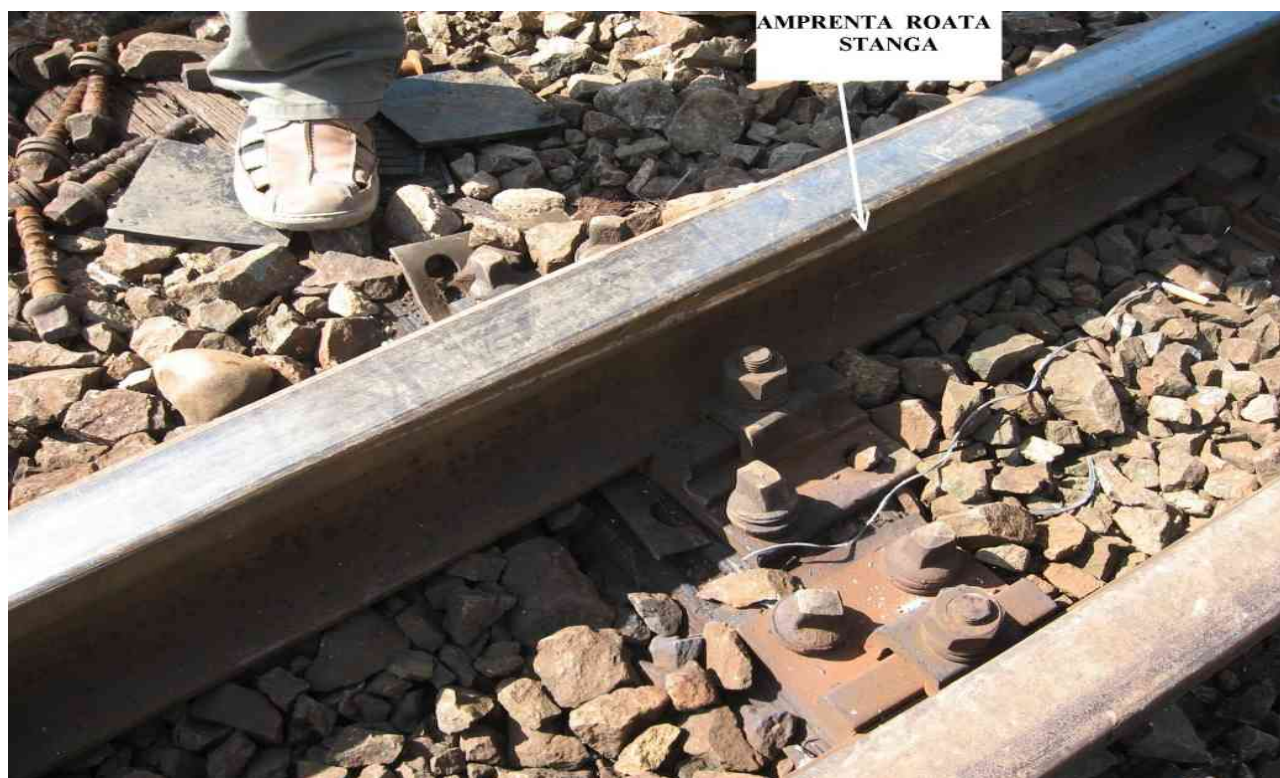
2.1.3. La o distanță de 4,0 m după joanta contraacului curb (călcâi macaz) a schimbătorului nr. 5, pe șina de legătură dintre călcâiul contraacului curb și șina de rulare cu contrașină de pe direcția abătută, pe o curbă cu raza de 190 m, deviație stânga, roata din stânga a căzut în interiorul căii rulând apoi pe fața superioară a tălpii șinei și pe șuruburile verticale de prindere. Căderea acestei roți s-a produs între a 19-a și a 20-a traversă de la joanta de vârf a schimbătorului nr. 5, la viteza de 24 km/h. (Figura 3).

**Figura 3** ZONA DERAIERII PRIMEI ROȚI (stânga)

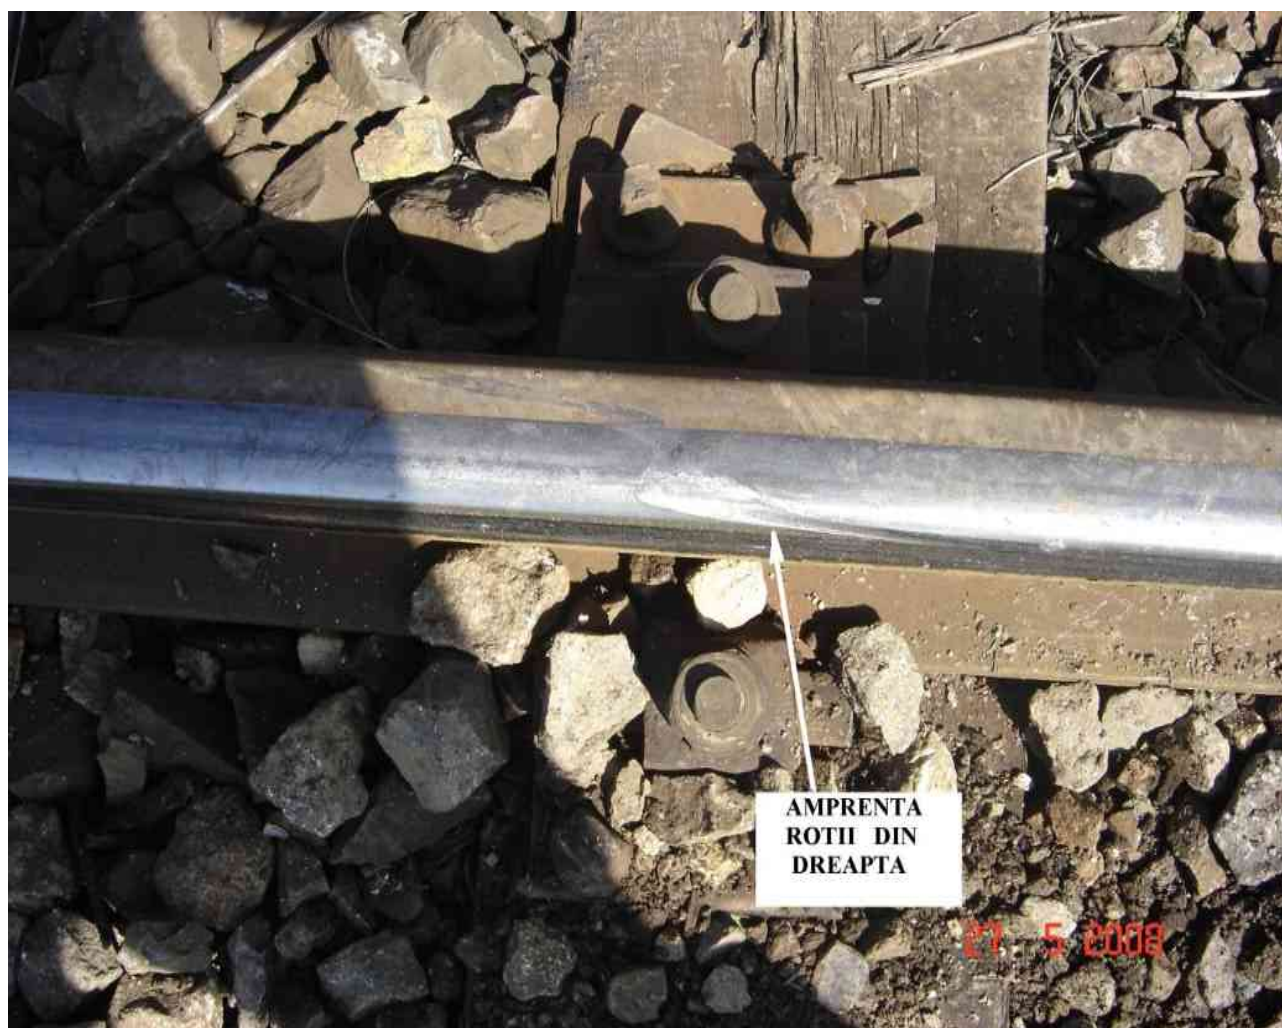
2.1.4. De la căderea roții din stânga, roata din dreapta a mai circulat 3,5 metri pe șina de legătură din dreapta căii în abateră, după care buza bandajului a escaladat ciuperca șinei și a căzut în exteriorul căii în abateră spre șina de legătură din dreapta căii pe direcția schimbătorului (între traversele 25 și 26) și a circulat apoi pe prinderile metalice verticale și traverse. (Figura 4).

**Figura 4.** AMPRENTA ROTII DIN DREAPTA PE ȘINA DE LEGATURA ÎNAINTE DE DERAIERE ÎN EXTERIORUL CĂII ÎN ABATERE

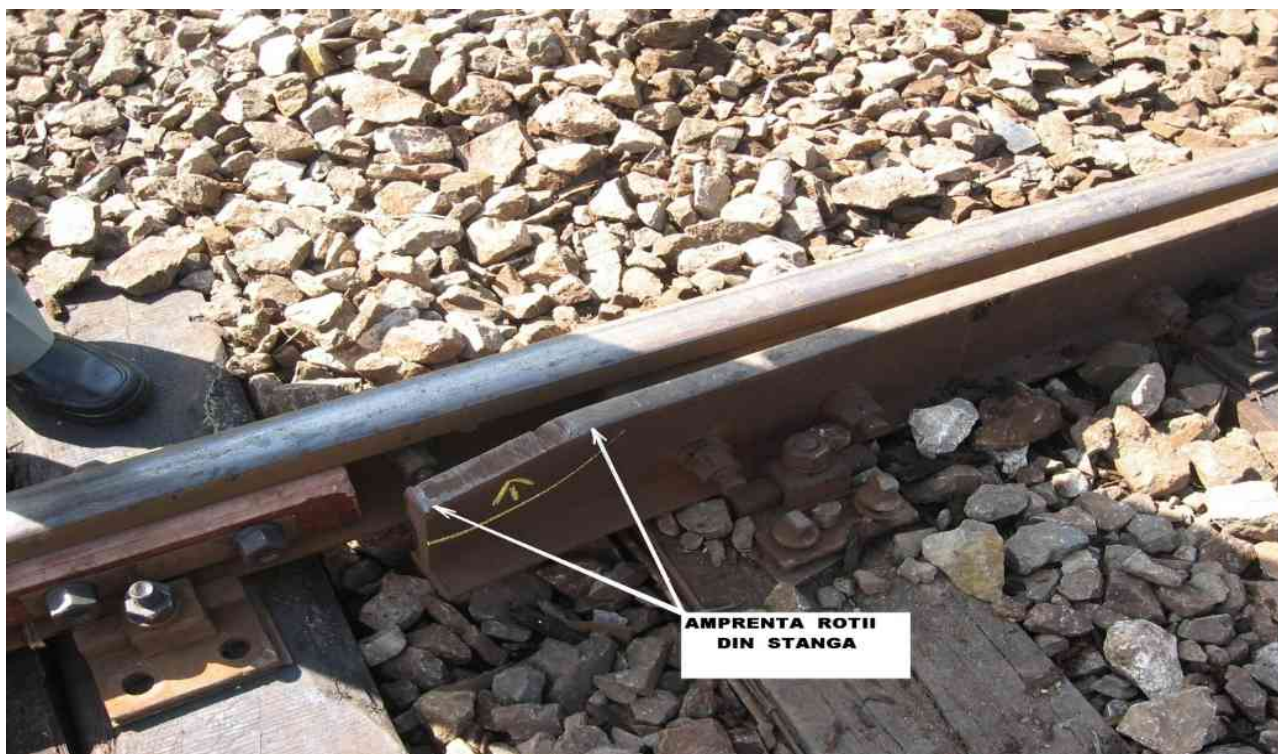
2.1.5. Osia deraiată a circulat până în dreptul contrașinei de pe șina din stânga căii, în abateră, din zona inimii simple, a distrus joantele izolante de lignofoliu de pe direcția abătută și apoi roata din stânga a lovit în secțiunea verticală a capătului contrașinei și s-a înscris în jgheabul dintre șină și contrașină. (Figura 5).

**Figura 5** ROATA DIN STÂNGA LOVEȘTE CONTRAȘINA

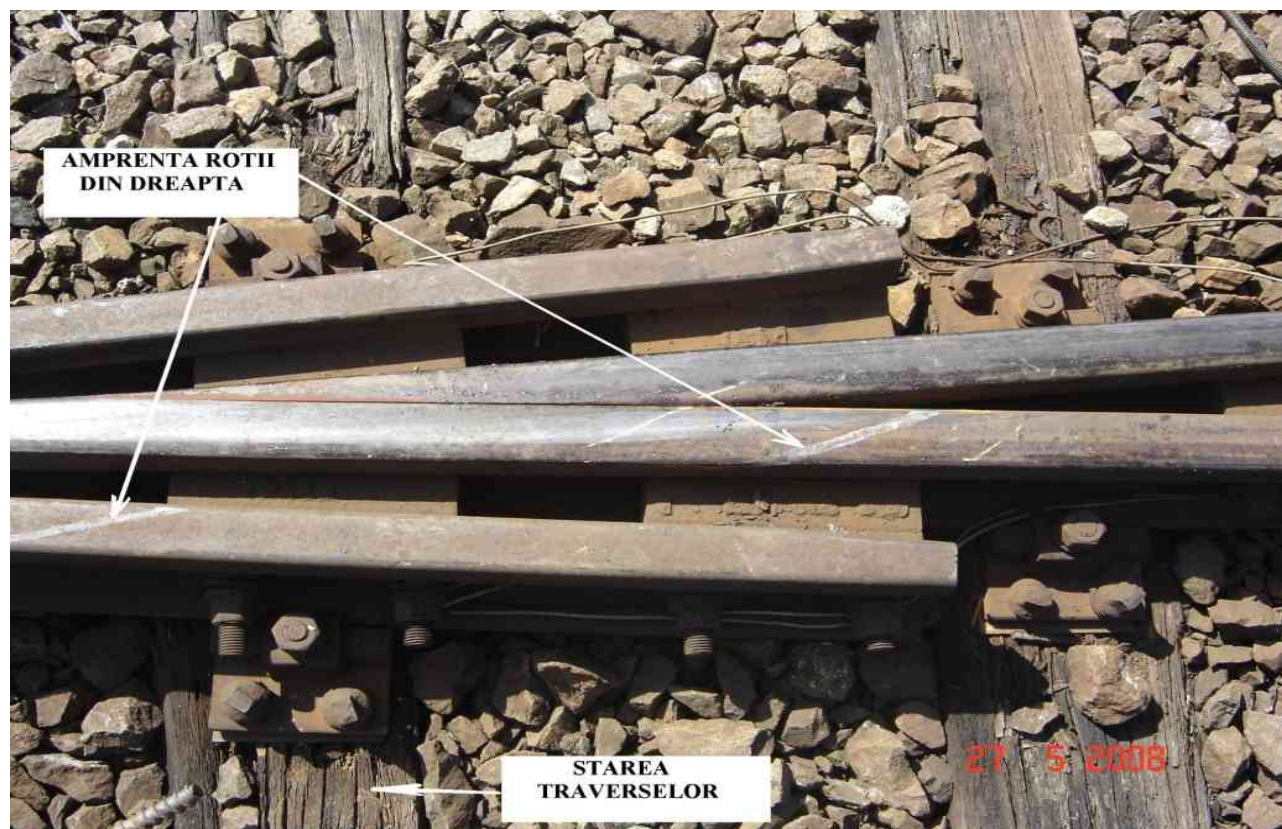
2.1.6. Datorită ghidării forțate a roții din stânga osiei, pe direcția în abateră, roata din dreapta a escaladat inima simplă a schimbătorului nr. 5 și apoi a căzut la călcâiul inimii între exteriorul șinei din dreapta direcției abătute și exteriorul șinei din stânga direcției schimbătorului.(Figura 6).

**Figura. 6** AMPRENTA ROTII DIN DREAPTA IN ZONA INIMII SCHIMBĂTORULUI

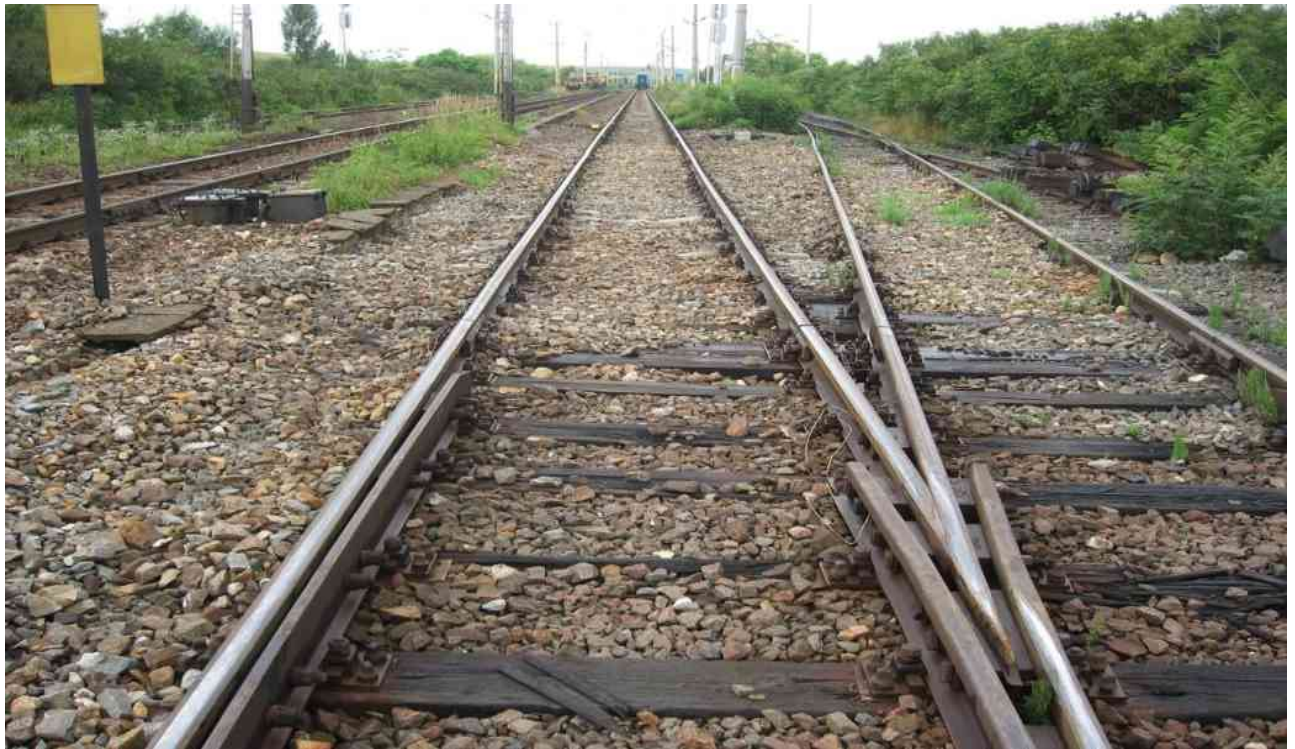
iii. în cuprinsul schimbătorului erau înlocuite 6 traverse, din cele 25 identificate în data de 27.03.2008 ca fiind necorespunzătoare (Fig.7);

**Figura 7 STAREA TRAVERSELOR IN ZONA INIMII**

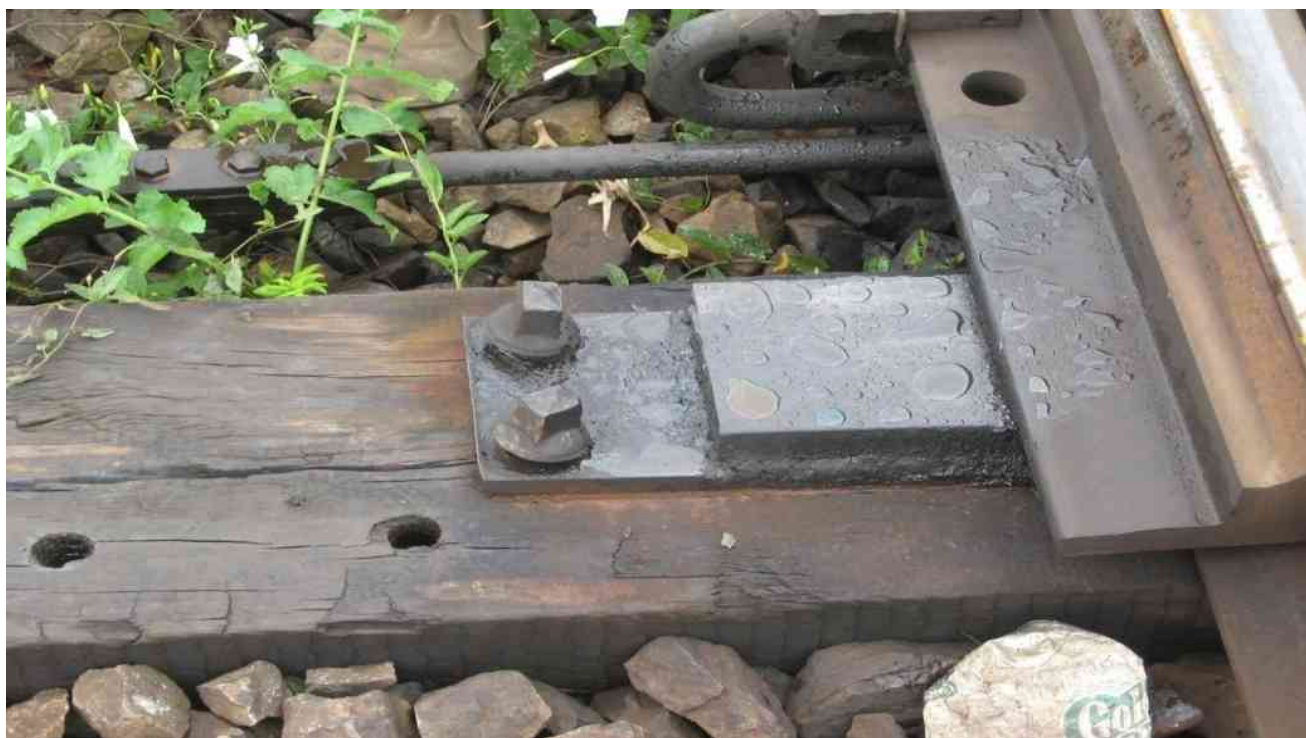
- iv. starea prinderilor a fost ameliorată numai in zonele afectate semnificativ de deraiere (zona șinelor de legătură), celelalte zone (vârf macaz, inima) nefiind încă îmbunătățite;
- v. în zona cuprinsă între joanta de vârf a schimbătorului și al patrulea alunecător de pe acul curb (dreapta), prinderile cu tirfoane de traverse sunt înclinate spre dreapta (exteriorul curbei) permițând deplasarea căii sub circulație (Fig. 8);

**Figura 8 STAREA PRINDERILOR PE MACAZ**

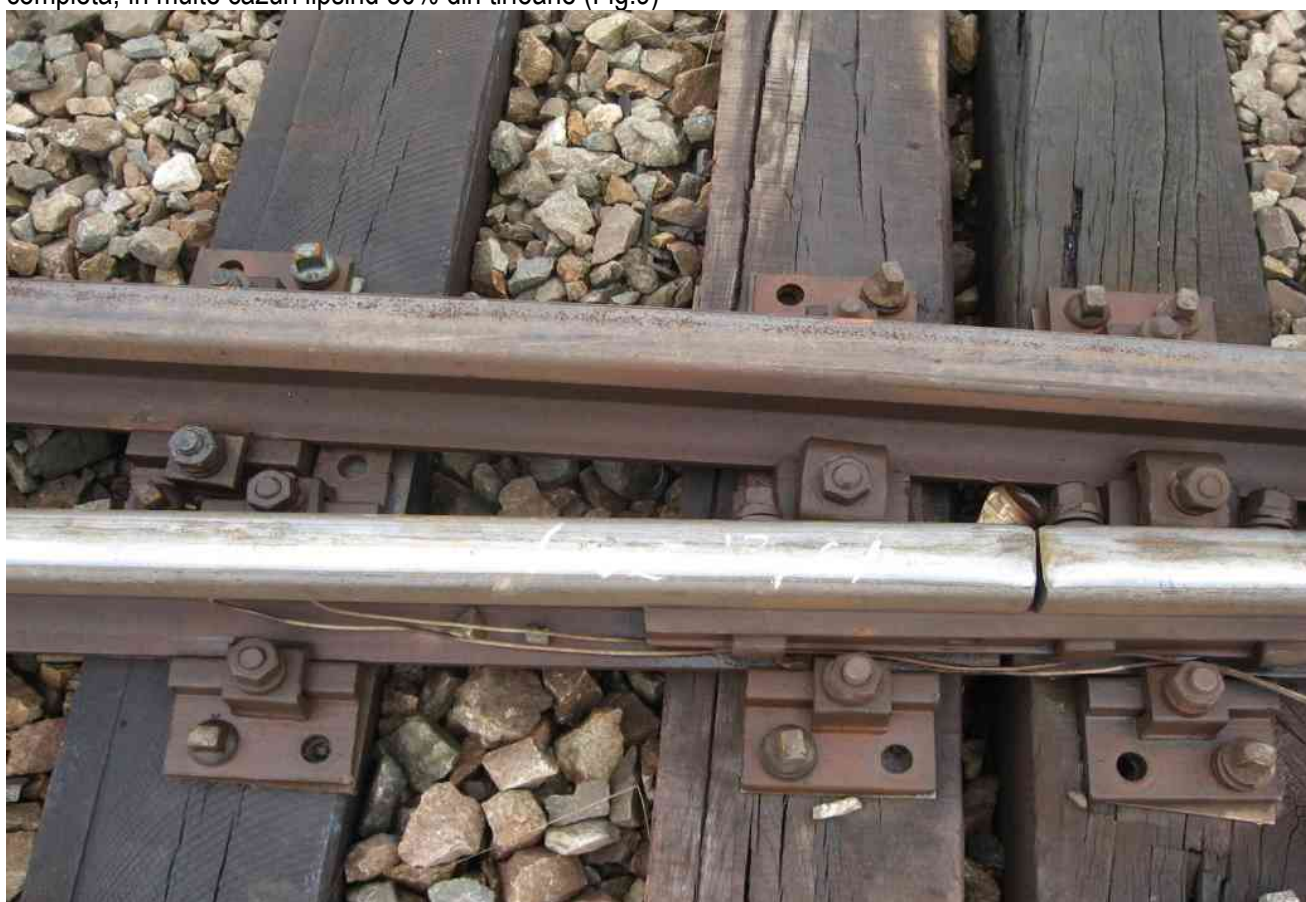
vi. pe zona macazului și zona șinelor de legătură, prinderea plăcilor metalice de traverse nu era completă, în multe cazuri lipsind 50% din tirfoane (Fig.9)

## Figura 9. STAREA PRINDERILOR PE ȘINELE DE LEGĂTURĂ

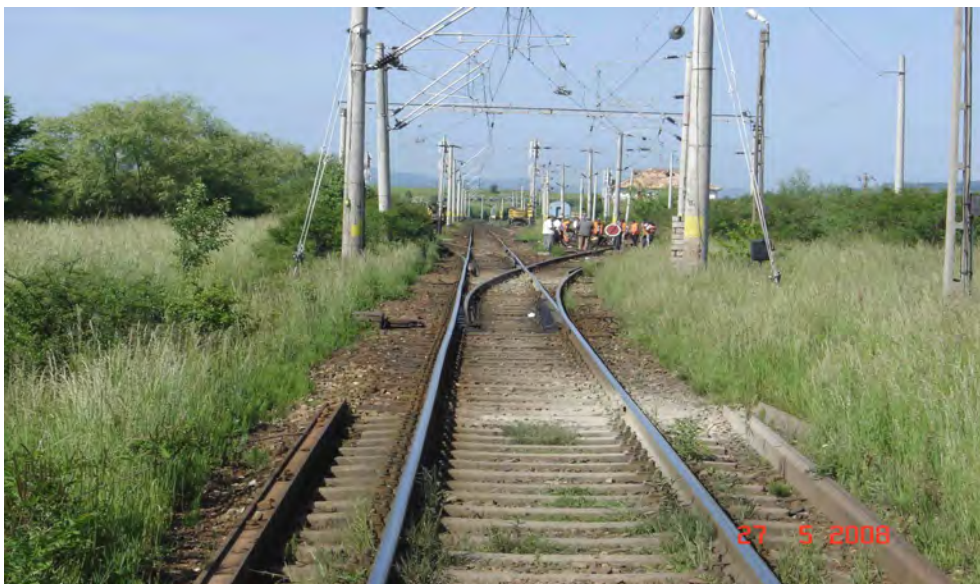
- La aceeași dată pe diagonala 1-5 formată din două panouri cu 30 de traverse, 17 traverse erau necorespunzătoare.
- Anterior datei de 26.05.2008 cât și după această dată tot personalul districtului 2 Beclean a fost repartizat pe șantierul de refacție a liniei I curente Mogoșeni-Beclean lucrare executată de Secția L8 Bistrița în regie proprie, în condițiile în care pe data de 19.06.2008 încă nu erau completate prinderile pe schimbătorul 5 (Fig. 7-9), iar pe schimbătorul 1 erau zone noroioase și traverse necorespunzătoare.

**Fig. 11 STAREA PRISMEI SCHIMBĂTOTULUI NR. 1**
