RAPORT DE INVESTIGARE

al accidentului feroviar

produs la data de 14.03.2009 în stația Comarnic

Ediția finală

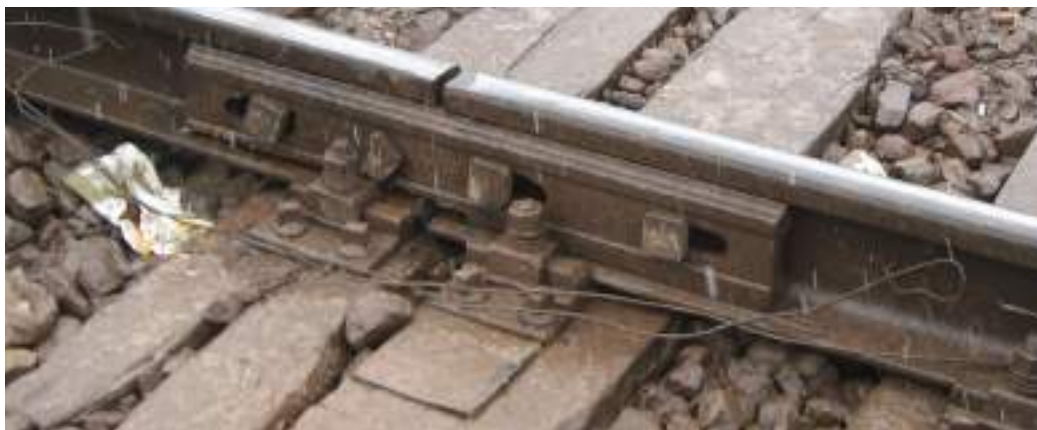
foto 3

Pe firul din dreapta (exterior al curbei), între cupoanele de tranziție 49/65 și 60/65, continuitatea este asigurată prin eclise tip 65 decupate la partea inferioară cu flacăra oxiacetilenică (foto 3);

Eclisele de racordare, care leagă la joantă cuponul de șină tip 65 de cuponul de șină de tip 60 sunt decupate la partea inferioară și au găurile lărgite prin tăiere cu flacăra oxiacetilenică care au permis crearea unui rost de 20 mm la joantă, între capetele de șină tip 65 și 60 (foto 3);

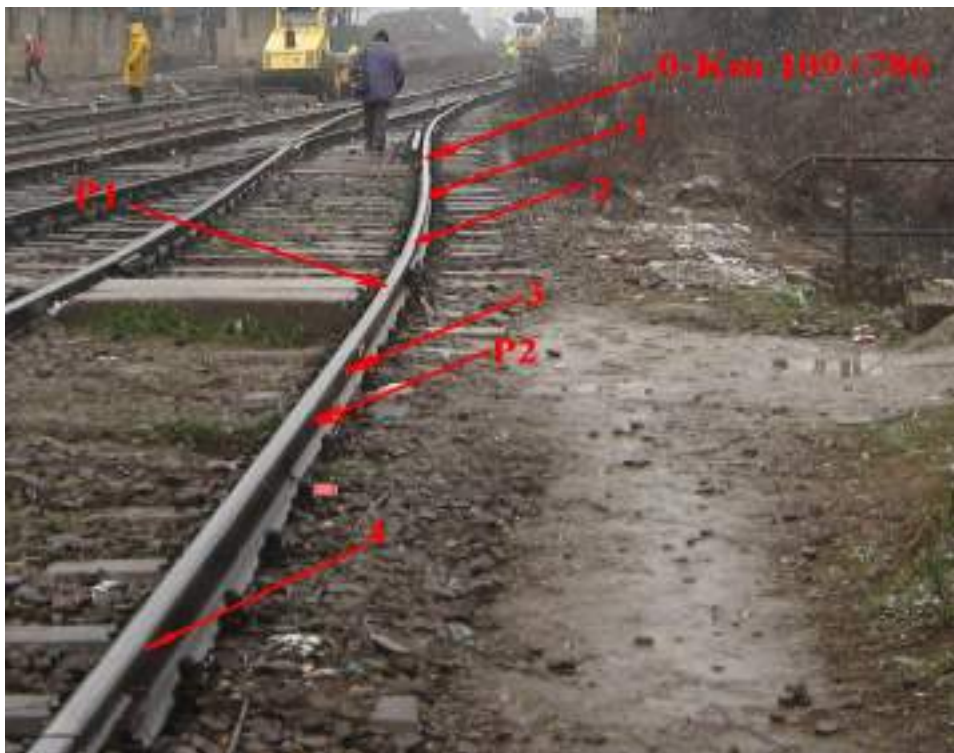
foto 4

Comisia de investigare a efectuat la data de 18.03.2009, pe linia 1, măsurători ale săgeții (f) din 5 în 5 metri cu o coardă de 10 m, pe lungimea curbei începând cu joanta de la călcâiul schimbătorului nr.10 (foto 4), valorile fiind prezentate în tabelul 1.

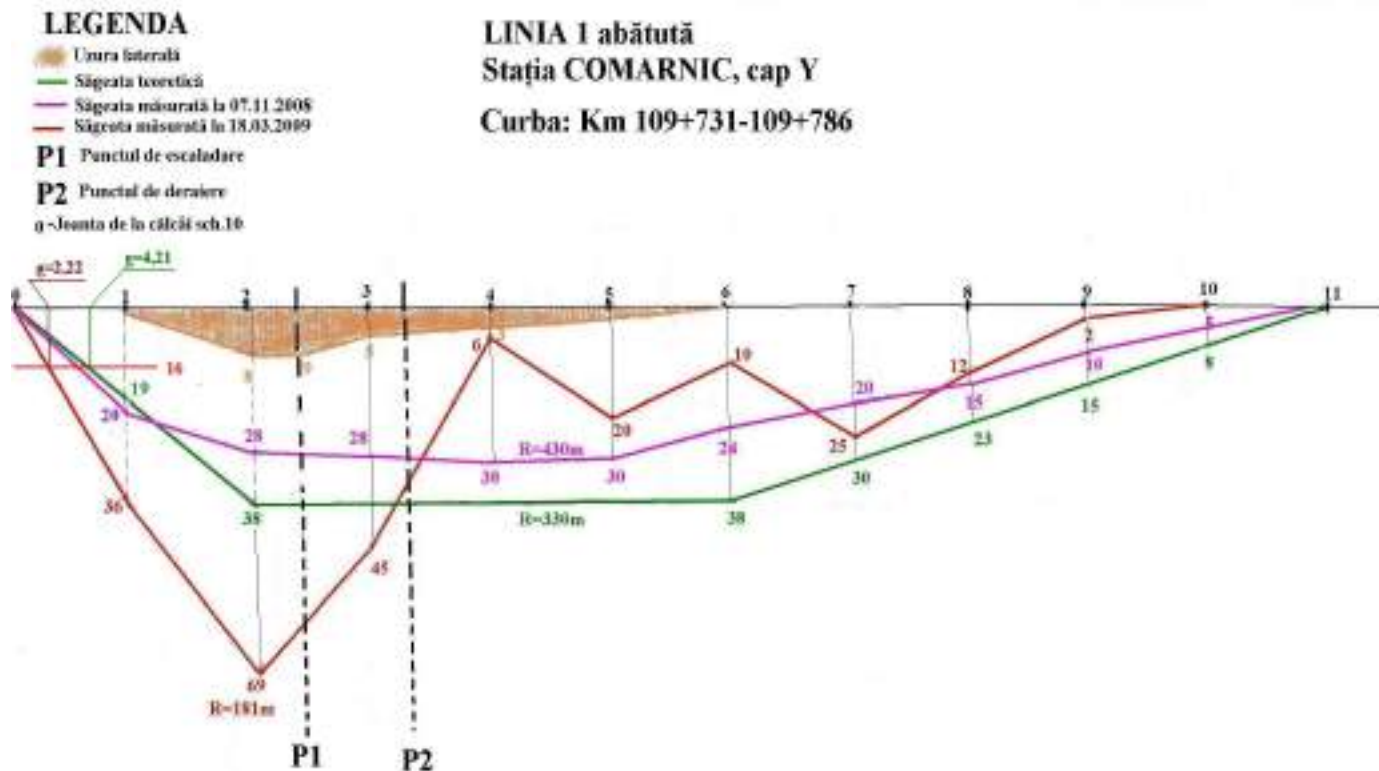
Planșa 1

- pentru liniile unde circulă trenuri de marfă - $g \geq V/10$ rezultă că $V \leq 10g$, respectiv $V \leq 42,1$ km/h;
- pentru $g = 2,22$ m:
 - pentru liniile unde circulă trenuri de călători - $g \geq V/5$ rezultă că $V \leq 5g$, respectiv $V \leq 11,10$ km/h (planșa nr. 1);
 - pentru liniile unde circulă trenuri de marfă - $g \geq V/10$ rezultă $V \leq 10g$, respectiv $V \leq 22,20$ km/h (planșa nr. 1).

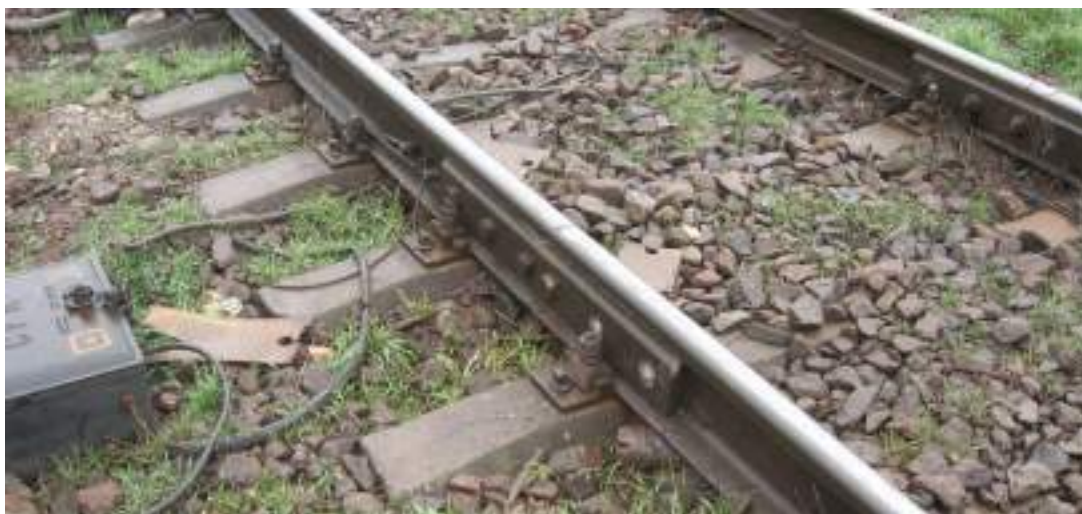
foto 5

Joantele izolante lipite (JIL) montate pe linia 1 la km 109+679 sunt înglobate, prin sudură, pe zona de respirație la capătul tronsonului sudat al căii fără joante. De asemenea, joantele izolante lipite sunt montate pe traverse de beton armat nejoantive poziționate la aproximativ 60 cm una față de cealaltă. (foto 5)

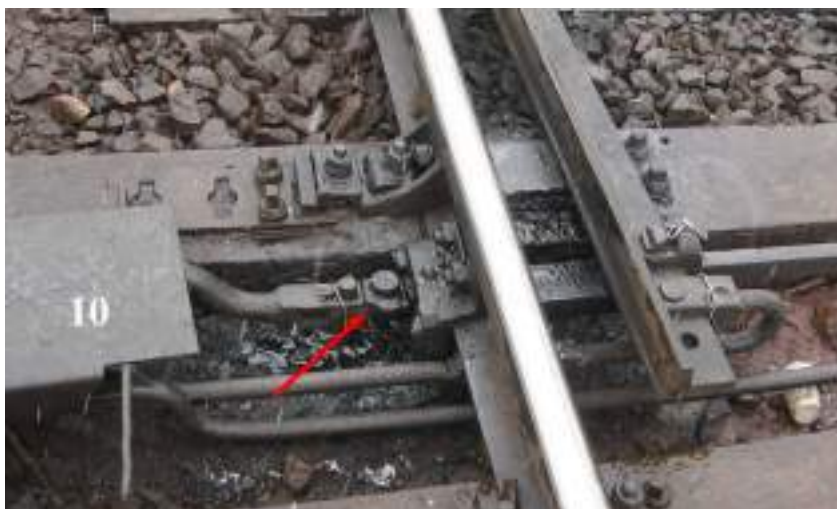
foto 6

- la data de 18.03.2009, pe schimbătorul de cale nr. 10 limitatorul de cursă a barei de acționare era montat în poziție inversă, împreună cu șurubul C 5 (foto 6);

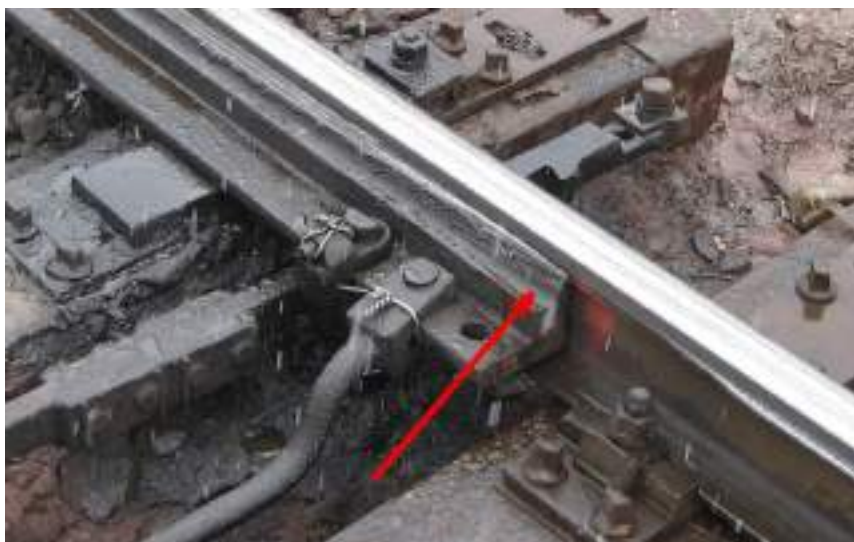
- acul curb al schimbătorului de cale nr. 10 manevrat în poziție de acces la linia 1 (lipit de contraacul drept) era uzat și nepolizat în zona vârfului (foto 7);
