RAPORT DE INVESTIGARE

privind incidentul produs în stația CFR Pantelimon,

la data de 05 decembrie 2009

15.03. 2010

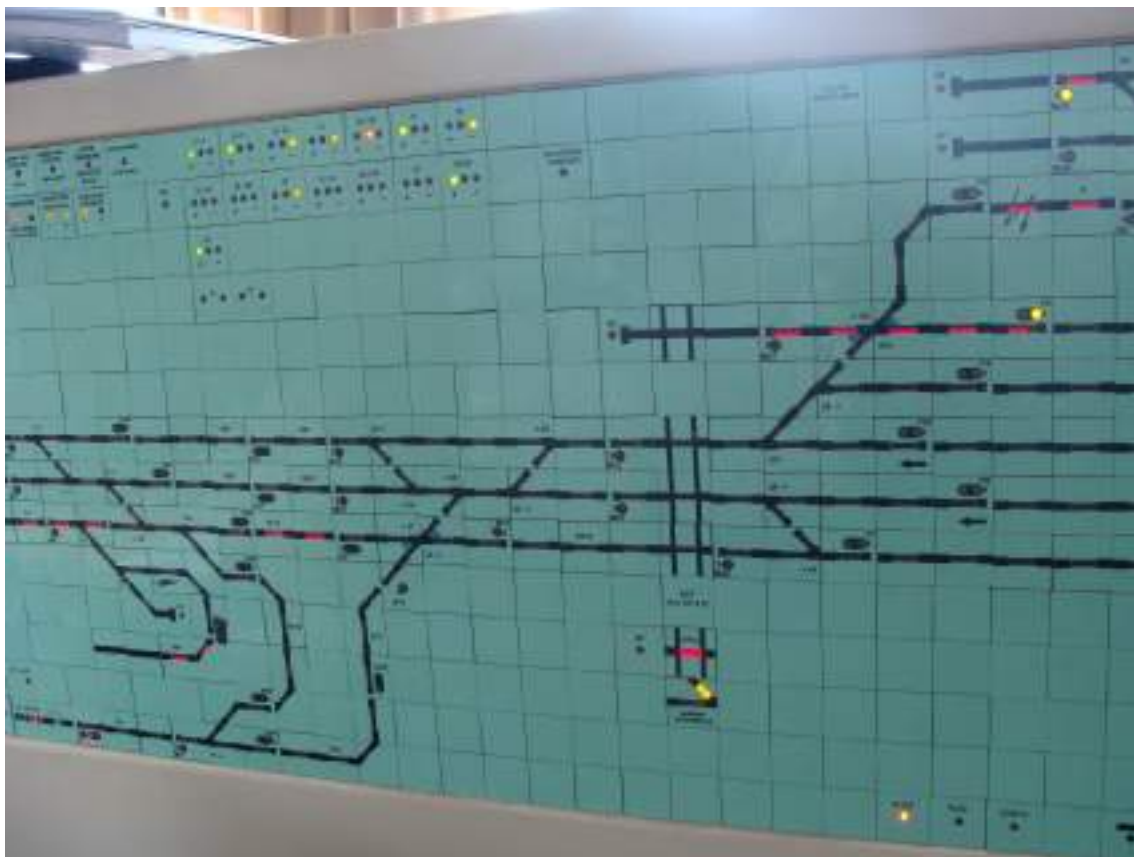
Locul producerii incidentului feroviar este situat pe raza de activitate a Sucursalei Regionale de Căi Ferate București în stația CFR Pantelimon, în zona macazurilor din capătul X al stației.

Foto 2 Capătul X al stației CFR Pantelimon
