## RAPORT DE INVESTIGARE

al accidentului feroviar produs la data de 01.11.2022,  
pe raza de activitate a Sucursalei Regionale CF Craiova, în halta de mișcare Răcari,  
în circulația trenului de marfă nr.64316

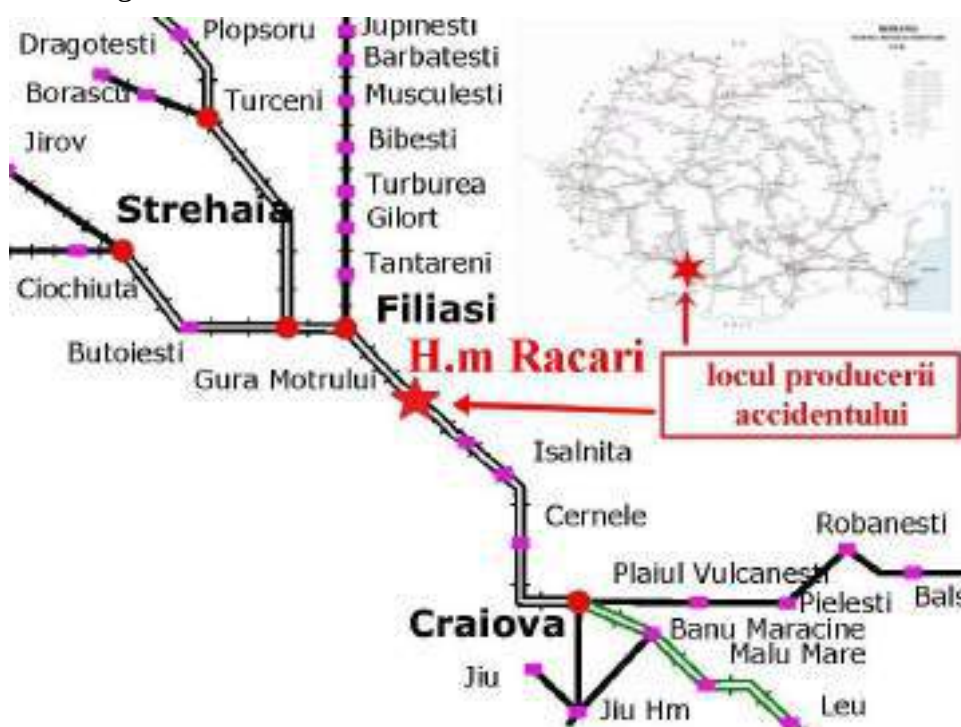
Figure no.1 – accident site

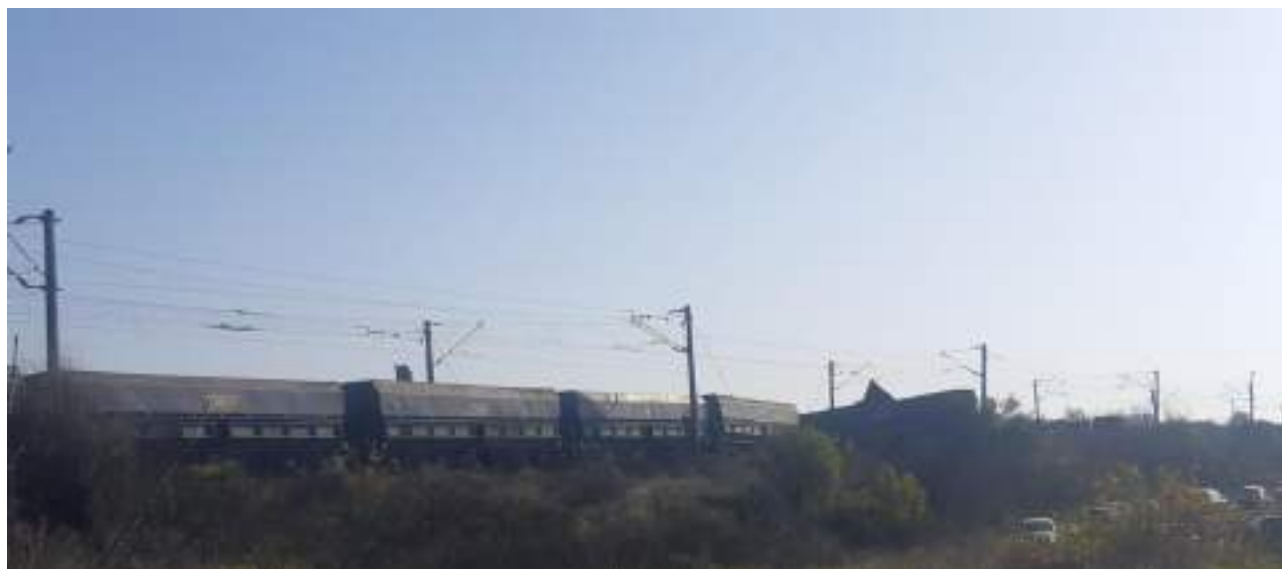
*Photo no.1: the wagons derailed following the accident*

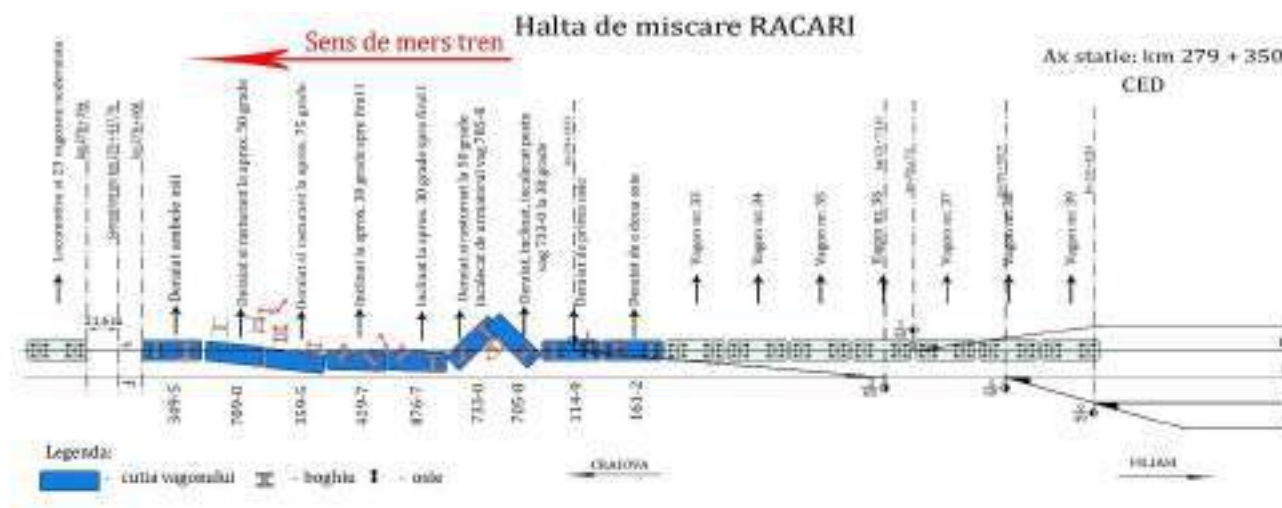
Figura nr.2 - schița producerii accidentului

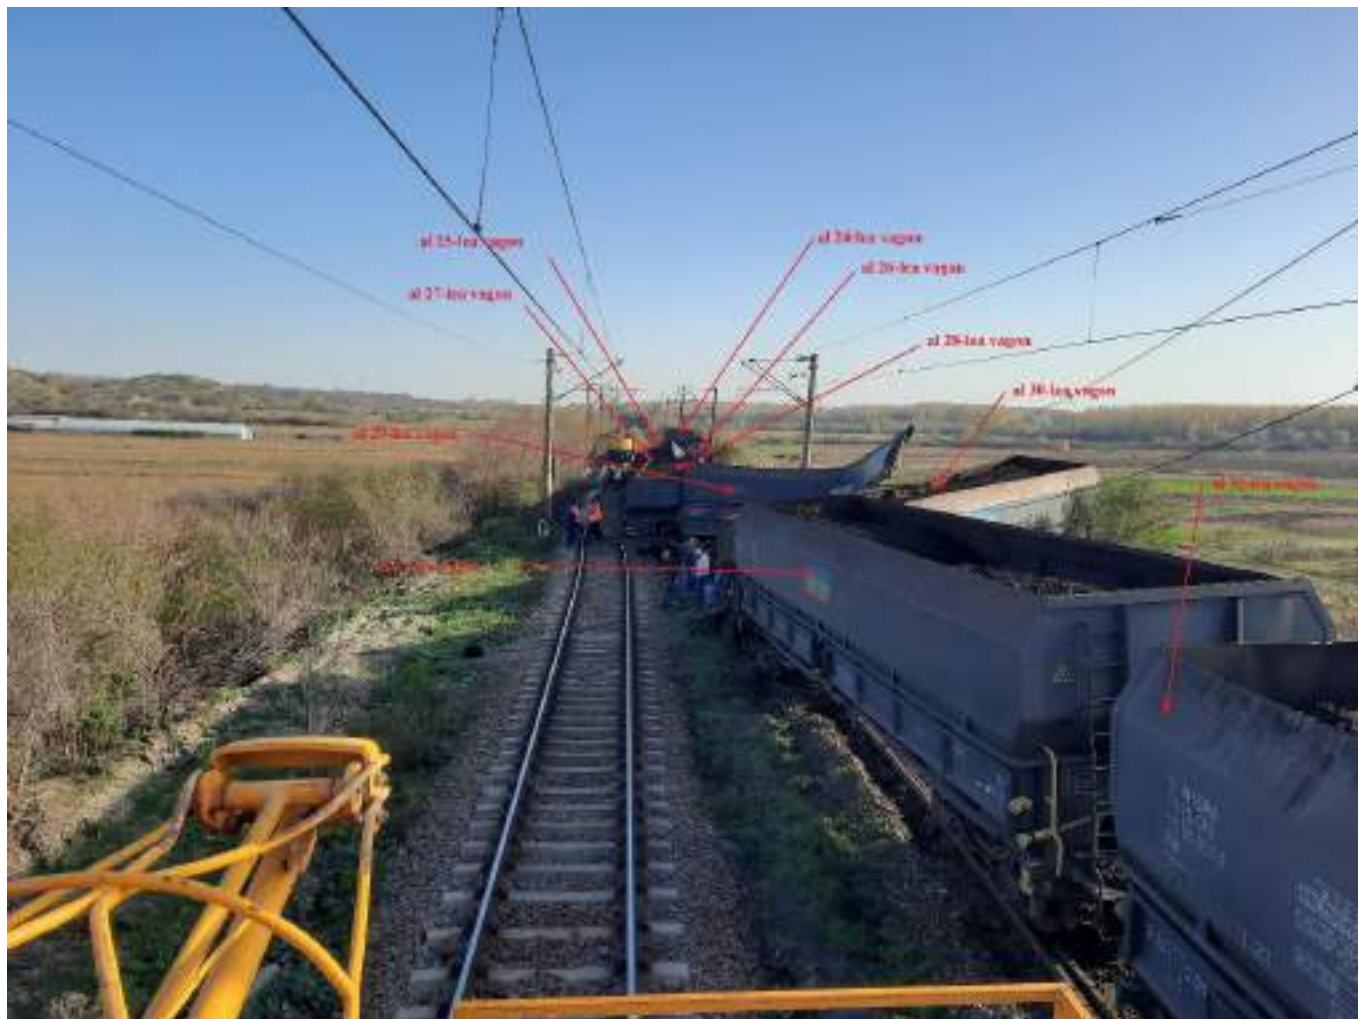
- locomotiva de remorcare și primele 23 de vagoane erau oprite cu ultimul vagon la o distanță de circa 21,6 m după semnalul XF din capătul X al haltei de mișcare Răcari, în sensul de mers al trenului, la o distanță de circa 200 m de vagonul al 24-lea din compunerea trenului;

*Foto nr.2 – poziția vagoanelor deraiate*

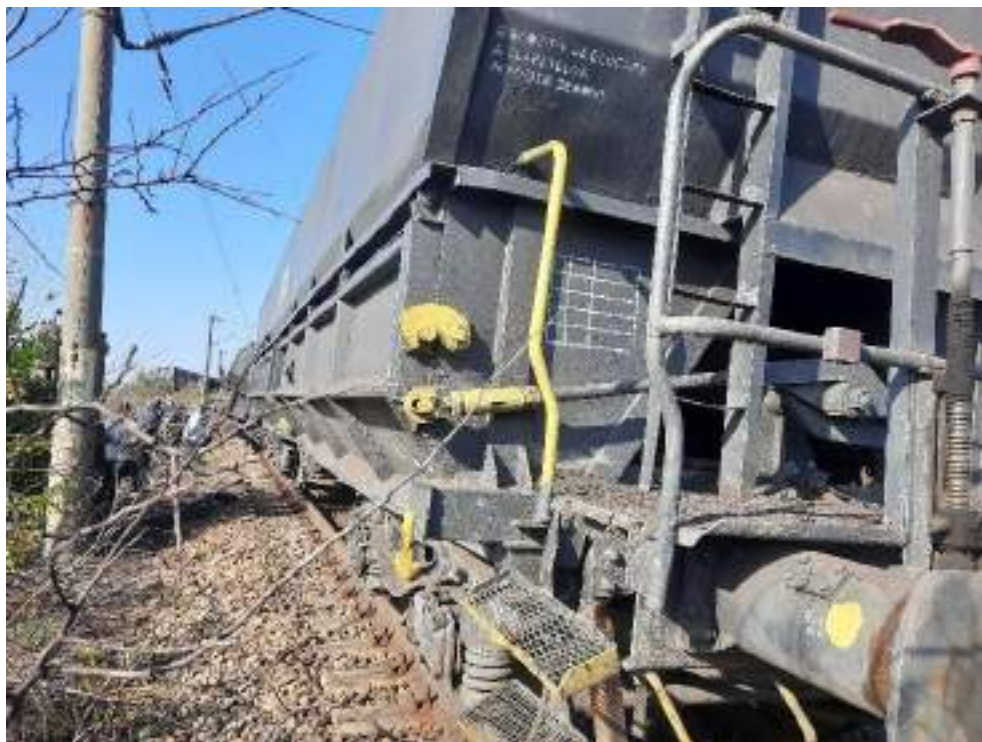
- al 24-lea vagon din compunerea trenului (nr.81536654349-5) era deraiat de al doilea boghiu în sensul de mers cu roțile de pe partea stângă în exteriorul căii spre firul I de circulație și cu cele de pe partea dreaptă căzute între șinele firului II de circulație. Vagonul a efectuat ultima reparație de tip RP la agentul economic identificat prin acronimul SRS la data de 19.12.2021, cu valabilitate de 6 ani. Tampoanele dinspre locomotiva de remorcare se aflau în dreptul bornei hectometrice 278+600. Cârligul de tracțiune situat spre urma trenului (aferent boghiului cu roțile 5-8) rupt, ruptura având în secțiune aspect specific ruperii noi 100%. Schimbătoarele de regim „marfă-persoane” (G-P) și „gol-încărcat” (G-I) erau în poziție corespunzătoare tipului de tren și stării de încărcare. Levierul robinetului de izolare de pe distribuitorul de aer situat între cele 2 poziții („izolat” - „în acțiune”) și nu era legat cinematic de axul mânerelor de izolare situate pe exteriorul vagonului. Pe suprafețele de rulare ale roților de la primul boghiu în sensul de mers (roțile 1-4) au fost constatate depuneri de material ca urmare a mersului frânat necomandat al vagonului. Pe suprafețele de rulare ale roților de la cel de la doilea boghiu (roțile 5-8) în sensul de mers au fost constatate urme foarte pronunțate de mers frânat (locuri plane, brocuri, exfolieri și polizări puternice de material). Frâna de mână a vagonului era în stare de funcționare, în poziția „slăbită”;

*Foto nr.3 – poziția frânei de mână de la vagonul nr.81536654349-5*

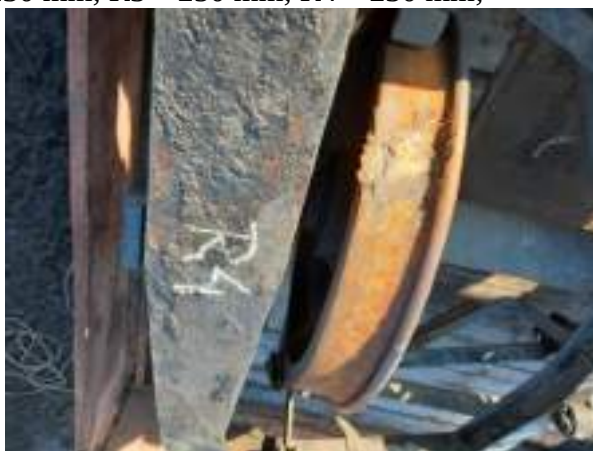
- la boghiurile demontate de la vagon au fost constatate următoarele:
    - o primul boghiu în sensul de mers al trenului:
      - pe suprafețele de rulare ale roților (roțile cu nr.1-4) erau locuri plane cu depuneri de material ca urmare a mersului frânat necomandat al vagonului pe lungime de: R1 - 260 mm, R2 – 230 mm, R3 – 250 mm, R4 – 230 mm;

*Foto nr.4 - locuri plane cu depuneri de material la primul boghiu în sensul de mers*

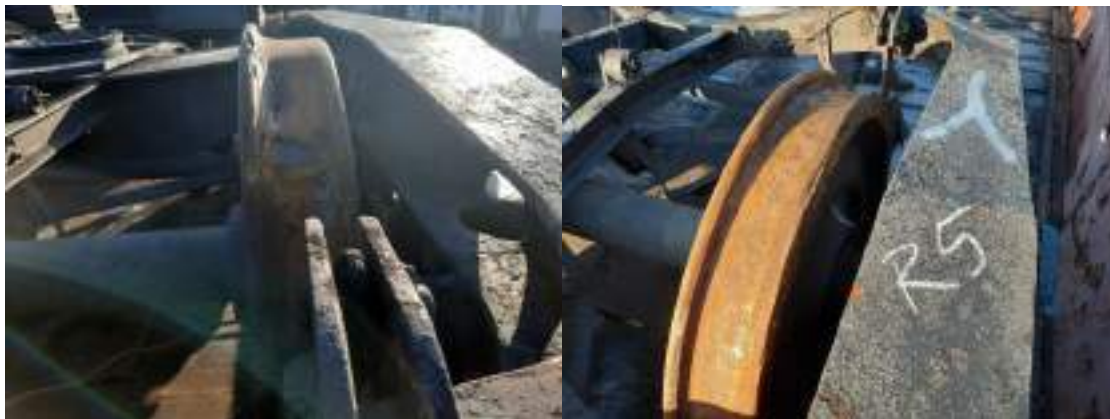
- diametrele roților erau de: R1 – 879,5 mm, R2 – 879,5 mm, R3 – 869,5 mm, R4 -869,5 mm;
- la crapodina inferioară garnitura de etanșare în stare bună, garnitura de poliamidă în stare bună;
- o al doilea boghiu în sensul de mers al trenului:
  - pe suprafețele de rulare ale roților (roțile nr.5-8) au fost constatate urme foarte pronunțate de mers frânat necomandat, locuri plane cu lungimi și adâncimi după cum urmează: la R5 – lungime de 310 mm, adâncime de 14 mm; la R6 – lungime de 290 mm, adâncime de 10 mm; la R7 – lungime de 320 mm, adâncime de 18 mm; la R8 – lungime de 320 mm, adâncime de 13 mm;

*Foto nr.5 - urme foarte pronunțate de mers frânat necomandat, locuri plane cu lungimi și adâncimi mari la al doilea boghiu în sensul de mers*

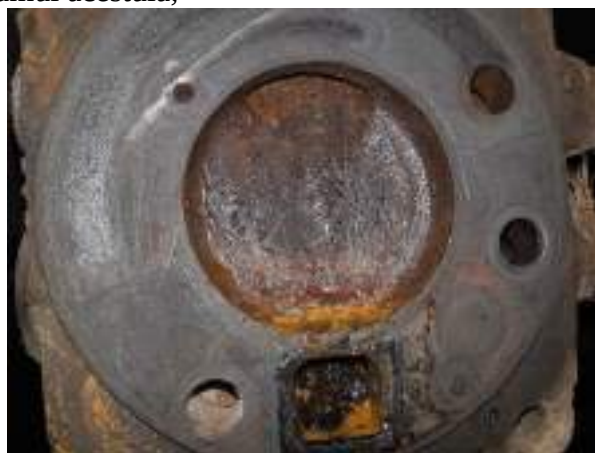
- cu ocazia demontării distribuitorului de aer s-a verificat starea suportului de pe vagon, constatându-se că, în sacul colector, erau prezente impurități (rugină, praf de cărbune, apă) pe circa 70 % din volumul acestuia;

*Foto nr.6 - impurități (rugină, praf de cărbune, apă) în sacul colector*

Into the collecting bag and into the air filter of the air distributor from the wagon no.81536654349-5 (the 24<sup>th</sup> in the train composition) there were important quantities of impurities (rust, coal dust, water).

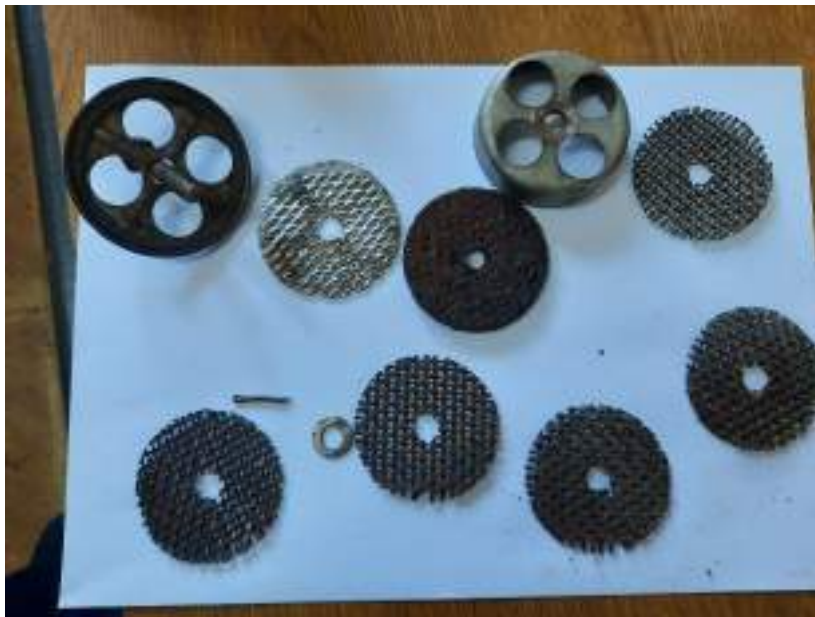
- după verificarea pe stand a distribuitorului de aer, s-a demontat filtrul de aer al acestuia, constatându-se că acesta conține impurități de diferite granulații, atât în zona sitelor

metalice, cât și în cea a filtrului fin. De asemenea, pe corpul distribuitorului în zona de montare a filtrului de aer s-au găsit impurități și urme de apă și rugină;

*Foto nr.7 - impurități în filtrul distribuitorului de aer*

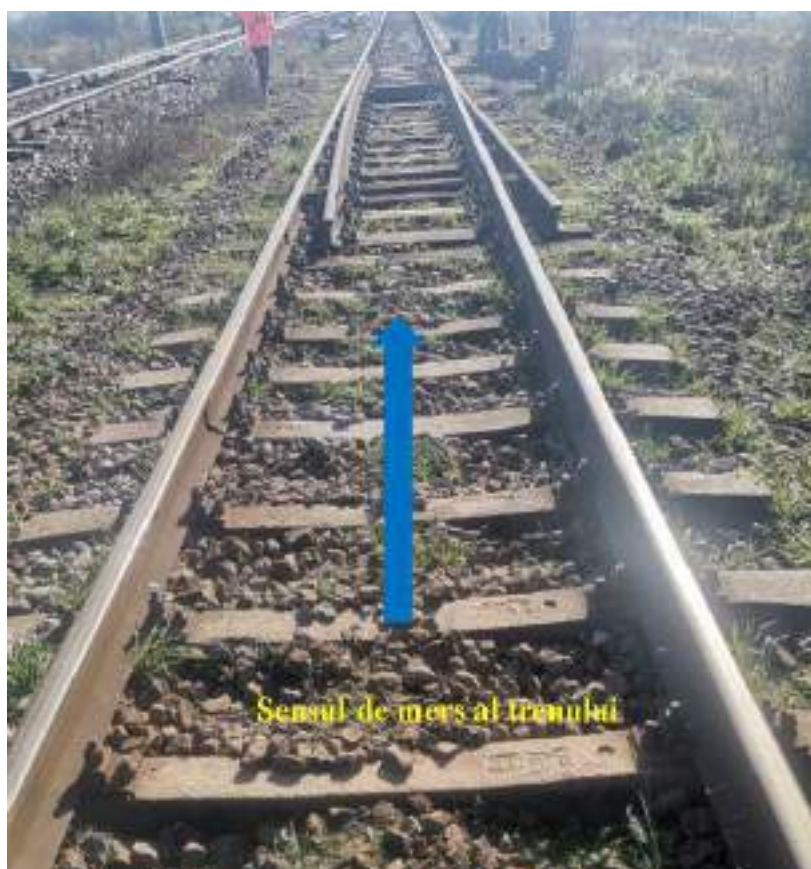
*Foto nr.8 - sensul de mers al trenului prin atacarea schimbătorului nr. 7 de la călcâi*

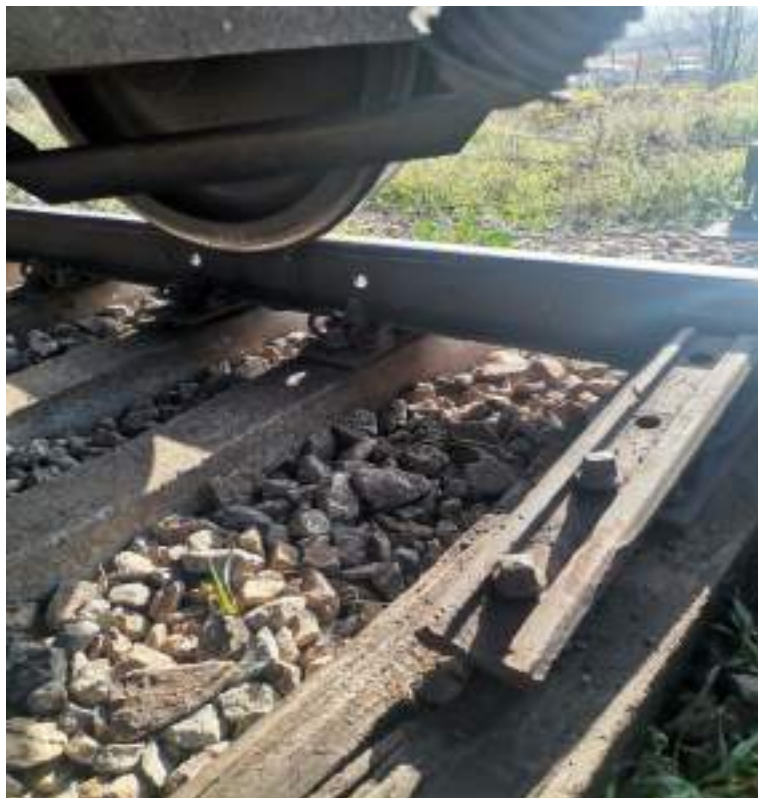
*Foto nr.9 – urme de lovire pe flancul interior al ciupercii șinei la joanta sudată de la vârful schimbătorului de cale nr.1*

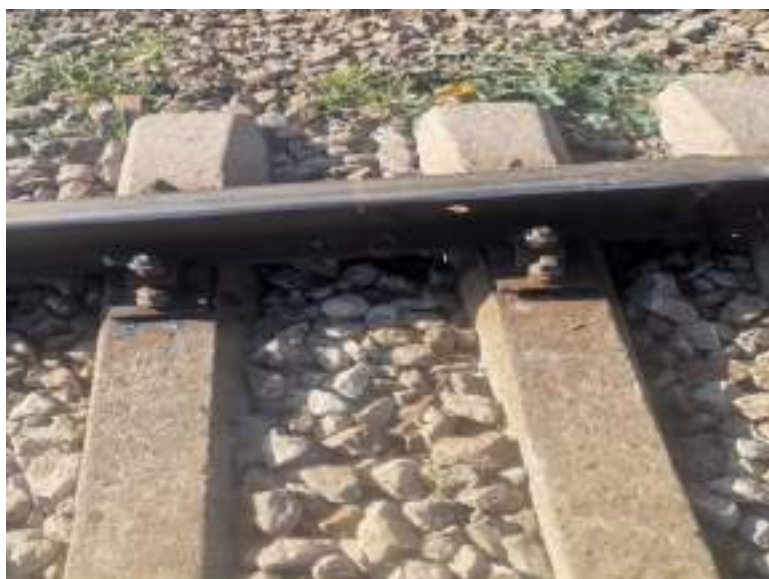
La km 278+766 (joanta de la vârful schimbătorului de cale nr.7 sudată) s-a constatat o urmă de cădere în interiorul căii, pe flancul activ al ciupercii șinei din partea dreaptă în sensul de mers al trenului, aceasta fiind marcată pe teren ca punctul „0” (foto nr.10).

*Foto nr.10 – punctul „0”*

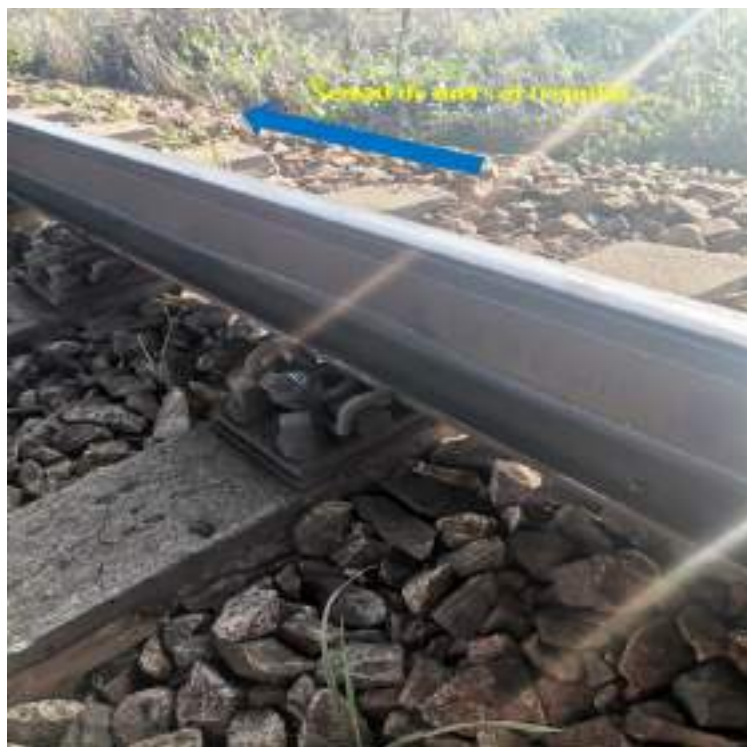
De la punctul „0”, roata din partea dreaptă în sensul de mers al trenului, care a căzut între firele căii, a rulat pe elementele de prindere a căii (șuruburi verticale) și pe talpa interioară a tălpii șinei pe o distanță de aproximativ 50 m (foto nr.11), a scos șina de pe firul drept de rulare din rebordurile plăcilor metalice suport și a înclinat-o spre exteriorul căii (foto nr.12 și nr.13), după care a lovit și deformat contrașina din partea dreaptă a inimii de încrucișare a schimbătorului de cale nr.1 (foto nr.14), în sensul de mers al trenului, a rupt sudura dintre șina de legătură și contraacul drept al schimbătorului de cale nr.1 (foto nr.15) și a deteriorat panourile tampon de la vârful schimbătorului de cale nr.1 (șine rupte și torsionate, traverse din beton distruse – foto nr.16).

*Foto nr.11 – urme de rulare pe talpa șinei și pe elementele de prindere*

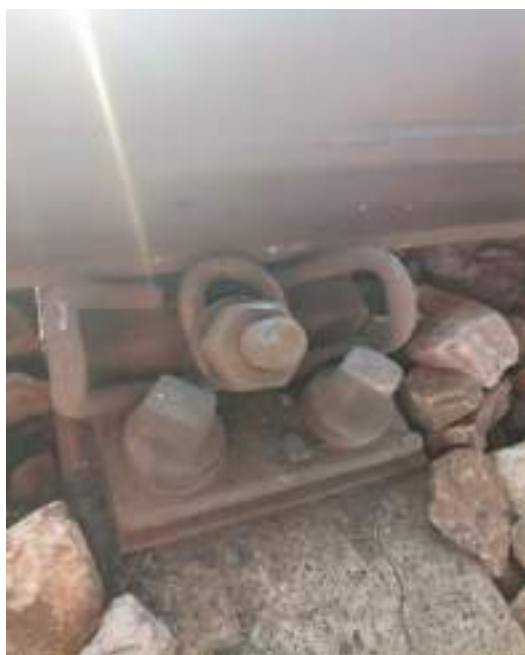
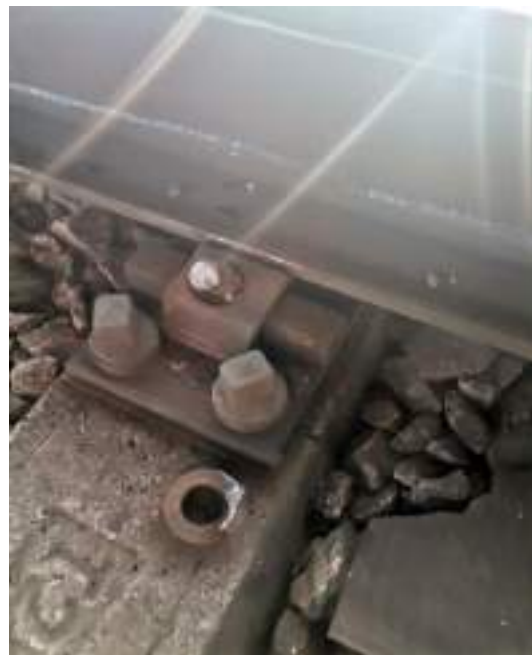
*Foto nr.12 – talpa șinei scoasă din rebordul plăcii    Foto nr.13 – șina înclinată spre exteriorul căii*

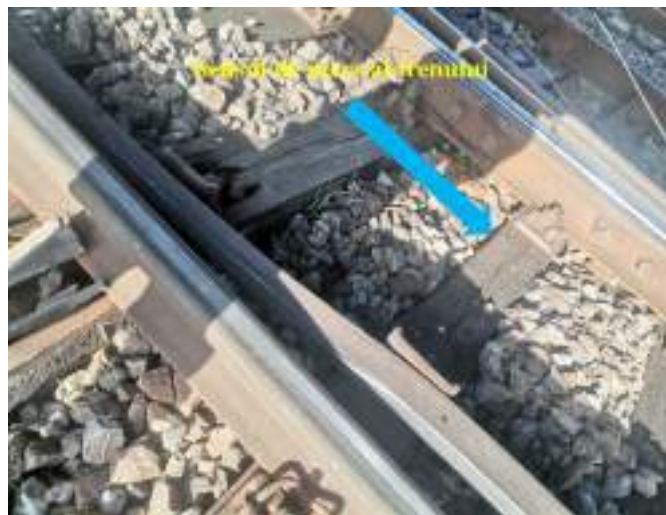
*Foto nr. 14 – contrașina deformată a inimii de încrucișare a schimbătorului de cale nr.1*

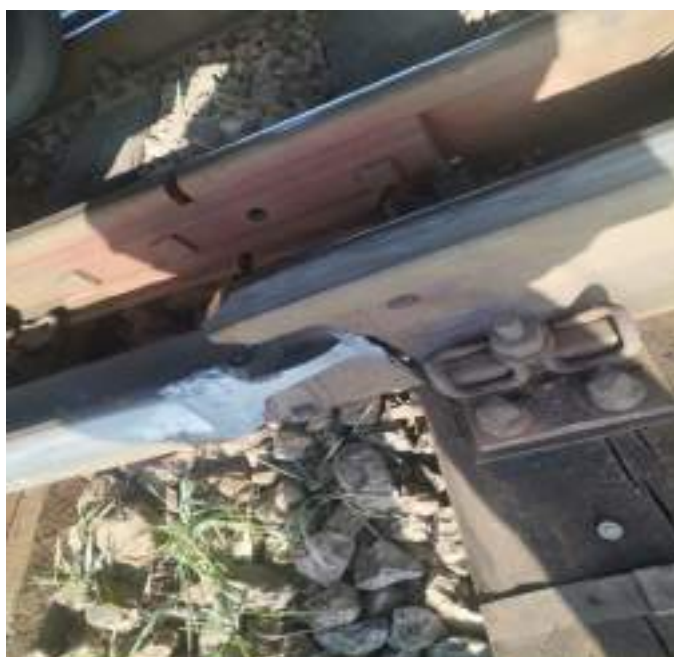
*Foto nr.15 – sudura ruptă dintre șina de legătură și contraacul drept al schimbătorului de cale nr.1*

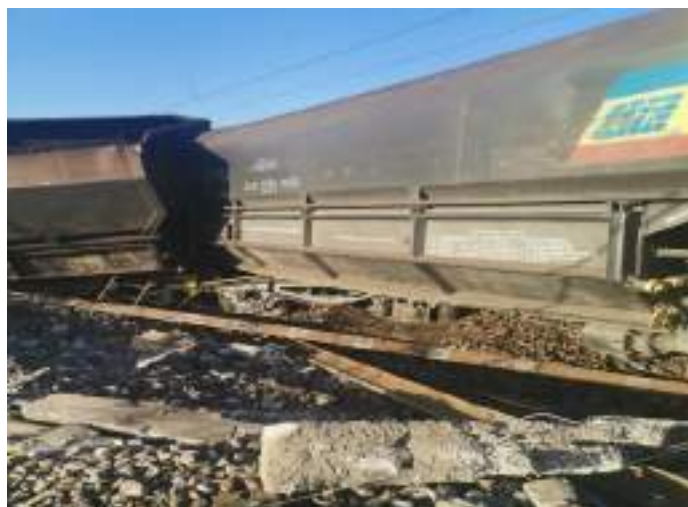
*Foto nr.16 – șine rupte și torsionate și traverse din beton distruse*

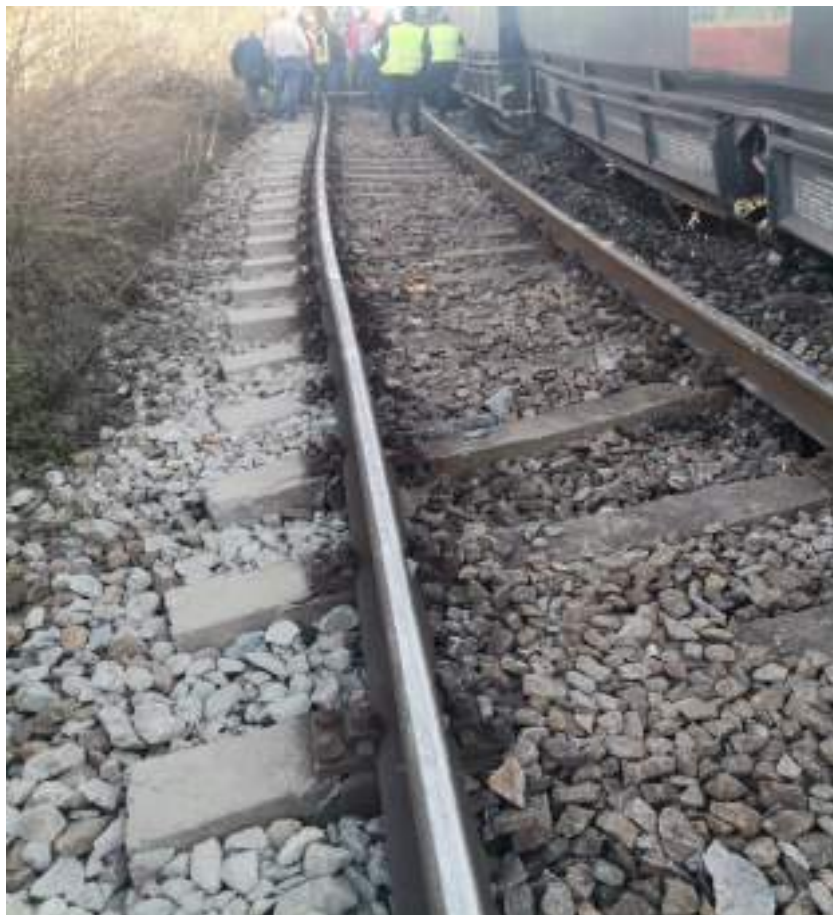
În urma producerii accidentului feroviar, a fost afectată suprastructura căii și pe linia II directă din capătul X al haltei de mișcare Răcari, pe porțiunea de aliniament dintre semnalul de intrare și schimbătorul de cale nr.3 (linia deripată, traverse din beton răsucite și strivite la capete pe zona de rezemare – foto nr.17).

*Foto nr.17 – deriparea liniei II directă, traverse din beton răsucite și strivite pe zona de rezemare*
