## RAPORT DE INVESTIGARE

privind accidentul feroviar produs la data de 04.11.2023, pe raza de activitate a Sucursalei Regionale de Căi Ferate Timișoara, între haltele de mișcare Periam și Zădăreni, la km. 15 + 400, prin declanșarea unui incendiu la vagonul motor AMX nr.95539970533 – 9 din trenul de călători Regio nr.11160

*Raport de investigare final*

*30 octombrie 2024*

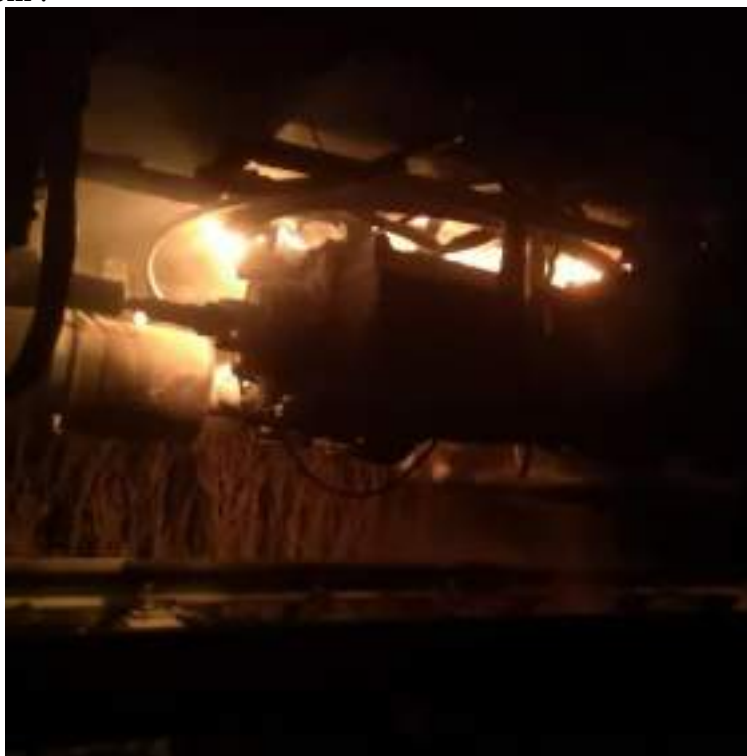
După oprirea trenului, cei doi mecanici au verificat din exterior trenul și au constatat că erau flăcări deasupra motorului Tedom .

**Imaginea nr. 1 – flăcări deasupra motorului Tedom (foto făcută de personalul de exploatare)**

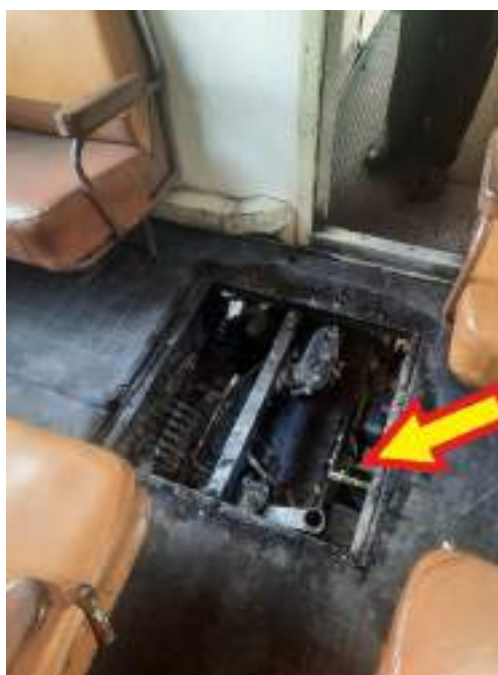
*Imaginea nr.3 – consecințele incendiului de la AMX 533-9*

Vagonul motor AMX 533-9 a ars în proporție de aproximativ 5 %, aparatura electrică și cablajele de lângă motorul Tedom au fost deteriorate în totalitate, motiv pentru care nu s-au putut face constatări relevante referitor la circuitele electrice ale motorului Tedom.

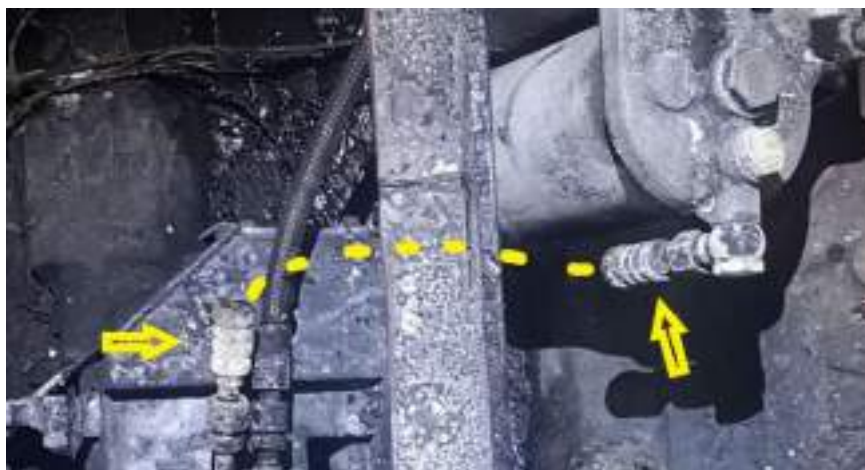
Fotografiile au relevat faptul că furtunul de intrare în filtrul de motorină, a fost distrus în cursul incendiului fiind transformat în cenușă și au rămas din el numai racordurile de capăt confecționate din metal.

*Imaginea nr.11* – cele două racorduri ale furtunului de intrare în filtru, la AMX 533-9

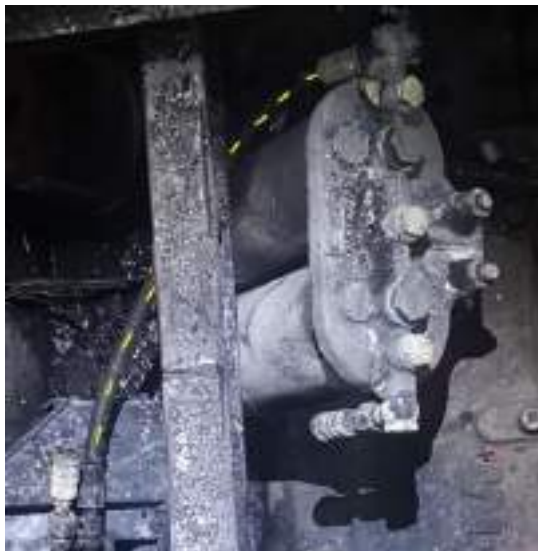
În aceeași zonă (afectată de incendiu) se observă că furtunul de motorină care ieșea din filtrul de combustibil a fost ars în incendiu dar încă era la locul montării, fiind dotat cu protecție metalică.

*Imaginea nr.12* – furtunul de ieșire din filtru, la AMX 533-9

În ceea ce privește furtunul de ieșire din filtrele de motorină, s-a constatat că el nu a fost distrus complet prin ardere la AMX 533-9 deoarece avea plasă metalică de protecție, fiind de alt tip constructiv decât cel furnizat de către fabricantul Tedom.

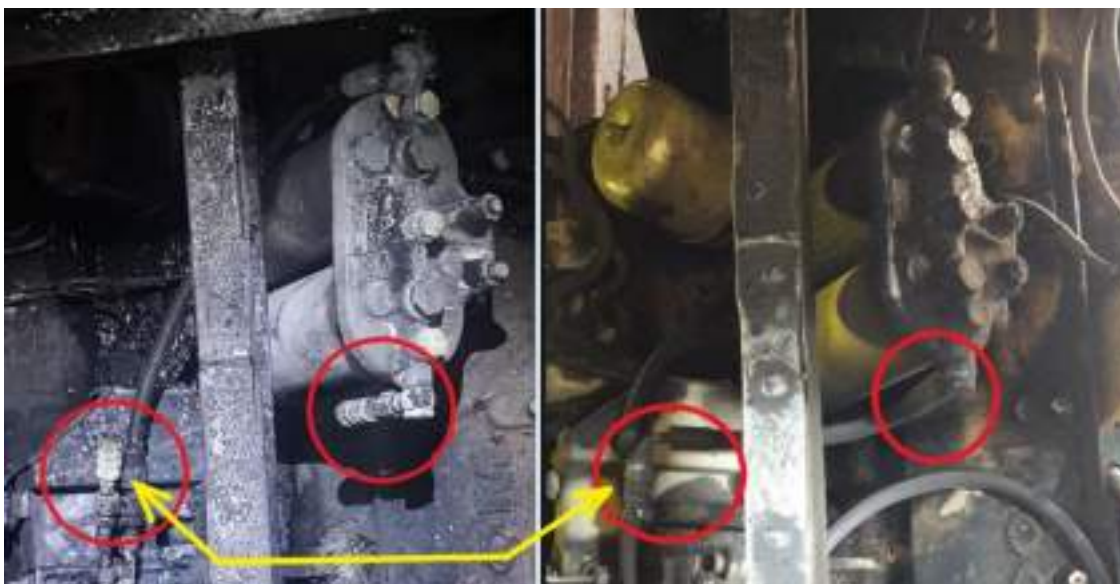
Cotul metalic al furtunului previne apariția unor tensiuni mecanice în peretele furtunului, tensiuni care s-ar manifesta în cazul în care furtunul ar fi îndoit la 90° și care pot conduce la fisurarea acestuia.

În ceea ce privește furtunul de intrare în filtrele de motorină, pe baza datelor transmise către comisia de investigare, s-a identificat faptul că lipsea cotul de 90° de la racordul metalic al furtunului de intrare în filtrele de motorină care arsese. Întrucât racordul și cotul sunt construite din metal și nu puteau fi distruse de flacără, se deduce că racordul de furtun de la AMX 533-9 era de alt tip decât cel furnizat de către fabricantul Tedom, deoarece fabricantul a prevăzut din construcție ca racordul de furtun să fie dotat cu cotul de 90°.

*Imaginea nr.13* – diferența între racordul furtunului de intrare în filtru la AMX 533-9 față de racordul original de la AMX 574

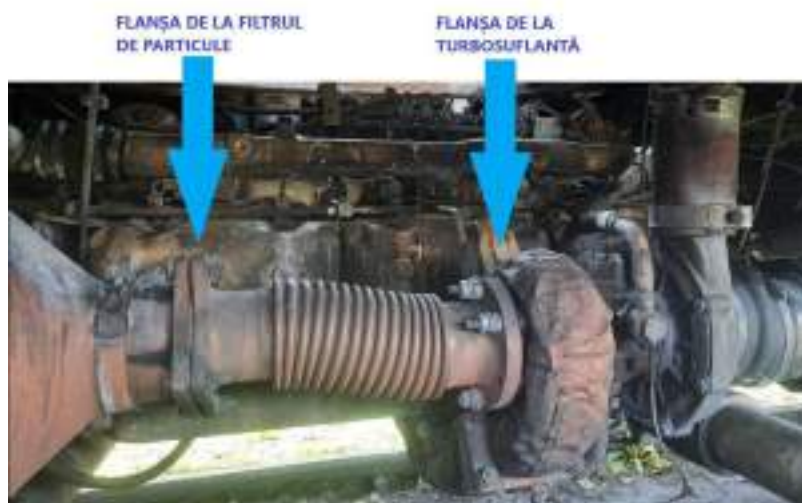
În ceea ce privește instalația de evacuare a gazelor arse, fotografiile au relevat faptul că flanșa de la filtrul de particule și flanșa de la turbosuflantă prezintă indicii că acestea prezentau pierderi de gaze arse de înaltă temperatură.

*Imaginea nr.14* – Flanșele cu pierderi de gaze arse

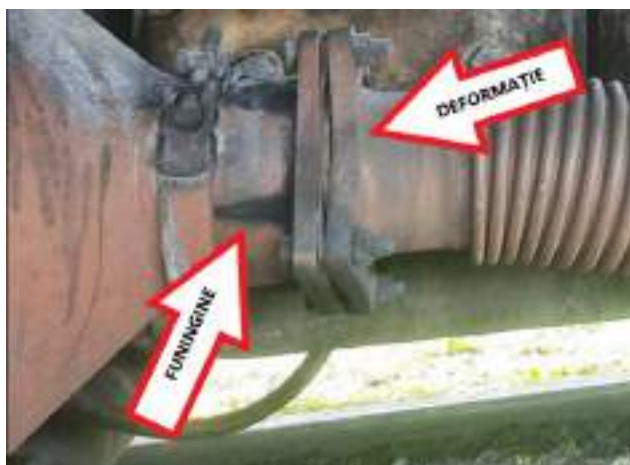
Astfel fotografiile au relevat faptul că flanșa de la filtrul de particule este deformată de unde rezultă că prezenta pierderi de gaze. Totodată s-a relevat din fotografii faptul că lângă flanșa de la filtrul de particule se observă urme vechi de funingine (zona de culoare neagră) rezultate din emisii de gaze arse de înaltă temperatură.

*Imaginea nr.15* – Flanșa de la filtrul de particule era deformată și prezenta funingine de la gazele arse provenite din instalația de evacuare

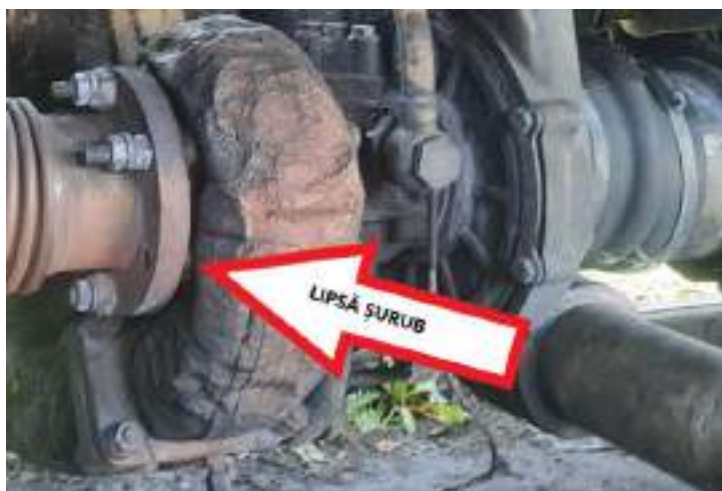
Totodată, s-a evidențiat din fotografii faptul că flanșa de la turbosuflantă are lipsă un șurub de fixare cu piulița aferentă, de unde rezultă că nu este etanșă, fapt care permite ieșirea de gaze arse de înaltă temperatură.

*Imaginea nr.16* – Flanșa de la turbosuflantă cu șurub și piuliță lipsă

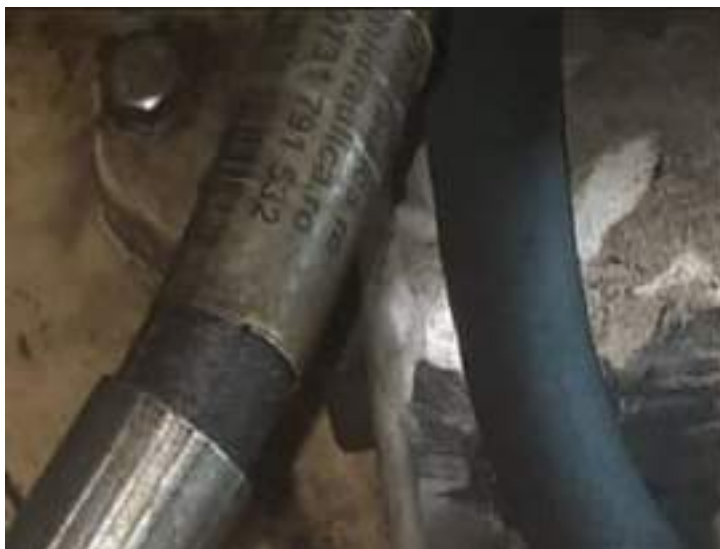
Din informațiile deținute de comisia de investigare a reieșit că MARUB a utilizat în cadrul operațiunilor de înlocuire în cadrul întreținerii la motoarele Tedom, furtunuri produse de SC HIDRAULICA SRL Brașov, societate care nu deține AFF pentru a produce furtunuri destinate motorului Tedom.

*Imaginea nr.16 – Furtun produs de SC HIDRAULICA SRL Brașov montat la un motor Tedom*

Comisia de investigare consideră că montarea de către personalul de întreținere a unor furtunuri diferite constructiv față de cele furnizate de fabricantul Tedom, a condus la degradarea chimică și slăbirea mecanică accelerată a materialului din care era construit corpul furtunului, fapt care a favorizat să apară fisuri în corpul furtunului, în condițiile de presiune, vibrații și căldură, specifice motoarelor utilizate la materialul rulant de cale ferată.
