## RAPORT DE INVESTIGARE

al accidentului feroviar produs la data de 27.11.2023, ora 22:00, pe raza de activitate a Sucursalei Regionale CF Iași, secția de circulație Lețcani - Dorohoi, între stația CFR Trușești și halta de mișcare Todireni, km 77+326 în circulația trenului de marfă nr.66952027, prin deraierea primului boghiu al vagonului nr.83536651666-3, al 11-lea din compunerea trenului

*Raport de Investigare final  
05 noiembrie 2024*

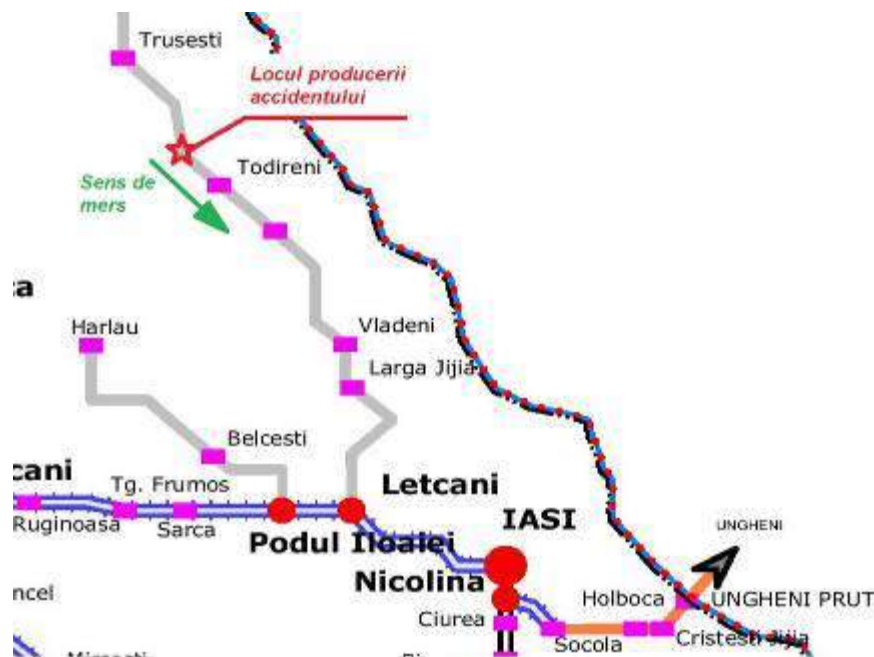
The derailment occurred on a curve with a deviation to the left of the train's running direction.

Figure no.1 – Accident site

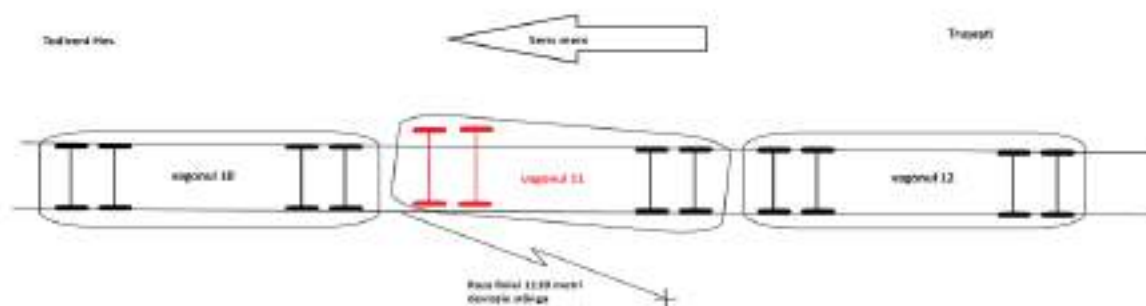
Trenul a circulat deraiat, o distanță de aproximativ 1376m.

Figura nr.2 – Schița accidentului

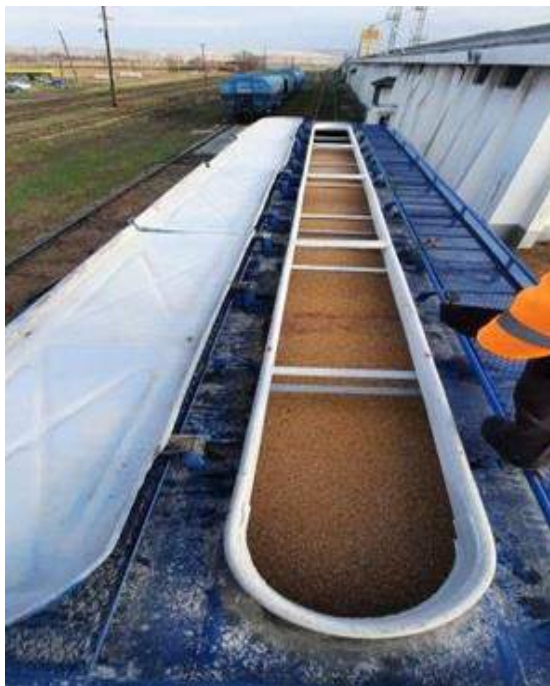
Au fost deschise capacele superioare ale vagonului nr.83536651666-3 pentru vizualizarea repartiției încărcăturii în vagon și s-a constatat că încărcătura era repartizată uniform (foto nr.1).

Foto nr.1 Modul de repartizare a încărcăturii în vagonul nr.83536651666-3

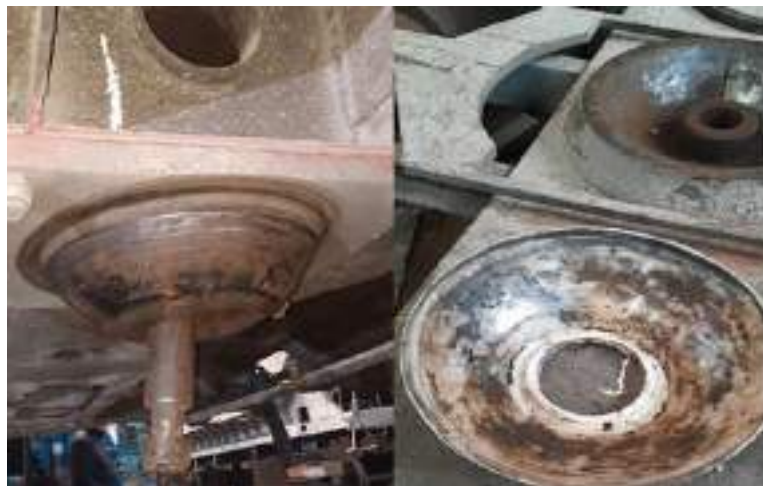
- la boghiul nr.1 (corespunzător roților 1÷4), deraiat – crapodina inferioară și cea superioară în stare bună, placă uzură corespunzătoare, în stare bună, garnitura de cauciuc în stare bună;
- la boghiul nr.2 (corespunzător roților 5÷8), nederaiat – crapodina inferioară și cea superioară în stare bună, placă uzură corespunzătoare, în stare bună, garnitura de cauciuc în stare bună.

*Foto nr. 2 Ansamblu crapodina boghiului deraiat*

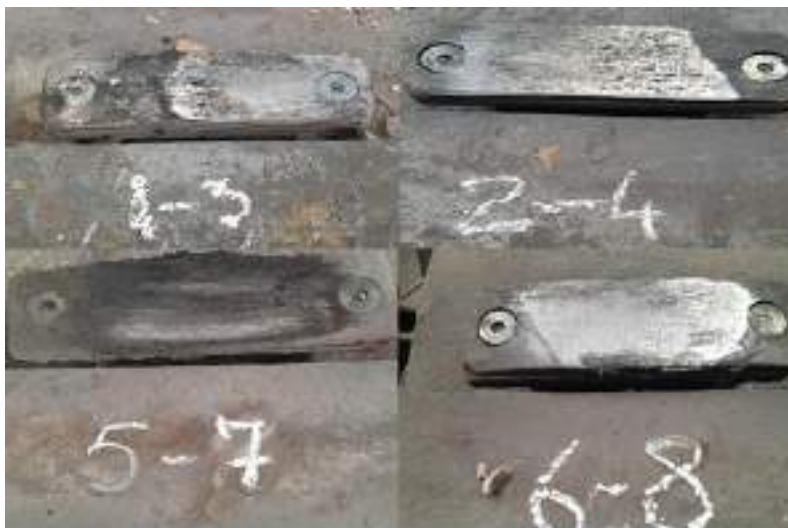
La vagonul nr.83536651666-3 în urma verificării stării tehnice a plăcilor de alunecare inferioare, s-a constatat că pietrele de frecare de pe partea stângă (roțile 2-4, 6-8 cu jocul măsurat 0 mm) prezentau urme mai puternice de frecare, față de pietrele de frecare de pe dreapta (roțile 1-3, 5-7 cu jocul măsurat de 25 mm, respectiv 32 mm) – foto nr.3.

*Foto nr. 3 Pietrele de frecare inferioare de pe boghiuri*

Conform Tabelului nr.6, pct 20 din Instrucției nr.250, aprobate prin Ordinul MTCT nr.1817 din 26.10.2005, la identificarea defectului „joc însumat la pietrele de frecare mai mare de 24mm...vagonul se scoate din tren, se repară provizoriu și se îndrumă la CIRRTV”.

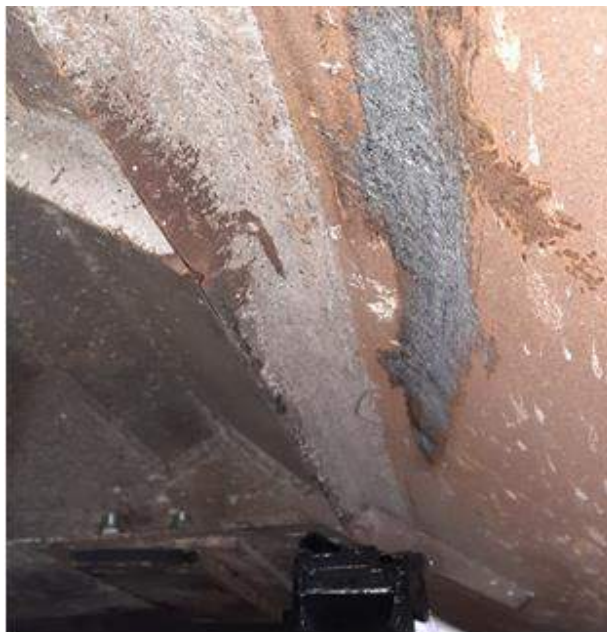
Prelungirile pantelor fixe ale vagonului, montate cu ocazia lucrărilor suplimentare aduse vagonului, prezentau, de asemenea, urme de frecare puternice cu cadrele boghiurilor, produse ca urmare a deraierii boghiului(foto nr.4).

*Foto nr. 4 Prelungire panta fixă cu urme de frecare ale ramei boghiului*

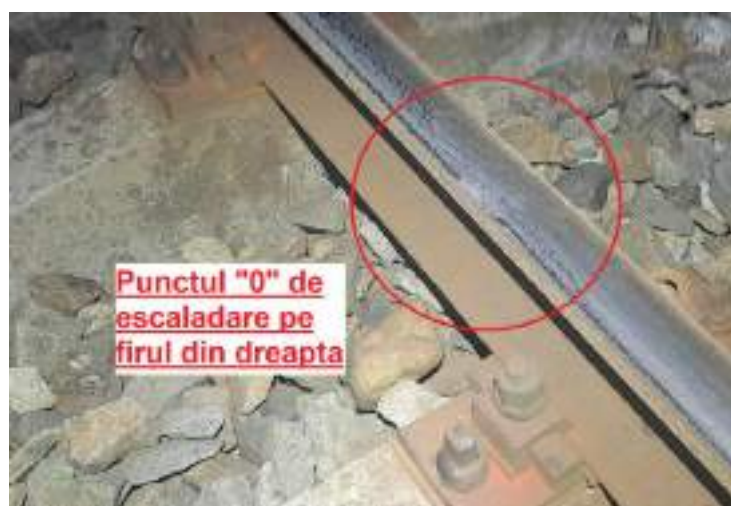
Prima urmă de deraiere determinată de escaladarea de către roata din partea dreaptă (roata nr.1 în sensul de mers) a primei osii a vagonului nr.83536651666-3, (aflat al 11-lea din compunerea trenului), a fost identificat la km 77+326, într-o zonă de traseu în curbă cu deviație stânga, pe șina din partea dreaptă (firul exterior al curbei. Acest punct a fost notat cu „0”. (foto nr.5).

*Foto nr.5 – punctul „0”*

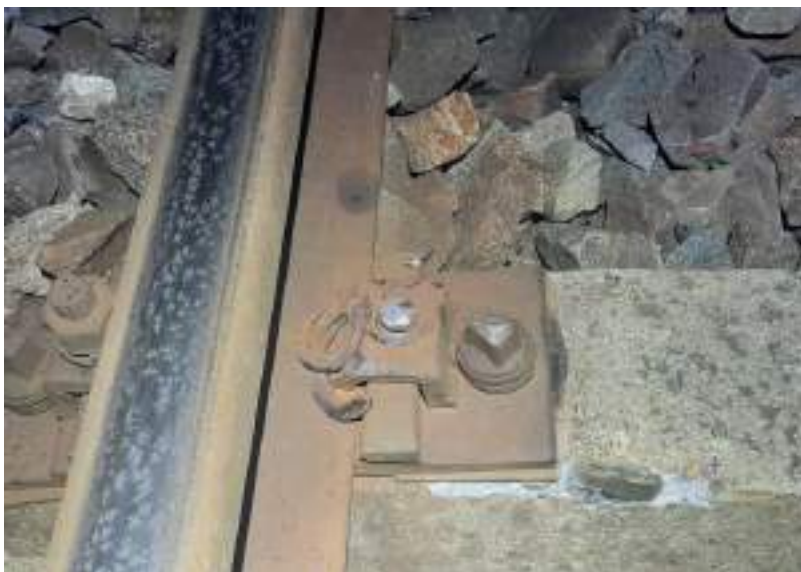
După escaladarea șinei de către roata din partea dreaptă a primei osii, (în sensul de mers), a vagonului nr.83536651666-3, roata din partea stânga a aceleiași osii, roata nr.2 - în sensul de mers, a căzut în interiorul căii la o distanță de aproximativ 5,5 m față de punctul notat cu „0”,

iar roata din partea dreaptă în exteriorul căii de rulare. Acest lucru a făcut ca și a doua osie să fie antrenată în deraiere și să urmeze același traseu, roata nr.3 a căzut în exteriorul căii de rulare, iar roata nr.4 în interiorul căii de rulare.

*Foto nr. 6 – prima urmă de cădere pe firul din stânga la 5,5 metri de punctul „0”*

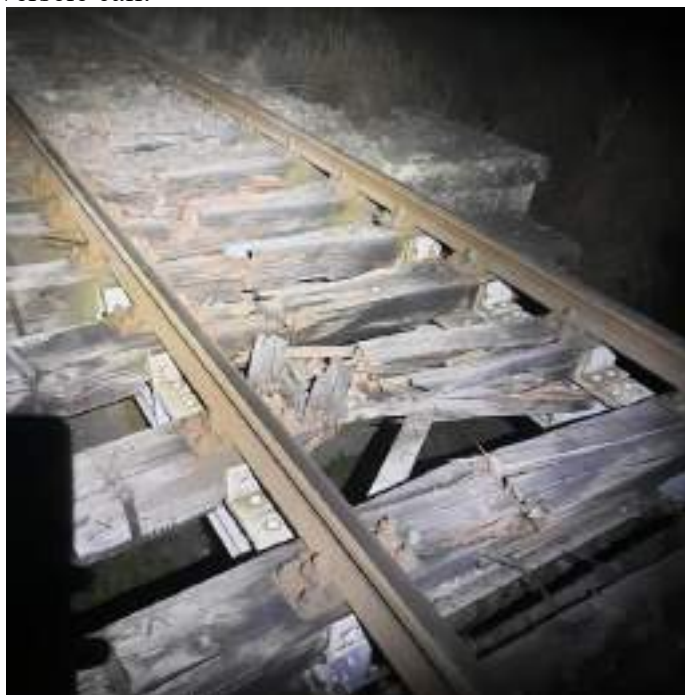
Astfel roțile din partea dreaptă de la primul boghiu de la vagonul nr.83536651666-3 au căzut în exteriorul căii, iar roțile de pe partea stângă între firele căii. Distanța dintre roțile 2-4 din partea stângă conform sensului de mers și șina stângă a crescut la aproximativ 0,5 m, acestea deplasându-se pe traversele căii.

*Foto nr. 7 – Traversele podeșul feroviar de la km76+580*

In order to restore the railway traffic, SC RC-CF TRANS Brașov SRL has taken the measure of replacing the damaged sleepers on the distance affected by the derailed of running wagon no.83536651666-3, on a length of 1376 meters.

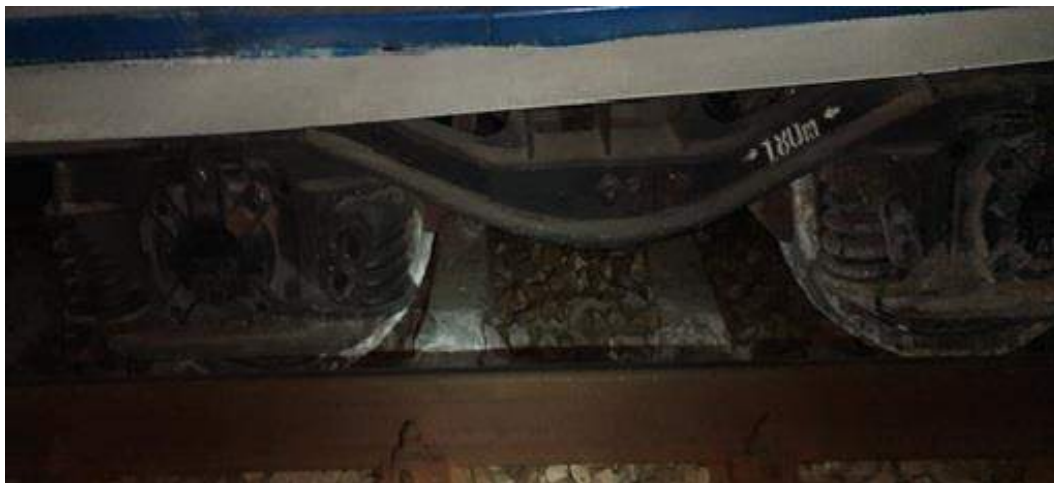
Trenul a circulat în stare deraiată cu primul boghiu aproximativ 1376 metri, avariind traversele de lemn și beton între km75+950 și km 77+326, traversând pasajul rutier de la km 76+700 de pe DJ282, precum și podeșul feroviar de la km 76+580.

Foto nr. 8 – Boghiul nr.1 deraiat la km 75+950

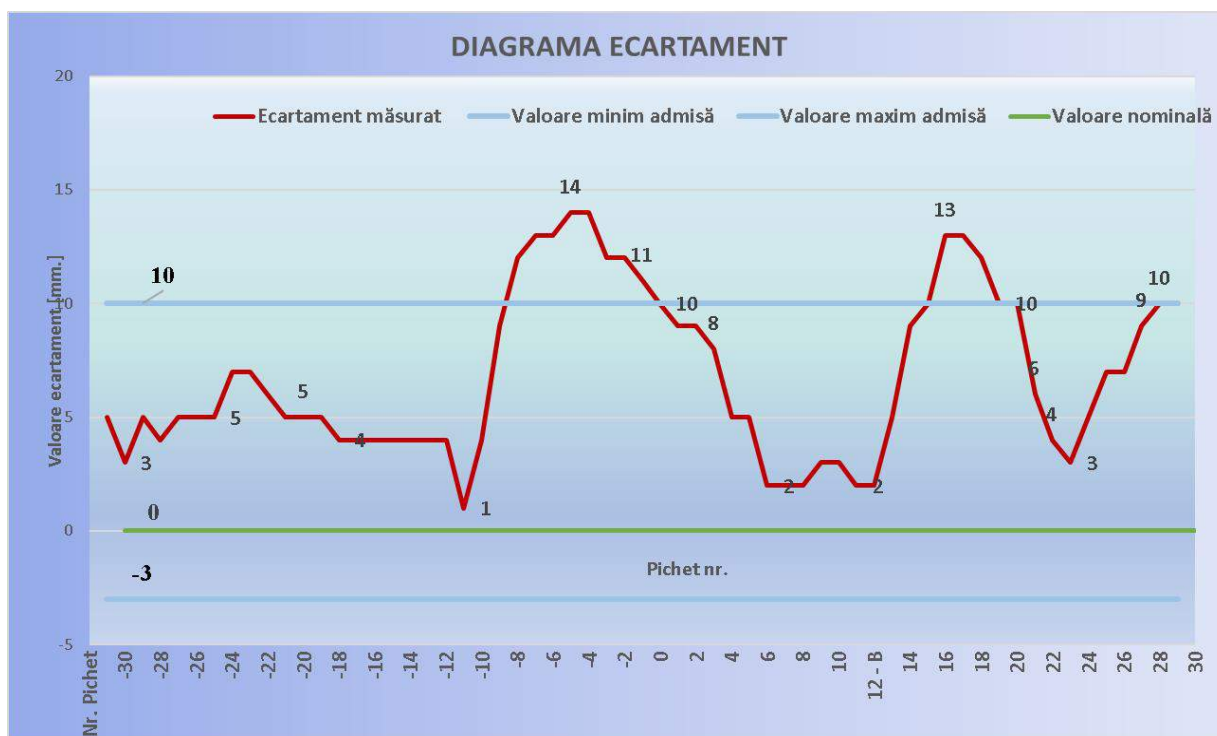
În punctul „-4” valoarea ecartamentului este de 2 mm, în punctul „0” valoarea ecartamentului este de 10 mm. În această situație, pe o lungime de 2 m exista o variație a ecartamentului de 8 mm contrar prevederilor „*Instrucției de norme și toleranțe pentru construcția și întreținerea căii pentru linii cu ecartament normal nr.314/1989*”. în care este precizat la art.1, alin.4 că „*pierderea supralărgirii se face liniar cu cel mult 1 mm/m*”.

În punctul „0” valoarea ecartamentului este de 10 mm, în punctul „6” valoarea ecartamentului este de 2 mm. În această situație, pe o lungime de 3 m exista o variație a ecartamentului de 8 mm contrar prevederilor „*Instrucției de norme și toleranțe pentru construcția și întreținerea căii pentru linii cu ecartament normal nr.314/1989*”. în care este precizat la art.1, alin.4 că „*pierderea supralărgirii se face liniar cu cel mult 1 mm/m*”.

Figura nr.2 - Diagrama ecartament

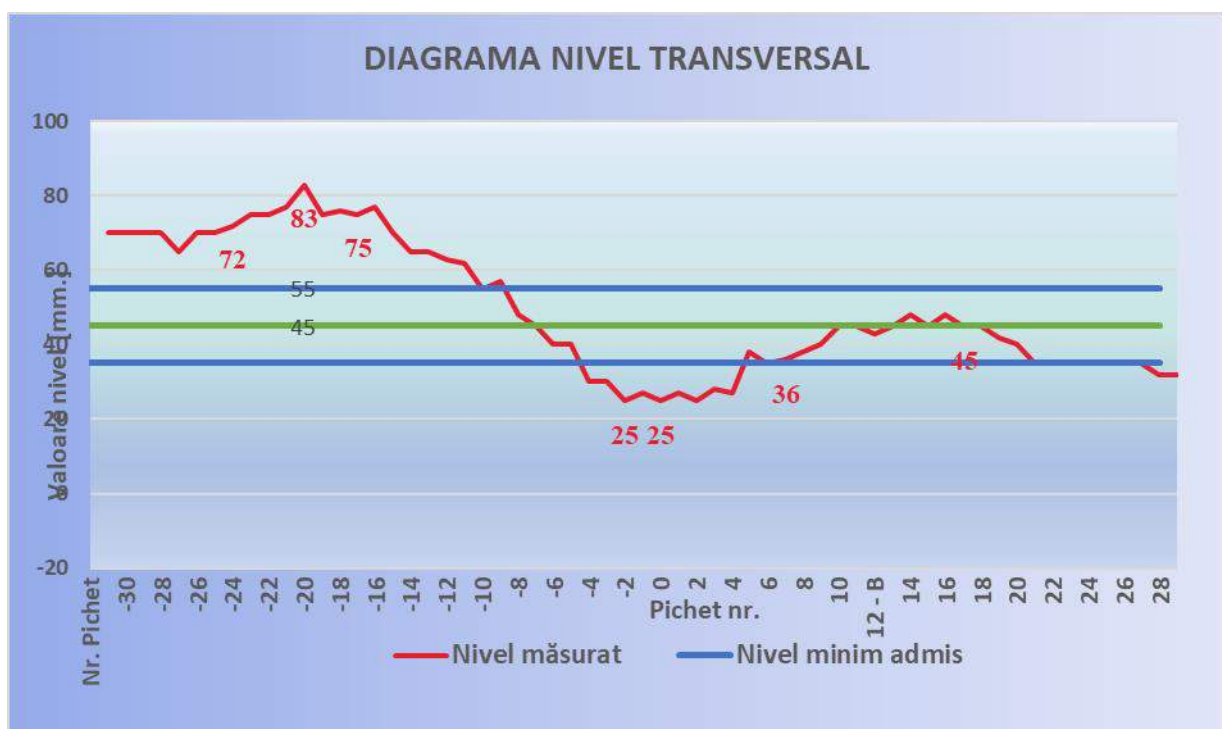
- valorile măsurate ale nivelului transversal, între pichetii „7” și „30”, erau cuprinse între 35 mm și 32 mm, aceste valori se încadrează în valorile maxim admise de cadrul de reglementare (art.7, alin.1, corespunzătoare vitezei de circulație a liniei în conformitate cu „Instrucția de norme și toleranțe pentru construcția și întreținerea căii pentru linii cu ecartament normal nr.314/1989”).

- valorile măsurate ale nivelului transversal, între pichetii „-20” și „2”, erau cuprinse între 85 mm și 25mm, diferență de 60 mm pe o lungime de 10 m, ( $60 \text{ mm} \times 600/1000 = 36 \text{ m}$ ) aceste valori depășind valorile maxim admise de cadrul de reglementare (art.7, cap A – pct. 1 „toleranțele la nivelul transversal prescris al unui fir față de celălalt, atât în aliniament cât și în curbă sunt: - 10 mm la liniile cu Vmax de cel mult 50 km/h cu condiția ca variația nivelului în limita acestei toleranțe să se facă uniform pe distanță de cel puțin 600 ori valoarea abaterii ” și art.7, cap A – pct. 2 „se admit denivelări locale în profilul longitudinal pe fiecare din fire până la 10 mm cu condiția ca denivelarea să fie racordată în mod uniform pe o distanță de cel puțin – 600 ori valoarea denivelării pentru liniile cu viteză de 50 km/h sau mai mică ” în conformitate cu „Instrucția de norme și toleranțe pentru construcția și întreținerea căii pentru linii cu ecartament normal nr.314/1989”).

Figura nr.3 – Diagrame nivel transversal

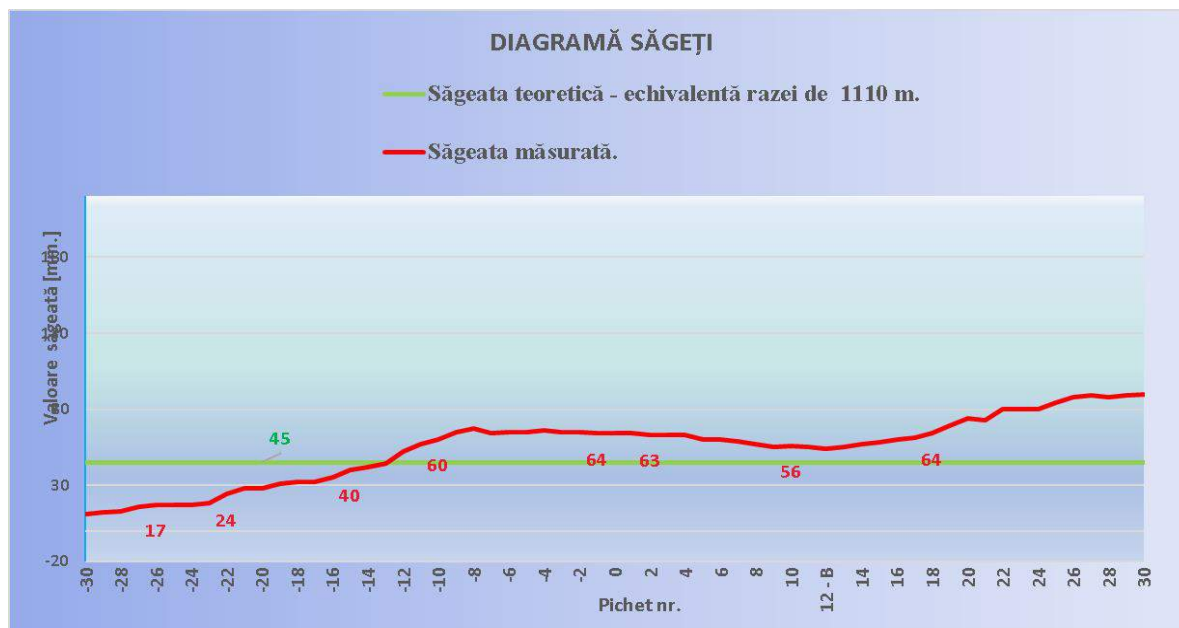
Accidentul feroviar s-a produs pe zona unei curbe cu raza de 1110 m (în conformitate cu datele transmise de GI), căreia îi corespunde o săgeată teoretică de 45 mm pe zona de curbă circulară, (cuprinsă între punctele RC – km 77+205 și CR – km 78+155 în lungime de 950 m), valorile măsurate ale săgeților fiind cuprinse între 11 mm și 90 mm, având o medie de 54 mm, în zona adiacentă punctului „0” aceasta având o variație constantă.

Figura nr.4 - Diagrama săgeți.

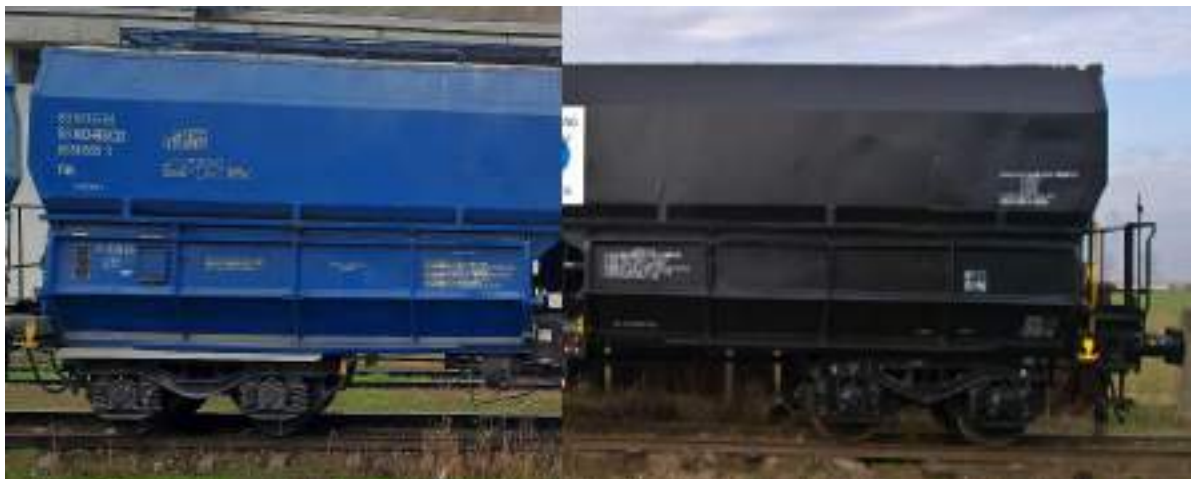
- the additional work to extend the fixed down-grade was carried out by installing a 3200 mm x 240 mm metal plate in the area of the bogies of the wagon, which makes access to the side bearers to check their allowances according to Instruction no.250 very difficult under operating conditions (photo no.9 and photo no.10);

*Photo no. 9 - Fals series wagon with fixed down-grade compared with Fals series wagon without this extension.*

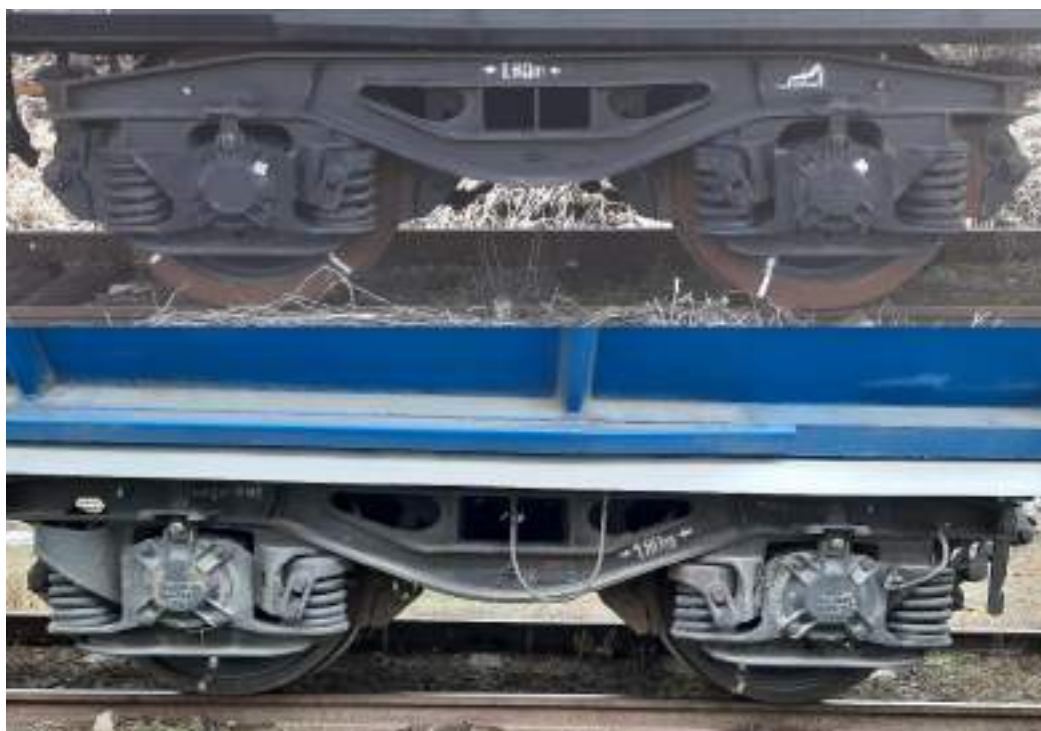
- this makes it impossible for the operating staff to check the allowances of the side bearers, according to Instruction no.250, this inspection being done only visually. It should be noted that the measurement of the allowances of the side bearers was carried out by two persons at the railway station Vlădeni during the weighing of the wagons, while at SC Electroputere VFU SA Pașcani the checking of the allowances of the side bearers was carried out on a line equipped with an inspection pit;

- although the operating staff (train technical inspection) admits that the checking of the allowances at the side bearers on these wagons is only done visually by approximating it, there was no in service follow-up program and analysis of this program, according to the procedures that railway undertaking has in place (operational procedure **Management of the train inspection process PO 8.1-01** and integrated system procedure **PSI Risk Assessment 6.1-01**);

*Photo nr.10 - Comparative photo of the access to the side bearers of the Fals series wagon (top) and the Fals series wagon with fixed down-grade (bottom)*
