## RAPORT DE INVESTIGARE

al accidentului feroviar produs la data de 01.12.2023, ora 14:50, în stația CFR Capu Midia, la km.32 + 250, în circulația trenului de marfă nr.66602030, prin deraierea locomotivei DA 1547 și a primelor 30 de vagoane din compunerea trenului

*Raport Investigare final  
13 noiembrie 2024*

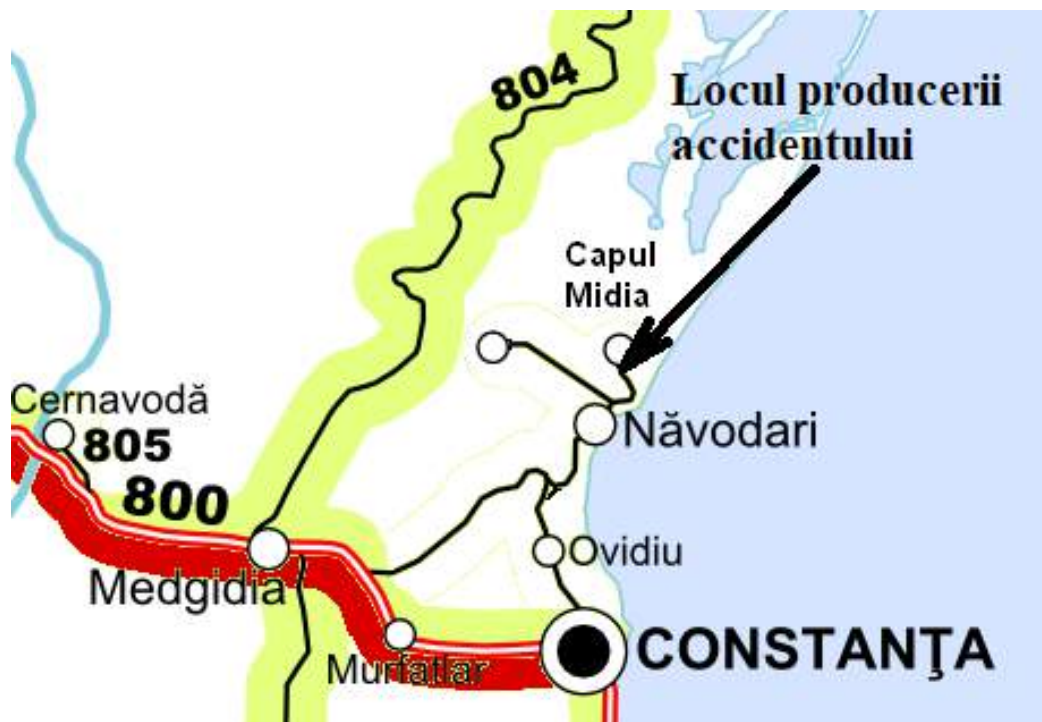
Figure no.1 - Accident site

The derailment happened at km 32 + 250, in the area of the track switch no.13 at the railway station Capu Midia.

Following the accident there were affected parts of the track superstructure on about 40 m, with the switch no. 13 being damaged.

The switch no.13 was damaged.

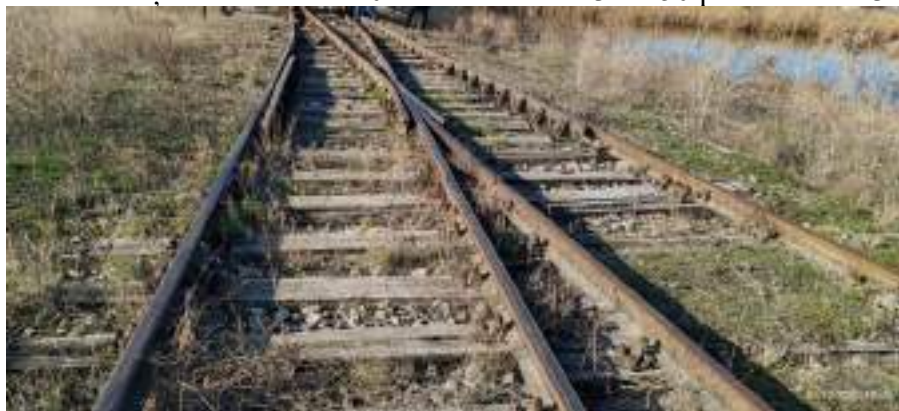
*Foto nr. 1 – locul producerii accidentului*

În data de 01.12.2023, în jurul orei 14:50, în stația CFR Capu Midia, la km 32+250, pe parcursul de expediere a trenului de marfă nr.66602030, s-a produs deraierea primelor cinci roți, partea stângă sens mers, ale locomotivei titulare DA 1547, peste schimbătorul de cale nr.13 (atacat pe la „călcâi”), a unui număr de 35 roți de pe partea stângă sens mers de la primele 27 de vagoane din compunerea trenului, roțile 5-8 de la al doilea boghiu sens mers de la al 28-lea vagon nr.84537850196-7, roțile 1-2 de la al doilea boghiu sens mers de la al 29-lea vagon nr.88537960535-9, roțile 5-8 de la primul boghiu sens mers și roțile 3-4 de la al doilea boghiu de la al 30-lea vagon nr.31537912335-1.

Trenul a fost oprit ca urmare a întreruperii continuității conductei generale de aer de 5 atm. dintre vagonul al 29-lea și al 30-lea din compunere ca urmare a ruperii robinetului Akerman de la al 30-lea vagon.

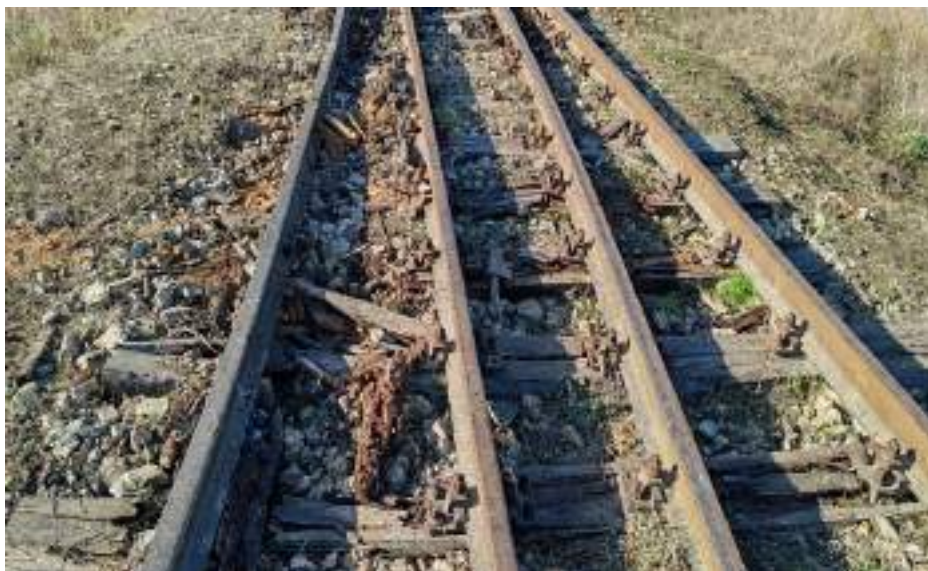
Foto nr. 2 – starea traverselor din cuprinsul schimbătorului de cale nr.13

The existence within the track, of a group of improper sleepers in the area of switch no.13, which could no longer ensure the proper gripping of the rails and the maintenance of the track gauge within the tolerances allowed by the regulatory framework, caused the loss of the rails' supporting and guiding capacity under the dynamic action of the rolling stock.

În cuprinsul schimbătorului de cale nr.13 se aflau 9 traverse speciale de lemn necorespunzătoare. Acest aspect contravine cadrului de reglementare respectiv „Instrucției de norme și toleranțe pentru construcția și întreținerea căii pentru linii cu ecartament normal nr.314/1989”- art.25 „traverse necorespunzătoare”- pct.4 – alin.8 „nu se admit traverse necorespunzătoare în cuprinsul aparatelor de cale.

La momentul producerii accidentului a fost constatată starea necorespunzătoare a traverselor din cuprinsul aparatului de cale nr.13. În urma efectuării acestei verificări s-au constatat defecte majore la linie menționate la capitolul 3.a.5 *Infrastructură feroviară - Linii*.
