## AVIZ

## RAPORT DE INVESTIGARE

al accidentului feroviar produs la data de 16.01.2024, în capătul Y al haltei de mișcare Leu,  
prin deraierea unui număr de 11 vagoane (din care 2 s-au răsturnat)  
din compunerea trenului de marfă nr.68322  
(aparținând operatorului de transport feroviar SC Global Rail Solutions SRL)

*Raport Final  
Ianuarie 2025*

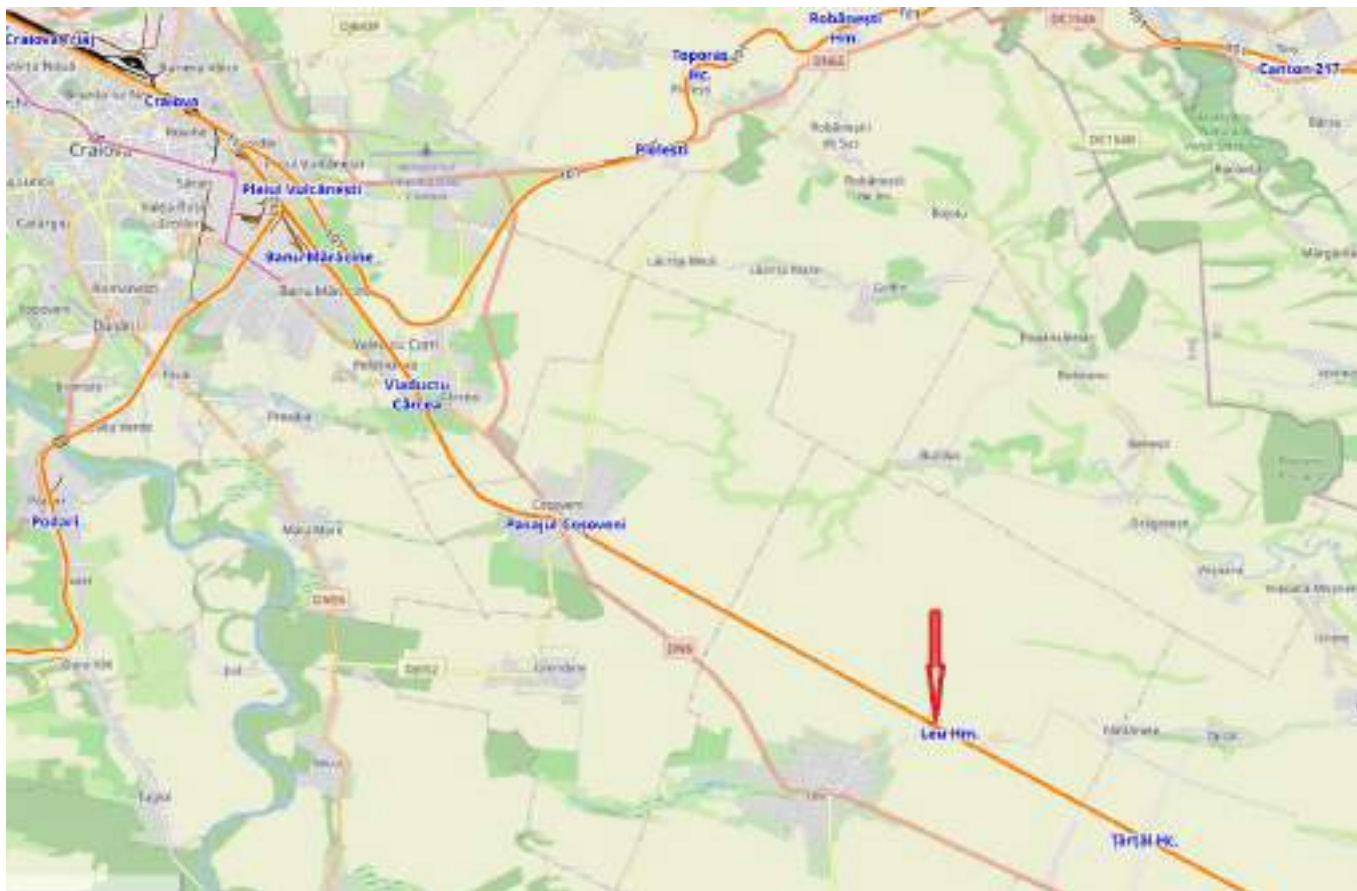
Figure no.1 – Accident site

Following the train accident, 11 wagons of the train (respectively from the 20<sup>th</sup> to the 30<sup>th</sup> after the locomotive) derailed and two of them overturned, with the goods loaded in the wagons scattered on the track bed.

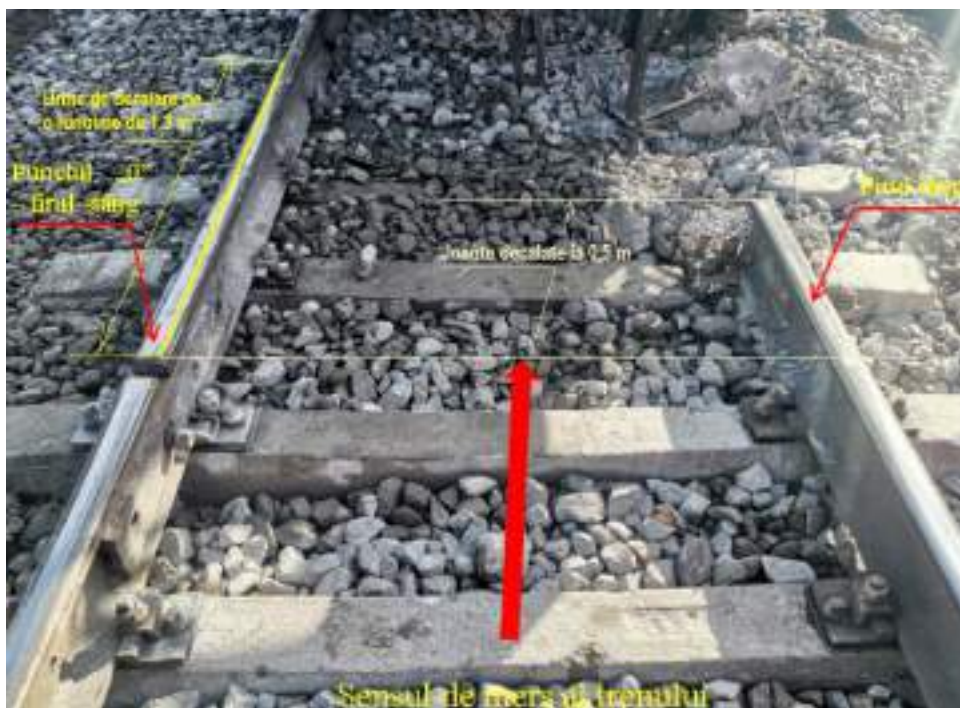
Figura nr.2. Schița cu urme și poziționarea joantelor

Primele urme de circulație în stare deraiată au fost identificate pe suprafața superioară a șinei de pe firul stâng (în sensul de mers al trenului), la capătul joantei de la km 186+121 (joanta dintre al doilea panou tampon și primul panou tampon al schimbătorului de cale nr.16), fiind identificată o urmă de rulare de 1,3 m lungime pe ciuperca acestei șine, urmată de o cădere în exteriorul căii.

În cea ce privește firul drept (al șinei), începând cu joanta de la km 186+120,5 (decalată cu 0,5m față de cea de pe firul drept), s-au constatat mai multe fragmente de șină rupte poziționate pe ampriza căii, sub vagoanele deraiate sau îngropate în balast ori în porumbul scurs din vagoane în zona adiacentă.

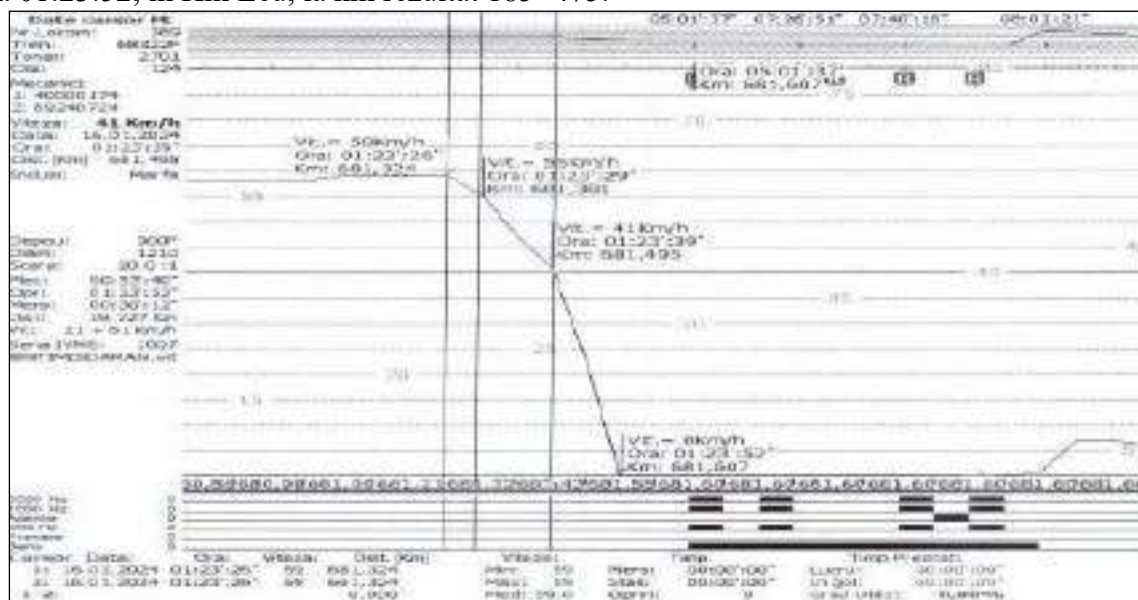
Figura nr.3. Diagrama vitezei trenului

- instalaţia INDUSI era la momentul producerii deraierii în regimul „MARFĂ”, DSV în funcţie, înregistrări active;
- trenul de marfă nr.68322 a plecat din Hm Banu Măracine la ora 00:53:40;
- curba vitezei a crescut la valoarea de 45km/h pe o distanţă de 2338 m, după care a scăzut la 30 km/h, urmată de o creştere scurtă la 33 km/h, după care a scăzut sub valoarea de 30 km/h la ora 01:03:46, la o distanţă de 4733 m de la plecare;

- viteza trenului a respectat restricția de viteză de 30 km/h prevăzută în BAR, de la km 200+400 ÷ 199+700, a trecut prin Hm Malu Mare la ora 01:06:36, după care viteza a crescut la 60 km/h, urmată de o scădere la 54 km/h după care a crescut din nou la până la 61 km/h, la ora 01:18:33, s-a menținut 399 m, timp de 23 secunde, după care la ora 01:18:5, a scăzut din nou la valoarea de 53 km/h, urmată de o creștere la valoarea de 59 km/h;
- după parcurgerea a 19,387 km de la plecare din Hm Banu Mărăcine, la ora 01:23:22, viteza a scăzut brusc de la 59 km/h la 0 km/h (55 km/h – 41 km/h – 0 km/h), după parcurgerea a 285 m, trenul a oprit la ora 01:23:52, în Hm Leu, la km rezultat 185+475.

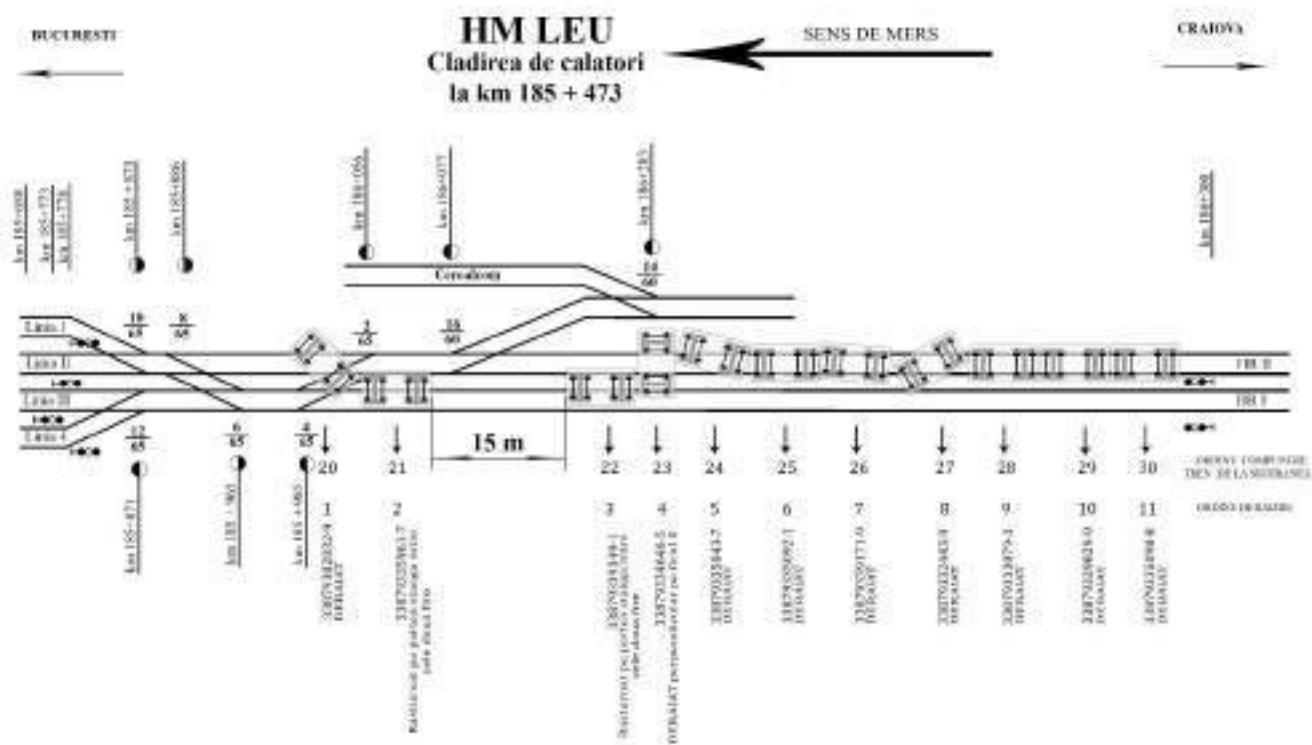
Figura nr.4. Poziția vagoanelor deraiate la locul accidentului

- vagonul nr.33879333879-3 (al 29-lea din compunerea trenului), tip Uagps, proprietar ERMEWA SA, RP efectuat la data de 10.04.2020, la agentul economic identificat cu codul „874” cu valabilitate 6 ani. Vagonul era dotat cu frână automată Ch-GP, saboți de frână din materiale compozite tip LL și boghiuri tip Y 25. Vagonul era deraiat de toate osiile și rămas pe zona firului II de circulație.

- vagonul nr.33879335098-8 (al 30-lea din compunere) tip Uagps, proprietar ERMEWA SA, RP efectuat la data de 11.06.2018, la agentul economic identificat cu codul „874” cu valabilitate 6 ani. Vagonul era dotat cu frână automată KE-GP, saboți de frână din materiale compozite tip LL și boghiuri tip Y 25. Vagonul era deraiat de toate osiile (roata 4L era pe șina din partea stângă și rămas pe zona firului II de circulație. Vagonul era oprit cu partea din urmă a acestuia la km 186+122.

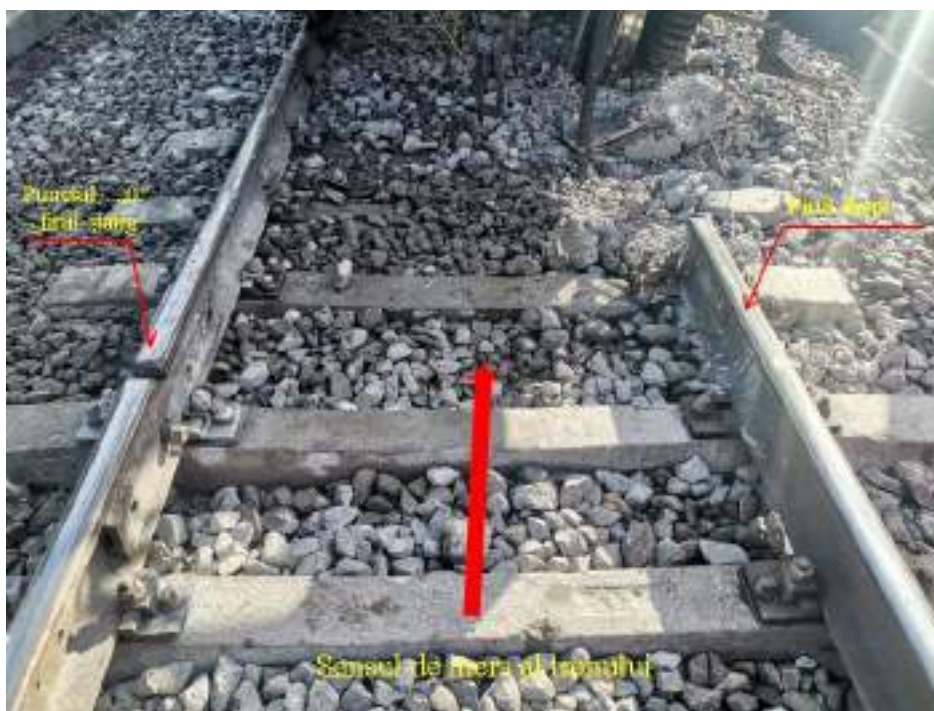
*Foto nr.1. Punctul marcat cu „0”*

Pe teren s-a marcat punctul „0” pe șina din partea stângă de la capătul joantei de la km 186+121 aferente primului panou tampon (Foto nr.1), în sensul de mers al trenului, joantă decalată cu 0,50 m față de joanta de pe firul drept. Menționăm că, până la punctul „0”, în sens invers de mers al trenului, nu au fost constatate urme de deraiere, linia nefiind afectată de producerea accidentului feroviar.

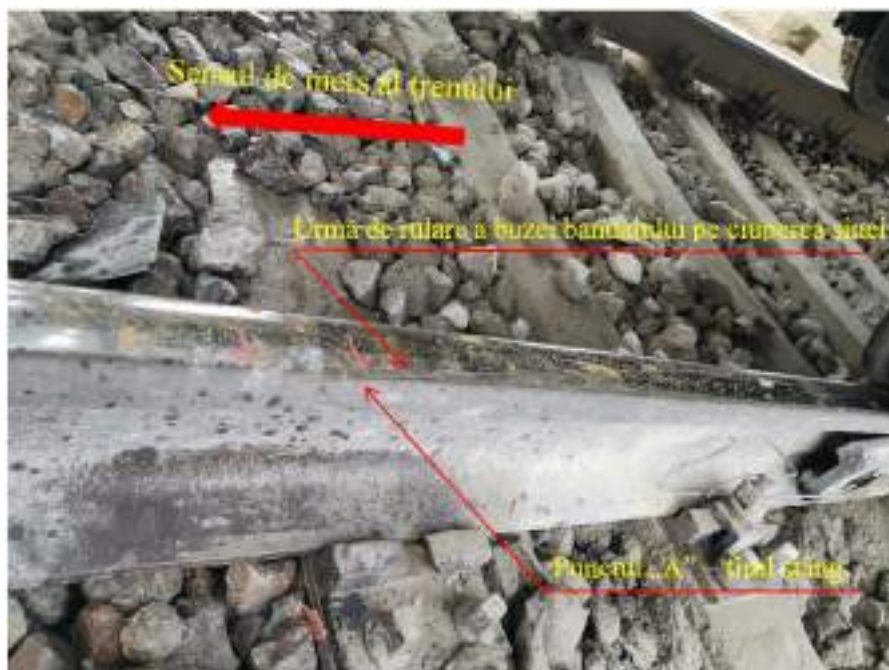
Foto nr.2. Punctul marcat cu „A”

De la punctul „0”, în sensul de mers al trenului, pe șina de pe firul din partea stângă s-a constatat o urmă de rulare a buzei bandajului pe ciuperca șinei pe o lungime de 1,30 m, urmată de o urmă de cădere în exteriorul căii, punct marcat pe teren ca punctul „A” (Foto nr.2).

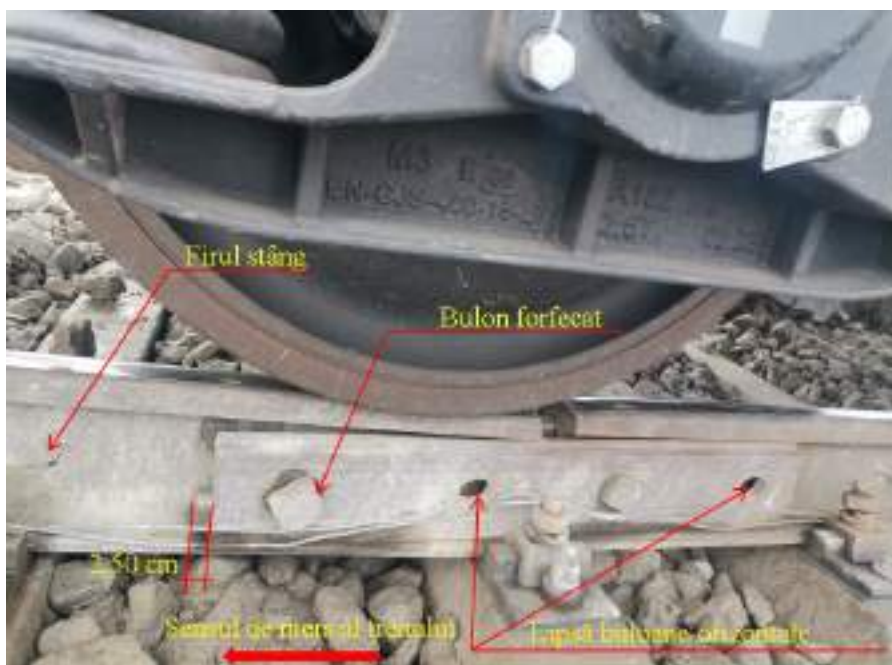
În urma deraierii la joanta de la km 186+121 (punctul „0”), pe partea stângă în sensul de mers al trenului s-au constatat: forfecarea celui de-al doilea bulon (extrem) la capătul șinei dinspre zona afectată de deraiere, lipsa a două buloane orizontale la ambele capete a joantei (câte un bulon la fiecare capăt) și deplasarea în lung a șinei aferente primului panou tampon al schimbătorului de cale nr.16 cu aproximativ 25 mm (Foto nr.3).

Eclisele metalice de la joanta amplasată la km 186+121 pe firul stâng, în sensul de mers al trenului, nu prezentau deformații sau urme de lovituri.

Foto nr.3. Lipsa buloane orizontale la joanta de la km 186+121

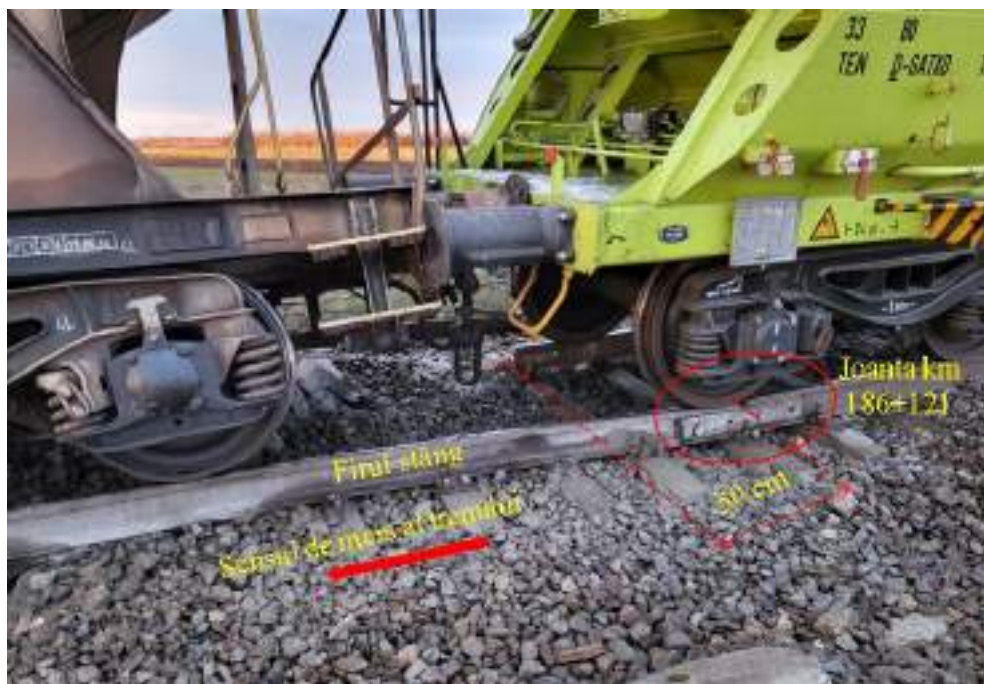
La joanta de la km 186+121 unde s-a marcat pe teren punctul „0”, se constată o decalare de la echer cu 50 cm față de firul drept, ambele capete de șină de la joante fiind rezemate pe o singură traversă din beton, nefiind respectat planul de poză prevăzut de reglementările în vigoare (diagrama) pentru tipul de șină 65.

*Foto nr.4. Joanta de la km 186+121*

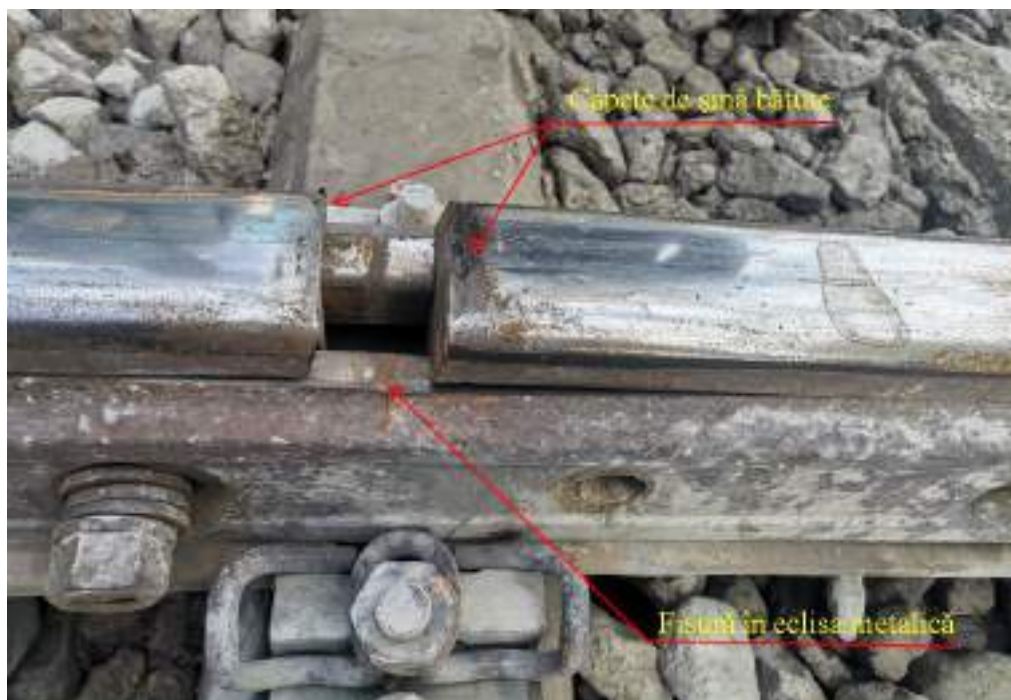
Alcătuirea neconformă a joantei, prin neasigurarea rezemării corespunzătoare a fiecărui capăt de șină la joantă pe câte o traversă, conform diagramei prescrise pentru tipul de șină 65 în funcție de lungimea panoului, precum și colmatarea cu noroi a prisme de piatră spartă pe zona joantei au determinat, în timp, la apariția capetelor de șine bătute în dreptul joantei și fisurarea eclisei metalice (Foto nr.5).

*Foto nr.5. Capete de șine bătute în dreptul joantei și fisură în eclisa metalică*

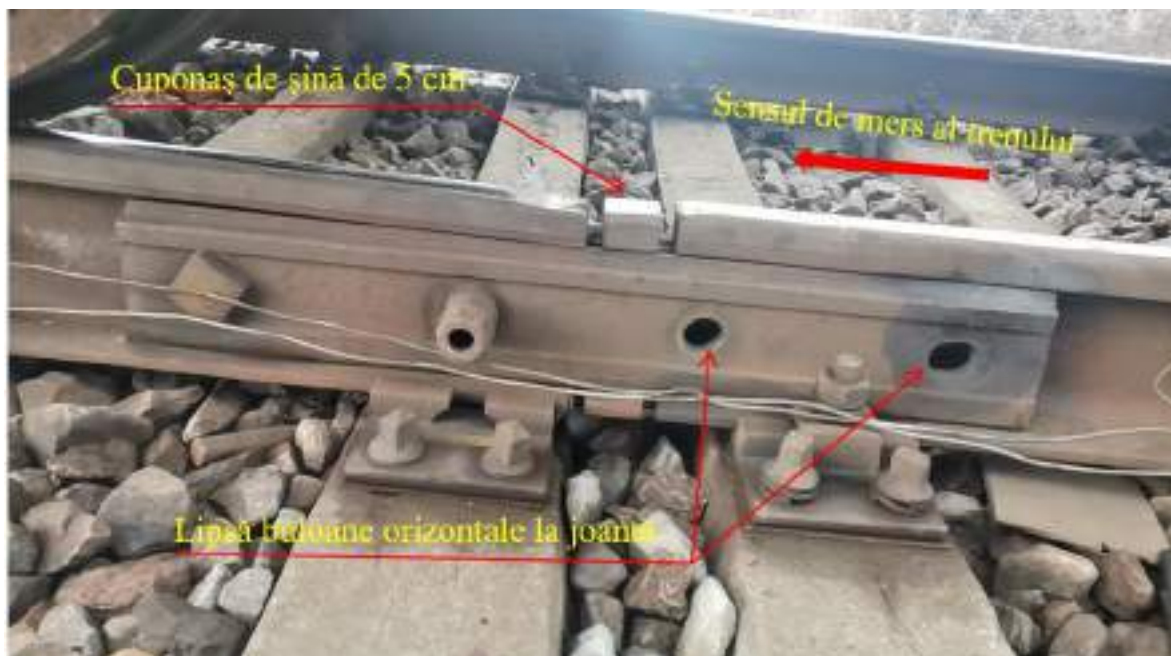
Foto nr.6. Joanta de la km 186 + 133

Pe porțiunea de linie neafectată de deraiere, la o distanță de 12 m înainte de punctul „0”, la joanta de la km 186+133 dintre al 2-lea panou tampon (JIL) și al 3-lea panou de pe firul stâng, în sensul de mers al trenului, s-a constatat, la capătul X al panoului 3, lipsa ambelor buloane orizontale la joantă și existența unui cuponaș de 5 cm (Foto nr.6), eclisarea capetelor de șină fiind asigurată doar prin intermediul a două buloane orizontale, ambele amplasate la capătul Y al celui de-al 2-lea panou, celălalt capăt al joantei nefiind prins

cu nici un bulon orizontal, contrar prevederilor *Instrucției pentru alcătuirea, întreținerea și supravegherea căii fără joante* – ediția 1980, unde se precizează la art. 14 punctul 3: „Elementele prinderilor verticale și orizontale, trebuie să fie complete, să corespundă tipului de șină respectiv, să fie în stare bună, fără defecte și fără deformații”.

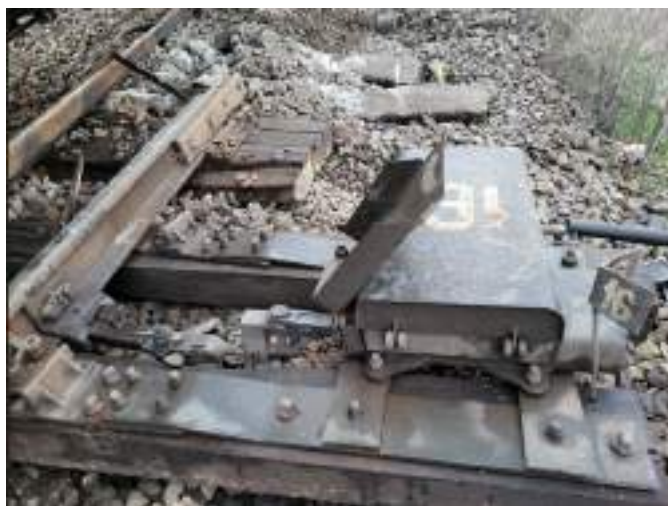
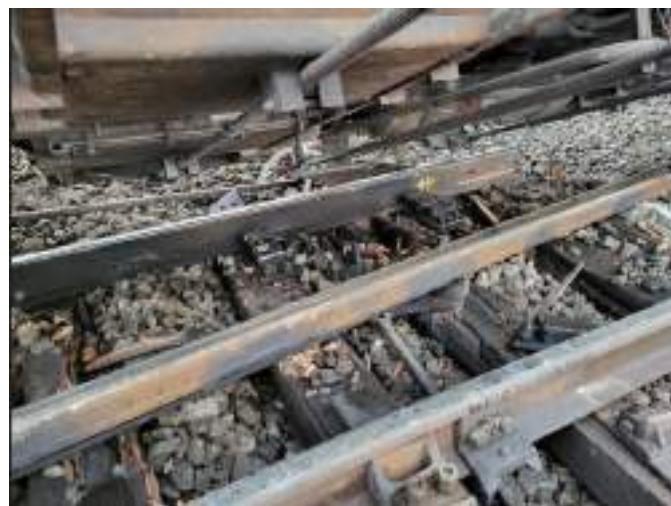
În urma deraierii, schimbătoarele de cale nr.16 și nr.2 și porțiunea de linie dintre ele au fost deteriorate în totalitate (șine rupte și torsionate și traverse speciale de lemn și de beton distruse). În urma răsturnării vagoanelor nr.21 și 22 de la siguranță, pe firul I de circulație s-a produs deteriorarea schimbătorului de cale nr.4, deriparea porțiunii de linie de la călcâiul schimbătorului de cale nr.4 pe o lungime de aproximativ 50 m și a diagonalei 2/4.

Foto nr.7 și 8. Schimbătorul de cale nr.16 afectat de deraiere

On 27<sup>th</sup> January 2024, after carrying out repair works on the track superstructure damaged by the railway accident and replacing the switch no.2 and no.16 with the new ones, type 60, equipped with prestressed concrete sleepers, the traffic on the track II was resumed for passenger and freight trains with speed restriction of 30 km/h.

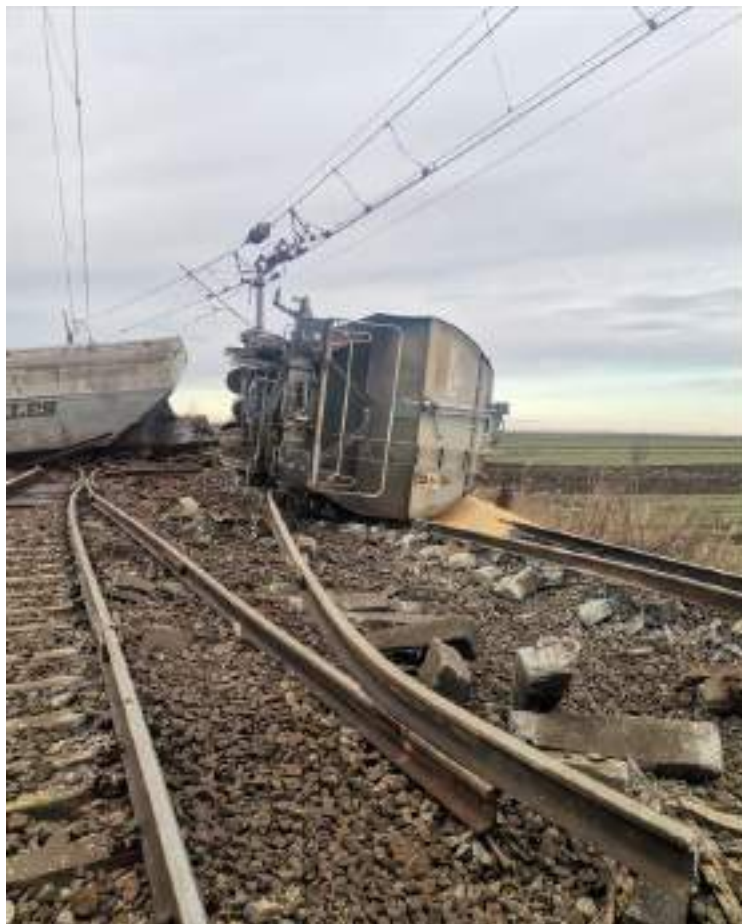
*Foto nr.9. Diagonala 2/4 afectată de deraiere*

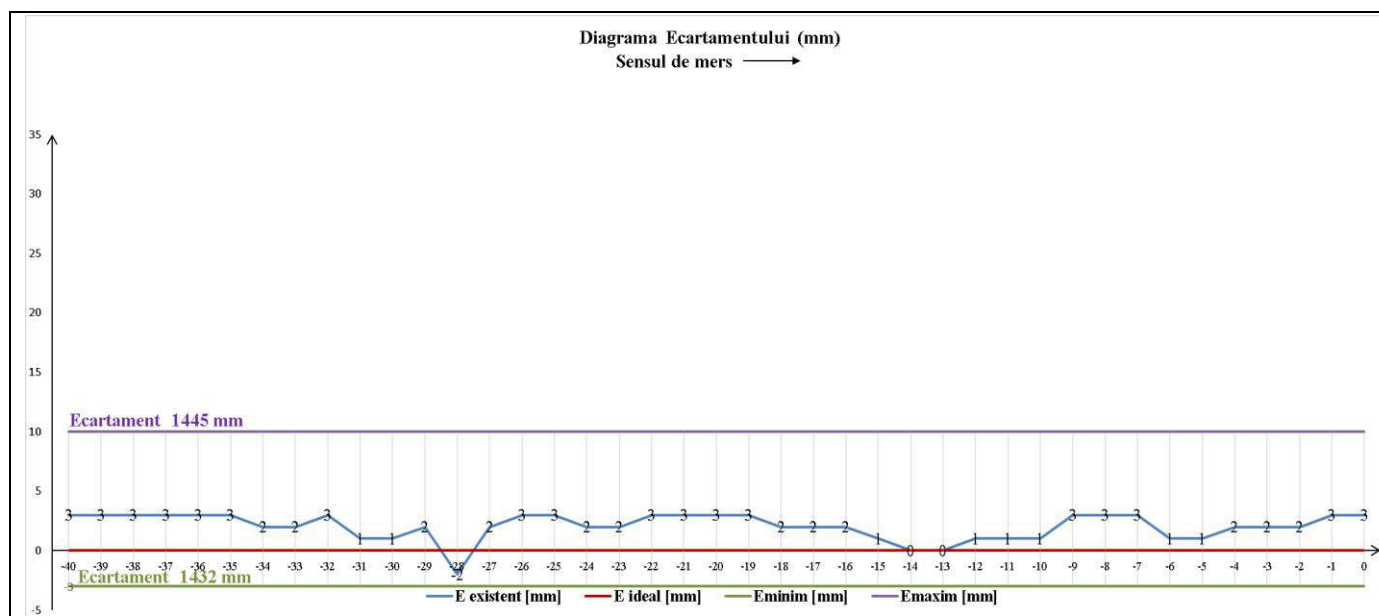
Figura nr. 6. Diagrama ecartamentului

În diagrama ecartamentului (Figura nr.6) s-au reprezentat pe abscisă picheții marcați pe teren la echidistanța de 0,5 m, iar pe ordonată s-au reprezentat valorile măsurate cu tiparul de măsurat calea (exemplu: valoarea de 0 mm corespunde ecartamentului de 1435 mm).

Măsurătorile efectuate cu tiparul la verificarea tehnică a suprastructurii căii după producerea accidentului feroviar au scos în evidență faptul că ecartamentul se încadrează în toleranțele admise de *Instrucția de norme și toleranțe pentru construcția și întreținerea căii - linii cu ecartament normal - nr.314/1989* pe zona neafectată de deraiere cuprinsă între punctele de reper „-40” ÷ „0”, în sens invers de mers al trenului.

Abaterile de la ecartament în exploatare trebuie să se întindă uniform cu o variație de cel mult 2 mm/m. Variația abaterilor la ecartament a fost depășită între următoarele puncte de reper: „-30” ÷ „-28” cu 1 mm/m, și „-28” ÷ „-26” cu 3 mm/m.

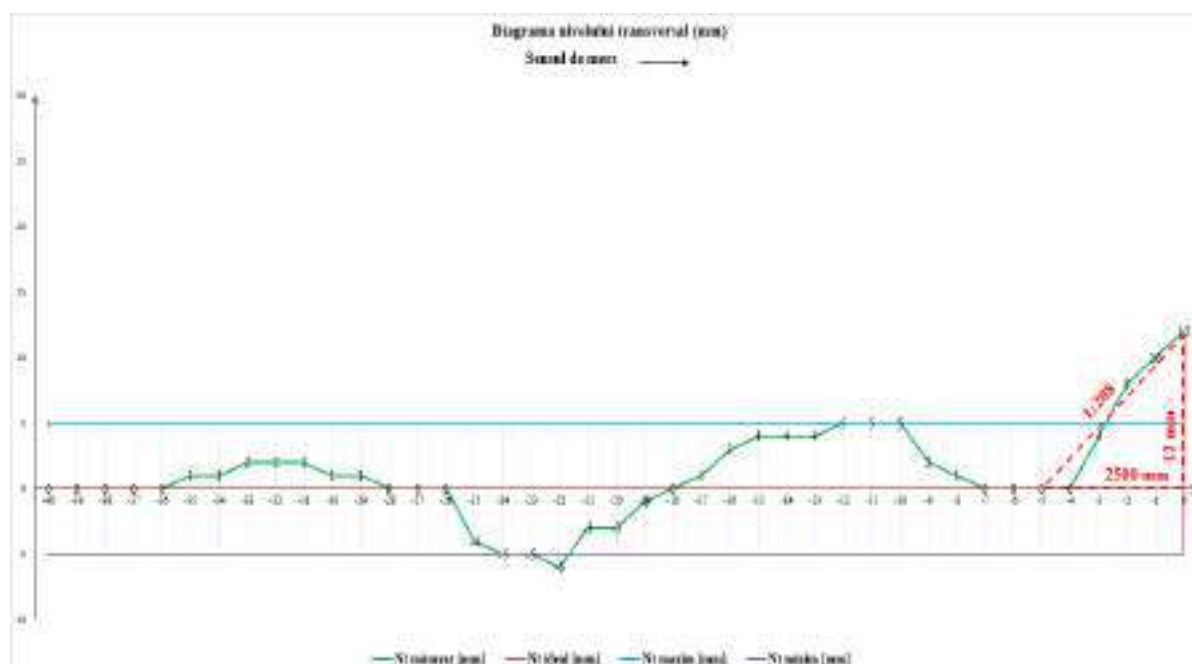
Figura nr.7. Diagrama nivelului transversal

Torsionarea căii este un defect local și reprezintă diferența de nivel transversal între cele două fire ale căii măsurate în două puncte consecutive raportat la baza longitudinală de măsurare a torsionării căii (2,5 m). Pentru viteze de circulație cuprinse între 80 și 100 km/h valoarea maximă a torsionării căii este de 7,5 mm, cu înclinarea rampei defectului de 1:300, prevăzută la art.7.A., pct.4 din *Instrucția de norme și toleranțe pentru construcția și întreținerea căii-linii cu ecartament normal, nr.314/1989*.

Până la punctul de producere al deraierii, în sensul de mers al trenului, între punctele „-5”÷„0”, măsurate la o distanță de 2,5 m între două puncte consecutive, valoarea torsionării căii a fost de 12 mm, fiind depășită valoarea maximă a torsionării de 7,5 mm admisă pentru circulația trenurilor cu viteze de circulație cuprinse între 80 și 100 km/h, având înclinarea rampei defectului de 1:208.

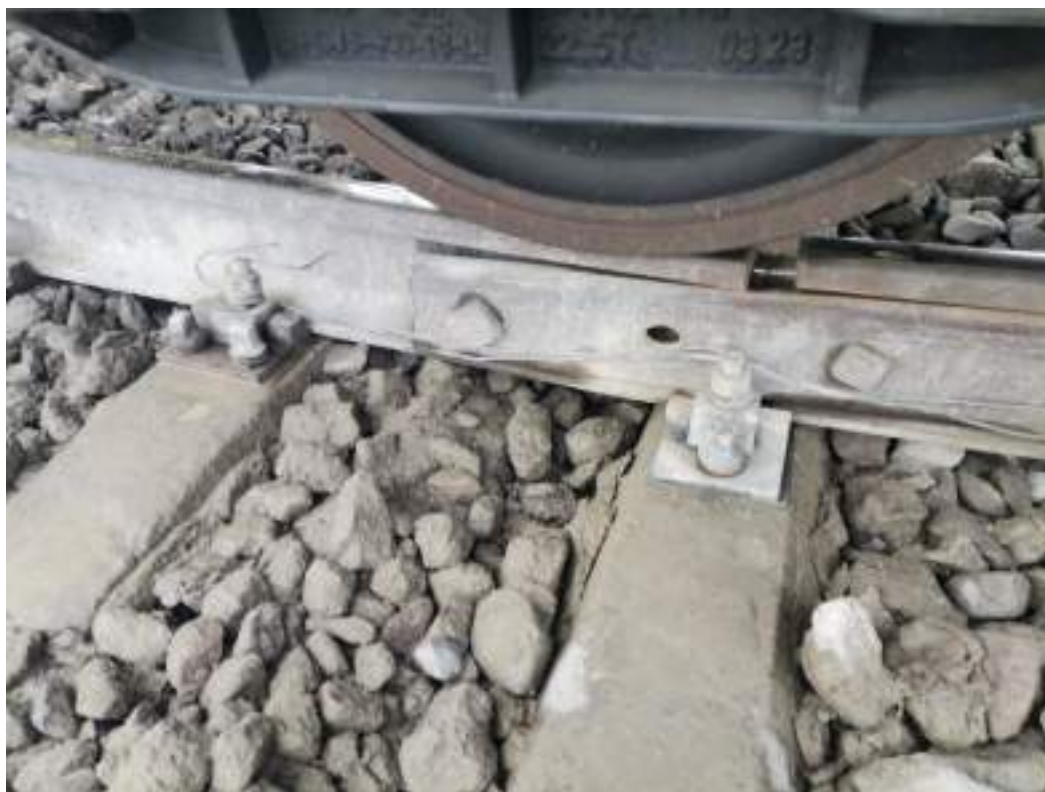
Pe porțiunea de linie premergătoare punctului „0” prisma de piatră spartă era completă și necolmatată, iar în zona joantei de la km 186+121 s-a constatat că prisma de piatră spartă era colmatată cu noroi.

*Foto nr.10. Prisma de piatră colmatată cu noroi în zona joantei*

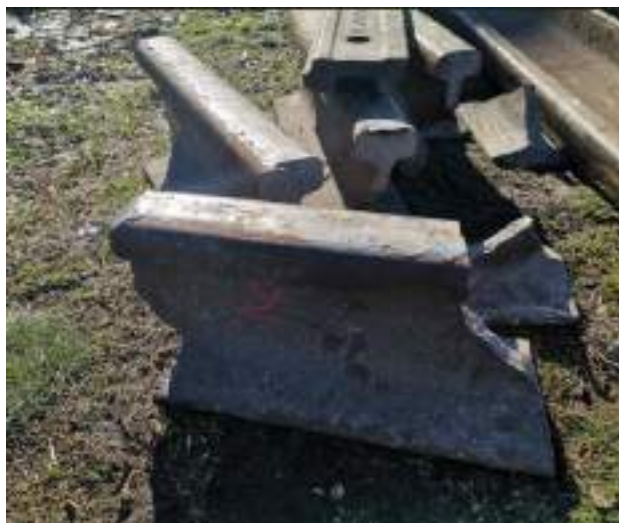
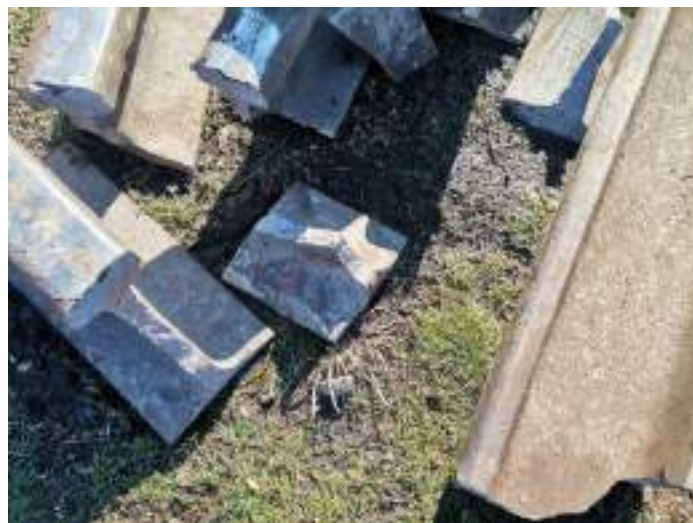
Din șina de pe partea dreaptă ruptă, între joanta de la km186+120,50 și ultima joantă a schimbătorului de cale nr.16, au fost identificate un număr de 10 fragmente de șină de diferite dimensiuni, aceste fragmente fiind numerotate și colectate în vederea expertizării.

Secțiunile de rupere ale acestor fragmente au fost constatate vizual ca ruperi noi, cu luciu metalic.

*Foto nr.11 și 12. Fragmente din șina de pe firul din partea dreaptă ruptă în diverse secțiuni*

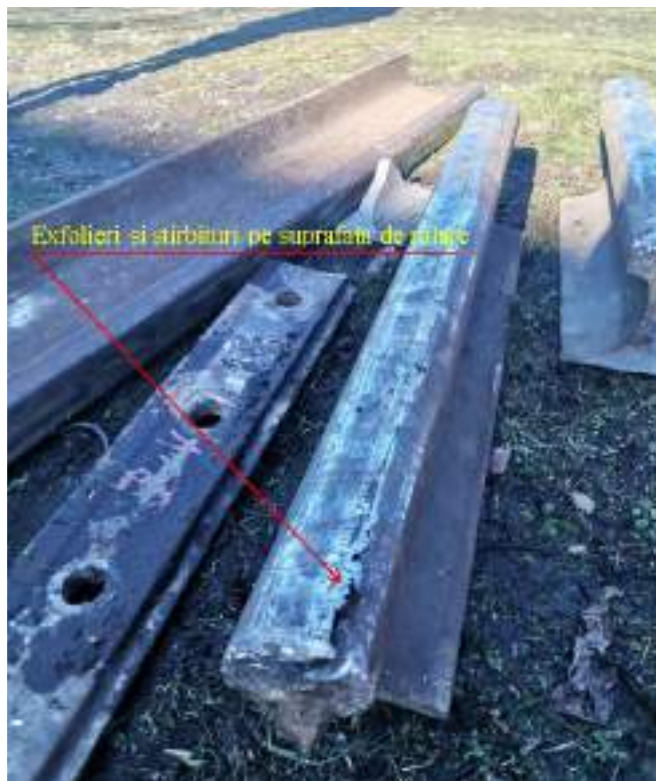
La unele fragmente din șina ruptă s-au constatat exfolieri și știrbituri pe suprafața de rulare cu desprinderi de material din ciuperca șinei (Foto nr.13).

*Foto nr.13. Exfolieri și știrbituri pe suprafața de rulare*

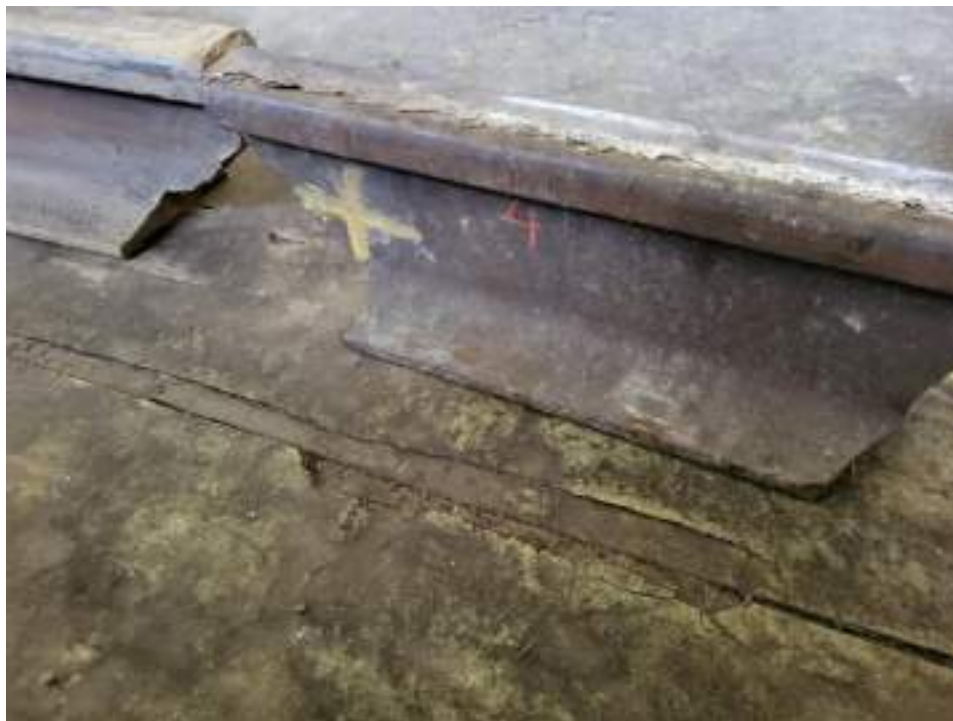
Fragmentul identificat cu numărul 4 era marcat cu vopsea pe inima șinei cu o cruce, fapt care consemnează că a fost depistată ca șină defectă.

*Foto nr.14. Fragment de șină nr.4 marcat cu vopsea pe inima șinei*

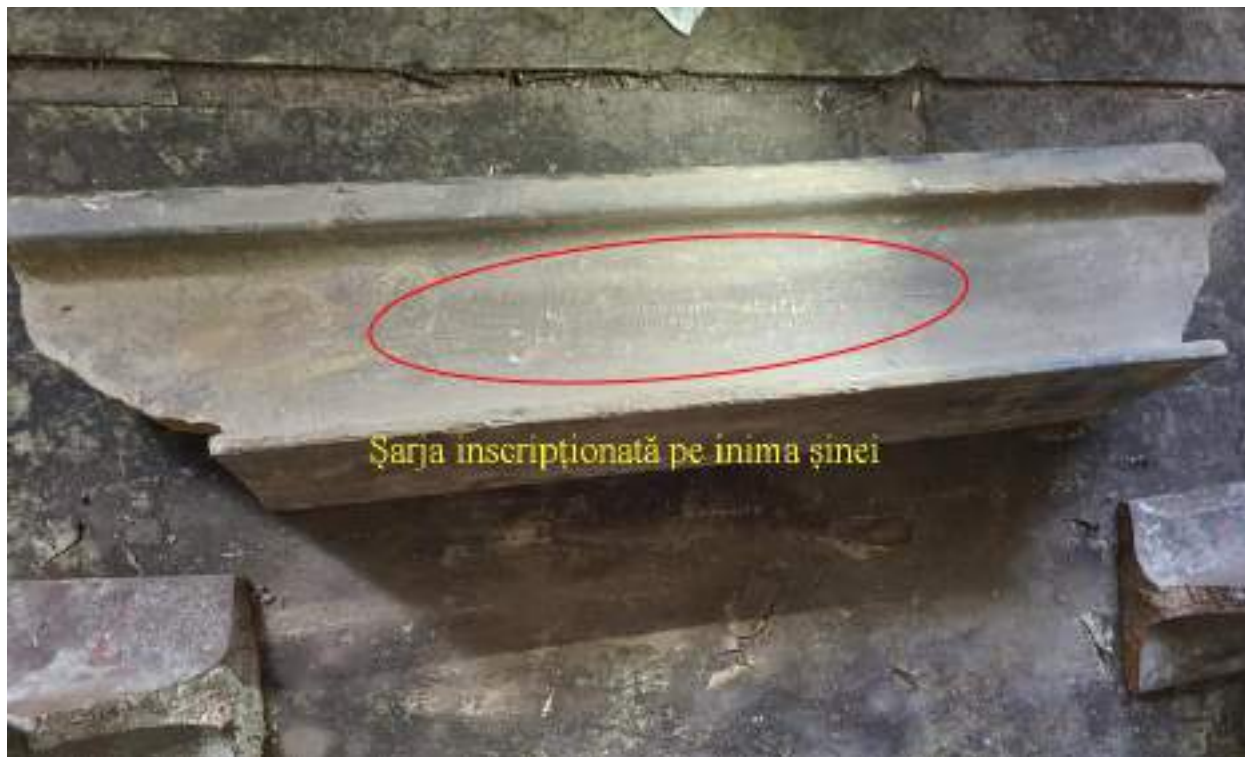
La un fragment de șină ruptă a fost identificată următoarea șarjă inscripționată pe inima șinei: A III 00 P 65 (Foto nr.15).

*Foto nr.15. Șarja inscripționată pe inima șinei cu rupere multiplă*

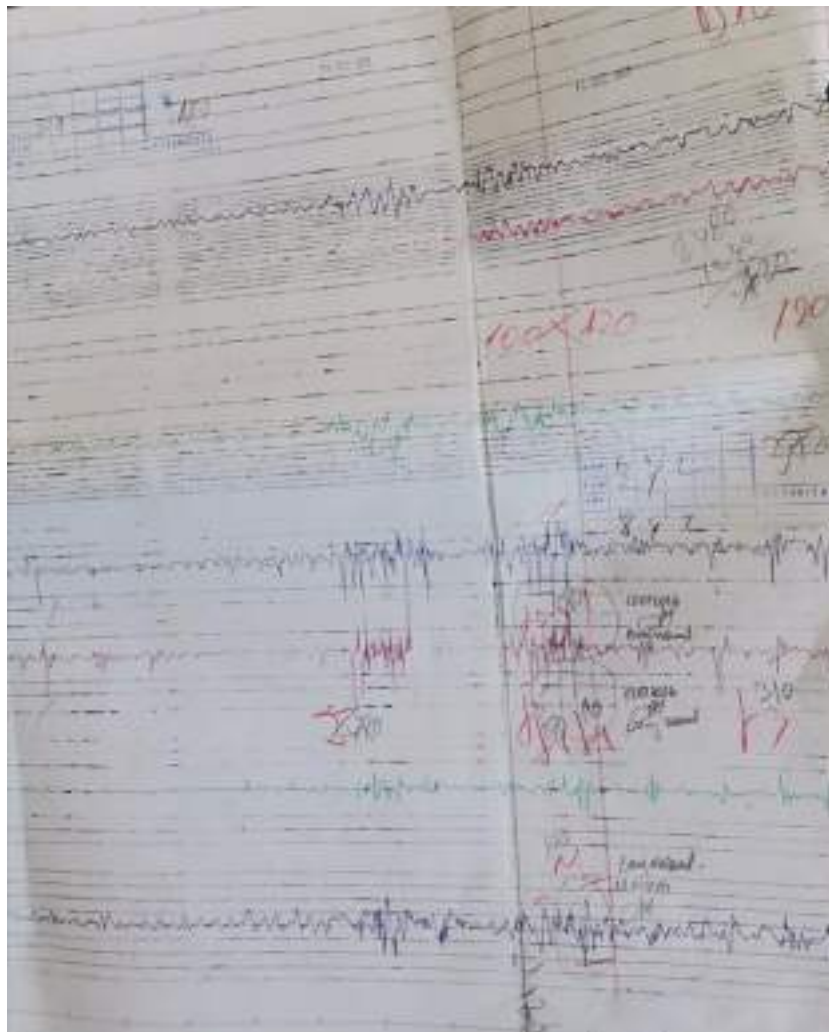
La ultima măsurătoare a liniei cu VMC din data de 14.12.2023 (Foto nr.16), au fost înregistrate de la km de la km 186+000 la 186+500 un număr de 6 defecte (5 defecte privind denivelările în lung și un defect privind torsionarea căii), astfel:

- la km 186+080, 2 defecte „J3”;
- la km 186+310, defect „J3”;
- la km 186+070, defect „J4”;
- la km 186+110, defect „J4”;
- la km 186+100, defect „N3”;

*Foto nr.16. Banda înregistrată la data de 14.12.2023 în urma măsurătorii liniei cu VMC*

Din documentele puse la dispoziție de către SRCF Craiova, defectele înregistrate cu ocazia verificării liniei cu VMC la data de 14.12.2023 au fost remediate în 12.01.2024.
