## RAPORT DE INVESTIGARE

privind accidentul feroviar produs la data de 26.03.2024, ora 15:25, pe raza de activitate a Sucursalei Regionale CF Craiova, secția de circulație Băbeni – Alunu (linie simplă neelectrificată), între stația CFR Berbești și halta de mișcare Popești Vâlcea, la km 21+850, în circulația trenului de marfă nr.60566 (aparținând operatorului de transport feroviar SNTFM „CFR Marfă” SA), prin deraierea de primul boghiu, în sensul de mers, al vagonului de marfă nr.81536653750-5, situat al 13-lea vagon în compunerea trenului

*Raport de investigare  
24 martie 2025*

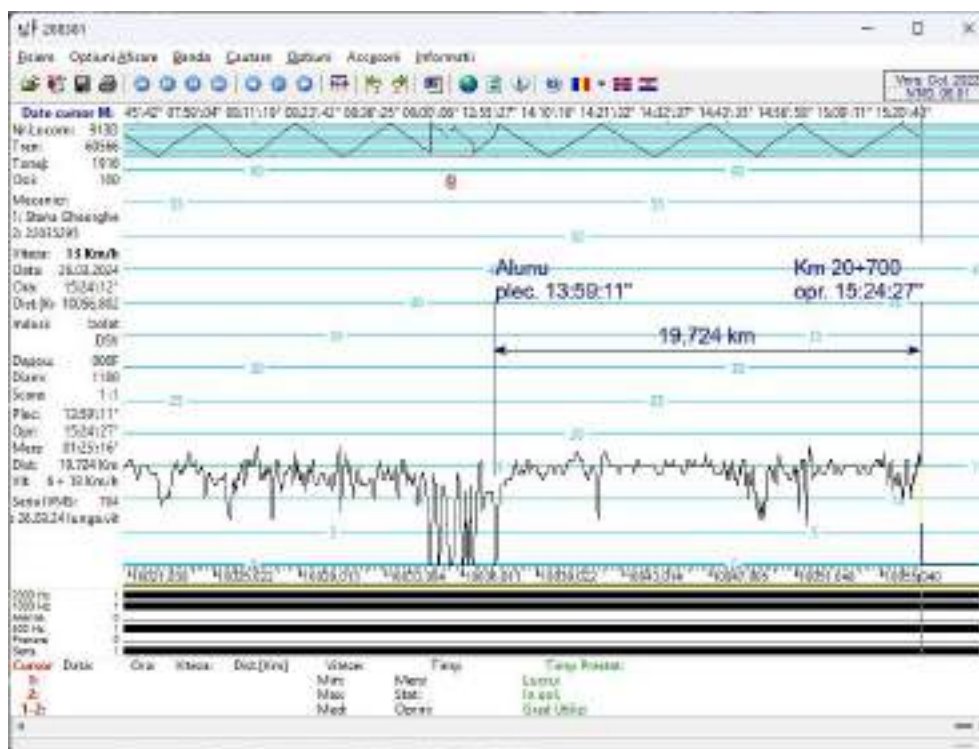
- în data de 26.03.2024, locomotiva a plecat, din Hm Alunu, cu trenul de marfă nr.60566, la ora 13:59:11";
- trenul a circulat cu viteze cuprinse între 8-12-16-15-13-17-13-15-7-12-16-15 km/h pe un spațiu de 7361 metri și un interval de timp de 31':45";
- de la 15 km/h trenul a circulat cu viteze cuprinse între 14-15-16-17-12-15 km/h pe un spațiu de 5858 metri și un interval de timp de 25':52";
- de la 15 km/h trenul a circulat cu viteze cuprinse între 14-15-14-15-16-12-16-12-15 km/h pe un spațiu de 4354 metri și un interval de timp de 18':51";
- de la 15 km/h trenul a circulat în continuare cu viteze cuprinse între 14-17-12-14-10-16-10-14-12-13 km/h pe un spațiu de 2125 metri și un interval de timp de 09':14";
- de la viteza de 13 km/h curba de viteză scade la 0(zero) pe un spațiu de 26 metri și un interval de timp de 14 secunde oprind în dreptul km 20+700, la ora 15:24:27";

Imaginea nr.2 – Diagrama de viteză de la locomotiva DA 913 titulară

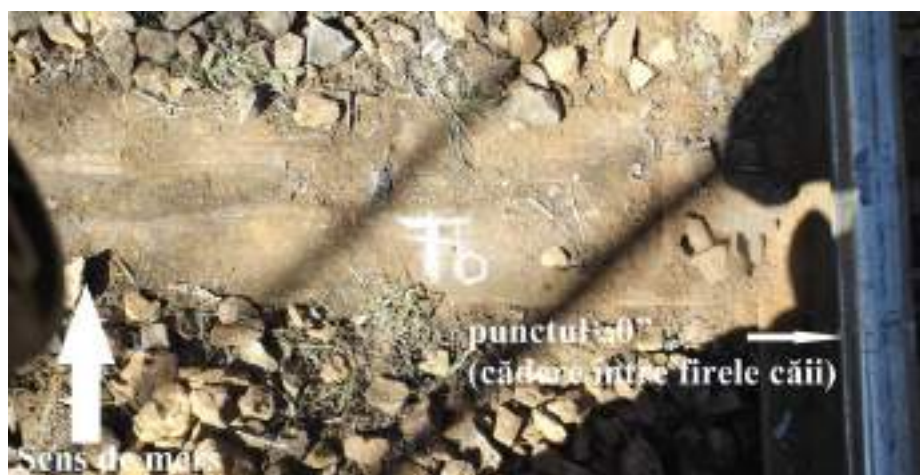
Imaginea nr. 4 – punctul „0” prima urmă de cădere între firele căii

În imaginea nr.4 este prezentată traversa  $T_0$  și firul interior al căii, unde roata din dreapta a primei osii a vagonului nr.81536653750-5, a părăsit flancul activ al ciupercii șinei și a căzut între firele căii.

Punctul „0”, este prima urmă de deraiere, marcată prin căderea între firele căii a roții din partea dreaptă a primei osii a vagonului nr.81536653750-5.

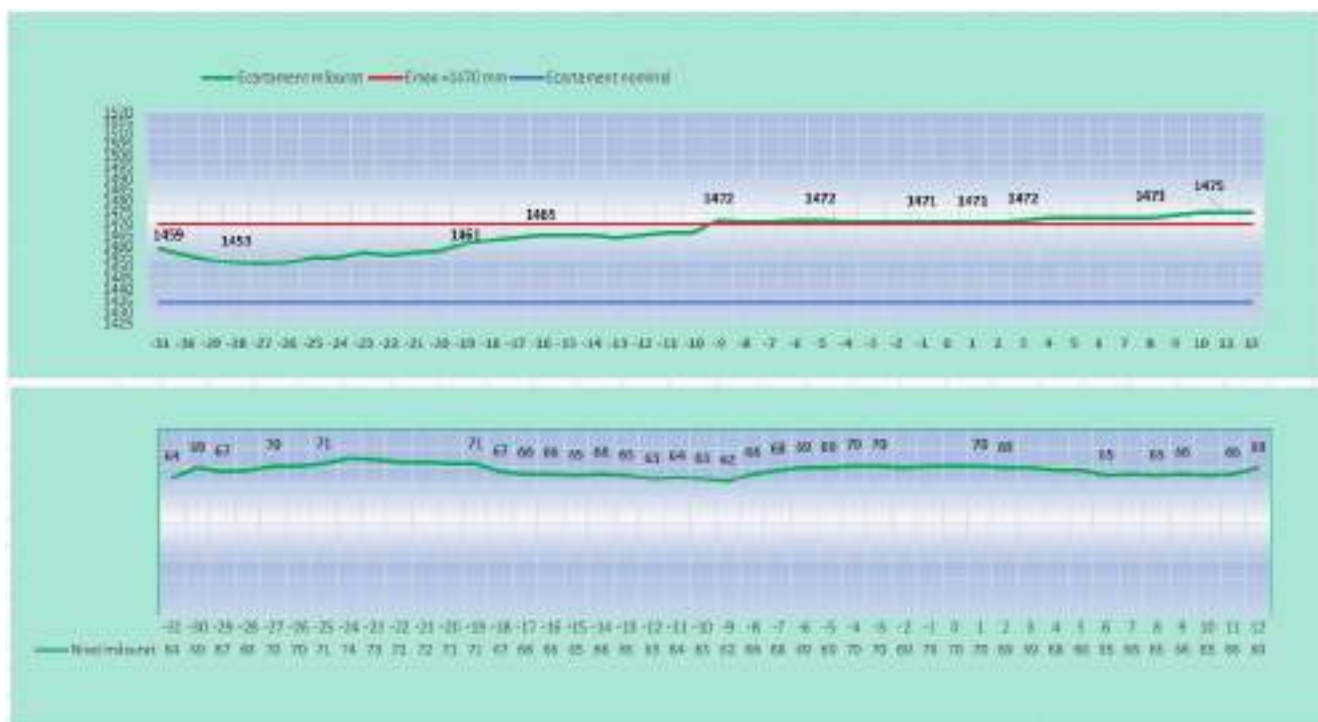
Imaginea nr. 5 - valorilor măsurate ale ecartamentului și nivelului transversal

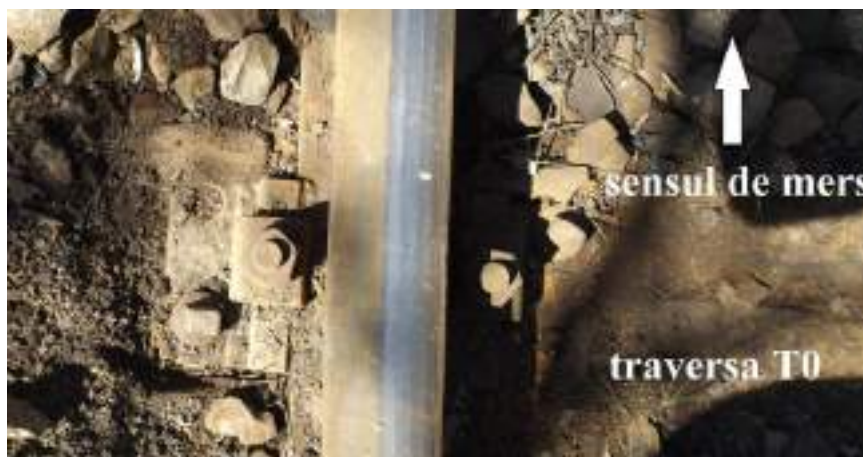
Imaginea nr.6

În imaginea nr.6 este prezentată traversa T<sub>0</sub> în zona de rezemare a plăcii metalice care susține firul exterior al curbei. Traversa de lemn era putredă, motiv pentru care strângerea tirfoanelor pentru împiedicarea deplasării plăcilor nu era posibilă. Ca urmare, sub acțiunea forțelor dinamice transmise suprastructurii căii de roțile materialului rulant, s-a produs deplasarea celor două fire de șine împreună cu plăcile metalice, în sensul creșterii valorii ecartamentului căii.

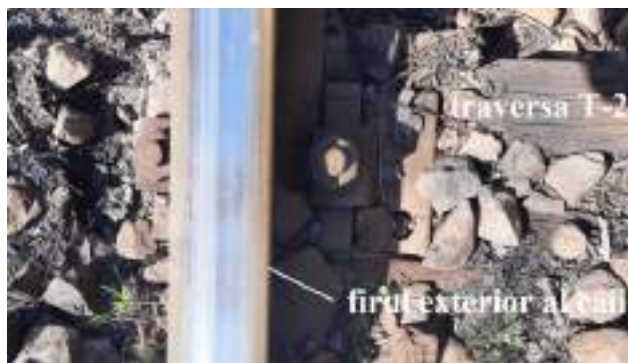
Imaginea nr.7 – traversa T<sub>-2</sub>

Constatările referitoare la starea traverselor au arătat că, **toate traversele analizate** prezentau defecte care impuneau înlocuirea lor (putrezirea avansată a întregii traverse care o face improprie fixării șinei, putrezirea locală sau crăparea longitudinală a traversei care nu poate fi remediată prin reparație sau prin manevrarea traversei și care compromise prinderea șinei, uzuri mecanice care generau îngroparea în traversă a plăcilor metalice, ruptura traversei sub placa metalică). Astfel că traversele în zona punctului de deraiere nu asigurau strângerea tirfoanelor pentru împiedicarea deplasării plăcilor metalice în sensul creșterii ecartamentului.

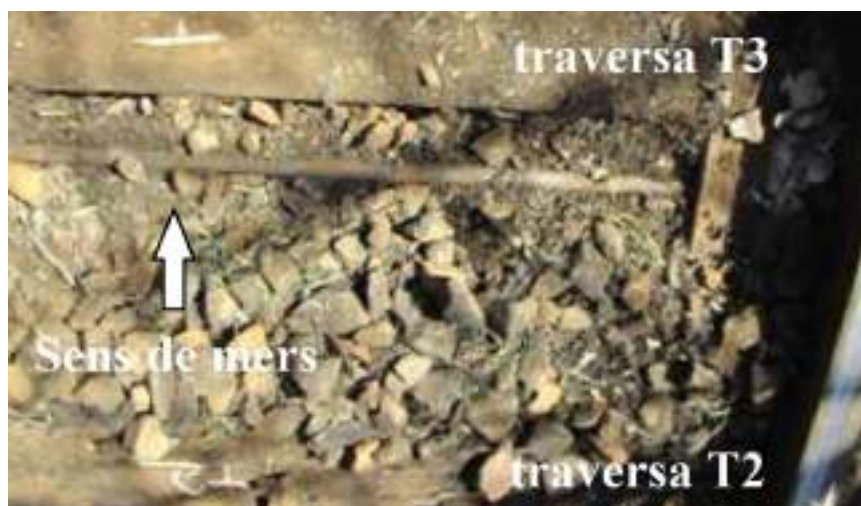
Imaginea nr.9 – traversele  $T_2$  și  $T_3$

Între traversele numerotate  $T_{-11} \div T_{-10}$  ;  $T_2 \div T_3$  și  $T_5 \div T_6$ , erau montați tiranți pentru a bloca deplasarea șinei în sensul creșterii valorii ecartamentului.

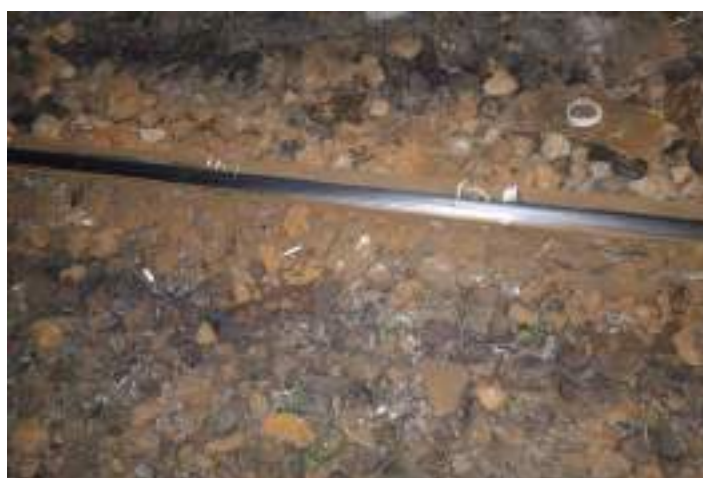
În zona punctului de deraiere, atât între șine cât și pe capetele traverselor, piatra spartă colmatată depășea nivelul feței superioare a traverselor, nepermițând vizualizarea stării tehnice a traverselor pe zona în care pot apare deplasări ale plăcilor metalice în lungul traversei.

Imaginea nr.10 – prisma de piatră între șine și la capetele traverselor

În cazul investigat, prisma de piatră spartă era peste fața superioară a traverselor, în special în zona de rezemare și fixare a plăcilor metalice (contrar prevederilor art. 14, pct. 3 din Instrucția nr.314), aspect ce constituie un impediment în identificarea neconformităților cu ocazia reviziei tehnice a căii. Colmatarea prisme de piatră spartă și existența acesteia în exces atât între șine cât și la capetele traverselor, conduce la stagnarea apei și creșterea vitezei de degradare a traverselor de lemn.

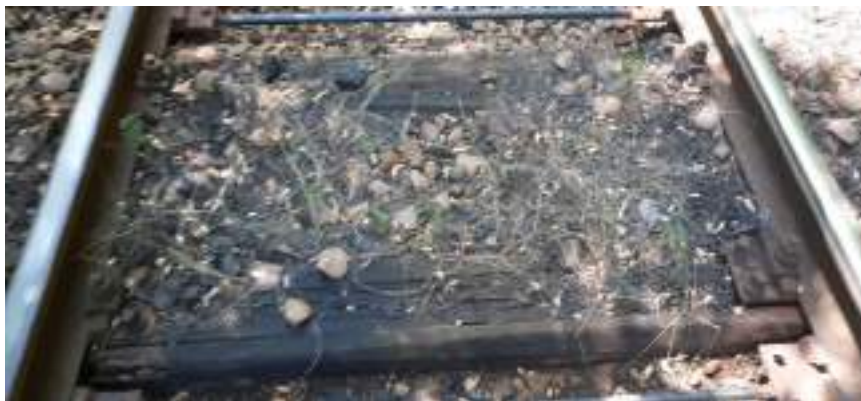
The findings of the investigation commission on 16 July 2024, regarding the technical condition of the sleepers in the area where the railway accident occurred, revealed that traffic had been resumed with unsuitable

neighbouring wooden sleepers and anchoring rods in place, used to block rail displacement in a manner that increased the track gauge.

*Photo no.11 (dated 16.07.2024) - Sleepers and anchoring rods on the curve where the railway accident occurred*
