## RAPORT DE INVESTIGARE

privind accidentul feroviar produs la data de 21.04.2024 între stațiile CFR Sântana și Utvinișu Nou  
în circulația trenului de marfă nr.66290-020-1, prin declanșarea unui incendiu la locomotiva  
DA1544 de remorcarea a trenului.

*Raport de investigare Final  
16 aprilie 2025*

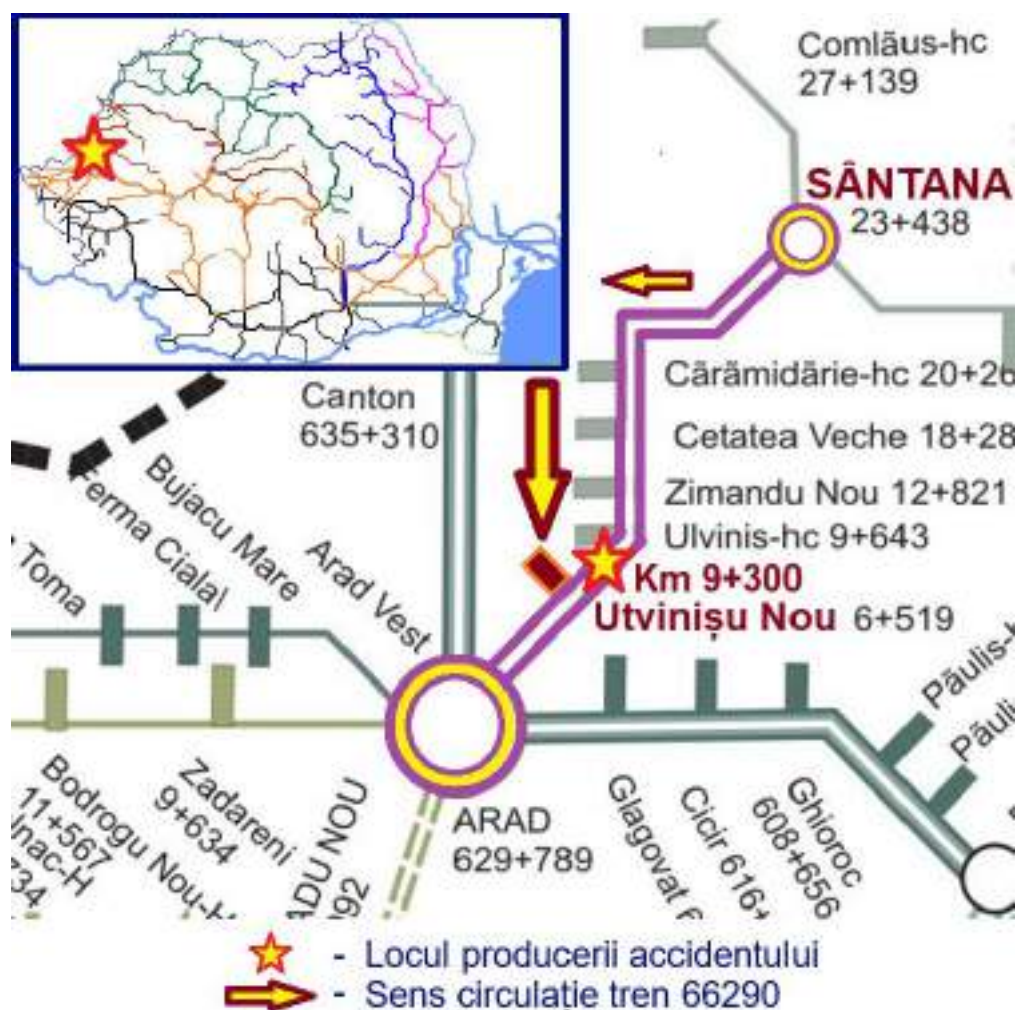
Figure no.1 - Accident site

Locomotive DA1544 was damaged due to the burning of the power cable of traction motor no.4.

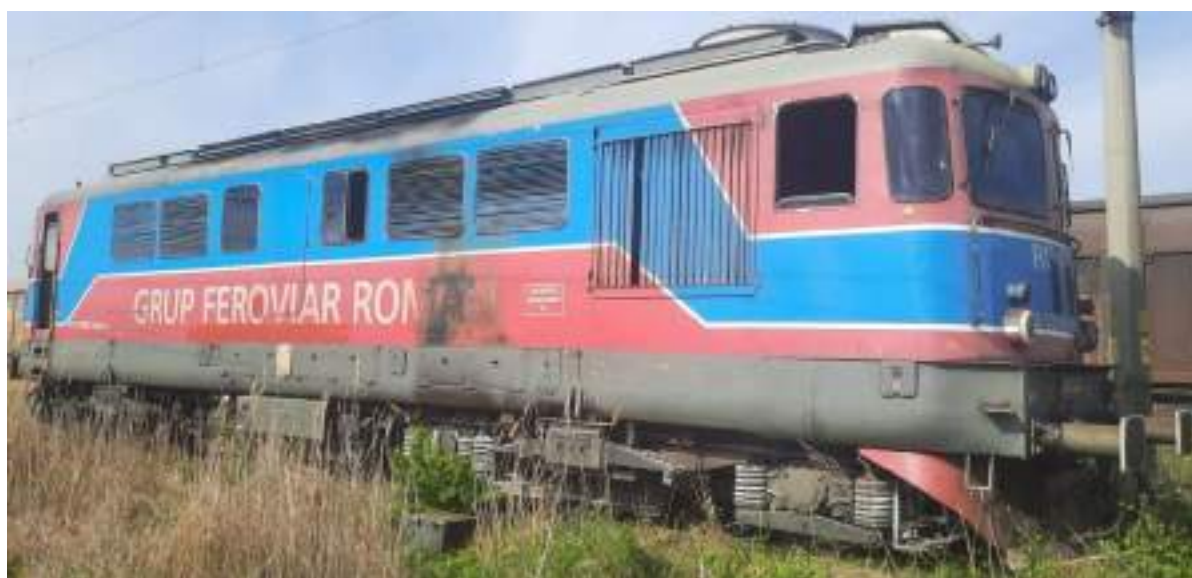
- postul de conducere nr.1 nu era afectat de incendiu;
- blocul aparatelor neafectat termic, dar capacele releelor prezentau ușoare urme de deformare;
- grupul de ventilație al boghiului nr.1 neafectat termic;
- postul de conducere nr.1 nu era afectat de incendiu;
- motorul diesel și generatorul fără urme de afectare termică;
- compresorul de aer neafectat termic;
- grupul de ventilație al boghiului nr.2 afectat termic;
- motorul diesel auxiliar afectat termic;
- pompa de transfer afectată termic;
- cablurile de forță ale motoarelor de tracțiune MT4 și MT5 afectate termic;
- panoul cu aparate indicatoare al motorului diesel afectat termic;
- postul de conducere nr.2 nu era afectat de incendiu;
- aparatul de aer condiționat de pe plafonul postului de conducere nr.2 topit;

**Foto nr.1. Locomotiva DA1544 retrasă în stația CFR Utvinișu Nou**

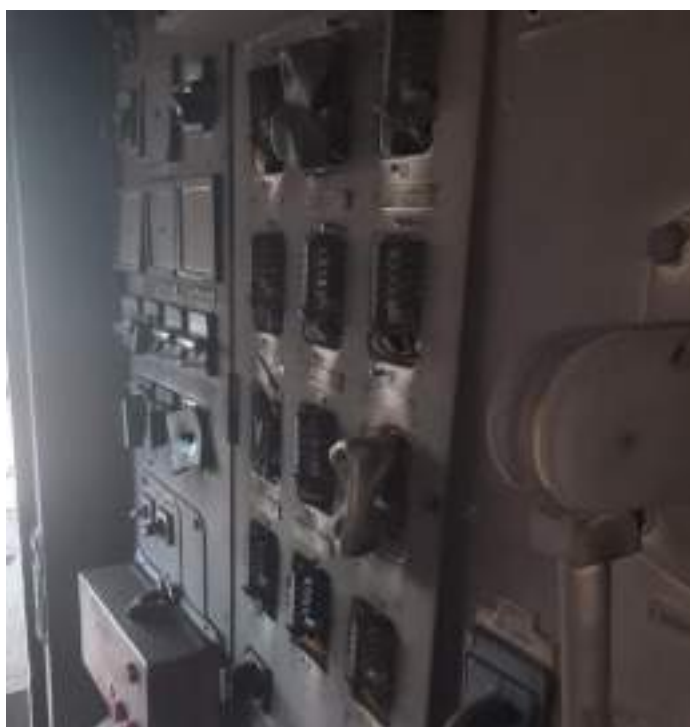
**Foto nr.2.** Blocul de aparate cu elementele din material plastic deformat

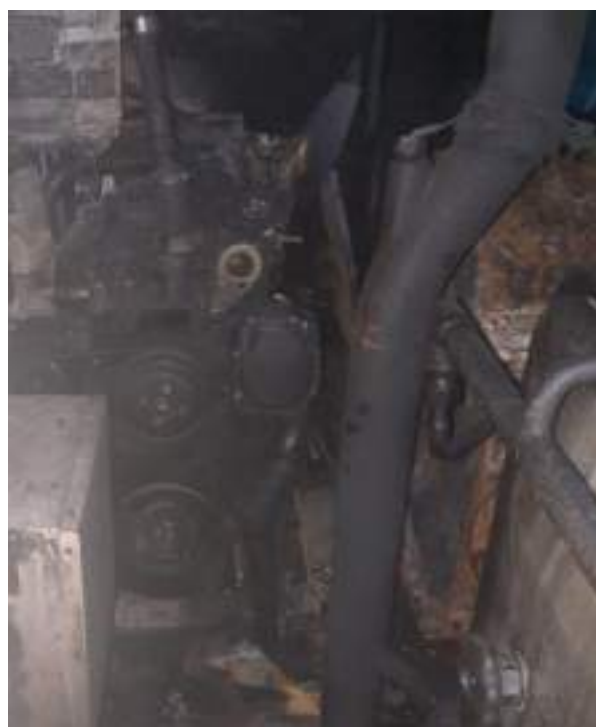
**Foto nr.3.** Motorul diesel auxiliar (MDA) afectat termic

În sala mașinilor incendiul s-a extins la ventilatorul boghiului nr.2, la motorul diesel auxiliar (MDA) și la pompa de transfer.

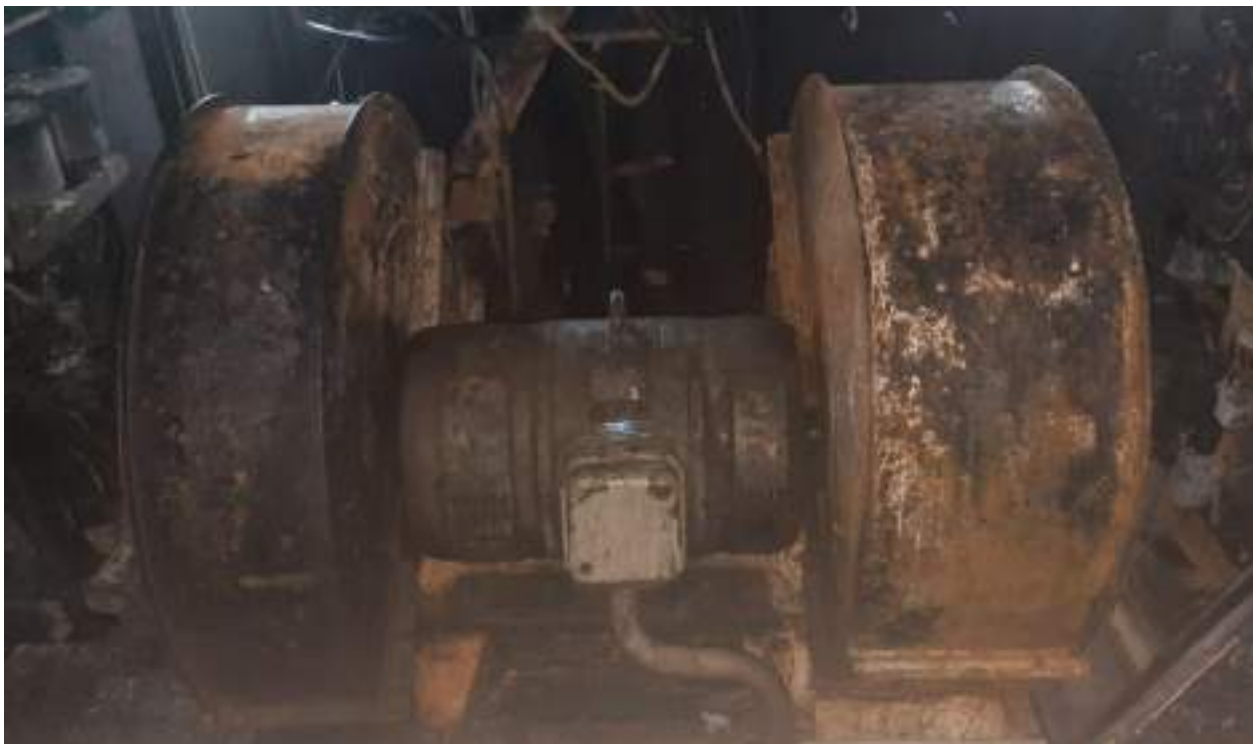
**Foto nr.4.** Grup ventilație boghiu 2 afectat termic

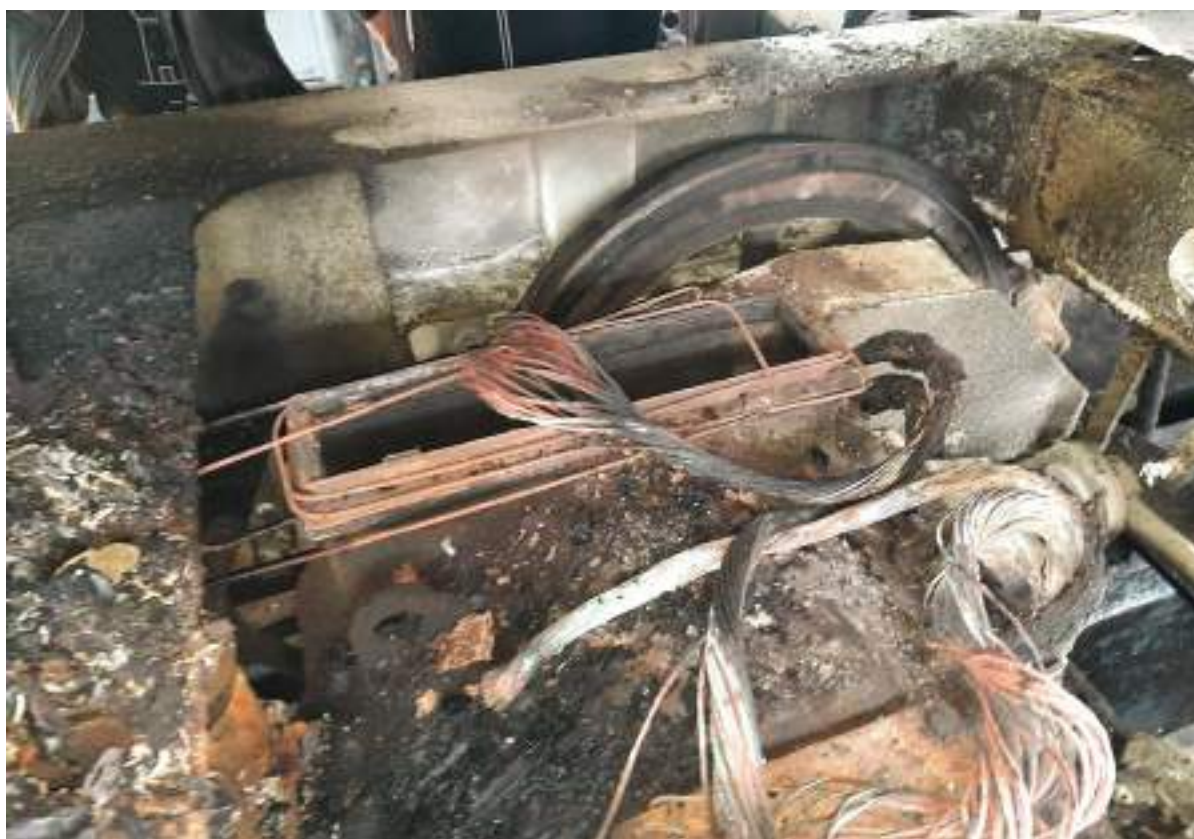
The presence of water, diesel fuel, and oils inside the connection box of traction motor no. 4, originating from leaks from the diesel engine installations.

The outbreak of the fire on locomotive DA1544 occurred while the locomotive was being operated in an improper state of cleanliness in the area of the connection box of traction motor no.4, thus increasing the probability of a short-circuit followed by a fire.

**Foto nr.5.** Motor de tracțiune nr.4 cu cablajul ars și reziduuri (ulei, motorină și apă) depuse pe motor și pe boghiu

Cu ocazia ridicării locomotivei de pe boghiuri s-a constatat pe motorul de tracțiune nr.4 și pe cadrul boghiului depuneri mari de reziduuri de ulei și motorină provenite din pierderile din instalațiile auxiliare ale motorului diesel (foto nr.5).

Reassessment by the railway undertaking SC Grup Feroviar Român SA of the risk represented by "*the operation of locomotives with oil, diesel fuel, and/or water leaks, as well as an improper state of cleanliness in the area of the traction motor connection boxes*", and the establishment of effective measures to keep this risk under control.

Assessment by the railway undertaking SC Grup Feroviar Român SA of the risks associated with its railway operations and the establishment of effective measures to control the risk represented by "*operating locomotives in an improper state of cleanliness in the area of the connection boxes of the traction motors*".

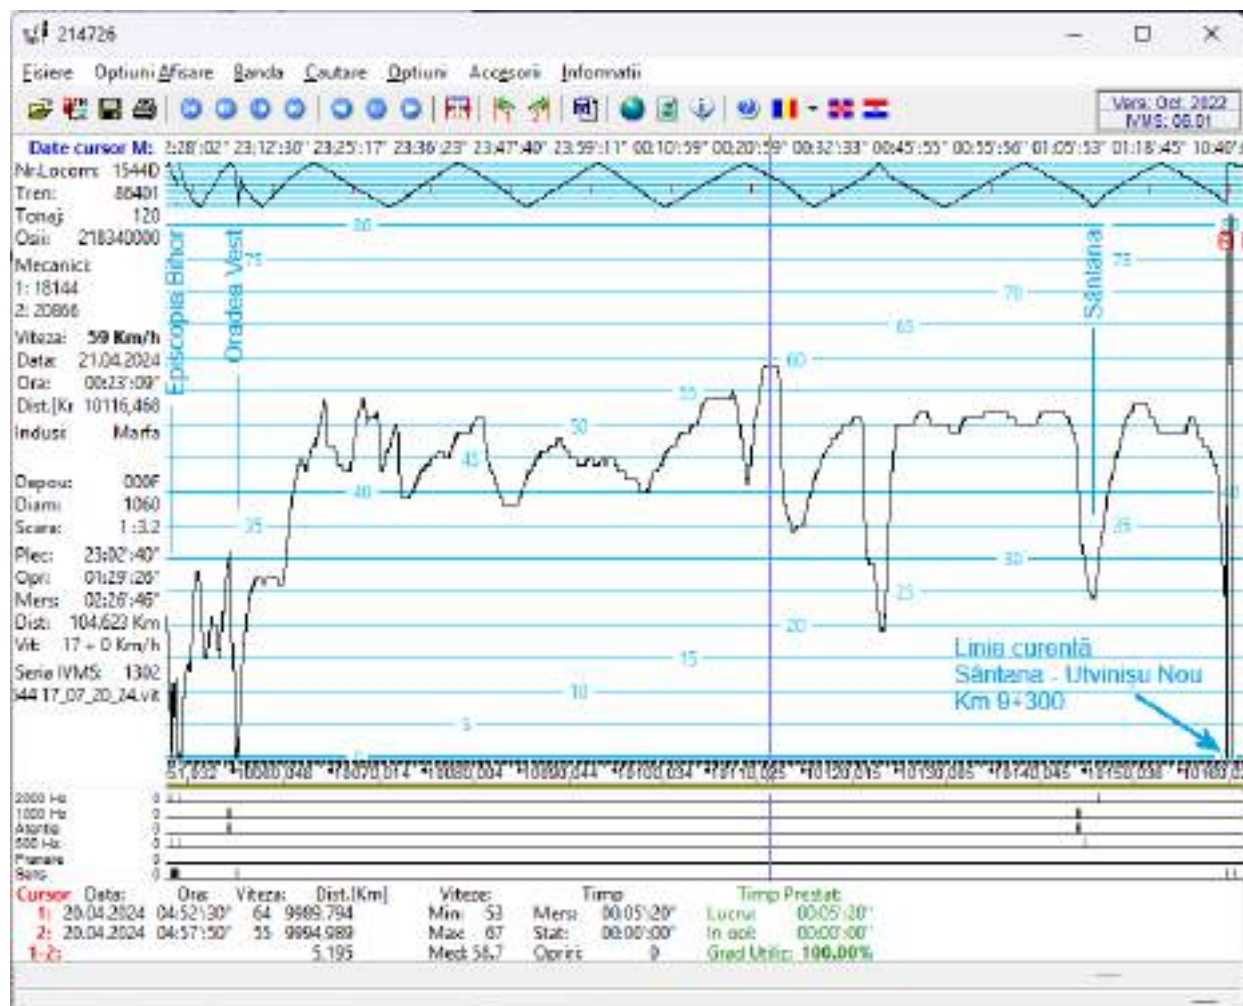
- de la ora 01:24:26" la ora 01:27:31" viteza trenului a scăzut lent de la 51 km/h la 43 km/h pe o distanță de 2398 metri;
- de la ora 01:27:31" la ora 01:28:59" viteza trenului a scăzut rapid de la 43 km/h la 25 km/h pe o distanță de 849 metri;

- de la ora 01:28:59" viteza trenului a scăzut brusc de la 25 km/h la 0 km/h pe o distanță de 125 metri;
- la ora 01:30:32" trenul a fost oprit în linie curentă între stațiile Sântana- Utvinișu Nou.

Figura nr.2 – Diagramă înregistrări IVMS

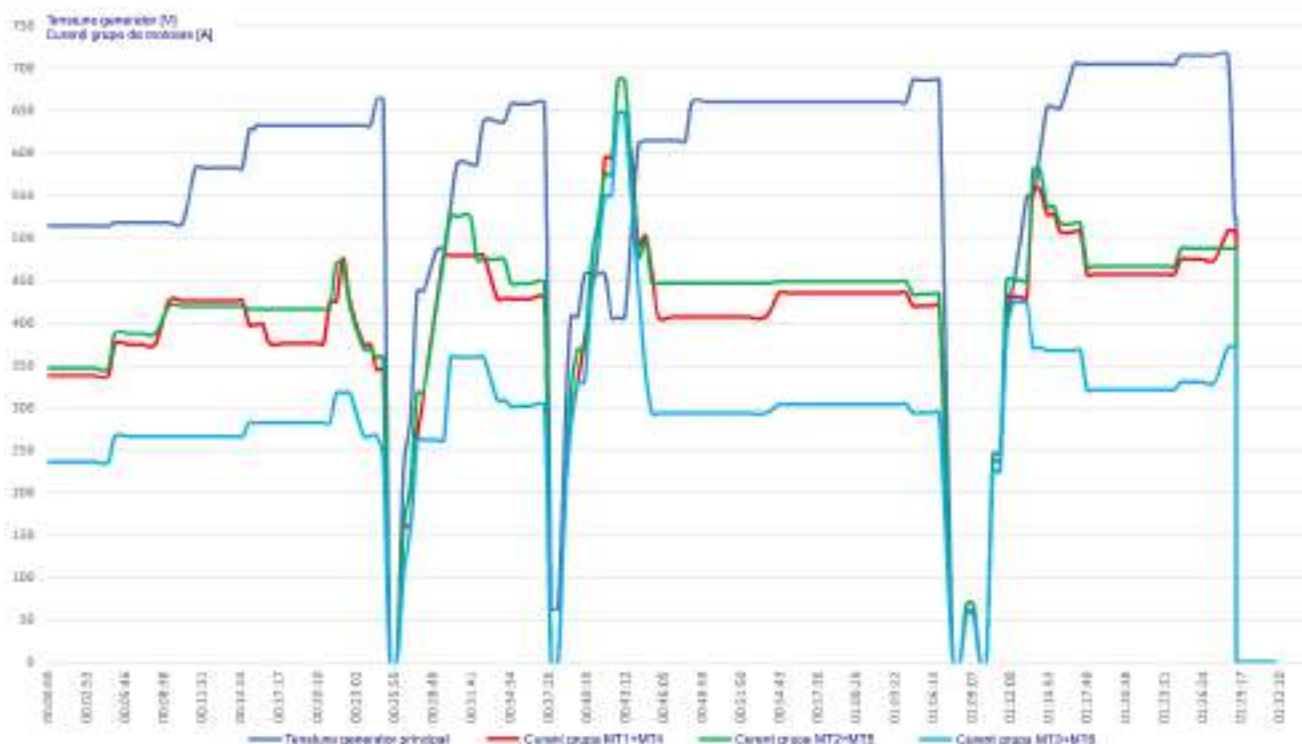
De asemenea, din înregistrările valorilor acestor curenți și tensiuni, nu se constată scurtcircuite, întreruperi sau alte defecte ale echipamentului electric de forță al locomotivei (generator, motoare de tracțiune, contactori, etc.).

Figura nr.3 – Grafice tensiune generator principal și curenții pe cele trei grupe de motoare de tracțiune (înregistrări MDA)

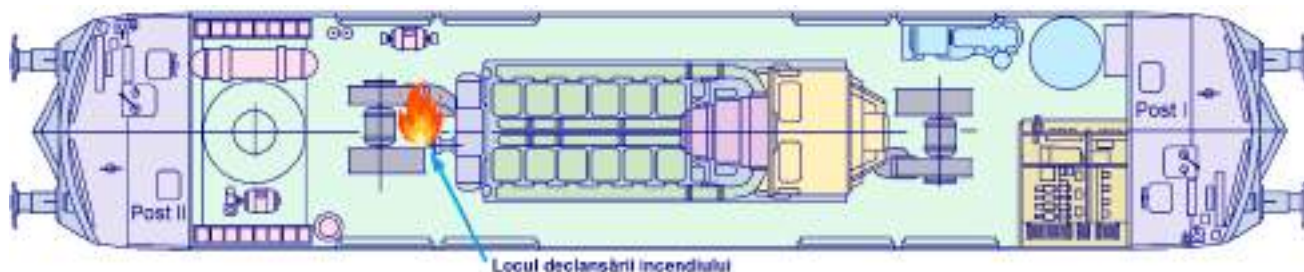
The occurrence of a short-circuit inside the connection box of traction motor no. 4.

Incendiul s-a propagat apoi atât în jos, pe cablurile motorului de tracțiune provocând arderea izolației acestor cabluri, cât și în sus la cablurile de forță aferente acestui motor, apoi în sala mașinilor.

*Figura nr.4 –Locul declanșării incendiului*

Zona dozei motorului nr.4 nu este accesibilă pentru verificarea vizuală a stării cablajului cu ocazia reviziilor efectuate în parcurs de personalul de locomotivă în sala mașinilor. Această zonă este accesibilă pentru verificări doar la reviziile planificate după îndepărtarea capacului dozei.
