MINISTERUL TRANSPORTURILOR ȘI INFRASTRUCTURII

AGENȚIA DE INVESTIGARE FERROVIARĂ ROMÂNĂ - AGIFER

## **RAPORT DE INVESTIGARE**

privind accidentul feroviar produs la data de 08.06.2024, ora 12:55, pe raza de activitate a Sucursalei Regionale CF București, în stația CFR Ploiești Est, în circulația trenului de marfă nr.77280 (aparținând operatorului de transport feroviar SC VEST TRANS RAIL SRL), prin deraierea locomotivei de remorcare DHC 938 de toate osiile

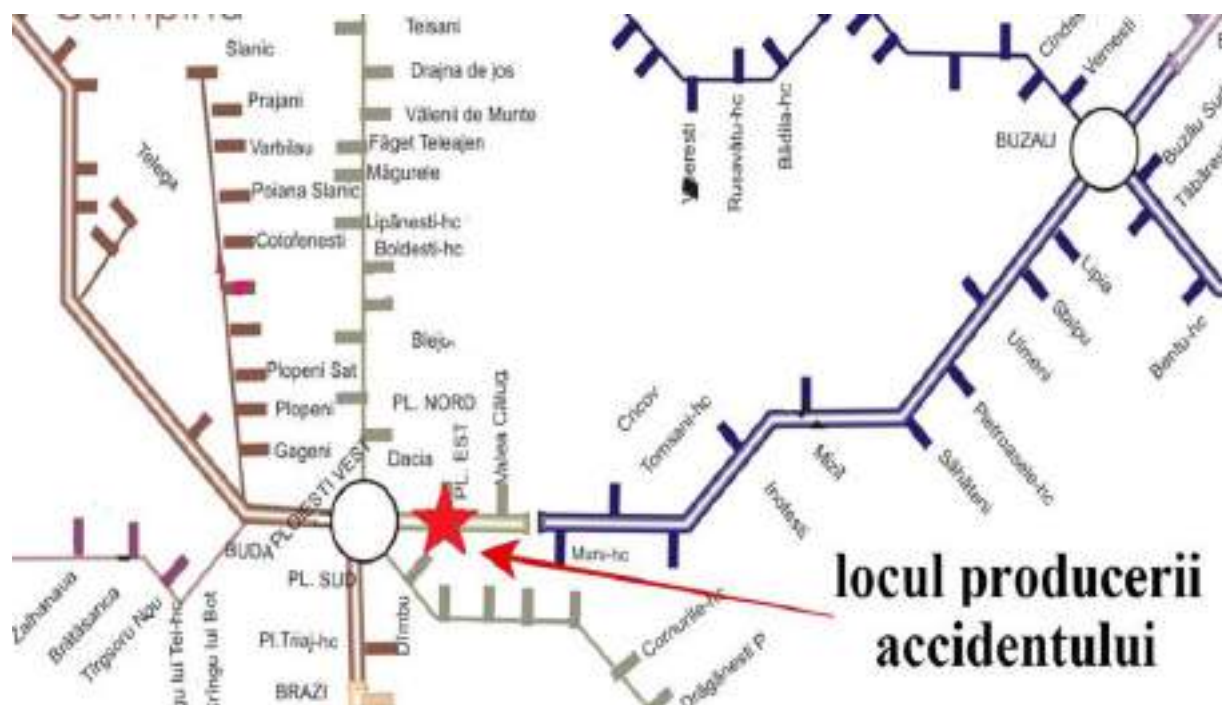
Figure no. 1 The railway accident site

The derailment of the locomotive DHC 938 was caused by the climbing of the rail on the right-hand side in the running direction, at the insulated rail joint located on the connecting rails of the switch no. 37, as a result of the breakage of the lignofolium fish-plate of this rail joint and the formation of a gage rail end mismatch of about 20 mm.

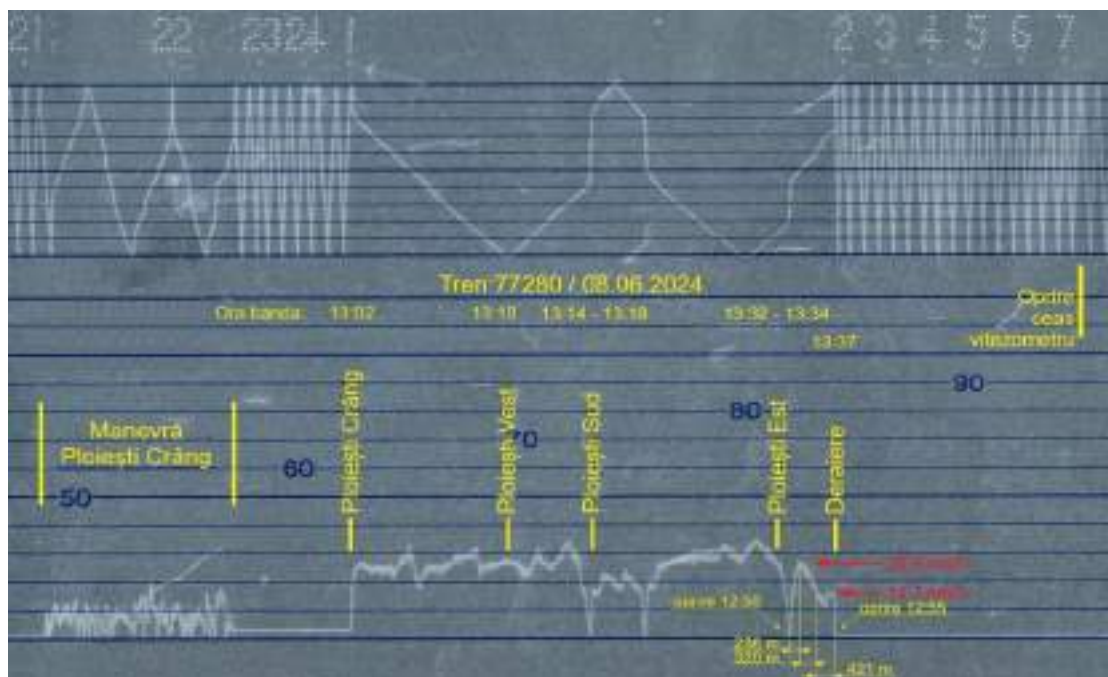
Figura nr.3 – Banda de vitezometru a locomotivei DHC 938

Din analiza acestor înregistrări a rezultat că ceasul locomotivei nu a fost potrivit corespunzător, fiind în avans cu aproximativ 42 minute, față de ora reală.

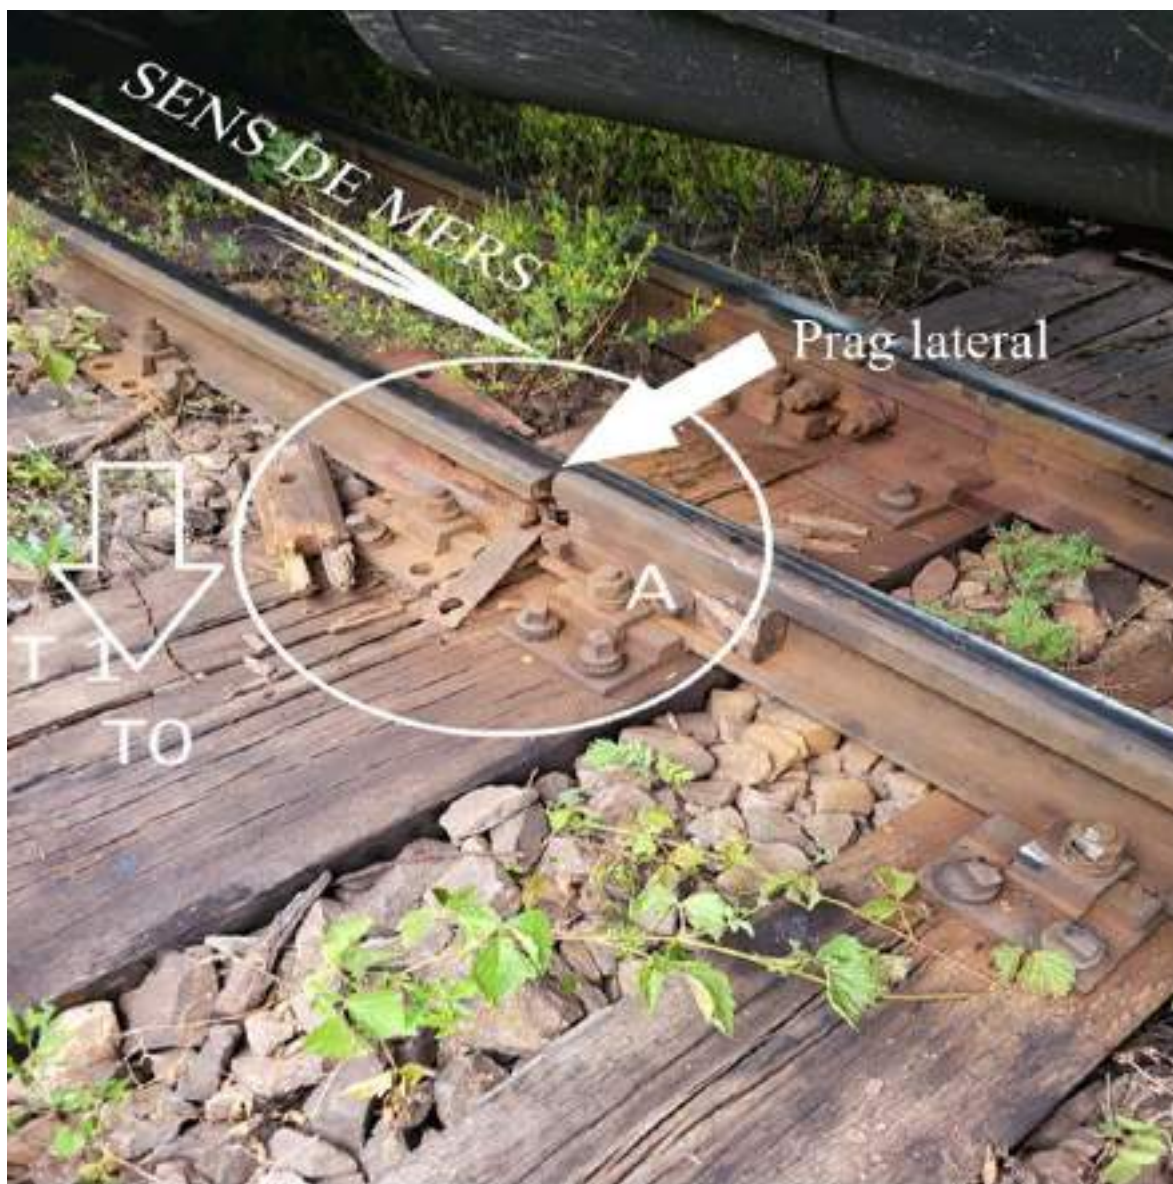
Prima urmă de escaladare a fost identificată la km 63+510.15, la joanta izolantă cu eclise de lignofoliu de pe șinele de legătură ale schimbătorului de cale nr.37, și s-a marcat pe teren ca fiind punctul „0”. La o distanță de 0.15 m de punctul „0” s-a constatat o urmă de cădere în exteriorul căii, firul din partea dreaptă (fir exterior), punct marcat pe teren ca punctul „A”, iar pe firul stâng, în aceeași secțiune transversală s-a constatat o urmă de cădere la interior a roții din partea stângă a osiei nr.1 (boghiul nr.1), sens de mers, punct marcat pe teren ca punctul „B”.

*Foto nr.1 – pragul lateral format la joanta izolantă de la vârful inimii de încrucișare din cadrul schimbătorului de cale nr.37*

Considering the findings and measurements performed on the track superstructure after the accident, it can be stated that the technical condition of switch no.37 caused the derailment by creating, under dynamic conditions, a gage rail end mismatch at the insulated rail joint at the expansion joint between the end of the right-hand rail of the connecting panel and the end of the rail on the deflecting route, at the heel of the crossing frog of this switch. This allowed the flange of the right-hand wheel (in the running direction) of the first axle of the locomotive to strike the end of the crossing frog and to climb the rail.

After the railway accident that occurred on switch no.37 at railway station Ploiești Est traffic was suspended on line no.10 B until special sleepers were supplied and the improper ones were replaced.

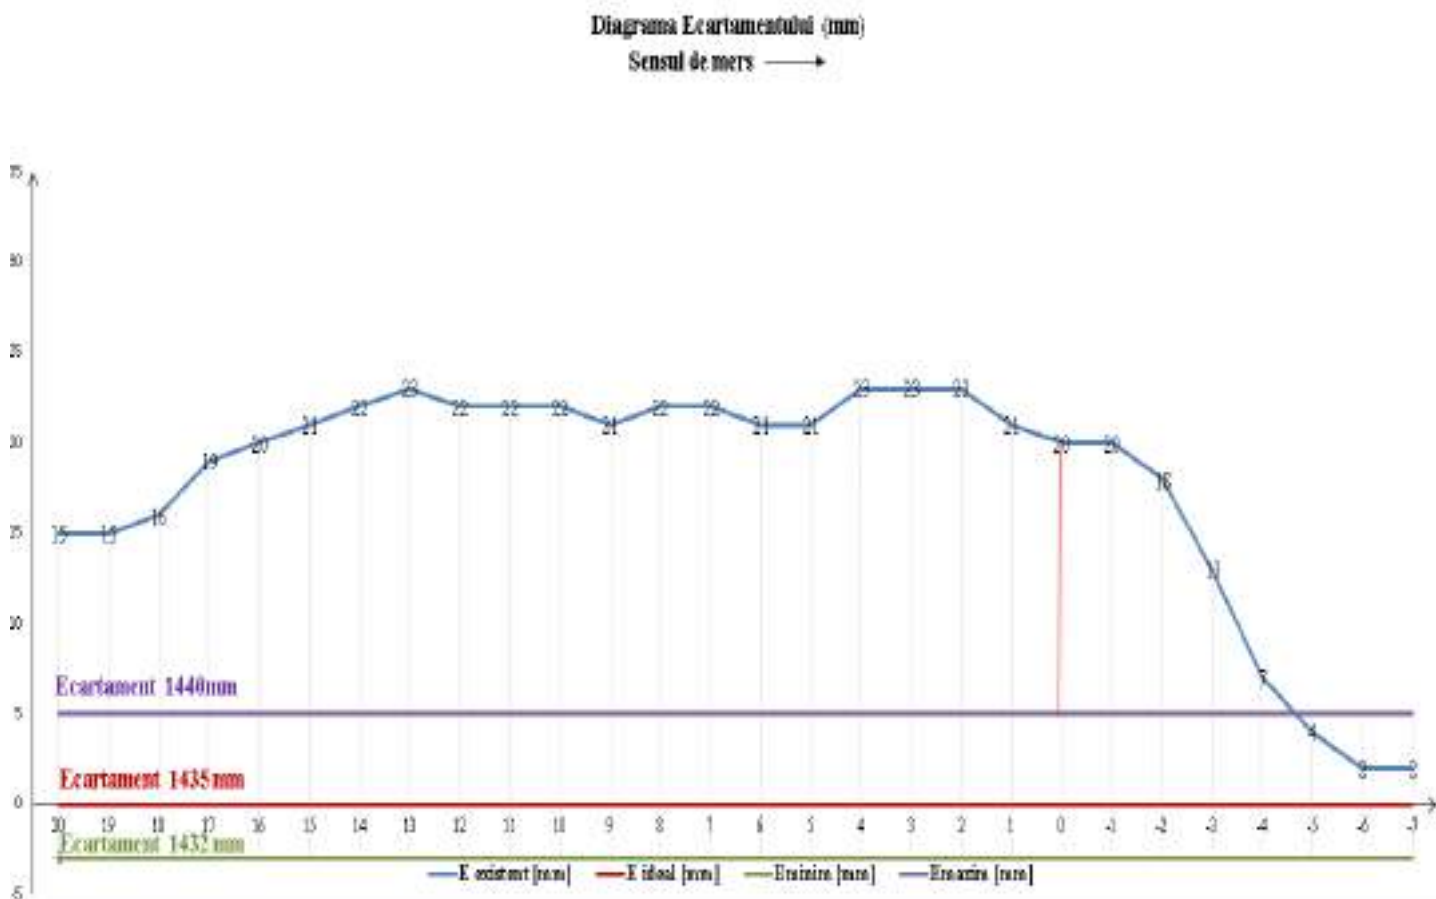
Diagrama nr. 1 - Diagrama ecartamentului

În diagrama nr.1 s-au reprezentat pe abscisă pichetii marcați pe teren la echidistanța de 0,5 m, iar pe ordonată s-au reprezentat valorile măsurate cu tiparul de măsurat calea (exemplu: valoarea de 0 mm corespunde ecartamentului de 1435 mm).

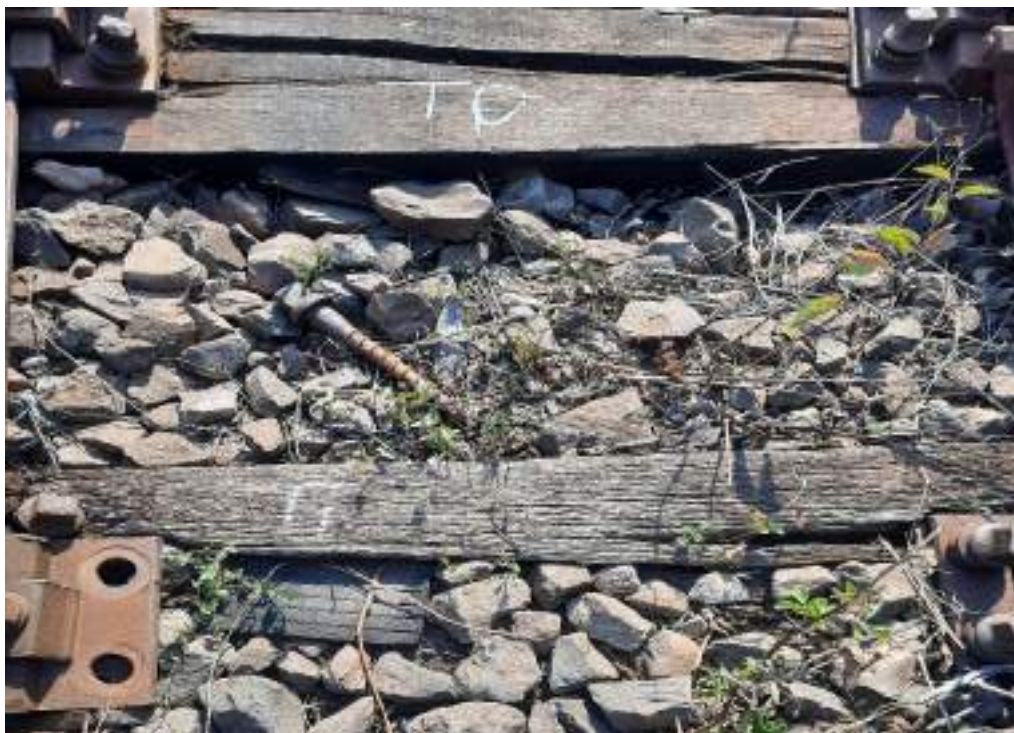
- traversa specială T0 era necorespunzătoare și avea prinderea incompletă la joanta izolantă (nelipită);
- traversele speciale T1÷T3 necorespunzătoare, prindere inactivă;
- traversele speciale T4 și T5 corespunzătoare prindere activă;
- traversele speciale T6÷T8 corespunzătoare, prindere activă incompletă;

*Foto nr.2 – traversa T0 din cuprinsul schimbătorului de cale nr.37*
