## **RAPORT DE INVESTIGARE**

al accidentului feroviar produs la data de 11.06.2024, ora 16:21,  
pe raza de activitate a Sucursalei Regionale CF Craiova,  
între stația CFR Roșiori Nord și halta de mișcare Atârnați,  
pe firul II de circulație, la km 94+807,  
în circulația trenului de călători InterRegio nr.1596 aparținând SNTFC „CFR Călători” SA

*Raport Final  
Mai 2025*

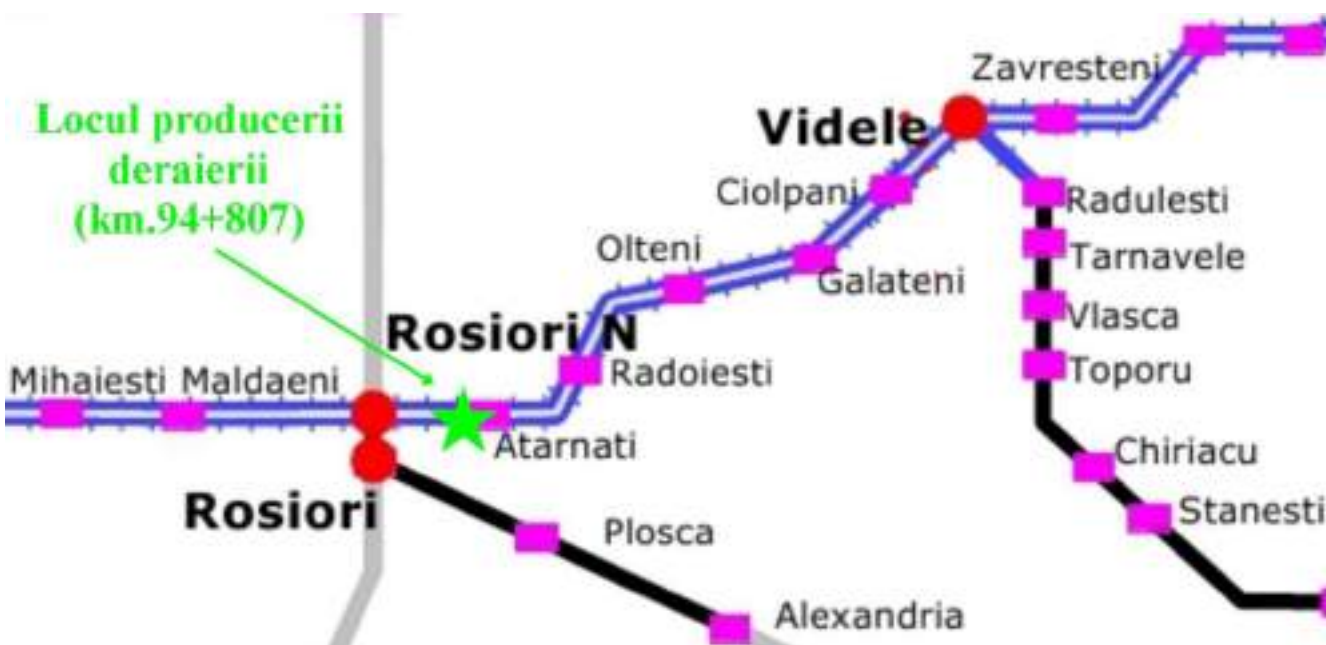
Figure 1. The railway accident site

The derailment occurred on a section of continuously welded rail located in a straight alignment, in the area adjacent to the metal bridge at km 94+828. In that area, the track had a cross-section on embankment and a grade of 1.8‰ (slope in the train running direction).

The running speed on track II, in the derailment area, was restricted from 80 km/h (the design speed of the line) to 60 km/h due to the improper condition of the track.

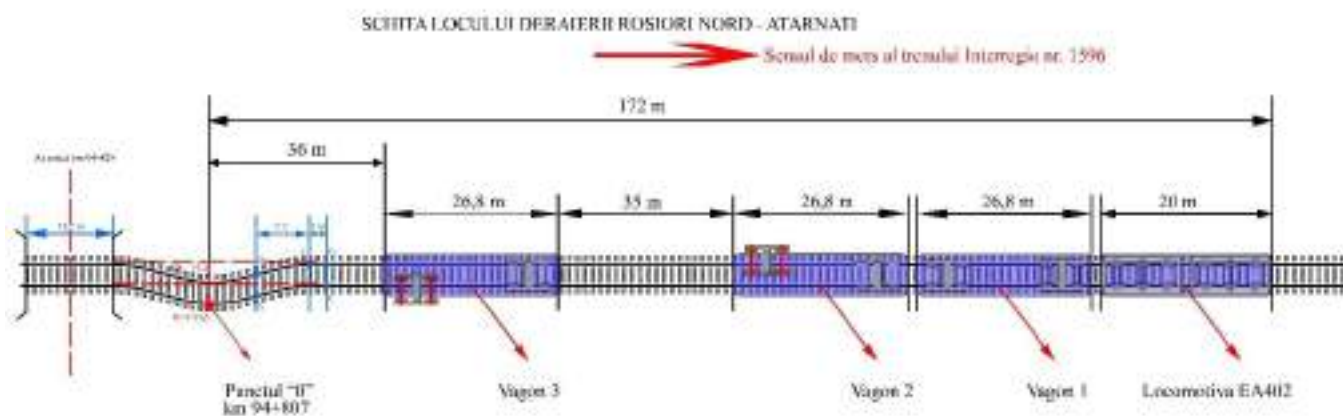
Figura nr.2 – Schiță cu poziționare vehiculelor la locul deraierii

Trenul a sosit în stația CFR Roșiori Nord, la ora 16:12. După efectuarea schimbului personalului de tracțiune, trenul a fost expedit la ora 16:14, de la linia III directă, pe firul II de circulație către Hm Atârnați. După parcurgerea unei distanțe de aproximativ 5 km, pe un tronson de cale fără joante aflat în aliniament, situat după podul metalic de la km 94+828, s-a produs deraierea de câte un boghiu (al 2-lea în sens de mers pentru fiecare vagon) a ultimelor 2 vagoane din compunerea trenului.

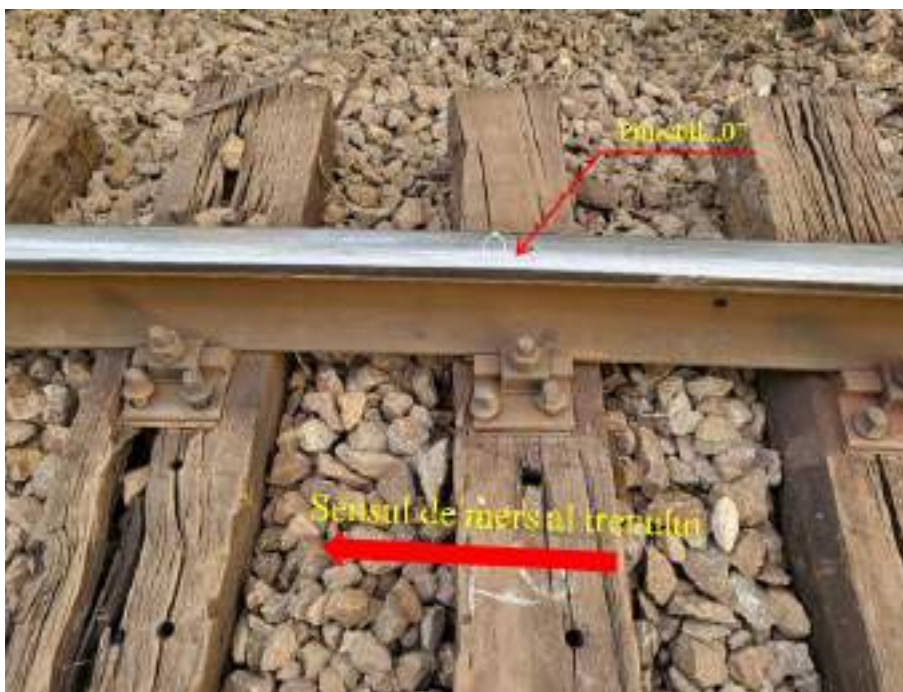
*Foto nr.1 - punctul de reper „0”*

Prima urmă de circulație în stare deraiată a fost constatată la km 94+807, pe șina din partea dreaptă, în sensul de mers al trenului, fiind produsă prin escaladarea flancului activ al șinei de către roata din dreapta a primei osii de la cel de-al doilea boghiu al vagonului de călători nr.50532616065-0, ultimul vagon din compunerea trenului. Acest punct a fost marcat pe teren ca punctul „0” – *foto nr.1*.

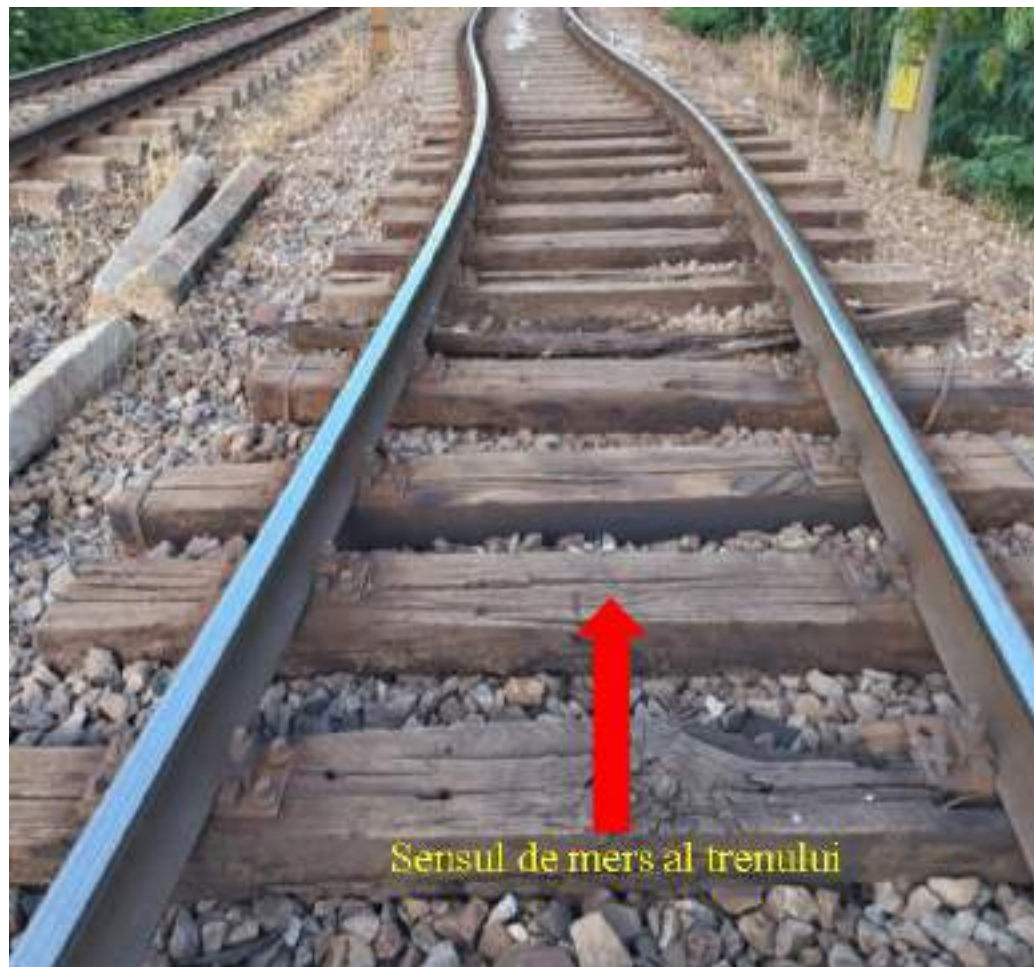
La locul accidentului feroviar s-a constatat că linia prezenta o deformăție transversală a cadrului șină-traverse (șerpuire), prin deplasarea laterală a acestuia pe porțiunea de linie din capătul X (în sensul creșterii kilometrajului) al podului metalic de la km 94+828,25 (ax pod). Porțiunea de linie pe care s-a produs șerpuirea este în aliniament, pe terasamentul din capătul X (în sensul creșterii kilometrajului) al podului metalic de la km 94+828,25. Deformația s-a produs spre exteriorul căii, pe partea dreaptă a sensului de mers al trenului, cu o lungime a corzii unde de deformăție de 20,00 m, cuprinsă între km 94+820 și km 94+800.

*Foto nr.2 - Deformația transversală văzută din sensul de mers al trenului*

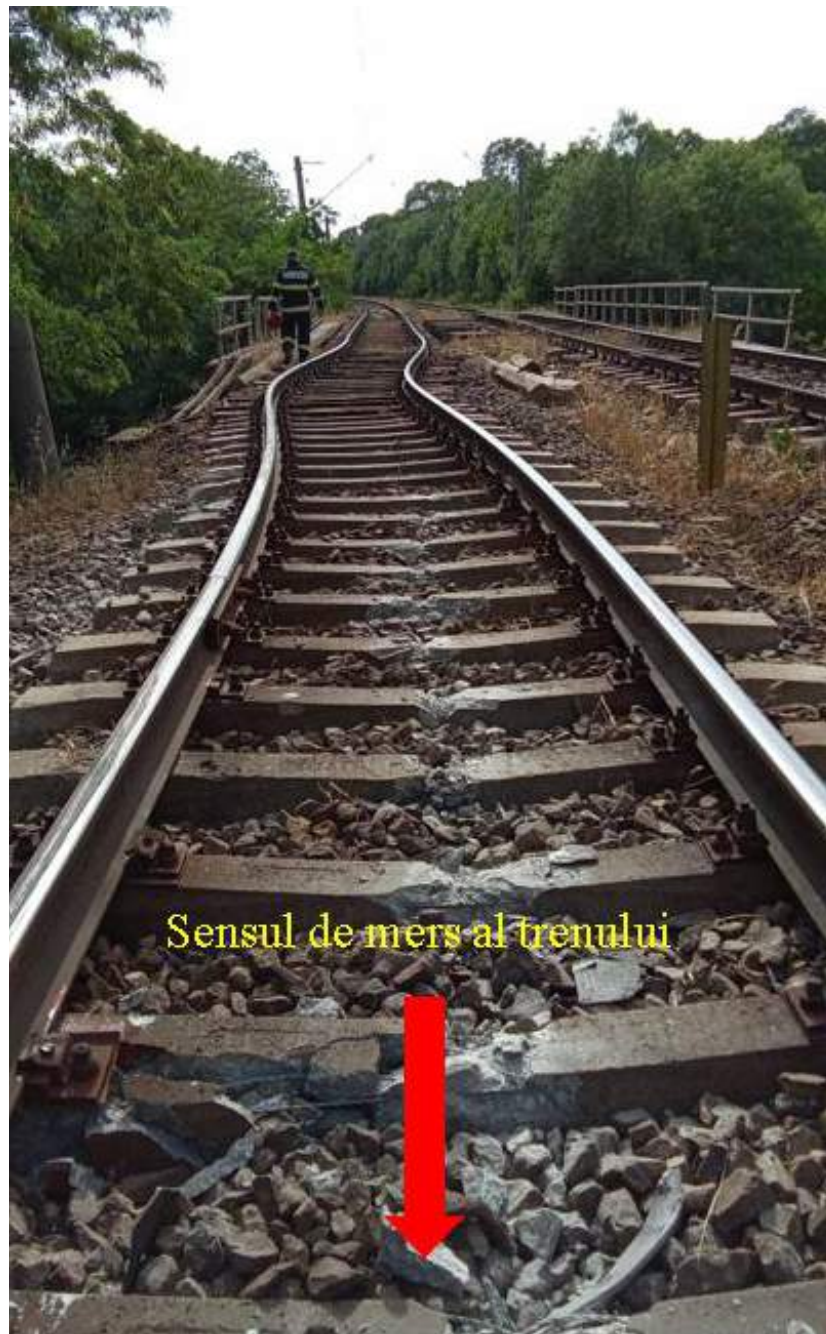
Foto nr.3 - Deformația transversală văzută din sensul invers de mers al trenului

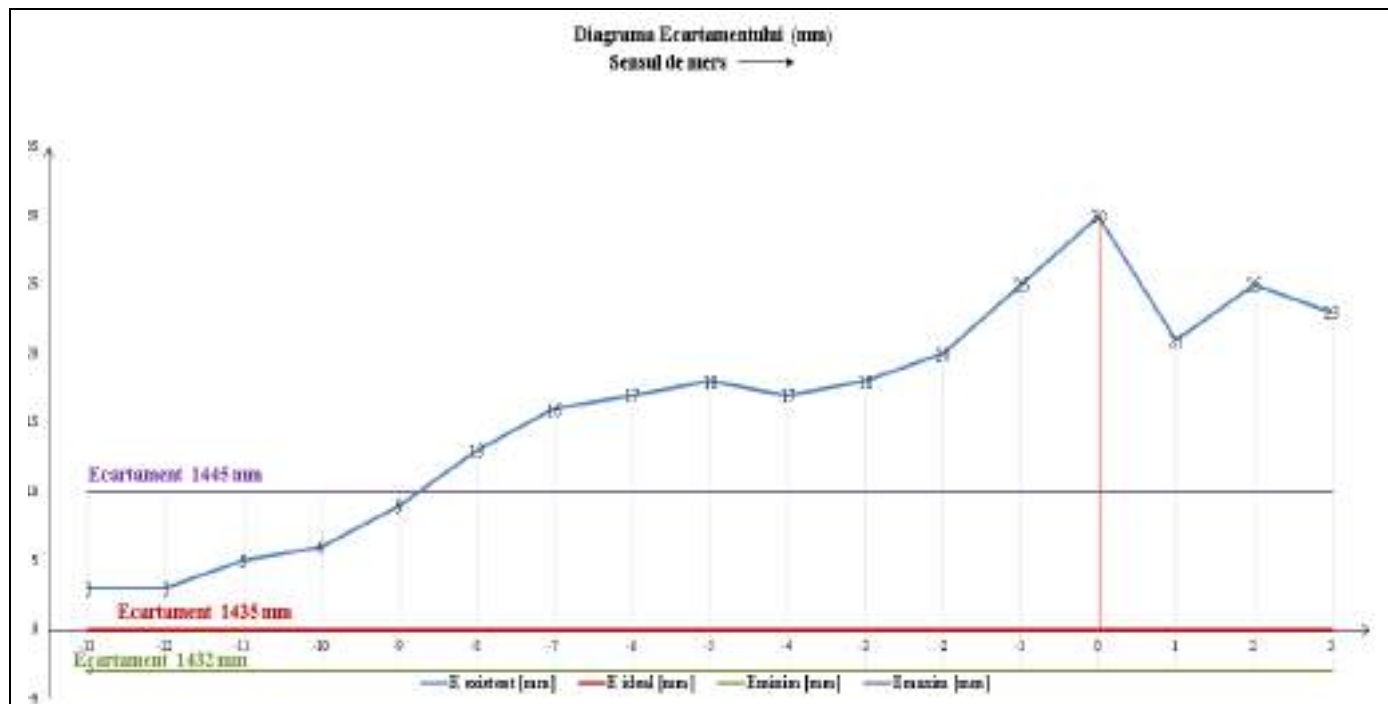
Figura nr. 4 - diagrama ecartamentului

Totodată, abaterile de la ecartament în exploatare trebuie să se întindă uniform, cu o variație de cel mult 2 mm/m.

Variația abaterilor la ecartament a fost depășită între următoarele puncte de reper: „-12”÷„-10” cu 1 mm/m, „-11”÷„-9” cu 2 mm/m, „-10”÷„-8” cu 5 mm/m, „-9”÷„-7” cu 5 mm/m, „-8”÷„-6” cu 2 mm/m, „-3”÷„-1” cu 5 mm/m și „-2”÷„0” cu 8 mm/m.

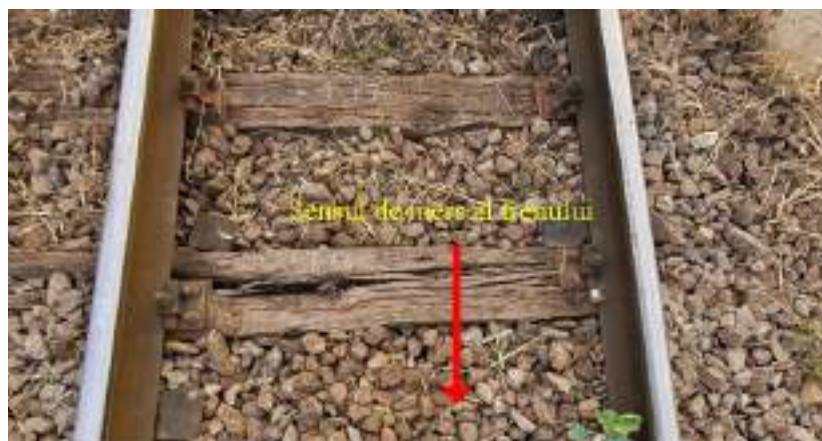
- existența a mai mult de 2 traverse necorespunzătoare la un grup de 15 traverse;
- existența unui procent mai mare de 7% de traverse necorespunzătoare în cale;
- menținerea în cale a 2 traverse necorespunzătoare vecine.

*Foto nr.4 - starea tehnică a traverselor T-17 și T-16*

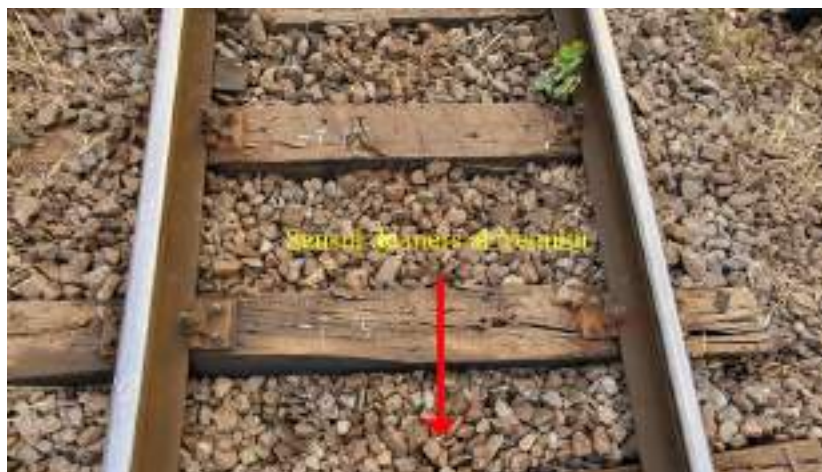
*Foto nr.5 - starea tehnică a traverselor T-15 și T-14*

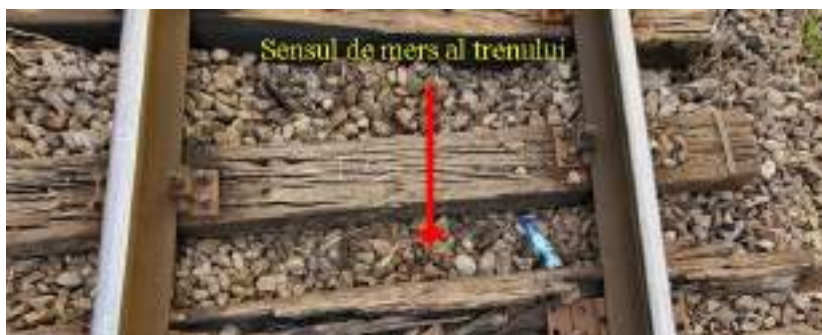
*Foto nr.6 - starea tehnică a traversei T-13*

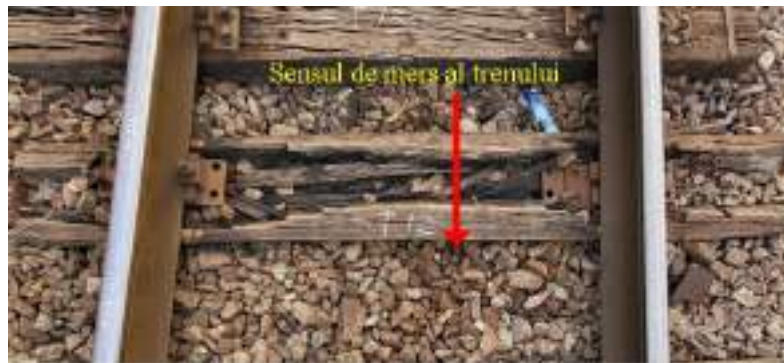
*Foto nr.7 - starea tehnică a traversei T-12*

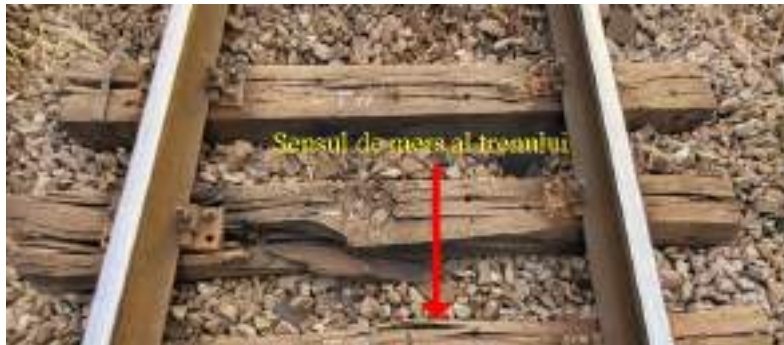
*Foto nr.8 - starea tehnică a traverselor T-11 și T-10*

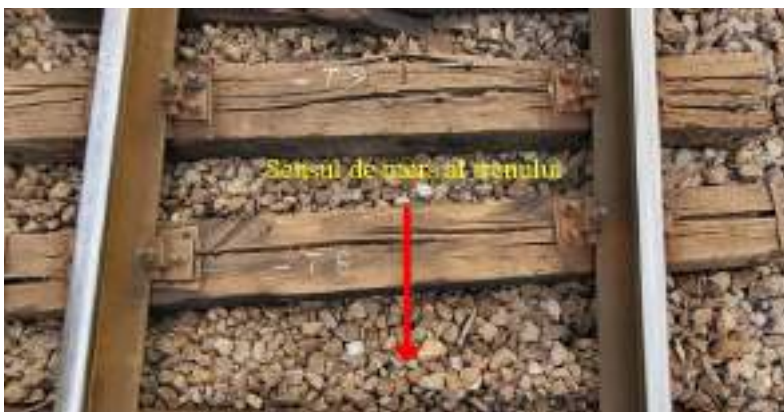
*Foto nr.9 - starea tehnică a traverselor T-9 și T-8*

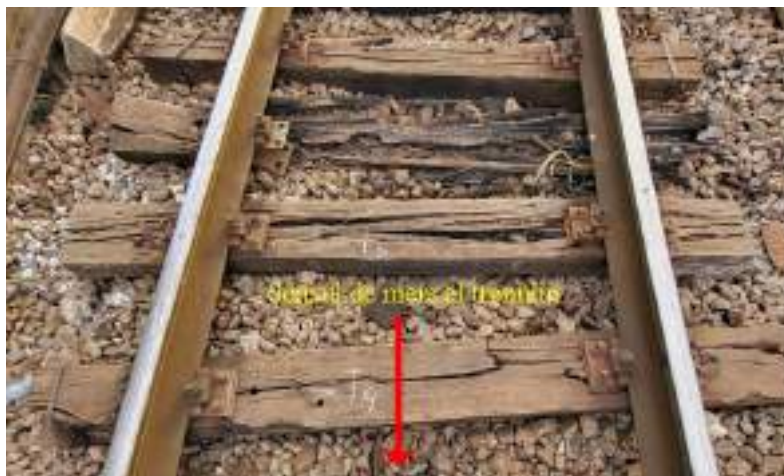
*Foto nr.10 - starea tehnică a traverselor T-7, T-6, T-5 și T-4*

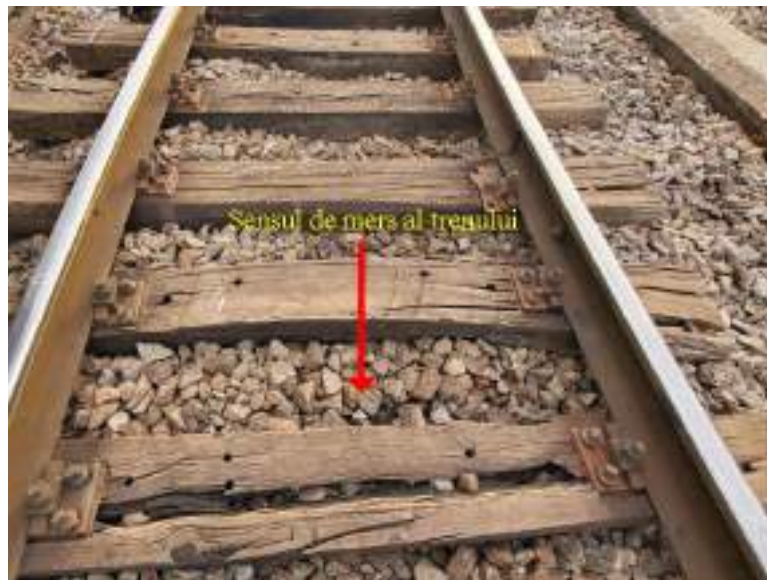
Foto nr.11 - starea tehnică a traverselor T1, T<sub>0</sub>, T<sub>-1</sub>, T<sub>-2</sub> și T<sub>-3</sub>

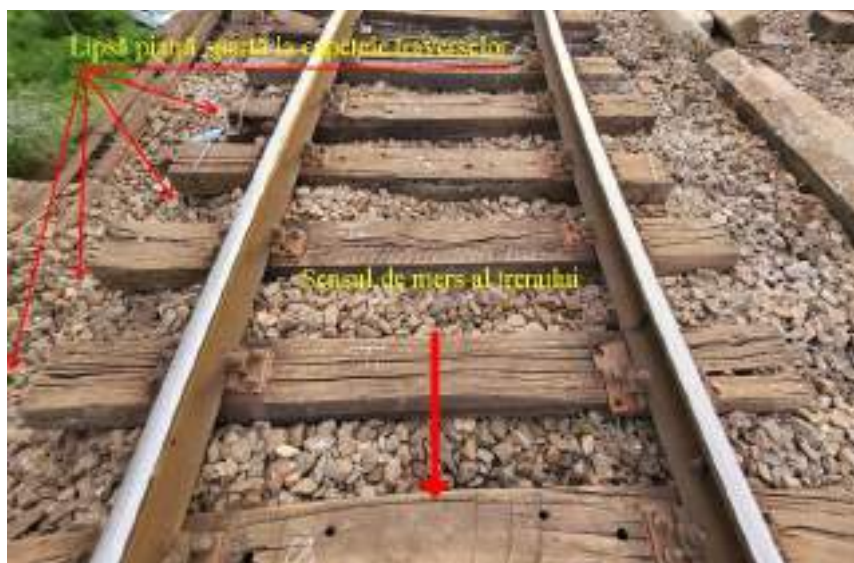
La locul producerii deraierii cantitatea de piatră spartă pentru asigurarea stabilității cadrului șine - traverse, în special pe zona capetelor traverselor era insuficientă, nefiind asigurată distanța de 50 cm de la capătul traversei până la muchia prisme de piatră spartă pentru CFJ (umărul prisme de piatră spartă), conform prevederilor art.14, pct.4 din *Instrucția de norme și toleranțe pentru construcția și întreținerea căii-linii cu ecartament normal*, nr.314/1989.

Foto nr.12 - lipsa pietrei sparte la capetele traverselor

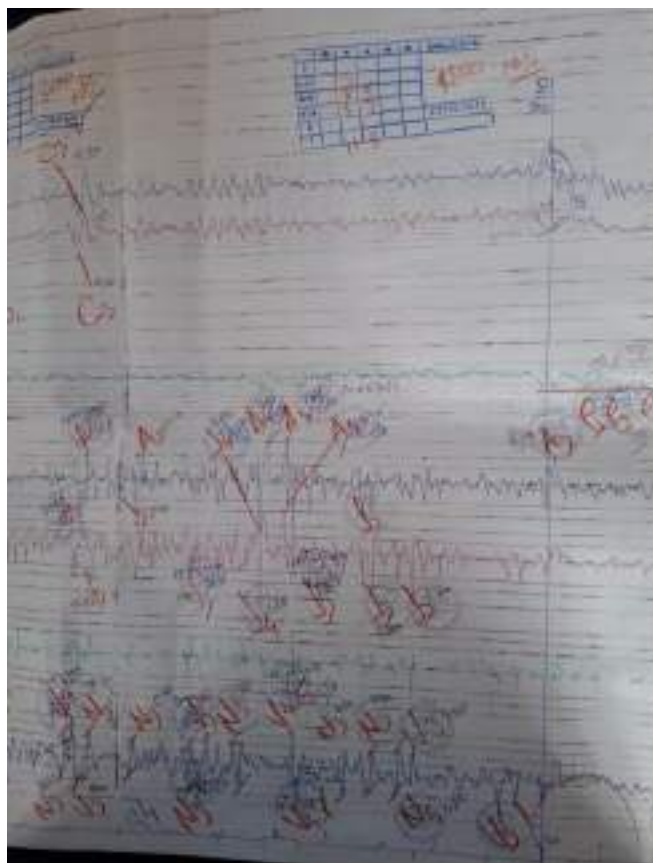
Foto nr.13 - banda înregistrată la data de 05.04.2024 în urma măsurătorii liniei cu VMC

La ultima măsurătoare a liniei cu VMC din data de 05.04.2024 (Foto nr.13) au fost înregistrate, de la km de la 94+950 la km 94+820 un număr de 2 defecte de gradul 3 (un defect privind denivelările în lung și un defect privind ecartamentul căii), astfel:

- la km 94+990, un defect „L3”;
- la km 94+820, un defect „A3”.

Din documentele puse la dispoziție de către SRCF Craiova, defectele înregistrate cu ocazia verificării liniei la datele de 14.12.2023 și 05.04.2024, între km 94+950 și km 94+820, nu au fost remediate.
