## RAPORT DE INVESTIGARE

privind accidentul feroviar produs în data de 13.07.2024, pe raza de activitate a Sucursalei Regionala de Căi Ferate Brașov, între stația CFR Rupea și halta de mișcare Racoș, prin deraierea ambelor osii ale primului boghiu în sensul de mers al trenului, de la cel de al 3-lea vagon din compunerea trenului de călători nr.347 aparținând operatorului de transport feroviar SNTFC „CFR Călători” SA.

*Varianta finală  
09 iulie 2025*

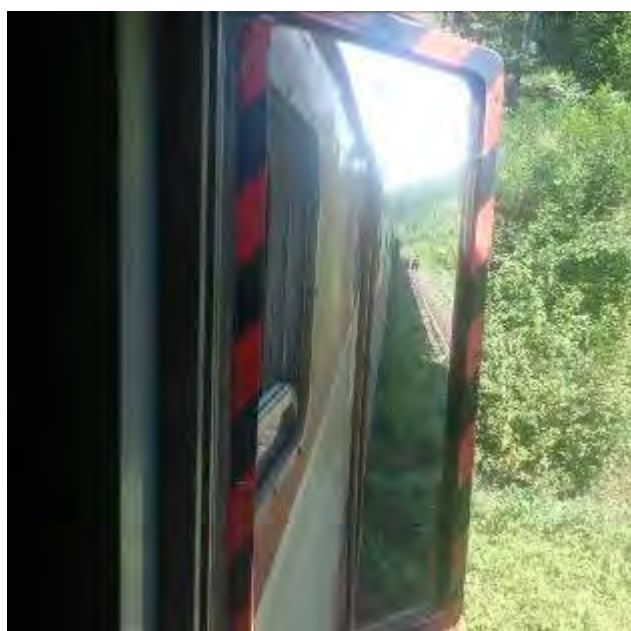
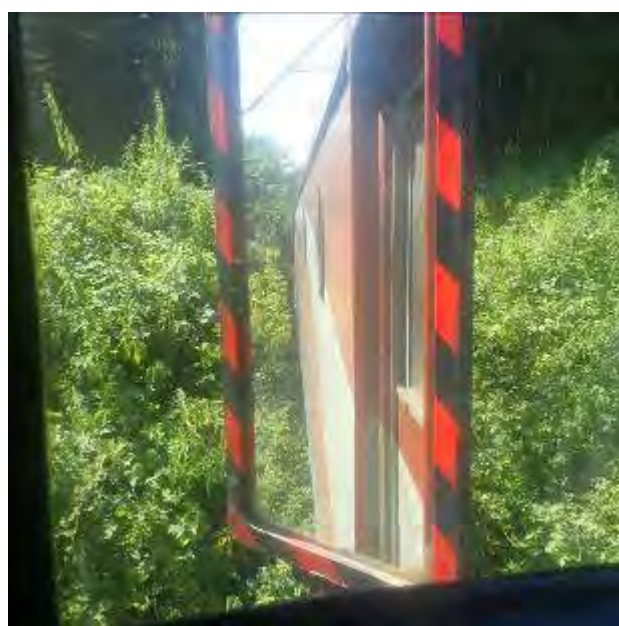
*Foto nr.3 – imagine oglinda din partea dreaptă      Foto nr.4 – imagine oglinda din partea stângă*

În momentul opririi locomotivei, imaginile care se puteau vedea în oglinzile retrovizoare partea dreapta/stânga în sensul de mers au fost cele din *foto nr.3 și nr.4*. Se poate rezonabil concluziona că observarea de către mecanicul de locomotivă a circulației vagonului în stare deraiată a fost destul de dificilă în aceste condiții.

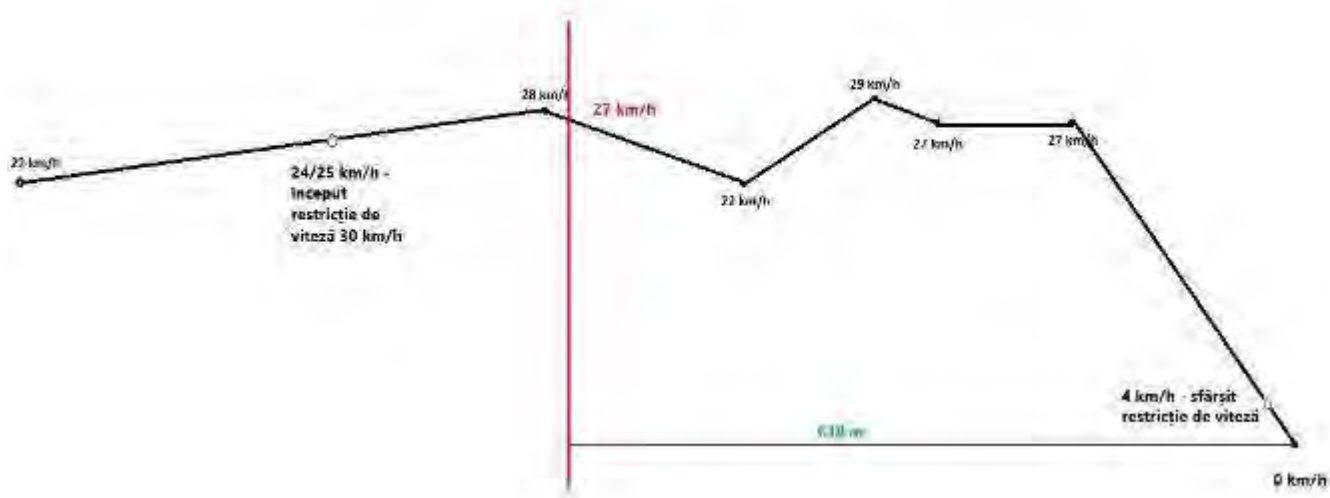
*Figura nr.2 – evoluția vitezei de la valoarea de 22 km/h până la oprire*

- ✓ creștere de la valoarea de 22 km/h la valoarea de 28 km/h pe o distanță de 441 m;
- ✓ scădere la valoarea de 22 km/h pe o distanță de 165 m;
- ✓ creștere la valoarea de 29 km/h pe o distanță de 110 m;
- ✓ scădere la valoarea de 27 km/h pe o distanță de 55 m;
- ✓ menținere constantă la această valoare pe o distanță de 110 m.

De la valoarea de 27 km/h, la ora 12:07, viteza a scăzut brusc până la oprire, pe o distanță de 193 m.

Luând în considerare cele de mai sus – *figura nr.2* și având în vedere distanța de 619 m parcursă de vagon în stare deraiată, se poate concluziona că deraierea s-a produs în perioada în care viteza de circulație era în descreștere de la valoarea de 28 km/h, pentru respectarea restricției de viteză de 30 km/h de pe zona respectivă. Viteza în momentul deraierii a fost de 27 km/h.

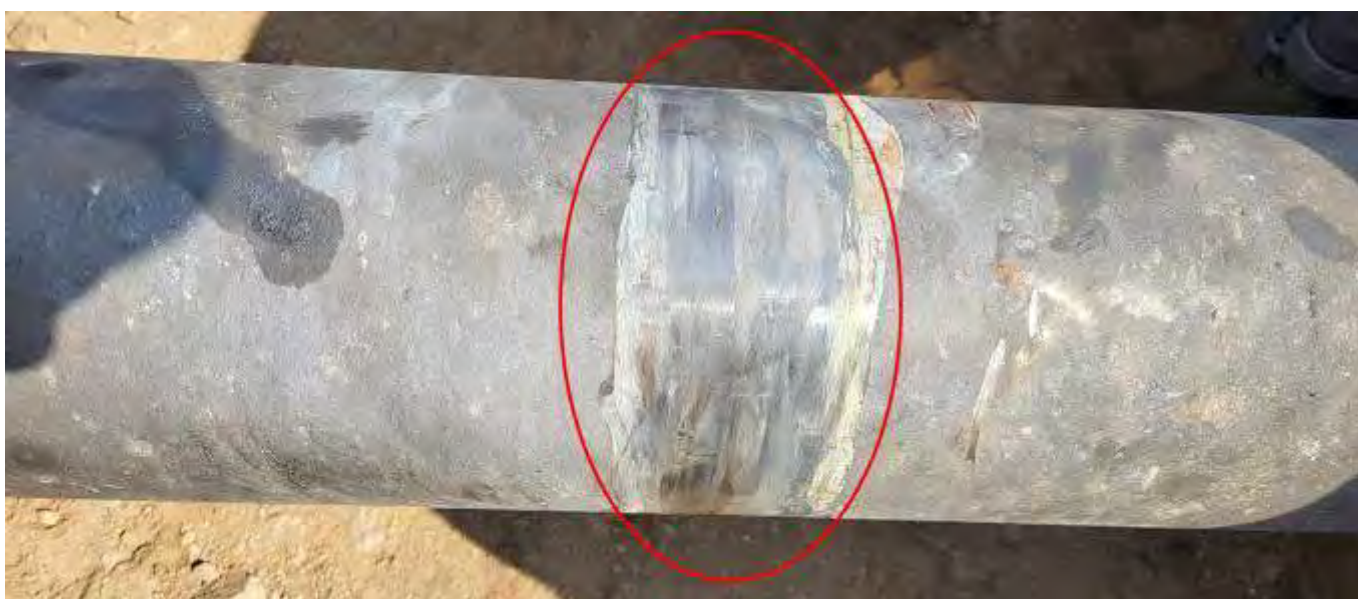
- roțile cu nr.1 ÷ 4 prezentau lovituri pe suprafața de rulare, urme produse de circulația în stare deraiată, mai pronunțate la roțile nr.1 ÷ 2;
- au fost măsurate cotele și dimensiunile geometrice ale ambelor osii montate deraiate, constatându-se că acestea se încadrau în limitele stabilite prin Instrucțiunile nr.250/2005;
- discul de frână de la prima osie, aferent roții nr.2, era spart;
- corpul osiei cu roțile nr.1 ÷ 2 prezenta urme de frecare în zona centrală pe circa 100 mm, urme produse de capătul bulonului de fixare al elementului de legare al boghiului de cadrul șasiului – foto nr.5;

*Foto nr.5 - corpul osiei cu roțile nr.1-2 cu urme de frecare în zona centrală*

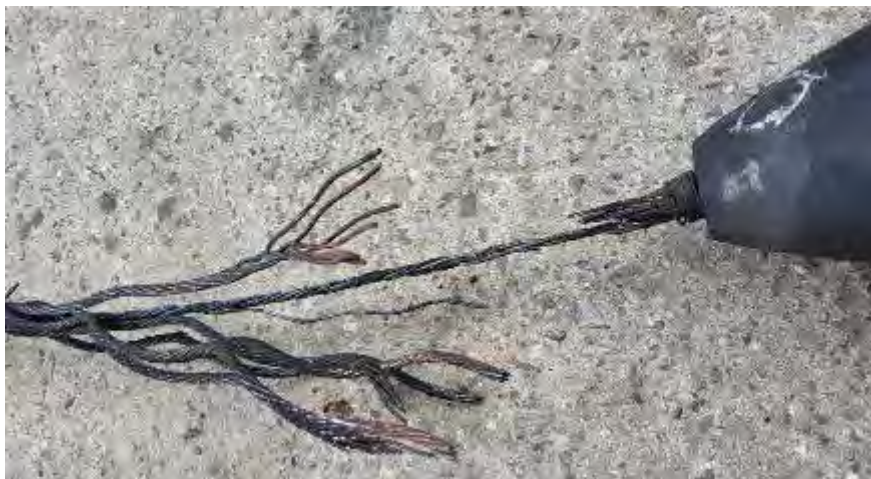
- elementul de legare al boghiului de cadrul șasiului aferent osiei cu roțile nr.1 ÷ 2 (cablu oțel) rupt circa 90% ca urmare a circulației în stare deraiată – foto nr.6;

*Foto nr.6 - elementul de legare al boghiului de cadrul șasiului aferent osiei cu roțile nr.1-2*

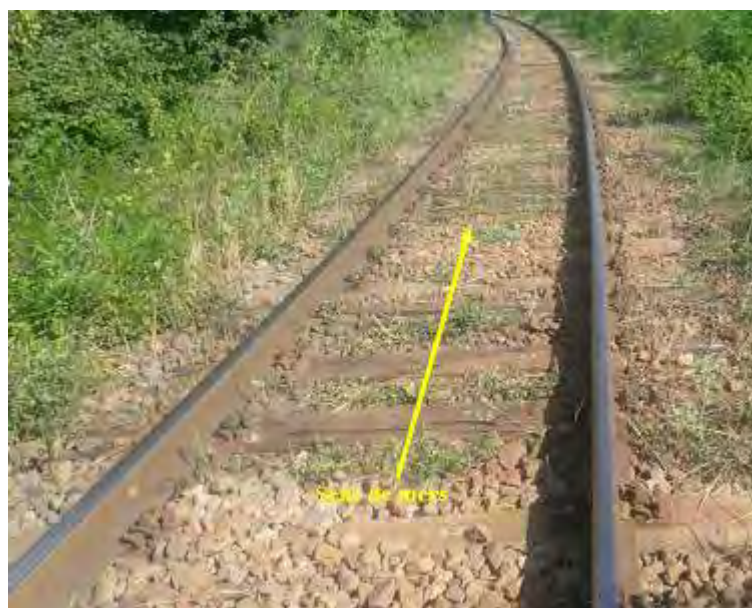
*Foto nr.7*

Deraierea s-a produs în momentul în care trenul se afla pe o curbă cu deviație stânga în sensul de mers a trenului – *foto nr.7.*

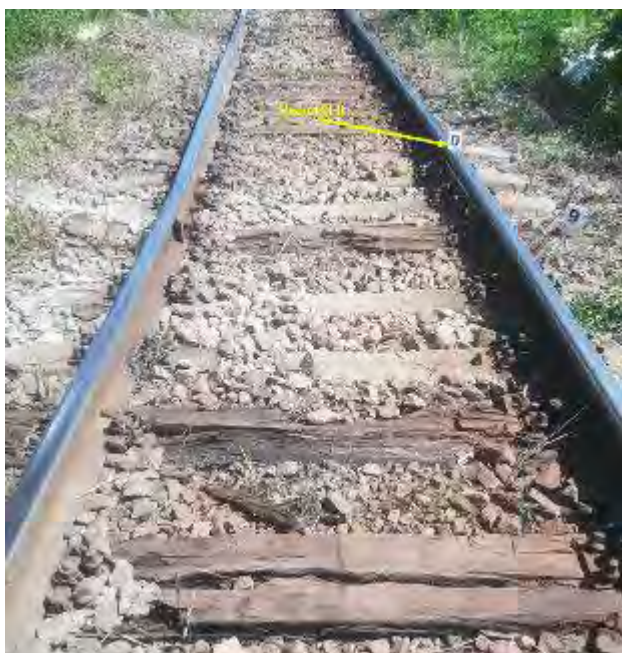
*Foto nr.8 – punctul 0*

Prima urmă de escaladare a ciupercii șinei s-a constatat pe flancul interior al șinei din dreapta sens de mers (în exteriorul curbei), la km.238+194. Acest punct a fost notat, la efectuarea măsurărilor, cu „0” – *foto nr.8*. De la acest punct, roata din dreapta a primei osii a vagonului a circulat pe ciuperca șinei o distanță de 3,40 m apoi a căzut în exteriorul curbei –dreapta sens de mers al trenului – *foto nr.9*. În acest punct, roata corespondentă (din partea stângă, în sensul de mers) a părăsit flancul activ al șinei și a căzut de pe șină între firele căii.

Deraierea primei osii a condus la antrenarea în deraiere și a celei de-a doua osii a aceluiași boghiu, iar din acel moment, vagonul a circulat cu ambele osii ale primului boghiu în sensul de mers în stare deraiată până la km.237+575, respectiv 619 m – *foto nr.8*, *foto nr.9*, *foto nr.10* și *foto nr.11*.

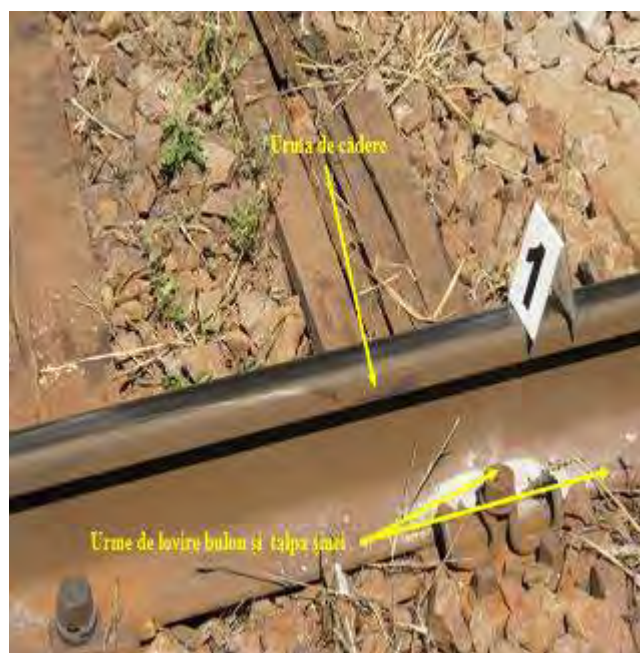
*Foto nr.9 - Urmă de cădere*

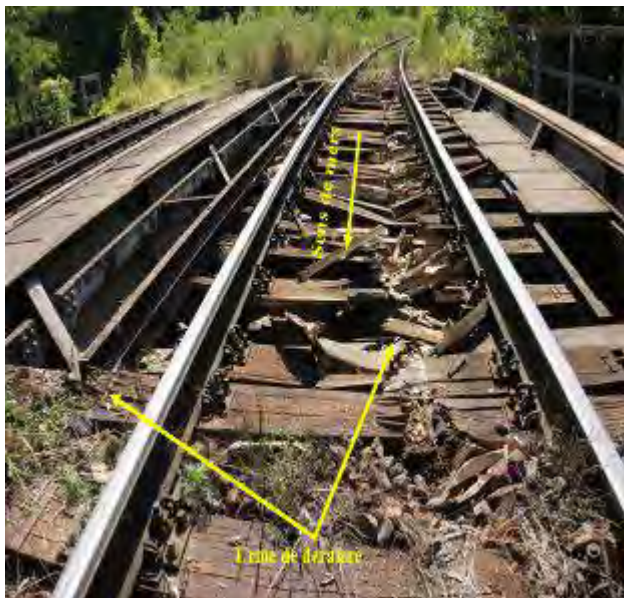
Foto nr.10 – Urme de deraiere

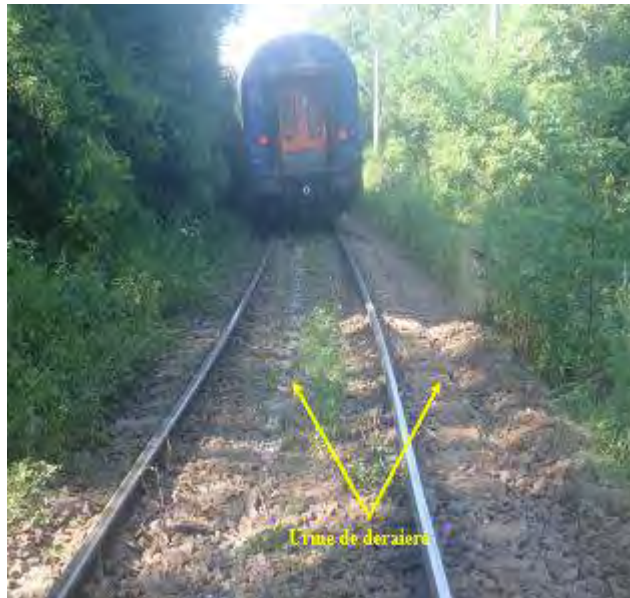
Foto nr.11- Urme de deraiere

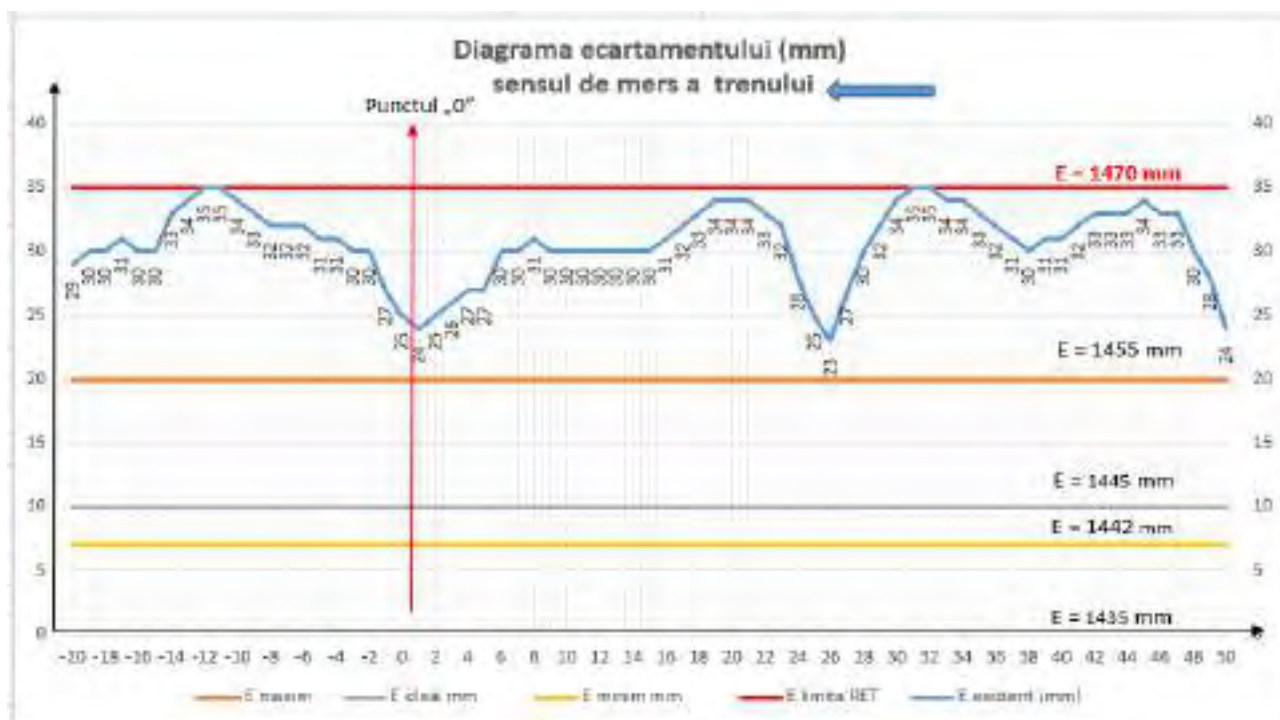
Diagrama nr.1 - Diagrama ecartament

- a.) În diagrama nr.1: **E ideal** = 1445 mm - reprezintă ecartamentul nominal 1435mm + supralărgirea  $s$  de 10 mm, **E maxim** admis = 1455 mm - reprezintă valoarea ecartamentului nominal 1435mm + 10 mm supralărgirea  $s$  + 10 mm toleranța maxim admisă corespunzătoare vitezei de circulație, **E minim** admis = 1442 mm - reprezintă valoarea ecartamentului nominal 1435mm + 10 mm supralărgirea  $s$  - 3 mm toleranța minimă admisă corespunzătoare vitezei de circulație
- b.) În diagrama nr.2: **h ideal** reprezintă supraînălțarea prescrisă de 110 mm pentru porțiunea de curbă circulară, **h maxim** reprezintă valoarea maximă a nivelului transversal de 120 mm

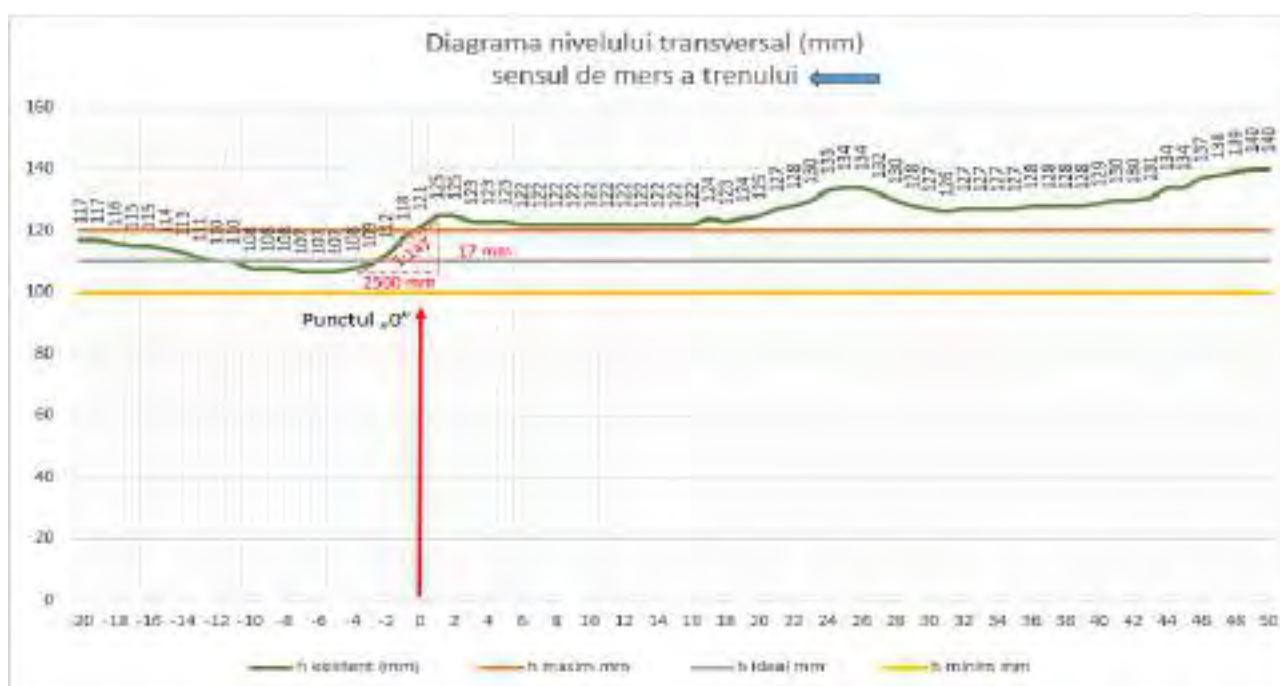
Diagrama nr.2 - Diagrama nivel transversal

= 110 mm supraînălțarea prescrisă + 10 mm toleranța maximă pentru liniile cu  $V_{max}$  de cel mult 50 km/h, **h minim** reprezintă valoarea minimă a nivelului transversal de 100 mm = 110 mm supraînălțarea prescrisă - 10 mm toleranța minimă pentru liniile cu  $V_{max}$  de cel mult 50 km/h.

- între punctele „-5” ÷ „0” valoarea torsionării căii este de 14 mm, depășind valoarea maximă admisă a torsionării de 12,5 mm, având înclinarea rampei defectului de 1:178 față de înclinarea admisă a rampei de 1:200;
- între punctele „-4” ÷ „1” valoarea torsionării căii este de 17 mm, depășind valoarea maximă admisă a torsionării de 12,5 mm, având înclinarea rampei defectului de 1:147 față de înclinarea admisă a rampei de 1:200;
- între punctele „-3” ÷ „2” valoarea torsionării căii este de 16 mm, depășind valoarea maximă admisă a torsionării de 12,5 mm, având înclinarea rampei defectului de 1:156 față de înclinarea admisă a rampei de 1:200.

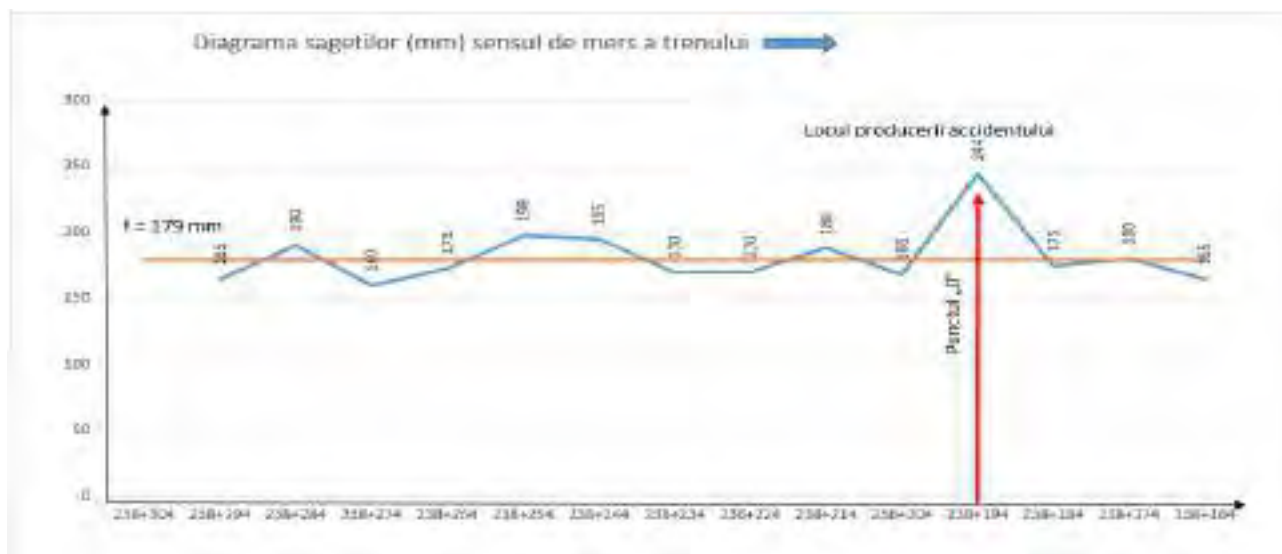
Diagrama nr.3 - Diagrama săgeților.

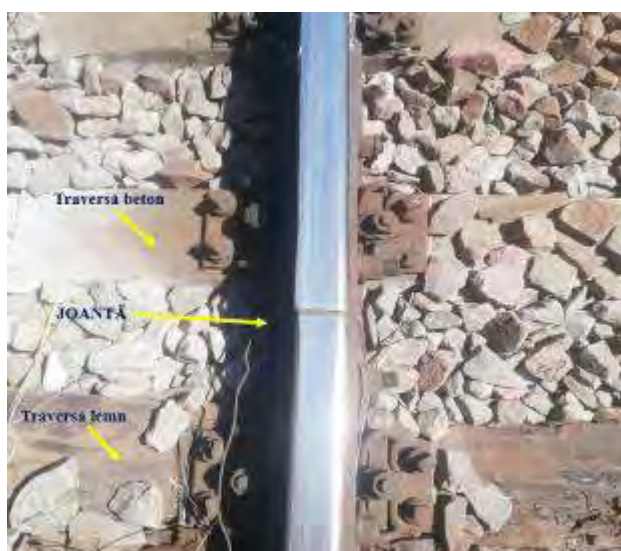
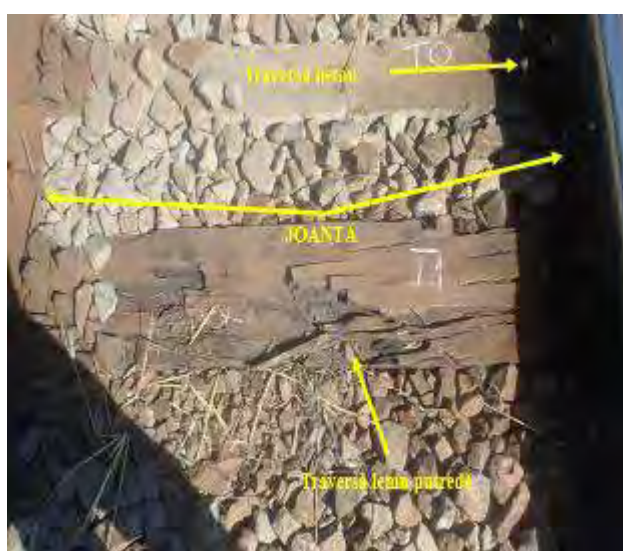
A fost depășit procentul maxim admis de 7% a numărului de traverse necorespunzătoare în cale, din cele 71 traverse verificate, 17 traverse erau necorespunzătoare reprezentând 23,94%.

Nu au fost respectate prevederile referitoare la faptul că la joante nu se admit traverse necorespunzătoare, respectiv că traversele de la joante vor fi de același fel (lemn sau beton). Traversa T<sub>0</sub> de la joanta de la km.238+194 a fost traversă de beton tip T30 și traversa T<sub>1</sub> din cuprinsul aceleiași joante a fost traversă de lemn necorespunzătoare – putredă – *foto nr.17 ÷ 18*.

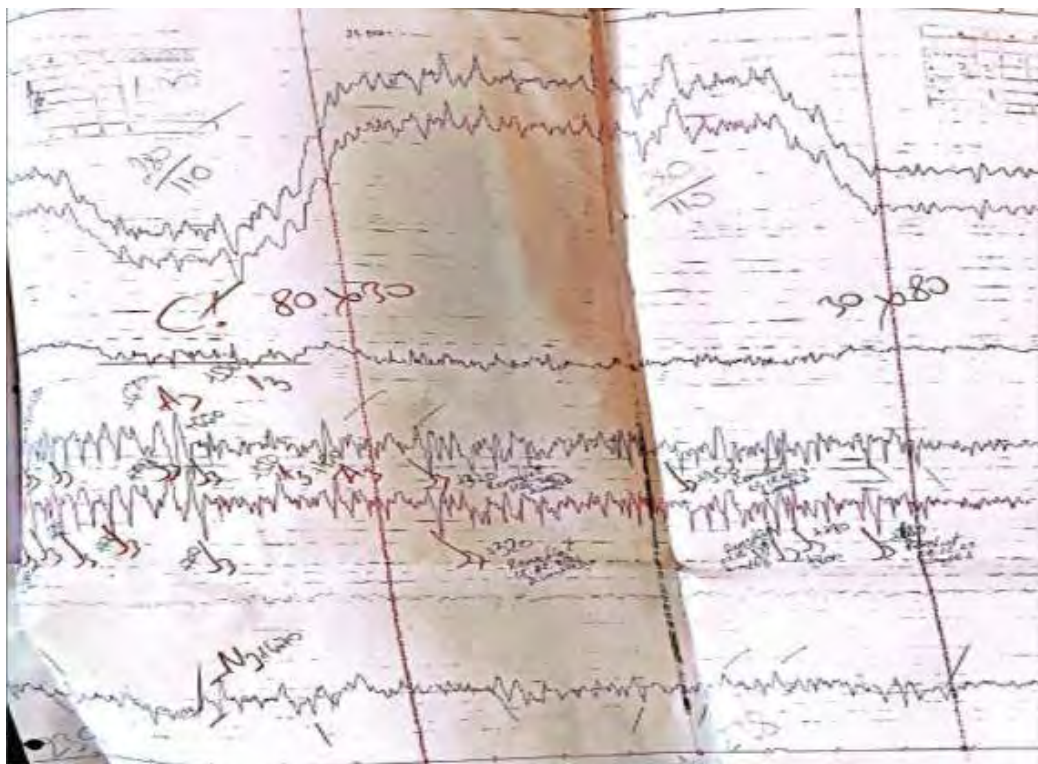
La verificarea geometriei căii cu VMC, efectuată la data de **25.09.2023**, pe curba pe care s-a produs accidentul, s-au înregistrat defecte, denivelări în lungul căii (7 defecte tip J) - *foto nr.19, Tabelul nr.1.*

Șeful de district a întocmit o fișă cu defectele neremediate la data de 12.12.2023, fișă în care sunt consemnate cele 7 defecte tip J3. Comisia de investigare a constatat că data remedierii defectelor înscrise pe banda VMC nu corespunde cu data efectuării remedierii defectelor înscrise în foile de livret și cu datele înscrise în evidența defectelor înregistrate în urma verificării geometriei căii cu VMC.

Defectele înregistrate între km.238+400 ÷ 239+000 pe banda VMC, după remedierea lor nu sunt semnate de către șeful de district (data remedierii și semnătura șefului de district), dar în evidența defectelor înregistrate de VMC apar ca remediate în zilele de 07.12.2023 și 08.12.2023.

Defectele înregistrate la km.237+150 J3 și km.237+250 R3 conform descifrării benzii VMC au fost remediate în data de 08.12.2023 iar conform evidenței defectelor înregistrate de VMC în data de 14.12.2023.

*Foto nr.19 – Diagrama înregistrată pe banda VMC la verificarea liniei efectuată la data de 25.09.2023 pe curba km.237+600 ÷ 238+410*

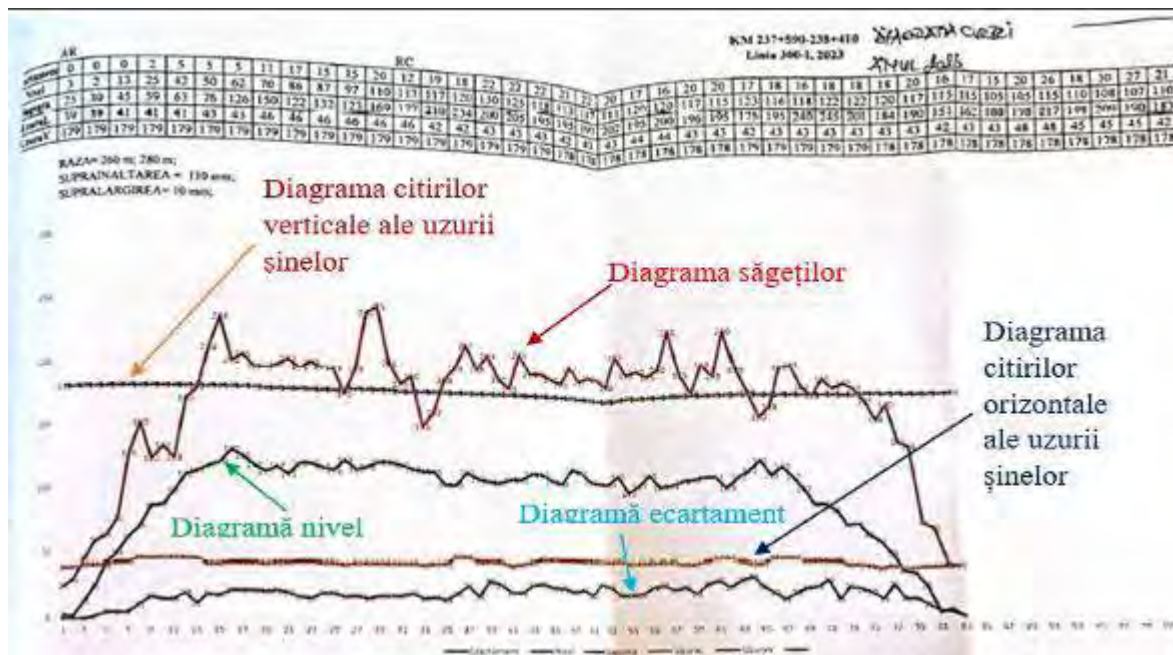
În luna martie 2024 – când trebuiau să se efectueze măsurătorile pentru anul 2024 –, măsurătorile din 2023 încă nu au erau interpretate și nu au fost întocmite diagramele pentru ecartament, nivel, săgeată. După luna martie 2024 au fost întocmite diagramele, dar nu s-au interpretat uzurile șinelor și nu s-a înscris data când au fost întocmite aceste diagrame. Diagrama întocmită pentru ecartament, nivel săgeată cuprinde citirile verticale și orizontale efectuate cu șublerul de măsurat uzura șinei - *foto nr.20.*

Foto nr.20 – Diagramele întocmite în 2024, după măsurătorile manuale din 11.05.2023 pe curba km.237+600 ÷ 238+410

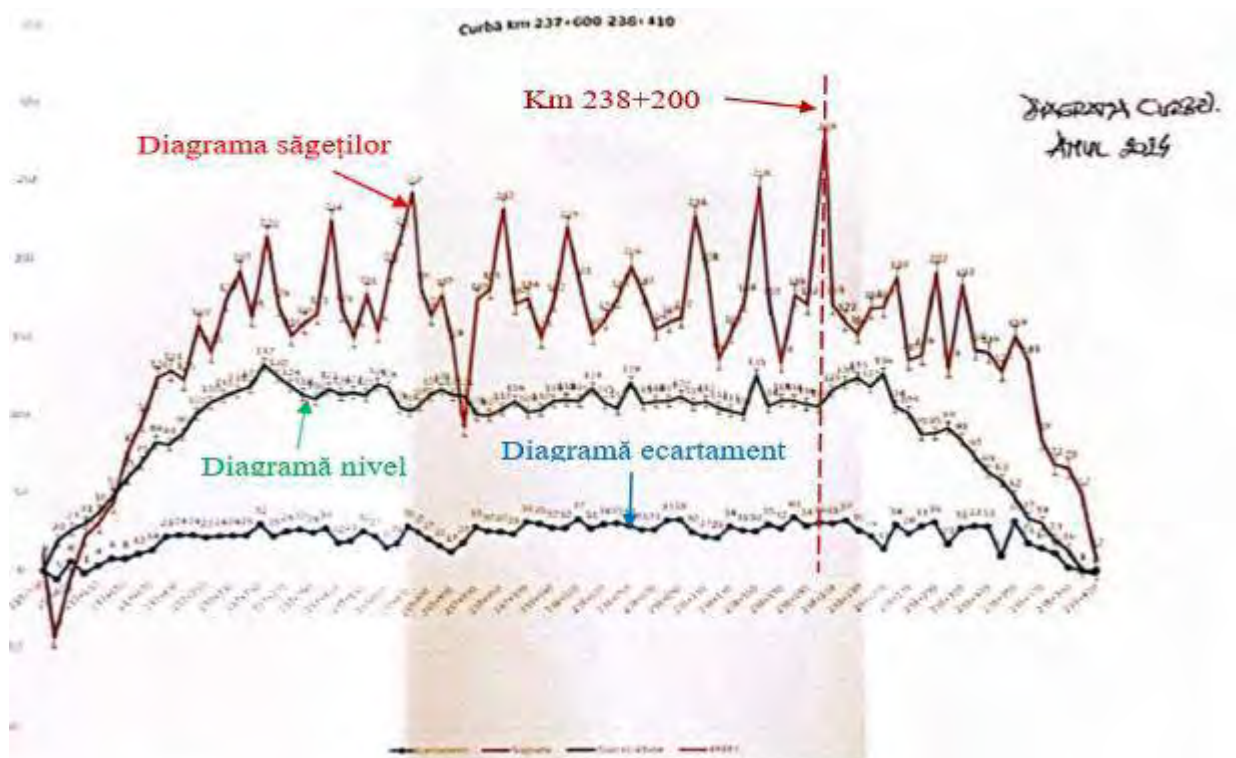
Din anul 2021, măsurarea liniei cu automotorul TMC a fost efectuat numai în data de 03.06.2024. Au fost întocmite diagramele pentru ecartament, nivel, săgeată dar nu s-a înscris data când au fost întocmite - foto nr.21.

Graficele și raportul de defecte au fost înaintate de secție către district în decada a III-a lunii iunie 2024, fără stabilirea ordinii și a modului de remediere a defectelor, precum și măsurile de siguranță circulației ce se impun, contrar prevederilor art.224, din *Instrucțiuni pentru diagnoza căii și liniei de contact efectuată cu automotorul TMC*.

Foto nr.21 – Diagramele întocmite după măsurătorile cu automotorul TMC din 03.06.2024 pe curba km.237+600 ÷ 238+410
