## RAPORT DE INVESTIGARE

privind incidentul feroviar produs la data de 19.07.2024 în stația CFR București Nord, în cadrul manevrei de rebrusare a garniturii din care a fost compus trenul de călători Regio nr.11034, prin tamponarea violentă a locomotivei BB 576 cu ramele electrice reversibile din care a fost formată garnitura

*Raport de investigare final  
03 iulie 2025*

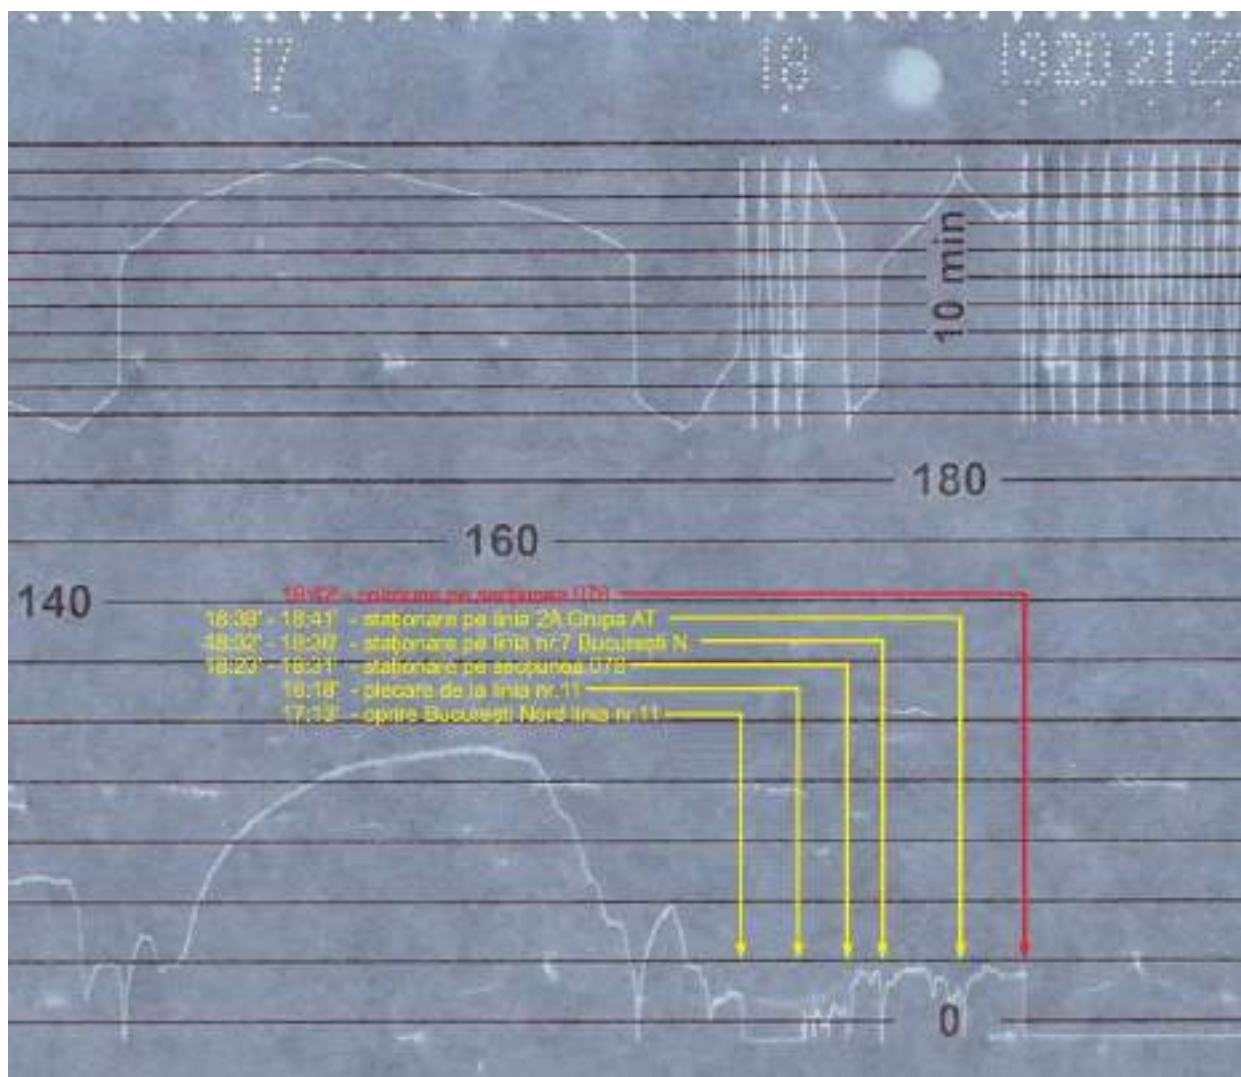
Figura nr.4 – banda de vitezometru a locomotivei BB 576

- ✓ locomotiva a staționat până la ora 18:41 când a început efectuarea ultimei mișcări de manevră. Viteza a crescut la valoarea de 24 km/h pe o distanță de 300 m, apoi a scăzut la valoarea de 20 km/h pe o distanță de 350 m;

- ✓ în acest moment, pe banda de vitezometru se observă înregistrată o deviere bruscă spre dreapta a stiletelor de înregistrare a vitezei și timpului, reprezentând momentul impactului dintre locomotivă și garnitura trenului. Din acest moment, viteza a scăzut brusc la zero și locomotiva s-a oprit la ora 18:42:30.

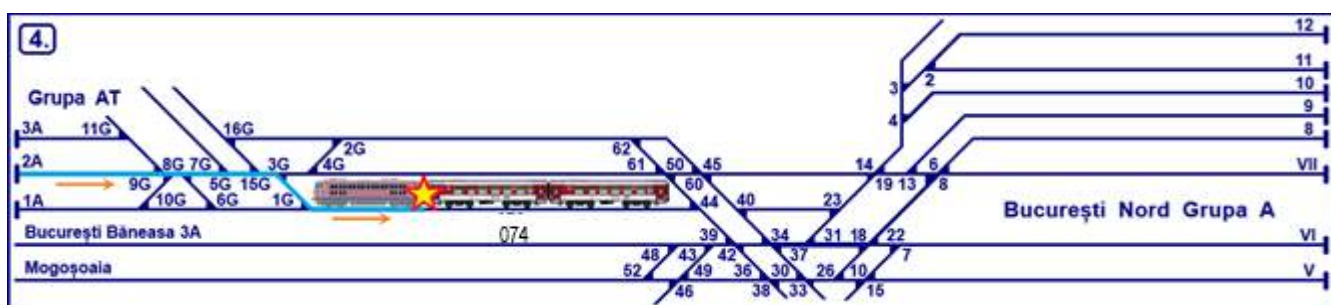
Figura nr.10– manevrarea locomotivei BB 576 de la linia nr.2A pe secțiunea 076 unde a avut loc impactul.

- ✓ după schimbarea postului de conducere și a pantografului, locomotiva **BB 576** s-a deplasat izolat de la linia nr.2AT (cu parcurs peste schimbătoarele 9G, 8G, 7G, 5G, 15G, 3G și 1G), până pe secțiunea 074 unde se aflau garate ramele RIO 05 și RIO 06, unde se produce tamponarea cu rama RIO 05 (figura nr. 10);

- ✓ anterior impactului cu circa 350 metri înainte de locul în care se afla oprită rama **RIO 005**, viteza locomotivei **BB 576** a început să scadă de la valoarea de 24 km/h până la valoarea de 20 km/h, valoare la care a avut loc impactul.
