AGENȚIA DE INVESTIGARE FERROVIARĂ ROMÂNĂ - AGIFER

## **RAPORT DE INVESTIGARE**

al accidentului feroviar produs în data de 24.07.2024, în jurul orei 11:10, pe raza de activitate a Sucursalei Regionale de Căi Ferate Craiova, în linie curentă, între stația CFR Berbești și Hm Popești, la km 18 + 600, prin deraierea locomotivei DA 913 aflată în remorcarea trenului de marfă nr.60566, aparținând SNTFM „CFR Marfă” SA

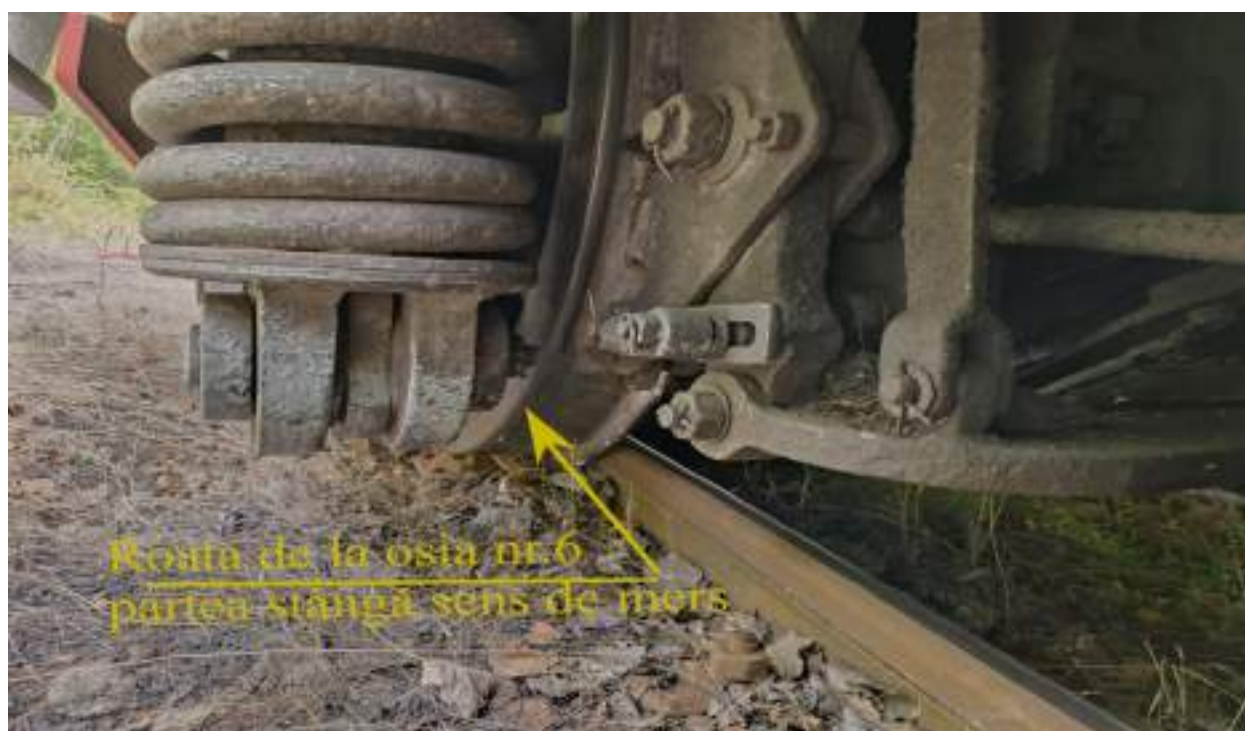
Foto nr.1

După plecarea trenului, în jurul orei 11:10, între stația CFR Berbești și Hm Popești pe o curbă circulară cu deviație dreapta în sensul de mers al trenului (Fig.nr.2), mecanicul locomotivei titulare a sesizat rulare însoțită de zgomote anormale a locomotivei după care a luat măsuri de frânare rapidă a trenului. După oprirea trenului, ca urmare a verificărilor efectuate, s-a constatat că, locomotiva DA 913 titulară a deraiat de osia nr.6 boghiul II, prima în sensul de mers (Foto nr.1).

La km 18+600 a fost identificată prima urmă de deraiere, pe firul exterior al căii și reprezintă escaladarea ciupercii șinei de către roata din partea stângă a primei osii a locomotivei DA 913 urmată de căderea acesteia în exteriorul căii, (foto nr.1) iar pe firul drept, în aceeași secțiune transversală s-a constatat o urmă de cădere la interiorul căii.

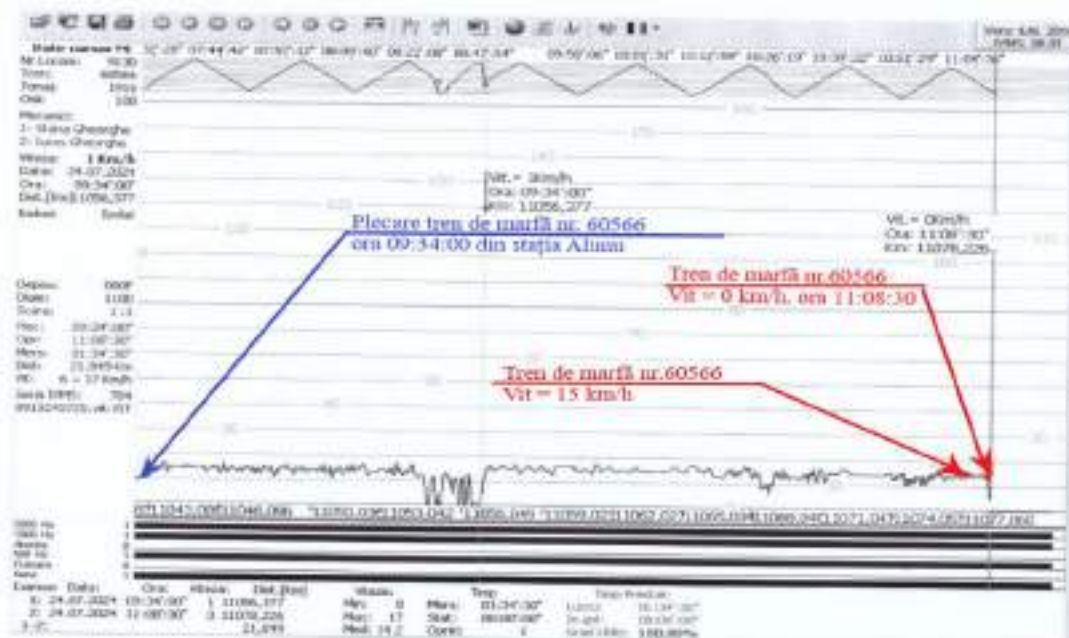
- în data de 24.07.2024, locomotiva a plecat, din stația CFR Alunu, cu trenul nr.60566, la ora 09:34':00", fără a efectua proba de eficacitate, și a circulat cu viteza de maxim 17 km/h, pe o distanță de 4976 metri și un interval de 20":32";
- de la 17 km/h locomotiva circulă cu viteza de 14-15-16-14-16-17-13-12 km/h pe o distanță de 5443 și un interval de timp de 22":04";
- de la 12 km/h locomotiva circulă cu viteza de 15-13-16-9-6-15-12-16-11-16-14-15 km/h pe o distanță de 7205 m și un interval de timp de 32":31";
- de la 15 km/h locomotiva circulă cu viteza de 12-15-10-12-15-12-16-15-13-15 pe o distanță de 4095 m și un interval de timp de 18":33";
- de la 15 km/h viteza locomotivei a scăzut la 0 ( zero ) km/h pe o distanță de 130 metri, și un interval de 51 de secunde trenul oprindu-se la ora 11:08':30" (Fig. nr.4).

Figura nr. 4 - Diagrama vitezei înregistrată de instalația IVMS a locomotivei DA 913

Din analiza datelor înregistrate de instalația IVMS a rezultat că deraierea locomotivei DA 913 s-a produs la viteza de 15 km/h.

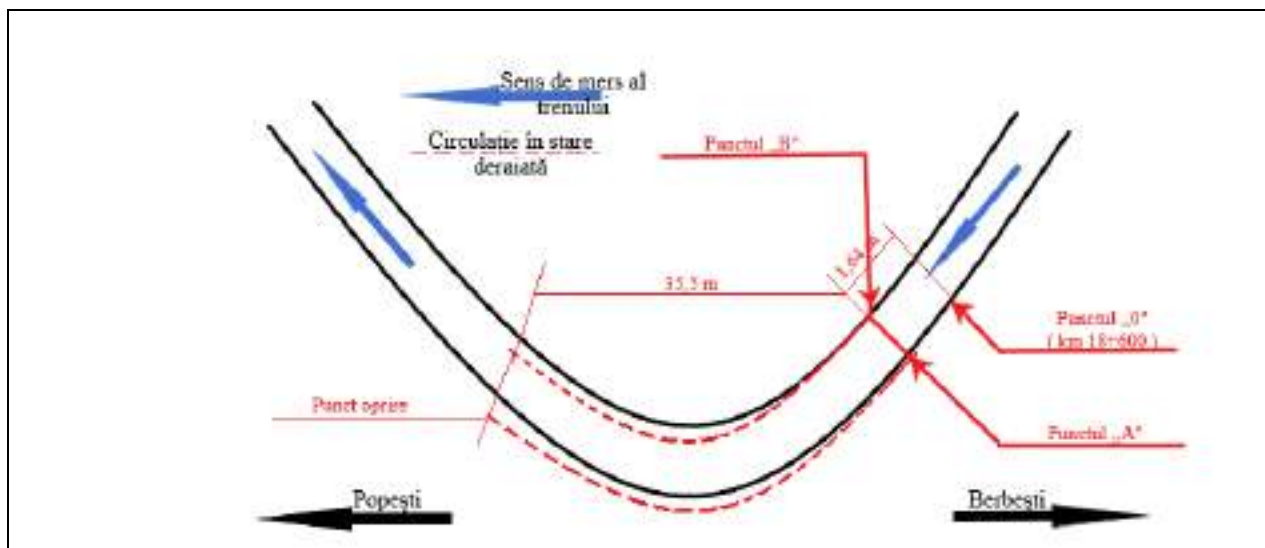
*Figura nr. 5: Schița cu locul deraierii*

Prima urmă de escaladare al flancului activ al șinei de către roata atacantă, aflată în partea stângă a primei osii a locomotivei (osia nr.6), în sensul de mers (invers creșterii kilometrajului), a fost identificată pe umărul dintre flancul activ și suprafața de rulare a șinei din dreapta sensului de mers. Acest punct a fost marcat pe teren ca punctul „0” și se află la km 18+600 (foto nr.1).

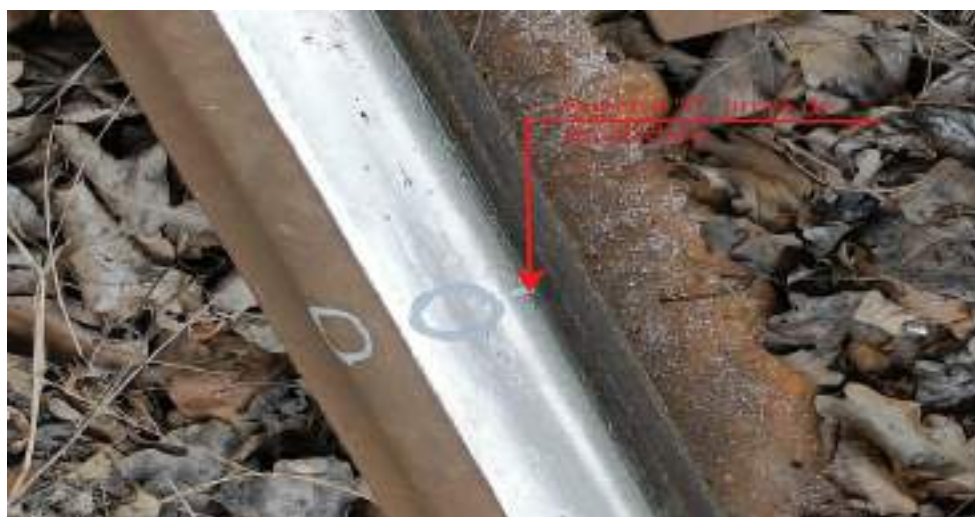
*Foto nr.2: Punctul „0” - prima urmă de escaladare la km 18+600 (roata din partea*

*stângă a osiei nr.6)*

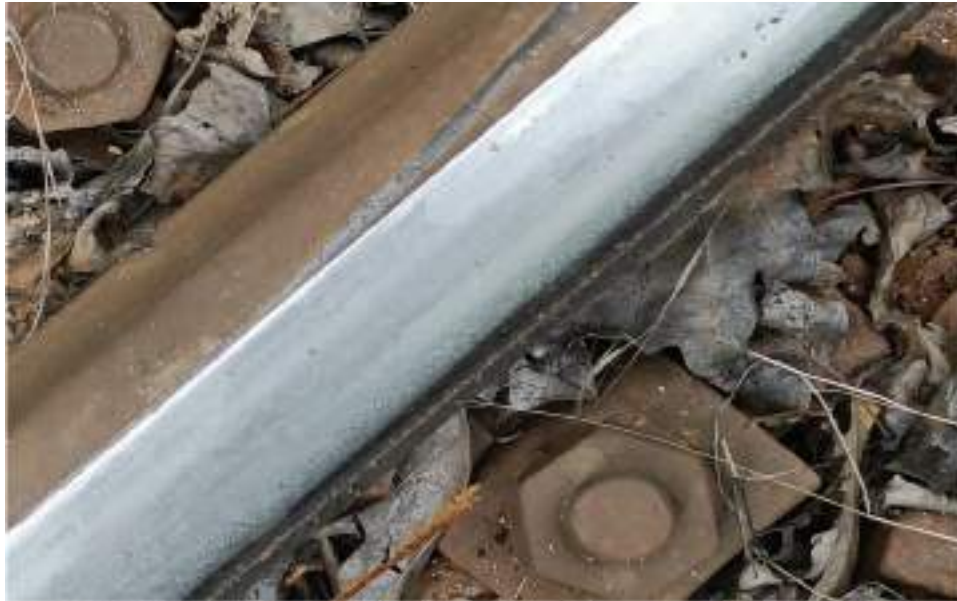
Din punctul „0”, locomotiva a rulat cu buza roții din partea stângă a osiei nr.6 pe suprafața de rulare a șinei din partea stângă, în sensul de mers al trenului, (foto nr.3), pe o lungime de 1,640 m după care a căzut de pe suprafața de rulare în exteriorul căii, punct marcat pe teren ca punctul „A” (foto nr.4). Concomitent, în același plan transversal cu punctul „A”, roata corespondentă a osiei nr.6 a părăsit flancul activ al șinei din dreapta și a căzut în interiorul căii, punct marcat pe teren ca punctul „B” (foto nr.5).

*Foto nr. 3 – urmă de rulare a buzei roții pe suprafața de rulare a șinei*

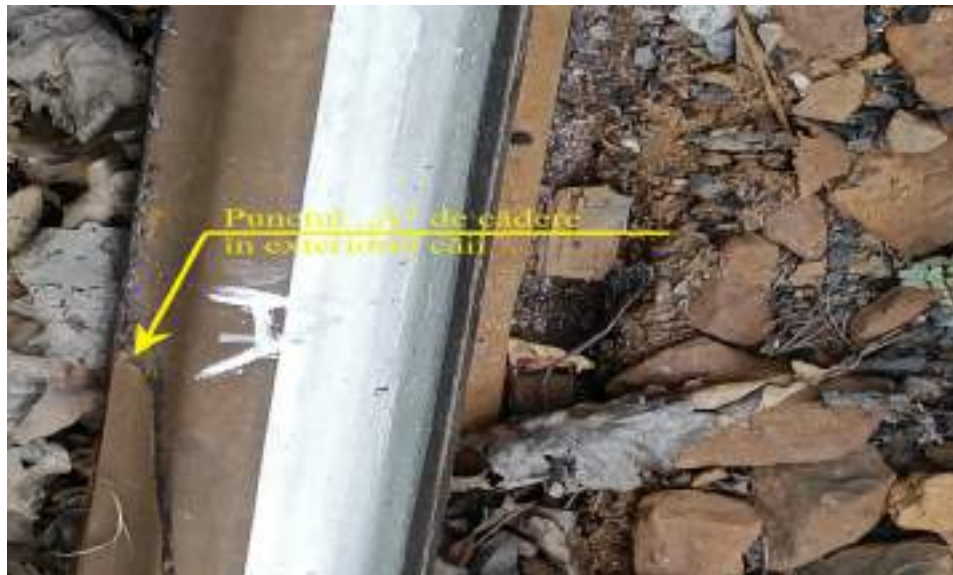
*Foto nr.4: Punctul „A” – prima urmă de cădere în exteriorul căii (roata din partea stângă a osiei nr.6, în sensul de mers)*

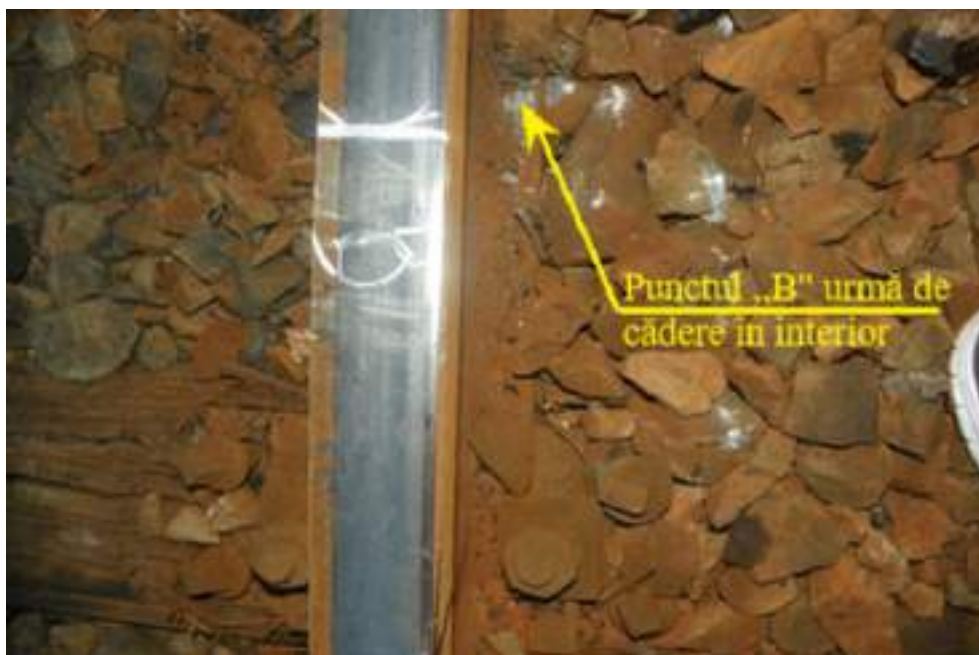
Locomotiva a rulat în stare deraiată cu roțile de la osia nr.6 aproximativ 35,5 m, pe elementele metalice verticale de prindere, până la oprirea trenului ca urmare a măsurilor de frânare luate de către mecanicul de locomotivă.

*Foto nr.5: Punctul „B” – urmă de cădere în interiorul căii (roata din partea dreaptă stângă a osiei nr.6, în sensul de mers)*

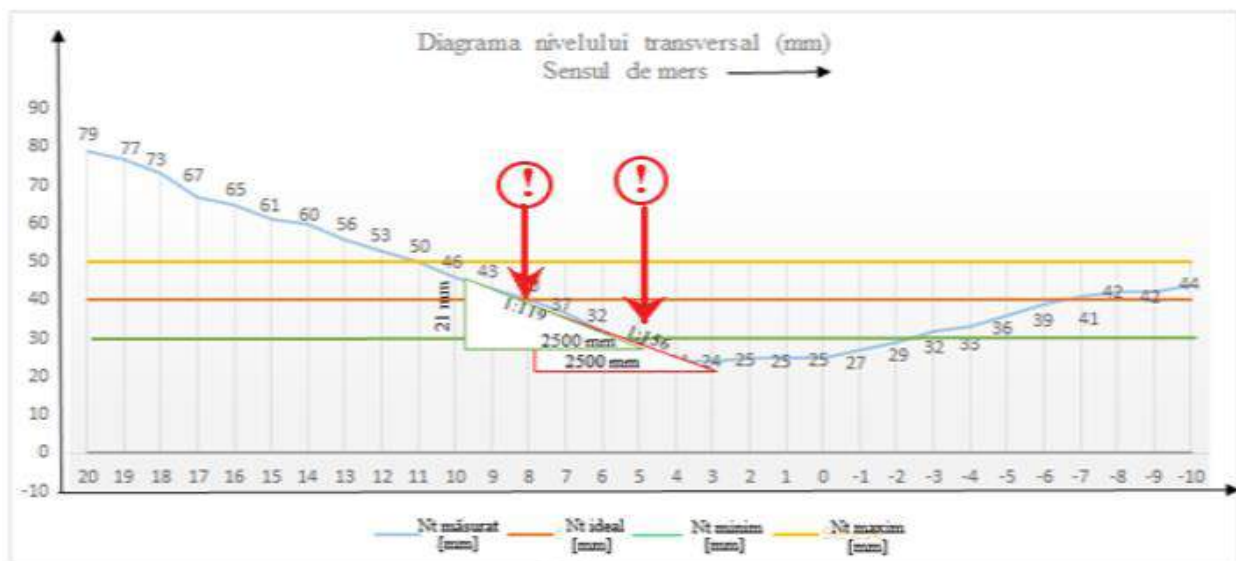
Figura nr.7: Diagrama nivelului transversal

Torsionarea căii este un defect local și reprezintă diferența de nivel transversal între cele două fire ale căii măsurate în două puncte consecutive raportat la baza longitudinală de măsurare a torsionării căii (2,5 m). Pentru viteze de circulație mai mici de 30 km/h valoarea maximă a torsionării căii este de 12,50 mm, cu înclinarea rampei defectului de 1:200, prevăzută la art.7.A., pct.4 din *Instrucția nr.314/1989*.

Până la punctul de producere al deraierii, în sensul de mers al trenului, de la punctul „14” înspre punctul „0”, în cuprinsul a opt zone, măsurate la o distanță de 2,5 m între două puncte consecutive, înclinările rampelor defectelor erau mai mari decât valoarea maximă admisă pentru circulația trenurilor (1:166).Astfel, așa cum este exemplificat în diagrama nivelului transversal – *figura nr.6*, între punctele „10”÷„5” și „8”÷„3” valoarea torsionării a fost de 24 mm respectiv 16 mm, depășind valoarea maximă admisă a torsionării de 12,5 mm, având înclinarea rampei defectului de 1:119 respectiv 1:156, față de înclinarea admisă a rampei de 1:200.

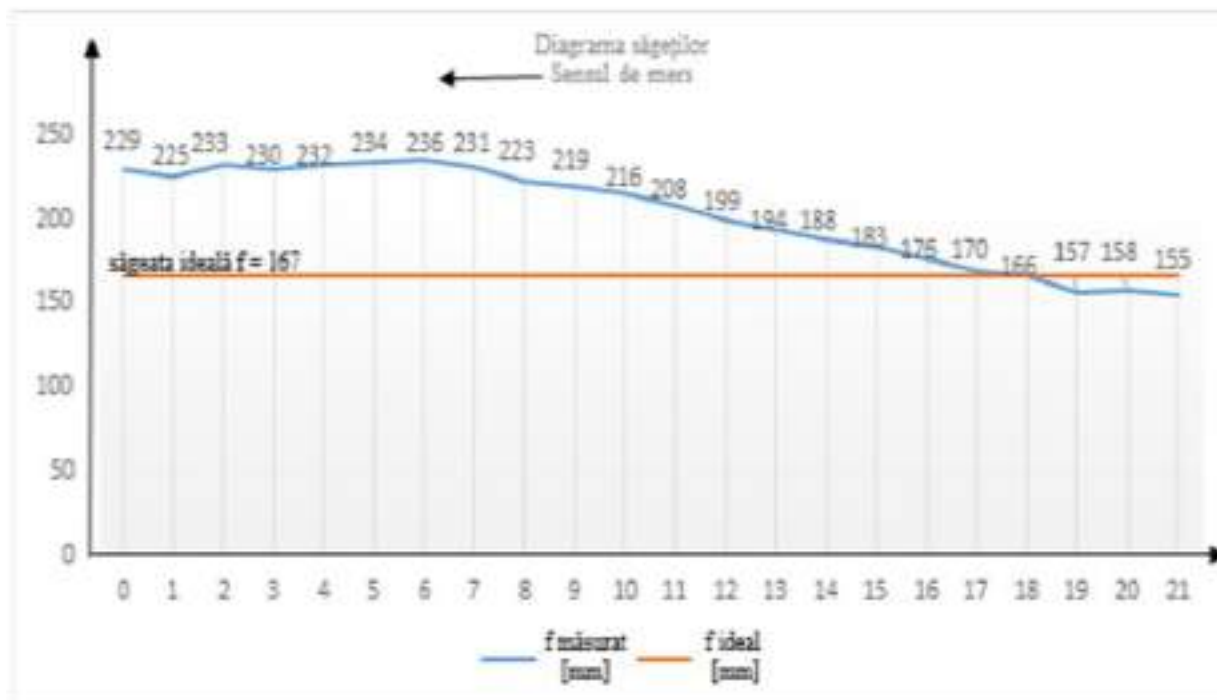
Valorile săgeților sunt prezentate în *figura nr.8*.

Figura nr.8: Diagrama săgeților

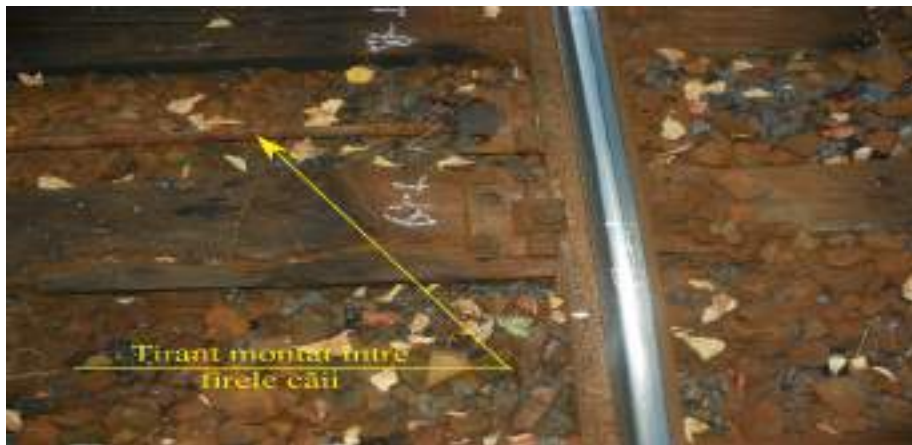
O altă neconformitate constatată și care a fost semnalată în rapoartele de investigare ale accidentelor anterioare produse pe linia 204 Băbeni – Alunu, este folosirea în activitatea de exploatare a unor improvizații de tipul tiranților metalici pentru menținerea ecartamentului în toleranțele prescrise, ca urmare a degradării traverselor din lemn. Astfel, secția a utilizat, pentru menținerea în toleranțe a ecartamentului, dispozitive improvizate de tipul tiranților metalici, care să se substituie traverselor responsabile cu asigurarea acestui parametru tehnic al căii.

*Foto.nr.7 - Tirant montat între firele căii*

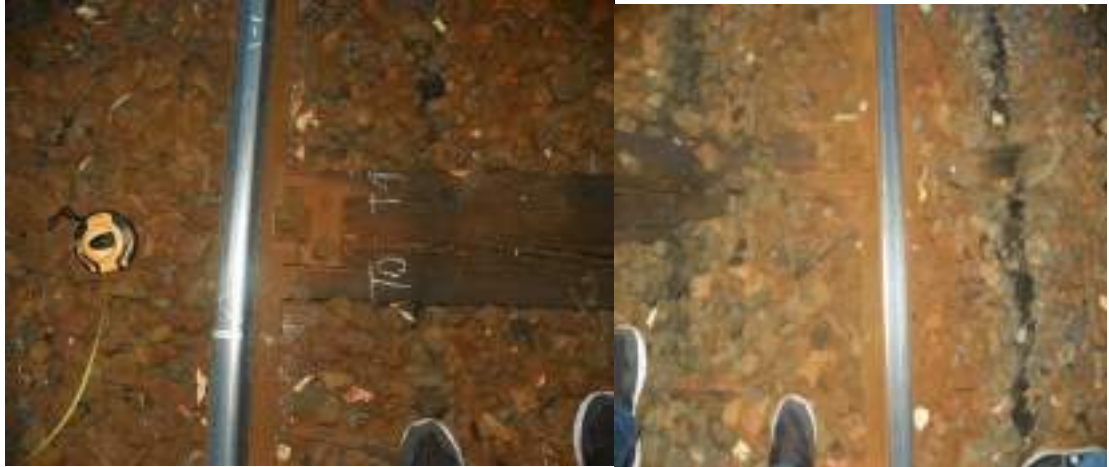
*Foto.nr.8 - Traversa  $T_0$  / Traversa  $T_1$*

- Traversa T<sub>0</sub> –tirant;
- Traversa T<sub>12</sub> - traversă normală din lemn cu crăpături longitudinale, cu prindere activă 50% pe ambele fire;
