## RAPORT DE INVESTIGARE

privind accidentul feroviar produs în data de **25.07.2024**, secția de circulație Aradu Nou – Periam, între stația CFR Aradu Nou și halta de mișcare Zădăreni, la km 1+095,50, în circulația trenului de marfă nr.66143 (aparținând operatorului de transport feroviar SNTFM „CFR Marfă” SA)

*Raport de investigare final  
14 iulie 2025*

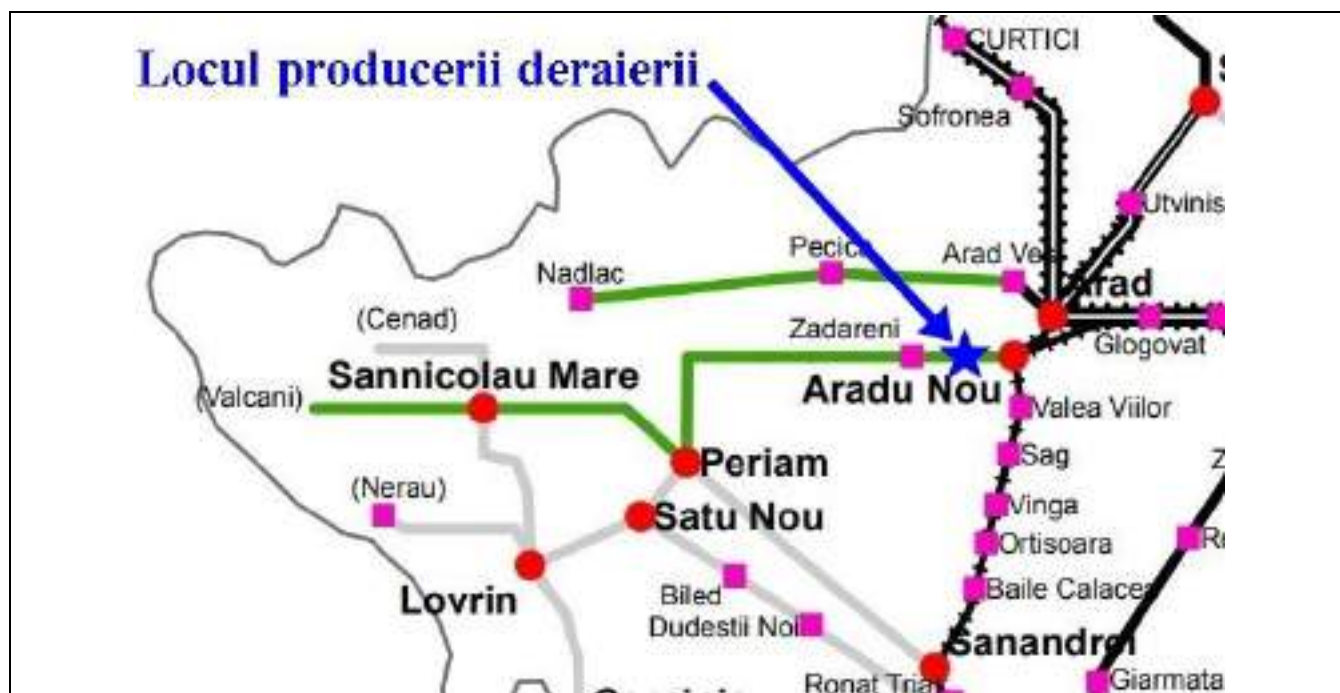
Figure 1 – Accident site

The site of the railway accident (Figure 1) is located in the railway county Timișoara, track section Aradu Nou - Periam (single non-electrified track line), a non-interoperable section managed by SC RC-CF Trans SRL Brașov.

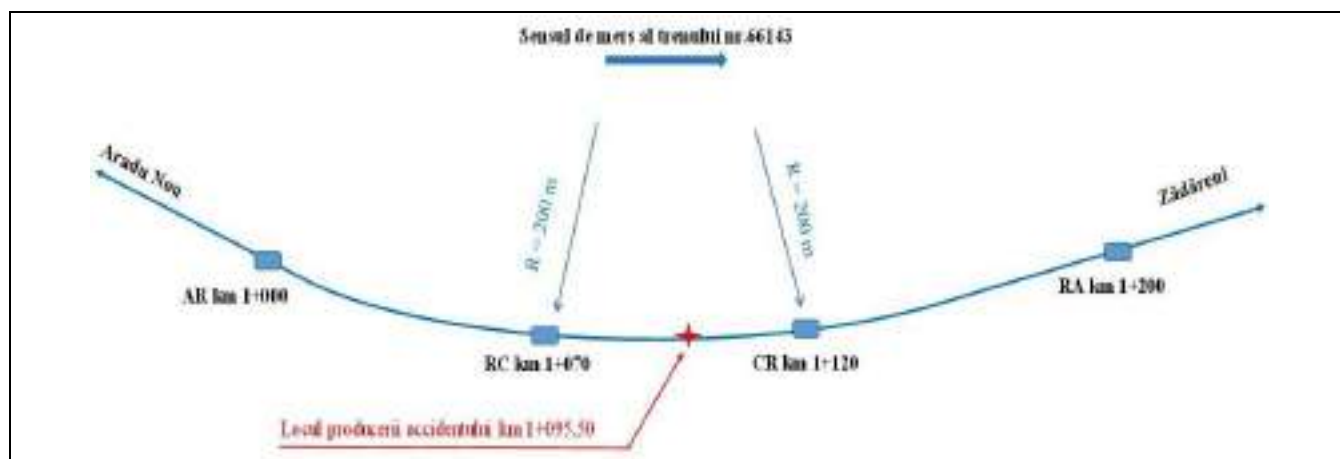
Figura nr.2 - Reprezentarea schematică a curbei pe care s-a produs accidentul feroviar

Prima urma de părăsire a suprafeței de rulare a șinei a fost constatată la km 1+095,50 pe firul interior al curbei (partea stângă în sensul de mers al trenului și al kilometrajului), fiind produsă de căderea roții din stânga a primei osii, în sensul de mers a vagonului nr.31537965681-4, între firele căii – figura nr.2.

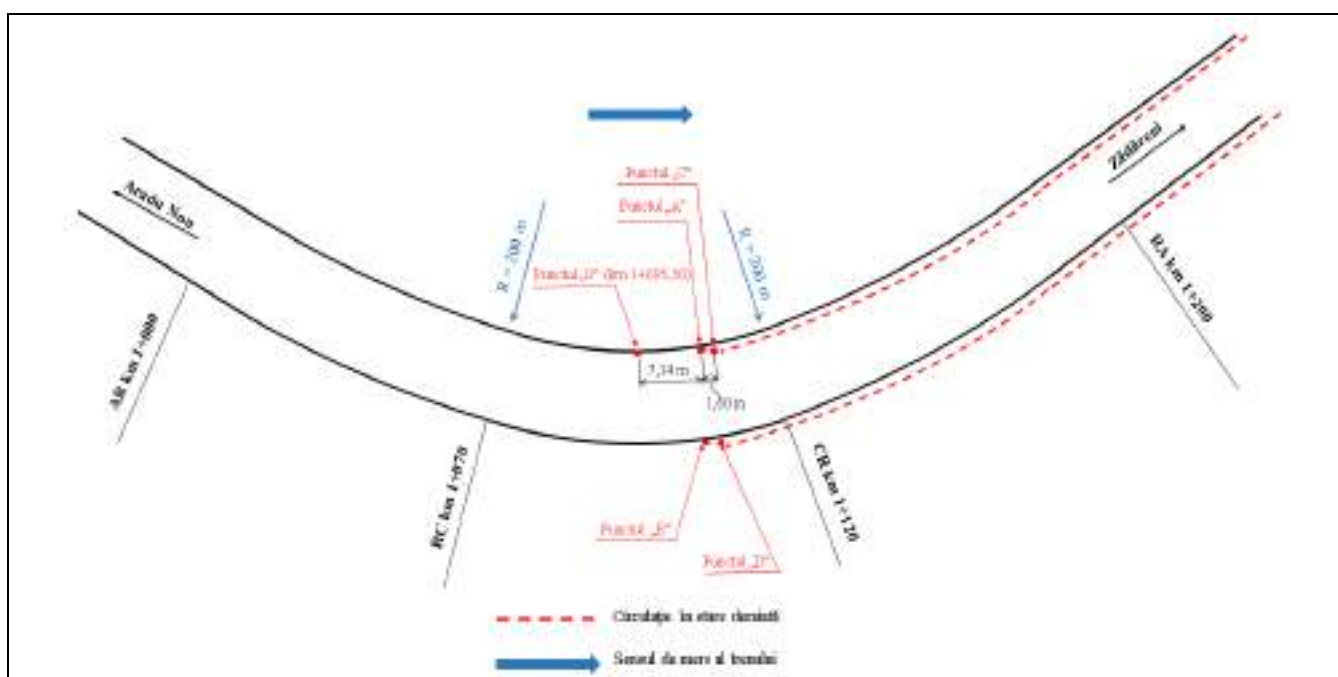
Figura nr.3 - Reprezentarea schematică a zonei pe care s-a produs accidentul feroviar

Curba pe care s-a produs deraierea este compusă dintr-un arc de cerc cu rază constantă  $R=200$  m, supraînălțare  $h=70$  mm, supralărgire  $s=20$  mm, săgeata  $f=56$  mm, care se racordează cu aliniamentele adiacente prin intermediul a două curbe de racordare ale căror lungimi sunt:  $L_1=70$  m și  $L_2=80$  m. Această curbă cu racordări are punctele caracteristice amplasate la următoarele poziții kilometrice: AR=1+000, RC=1+070, CR=1+120 și RA=1+200. Deraierea s-a produs la km 1+095,50, pe curba circulară – figura nr.3.

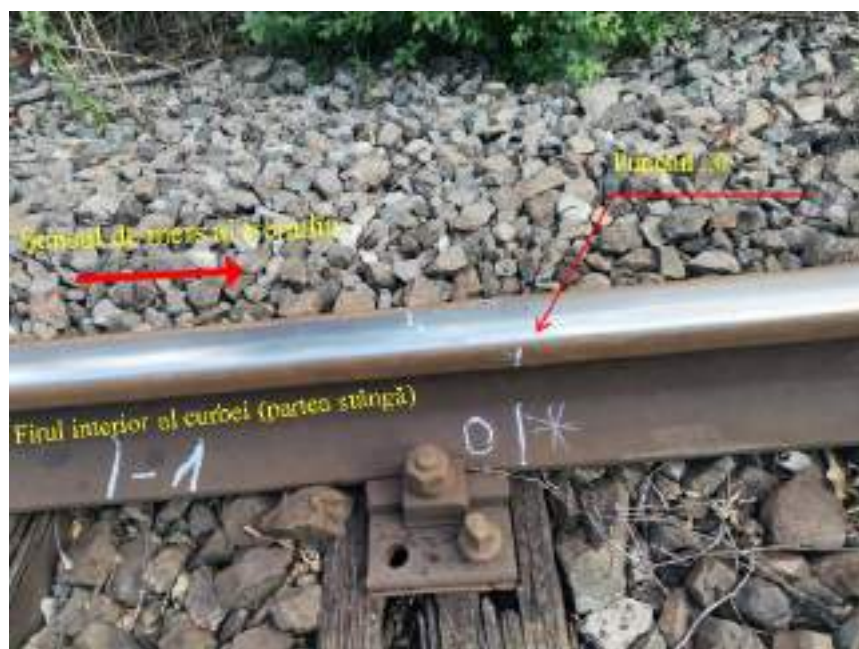
Prima urmă de părăsire a suprafeței de rulare a șinei a fost constatată pe firul interior al curbei (partea stângă în sensul de mers al trenului și al kilometrajului) la km 1+095,50, marcată pe teren ca punctul „0” – foto nr.1.

*Foto. nr.1 – Punctul „0”: prima urmă de părăsire a suprafeței de rulare de pe firul interior al curbei*

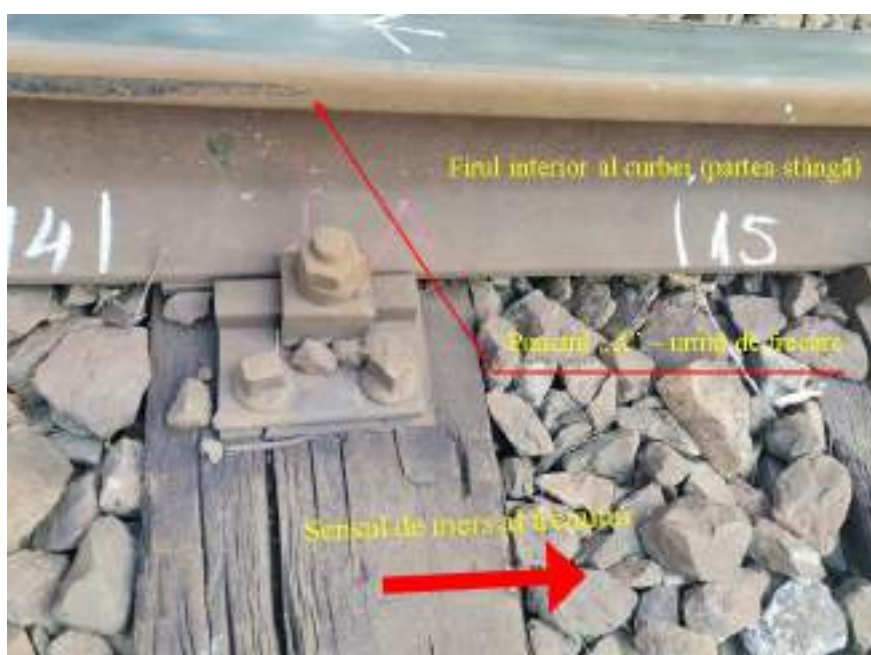
Pe o lungime de 7,14 m de la punctul „0” s-a constatat o urmă de frecare pe umărul interior al ciupercii șinei de pe firul interior al curbei, punct marcat pe teren ca punctul „A” – foto nr.2.

*Foto. nr.2 – Punctul „A”: urmă de frecare pe umărul interior al ciupercii șinei*

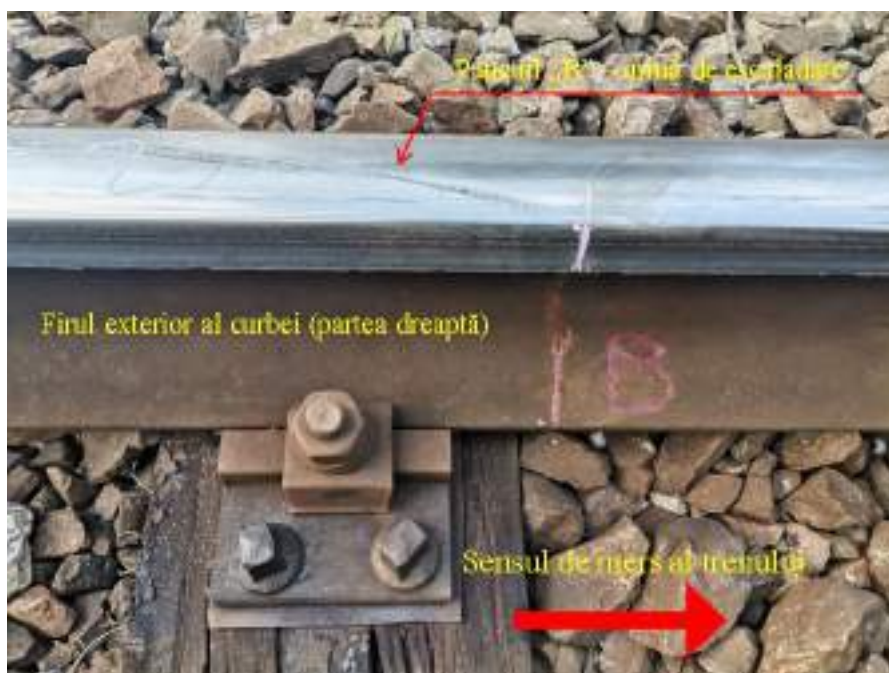
În aceeași secțiune transversală cu punctul „A” s-a constatat o urmă de escaladare pe firul exterior al curbei (firul din partea dreaptă), punct marcat pe teren ca punctul „B” – foto nr.3.

*Foto. nr.3 – Punctul „B”: urmă de escaladare pe firul exterior al curbei*

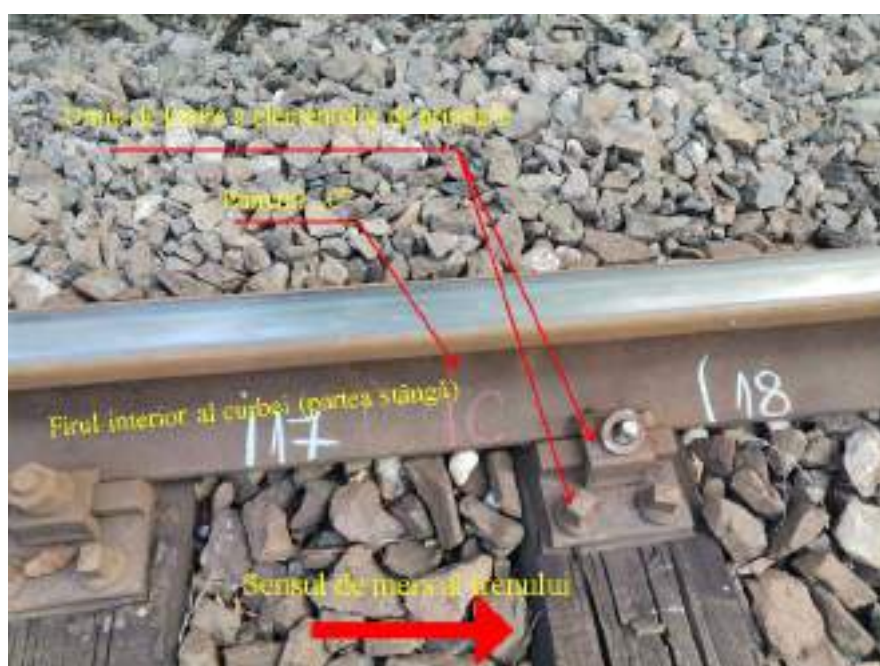
La o distanță de 1,6 m de punctul „A” s-a constatat o urmă de cădere de pe firul interior între firele căii, punct marcat pe teren ca punctul „C” (foto nr.4), iar pe firul exterior, în aceeași secțiune transversală s-a constatat o urmă de cădere în exteriorul căii, punct marcat pe teren ca punctul „D”.

*Foto. nr.4 – Punctul „C”: urmă de cădere între firele căii*

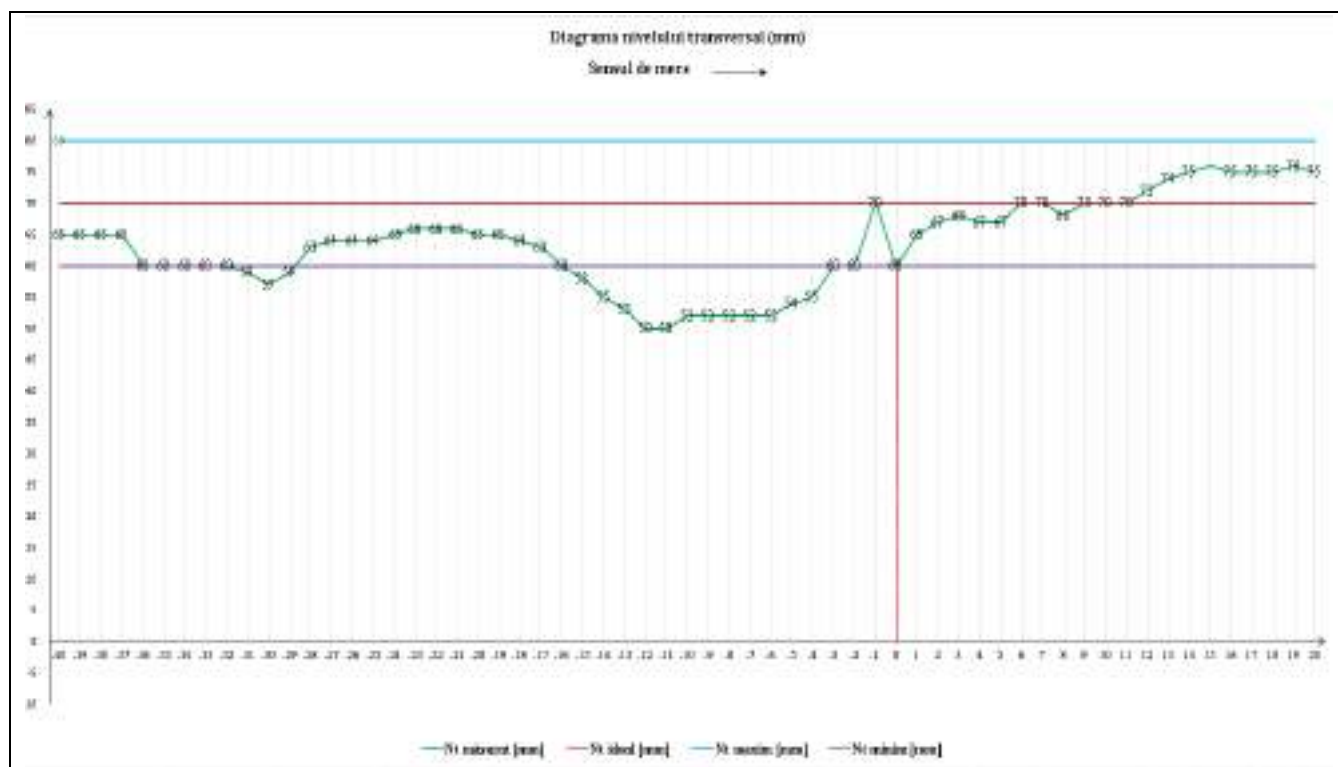
Figura nr.5 - Diagrama nivelului transversal

Până la punctul de producere al deraierii, în sensul de mers al trenului, a fost depășită valoarea maximă a torsionării căii de 10,00 mm pentru viteze de circulație cuprinse între  $30 < V \leq 50$  km/h astfel: între punctele „-18” ÷ „-13” valoarea torsionării a fost de 11 mm, având înclinarea rampei defectului de 1:227, între punctele „-17” ÷ „-12” valoarea torsionării a fost de 13 mm, având înclinarea rampei defectului de 1:192 și între punctele „-6” ÷ „-1” valoarea torsionării a fost de 18 mm, având înclinarea rampei defectului de 1:139.

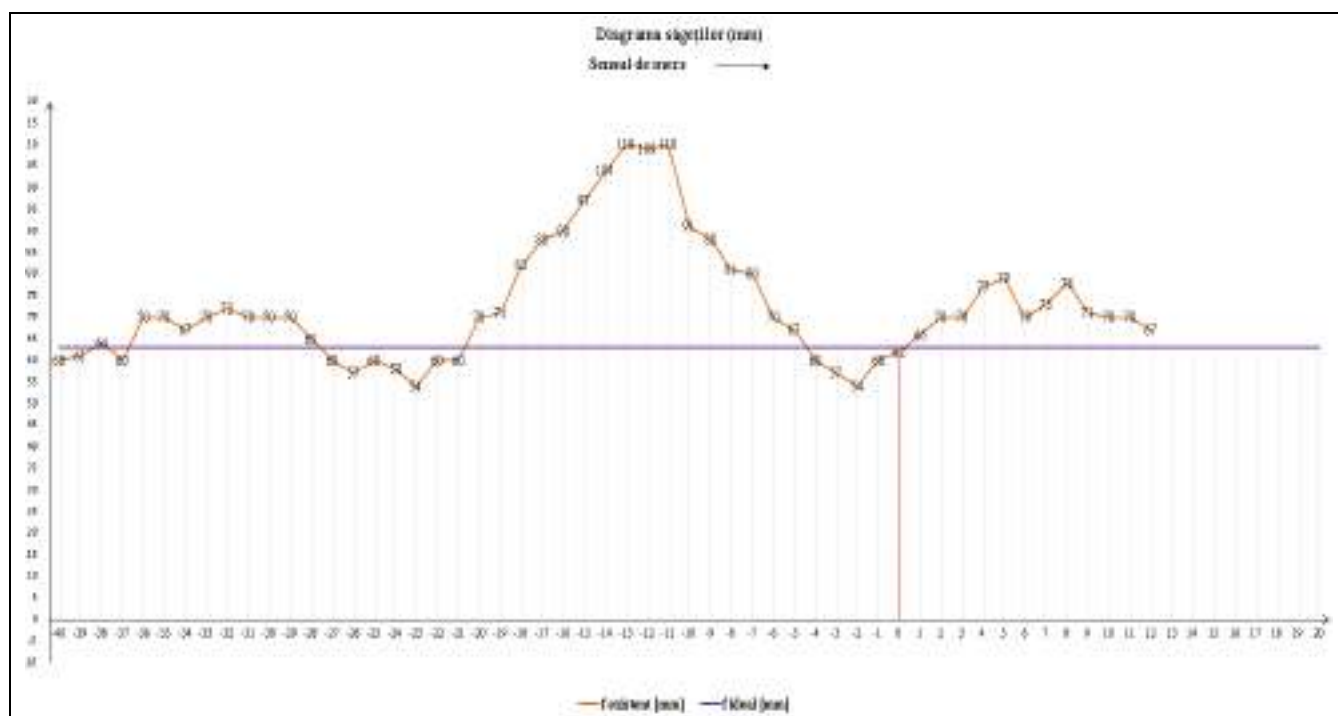
Figura nr.6 - Diagrama săgeților

Săgețile au fost măsurate pe porțiunea de curbă pichetată între punctele „-40” și „12” la mijlocul corzii de 10 m, din 5 m în 5 m.

Valorile săgeților sunt prezentate în *figura nr.6*.

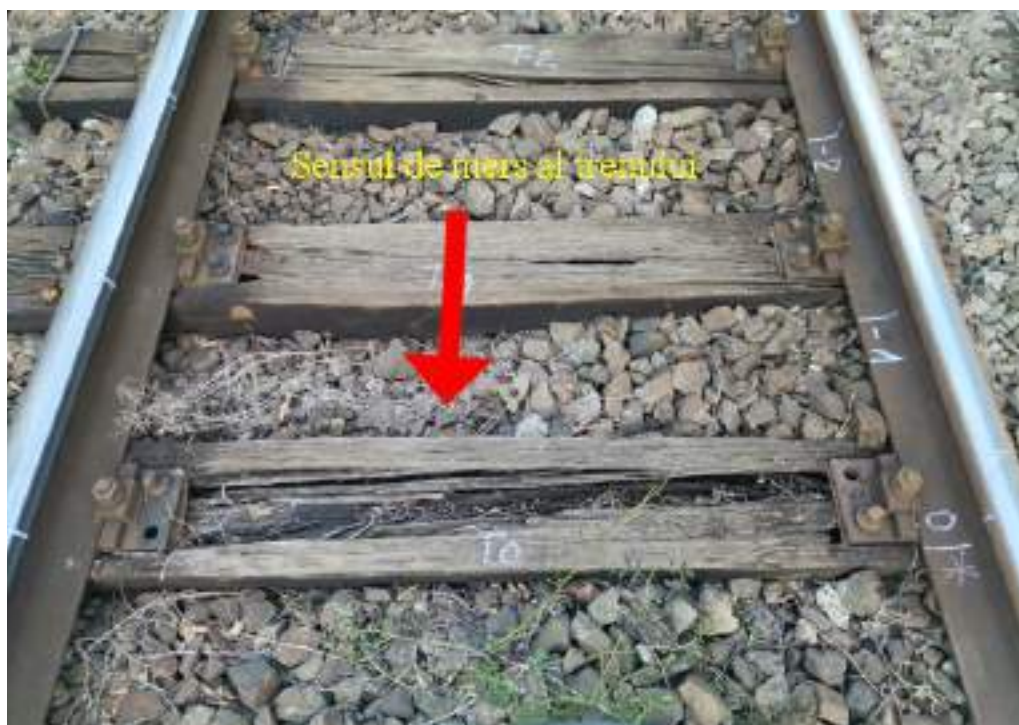
- mai mult de 2 traverse necorespunzătoare la un grup de 15 traverse;
- numărul traverselor în cale să depășească 7 %;
- menținerea în cale a 2 traverse necorespunzătoare vecine.

Foto. nr.5 – Starea tehnică a traverselor T<sub>0</sub>, T<sub>-1</sub> și T<sub>-2</sub>

There was, at the accident site, a group of consecutive improper normal wooden sleepers, whose technical condition could no longer ensure a secure hold of the metal plates, with the effect of exceeding the maximum permissible limit of the track gauge in service, which caused the loss of the rails' capacity to support and guide under the dynamic action of the rolling stock.

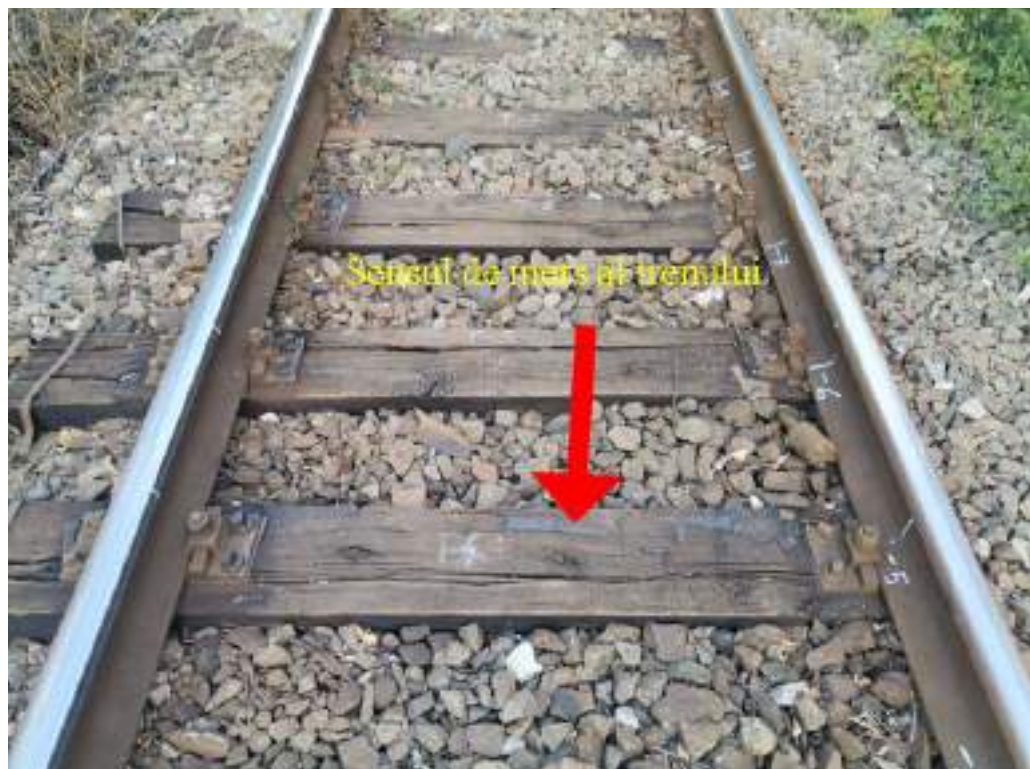
*Foto. nr.6 – Starea tehnică a traverselor T<sub>4</sub>,T<sub>5</sub> și T<sub>6</sub>*

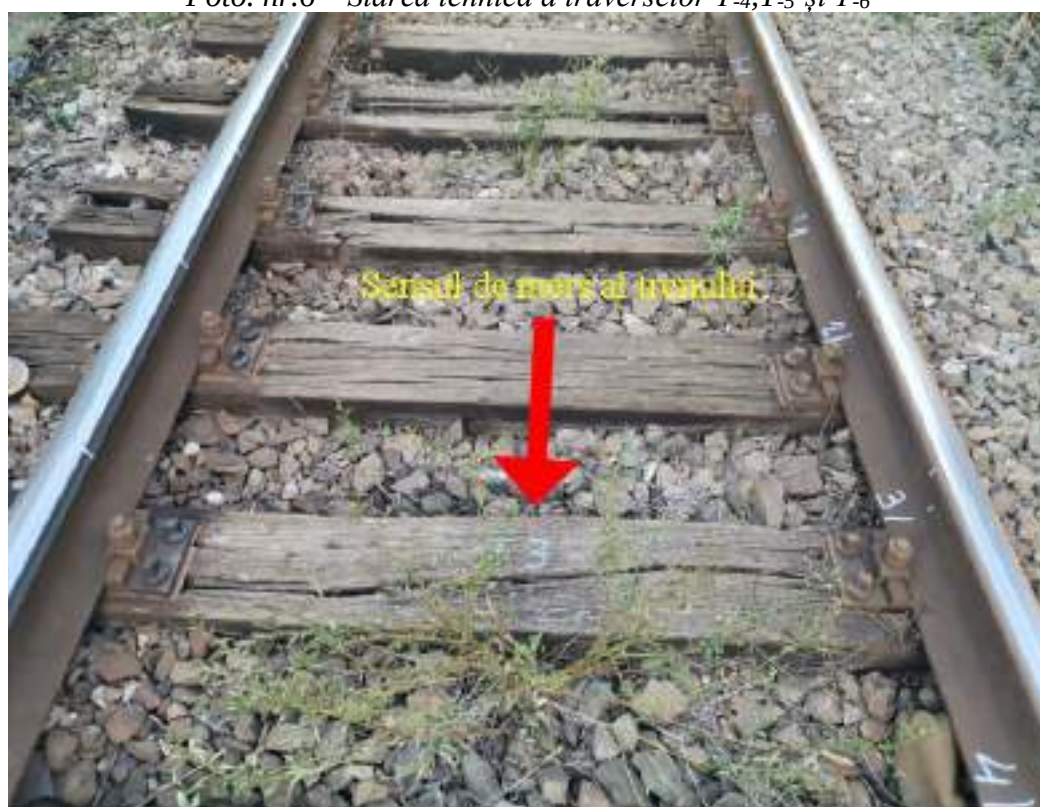
*Foto. nr.7 – Starea tehnică a traverselor T<sub>1</sub>,T<sub>2</sub> și T<sub>3</sub>*
