## RAPORT DE INVESTIGARE

privind accidentul feroviar produs la data de 14.08.2024, ora 14:55, pe raza de activitate a Sucursalei Regionala CF Craiova, secția de circulație Băbeni – Alunu (linie simplă neelectrificată), între Hm Popești și stația CFR Berbești, la km 18+410, în circulația trenului de marfă nr. 86077, format din două locomotive izolate, DA 913 și DA 1183, prin deraierea locomotivei DA 913–titulară, de prima osie, în sensul de mers al trenului.

*Raport investigare final  
11 august 2025*

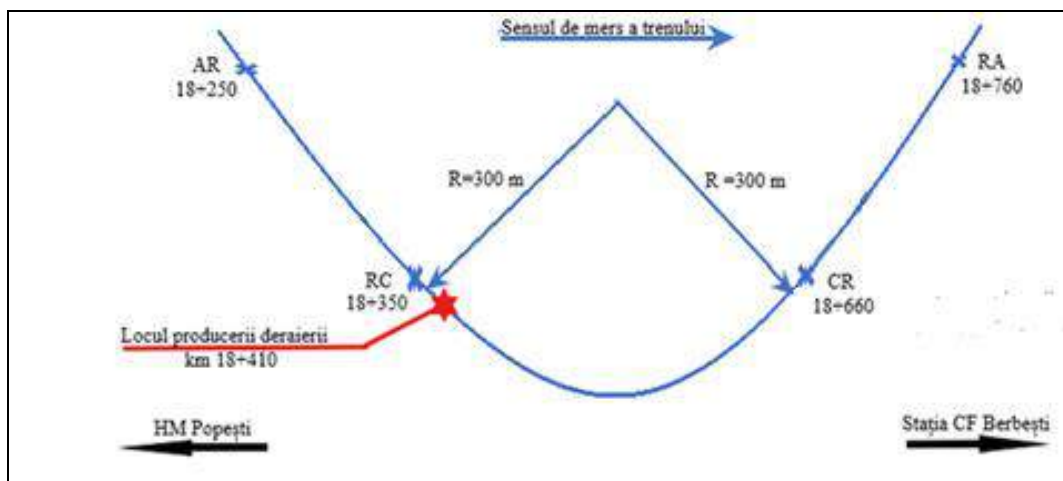
Fig. nr.2: schița producerii accidentului la data de 14.08.2024

După plecare din stația CFR Băbeni la ora 14:00, în circulația trenului, între Hm Popești și stația CFR Berbești, pe o curbă circulară cu deviație stânga (Fig. nr.2), în sensul de mers, mecanicul locomotivei titulare a sesizat în timpul mersului zgomote anormale ale locomotivei pentru care a luat măsuri de frânare rapidă a trenului. După oprirea trenului, ca urmare a verificărilor efectuate, s-a constatat că, locomotiva DA 913 titulară a deraiat de prima osie în sensul de mers (Foto nr.1, și Foto nr.2).

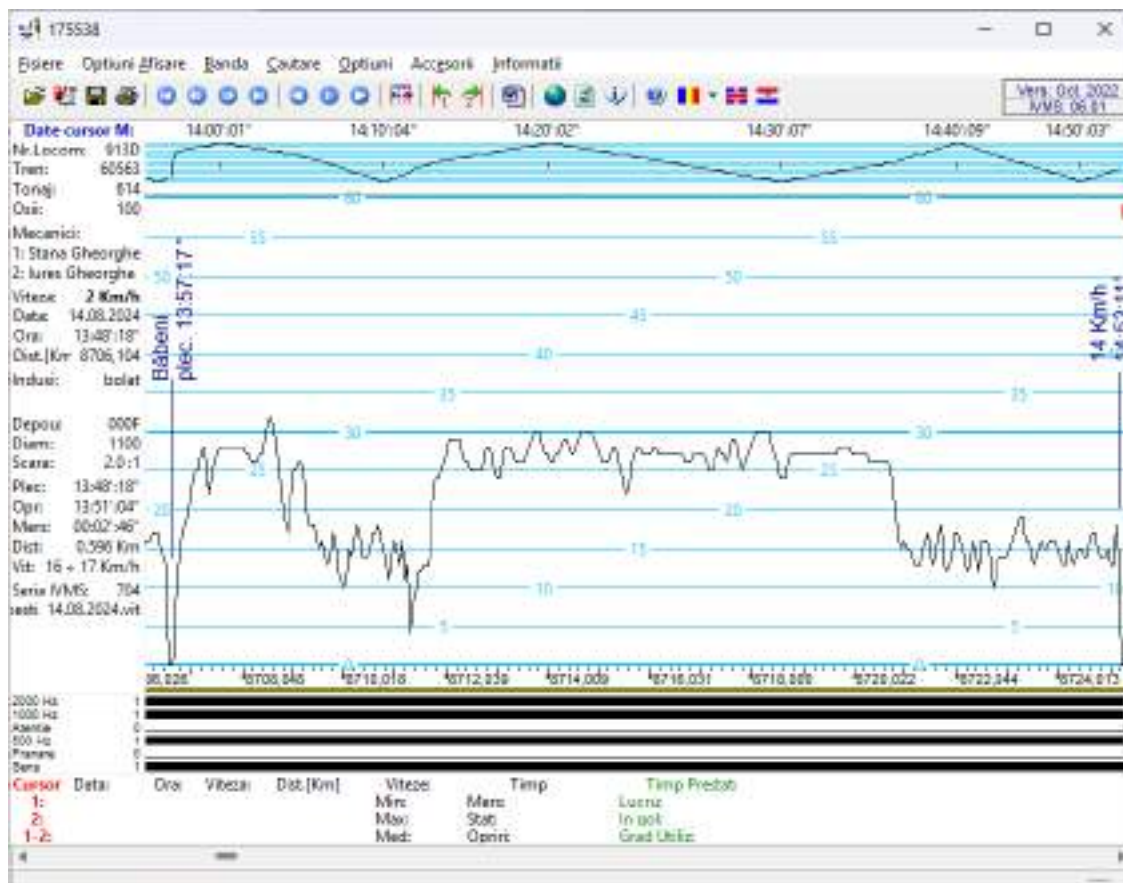
Din raportul de interpretare a datelor IVMS, a rezultat că, anterior deraierii, pe un spațiu de 4510 m, viteza de circulație a avut variații între 15 km/h și 18 km/h (de la km 13+900 la km 18+430), restricția cu 15 km/h începând de la km 14+200. În momentul producerii deraierii, viteza trenului a fost de 14 km/h, cu respectarea valorii restricționate pe zona respectivă de 15 km/h.

Fig. nr. 4 - Diagrama vitezei înregistrată de instalația IVMS a locomotivei DA 913

Din analiza datelor înregistrate de instalația IVMS a rezultat că deraierea locomotivei DA 913 s-a produs la ora 14:53:11". Urmare a zgomotelor anormale apărute la partea de rulare a locomotivei, mecanicul a luat măsuri de frânare a locomotivei, care s-a oprit la ora 14:53:20".

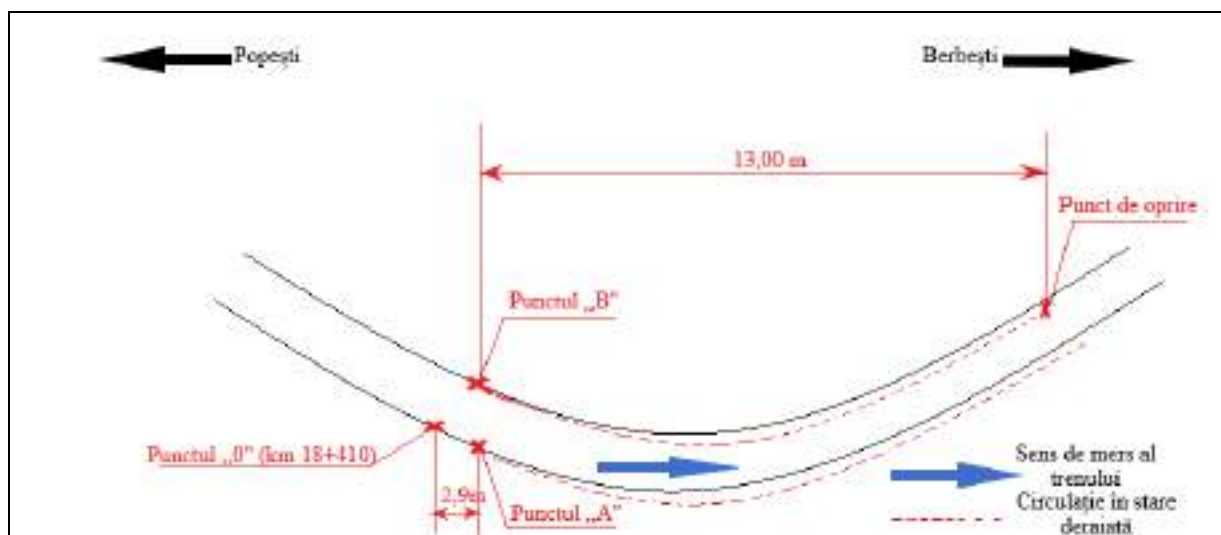
*Figura nr. 5: Schița cu locul deraierii*

Prima urmă de escaladare al flancului activ al șinei de către roata atacantă, aflată în partea dreaptă a primei osii a locomotivei (osia nr.1), în sensul de mers și al creșterii kilometrajului, a fost identificată pe umărul dintre flancul activ și suprafața de rulare a șinei. Acest punct a fost marcat pe teren ca punctul „0” și se află la km 18+410 (foto nr.3).

Din punctul „0”, locomotiva a rulat cu buza roții din partea dreaptă a osiei nr.1 pe suprafața de rulare a șinei, pe o lungime de 2,90 m după care a căzut în exteriorul căii, în punctul notat cu „A”. Concomitent, în același plan transversal cu punctul „A”, roata din partea stângă a căzut în interiorul căii, punct marcat pe teren ca punctul „B”.

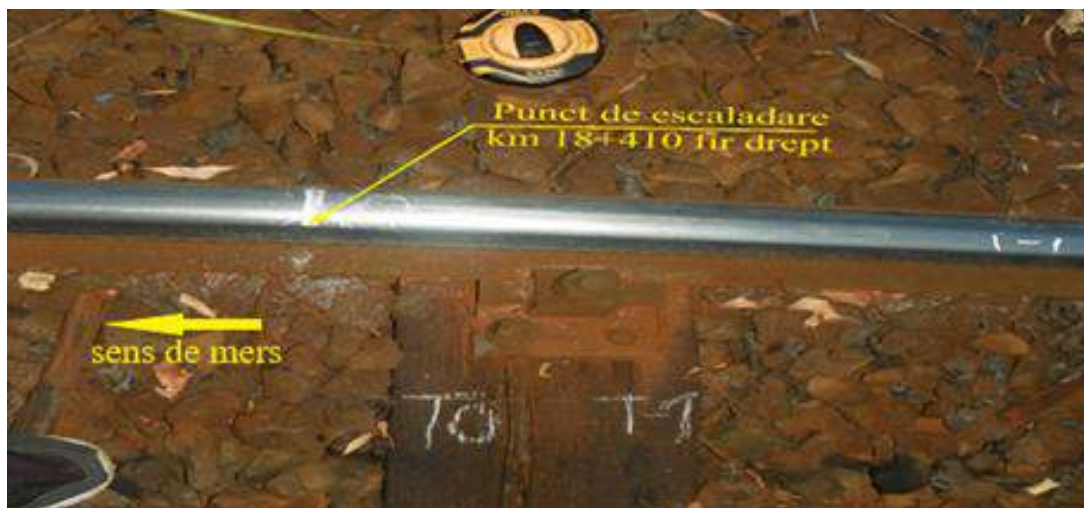
Foto nr.3: Punctul „0” - prima urmă de escaladare la km 18+410 (roata din partea dreaptă a osiei nr. 1)

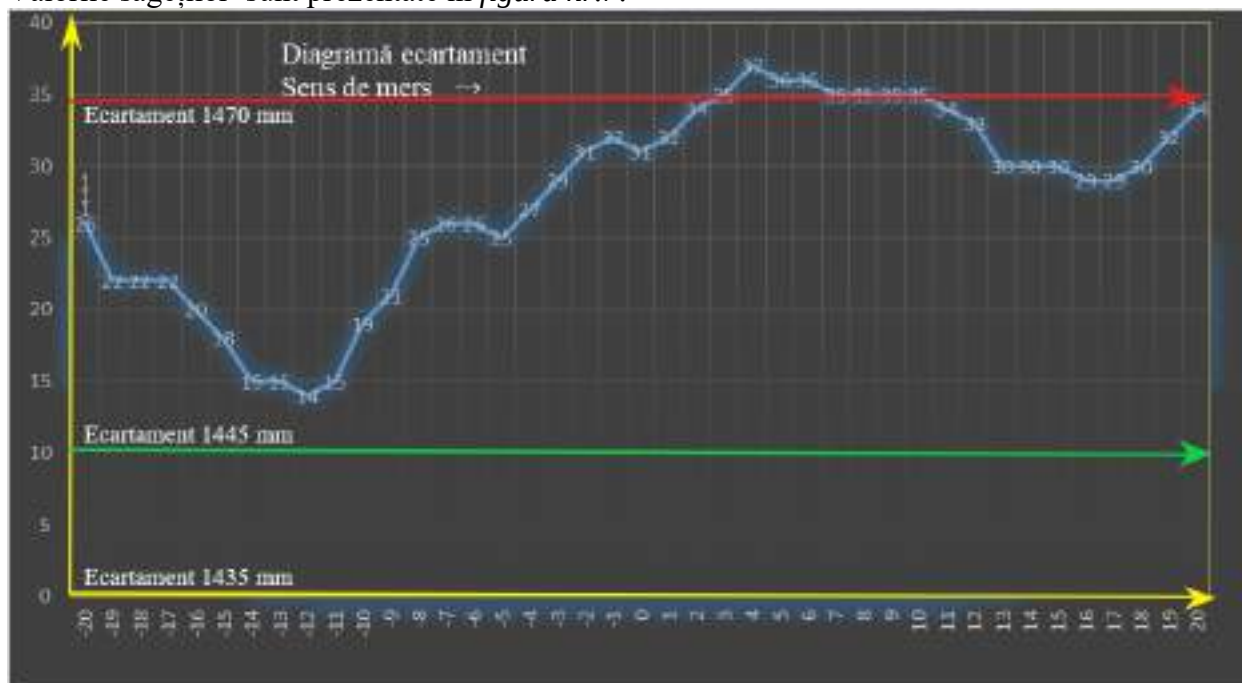
Figura nr. 5: Diagrama ecartamentului

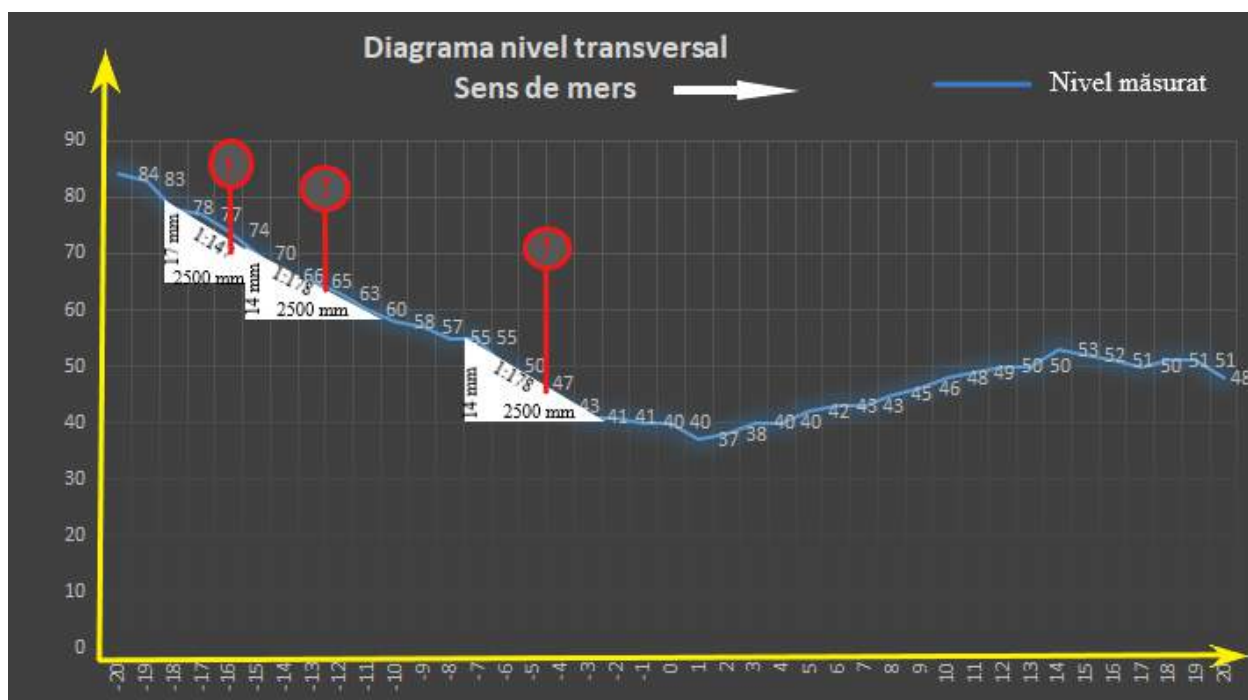
Figura nr.6: Diagrama nivelului transversal

Până la punctul de producere al deraierii, în sensul de mers al trenului, de la punctul „-20” înspre punctul „0”, în cuprinsul a șapte zone, măsurate la o distanță de 2,5 m între două puncte consecutive, înclinările rampelor defectelor erau mai mari decât valoarea maximă admisă pentru circulația trenurilor (1:200). Astfel, așa cum este exemplificat în diagrama nivelului transversal – *figura nr.6*, între punctele:

- „-3” ÷ „-8”, „-4” ÷ „-9”, „-11” ÷ „-16”, „-12” ÷ „-17”, „-15” ÷ „-20” valoarea torsionării a fost de 14 mm, depășind valoarea maximă admisă a torsionării de 12,50 mm, având înclinarea rampei defectului de 1:178, față de înclinarea admisă a rampei de 1:200;
- „-13” ÷ „-18”, valoarea torsionării a fost de 13 mm, depășind valoarea maximă admisă a torsionării de 12,50 mm, având înclinarea rampei defectului de 1:192, față de înclinarea admisă a rampei de 1:200;
- „-14” ÷ „-19”, valoarea torsionării a fost de 17 mm, depășind valoarea maximă admisă a torsionării de 12,50 mm, având înclinarea rampei defectului de 1:147, față de înclinarea admisă a rampei de 1:200;

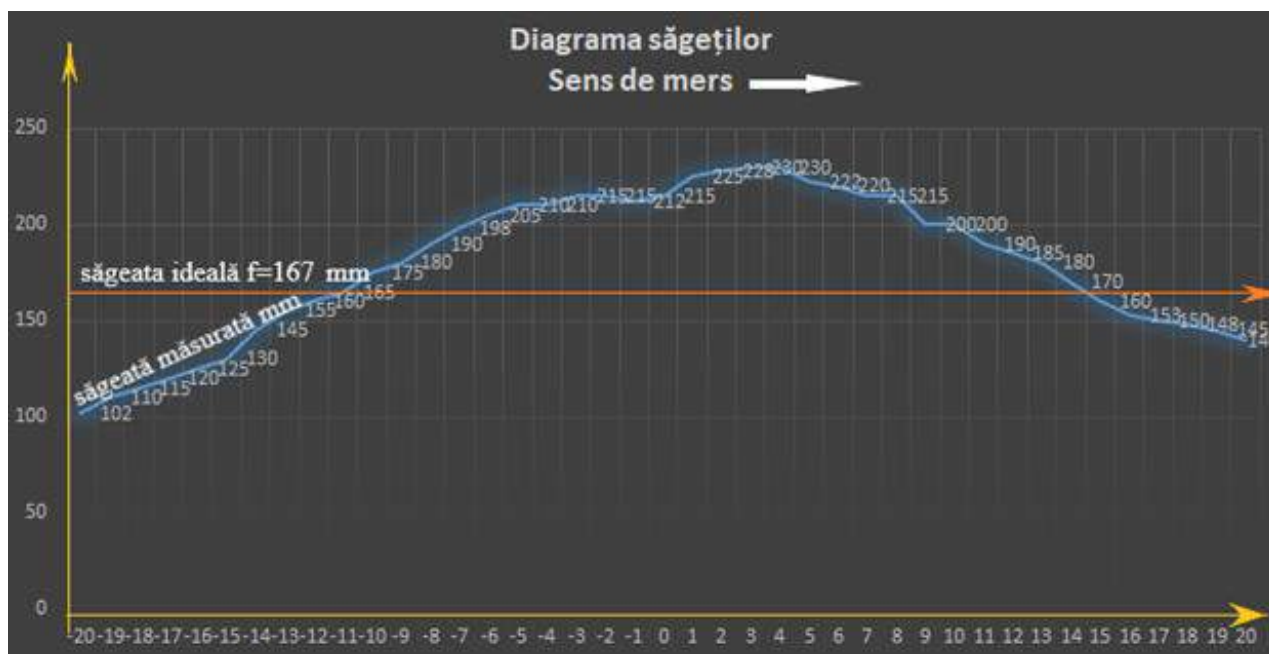
Valorile săgeților sunt prezentate în *figura nr.7*.

Figura nr.7: Diagrama săgeților

Toleranța admisă dintre săgețile maxime și minime în mm, pentru zona circulară a curbei în cuprinsul căreia s-a produs deraierea și viteza de circulație mai mică sau egală cu 50 km/h, este de 45 mm, așa cum este prevăzut la art. 7, pct.B.1 din *Instrucția nr.314/1989*). Astfel, diferența dintre valorile măsurate ale săgeților maxime și minime, pe zona circulară a curbei, între punctele „-20” și „4” depășea toleranța admisă de 45 mm cu 83 mm.

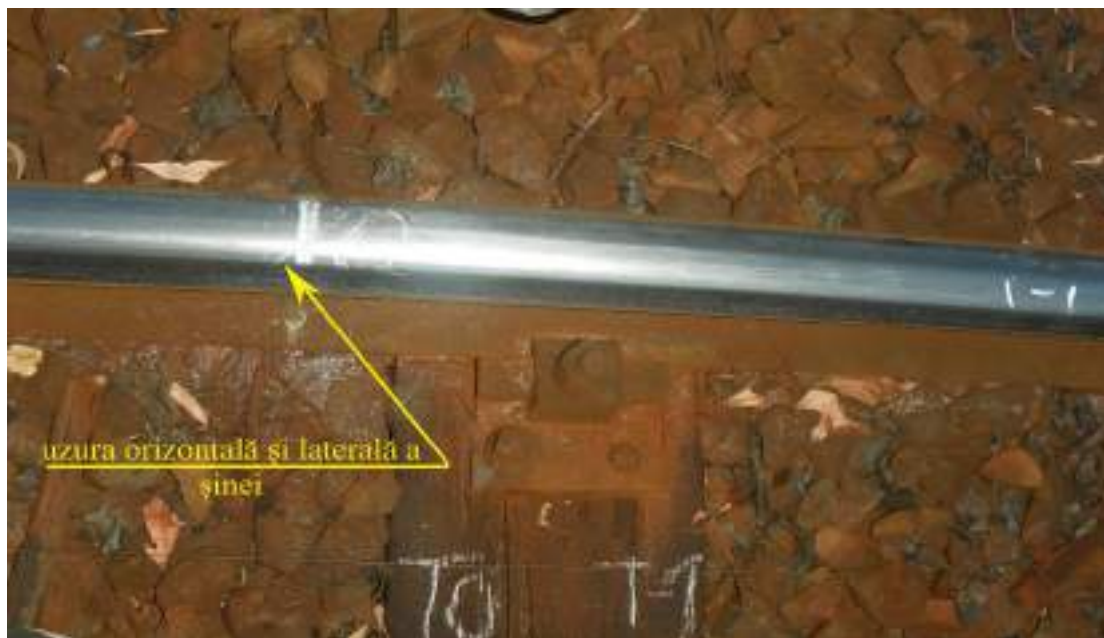
Foto nr.4: Uzura orizontală și laterală a șinei

În punctul „0” șina din partea exterioară a curbei, pe suprafața de rulare, prezenta uzuri laterale și orizontale.

Înălțimea uzurii laterale a ciupercii șinei depășea punctul de început al racordării feței laterale cu umărul ciupercii. („Nu este admis ca înălțimea uzurii laterale a ciupercii șinei (H) să depășească punctul de început al racordării feței laterale cu umărul ciupercii și în nici un caz buza bandajului să atingă eclisa. Nerespectarea acestor condiții impune schimbarea șinelor, indiferent că uzura verticală și laterală au atins sau nu, limita maximă.” așa cum este prevăzut la art.22 pct. 2 alin.3 din *Instrucția nr.314/1989*)

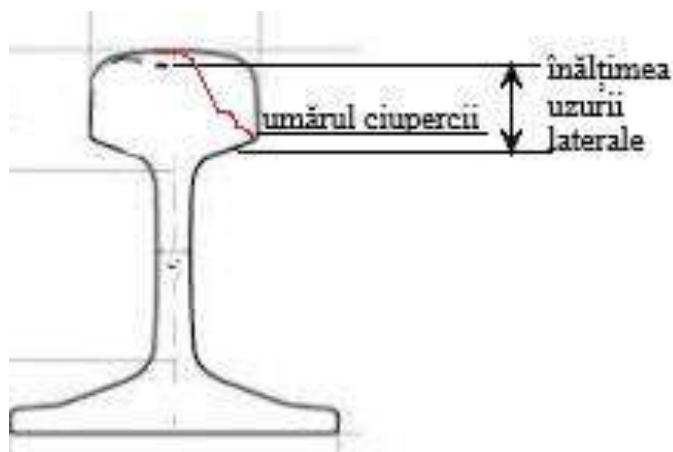
În zona punctului „0” s-a observat rularea buzei bandajului pe fața laterală a ciupercii (deasupra umărului ciupercii) din cauza formei uzurii laterale, constatare consemnată în procesul verbal întocmit ulterior datei producerii accidentului, în data de 09.10.2024.

Figura nr.8: Uzura laterală a șinei

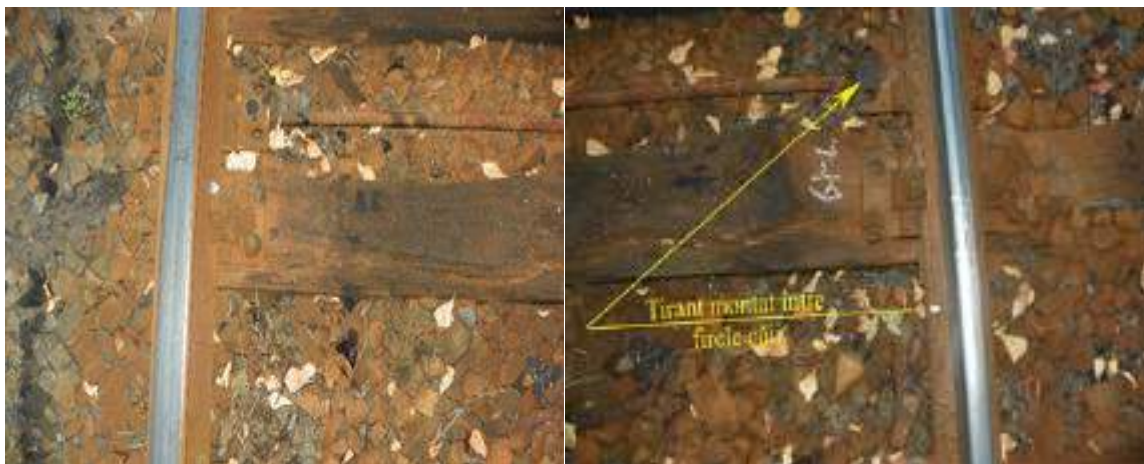
O altă neconformitate constatată și care a fost semnalată în rapoartele de investigare ale accidentelor anterioare, produse pe linia 204 Băbeni – Alunu, este folosirea în activitatea de exploatare, a unor improvizații de tipul tiranților metalici pentru menținerea ecartamentului în toleranțele prescrise. Astfel, secția a utilizat, pentru menținerea în toleranțe a ecartamentului, între traversele  $T_{-19} - T_{-18}$ ;  $T_4 - T_5$ , dispozitive improvizate de tipul tiranților metalici, care să substituie traversele responsabile cu asigurarea acestui parametru tehnic al căii.

*Foto.nr.5 - Tirant montat între firele căii*

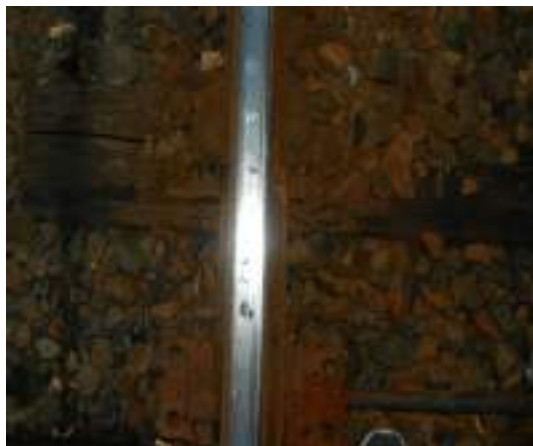
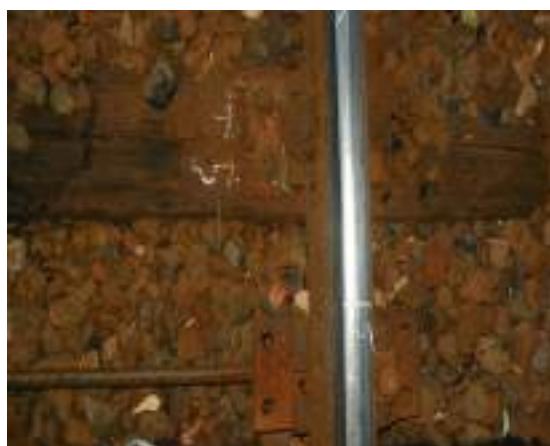
*Foto.nr.6 - Traversa T<sub>5</sub>*

- $T_{0, -1, -2, -3, -9}$ , –traversă normală lemn cu crăpături longitudinale prindere activă pe ambele fire;
- $T_{-4-6-7-8,-10, 1,4,5,6,8}$  – traversă normală lemn corespunzătoare, prindere completă și activă pe ambele fire;
- $T_{-5}$ , – traversă normală lemn necorespunzătoare prindere inactivă pe partea stângă;
- $T_2$  – traversă normală lemn corespunzătoare, prindere inactivă pe firul stâng;
- $T_3$ , – traversă normală lemn necorespunzătoare putredă – prindere inactivă pe ambele fire;
- $T_8$  – traversă corespunzătoare, prindere inactivă pe ambele fire.
