## **RAPORT DE INVESTIGARE**

al accidentului feroviar produs la data de 01.09.2024, ora 15:30, pe raza de activitate a Sucursalei Regionale CF București, secția de circulație Giurgiu Nord - Videle (linie simplă electrificată), la ieșirea trenului de marfă nr.40712 001 (aparținând OTF SC Rail Cargo CARRIER - România SRL), de la linia nr.5, din halta de mișcare Rădulești, prin deraierea ambelor osii ale ultimului boghiu, în sensul de mers, de la cel de-al 7-lea vagon din compunerea trenului

*Ediție finală  
August 2025*

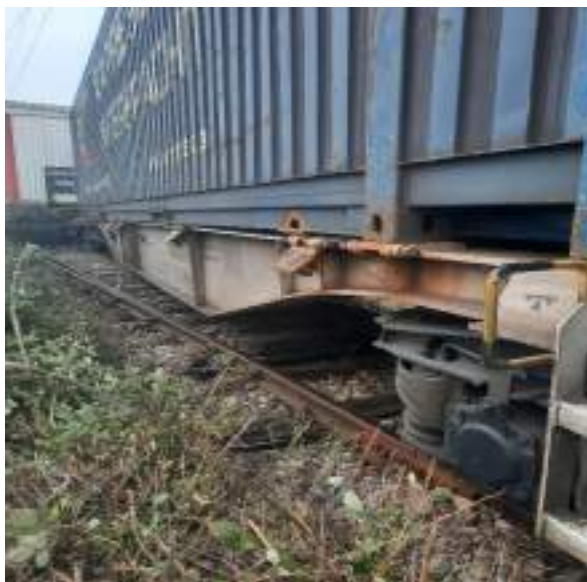
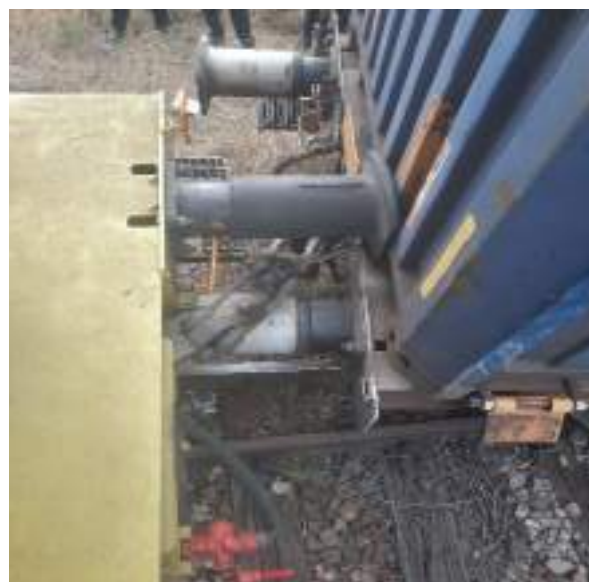
Foto nr.1

După plecarea trenului, în jurul orei 15:30, din halta de mișcare Rădulești, de la linia nr.5, la km57+457, pe panoul dintre schimbătoarele de cale nr.17 și nr.15 mecanicul locomotivei a sesizat o scădere a presiunii aerului în conducta generală de aer, luând măsuri de frânare rapidă a trenului. După oprirea trenului, ca urmare a verificărilor efectuate, s-a constatat că vagonul nr.31564962069-9, al 7-lea de la siguranță era deraiat de ultimul boghiu în sensul de mers (Foto nr.1 și nr.2).

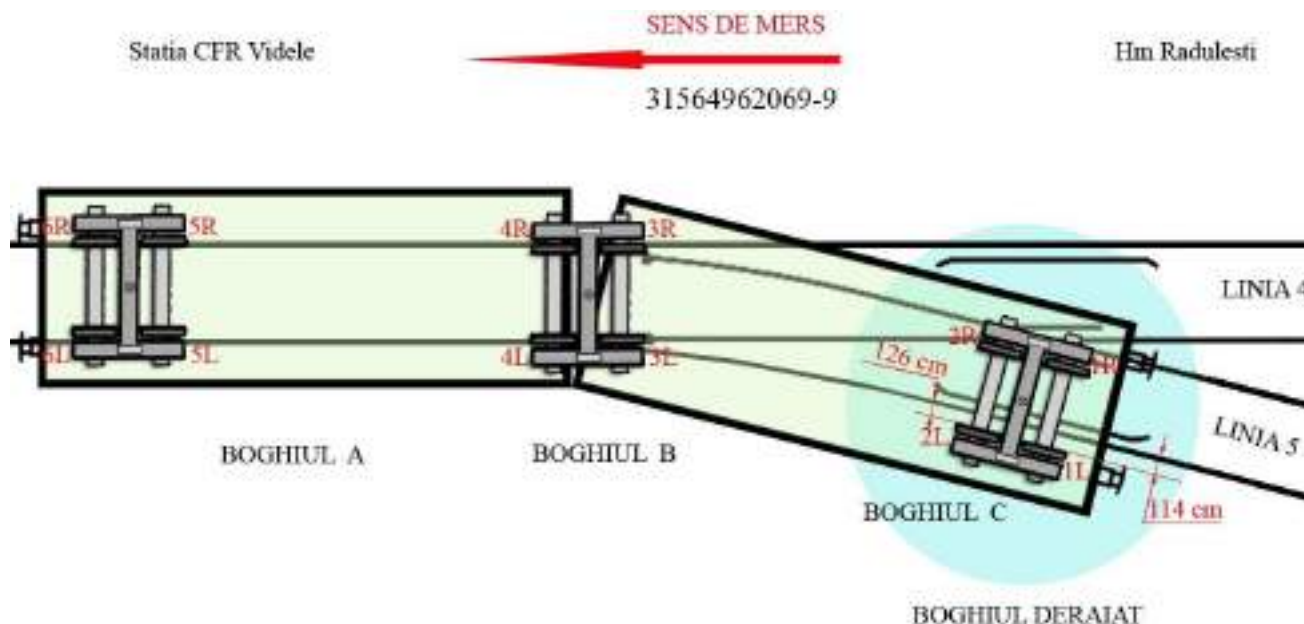
La km 57+457 a fost identificată prima urmă de deraiere, pe firul stâng al căii (sens de mers), produsă de escaladarea ciupercii șinei de către roata nr.2L, din partea stângă a vagonului nr.31564962069-9, urmată de căderea acesteia în exteriorul căii. Vagonul a deraiat de osiile nr.1 și nr.2, osii de la boghiul C, ultimul în sensul de mers (Fig. nr.3).

Fig. nr.3: Poziția vagonului, cu boghiul C deraiat de osiile nr.1 și 2

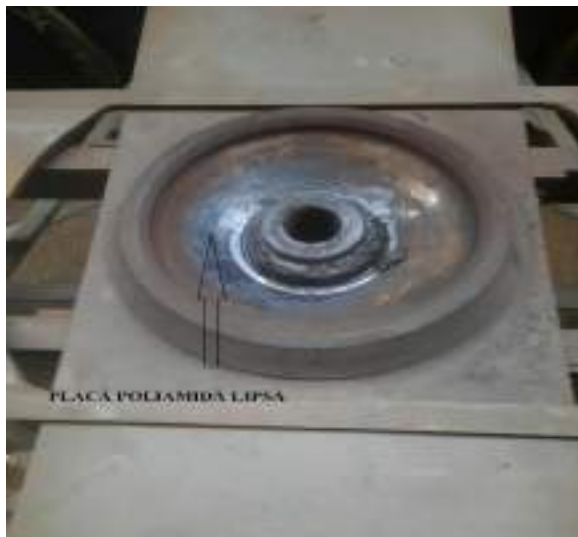
- adaus rozetă conducătoare, corespunzătoare boghiului C, rupt;
- urme ușoare de lovituri pe corpul aparatelor de ciocnire, corespunzătoare roților 1L-2R;
- articulația de legătură a celor două platforme ale vagonului, situată deasupra boghiului B, în stare corespunzătoare, prezintă urme de lucru normale;
- roțile 1L și 1R prezintă urme de lovituri pe muchia exterioară a suprafeței de rulare și pe buzele roților, urmare a mersului în stare deraiată;
- **boghiul A**, crapodină cu guler – **placă de uzură lipsă**, cu urme de luciu metalic normale pe crapodina superioară și pe crapodina inferioară, fără urme de frecare între cele două crapodine (fier pe fier);

Foto nr.5 crapodină inferioară **boghiu A**, placă de uzură lipsă

- lipsa plăcilor de uzură de la crapodinele vagonului se încadrează ca defect neadmis conform prevederilor pct. 2.4.4., lit.h) din Norma tehnică feroviară „Vehicule de cale ferată. Prescripții tehnice pentru repararea cadrelor de boghiuri ce echipează vagoanele de marfă și călători nr. 81-005:2006”.

București SA, it was found that the wear plates were missing from the centre castings of bogies A and C (the first and the third bogies in the running direction of the train), which caused an increase in lateral guiding force by increasing the lateral rigidity of the bogie–wagon body assembly.

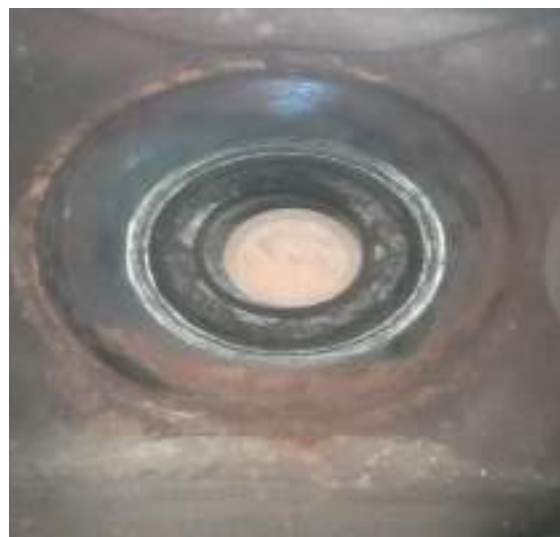
Foto nr.6. crapodină superioară **boghiu A**

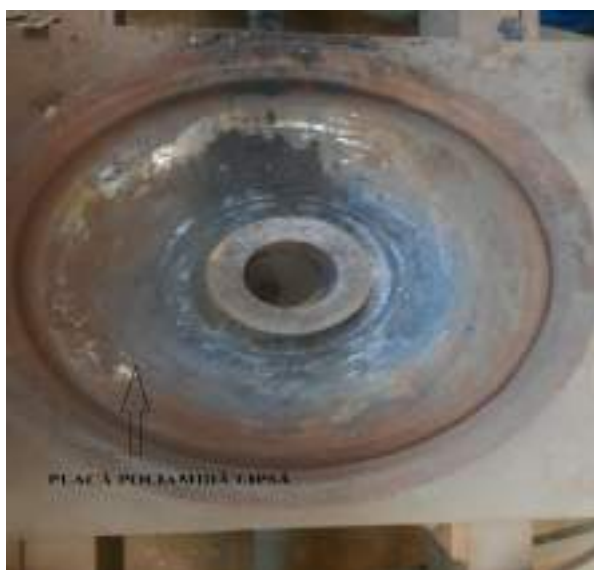
- boghiul B, crapodină cu guler – placa de poliamidă prezentă, în stare corespunzătoare, cu urme de lucru normale;
- **boghiul C**, crapodină cu guler – **placă de uzură lipsă**, cu urme de luciu metalic normale pe crapodina superioară și pe crapodina inferioară, fără urme de frecare între cele două crapodine (fier pe fier).

Foto nr.7 crapodină inferioară **boghiu C**, placă de uzură lipsă

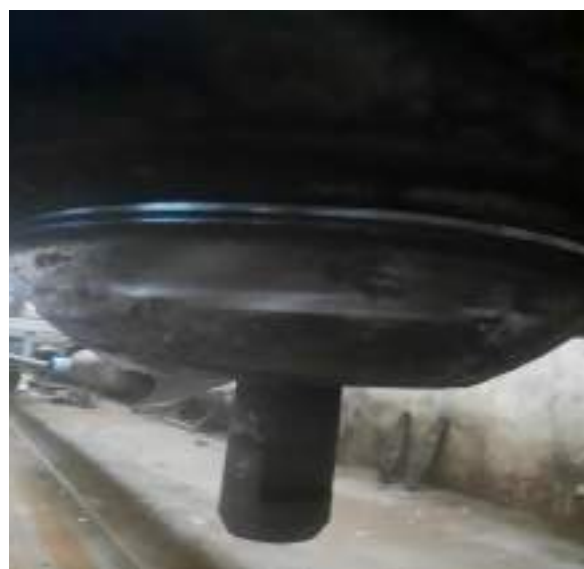
Foto nr.8 crapodină superioară **boghiu C**

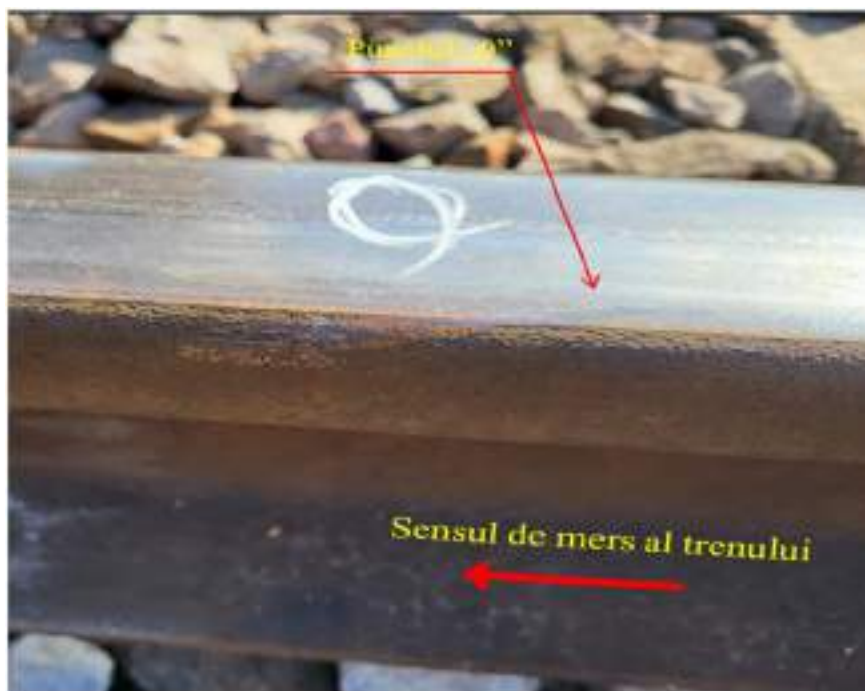
*Foto. nr.9 – Punctul „0”*

Prima urmă de escaladare al flancului activ al șinei din partea stângă aferente panoului dintre schimbătorul de cale nr.17 și schimbătorul de cale nr.15 de către roata din stânga a primei osii a ultimului boghiu, în sensul de mers, de la vagonul nr.31564962069-9, aflat al 7-lea în compunerea trenului, a fost identificată la km 57+457, la o distanță de 14,00 m de vârful acului schimbătorului de cale nr.17. Acest punct a fost marcat pe teren ca punctul „0” (foto nr.9).

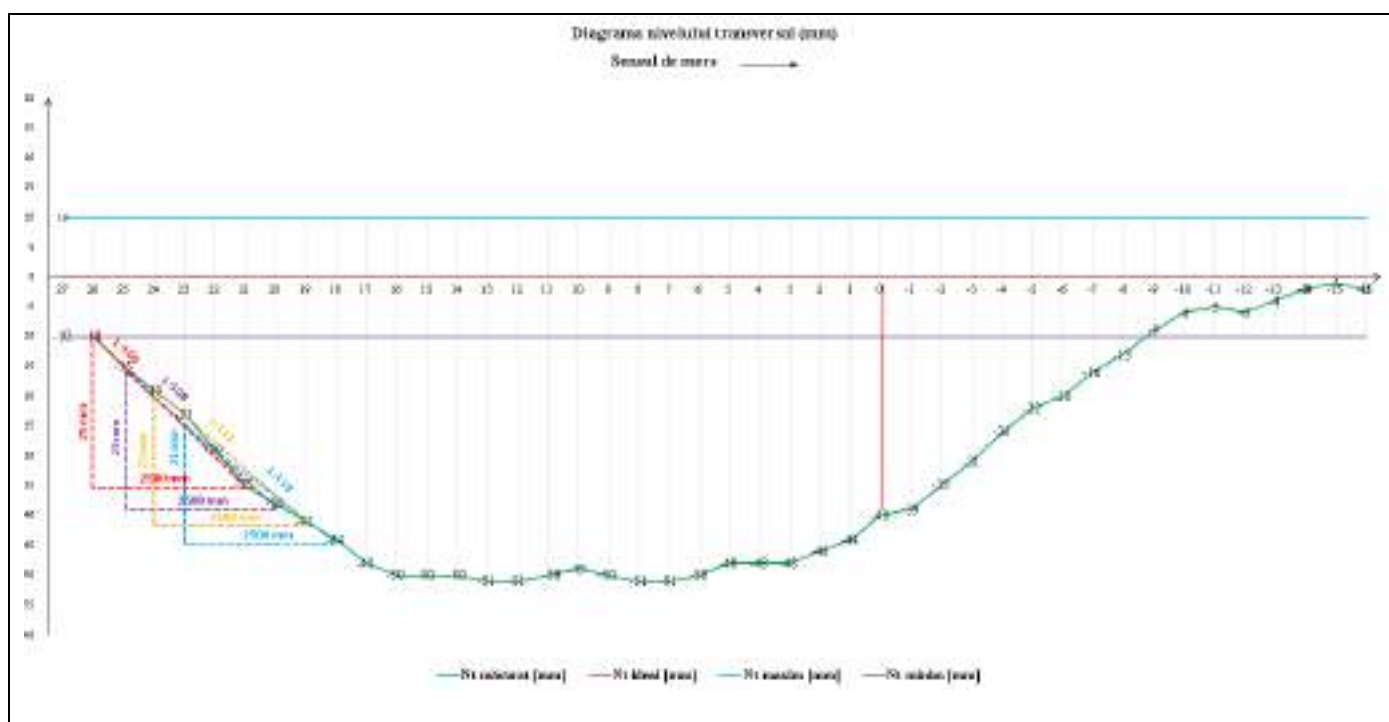
Figura nr.7 - Diagrama nivelului transversal

Până la punctul de producere al deraierii, în sensul de mers al trenului, între punctele „26”÷„16”, valoarea torsionării căii depășea valoarea maximă a torsionării de 15,00 mm admisă pentru circulația trenurilor cu viteza  $V \leq 10$  km/h, înclinările rampelor defectelor erau mai mari decât valoarea maximă admisă pentru circulația trenurilor (1:166). Astfel, așa cum este exemplificat în diagrama nivelului transversal – *figura nr.7*, între punctele „26”÷„21” valoarea torsionării a fost de 25 mm, având înclinarea rampei defectului de 1:100, între punctele „25”÷„20” valoarea torsionării a fost de 23 mm, având înclinarea rampei defectului de 1:108, între punctele „24”÷„19” valoarea torsionării a fost de 22 mm, având înclinarea rampei defectului de 1:113, între punctele „23”÷„18” valoarea torsionării a fost de 21 mm, având înclinarea rampei defectului de 1:119 și între punctele „22”÷„17” valoarea torsionării a fost de 19 mm, având înclinarea rampei defectului de 1:131.

- a fost depășită valoarea maximă admisă a torsionării căii de 15 mm pentru circulația trenurilor cu viteza  $V \leq 10$  km/h, înclinările rampelor defectelor erau mai mari decât valoarea maximă admisă pentru circulația trenurilor (1:166) între punctele „26”÷„16”. Astfel, între punctele „26”÷„21” valoarea torsionării a fost de 25 mm, având înclinarea rampei defectului de 1:100, între punctele „25”÷„20” valoarea torsionării a fost de 23 mm, având înclinarea rampei defectului de 1:108, între

punctele „24”÷„19” valoarea torsionării a fost de 22 mm, având înclinarea rampei defectului de 1:113, între punctele „23”÷„18” valoarea torsionării a fost de 21 mm, având înclinarea rampei defectului de 1:119 și între punctele „22”÷„17” valoarea torsionării a fost de 19 mm, având înclinarea rampei defectului de 1:131, contrar prevederilor art.7, pct.A.4.din *Instrucția de norme și toleranțe pentru construcția și întreținerea căii pentru linii cu ecartament normal nr.314/1989*;

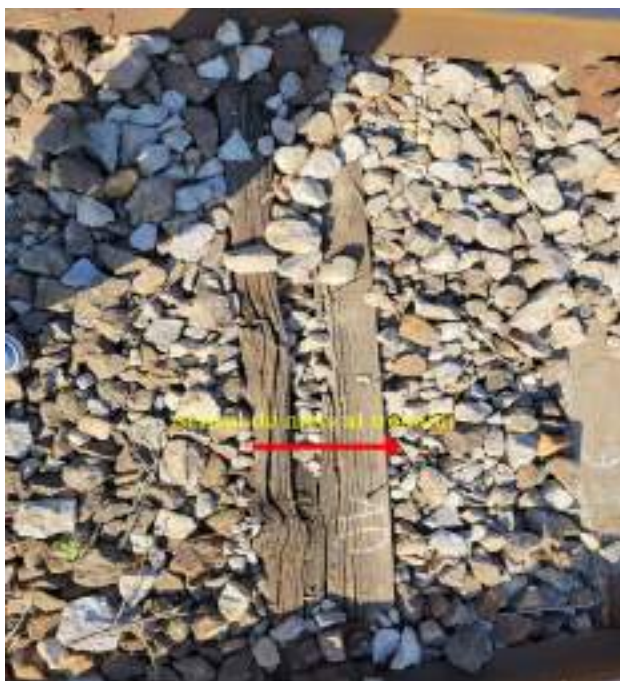
*Foto. nr.10 – Starea tehnică a traversei T<sub>10</sub>*

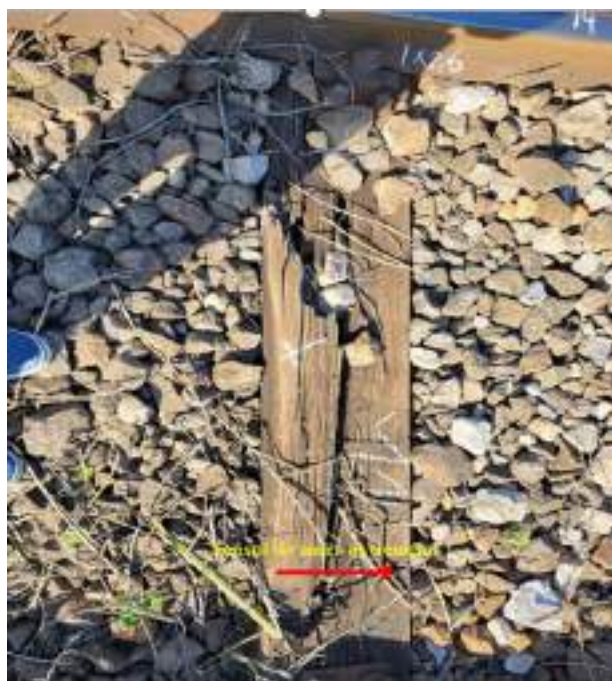
*Foto. nr.11 – Starea tehnică a traversei T<sub>11</sub>*

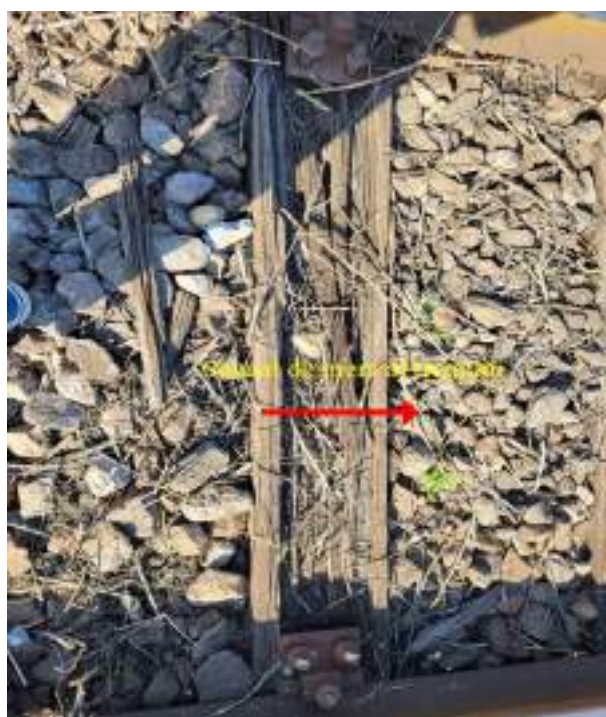
*Foto. nr.12 – Starea tehnică a traversei T<sub>15</sub>*

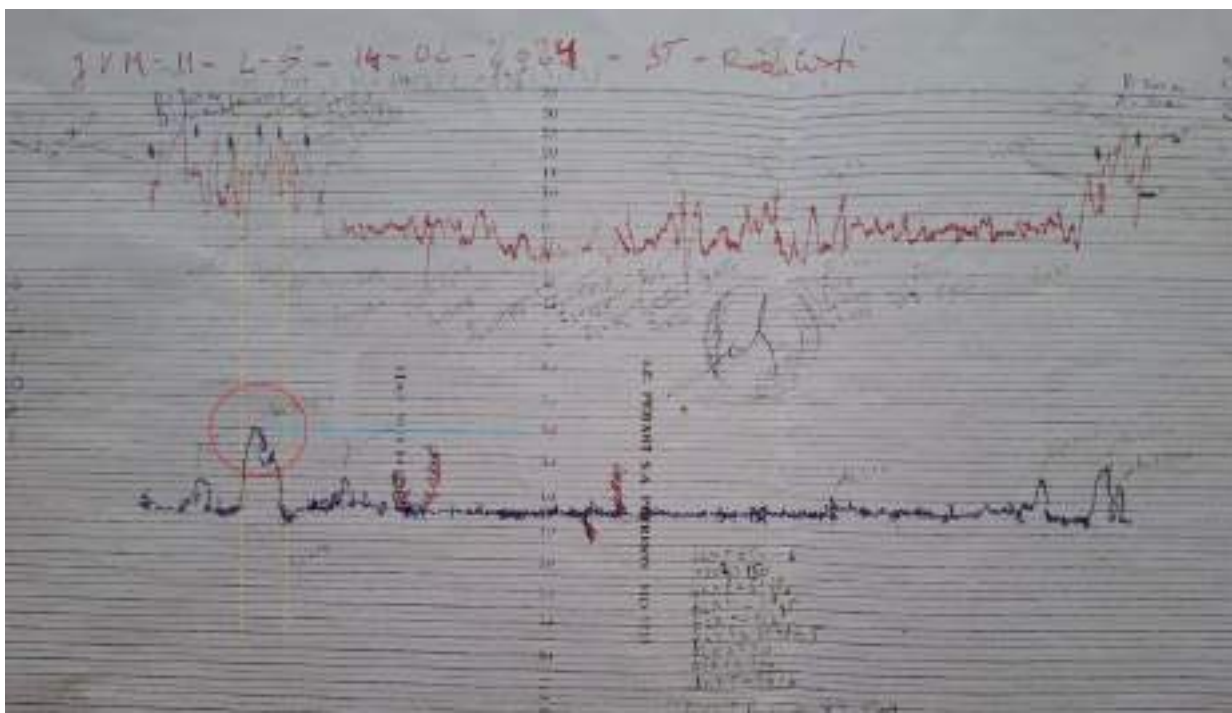
*Foto. nr.13 – Banda înregistrată la data de 14.02.2024 în urma măsurătorii cu CMC*

Din analiza efectuată de responsabilul din secție cu descifrarea benzii cu ocazia verificării liniei 5 abătută din Hm Rădulești cu CMC, la data de 14.02.2024, pe porțiunea de linie unde a avut loc deraierea (între schimbătoarele de cale nr.15 și nr.17) a fost înregistrat un defect privind nivelul transversal de gradul 4 (D4).

Din documentele puse la dispoziția comisiei de investigare de către SRCF București – Secția L1 București, rezultă că defectul de gradul 4 depistat în urma măsurătorilor cu CMC a fost remediat în data de 01.03.2024.
