## RAPORT DE INVESTIGARE

privind accidentul feroviar produs la data de 07.09.2024, ora 15:30, pe raza de activitate a Sucursalei Regionale CF Constanța, secția de circulație Medgidia – Constanța (linie dublă, electrificată), în halta de mișcare Valu lui Traian, la km 215+350, în circulația trenului de marfă nr.68502006, prin deraierea vagonului nr.37809341143-7, de primul boghiu în sensul de mers.

Raport de investigare final  
02.09.2025

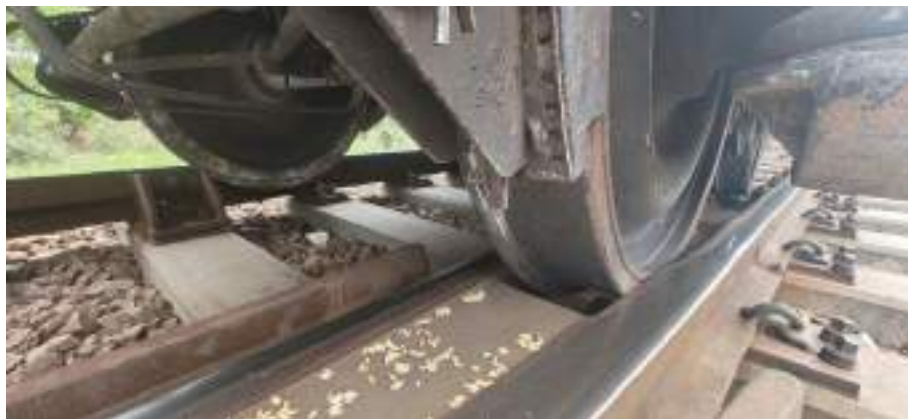
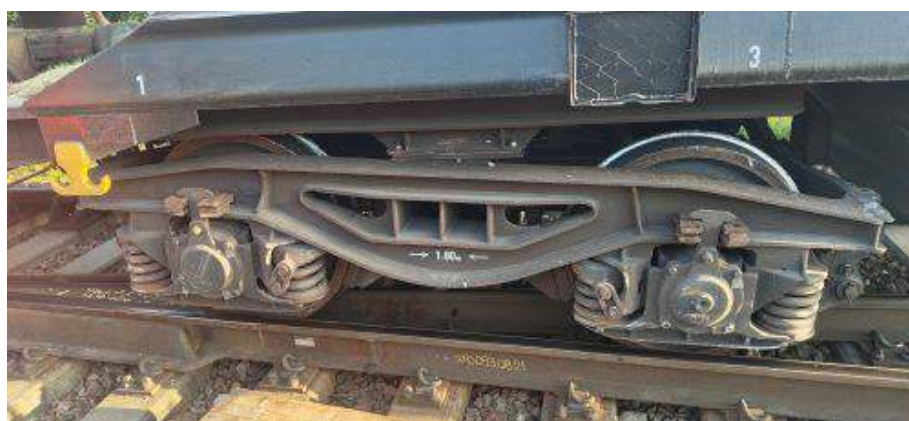
*Foto nr.1 și 2 - boghiul deraiat oprit în inima macazului nr.16*

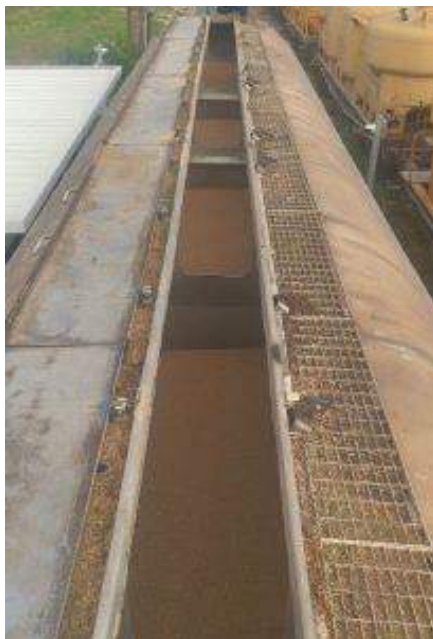
*Foto nr.3 – Starea încărcăturii din vagonul nr.37809341143-7*

- la aspectarea modului de repartizare a mărfii la interiorul vagonului s-a constatat că aceasta este dispusă uniform pe suprafața vagonului (Foto nr.3);
- în urma măsurării distanței dintre partea superioară a șinei și axa (centrul talerului) tamponului s-a constatat că aceste distanțe se încadrează în limita stabilită la pct.3.5 - Verificarea repartizării sarcinii, din aceleași „Regulile de Încărcare” emise de către UIC;
- în urma măsurării jocului pietrelor fixe de frecare s-a constatat că jocul însumat între pietrele de frecare de pe ambele părți ale boghiului deraiat avea valoarea „0” și nu se încadra în limitele admise în exploatare stabilite prin Instrucțiunile nr.250/2005 (Foto nr.4 și 5).

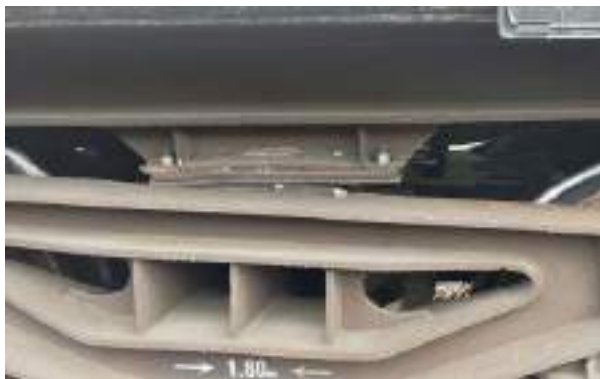
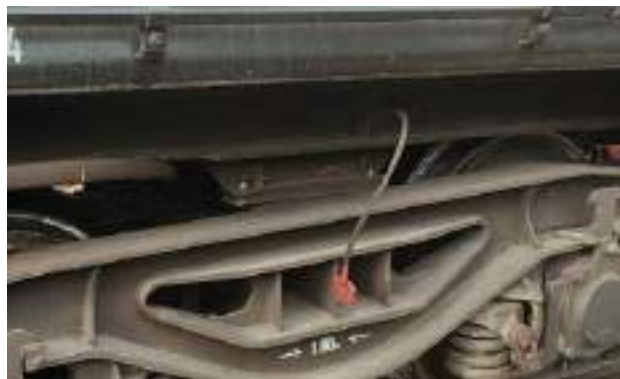
*Foto nr.4 și 5 – Joc consumat la pietrele de frecare ale boghiului deraiat*

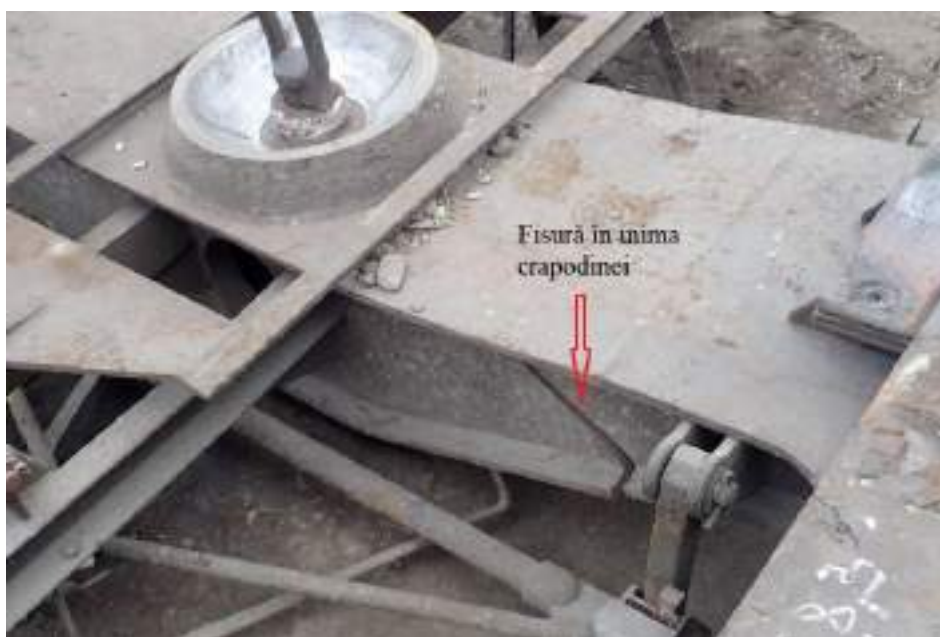
*Foto nr.6 – Fisură în prima inimă a crapodinei de la placa inferioară spre placa superioară*

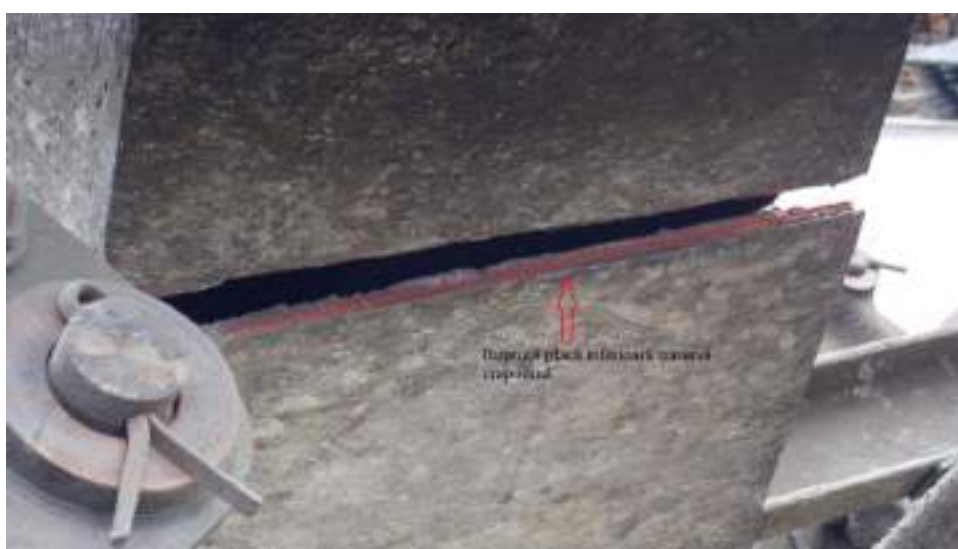
- caracteristicile roților: înclinare flanc exterior, grosime buză roată, înălțime buză roată, diametrul cercului de rulare a roților și distanța între fețele interioare se încadrau în limitele impuse, cu excepția uneia dintre măsurători pentru distanța între fețele interioare de la osia cu roțile 3-4;
- placă de poliamidă era în stare corespunzătoare, nedeteriorată;
- garnitura de etanșare era lipsă;
- traversa crapodinei era fisurată în partea inferioară spre roțile nr.1 și nr.3 și anume spre roata nr.3 prezenta o fisură pe lungime de 150 mm cu o deschidere de 18 mm (Foto nr.8), iar spre roata nr.1 prezenta o fisură pe lungime de 350 mm cu o deschidere de 20 mm (Foto nr.6);
- placa inferioară a traversei crapodinei era ruptă complet (Foto nr.7).

*Foto nr.7 – Placă inferioară traversă crapodină ruptă pe toată lățimea*

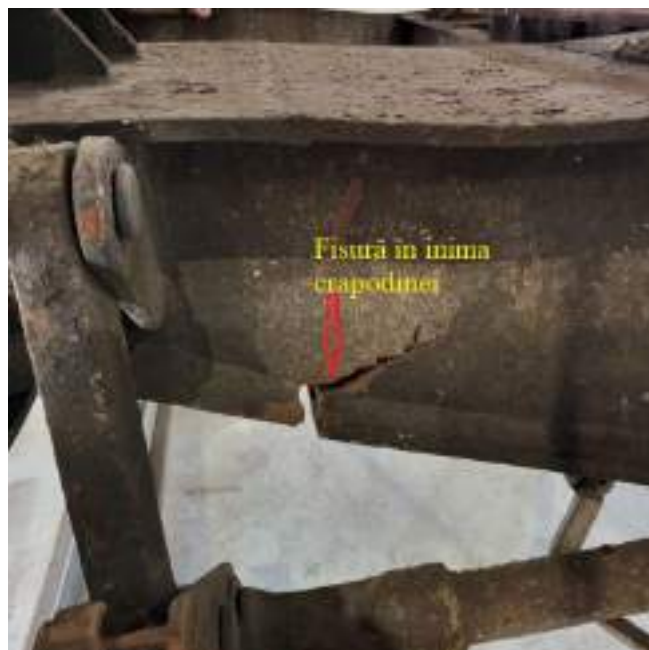
*Foto nr.8 – Fisură în cea dea doua inimă a crapodinei de la placa inferioară spre placa superioară*

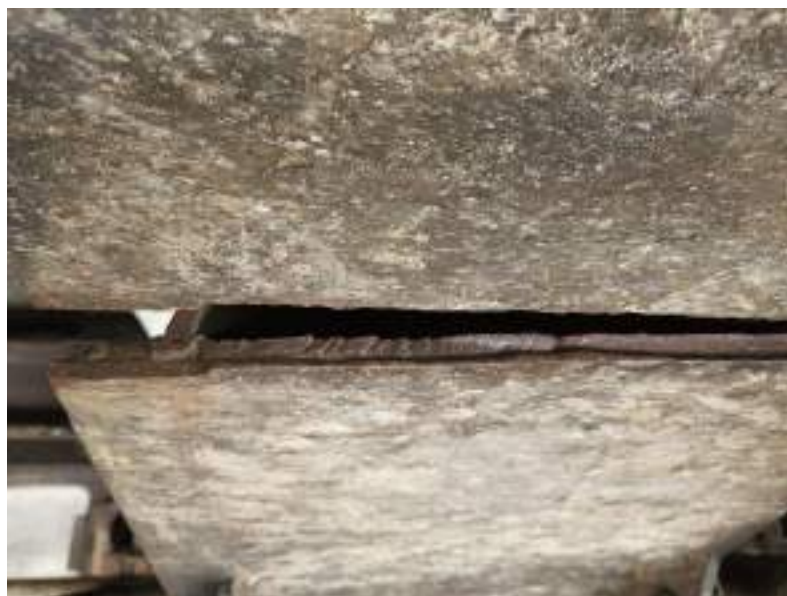
În urma verificărilor efectuate s-a constatat că ruperea a fost inițiată la partea inferioară a traversei crapodinei în lungul unui cordon de sudură realizat la fabricația boghiului (Foto nr.9).

*Foto nr.9 – Rupere la placa inferioară a traversei crapodinei în zona de îmbinare prin sudură*

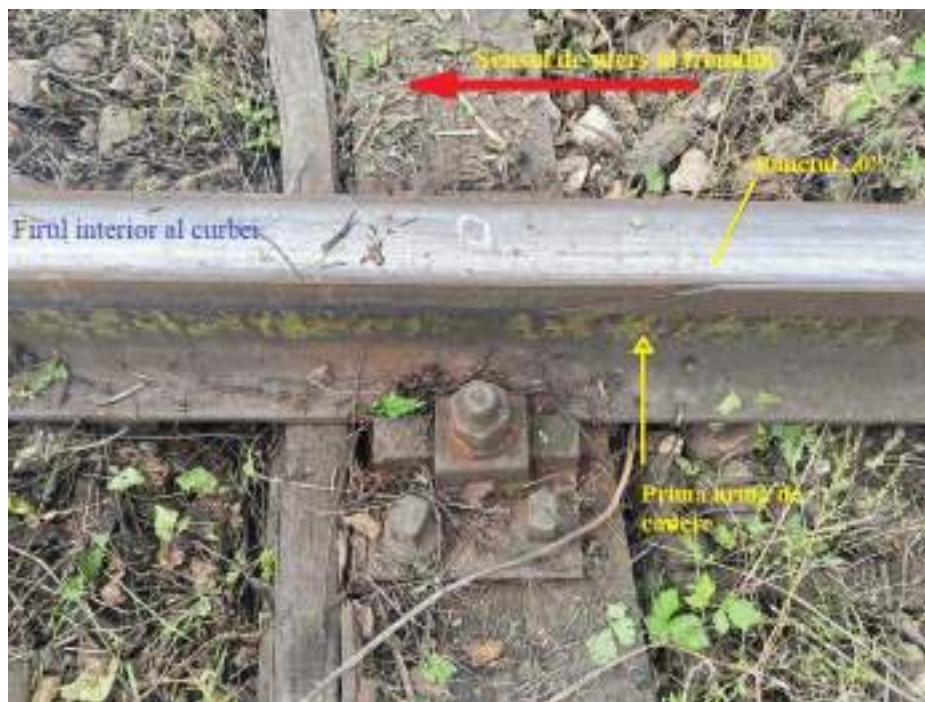
Foto. nr.10 – Punctul „0”

Prima urmă de cădere a roții din dreapta, de pe flancul activ al ciupercii șinei aferente firului interior al curbei, în sensul de mers al trenului, s-a identificat la km 215+050. Acest punct a fost marcat pe teren ca punctul „0” (Foto nr.10).

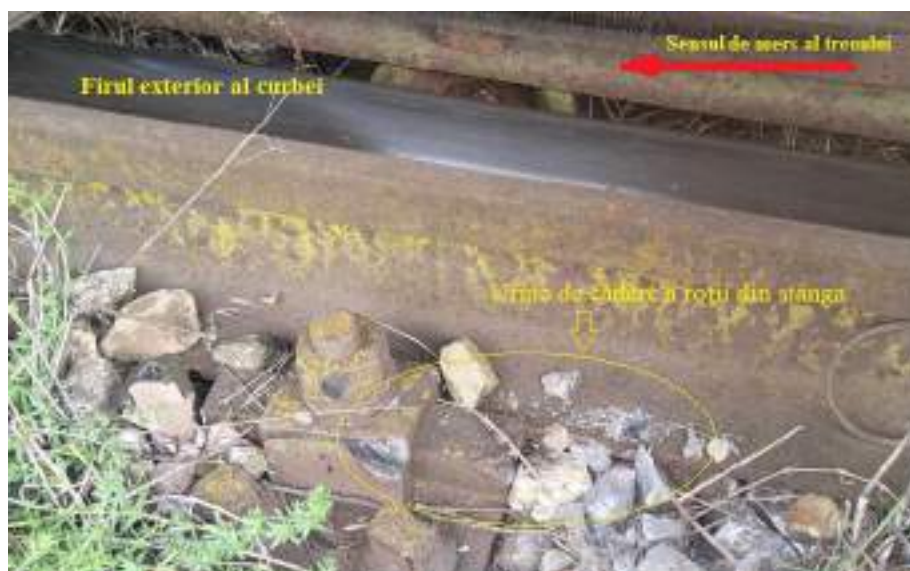
La o distanță de aproximativ 21 m față de punctul „0”, pe firul exterior al căii s-au găsit urme de cădere în exteriorul căii a roții din stânga a primei osii, roata corespondentă roții deraiate din dreapta (Foto nr.11).

Foto. nr.10 – Urme de cădere a roții din stânga

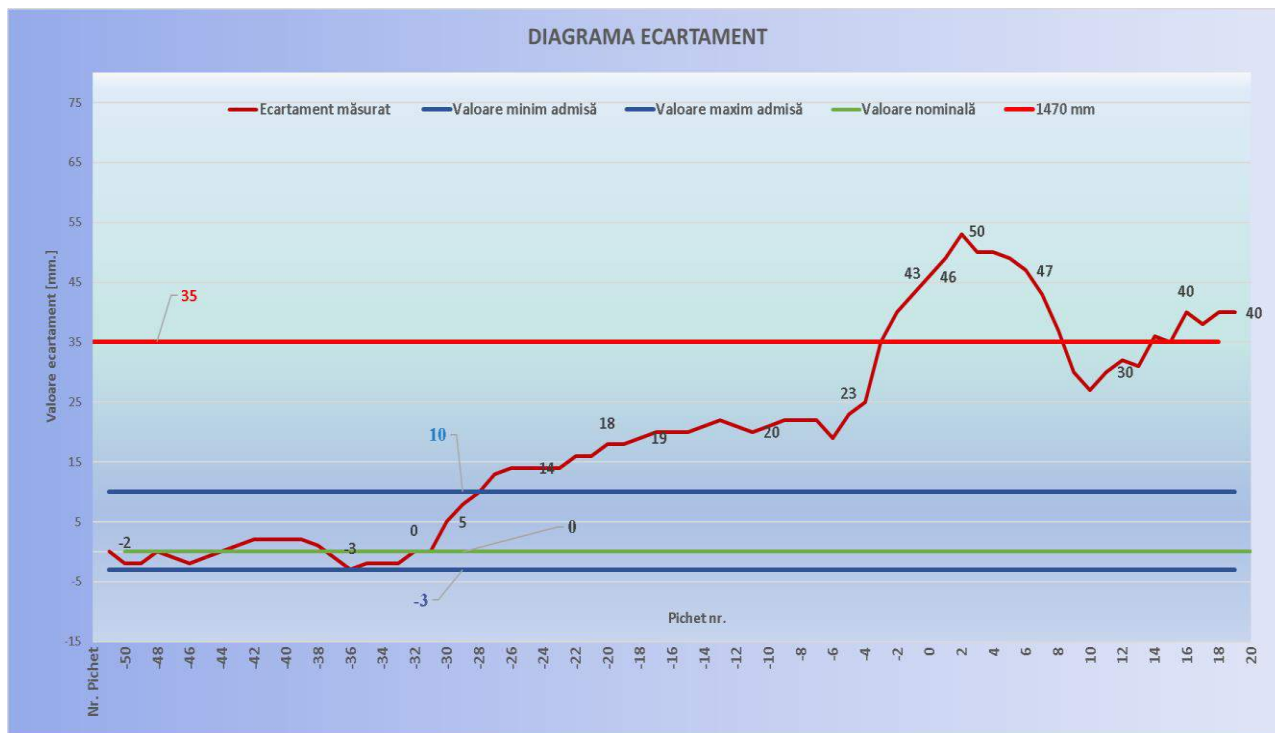
În diagrama ecartamentului (*figura nr.4*) s-au reprezentat pe abscisă picheții marcați pe teren la echidistanța de 0,5 m, iar pe ordonată s-au reprezentat valorile măsurate cu tiparul de măsurat calea (exemplu: valoarea de 0 mm corespunde ecartamentului de 1435 mm).

*Figura nr. 4 - Diagrama ecartamentului*

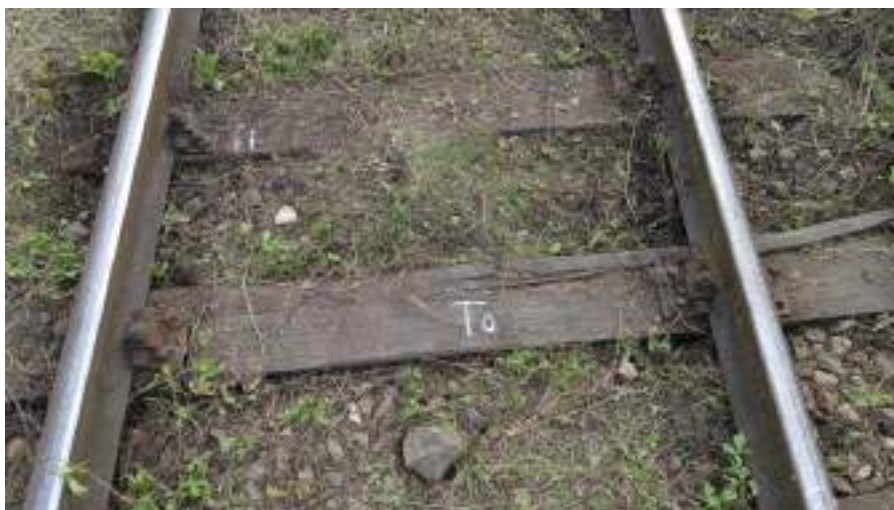
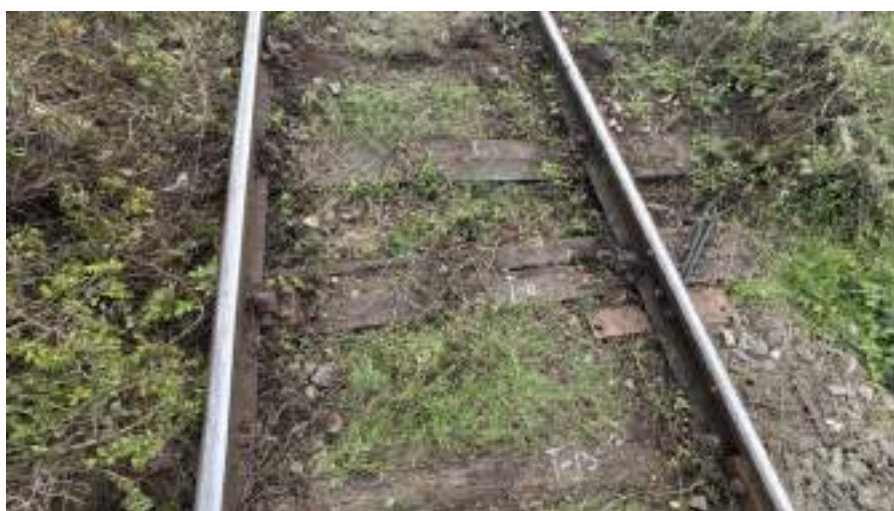
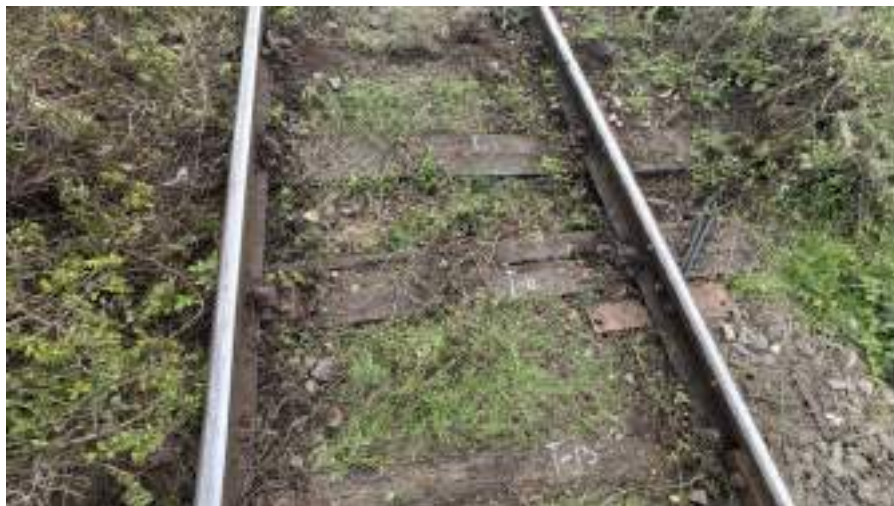
Pe toată porțiunea de linie unde a avut loc accidentul feroviar, prisma de piatră spartă era completă, dar colmatată și cu vegetație abundentă. Menținerea unui grad ridicat de colmatare a prisme de piatră spartă și a vegetației abundente a dus la degradarea (putrezirea) prematură a traverselor de lemn.

*Foto. nr.12,13,14 – Starea traverselor aflate în cale și gradul de colmatare a prisme de piatră spartă*

- în zona deraierii și cea premergătoare, din 53 traverse analizate, au fost constatate un număr de 25 traverse cu defecte, adică un procent de 51 %, care impuneau înlocuirea în urgența I, în conformitate cu prevederile art.25, pct.2 din *Instrucția de norme și toleranțe pentru construcția și întreținerea căii - nr.314/1989*;
