## RAPORT DE INVESTIGARE

privind accidentul feroviar produs la data de 12.09.2024, ora 19:45, pe raza de activitate a Sucursalei Regionale CF Craiova, secția de circulație Alunu – Băbeni (linie simplă neelectrificată), între stația CFR Berbești și halta de mișcare Popești Vâlcea, la km 30+520, în circulația trenului de marfă nr.60568 (aparținând operatorului de transport feroviar SNTFM „CFR Marfă” SA), prin deraierea de primul boghiu, în sensul de mers, al vagonului nr.81536654351-1, al 21-lea din compunerea trenului.

*Raport de investigare final  
11 septembrie 2025*

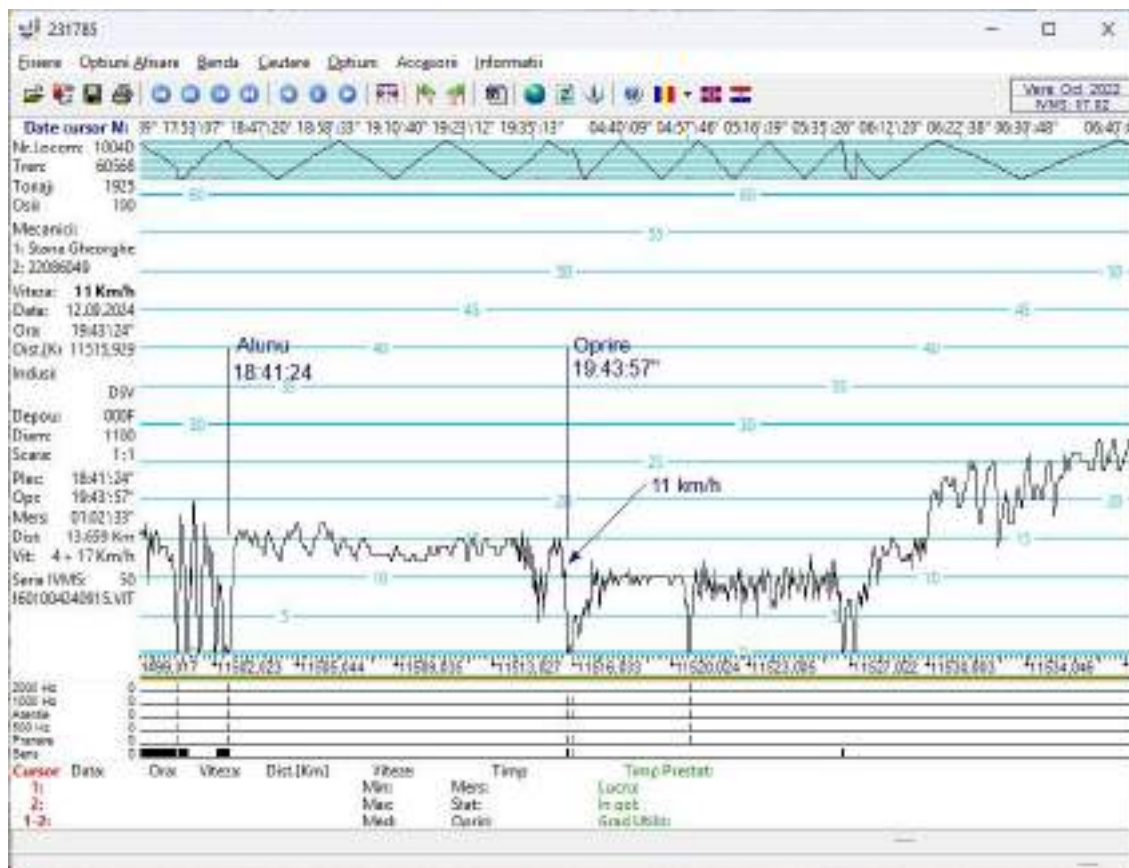
- trenul a circulat cu viteze cuprinse între 5-10-16-12-16-12-15-12-14 km/h pe un spațiu de 6791 metri și un interval de timp de 29':17";
- de la 14 km/h trenul a circulat cu viteze cuprinse între 12-15-12-15-12-16 km/h pe un spațiu de 5080 metri și un interval de timp de 22':37";
- de la 16 km/h trenul a circulat cu viteze cuprinse între 12-15-14-11-5-14-15-11 km/h pe un spațiu de 1762 metri și un interval de timp de 10':07";
- de la viteza de 11 km/h curba de viteză scade la 0(zero) pe un spațiu de 26 metri și un interval de timp de 32 secunde oprind în dreptul km 27+779, la ora 19:43:57";

Imaginea nr.2 – Diagrama de viteză de la locomotiva DA 1004 titulară

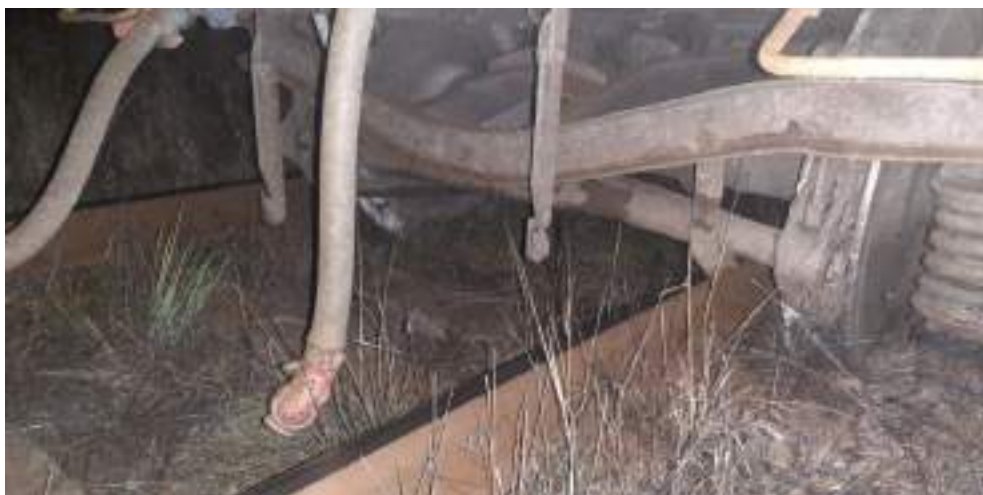
*Imaginea nr.3 Vagonul deraiat cu roțile 6-8, în interiorul căii și cu roțile 5-7, în exteriorul căii.*

La verificarea vagonului deraiat nr.81536654351-1 s-au constatat următoarele:

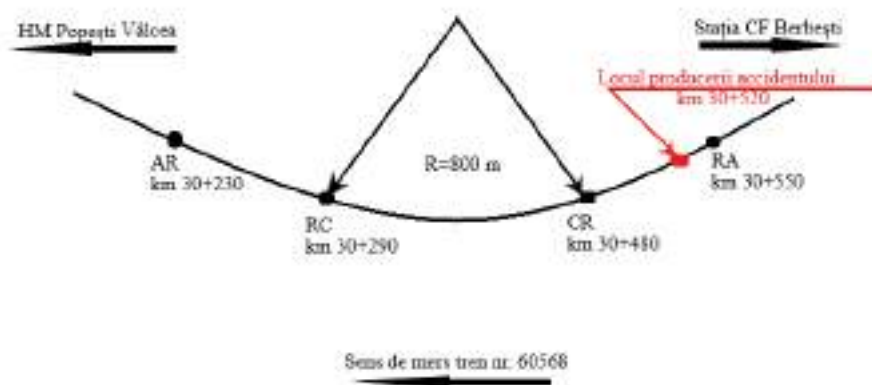
*Imaginea nr.4*

În imaginea nr.4 și nr.5 este prezentată Punctul „0” și firul interior al căii, unde roata din partea dreaptă a primei osii a vagonului nr.81536654351-1, a părăsit flancul activ al ciupercii șinei și a căzut între firele căii.

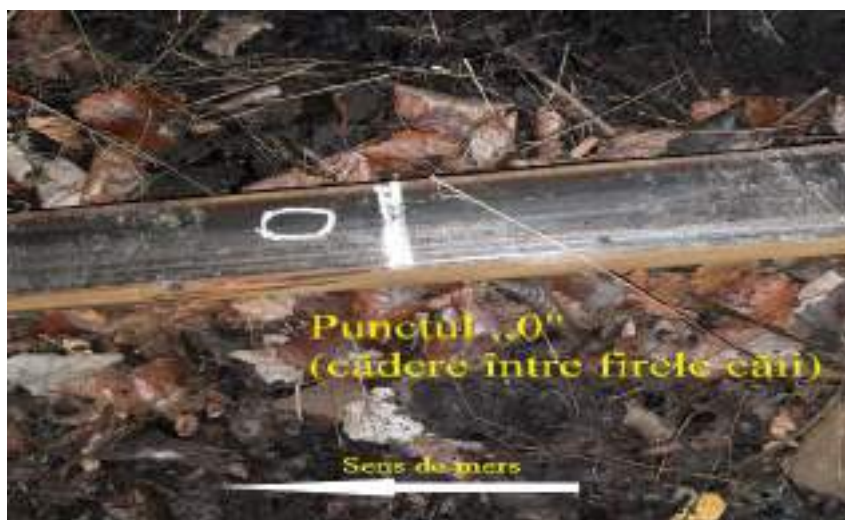
*Imaginea nr. 5 – punctul „0” prima urmă de căderea roții din partea dreaptă, între firele căii*

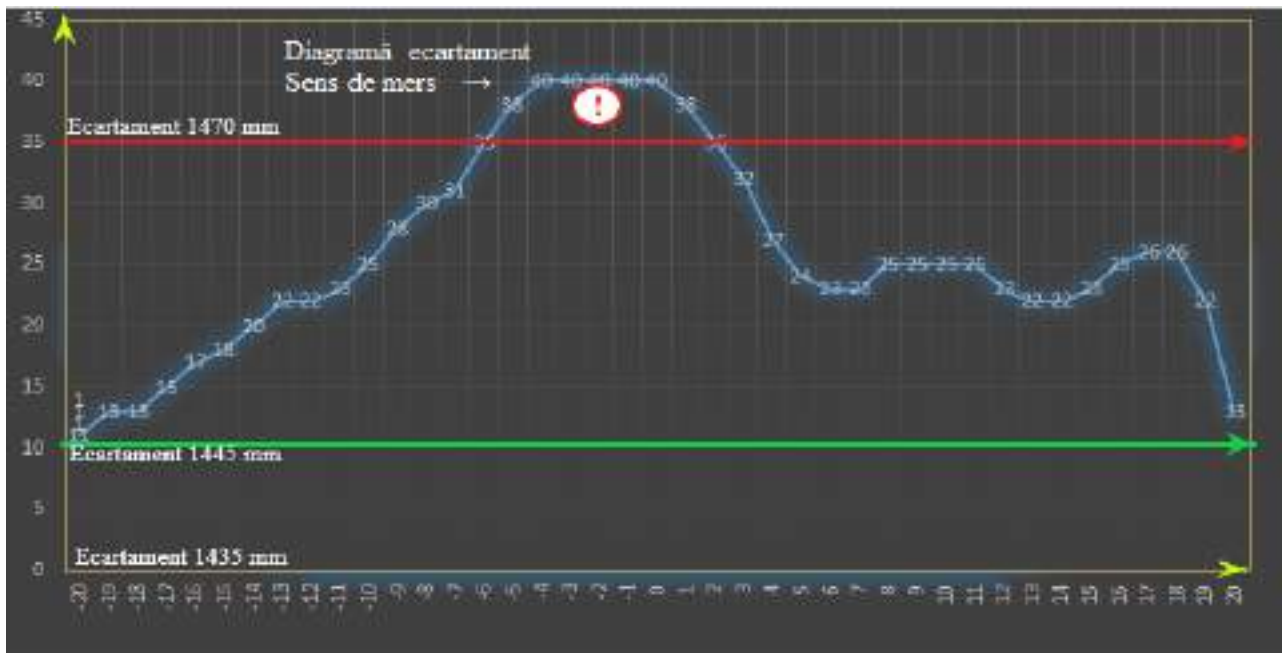
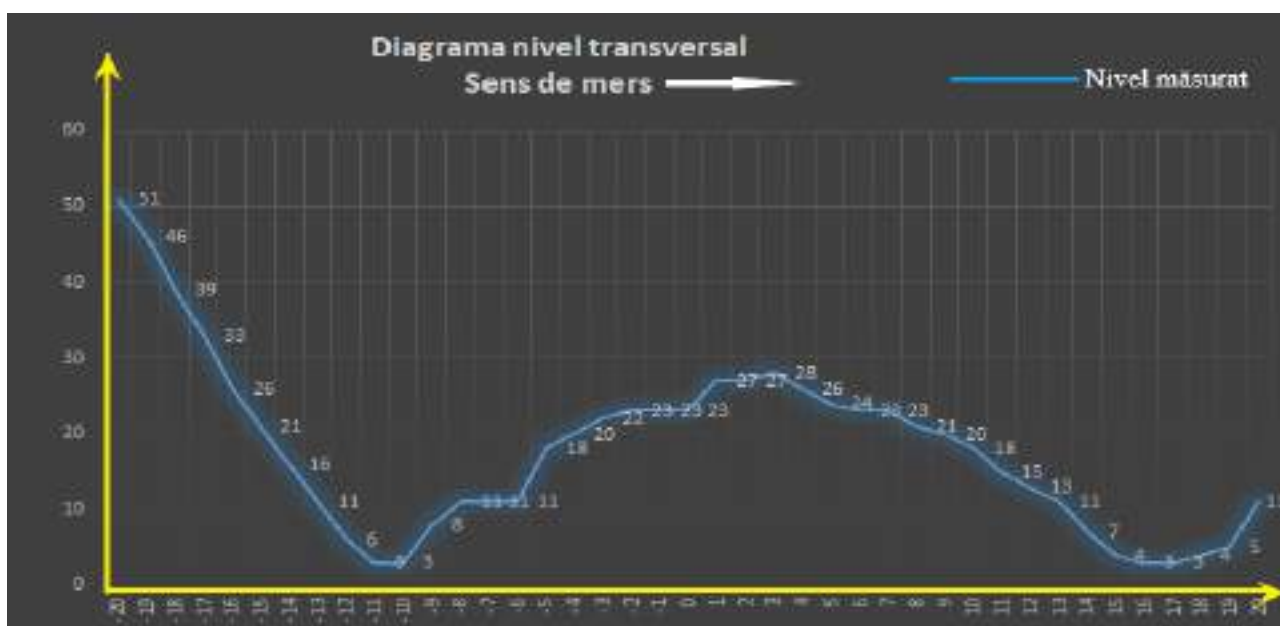
Imaginea nr. 6 - valorilor măsurate ale ecartamentului și nivelului transversal

Analizând valorile măsurate ale ecartamentului putem concluziona că, între punctele „-5” și „+1”, valorile fiind la rând peste 1470 mm, pe o distanță de aproximativ 3,5 m, traversele de beton erau **necorespunzătoare**.

- în zona producerii accidentului feroviar, valoarea măsurată a ecartamentului căii era mai mare de 1470 mm, care reprezintă valoarea maximă a ecartamentului admisă de codurile de practică aplicabile în activitatea de mentenanță a infrastructurii pe liniile cu ecartament normal de pe rețeaua CFR;
- au fost încălcate prevederile art.25, pct.1 și pct. 3 din *Instrucția de norme și toleranțe pentru construcția și întreținerea căii, linii cu ecartament normal - nr.314/1989*, care nu admite menținerea în cale a traverselor de beton care prezintă următoarele defecte:
  - traversele care nu pot fi reparate și nu asigură prinderea șinelor, menținerea ecartamentului și nivelului în limitele toleranțelor admise;

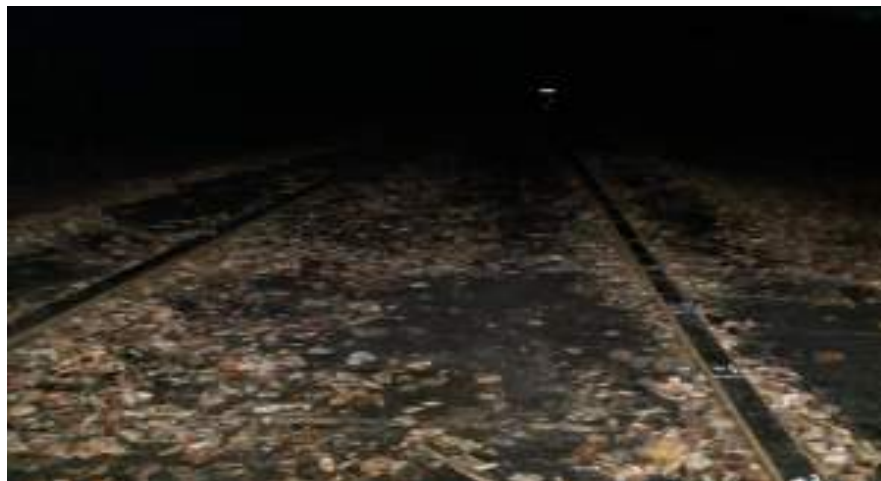
Traversele nu au putut fi identificate din cauză că au fost acoperite piatră spartă colmatată cu praf de cărbune.

*Imaginea nr.7 – Traversele de beton acoperite cu piatră spartă  
colmatată cu praf de cărbune*

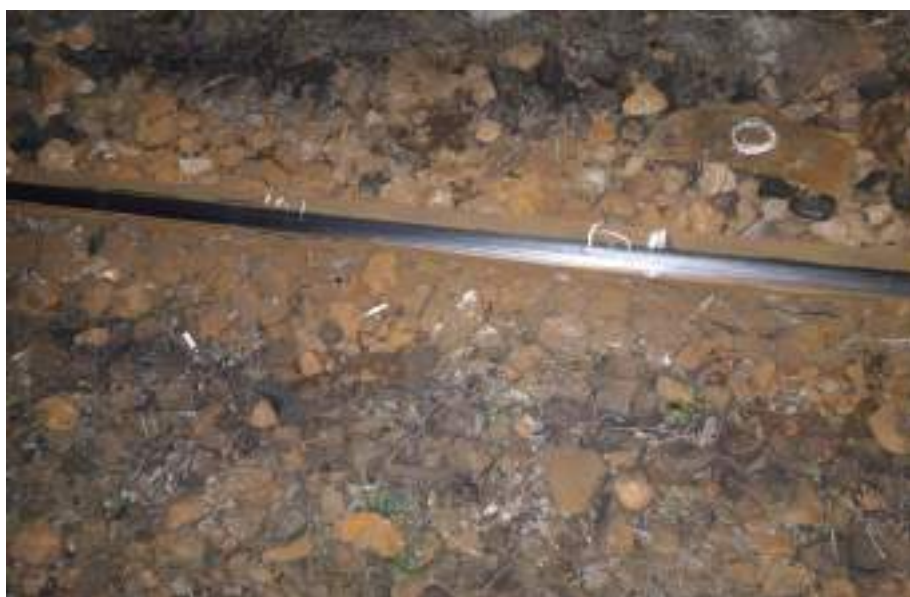
În zona punctului de deraiere, atât între șine cât și pe capetele traverselor, piatra spartă colmatată depășea nivelul feței superioare a traverselor.

*Imaginea nr.8 – prisma de piatră între șine și la capetele traverselor*

În cazul investigat, prisma de piatră spartă era peste fața superioară a traverselor, în special în zona de rezare și fixare a plăcilor metalice (contrar prevederilor art. 14, pct. 2 din Instrucția nr.314), aspect ce constituie un impediment în identificarea neconformităților cu ocazia reviziei tehnice a căii. Colmatarea prisme de piatră spartă și existența acesteia în exces atât între șine cât și la capetele traverselor, conduce la stagnarea apei și creșterea vitezei de degradare a traverselor de beton, uzarea plăcilor metalice, ruginirea și ruperea materialului mărunț de cale, etc.

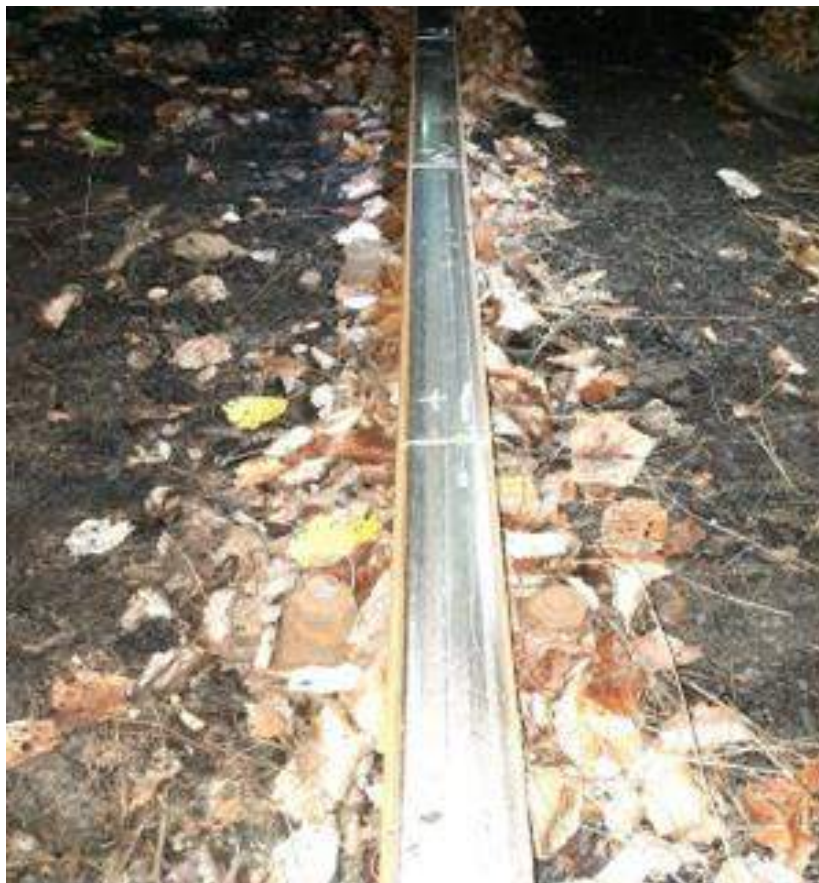
The findings of the investigation commission regarding the technical condition of the line in the area where the investigated railway accident occurred were hampered by the choking of the ballast with coal, which covered both the space between the rails and the ends of the sleepers. The choked ballast exceeded the level of the upper face of the sleepers, preventing the visualisation of the technical condition of the sleepers in the area where rail displacements may occur in the worn baseplates, along the sleeper.

On this portion of the line, it is not possible to carry out inspections, to record the concrete sleepers, or to check the baseplates and the track fastenings.

*Image no. 9 – Technical condition of the line in the area where the accident occurred*
