## AVIZ

## **RAPORT DE INVESTIGARE**

al accidentului feroviar produs la data de 19.09.2024, pe raza de activitate a Sucursalei Regionale CF Timișoara, în halta de mișcare Șag, pe zona macazului schimbătorului de cale nr.5, în circulația trenului de călători Regio nr.2601 (aparținând operatorului de transport feroviar SNTFC „CFR Călători” SA), prin deraierea ambelor osii ale ultimului boghiu, în sensul de mers, de la cel de-al 2-lea vagon din compunerea trenului

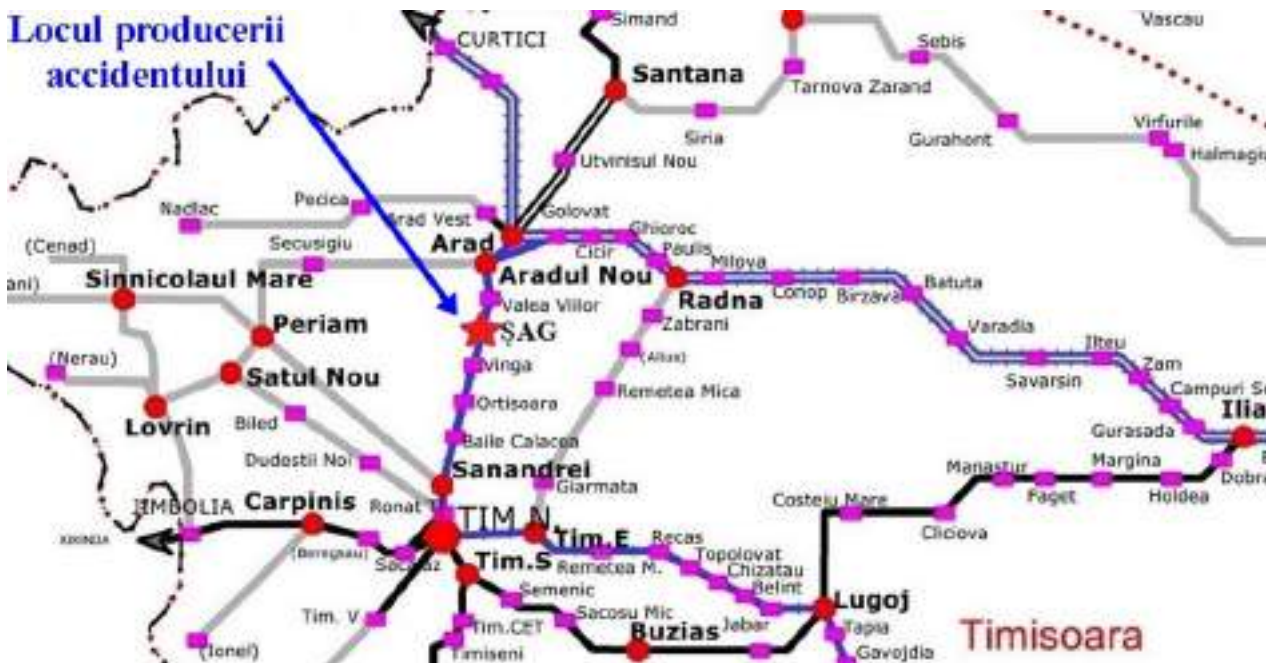
Figure no. 1. The site of the railway accident

In the area of switch no. 5, at km 39+375, it was found that the inactive right point switch, on the right rail in the running direction of the train, had a transverse break at a distance of 4.73 m from the point of switch tongue, at the hole for fixing the connecting bar of the spring-loaded auxiliary manoeuvring device to the base of the point switch.

The first trace of abnormal running was identified on the upper face of the point of switch no.5, in the breaking section, caused by the wheel on the right side of the first axle of the last bogie of coach no.50532296005-3.

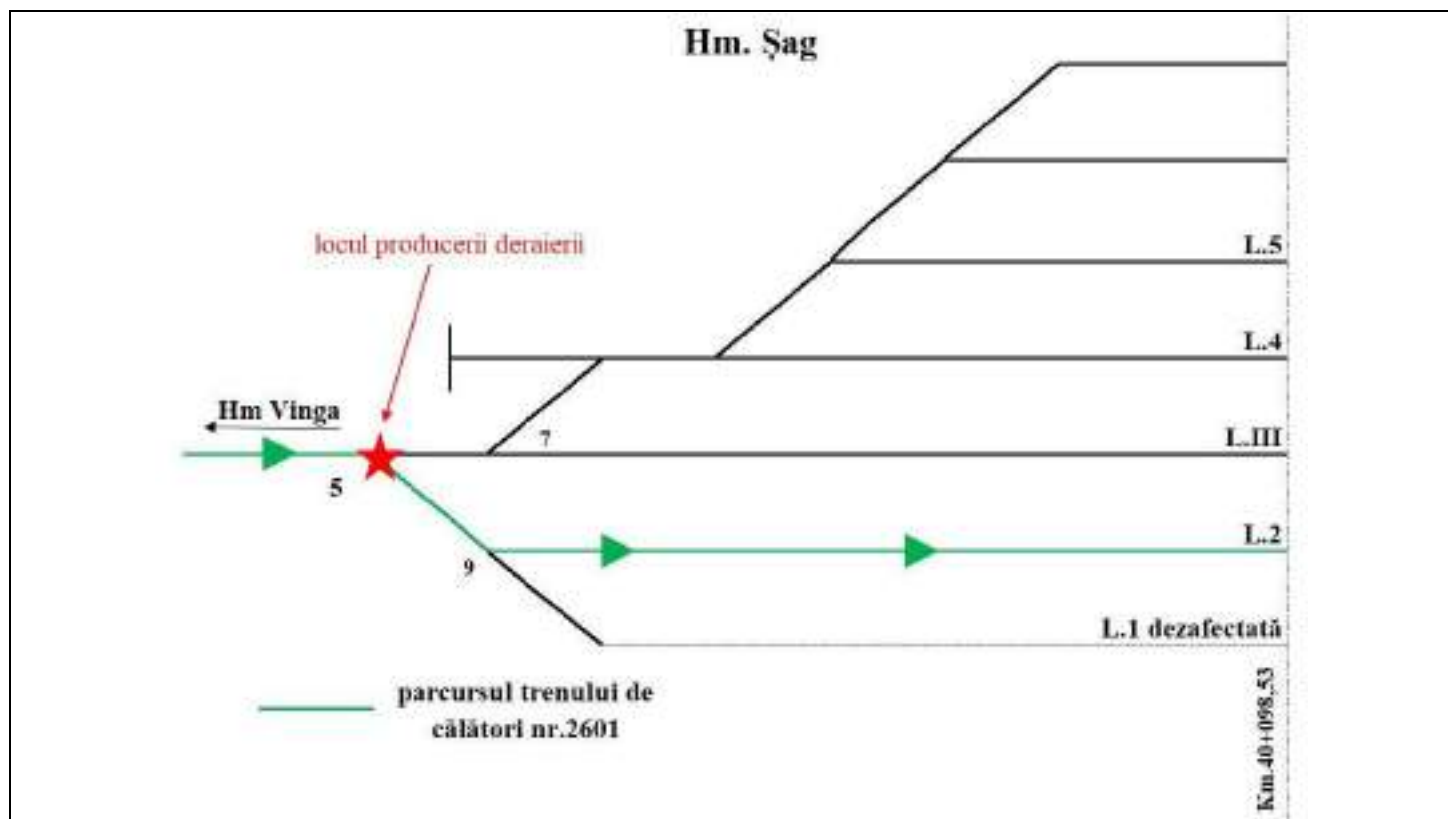
Figura nr.2 – Reprezentarea schematică a zonei pe care s-a produs accidentul feroviar

În jurul orei 06:59, pe parcursul de intrare a trenului de călători Regio nr.2601 la linia 2 abătută din Hm Șag, în cuprinsul macazului schimbătorului de cale nr.5, s-a produs deraierea ultimelor două osii ale ultimului boghiu, în sensul de mers, de la cel de-al 2-lea vagon din componerea trenului.

Pe zona macazului schimbătorului de cale nr.5, la km 39+375, s-a constatat că acul drept, neactiv, de pe firul drept în sensul de mers al trenului, prezenta o rupere transversală la o distanță de 4,73 m față de vârful acului, în dreptul orificiului de prindere al barei de legătură a dispozitivului ajutător de manevrare cu arcuri din talpa acului.

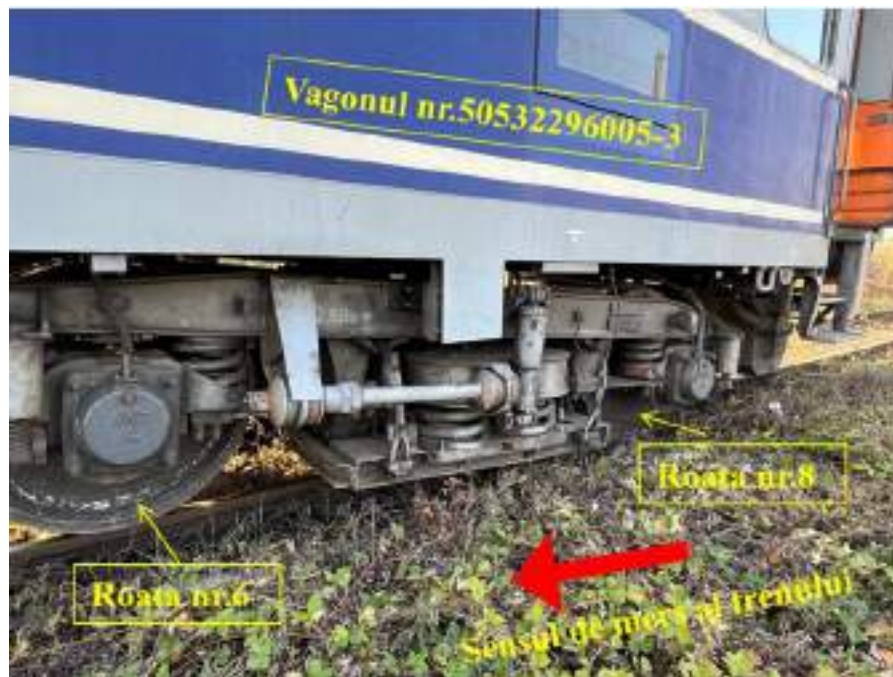
*Foto nr.1 – vagonul de călători nr.50532296005-3*

După producerea accidentului, la constatarea efectuată pe teren, vagonul de călători nr.50532296005-3 (al 2-lea din compunerea trenului de călători Regio nr.2601) era oprit la linia 2 abătută din Hm Șag, fiind deraiat de ultimul boghiu, osia nr.4, roțile nr.7 și 8 (foto nr.1).

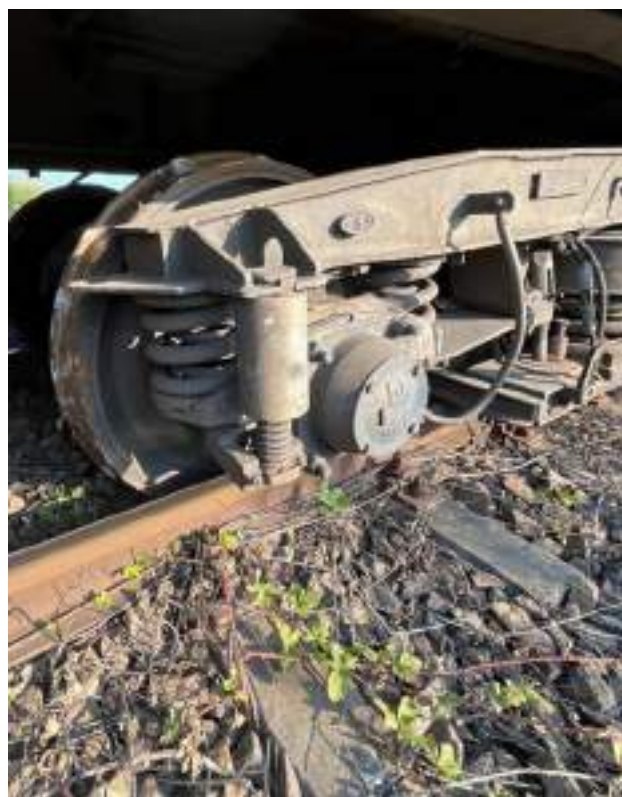
*Foto nr.2 – Roata nr.7 a osiei nr.4*

În urma verificărilor efectuate pe teren cât și în urma măsurărilor efectuate la SRTFC Timișoara - Revizia de Vagoane Timișoara s-au constatat urme de lovituri pe suprafețele de rulare și pe buzele roților nr.7 (foto nr.2) și 8 (foto nr.3) aferente osiei nr.4 cât și pe suprafețele de rulare și pe buzele roților nr.5 (foto nr.4) și 6 (foto nr.5) aferente osiei nr.3, consecință a mersului în stare deraiată. S-au constatat pe teren, la vârful inimii de încrucișare a schimbătorului de cale nr.9 urme de urcare a unei roți pe șină, pe partea dreaptă în sensul de mers.

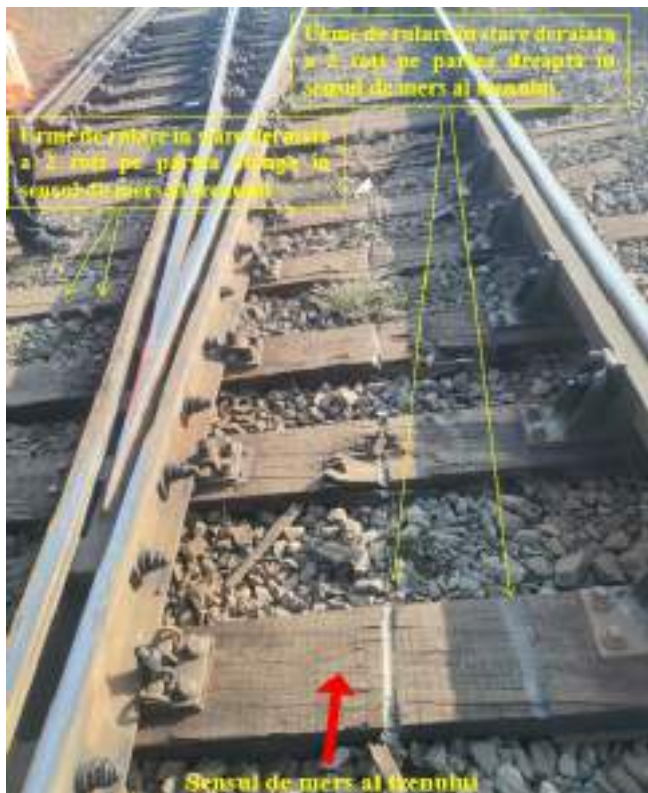
Pe teren au fost constatate câte două urme de rulare în stare deraiată pe fiecare parte (foto nr.6), ceea ce confirmă că roțile nr.5 și 6 ale osiei nr.3 au rulat în stare deraiată până la vârful inimii de încrucișare a schimbătorului de cale nr.9 unde a fost constatată o urmă de urcare a roții nr.5 aferente osiei nr.3 pe ciuperca șinei din partea dreaptă a sensului de mers al trenului (foto nr.7 și nr.8).

Foto nr.6 – Urme de rulare în stare deraiată

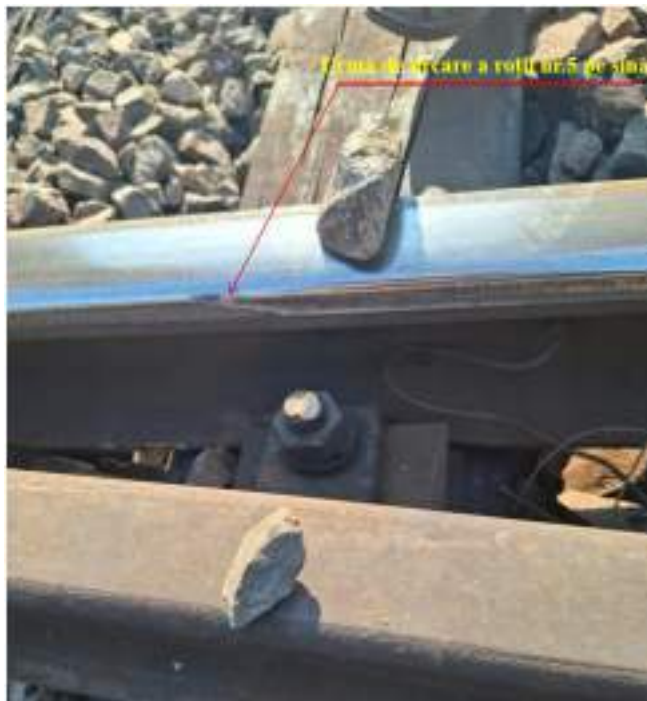
*Foto nr.8 – Urmă de urcare a roții nr.5 pe șină*

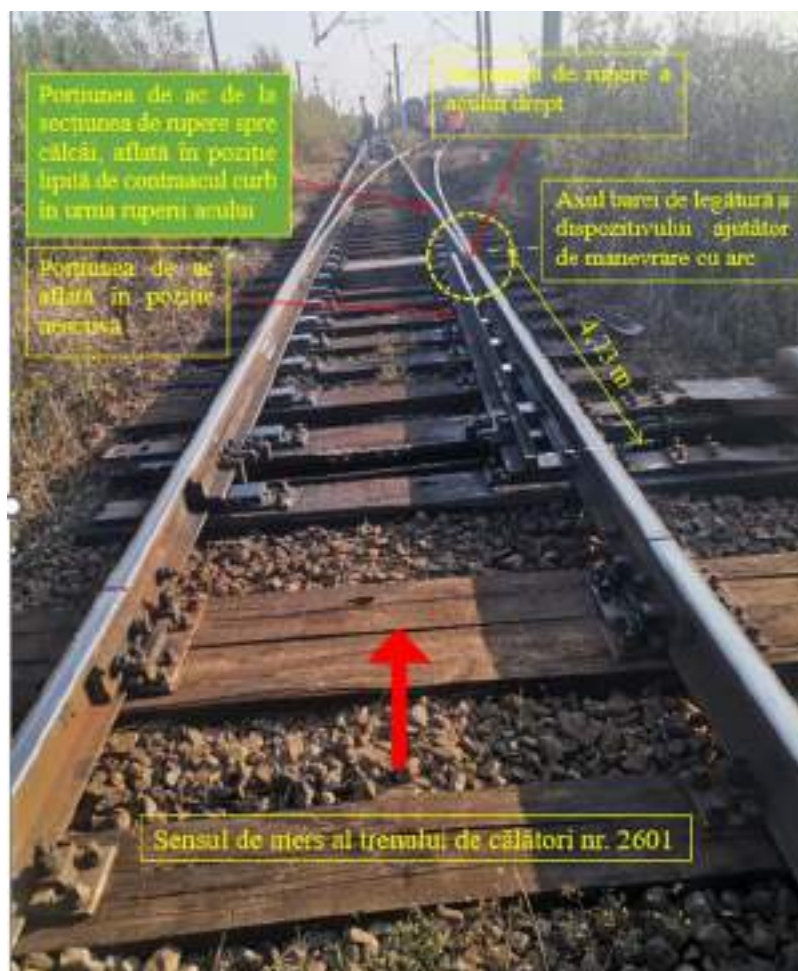
*Foto nr.9 – Zona producerii accidentului feroviar*

The break of the point of switch under the action of the forces transmitted by the wheels of the rolling stock in motion was caused by the decrease of the fatigue resistance of the material from which the point switch was manufactured, due to the long-term wear of the material structure, as a result of the long-term cyclic stresses to which both the point of switch and the fixing bolt of the spring-loaded auxiliary manoeuvring device were subjected during operation. The deformations in the crystals caused a widening of the sliding areas, creating conditions for the occurrence of microcracks characteristic of fatigue fracture, which spread around the hole for fixing with bolt in the base of the point switch, with a stress concentrator effect, producing brittle fracture in the area of maximum stress concentration.

Pe zona macazului schimbătorului de cale nr.5, la km 39+375, s-a constatat că acul drept neactiv, de pe firul drept în sensul de mers al trenului, prezenta o rupere transversală pe toată suprafața acului, la o distanță de 4,73 m față de vârful acului, în dreptul orificiului de prindere a barei de legătură a dispozitivului ajutător de manevrare cu arcuri din talpa acului.

After the railway accident on 19<sup>th</sup> September 2024, the flexible point of switch no.5 in the railway station Șag was replaced.

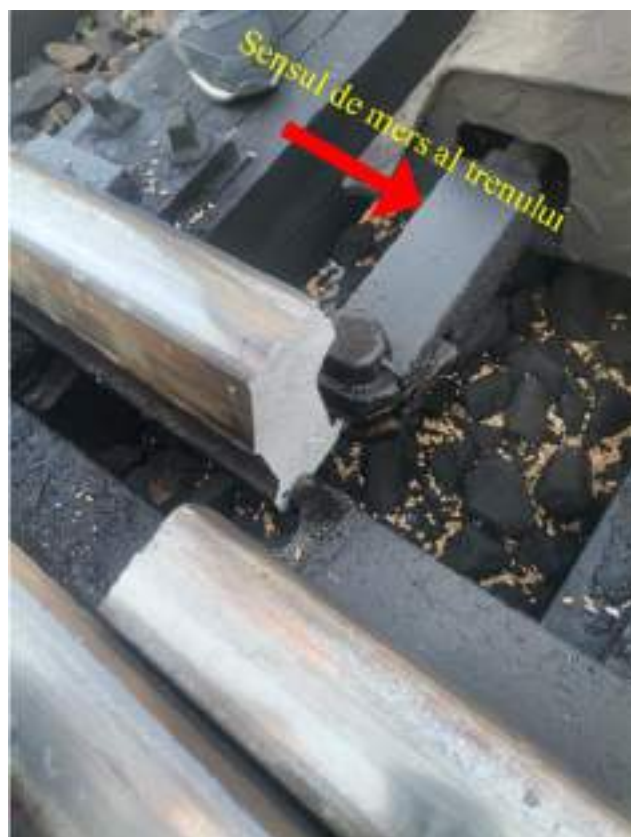
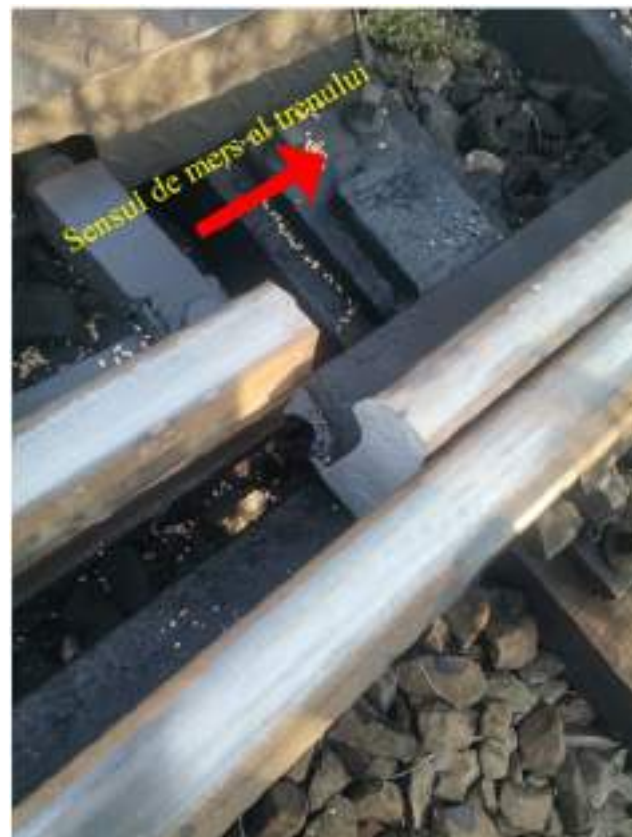
Foto nr.10 – Secțiunea de rupere a acului spre vârf ac Foto nr.11 – Secțiunea de rupere a acului spre călcâi

Secțiunile de rupere ale acului au fost constatate vizual ca ruperi noi, cu luciu metalic, nefiind constatate fisuri vechi sau alte defecte vizibile.

Soluția aleasă a fost de aplicare a unor metode de control nedistructiv pe suprafețele de rupere, metoda de control nedistructiv cu lichide penetrante fluorescente, metodă destinată identificării defectelor de suprafață. Din analiza suprafețelor de rupere s-au identificat planele de alunecare ale grăunților din structura cristalină a materialului precum și acumulări excesive de lichid penetrant în rizurile de alunecare, rezultând faptul că alunecarea s-a produs și în profunzime.

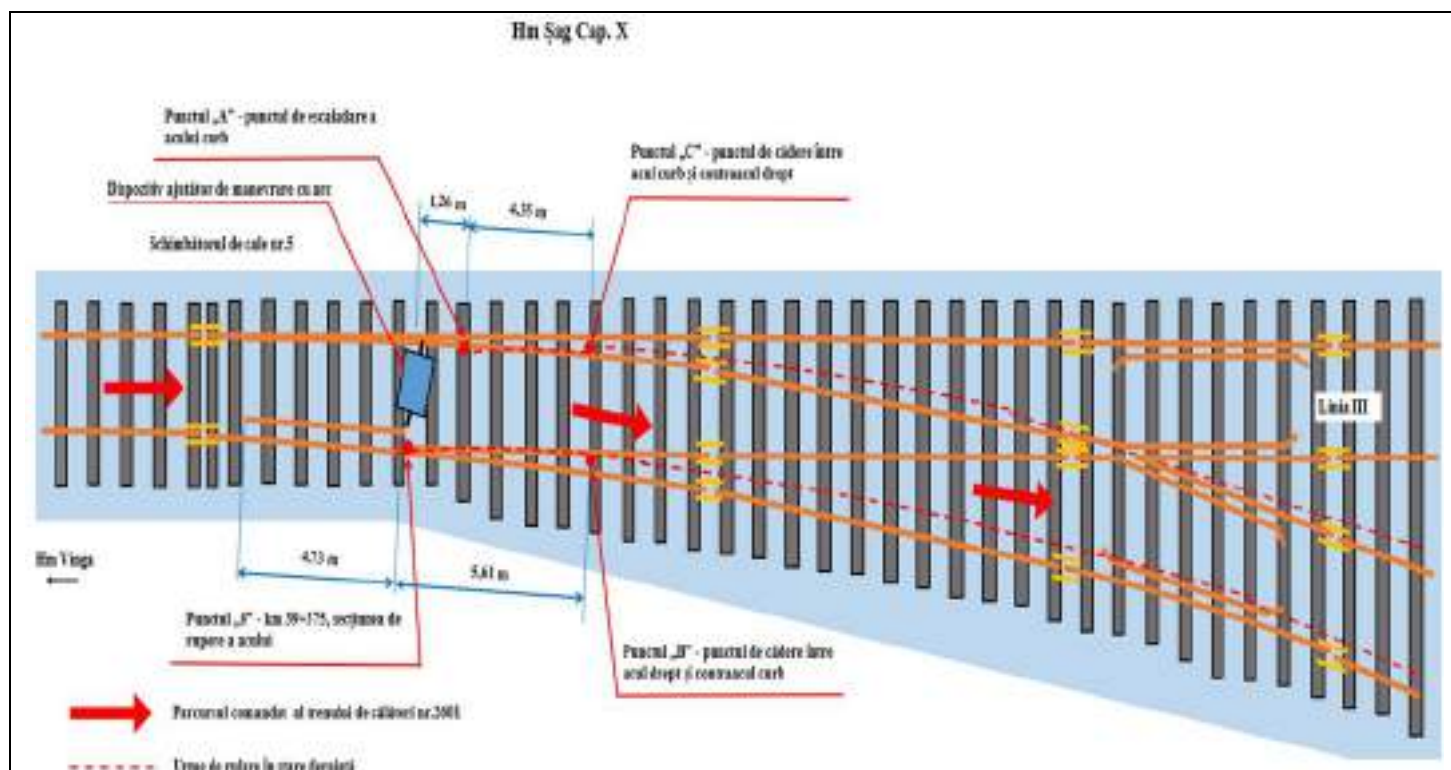
Figura nr.3 – Schița cu producerea deraierii pe schimbătorul de cale nr.5

Pe fața superioară a acului în secțiunea de rupere a fost constatată o urmă de lovire de către buza profilului de rulare a unei roți aferente boghiului nr.2 de pe partea dreaptă a sensului de mers al trenului, această urmă fiind marcată pe teren ca punctul „0”.

De la vârful acului drept până la secțiunea de rupere (punctul „0”), în dreptul orificiului de prindere din talpa acului, poziția acului era dezlipită, macazul fiind înzăvorât pe poziția abatere cu acces spre macazul nr.9, conform parcursului comandat, iar de la secțiunea de rupere spre călcâi, bucata de ac ruptă era lipită de contraacul curb, ca urmare a revenirii porțiunii de ac ruptă către contraac, nemaifiind asigurată distanța dintre acul neactiv și contraac, fapt ce a condus la lovirea acului în secțiunea de rupere și escaladarea roții din partea dreaptă a primei osii aferente celui de-al doilea boghiu al vagonului nr.50532296005-3.

De la punctul „0”, roata din partea dreaptă a rulat pe suprafața de rulare a acului drept pe o distanță de 5,61 m, după care a căzut în interiorul căii, punct marcat pe teren ca punctul „B”. Pe firul din partea stângă, la o distanță de 1,26 m față de translatarea punctului „0” (în aceeași secțiune transversală) s-a constatat o urmă de escaladare a roții corespondente osiei aferente boghiului nr.2, punct marcat pe teren ca punctul „A”. De la punctul „A”, roata din partea stângă a rulat pe suprafața de rulare a acului curb pe o distanță de 4,35 m, după care a căzut între acul curb și contraacul drept, punct marcat pe teren ca punctul „C”, în aceeași secțiune transversală cu punctul „B”.

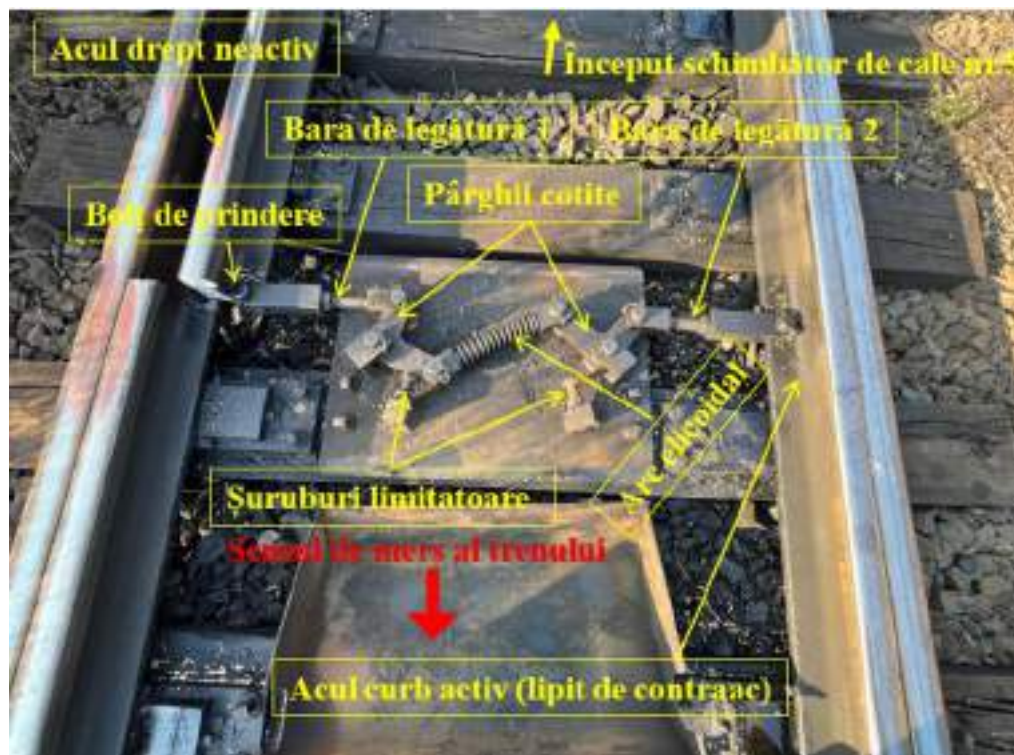
Foto nr.15 – Părțile componente ale dispozitivului ajutător de manevrare cu arc

Macazul schimbătorului de cale nr.5 este prevăzut cu dispozitiv ajutător de manevrare cu arc pentru presarea acului activ de contraac și menținerea acului neactiv la o distanță suficientă de contraac pentru obținerea deschiderii minime dintre acestea la sfârșitul rabotării acului. La verificarea tehnică a suprastructurii căii, după producerea accidentului feroviar, s-a scos siguranța și s-a desfăcut capacul dispozitivului ajutător de manevrare cu arc pentru verificarea stării părților componente ale acestuia (foto nr.15). Cu această ocazie s-a constatat că prinderea și fixarea barelor de legătură era în stare corespunzătoare și existența și montajul corespunzător al bolțurilor și șuruburilor limitatoare.

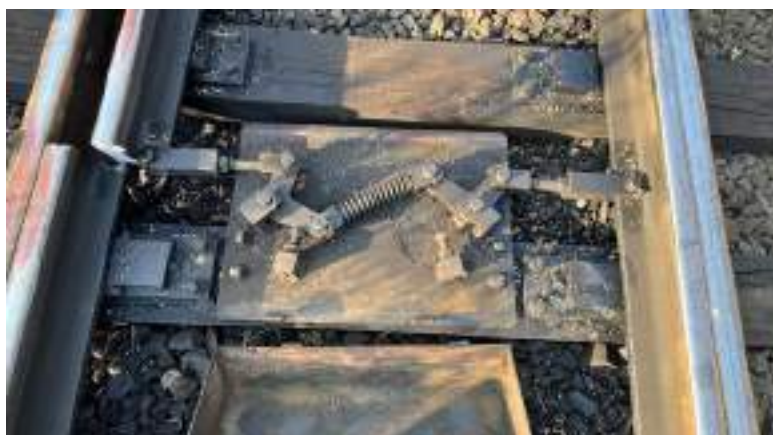
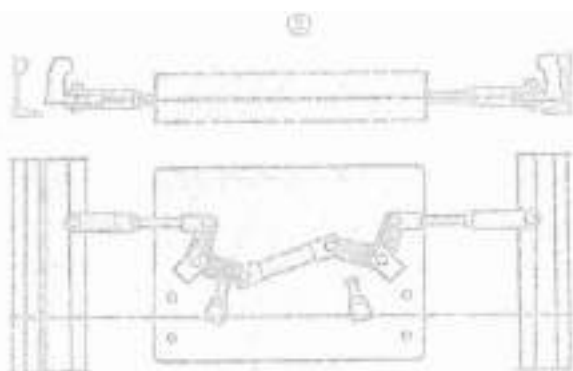
Foto nr.16 – Starea dispozitivului ajutător de manevrare cu arc      Fig. nr.4 – Figura din IL 302 4.4

Așa cum se poate observa în foto nr.16 și figura nr.4, pentru situația existentă pe teren după producerea accidentului feroviar (presarea acului curb activ de pe partea stângă pe contraac și menținerea acului drept neactiv la o distanță suficientă de contraac), poziția barelor de legătură, a pârghiilor cotite și a șuruburilor limitatoare, este conformă cu figura prezentată în Instrucțiunea Vae Apcarom IL 302 4.4 din ianuarie 1999 – *Instrucțiuni de montaj, reglare și întreținere Dispozitiv ajutător de manevrare cu arc și două pârghii cotite.*

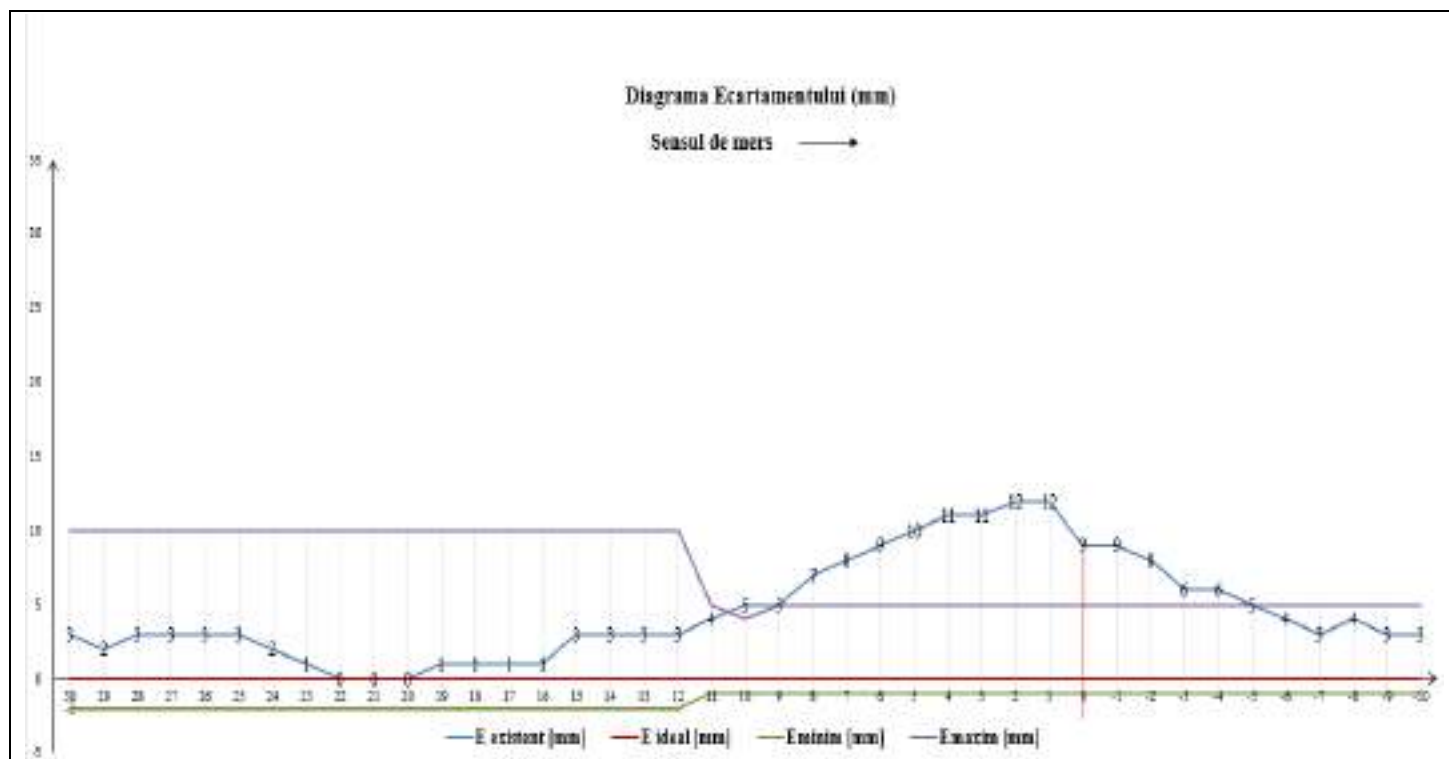
Figura nr.5 - Diagrama ecartamentului

Valorile ecartamentului și nivelului transversal, măsurate în regim static, sunt prezentate sub formă de diagrame – figurile nr.5 și nr.6.

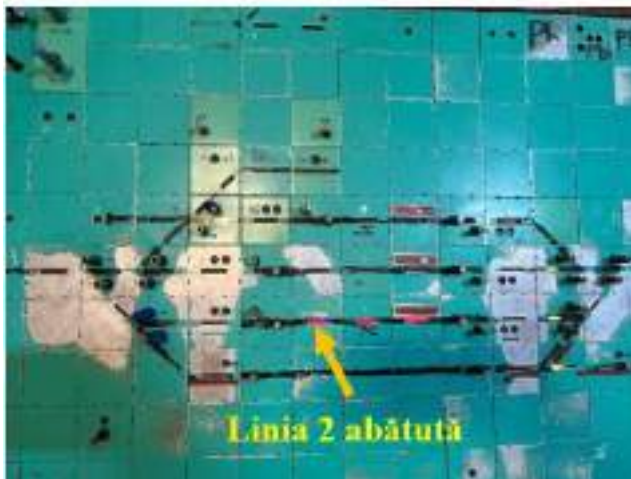
- Secțiunile izolate libere pe aparatul de comandă, cu excepția liniei de garare nr.2 abătută, ocupată cu trenul de călători nr.2601(foto nr.17);

*Foto nr.17 - Starea secțiunilor izolate pe aparatul de comandă*

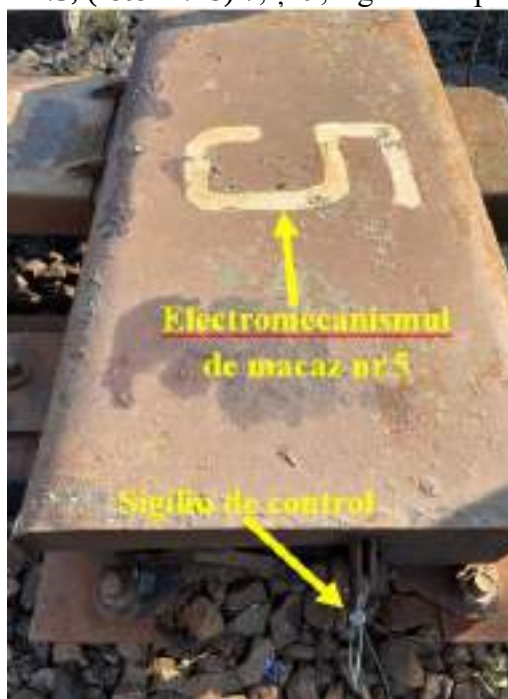
*Foto nr.18 - Electromecanismul de macaz nr.5*

- Electromecanismele de macaz nr.5, (foto nr.18) 7, și 9, sigilate cu plumbi cu inițiale CT;

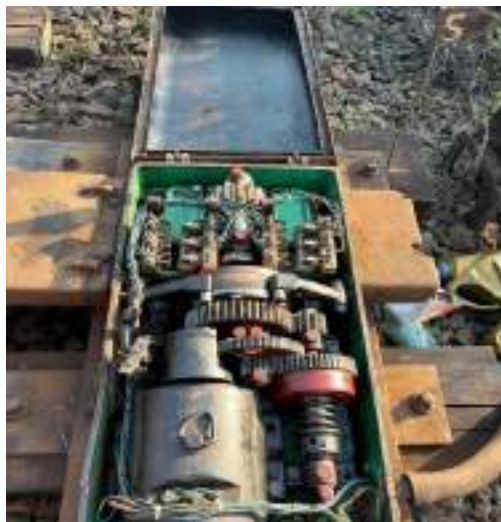
Foto nr.19 - Controlul macazului nr.5

- Schimbătoarele de cale nr.7 și nr.9, cu acele pe mijloc, iar electromecanismele de macaz talonate de ultimul boghiu al vagonului care a rulat deraiat peste acestea (consecință în urma deraierii);
- Picheții de recepție și alimentare a secțiunii izolate 5-9, sigilați cu plumbi cu inițiale CT;
- Schimbătorul de cale nr.5, înzăvorât în poziție pe abatere și cu control pe această poziție (foto. nr.18).
