## RAPORT DE INVESTIGARE

al accidentului feroviar produs în data de 22.09.2024, în jurul orei 18:05, pe raza de activitate a Sucursalei Regionale de Căi Ferate Craiova, în stația CFR Turceni, prin deraierea locomotivei LEMA 083 la trecerea peste schimbătorul de cale nr.15, locomotivă aflată în remorcarea trenului de marfă nr.58490, aparținând operatorului de transport feroviar Constantin Grup Rail Logistic SRL

*Raport de investigare final  
15 septembrie 2025*

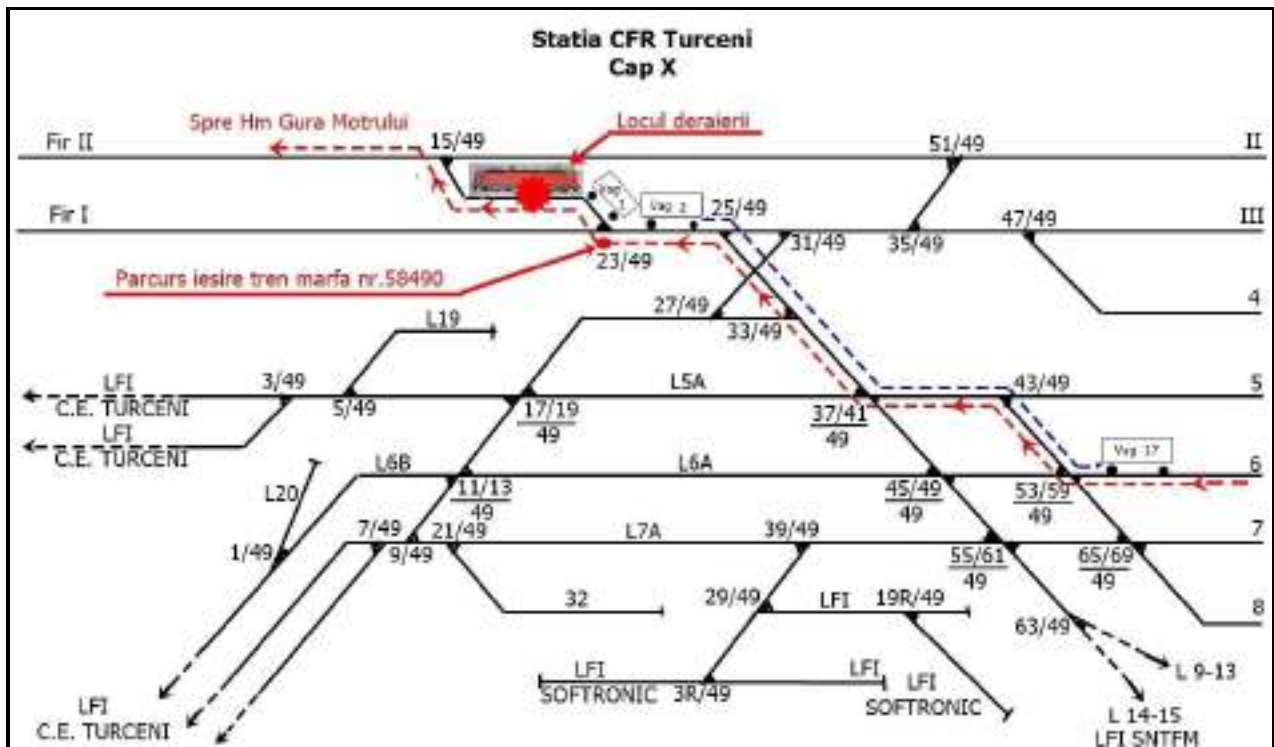
Accidentul s-a produs în data de 22.09.2024, ora 18:15, pe infrastructura feroviară publică, pe raza de activitate a SRCF Craiova, secția de circulație Turceni – Gura Motrului (linie dublă, electrificată), la ieșirea din stația CFR Turceni, la joanta de la călcâiul inimii schimbătorului de cale numărul 15, la km 12+947. (Fig. nr.2).

Fig. nr.2: schița producerii accidentului la data de 22.09.2024

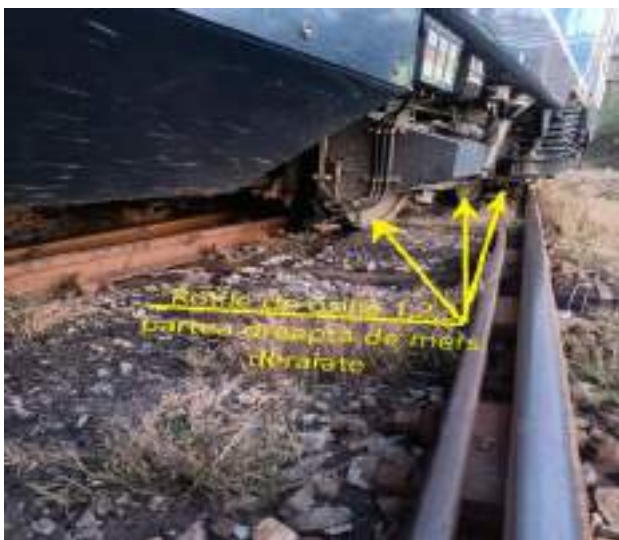
Foto nr.1

Acesta a constat în deraierea de toate osiile primului boghiului (1,2,3) și a osiei nr.4 de la al doilea boghiu, ale locomotivei LEMA 083. (Foto nr.1, și 2)

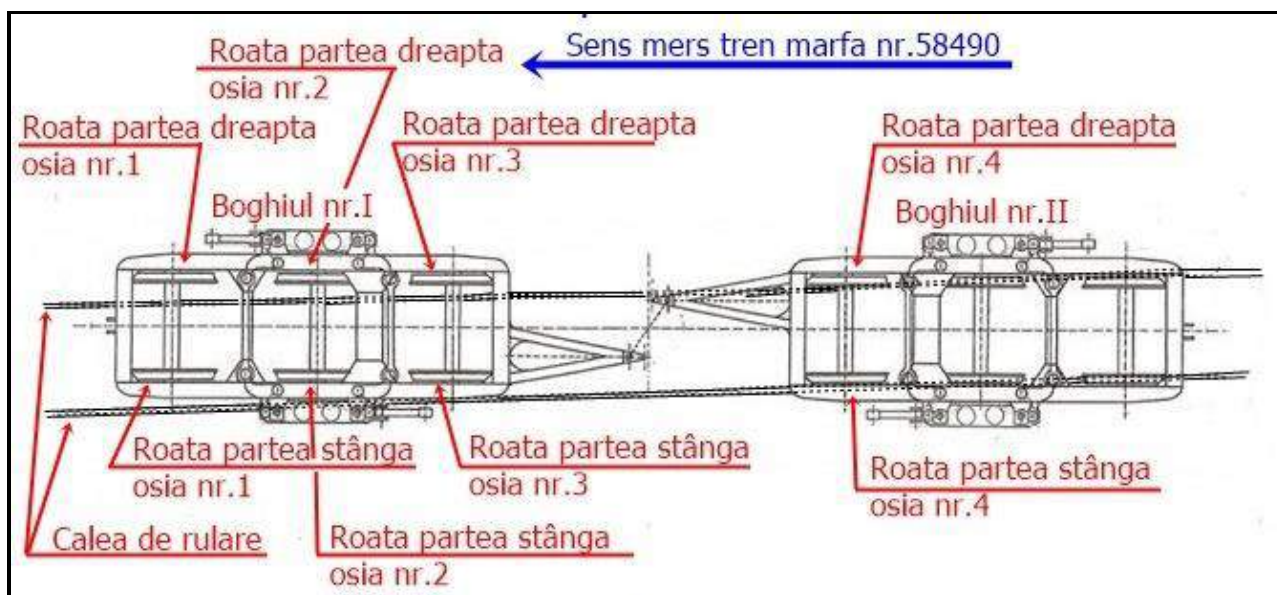
La km 12+947 a fost identificată prima urmă de deraiere, pe firul exterior al căii, la călcâiul inimii schimbătorului de cale nr.15 ( în abatere), produsă de escaladarea ciupercii șinei de către roata nr.1 din partea dreapta a primei osii a locomotivei LEMA 083, urmată de căderea acesteia în exteriorul căii. Ulterior, locomotiva a deraiat și de osiile nr.2 și nr.3 de la boghiul nr.I și osia nr. 4 de cel de-al II boghiu. în sensul de mers a locomotivei (Fig. nr.3).

Fig. nr.3: Schița boghiului nr.I deraiat de osiile nr.1, 2, 3 și a boghiului nr.II deraiat de osia nr.4

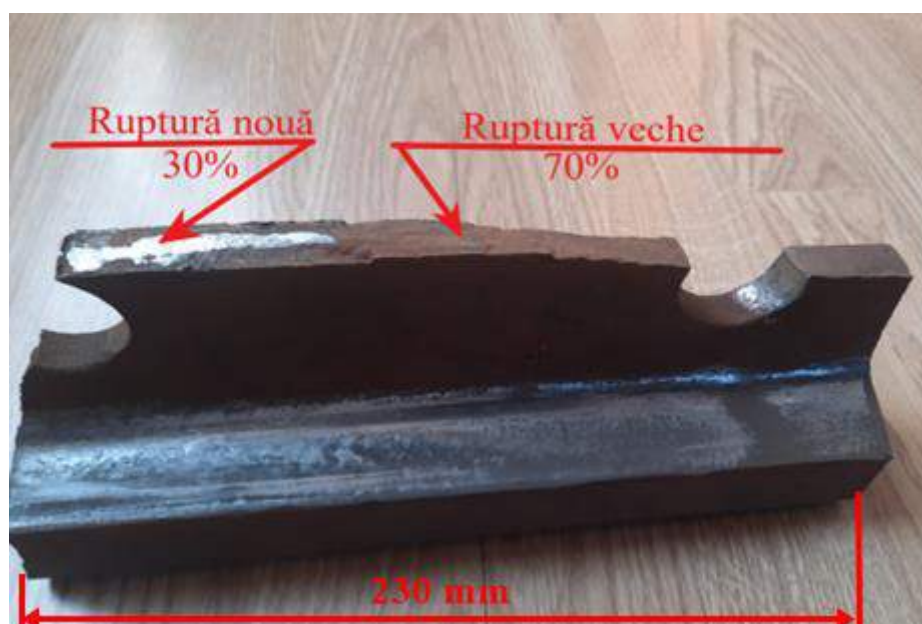
Foto nr.3

Lungimea măsurată a bucății de cupon rupt din șină a fost de aproximativ 230 mm. Cuponul era rupt longitudinal între ciupercă și inima șinei, zona de rupere trecând prin cele două găuri ale joantei de la călcâiul schimbătorului, aspectul acestei ruperi fiind în proporție de 70% ruptură veche (acoperit cu un strat de rugină) și 30% ruptură nouă (cu aspect lucios cristalin). (Foto nr.3)

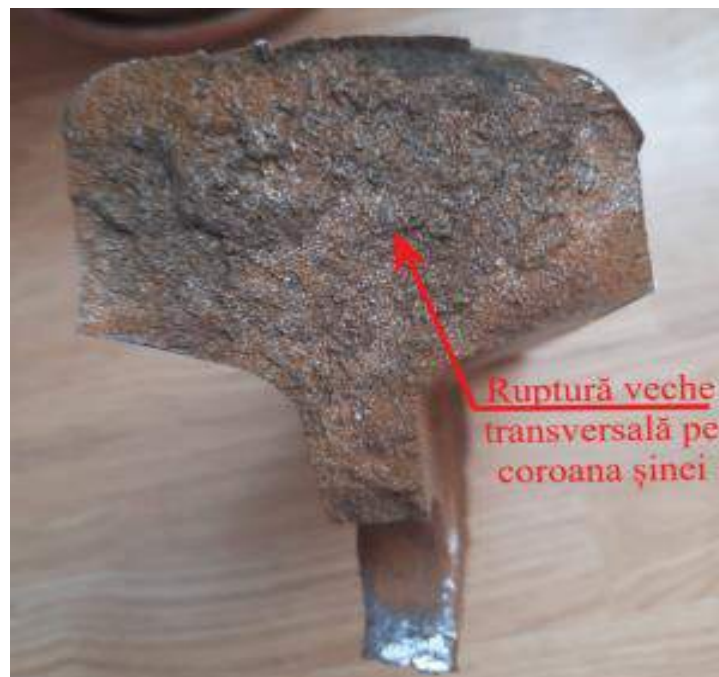
*Foto nr.4*

Această ruptură longitudinală s-a intersectat cu o ruptură veche transversală pe coroana șinei, în a doua gaură de la joanta de la călcâiul inimii schimbătorului, favorizând desprinderea cuponului de șină sub acțiunea forțelor dinamice transmise de roțile locomotivei. (Foto nr.4)

Existența în cale, la locul producerii accidentului feroviar, a unui defect de șină din cadrul joantei călcâiului inimii schimbătorului de cale nr. 15 care prezenta următoarele aspecte:

- o ruptură veche transversală de la suprafața de rulare până după cea de-a doua gaură de fixare a joantei de la călcâiul inimii, cca 2 mm;
- o ruptură veche longitudinală pe inima șinei care pornește din rostul joantei, trece prin prima gaură de la joantă până la mijlocul distanței dintre găuri;

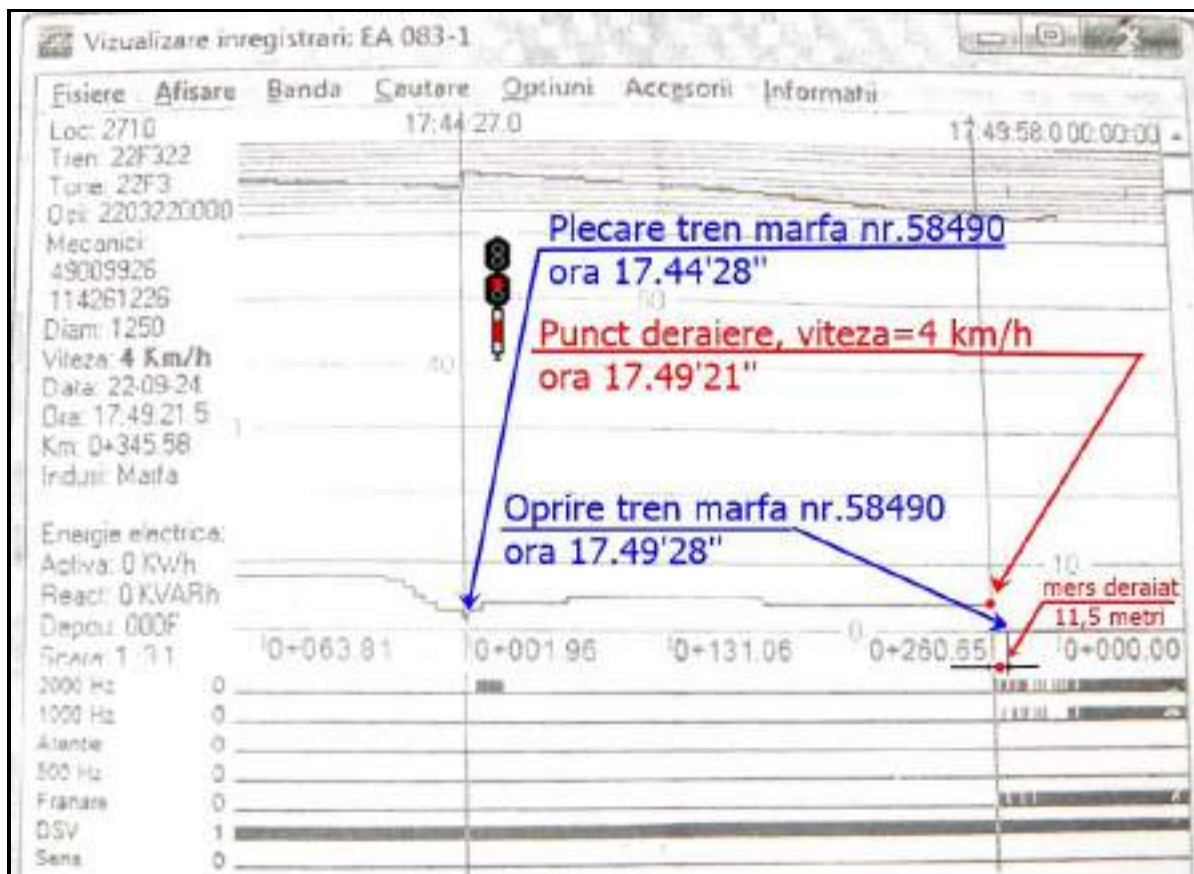
Fig. nr.4 - Diagrama vitezei înregistrată de instalația IVMS a locomotivei LEMA 083

Din analiza datelor înregistrate de instalația IVMS a rezultat că deraierea locomotivei LEMA 083 s-a produs la viteza de 4 km/h.

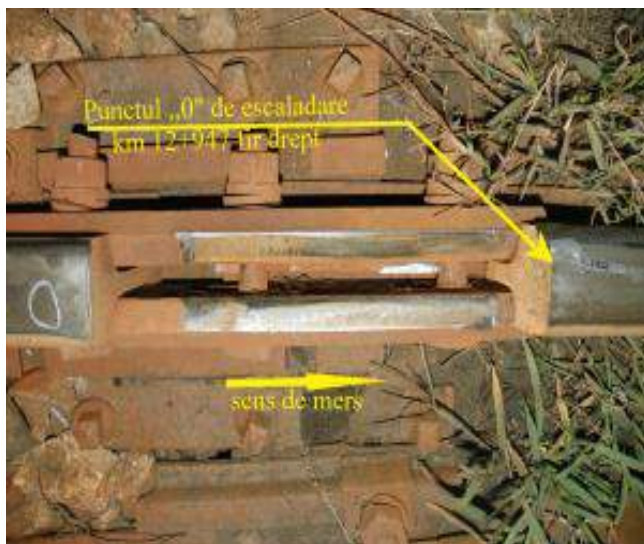
Prima urmă de escaladare al flancului activ al șinei de către roata atacantă, aflată în dreapta a primei osii a locomotivei (osia nr.1), în sensul de mers și al descreșterii kilometrajului, a fost identificată la călcâiul inimii schimbătorului nr.15 (în abatere), pe umărul dintre flancul activ și suprafața de rulare a șinei din dreapta sensului de mers, unde s-a constatat un cupon de șină rupt (foto nr.3 și 4). Acest punct a fost marcat pe teren ca punctul „0” și se află la km 12+947.

Foto nr.4: Punctul „0” - prima urmă de escaladare la km 12+947 (roata din dreapta a osiei nr.1)

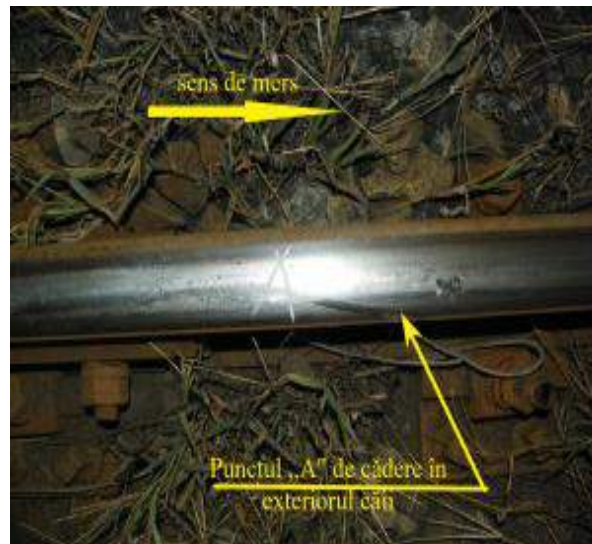
Foto nr.5: Punctul „A” – prima urmă de cădere în exteriorul căii (roata din dreapta a osiei nr.1)
