## RAPORT DE INVESTIGARE

al accidentului feroviar produs la data de 26.09.2024, ora 16:55, pe raza de activitate a Sucursalei Regionale CF Craiova, secția de circulație Craiova – Filiași (linie dublă, electrificată), în stația CFR Craiova, prin deraierea locomotivei izolate LEMA 006, care circula ca tren nr.86699 (aparținând operatorului de transport feroviar SC Deutsche Bahn Cargo România SRL)

*Raport de investigare  
08.09.2025*

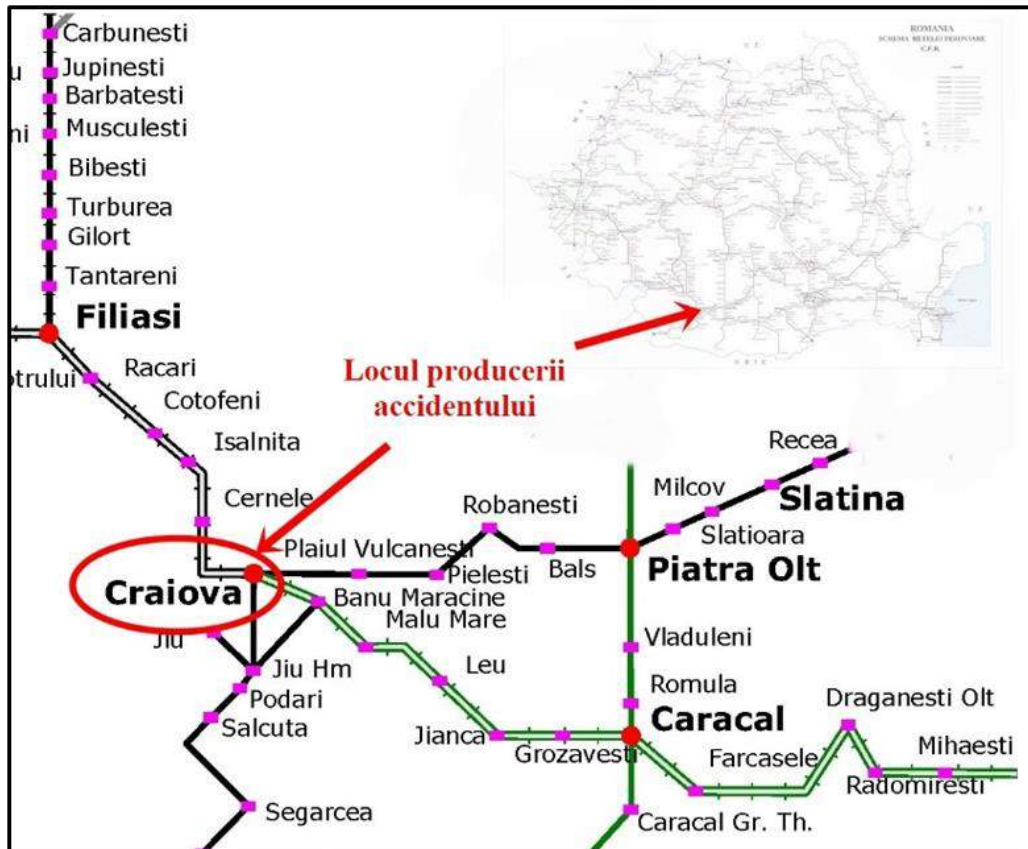
Figure no. 1 – Site of the railway accident

On 26<sup>th</sup> September 2024, at about 16:55 o'clock, in the railway county Craiova, track section Craiova – Filași (electrified double-track line), at the railway station Craiova (Fig. no.1), at the crossing over switch no.10, took place the derailment of the light engine LEMA 006, which was running as train no.86699 (got by the railway undertaking SC Deutsche Bahn Cargo România SRL), by the first axle of the first bogie in the running direction.

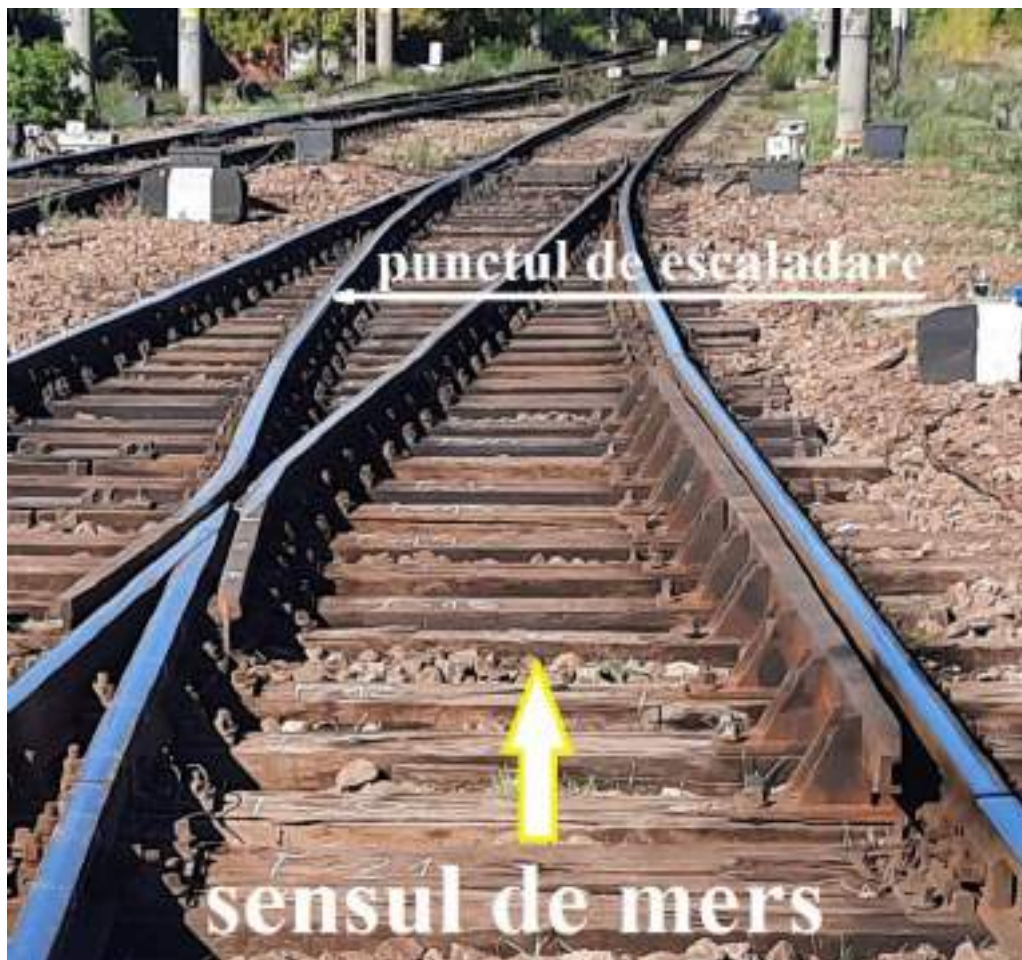
**Fig. nr.2 – zona în care s-a produs accidentul**

La trecerea locomotivei LEMA 006 peste schimbătorul de cale nr.10, la ora 16:56, în zona șinelor de legătură, s-a produs deraierea locomotivei de prima osie de la primul boghiu în sensul de mers (**Fig. nr.2**). La km 250+556 a fost identificată prima urmă de escaladare, pe șina de legătură aferentă acului curb (firul stâng în sensul de mers). Roata din stânga a osiei nr.1a locomotivei, a escaladat și a circulat pe ciuperca șinei 360 mm după care a căzut în exteriorul căii. În aceeași secțiune transversală, pe firul din dreapta s-a constatat o urmă de cădere a roții din dreapta a primei osii în interiorul căii. Locomotiva a circulat în stare deraiată aproximativ 8,030 metri, după care aceasta s-a oprit datorită măsurilor de frânare luate de către mecanicul de locomotivă.

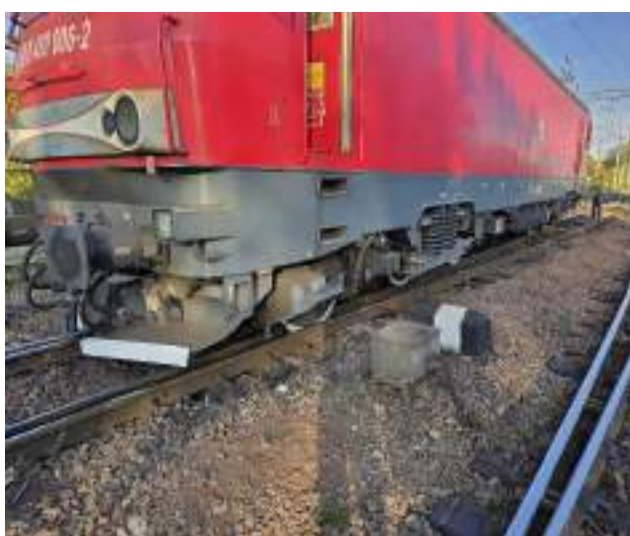
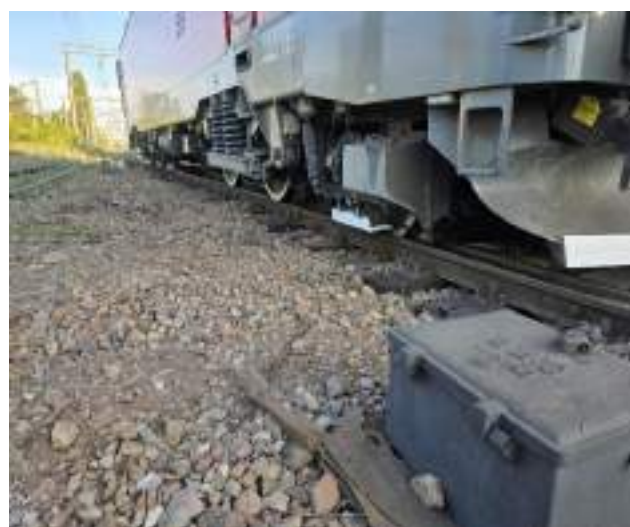
**Foto nr.1**

- osia nr.1 a circulat în stare deraiată circa 8,5 metri cu roată din stânga sensului de deplasare în exteriorul căii; (**Foto nr.1 și Foto nr.2**)
- osia nr.6 are discul colorat (vopsit) diferit față de celelalte osii;

**(Locomotiva LEMA 006 deraiată de osia nr.1 pe partea stângă a sensului de mers)**

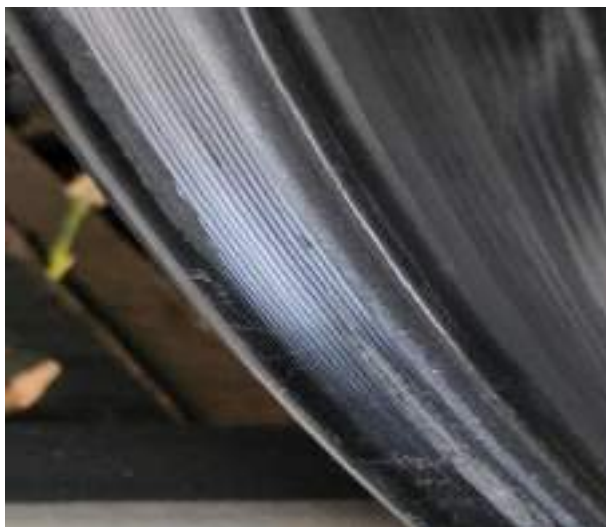
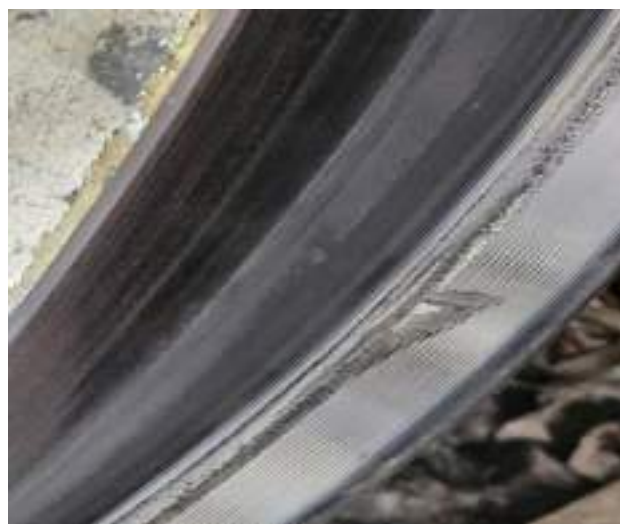
**Foto nr.3**

- la osia nr.1 (implicată în deraiere) roata monobloc partea stângă prezenta pe partea activă a buzei bandajului, pe o suprafață de aproximativ jumătate din circumferința bandajului, a unor muchii ieșite în relief; (**Foto nr.3 și Foto nr.4**)

***Roata monobloc partea stângă la osia nr.1 (implicată în deraiere) prezenta pe partea activă a buzei bandajului pe o suprafață de aproximativ jumătate din circumferința bandajului a unor muchii ieșite în relief***

The friction force in the wheel/rail contact area is influenced by the roughness of the surfaces in contact as well as by the presence of grease or impurities that may act as grease. In this case, however, the running surface of the wheels of the LEMA 006 locomotive was dry, unoxidized, ungreased and showed no signs of impurities, which was immediately observed after the derailment (Photo no. 3 and Photo no. 4).

It can be concluded that, due to the increased roughness of the running surface, there was an increased friction coefficient in the wheel/rail contact area, which ultimately resulted in a decrease in the axle's guidance capacity and a deterioration in safety against derailment.

**Deutsche Bahn Cargo Romania SRL will identify and assess the risks associated with the hazards represented by "roughness on the active side of the flange of the wheel greater than 12.5  $\mu$  after performing re-profiling operations by turning the tyres" and "malfunctioning of the wheel flange greasing system", and will take measures and ensure their implementation for keeping these hazards under control.**

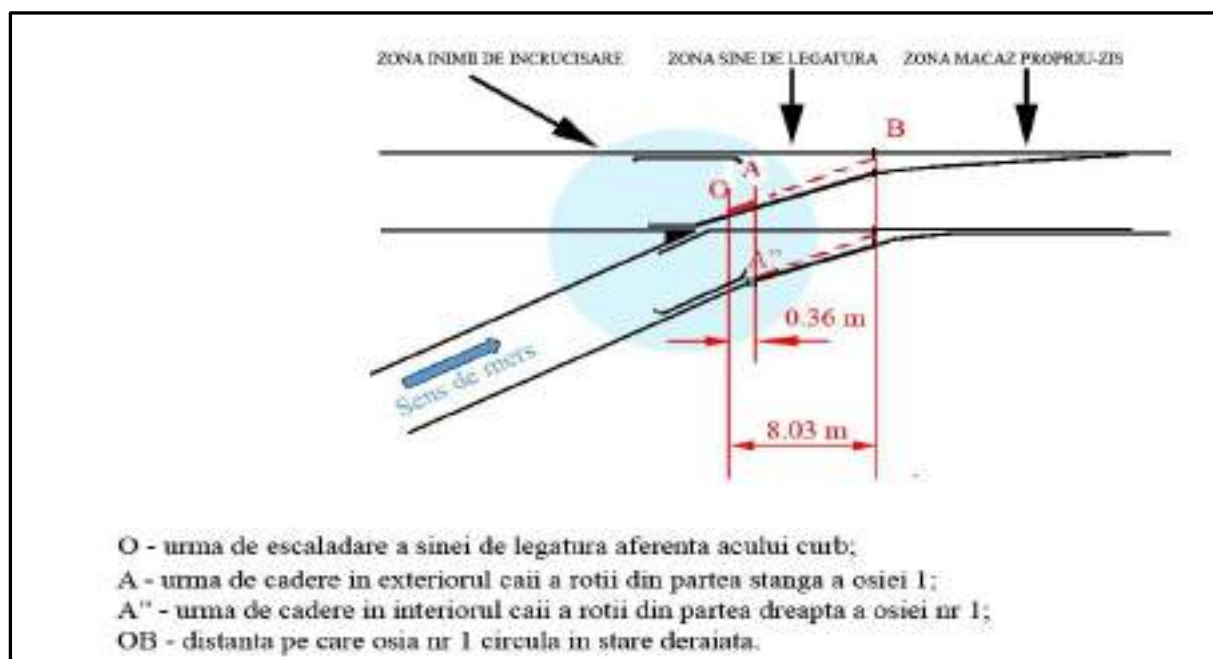
**Fig. nr.4 - repere în legătură cu producerea accidentului**

- punctul „0” indică urma de escaladare a flancului activ al ciupercii șinei de legătură aferentă acului curb, de către buza bandajului roții din partea stângă a osiei conducătoare;
- punctul A indică urma de cadere a roții din partea stângă a osiei conducătoare în exteriorul căii;
- punctul A' este poziția trasată a punctului „A” pe firul din dreapta de rulare și reprezintă urma de cadere a roții din partea dreaptă a osiei conducătoare în interiorul căii;
- O-B reprezintă distanța pe care osia nr.1 a circulat în stare deraiată.

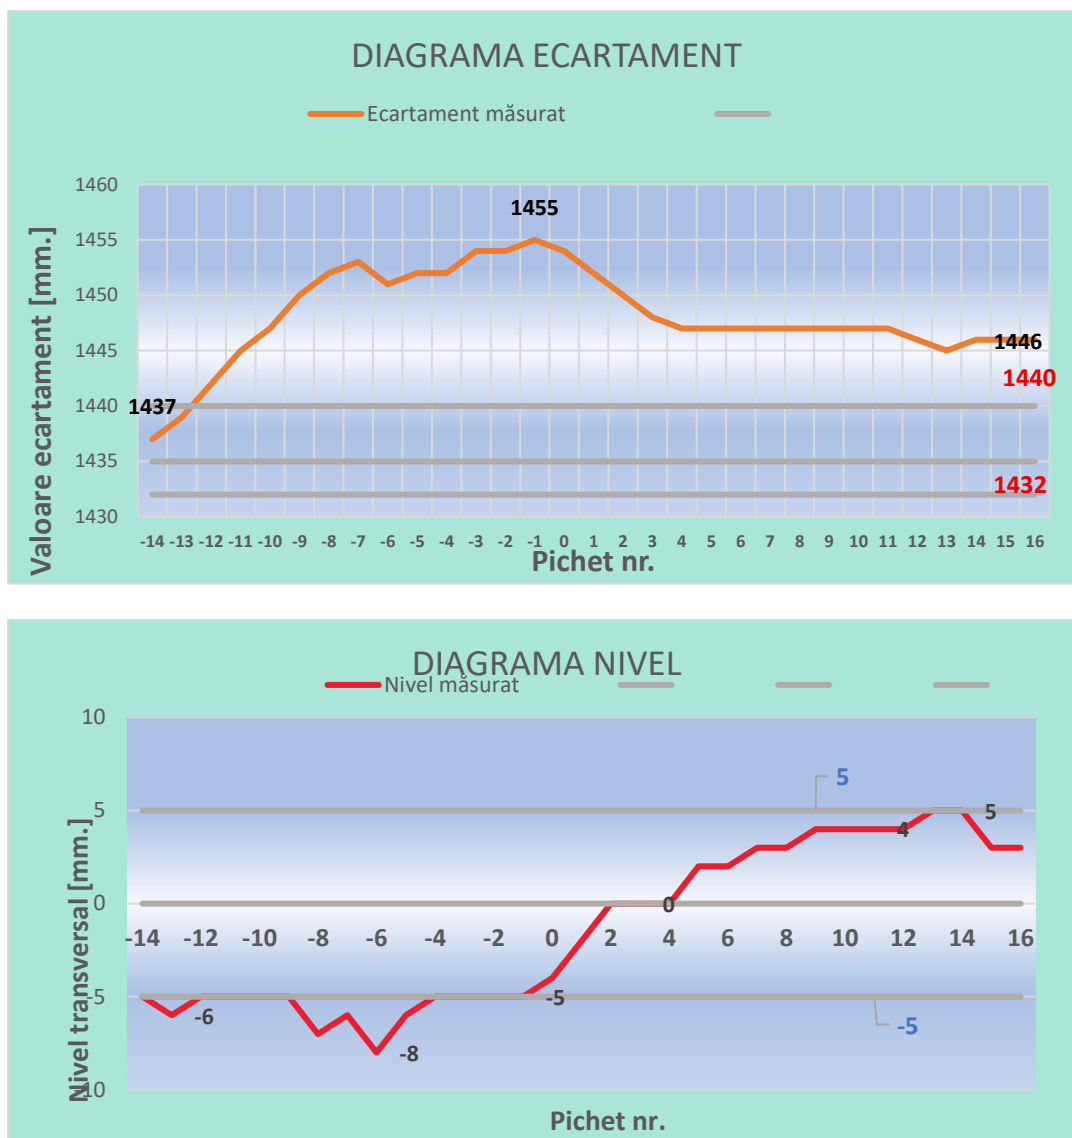
**Fig. nr.5 - Diagrama ecartamentului și nivelului transversal**

Din analiza valorilor parametrilor măsurați la data producerii accidentului feroviar în punctele menționate (**Fig. nr.5 - Diagrama ecartamentului și nivelului transversal**) rezultă că:

- în punctul reper „-6” valoarea nivelului transversal depășea cu 3 mm toleranța admisă la nivel în profilul transversal de +/- 5mm, prevăzută la art.19, punctul 6, din Instrucția nr.314/1989, pentru toleranțele admise la nivel în profil transversal la aparatele de cale din liniile de primiri/expedieri.
- nu au fost constatate depășiri ale valorii maxime admise a torsionării căii, prevăzute la art.7, pct. A.4 din *Instrucția de norme și toleranțe pentru construcția și întreținerea căii-linii cu ecartament normal, nr.314/1989*, pentru circulația și manevra trenurilor.
- torsionarea căii a fost mai mică de 12,5 mm, raportat la baza de măsurare de 2,5 m iar valorile măsurate se încadrau în toleranțele admise, prevăzute la art.7, pct. A.4 din *Instrucția nr.314/1989*, pentru liniile cu viteză maximă de circulație de cel mult 30 km/h.

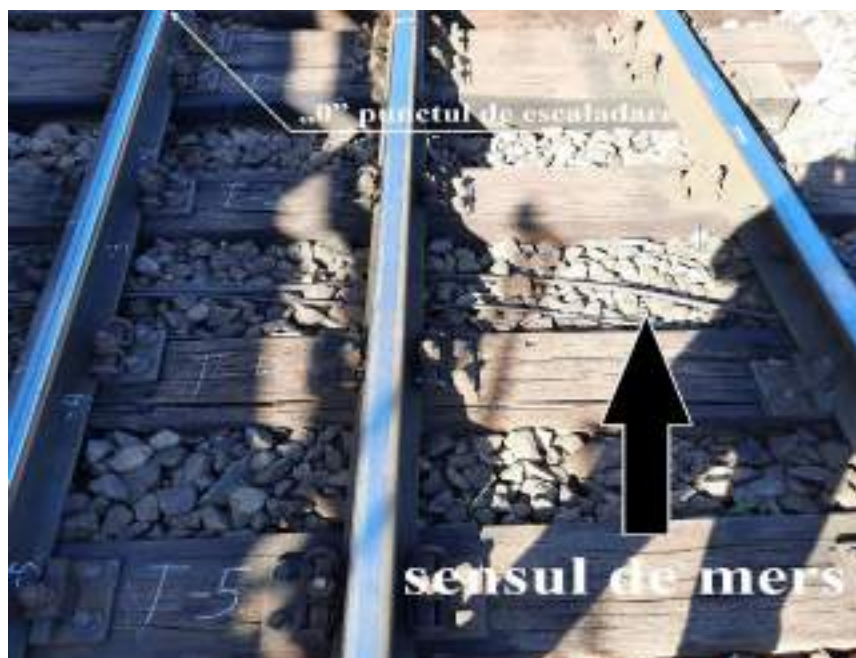
**Foto nr.5 - suprastructura căii în zona punctului de deraiere**

Constatările consemnate privind construcția, alcătuirea și întreținerea căii, la data de 08.10.2024 (**Foto nr.5**), au arătat că în zona producerii accidentului:

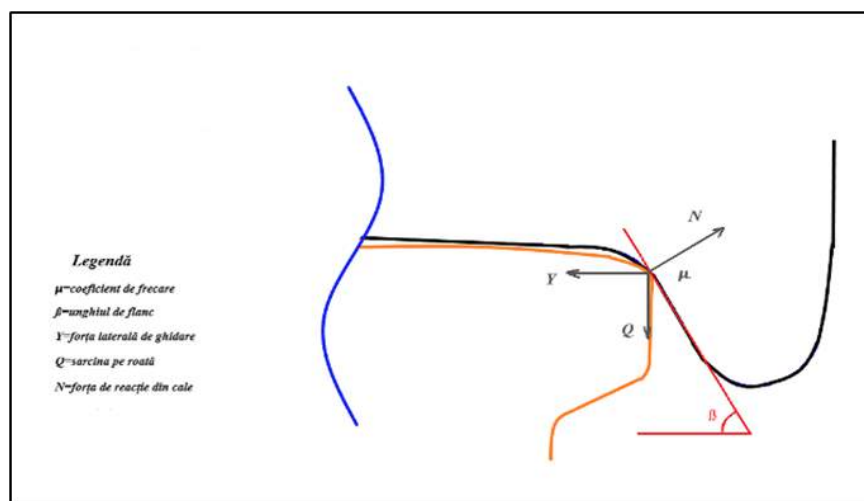
Figure no. 8 – Bicontact of the guiding wheel with the rail at LEMA 006

As shown in **Figure no. 8**, in the case of bicontact between the guiding wheel and the rail (the running surface and the active flange), when the guiding force  $Y$  of the guiding wheel increases above the derailment limit (when the reaction force from the track  $N$  has the value “0”), or when the value of the  $Y/Q$  ratio exceeds the critical value, the flange of the wheel climbs onto the inner flank of the rail, causing derailment. The value of this ratio is determined by *Nadal’s formula*, namely:  $(Y/Q)_{lim} = (tg\beta - \mu) / (1 + \mu tg\beta)$  and is influenced by the value of the coefficient of friction between the wheel and the rail and by the flange angle of the wheel profile, respectively:
