***Prezentul Aviz face parte integrantă din Raportul de Investigare al accidentului feroviar produs la data de 05.11.2024, pe raza de activitate a Sucursalei Regionale CF Craiova, secția de circulație Filiași - Caransebeș (linie simplă, electrificată), în circulația trenului de marfă nr.66078 004 (aparținând operatorului de transport feroviar SNTFM „CFR Marfă” SA), între stația CFR Tâmba și halta de mișcare Igroasa, prin deraierea a 7 vagoane din compunerea acestuia.***

## RAPORT DE INVESTIGARE

al accidentului feroviar produs 05.11.2024,  
pe raza de activitate a Sucursalei Regionale CF Craiova,  
între stația CFR Tâmba și halta de mișcare Igiroasa,  
în circulația trenului de marfă nr.66078 004

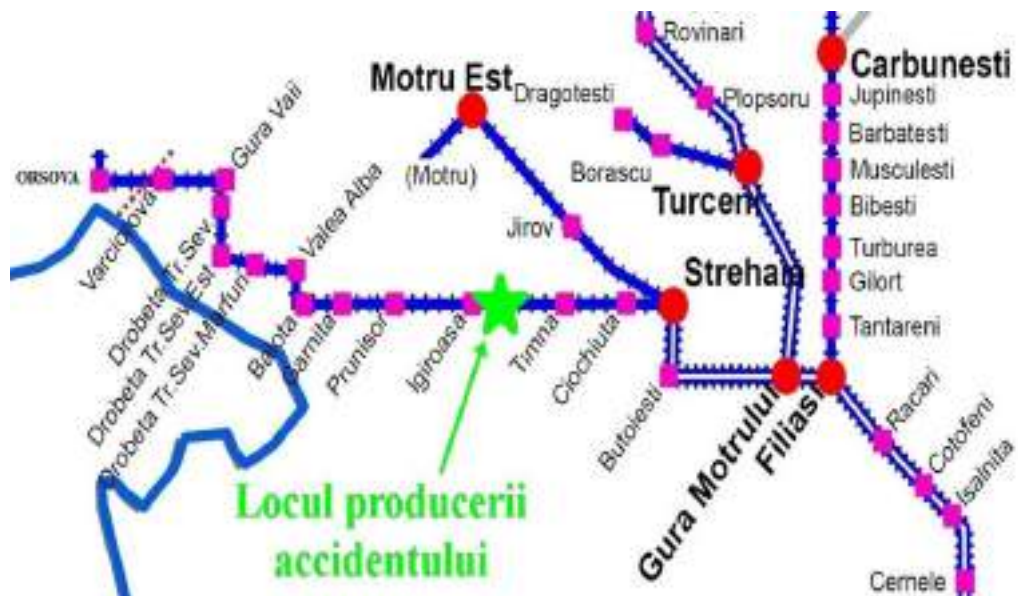
Figure no.1 Accident site

The track superstructure was damaged over a distance of about 1141 m, including turnouts no. 1 and 3, diagonal 1–3, direct track II from end X over a length of about 200 m, and diverging track 1 over a length of about 50 m, by striking and destroying the sleepers and track fastenings, as well as by breaking and deforming the rails by the derailed wagons.

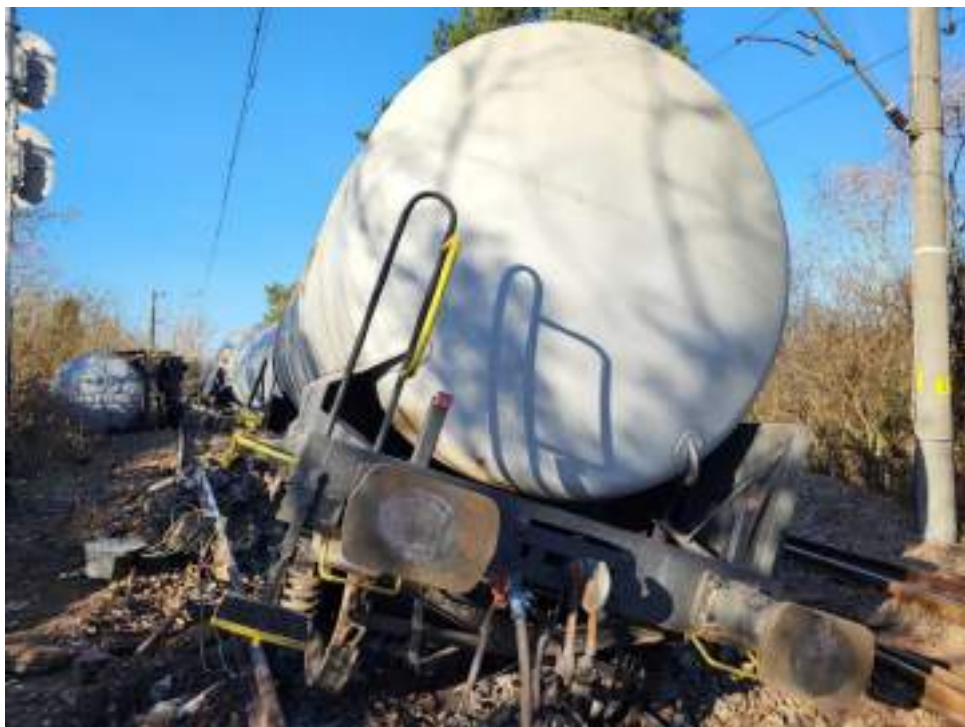
Two of the derailed wagons (the 19<sup>th</sup> and the 25<sup>th</sup> in the train) suffered minor damage (impacts on the running surfaces of the derailed wheels). Three other wagons (the 20<sup>th</sup>, 23<sup>rd</sup>, and 24<sup>th</sup>) suffered damage to the running gear, brake

installations, bogies and chassis, requiring complex repairs. The two overturned wagons (the 21<sup>st</sup> and 22<sup>nd</sup>) could not be repaired because both had deformed tanks.

*Photo no. 1 – wagons derailed in the accident*

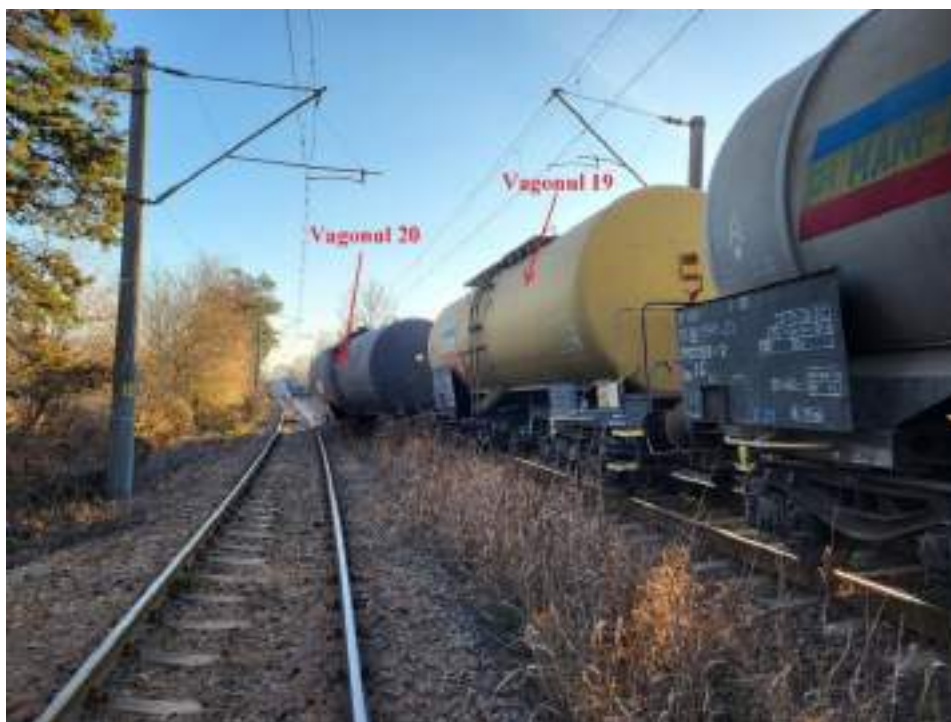
- al 20-lea vagon din compunerea trenului (nr.31537855997-7), RP efectuat la data 16.09.2022, la agentul economic identificat prin acronimul SPC cu valabilitate de 6 ani. Vagonul era deraiat de ambele boghiuri și înclinat spre parte dreaptă, la circa 30°, cu roțile din partea stângă (2 și 4) ale primului boghiu între firele liniei II, cu cele din dreapta (1 și 3) în exteriorul liniei II, iar cel de al doilea boghiu era cu toate roțile între linia II și linia 1;

*Foto nr.2 – poziția vagoanelor nr.19 și nr.20 după deraiere*

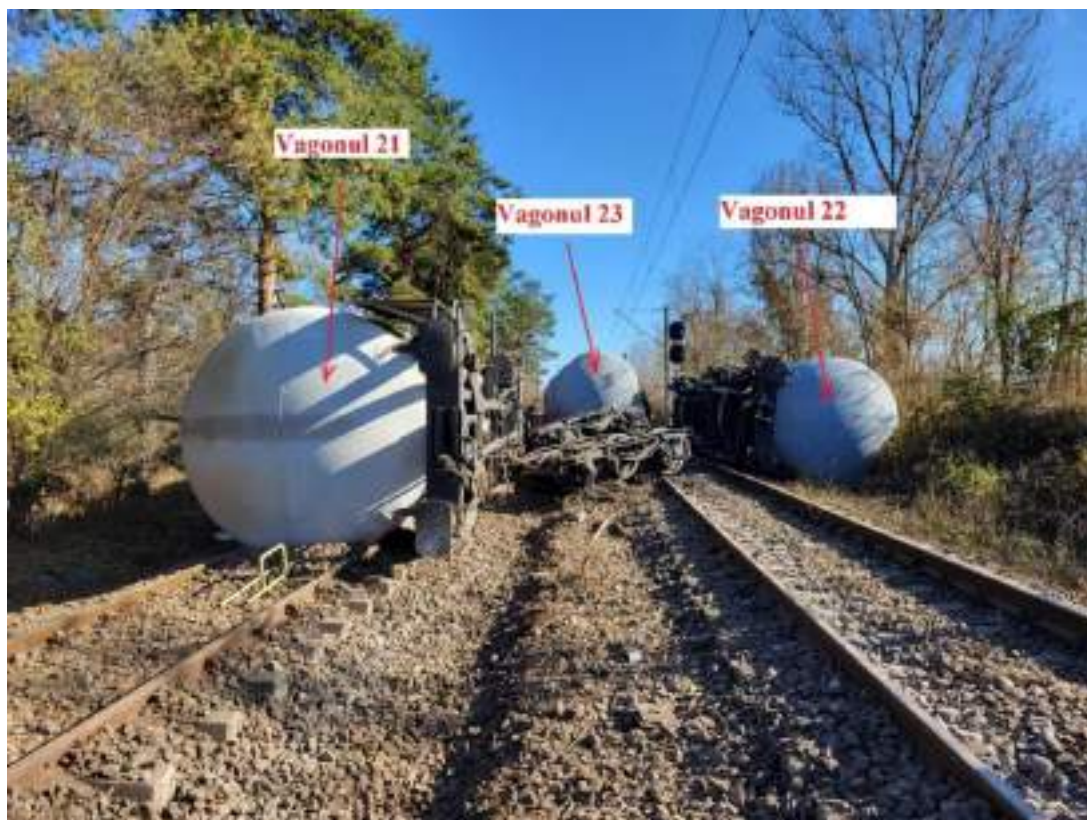
- între vagoanele situate în pozițiile 20 și 21 în compunerea trenului era o distanță de circa 86 metri;
- al 21-lea vagon din compunerea trenului (nr.31537957260-7), RP efectuat la data 10.11.2020 la agentul economic identificat prin acronimul SPC cu valabilitate de 6 ani și RIF și RRU efectuate în luna ianuarie a anului 2024 la agentul economic identificat prin acronimul SRS. Vagonul era deraiat de ambele boghiuri și răsturnat pe partea dreaptă, peste linia 1. Cele două boghiuri ale acestuia erau desprinse de șasiul vagonului și poziționate în stânga acestuia, între lina 1 și linia II. Desprinderea acestora s-a produs în urma ruperii pivoților celor două crapodine. Ambele boghiuri erau grav avariate;

- al 22-lea vagon din compunerea trenului (nr.31537965929-7), RP efectuat la data 27.06.2024, la agentul economic identificat prin acronimul SPC cu valabilitate de 6 ani. Vagonul era deraiat de ambele boghiuri și răsturnat pe partea stângă în exteriorul liniei II. Cele două boghiuri nu erau desprinse de șasiul vagonului;

*Foto nr.3 – poziția vagoanelor poziționate al 21-lea,22-lea și 23-lea, după deraiere*

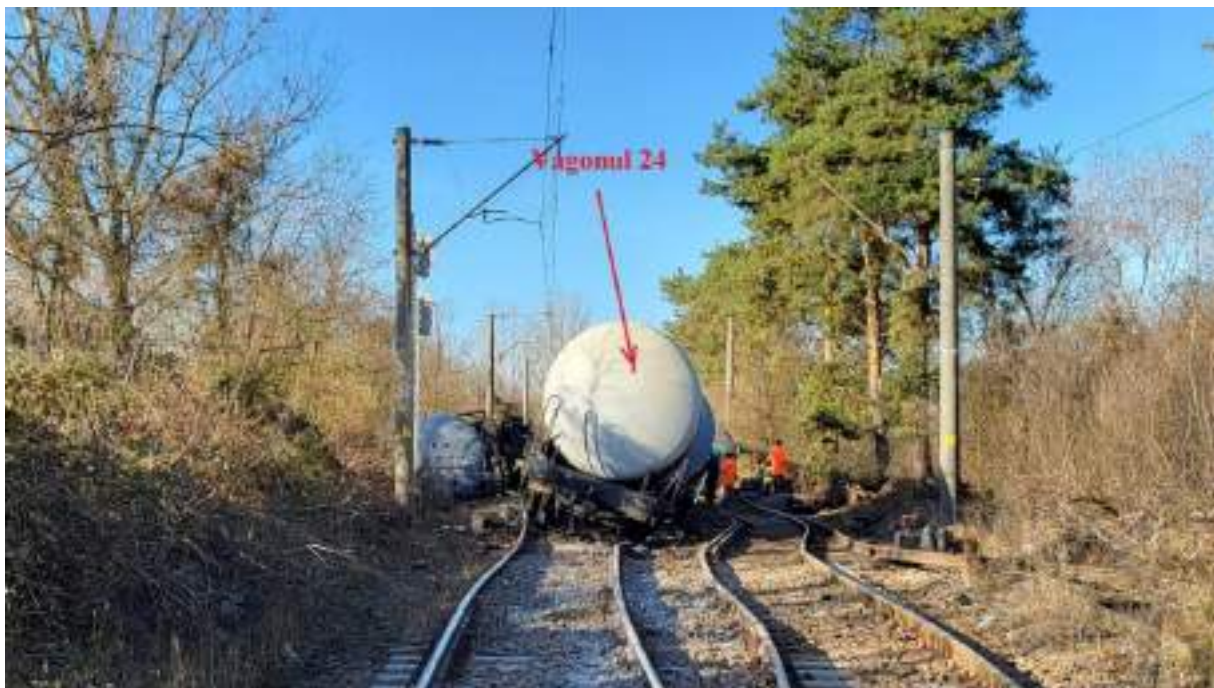
- al 23-lea vagon din compunerea trenului (nr.31537965475-1), RP efectuat la data 08.08.2024 la agentul economic identificat prin acronimul SPC cu valabilitate de 6 ani. Vagonul era deraiat de ambele boghiuri și înclinat spre partea dreaptă la circa  $15^0$ , cu roțile din partea stângă (2 și 4) ale primului boghiu între firele liniei II, cu cele din dreapta (1 și 3) în exteriorul liniei II, iar cel de al doilea boghiu era cu toate roțile între linia II și linia 1;
- al 24-lea vagon din compunerea trenului (nr.31537957279-7), RP efectuat la data 14.07.2023 la agentul economic identificat prin acronimul SPC cu valabilitate de 6 ani. Vagonul era deraiat de ambele boghiuri și înclinat spre partea dreaptă la circa  $15^0$ , cu roțile din partea stângă (2, 4, 6 și 8) între firele liniei II, cu cele din dreapta (1, 3, 5 și 7) în exteriorul (dreapta) liniei II;

*Foto nr.4 – poziția vagonului al 24-lea, după deraiere*

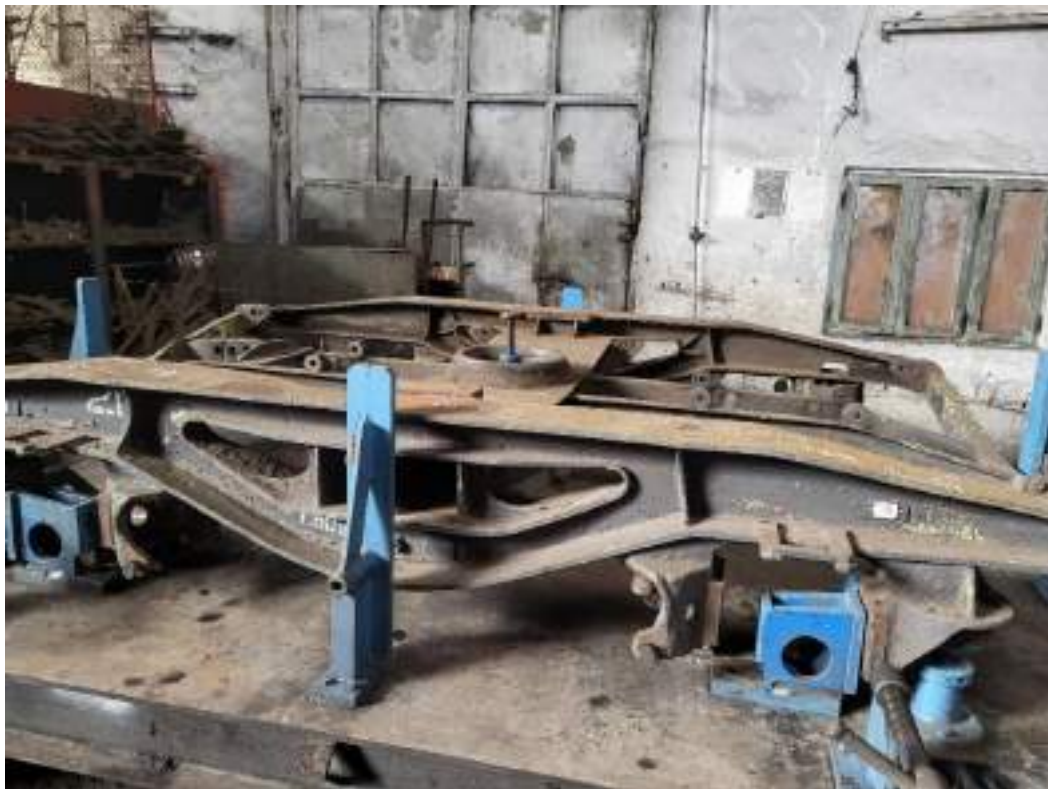
- cea mai mare abatere fiind cea a cotei  $i$  (diferența diagonalelor cadrului de boghiu), care a avut o valoare de 18 mm față de valoarea de 4 mm admisă la ieșirea din RP.

*Foto nr.5 - cadrul de boghiu aferent boghiului cu roțile 1÷4 fixat pe standul de măsurare*

- cel de al 20-lea vagon din componerea trenului de marfă (nr.31537855997-7) prezenta un număr de defecte, după cum urmează:
  - cadrul de boghiu aferent primului boghiu, în sensul de mers al trenului (cu roțile 1÷4), era deformat în plan orizontal, cota i - diferența diagonalelor cadrului de boghiu având o valoare de 4,5 ori mai mare decât valoarea maximă admisă la ieșirea din reparație de tip RP (4 mm);

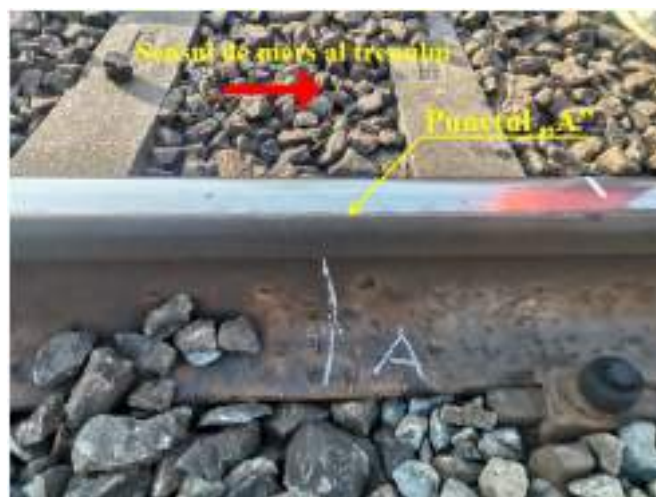
Foto nr.7 -Punctul „A”

Prima urmă de escaladare a fost identificată la km 328+511,50, pe firul exterior al curbei circulare (firul drept în sensul de mers și al creșterii kilometrajului), loc care s-a marcat pe teren ca punctul „0” (foto nr.6). De la punctul „0” s-a constatat o urmă de rulare a buzei bandajului a unei roți pe suprafața superioară a ciupercii șinei pe o distanță de 13,25 m, loc marcat pe teren ca punctul „A” (foto nr.7).

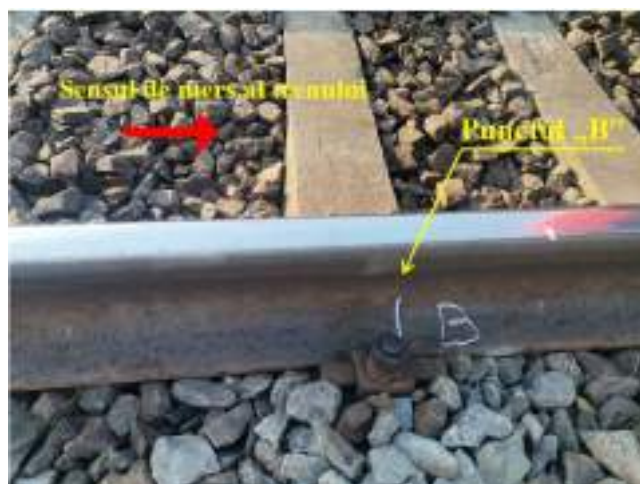
Foto nr.8 -Punctul „B”

La aproximativ 1,00 m de punctul „A” s-a observat prima urmă de lovire a buloanelor verticale (partea exterioară a firului drept), loc marcat pe teren ca punctul „B”, iar pe firul stâng, în aceeași secțiune transversală s-a constatat o urmă de cădere la interior a roții din partea stângă în sensul de mers, urmă marcată pe teren ca punctul „C”.

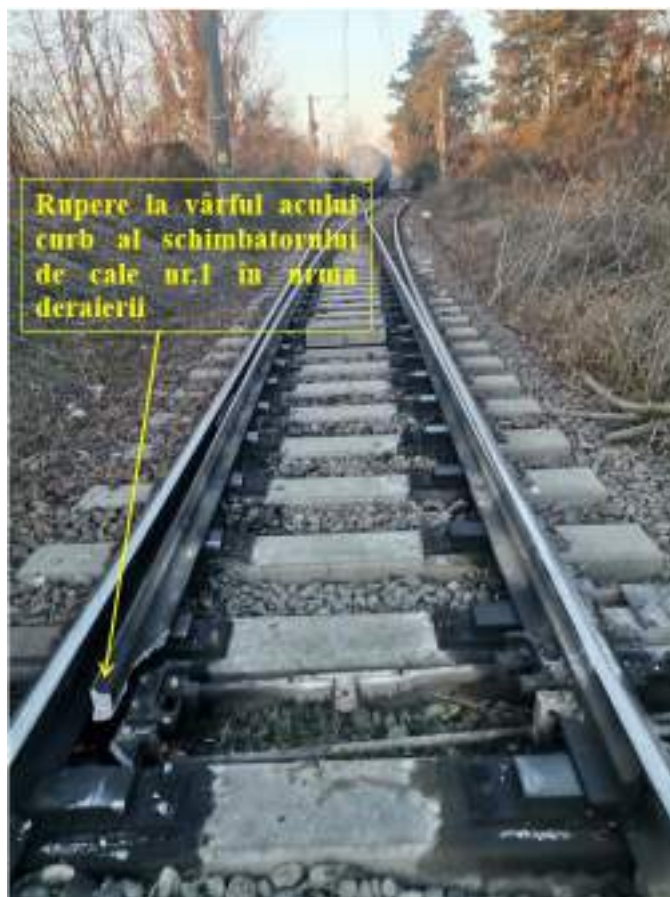
Au fost afectate de deraiere următoarele: schimbătorul de cale nr.1, diagonala 1-3, schimbătorul de cale nr. 3, linia II directă din capătul X pe o lungime de aproximativ 200 m și linia 1 abătută pe o lungime de aproximativ 50 m.

*Foto nr.10 – Schimbătorul de cale nr.1 după deraiere*

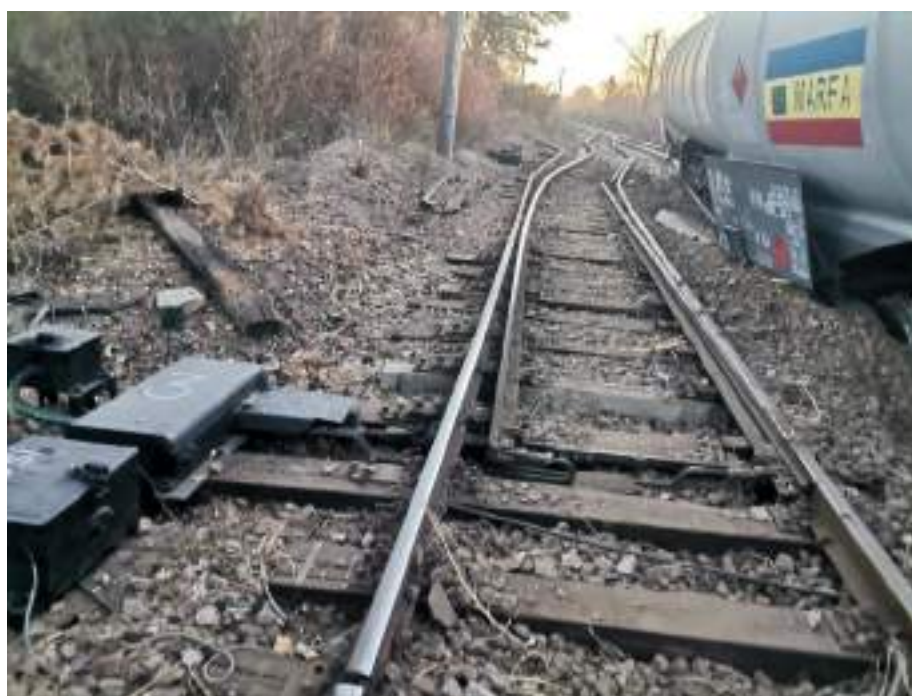
*Foto nr.11 – Schimbătorul de cale nr.3 după deraiere*
