***Prezentul Aviz face parte integrantă din Raportul de investigare al accidentului feroviar produs în data de 20.11.2024, în circulația trenului de marfă nr.67733 aparținând operatorului de transport feroviar de marfă SC RAIL FORCE SRL Brașov, pe raza de activitate a Sucursalei Regionala de Căi Ferate Brașov, secția de circulație Brașov – Sighișoara (linie dublă electrificată), între haltele de mișcare Augustin și Racoș, prin deraierea de primul boghiu în sensul de mers a macaralei EDK 2000 de 250 tf aflată în compunerea trenului.***

## RAPORT DE INVESTIGARE

privind accidentul feroviar produs în data de **20.11.2024**, pe raza de activitate a Sucursalei Regionale de Căi Ferate Brașov, între haltele de mișcare Augustin și Racoș, prin deraierea de primul boghiu în sensul de mers al macaralei EDK 2000 de 250 tf aflată în compunerea trenului de marfă nr.67733

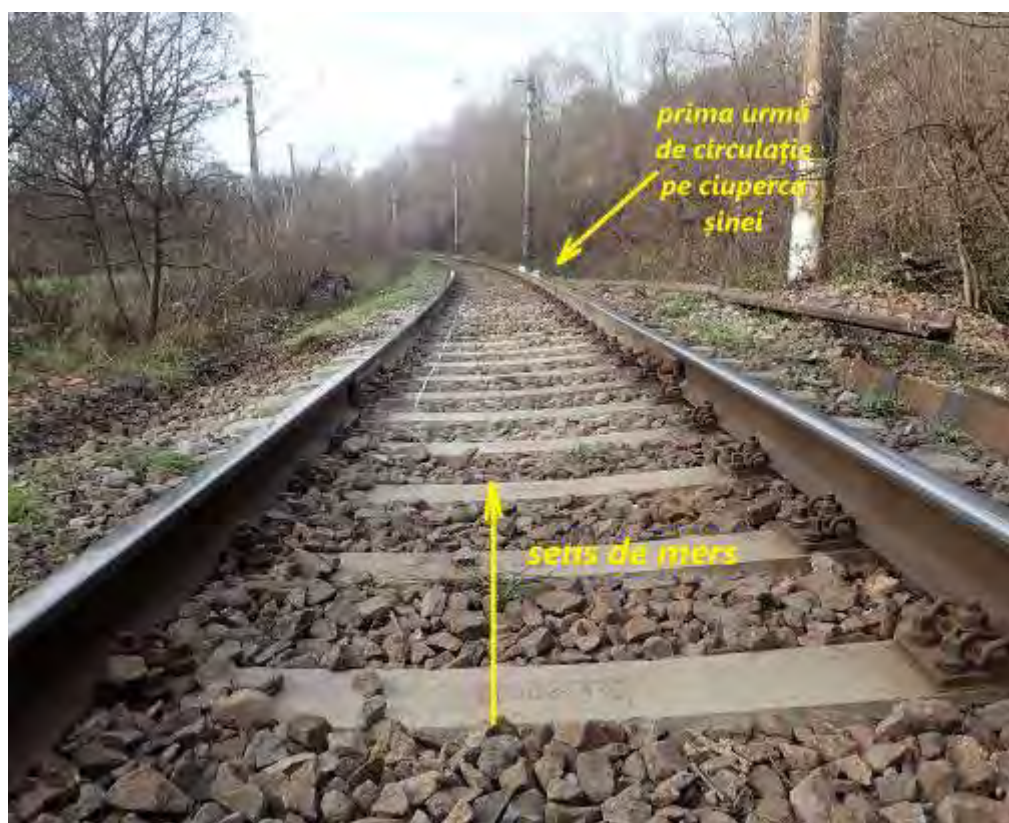
Foto nr.1 – zona producerii accidentului

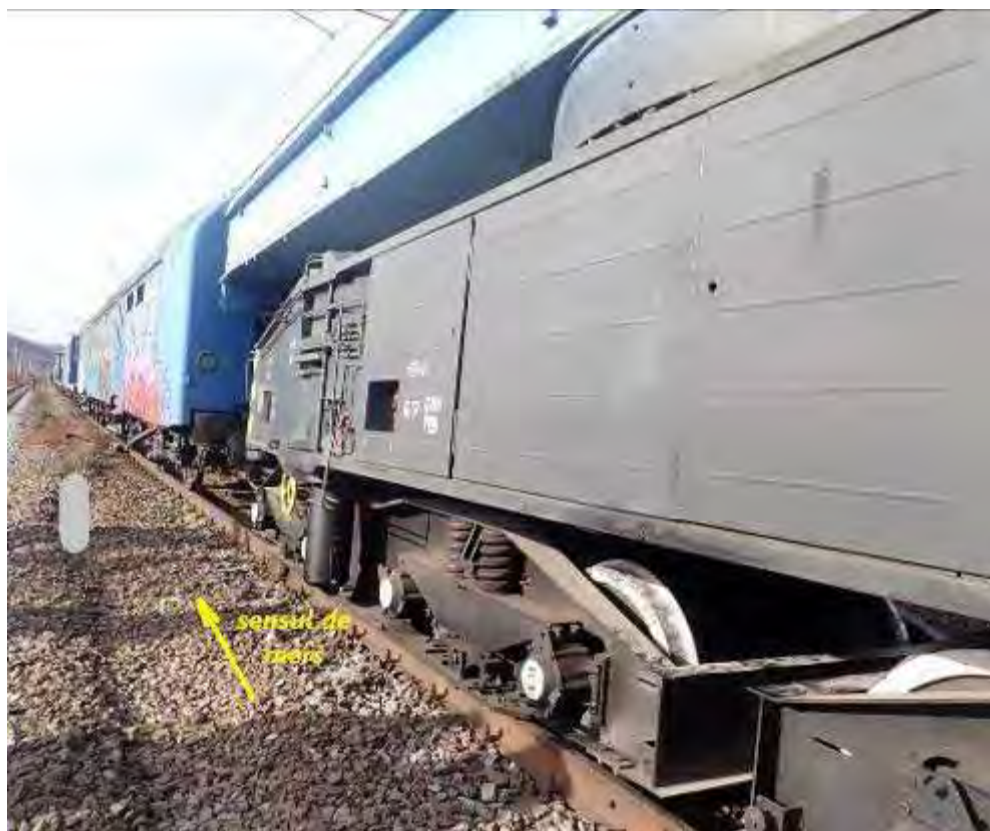
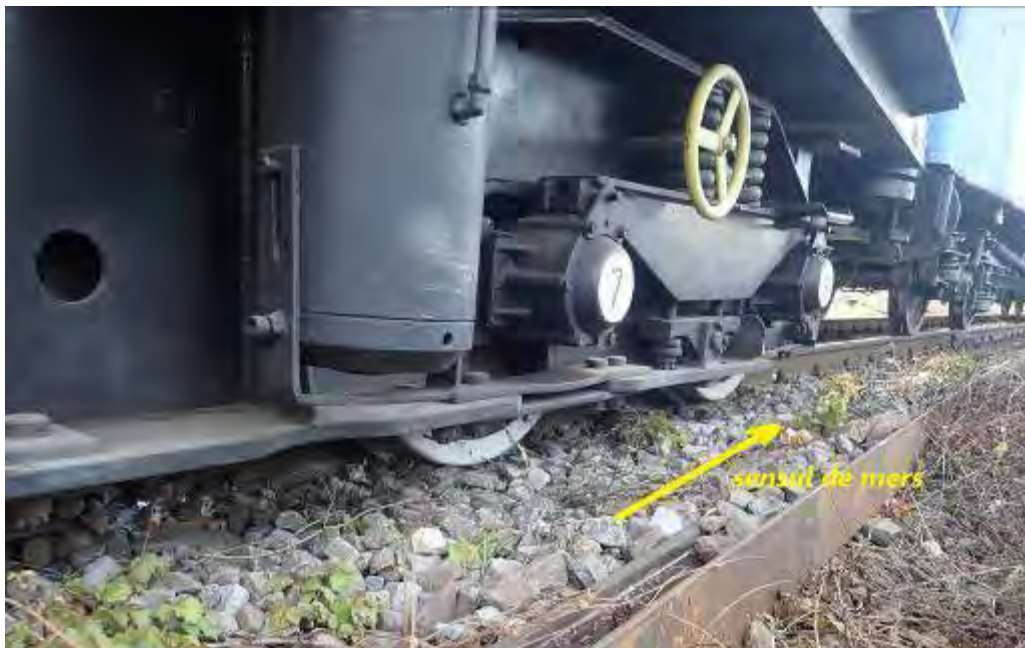
*Foto nr.4*

Macaraua era deraiată de toate cele patru osii ale primului boghiu în sensul de mers – boghiul nr.II cu osiile nr.5÷8, osia nr.8 fiind prima în sensul de mers – *foto nr.4 și nr.5*, cu roțile la circa 10 cm de ciuperca șinei.

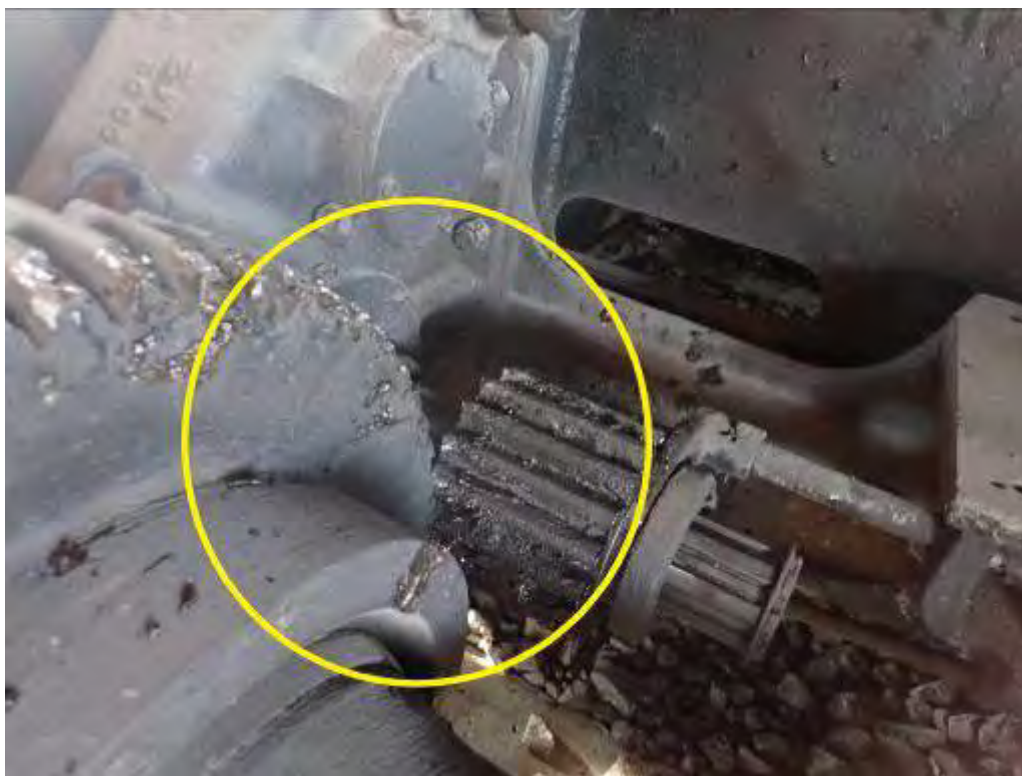
Foto nr.6

Coroana dințată de pe osia nr.5 și pinionul reductorului ce transmit mișcarea de la motorul electric la osie pentru deplasarea proprie erau în contact – foto nr.6

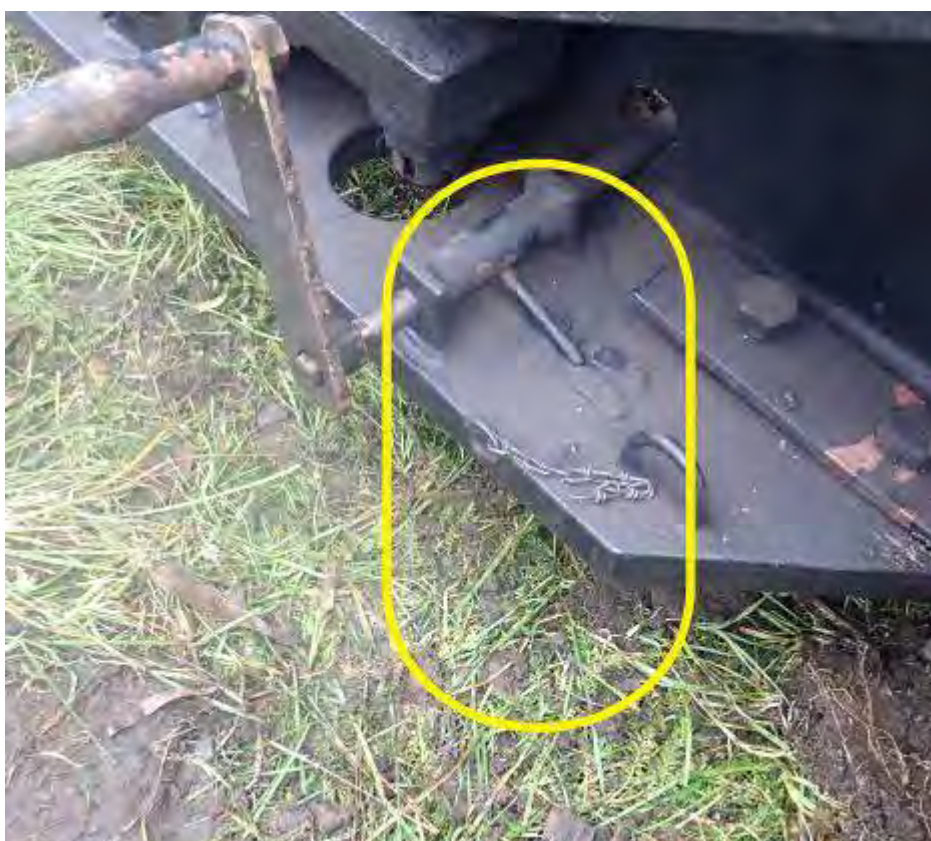
Foto nr.10 – siguranța de la boghiul nr.2 - ruptă

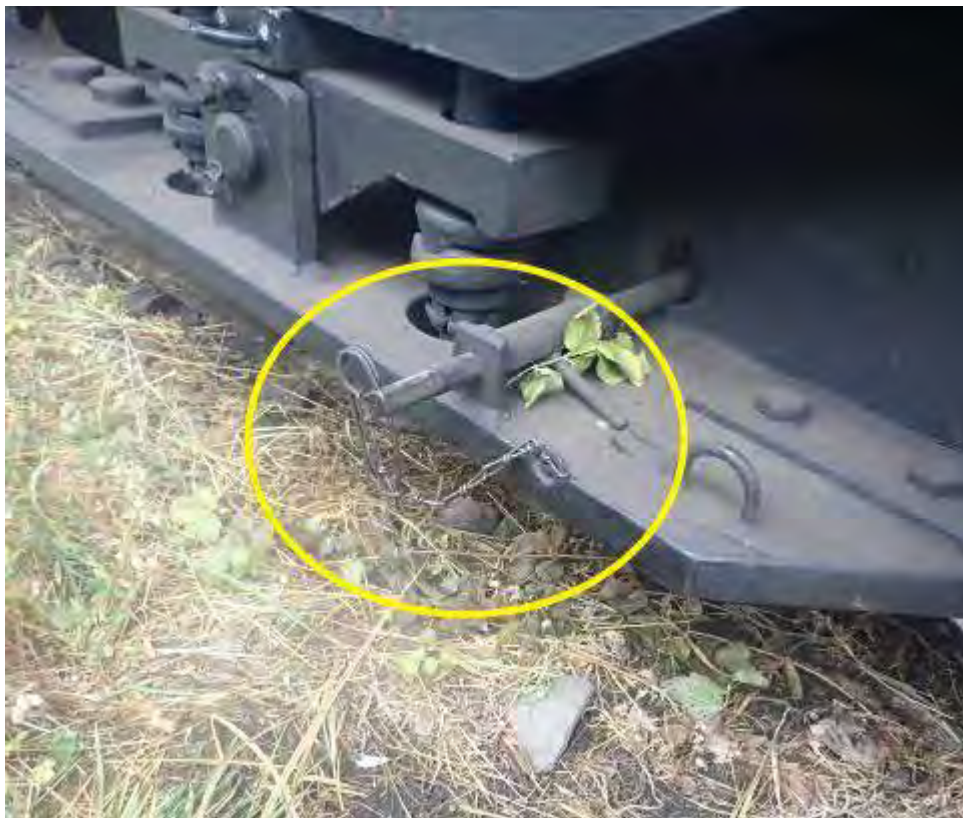
*Foto nr.11 – siguranța de la boghiul nr.1 - bună*

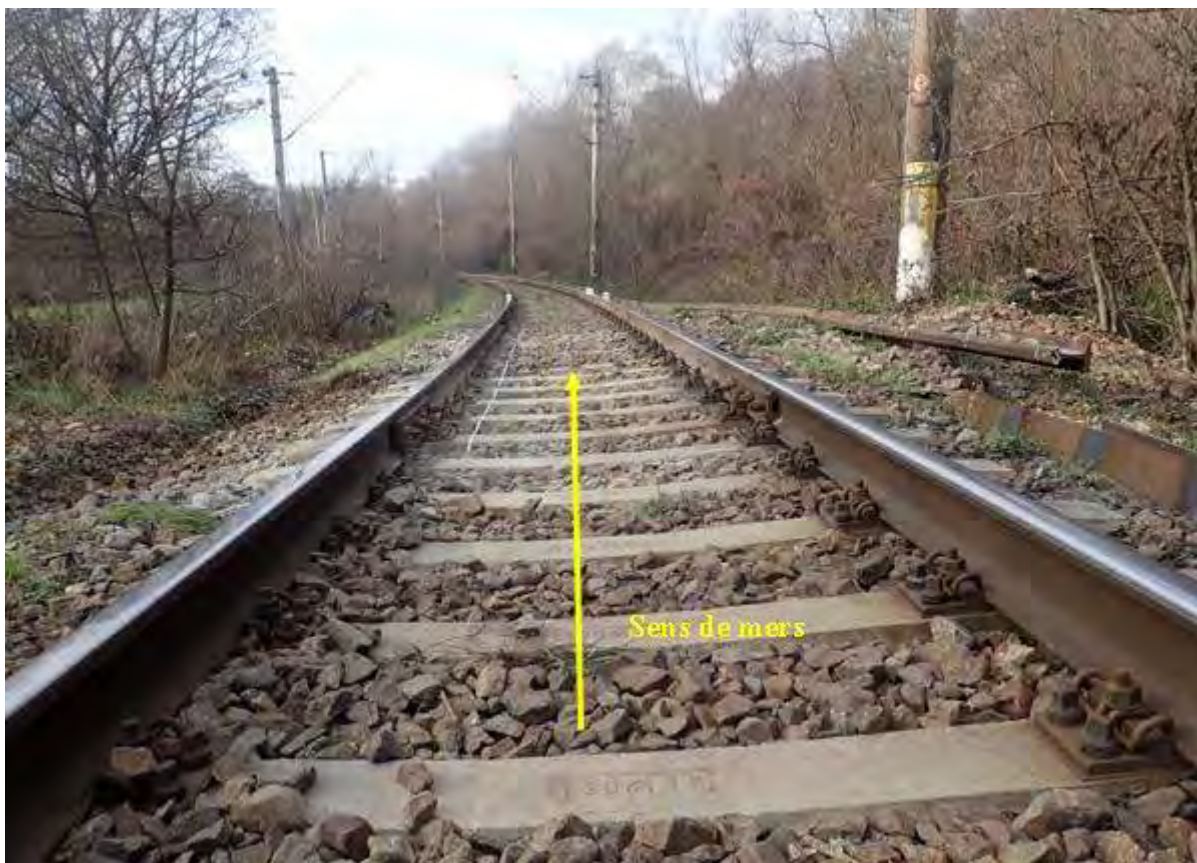
Deraierea s-a produs în momentul în care locomotiva se afla pe o curbă cu deviație stânga în sensul de mers a trenului – *foto nr.12*.

*Foto nr.12 – Detaliu zonă producere accident*

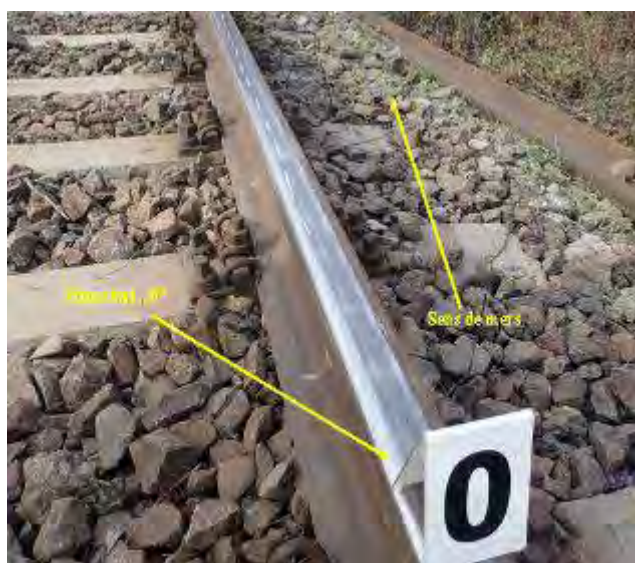
Prima urmă de circulație a buzei roții monobloc pe suprafața de rulare a șinei a fost constatată pe șina din dreapta, sens de mers (firul exterior al curbei), la km.228+390 și a fost notată cu „0”- *foto nr.13. În acest punct și anterior acestuia, nu s-au constatat urme de escaladare a flancului interior al șinei.* Din acest punct, roata din dreapta a primei osii în sensul de mers (osia nr.8) a circulat pe ciuperca șinei o distanță de 3,40 m (punctul notat cu „1”), după care aceasta a căzut în exteriorul curbei – partea dreaptă sens de mers. După acest punct, în exteriorul curbei, la o distanță de 0,70 m

*Foto nr.13 – punctul „0”*

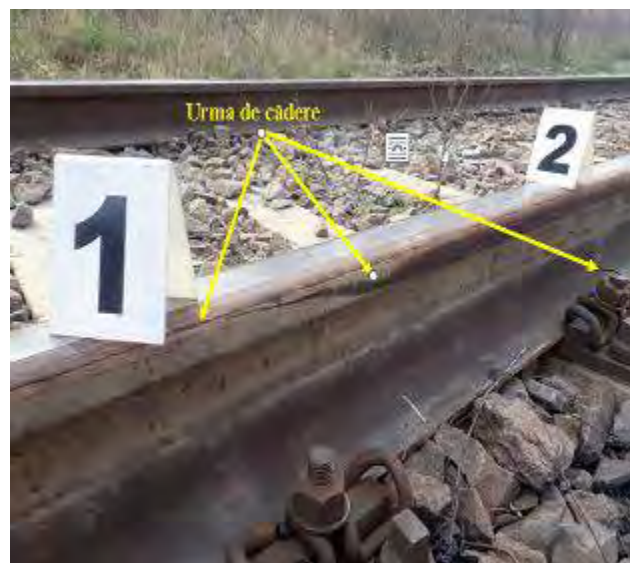
s-a observat primul bulon lovit (punctul notat cu „2”) - *foto nr.14*. În același plan cu punctul „1”, pe șina din stânga (firul interior) s-a observat primul bulon lovit în interiorul căii și prima urmă de deraiere pe traversă (punctul notat cu „3”).

*Foto nr.14 – Urma de cădere*

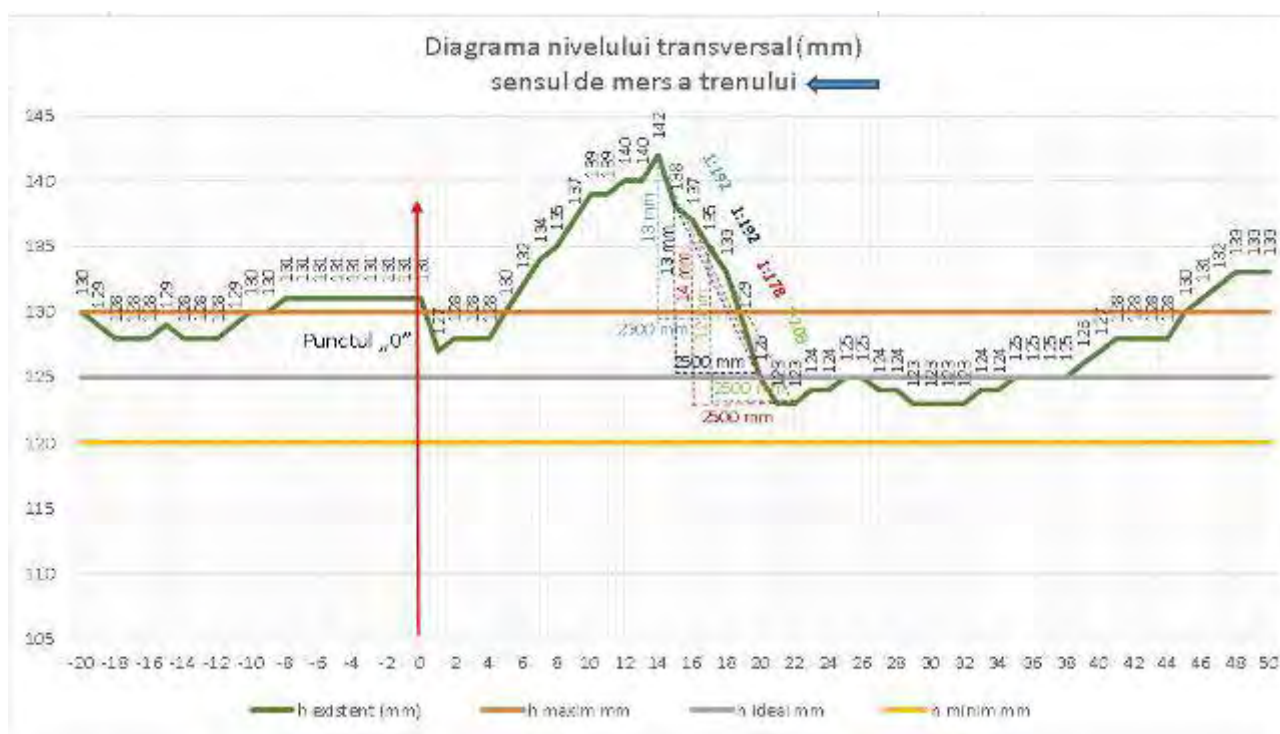
Diagrama nr.2 - Diagrama nivel.

Până la punctul de producere al deraierii, în sensul de mers al trenului, între punctele „14” ÷ „22”, în cuprinsul a patru zone măsurate la o distanță de 2,5 m între două puncte consecutive, valoarea torsionării căii depășea valoarea maximă de 9 mm admisă, înclinările rampelor defectelor erau mai mari decât valoarea maximă admisă 1:275, așa cum este exemplificat în diagrama nivelului transversal – *diagrama nr.2*:

- între punctele „14”÷„19” și „15”÷„20” valoarea torsionării a fost de 13 mm, având înclinarea rampei defectului de 1:192;
- între punctele „16”÷„21” valoarea torsionării a fost de 14 mm, având înclinarea rampei defectului de 1:178;
- între punctele „17”÷„22” valoarea torsionării a fost de 12 mm, având înclinarea rampei defectului de 1:208.

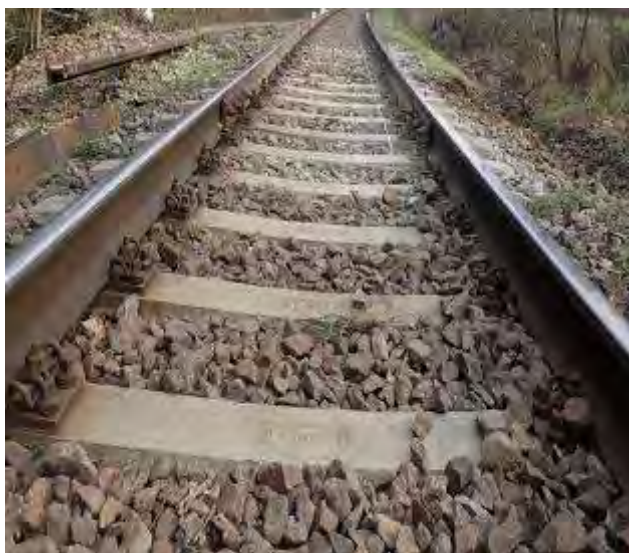
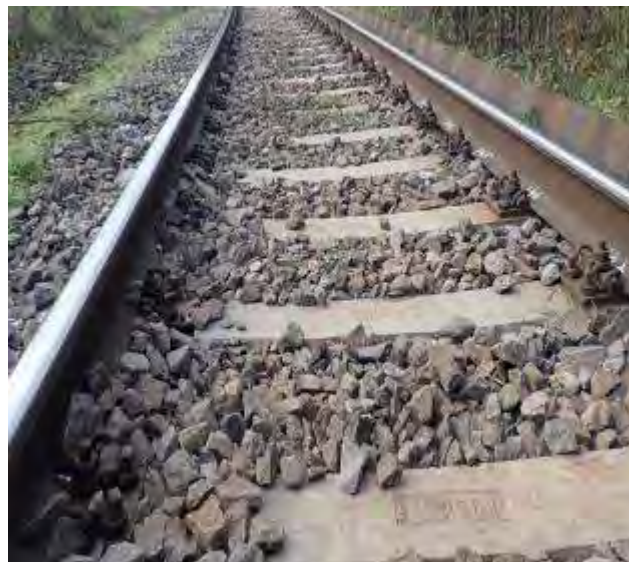
Măsurarea uzurilor verticale și orizontale ale șinelor pe curba km.228+148 ÷ 228+651 nu au fost efectuate, au fost analizate doar vizual, constatările fiind că șinele nu prezentau uzuri în zona producerii deraierii – *foto nr.15 și foto nr.16*.

Foto nr.15 – Prindere completă și activă

Foto nr.16 – Prindere completă și activă

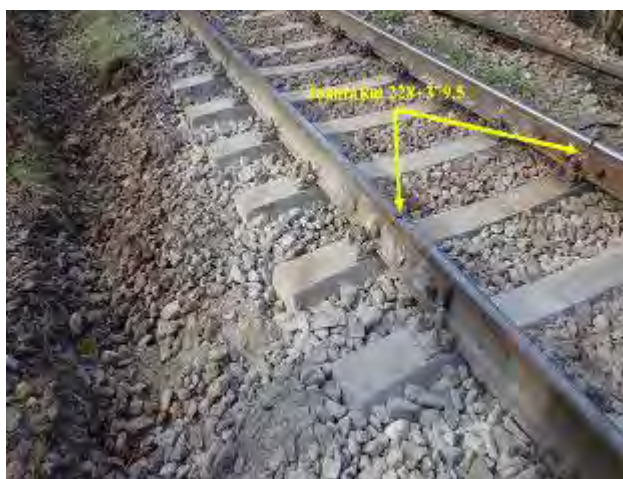
Foto nr.17 – Zonă noroioasă

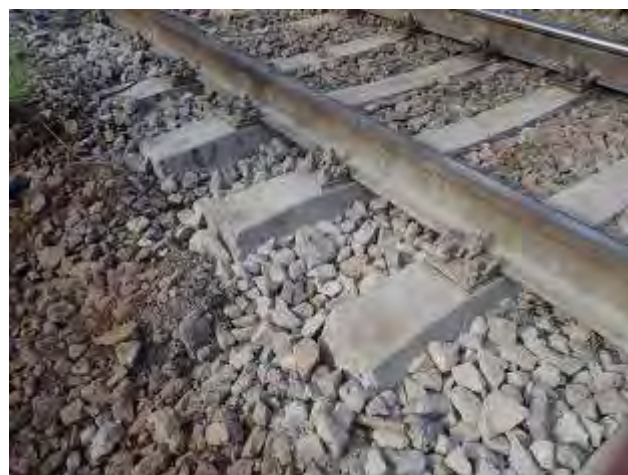
Foto nr.18 – Zonă noroioasă

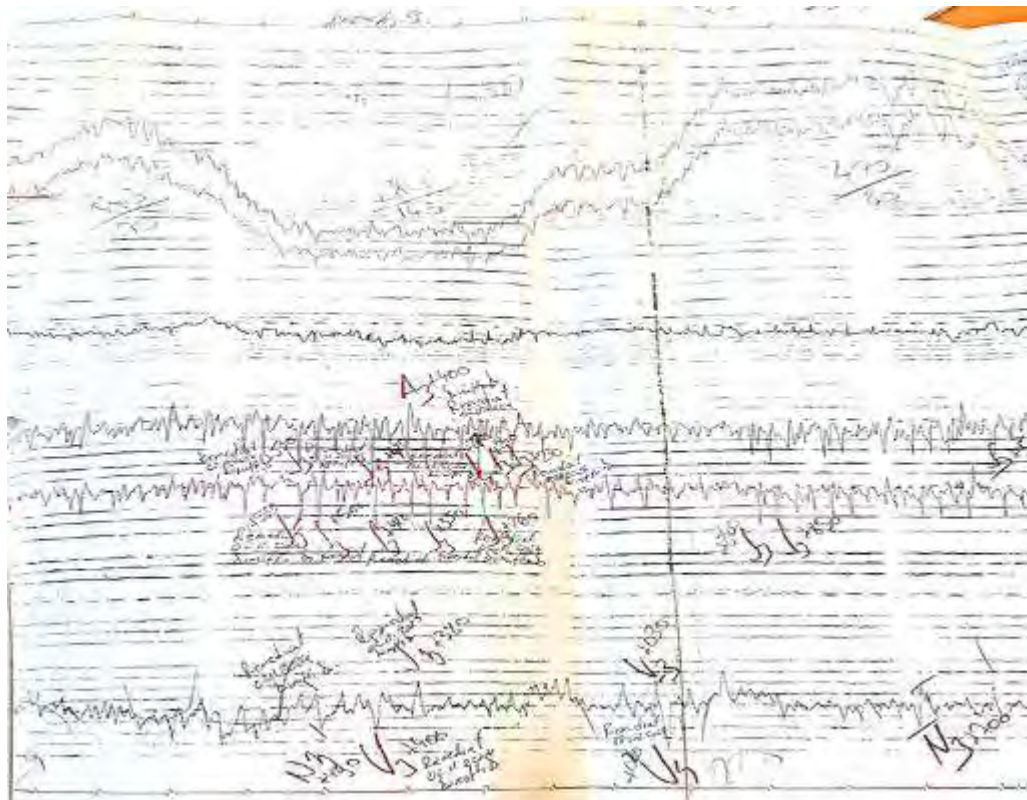
Defectele geometriei căii înregistrate cu ocazia verificării efectuate în data de **25.09.2023** (ultima verificare cu VMC înainte de producerea accidentului pe zona curbei în cuprinsul căreia s-a produs acesta), **indicau tendința de agravare a stării tehnice a infrastructurii feroviare.**

La verificarea geometriei căii cu VMC, efectuată în data de **25.09.2023**, pe curba pe care s-a produs accidentul, s-au înregistrat 15 defecte, respectiv denivelări în lungul căii (11 defecte tip A, J) și torsionări ale căii (3 defecte tip V, N) - *foto nr.19, Tabelul nr.1.*

Foto nr.19 –Banda VMC km.228+000 ÷ 229+000, cu înregistrarea defectelor geometriei căii în data de 25.09.2023

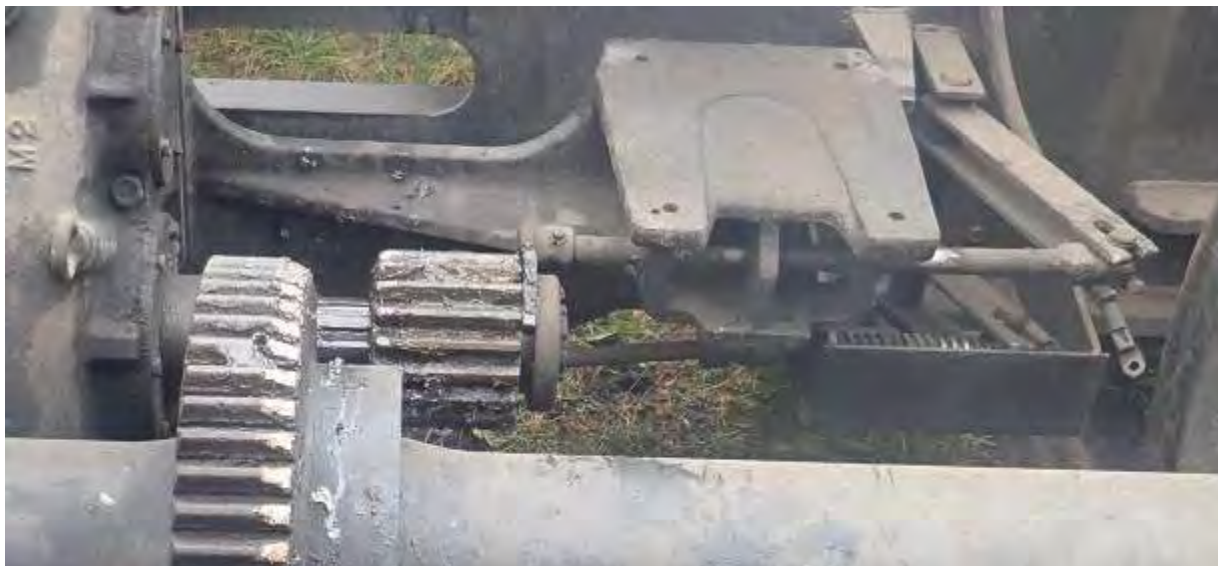
În urma verificărilor efectuate la macara, comisia de investigare a constatat faptul că după demontarea motorului electric pentru deplasarea proprie a macaralei cu viteza maximă de 6 km/h – de la boghiul nr.2 (**în anul 2017**), axul pinionului nu a fost asigurat suplimentar contra deplasării transversale accidentale – *foto nr.19*, așa cum s-a realizat după producerea accidentului – *foto nr.20*. Singura protecție a fost siguranța manivelei de acționare a axului pentru cuplarea pinionului reductorului (v. cap.3.a.4).

*Foto nr.19 – stare pinion reductor anterior producerii accidentului, neasigurat suplimentar*

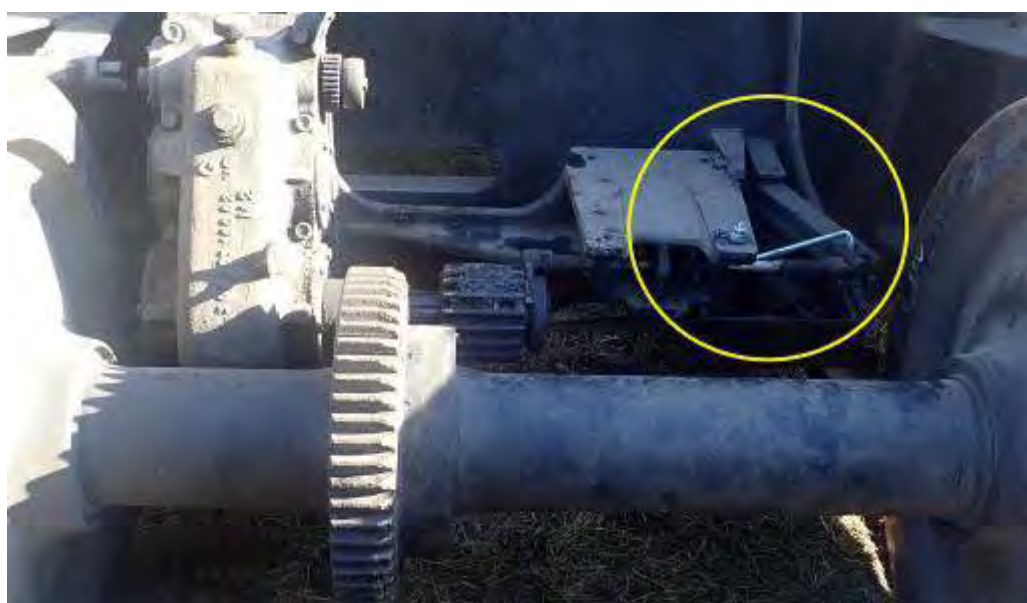
*Foto nr.20 – stare pinion reductor după producerea accidentului, asigurat suplimentar*

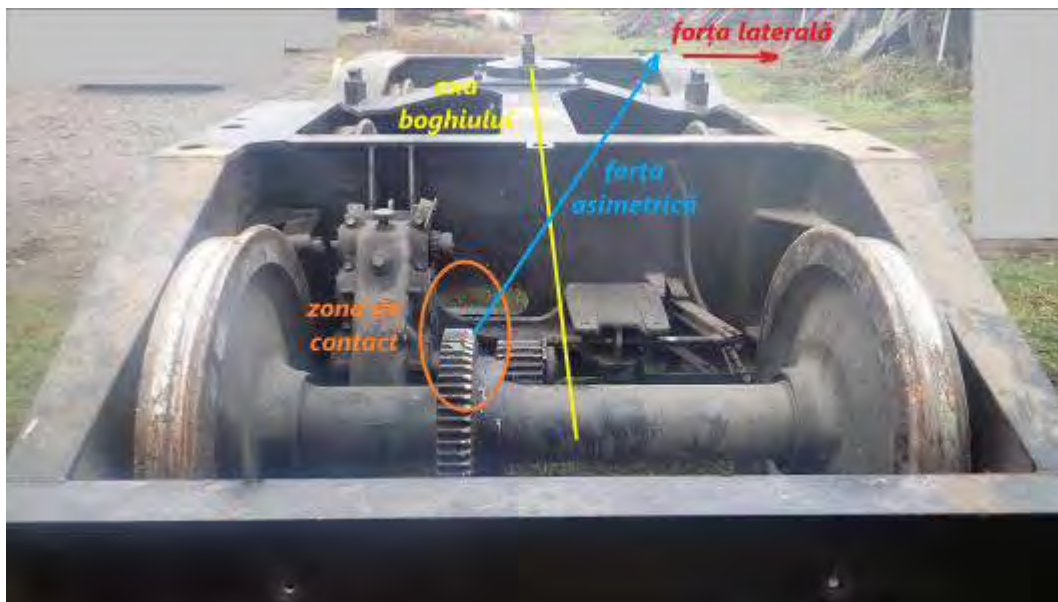
Foto nr.22

Această tendință de blocare a transmis un șoc în diagonală spre partea dreaptă sens de mers către roata atacantă – coroana dințată fiind montată în partea stângă a osiei în sensul de mers al trenului –, conducând la transmiterea unei forțe asimetrice pe diagonală la roata din dreapta a primei osii – roata atacantă – și implicit la creșterea forței laterale ce acționa pe roata respectivă – *foto nr.22*.

Luând în considerare cele de mai sus, comisia de investigare consideră că **deplasarea longitudinală accidentală a pinionului reductorului utilizat pentru transmiterea mișcării de la motorul electric la osia nr.5 pentru deplasarea proprie a macaralei și ajungerea acestuia în contact cu coroana dințată de pe această osie**, a condus la creșterea forței laterale care acționa pe roata atacantă favorizând depășirea limitei de stabilitate la deraiere. Prin urmare, ea reprezintă o condiție care dacă ar fi fost evitată, ar fi putut împiedica producerea accidentului după toate probabilitățile.
