RAPORT DE INVESTIGARE

privind accidentul feroviar grav produs la data de 05.04.2020,
pe raza de activitate a Sucursalei Regionale de Căi Ferate Brașov,
între haltele de mișcare Augustin și Racoș,
prin declanșarea unui incendiu la cele două vagoane din compunerea trenului de călători Regio
nr.3535, aparținând SNTFC „CFR Călători” SA.

*Raport final
01 aprilie 2021*

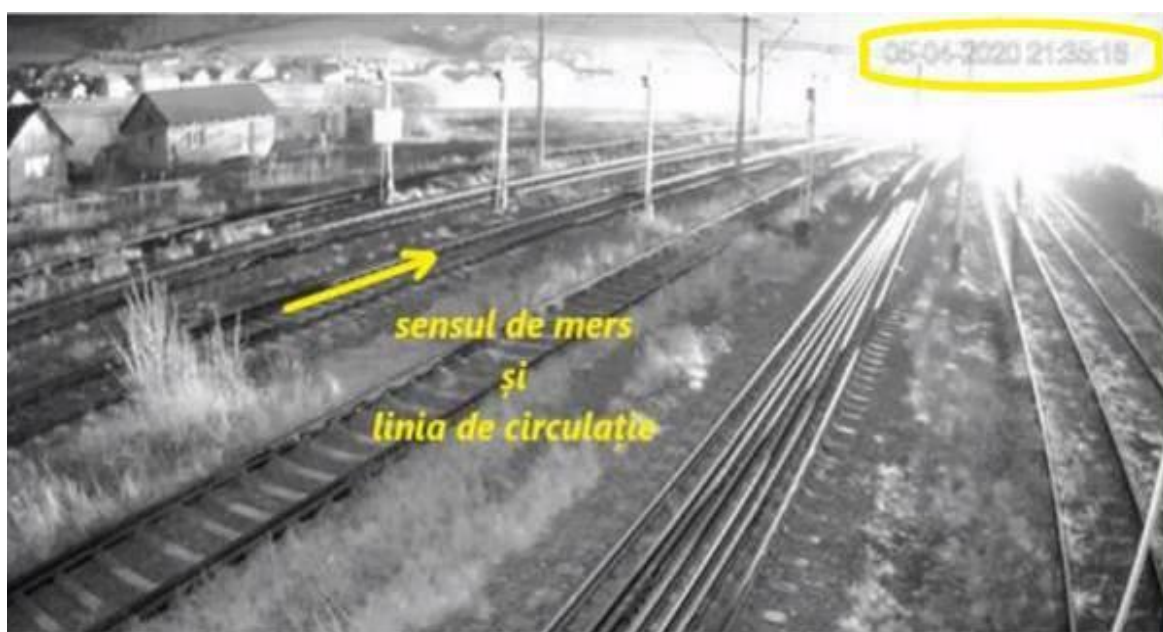
Foto nr.2 – momentul declanșării arcului electric (descărcarea luminoasă) – captură foto după imagini filmate de una din camerele de luat vederi din Hm Augustin

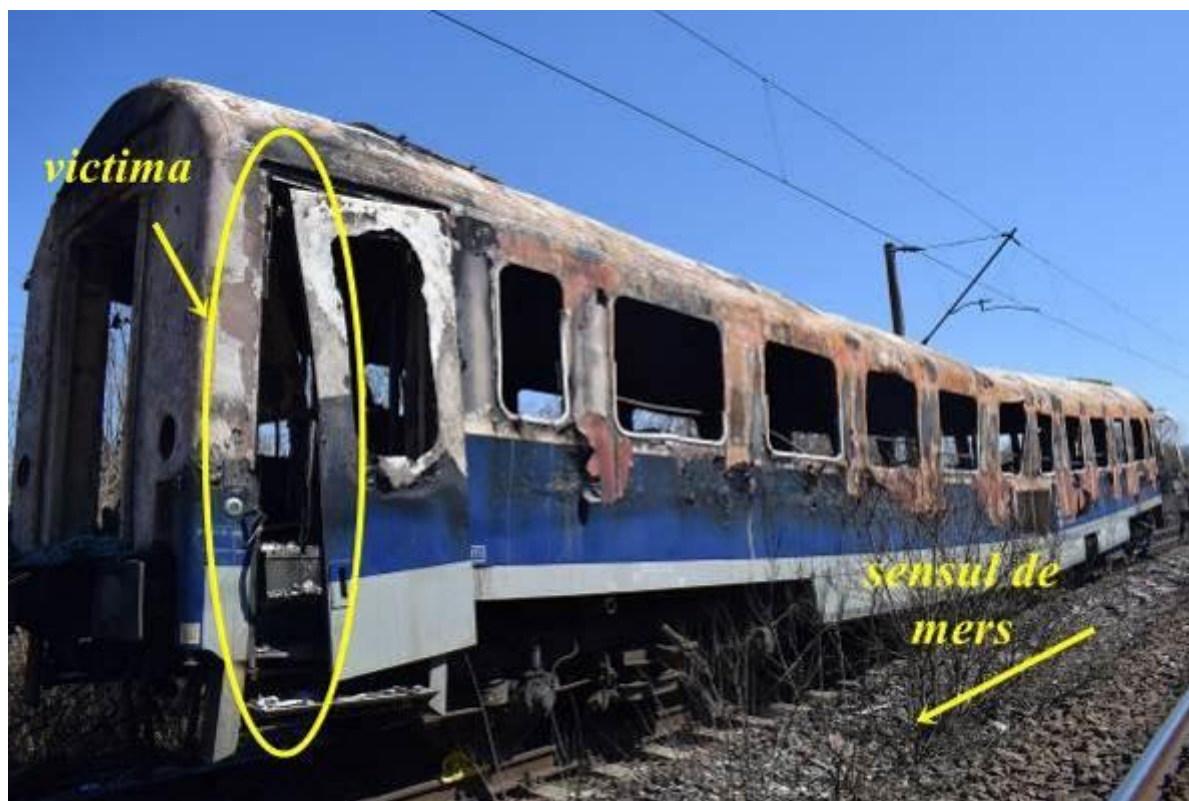
După încheierea acțiunilor de stingere a incendiului, în cel de al 2-lea vagon din tren (vagonul de la care a pornit incendiul), lângă ușa din față stânga, în sensul de mers al trenului, a fost constatată de către pompierii militari, o persoană carbonizată, căzută și sprijinită de ușă, ușa fiind închisă în momentul constatării și pe toată durata acțiunii de stingere – *foto nr.3*.

Foto nr.3 – ușa unde a fost constatată victima – Foto Poliția TF Brașov

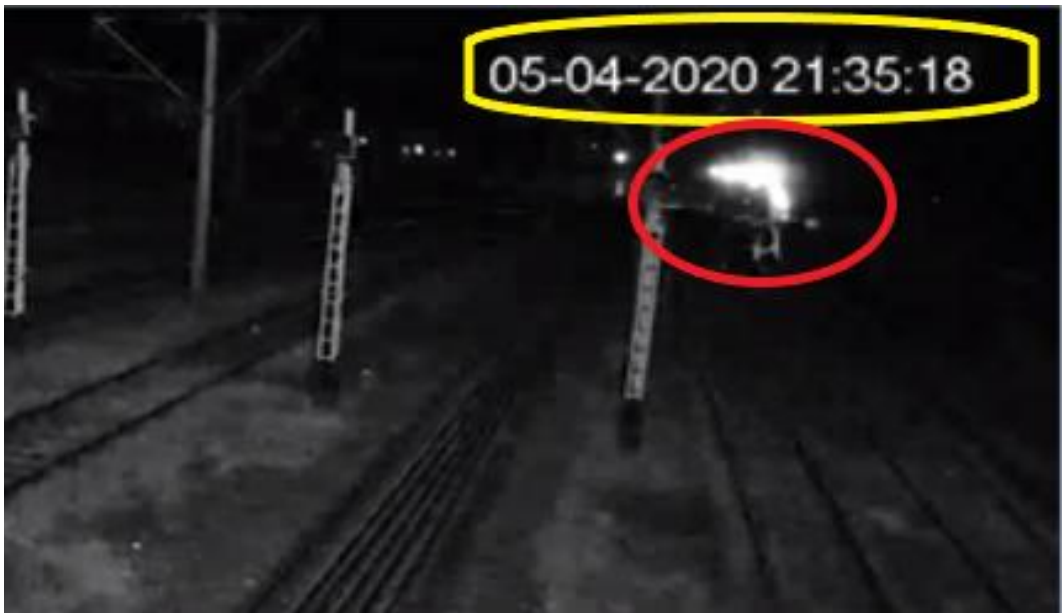
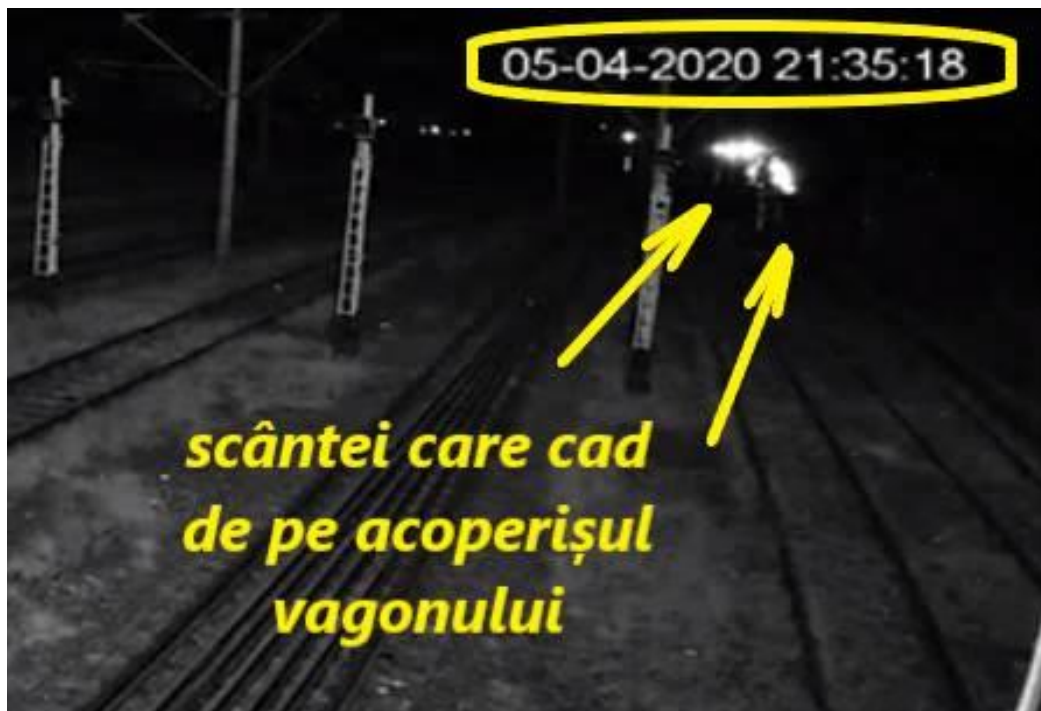
Timpul de declanșare al arcului electric a fost de circa 2 secunde, după finalizarea lui, respectiv la ora **21:35:18**, pe imaginile filmate observându-se jerbe de scânteii care cad de pe acoperișul ultimului vagon în ambele părți stânga-dreapta ale acestuia, într-o mai mare cantitate spre partea dreaptă – *foto nr.8-9*.

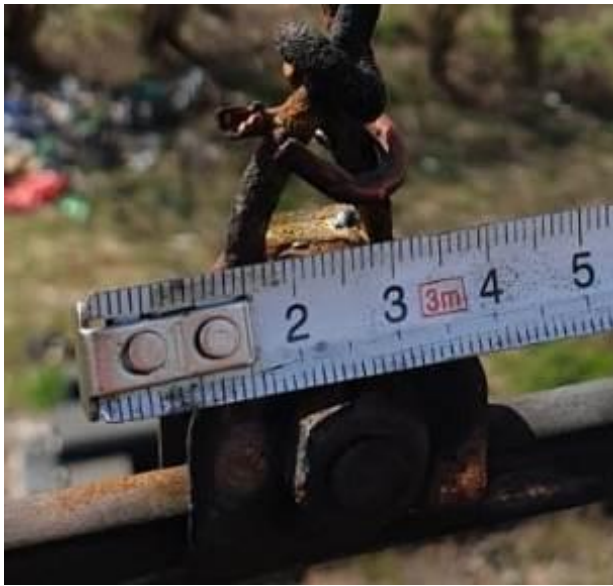
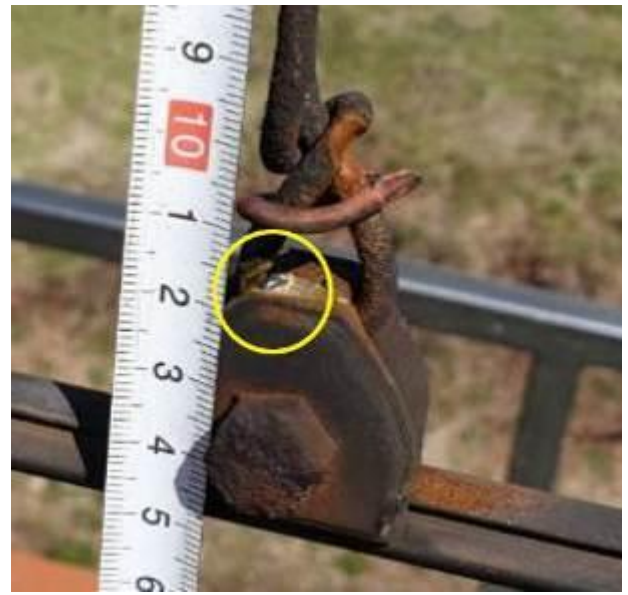
La a doua pendulă după stâlpul LC nr.75 în sensul de mers al trenului a fost constatată o bucată de cablu izolat cu o secțiune de 1,5 mm², care era răsucită pe pendula elastică în partea inferioară a acesteia, lângă clema de prindere pe firul de contact a pendulei, cu material topit depus pe aceasta. Șurubul de fixare a clemei de prindere pe firul de contact era ruginit, fără urme mecanice, ceea ce indica că nu s-a intervenit la el după producerea accidentului – *foto nr.10,11*.

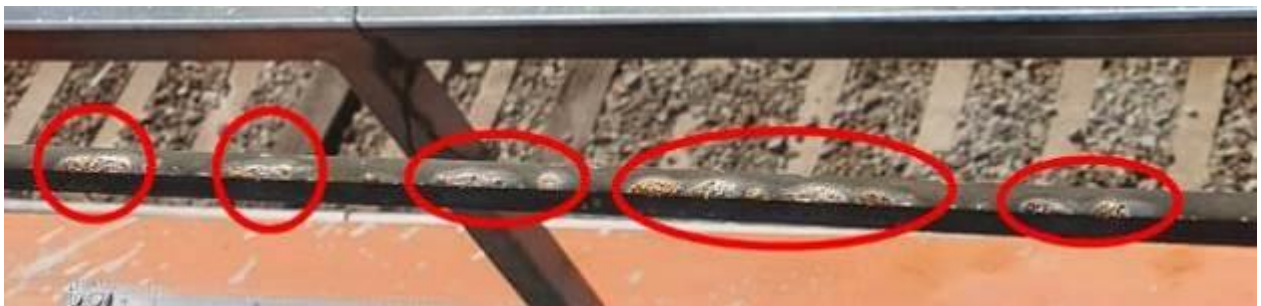
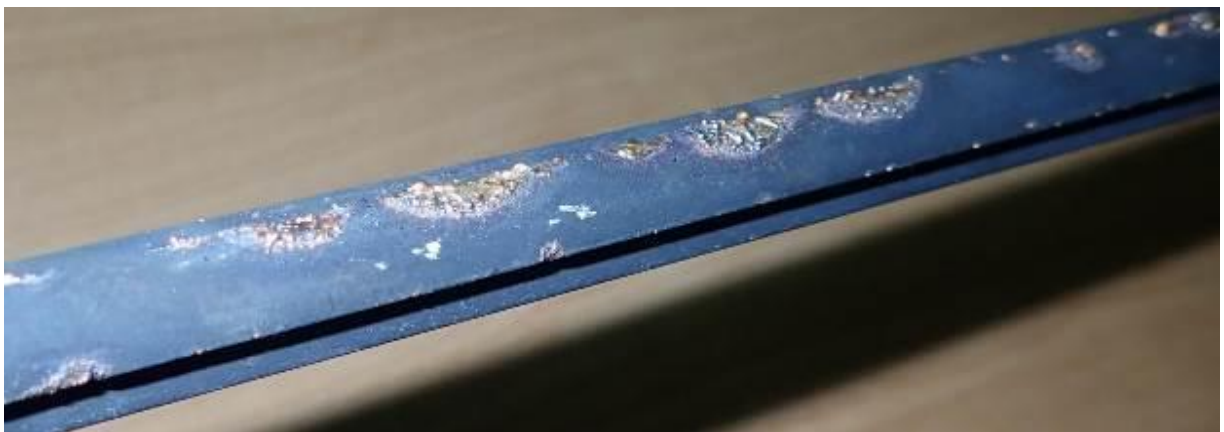
De la această pendulă, în sensul de mers al trenului, pe suprafața superioară a firului de contact (unde nu există contact cu peria pantografului) au fost constatate urme ușoare de topire a materialului de pe firul de contact pe o lungime de 3,6 m – *foto nr.12,13*

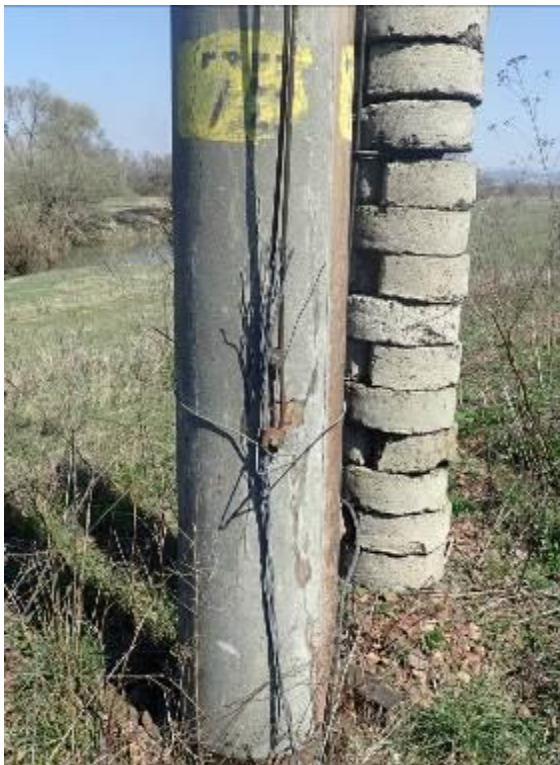
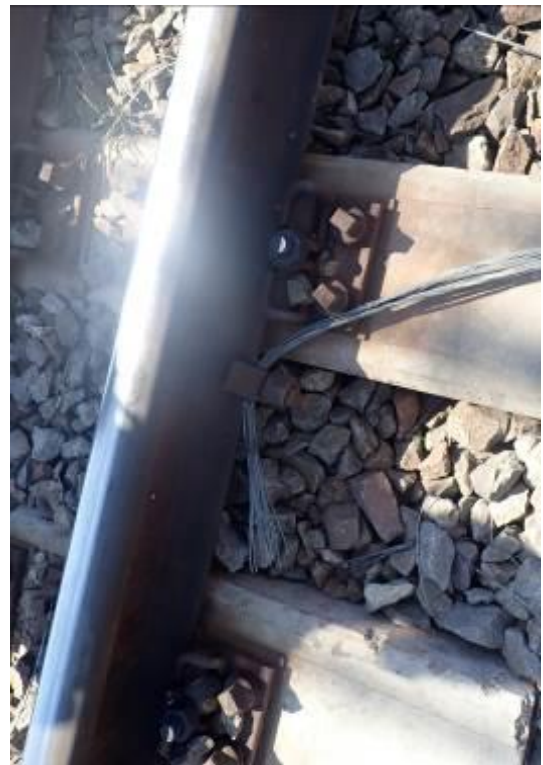
La stâlpul nr.79, legătura de protecție este confecționată din fier beton și cablu purtător, fără interstițiu, cu legătură la returul de tracțiune, fără urme de conturare – *foto nr.14,15*.

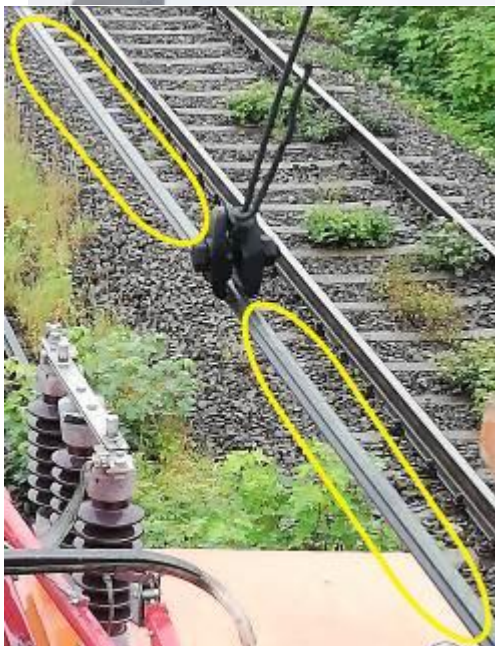
Foto nr.17

În urma verificării firului de contact în zona producerii arcului electric, s-a constatat că pe suprafața superioară a acestuia, nu erau depuneri de material topit sau urme de topire a firului de contact ca urmare a scânteilor produse de arcul electric – *foto nr.17*.

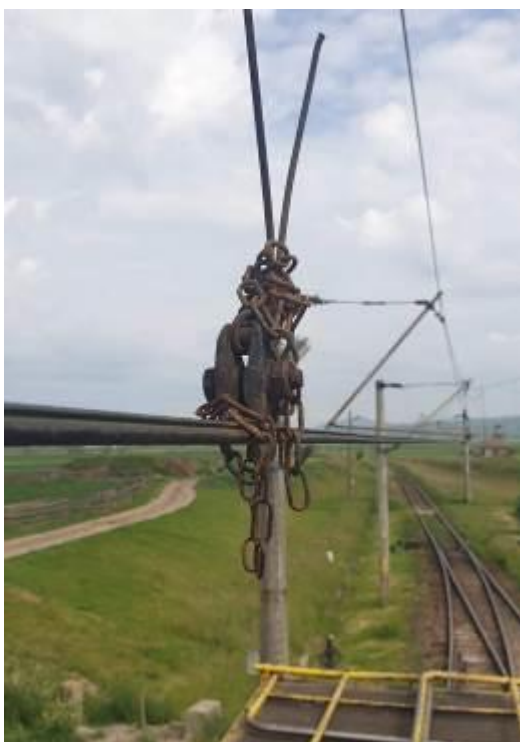
Foto nr.18

În *Foto nr.18* este prezentat cazul produs la data 09.06.2020 când, în zona stației CFR Sânsimion (în altă zonă a SRCF Brașov), la stâlpul LC nr.46 a fost constatată o bucată de lanț metalic înfășurată în jurul unei pendule, în zona clemei de prindere dinspre firul conductor al LC.

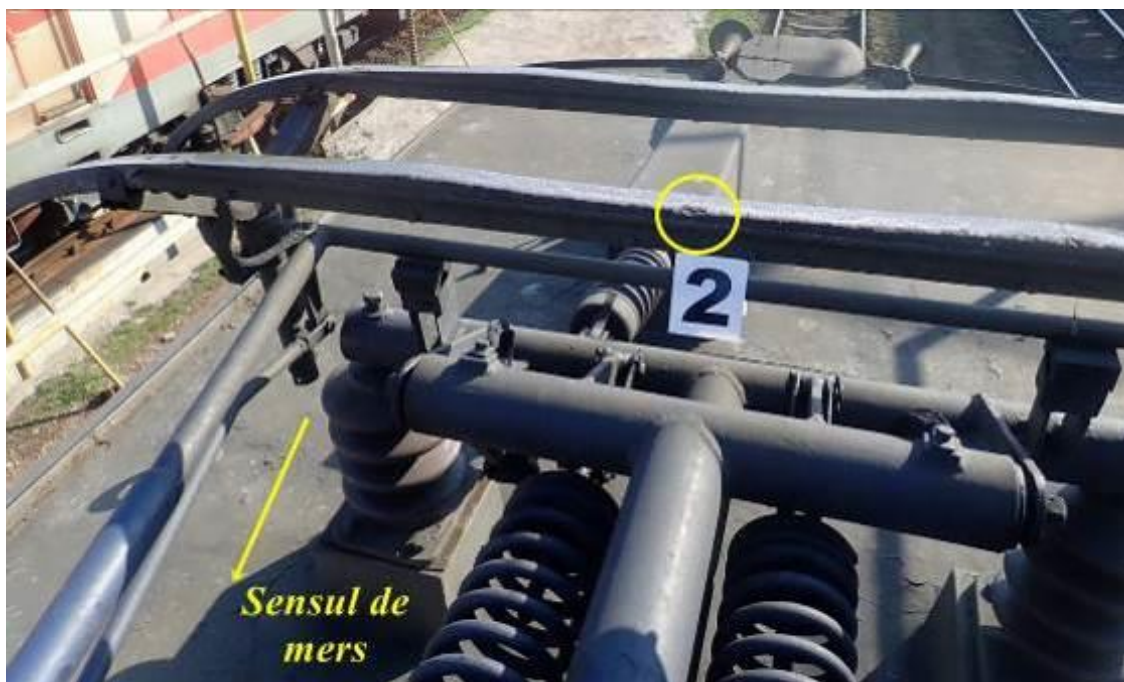
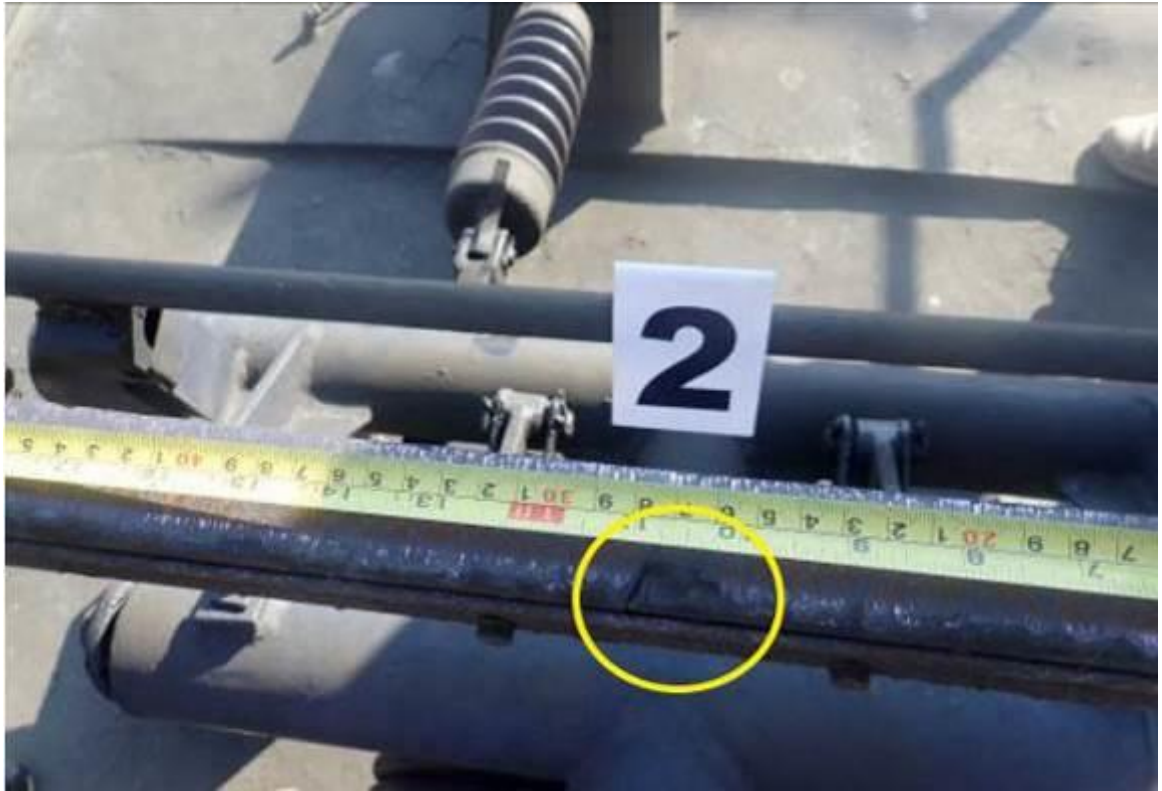
Pe ambele perii ale pantografului activ la momentul producerii accidentului (pantograful nr.2), s-au constatat urme normale de lucru rezultate prin frecarea cu firul de contact. Prima perie a acestuia în sensul de mers, seria 8 SC 88786, prezenta o fisură aflată la o distanță de 23 cm de capătul din stânga a sensului de mers, iar în zona de îmbinare, peria din partea stângă avea în partea din față o ciupitură cu o lungime de 3 cm și o lățime de circa 1 cm – *foto nr.19,20*. După aspectul acesteia, fără urme de luciu, se poate considera că, după producerea ei pe această perie firul de contact nu a mai frecat îndeajuns pentru a produce modificarea suprafeței și apariția luciului. Având în vedere cele prezentate anterior, membrii comisiei de investigare au concluzionat că aceasta a fost produsă anterior/cu ocazia producerii accidentului. A doua perie nu prezenta urme de dezlipire de cărbune de pe sanie.

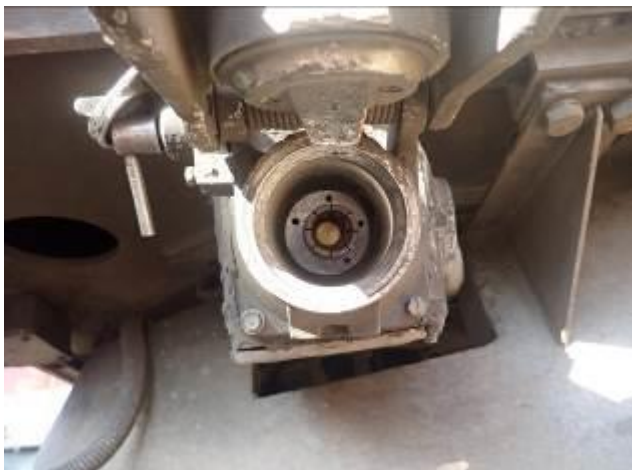
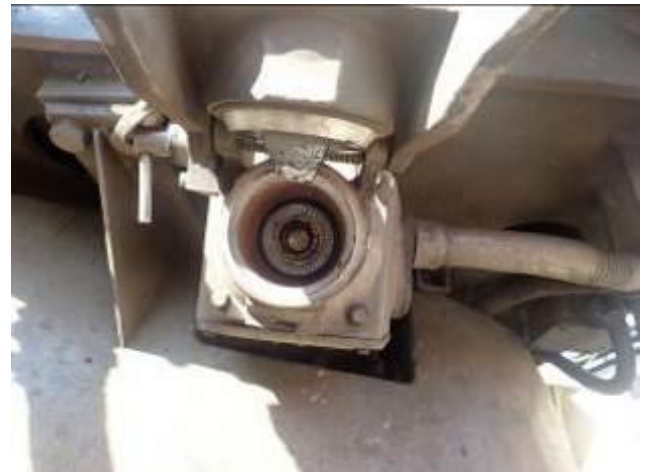
Cupla de înaltă tensiune, activă la momentul producerii accidentului – *foto nr.21*, era fără urme de conturnare la exterior și interior. Cealaltă cuplă de înaltă tensiune de la postul de conducere nr.2, inactivă în momentul producerii accidentului, era în aceeași stare ca și cupla activă – *foto nr.22*.

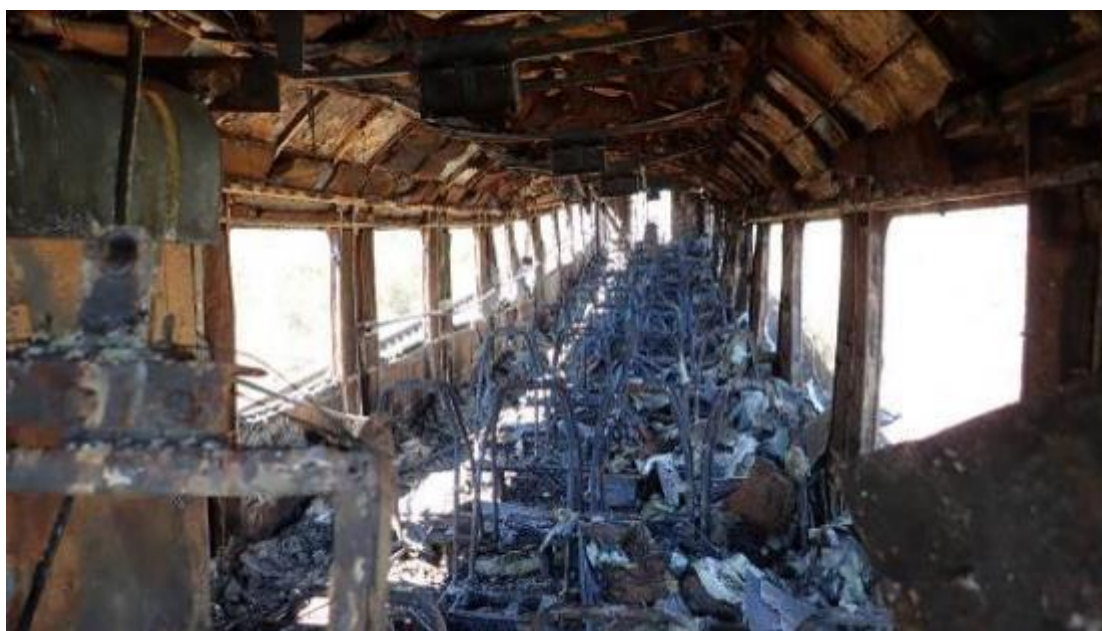
Foto nr.25

Interiorul vagonului era afectat de incendiu în proporție de 100% - *foto nr.25.*

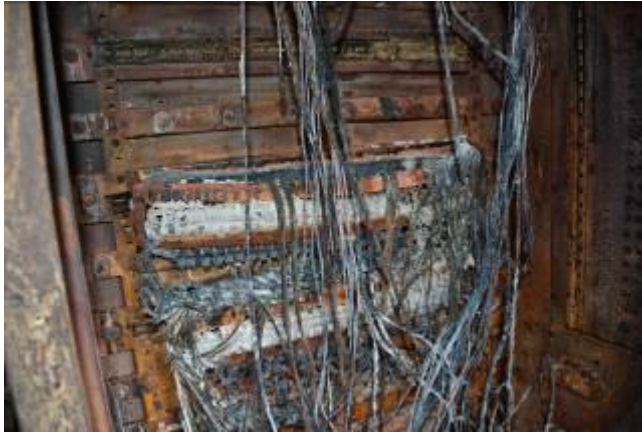
Foto nr.32

La capătul din spate al vagonului, în sensul de mers al trenului, în cutia vagonului, a fost vizualizat tabloul electric de comandă, acesta fiind distrus în proporție de 100% - *foto nr.32,33*.

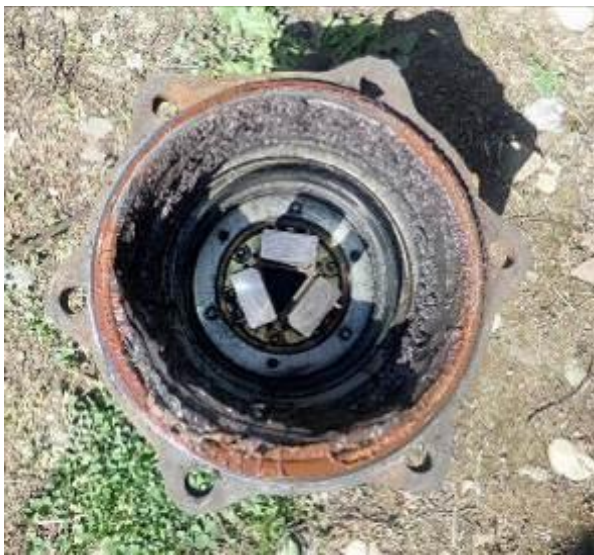
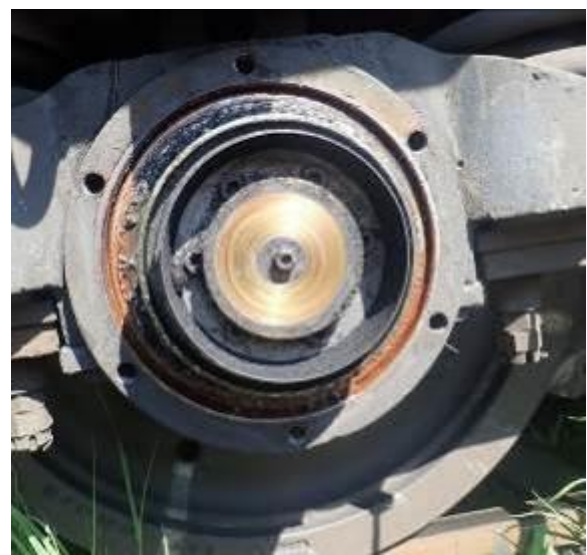
- a fost verificată roata unde este montat dispozitivul SHUNK, de retur de curent, de la boghiul corespunzător capătului cu tabloul electric, fără a se constata urme de arc electric pe suprafața de rulare;
- a fost demontat capacul dispozitivului SHUNK de la boghiul corespunzător capătului cu tabloul electric și a fost fotografiat. Nu s-au constatat urme de funcționare anormală sau urme de arc electric – *foto nr.40,41.*

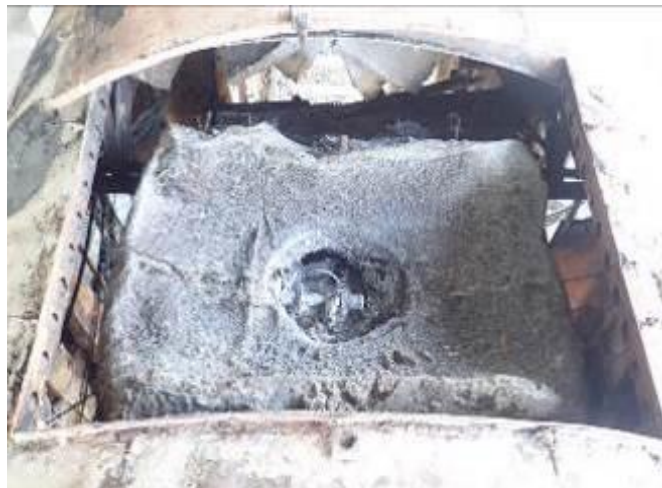
Foto nr.43

De asemenea, s-a procedat la demontarea capacului de pe acoperiș din capătul cu frâna de mână, (partea din față a vagonului în sensul de mers) aspectându-se partea superioară a rezervorului de apă. În urma acestei aspectări s-a constatat că izolația de pe partea superioară a rezervorului de apă era afectată termic mai puternic decât la celălalt rezervor, dar nu la fel de puternic ca izolația de sub acoperișul vagonului – *foto nr.43*.

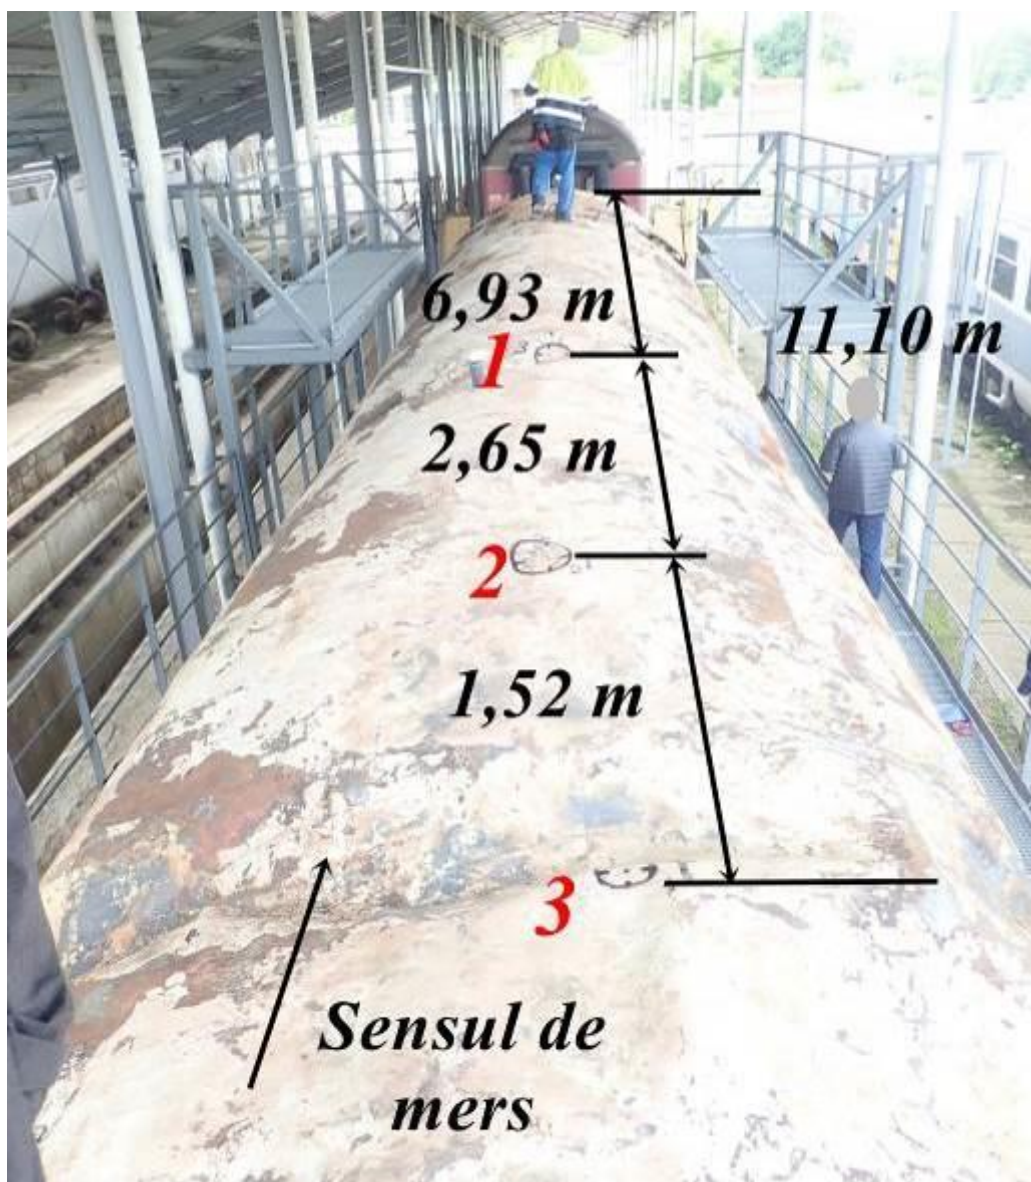
Foto nr.44

Conform celor prezentate mai sus, prima gaură în acoperiș (nr.1), în sensul de mers, s-a produs la o distanță de 6,93 m de capătul din față al vagonului – *foto nr.44*.

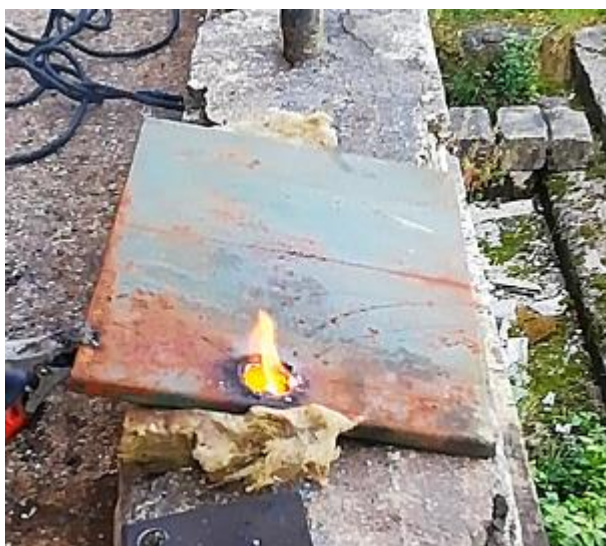
Foto nr.50

Prima simulare a constat în poziționarea bucății de tablă peste izolație, izolația fiind pusă cu fața cu folia de aluminiu în partea opusă bucății de tablă, poziție în care este montată în vagon. Cu ajutorul unui aparat de sudură electrică, cu un amperaj maxim de 180 A, a fost executată o gaură în bucata de tablă. Cu această ocazie s-a observat faptul că metalul topit, rezultat în urma arcului electric declanșat, a găurit izolația pe toată grosimea acesteia inclusiv folia de aluminiu, local observându-se aprinderea izolației cu degajare de fum – *foto nr.50,51*.

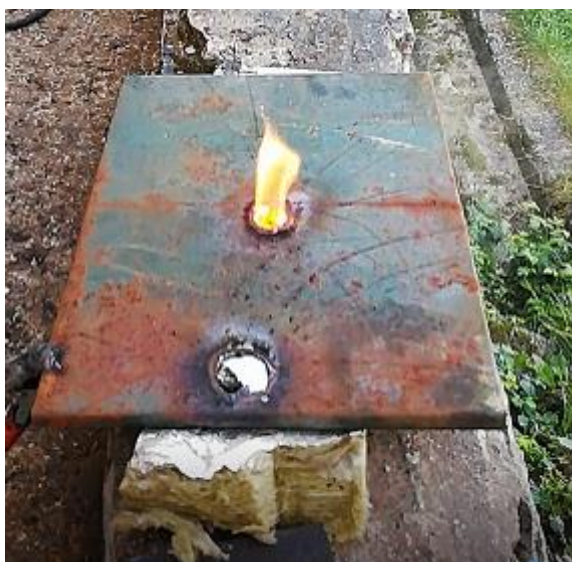
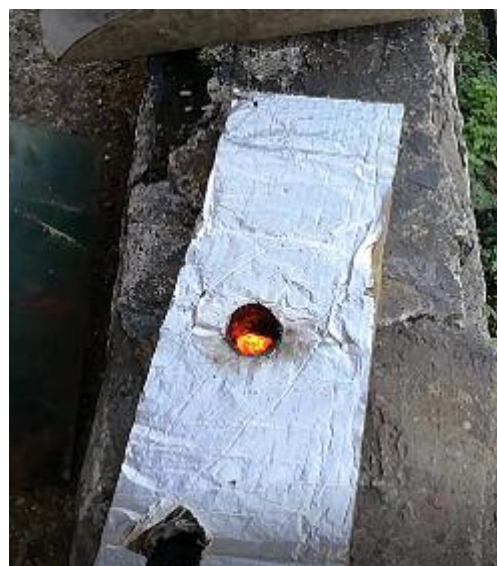
A doua simulare a fost efectuată în aceleași condiții ca prima, cu deosebirea că izolația a fost poziționată cu folia de aluminiu în contact cu tabla. Constatările au fost similare cu cele de la prima simulare – *foto nr.52,53*.

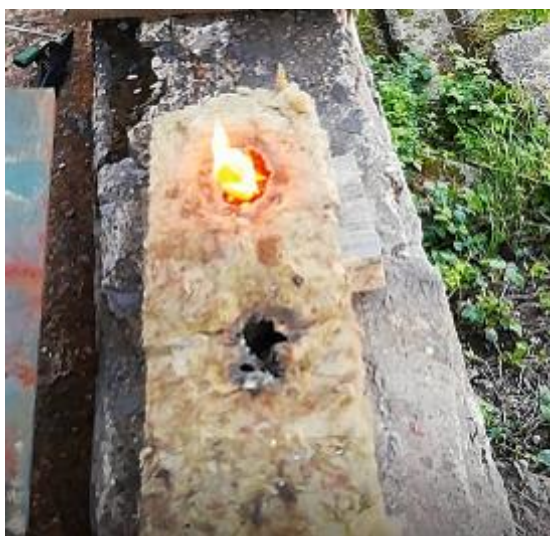
Foto nr.54

A treia simulare a fost executată în aceleași condiții cu prima simulare, dar sub izolație a fost poziționată o bucată de lemn. Constatările au fost aceleași cu cele de la prima simulare, în plus constatându-se că metalul topit s-a depus pe lemn, provocând aprinderea acestuia. Ulterior opririi arcului electric, s-a observat că materialul metalic topit a rămas incandescent, pătrunzând în bucata de lemn și dezvoltând în continuare arderea acestuia – *foto nr.54,55*.

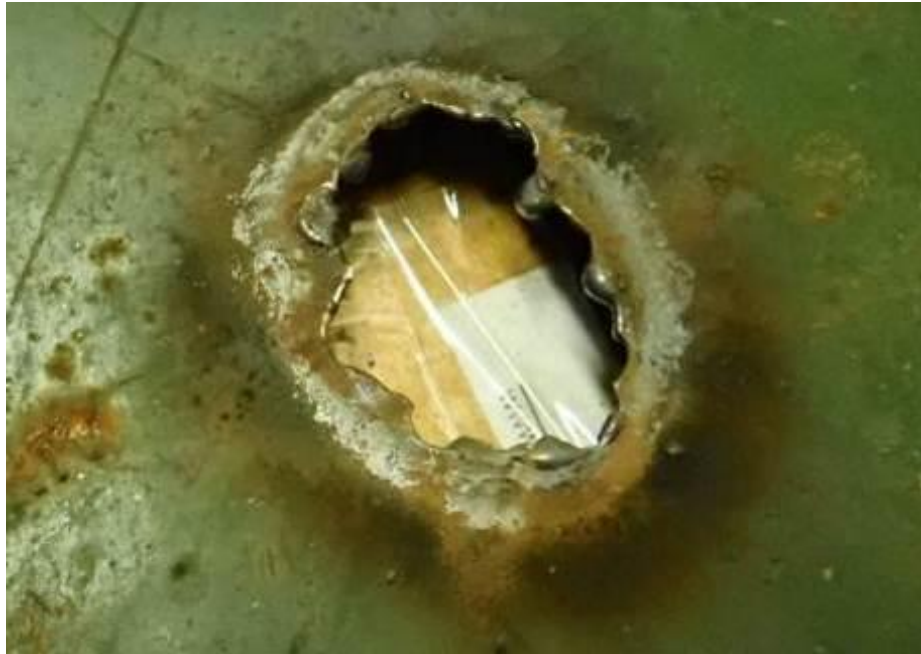
Foto nr.56

După finalizarea celor trei simulări, în tabla utilizată, găurile rezultate aveau aspect asemănător cu cel constatat pe acoperișul vagonului – *foto nr.56*, cu mențiunea că, timpul de expunere la arcul electric, cu ocazia simulărilor, a fost mai mare, ca urmare a amperajului mult mai mic utilizat, fapt ce a condus la obținerea unor găuri de diametre mai mari decât cele constatate pe acoperișul vagonului, dar cu aspect al circumferinței asemănător.

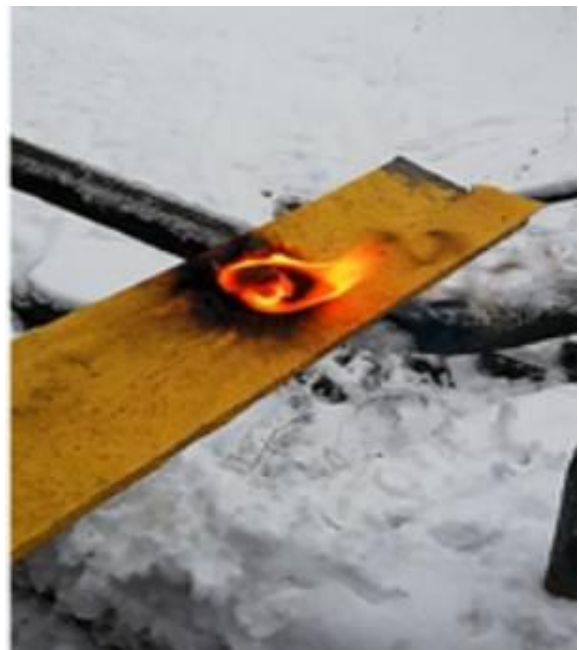
Constatările au fost asemănătoare cu cele anterioare, cu mențiunea că materialul PAFS a rămas aprins arzând cu flacără, după numai 2 secunde de la pătrunderea materialului topit prin izolație, afectând și cealaltă parte a acestuia, care nu a fost în contact cu materialul de izolat – *foto nr.57÷60*. Menționăm faptul că flacăra rezultată a fost foarte greu de stins.

Foto nr.58 – ardere PAFS

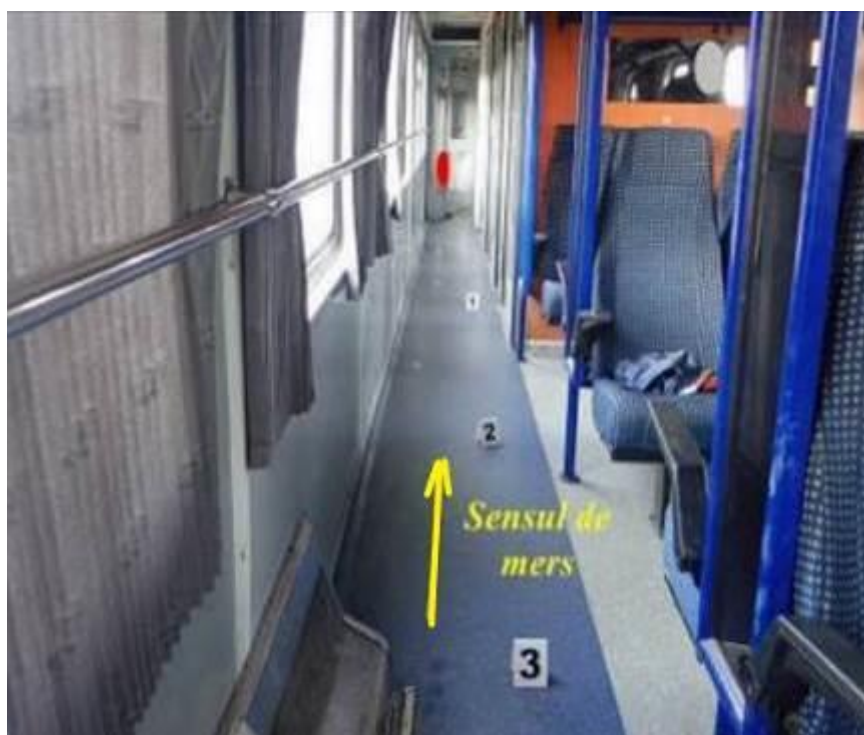
Foto nr.61

Având în vedere rezultatele simulărilor, cu penetrarea materialului izolant, a materialului lemnos care asigură cadrul pentru montarea pereților și a materialului din care sunt confecționate plafoanele din compartimente și culoar, respectiv din poliester armat cu fibră de sticlă (PAFS), comisia de investigare a poziționat în interiorul vagonului găurile constatate pe acoperiș – foto nr.61 – s-a marcat cu culoarea roșu, locul unde a fost găsită victima carbonizată.

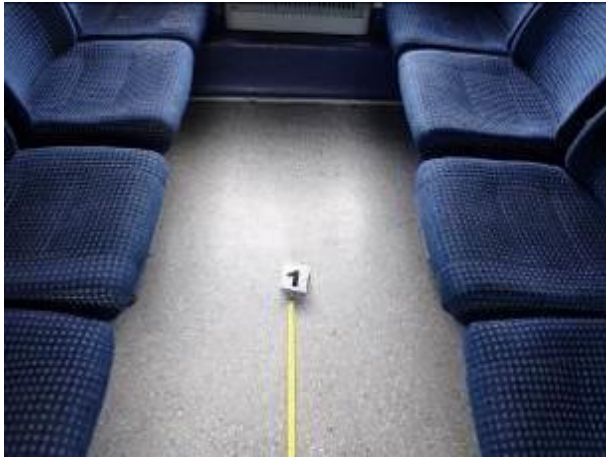
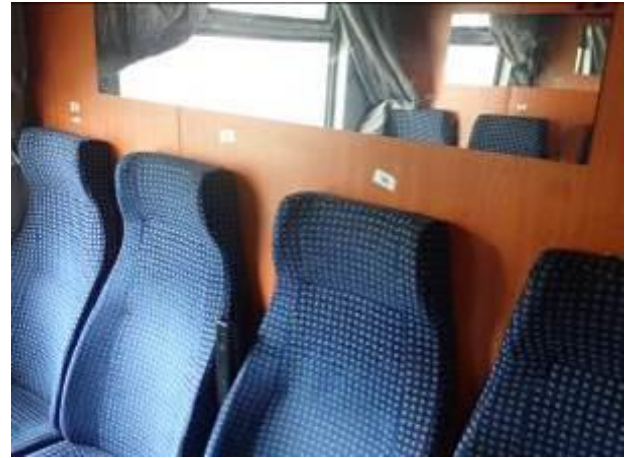
Prima gaură în sensul de mers (nr.1) s-a produs în zona compartimentului cu locurile nr.31÷38, în mijlocul acestuia, între locurile nr.33 și nr.38 – foto nr.62,63.

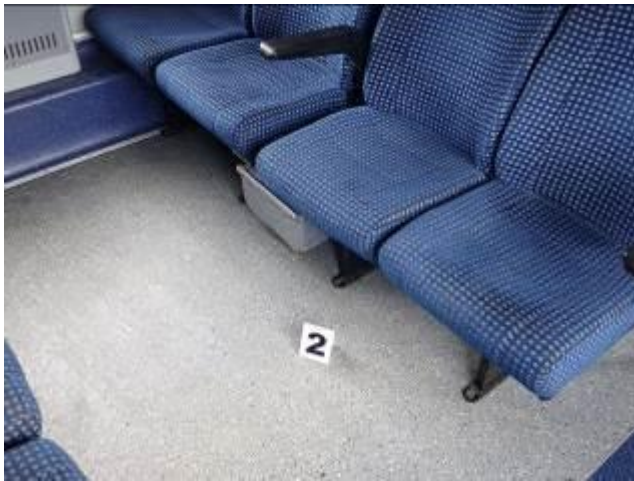
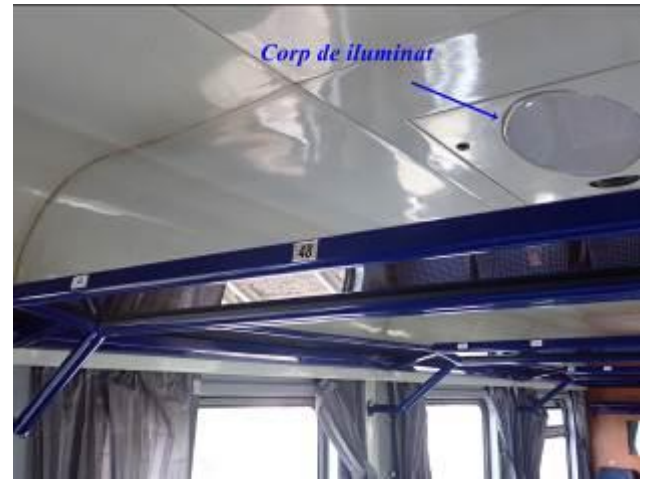
A doua gaură în sensul de mers (nr.2) s-a produs în zona salonului cu locurile nr.41÷48, în mijlocul acestuia, respectiv în zona locului nr.48 – *foto nr.64,65.*

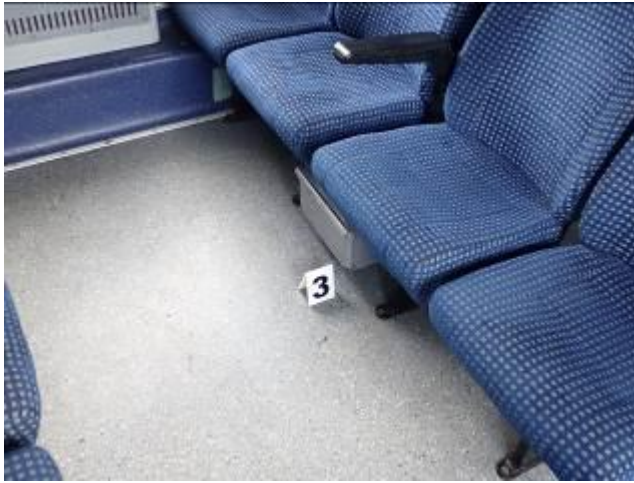
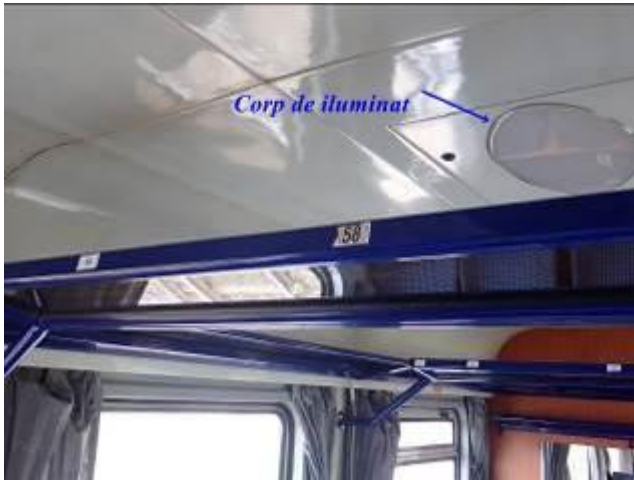
A treia gaură în sensul de mers (nr.3) s-a produs în zona salonului cu locurile nr.51÷58, în mijlocul acestuia, respectiv în zona locului nr.58 – *foto nr.66,67.*
