AVIZ

RAPORT DE INVESTIGARE

privind accidentul feroviar produs la data de 17.05.2023, în jurul orei 02:57, pe raza de activitate a Sucursalei Regionala CF București, între stația CFR Toporu și halta de mișcare Chiriacu, prin coliziunea dintre locomotiva DA1692, care circula izolată ca tren de marfă nr.79562 și locomotiva DA1566, care circula izolată ca tren de marfă nr.88324

*Raport de investigare final
16 mai 2024*

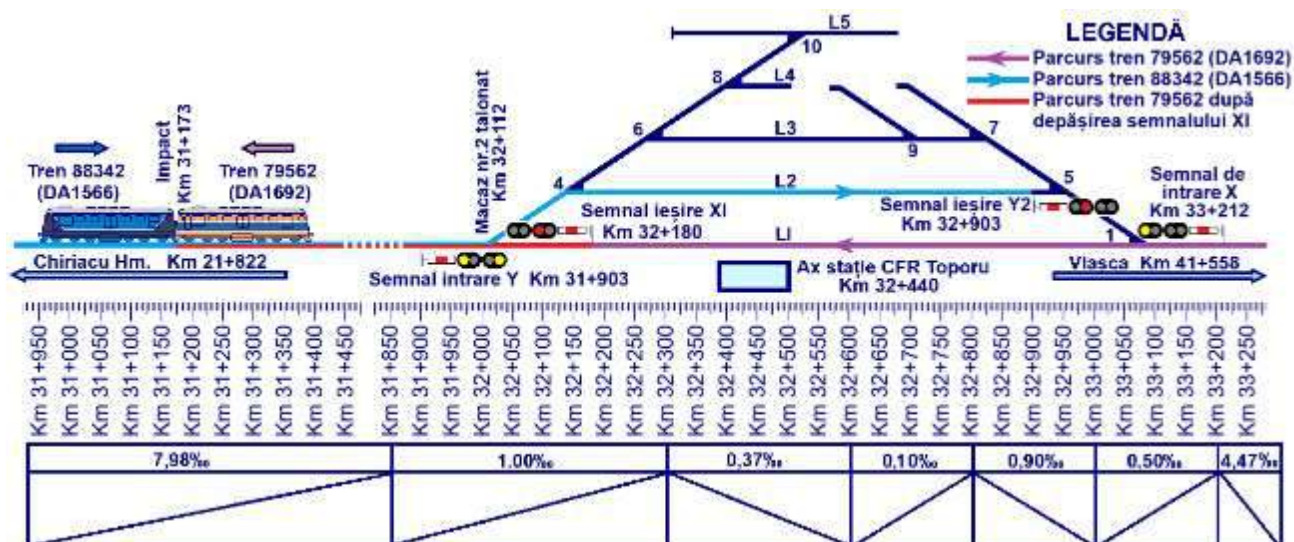
Figura nr.2 – schița cu locul producerii coliziunii celor două trenuri

Locomotiva DA1692 care avea efectuat parcurs de primire la linia I directă din stația CFR Toporului a intrat în stație pe baza semnalului luminos de intrare care avea indicația „Liber cu viteza stabilită. ATENȚIE! Semnalul următor ordonă oprirea – o unitate luminoasă de culoare galbenă spre tren” a trecut prin stație cu o viteză de aproximativ constantă și fără a lua măsuri de frânare a depășit semnalul luminos de ieșire XI, care ordona oprirea trenului, a talonat macazul nr.2 și a ieșit în linie curentă ocupată cu locomotiva DA1566.

Mecanicul locomotivei DA1566 care urma să intre în stație din sens opus a observat farurile locomotivei DA1692, și-a dat seama că aceasta a depășit incinta stației și a ocupat linia curentă, fapt pentru care a luat imediat măsuri de oprire.

Locomotiva DA1692 a continuat mersul și a tamponat locomotiva DA1566 cu viteza de 54 Km/h.

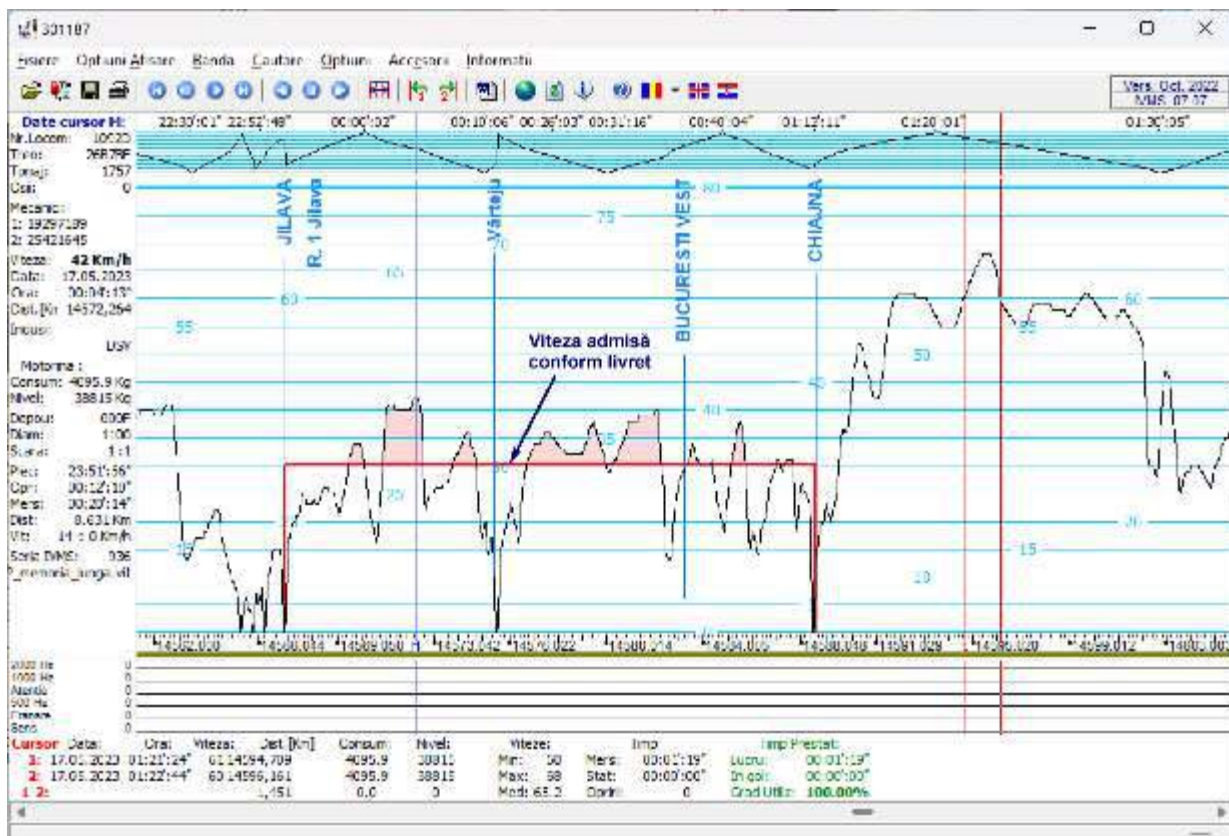
Figura nr.3 – Diagrama IVMS la DA1692 pe distanța Jilava - Chiajna

- trenul nr.79562 a fost expedit din stația CFR Jilava la ora 23:51:56”;
- trenul a circulat pe distanța Jilava – R.1 Jilava cu viteza maximă de 25 Km/h iar la ora 23:55:28” a trecut prin R.1 Jilava cu viteza de 23 Km/h;

- pe distanța R.1 Jilava – Vârteju trenul a circulat cu viteza cuprinsă între 18 și 42 Km/h și a oprit în stația CFR Vârteju;

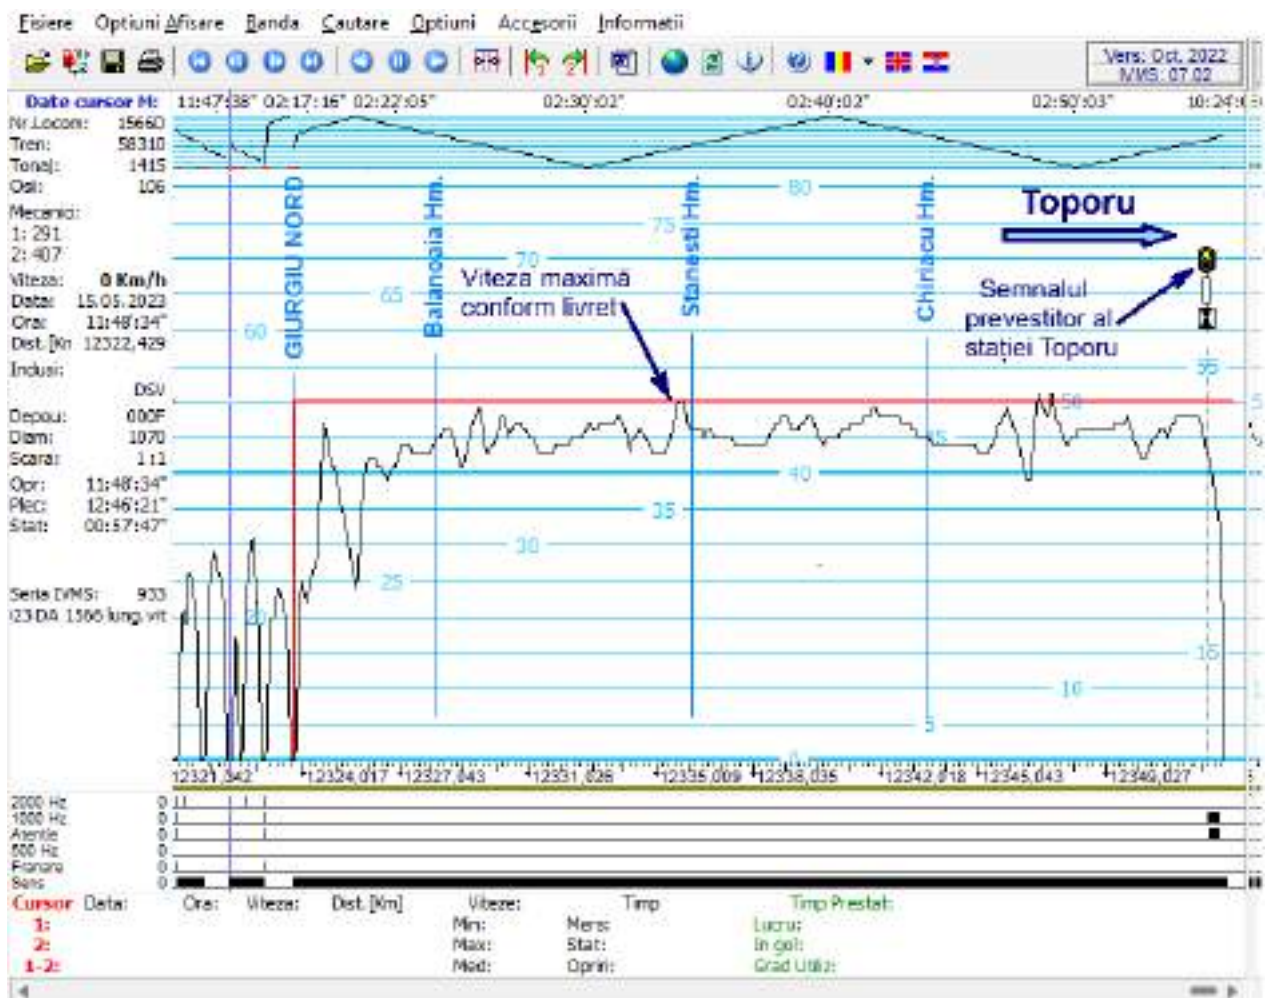
Figura nr.7 – Diagrama IVMS la DA1566 pe distanța Giurgiu Nord – Toporu

- la ora 02:34:23” trenul a trecut fără oprire prin Hm. Stănești cu viteza de 46 km/h;
- pe distanța Stănești – Chiriacu trenul a circulat cu viteza cuprinsă între 44 și 49 Km/h;
- la ora 02:43:55” trenul a trecut fără oprire prin Hm. Chiriacu cu viteza de 45 km/h;
- pe distanța Chiriacu – Toporu trenul a circulat cu viteza cuprinsă între 39 și 51 Km/h;
- la ora 02:56:25” trenul a oprit în linie curentă Chiriacu – Toporu la Km 31+173. Oprirea s-a făcut printr-o frânare de serviciu.

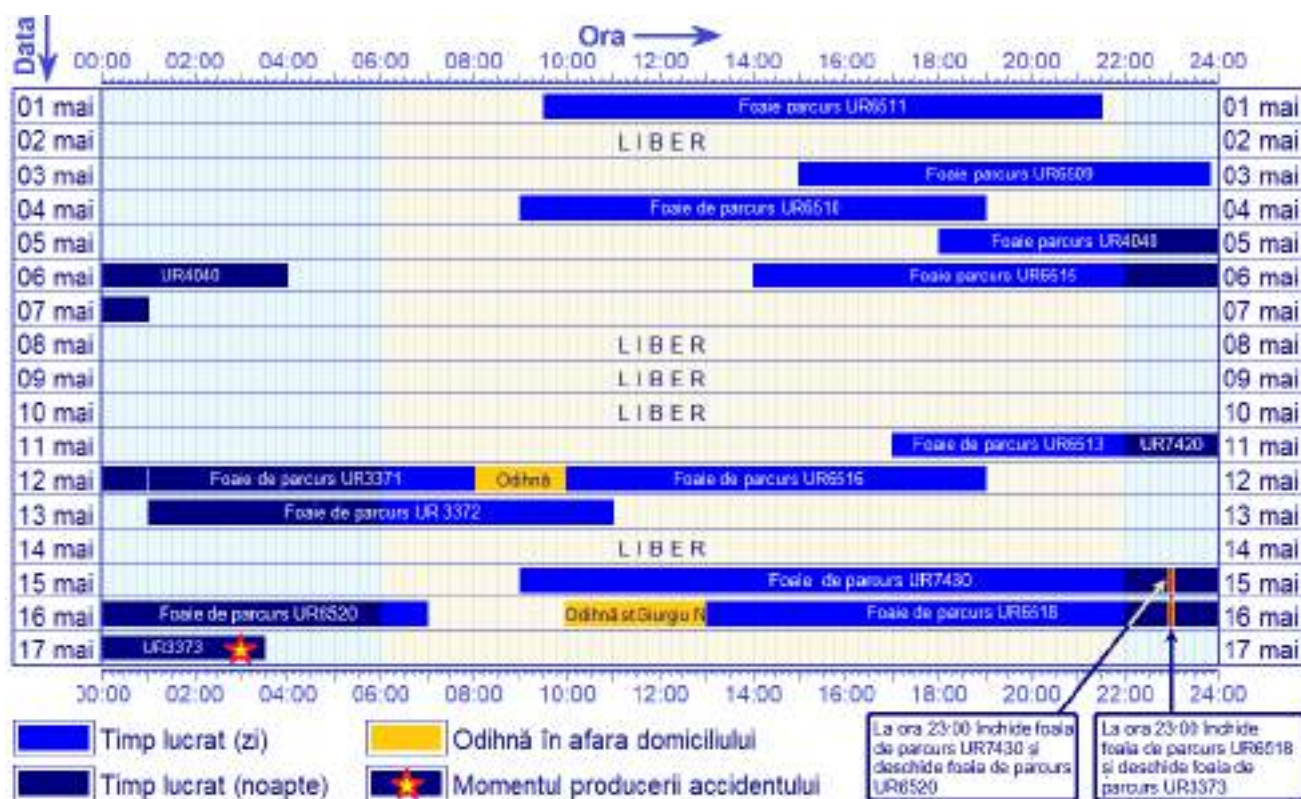
Figura nr.8 – Programul pe zile și ore al mecanicului trenului de marfă nr.79562

Consultând pontajul personalului de locomotivă pentru luna mai 2023 se constată ca această este o situație generală pentru majoritatea personalului de locomotivă.

De asemenea se constată practica neregulamentară de a închide foaia de parcurs curentă și de a deschide o altă foaie de parcurs cu scopul de a îngreuna depistarea efectuării serviciului având depășită durata serviciului maxim admis pe locomotivă.
