## AVIZ

## RAPORT DE INVESTIGARE

privind incidentul feroviar produs în data de **08.06.2023** pe raza de activitate a Sucursalei Regionala de Căi Ferate Brașov, în stația CFR Sighișoara, în circulația trenului de marfă nr.66691-007 aparținând SC Grup Feroviar Român SA, prin depășirea semnalului de ieșire X5 care afișa spre tren indicația „*OPREȘTE fără a depăși semnalul!*”

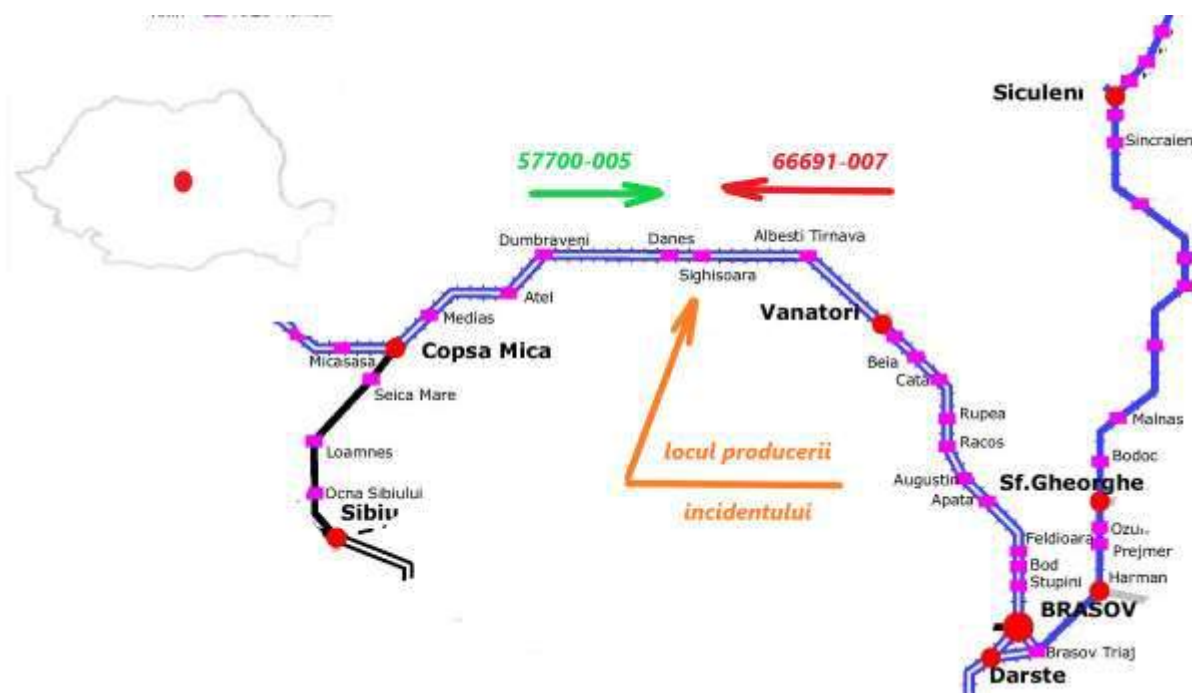
Figura nr.1

Trenul nr.66691-007 a întâlnit semnalul de intrare al stației CFR Sighișoara care afișa spre tren o unitate luminoasă de culoare galbenă și cifra 2 la indicatorul luminos de viteză cu indicația „*Liber cu viteza redusă de 20 km/h. ATENȚIE! Semnalul următor ordonă oprirea*”. În parcursul de circulație, semnalul următor era semnalul de ieșire corespunzător liniei nr.5 de garare, respectiv X5.

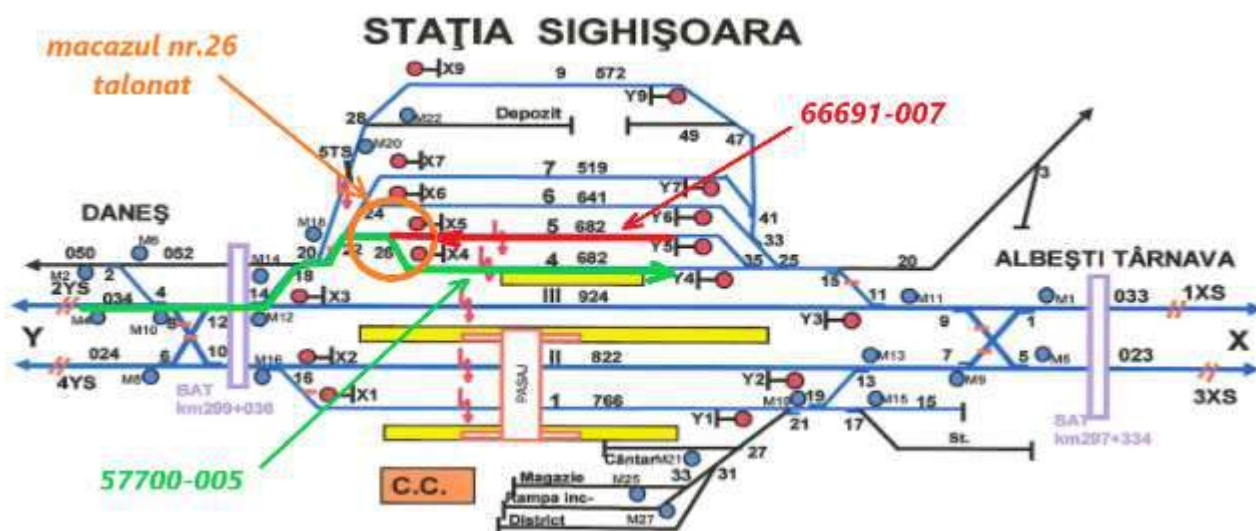
Figura nr.2

În timpul circulației trenului pe linia nr.5 în vederea garării, s-a produs depășirea de către locomotiva de remorcare și a unui număr de 6 vagoane din componere, a semnalului de ieșire corespunzător liniei, respectiv X5, care afișa spre tren o unitate luminoasă de culoare roșie cu indicația „*OPREȘTE fără a depăși semnalul!*”. După depășirea semnalului s-a produs și atacarea pe la călcâi în fals (talonat pe monitorul de operare), a macazului nr.26 care era manevrat/poziționat pentru a da acces spre linia nr.4 pentru trenul nr.57700-005 - *figura nr.2*.

În această perioadă, trenul nr.57700-005 a depășit semnalul de intrare dinspre Daneș și se afla pe parcursul de intrare la linia nr.4 abătută, conform comenzilor date de către IDM – *figura nr.2*.

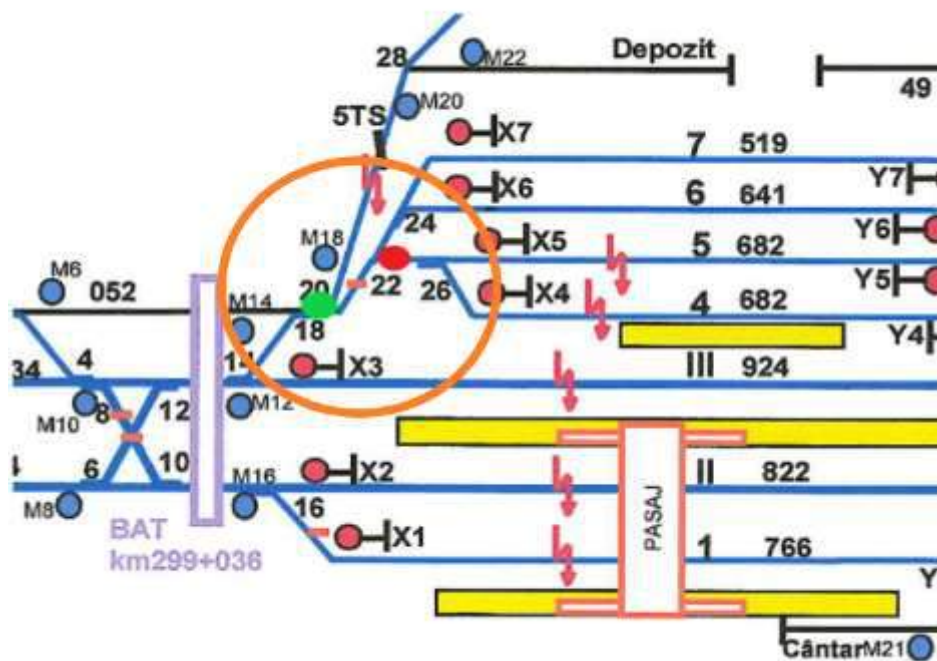
Figura nr.3 – detaliu - poziția celor două locomotive după oprire

Ca urmare a măsurilor de frânare luate de cei doi mecanici de locomotivă, cele două trenuri s-au oprit fără a se produce coliziunea. În momentul opririi, după estimările comisiei de investigare, cele două locomotive s-au aflat la o distanță de circa 30 ÷ 40 m una față de cealaltă, în zona cuprinsă între schimbătoarele de cale nr.18 și nr.26 – *figura nr.3, foto nr.1*.

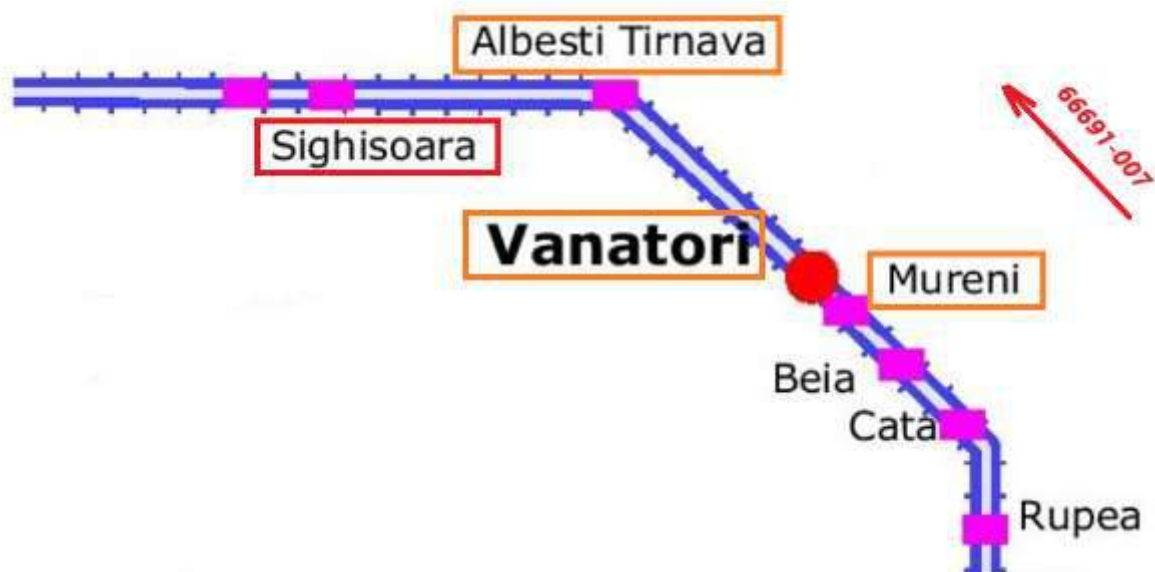
Figura nr.4 – traseul trenului nr.66691-007 înainte de producerea incidentului

- ✓ pe ultima distanță de circulație după trecerea de semnalul de intrare X al stației CFR Sighișoara, de la valoarea de 27 km/h, viteza a scăzut la valoarea de 2 km/h pe o distanță de 300 m, după care ea a crescut la valoarea de 16 km/h pe o distanță de 700 m, de unde a scăzut la „0” pe o distanță de 100 m – ora imprimată pe bandă în momentul opririi fiind 03:46 (real 04:41) – figura nr.7 (cap.4.c.2);
- ✓ trenul a staționat 3 minute, după care a efectuat o mișcare cu viteza de 5 km/h pe o distanță totală de sub 100 m, timp de 1 minut;
- ✓ trenul a staționat 8 minute după care s-a pus în mișcare în direcția Daneș.

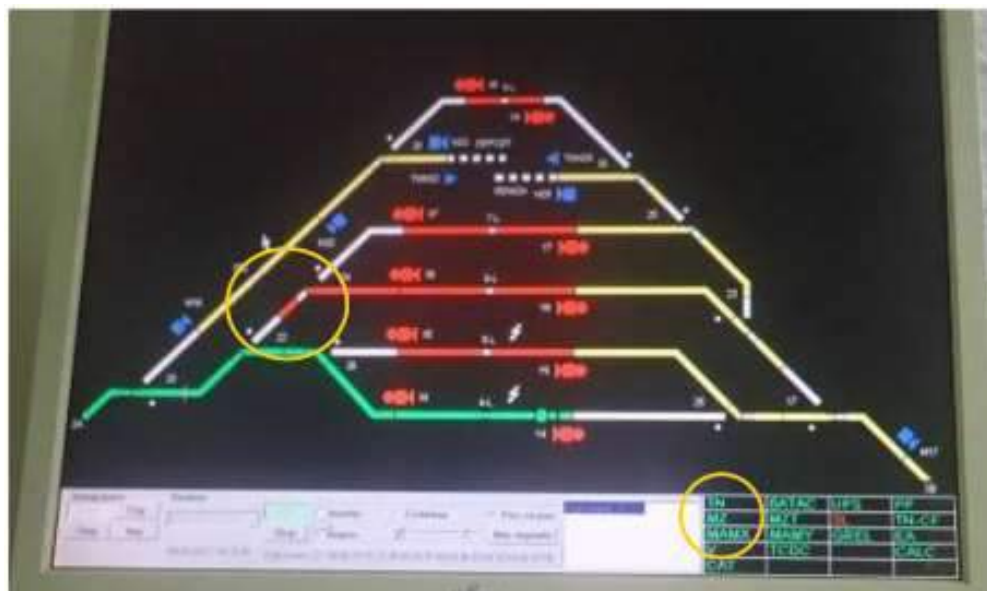
Foto nr.12

- ✓ trenul nr.66691-007 a trecut de semnalul de ieșire X5, secțiunea 22/26 s-a ocupat, colorată în roșu pe monitor – foto nr.12.

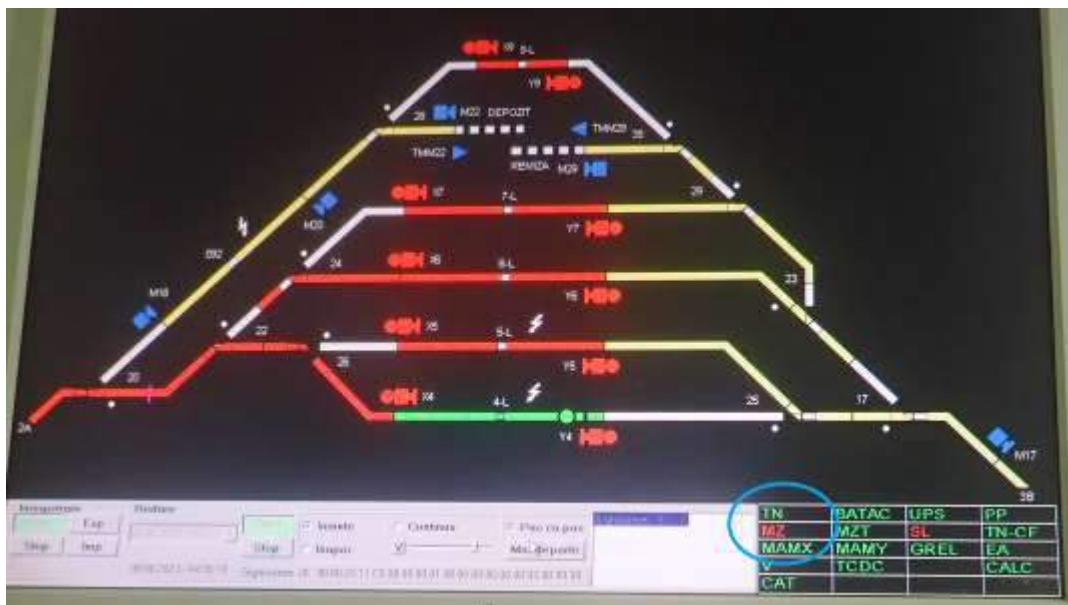
Foto nr.14

- ✓ macazul nr.26 și-a pierdut controlul – indicatorul global MZ din dreapta jos a ecranului s-a colorat în roșu- foto nr.14.

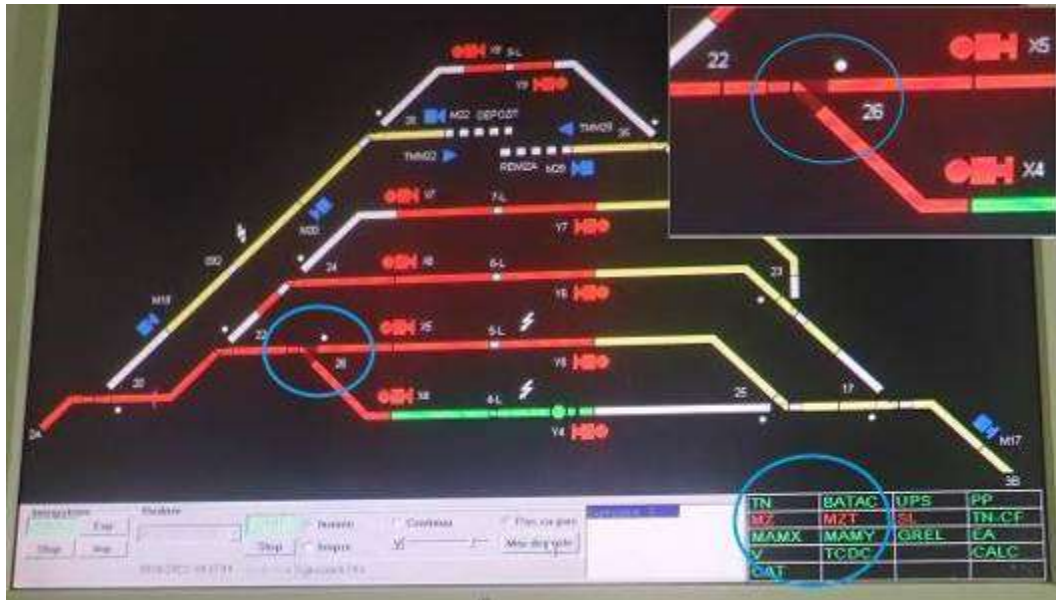
Foto nr.15

- ✓ macazul nr.26 a fost talonat – indicatorul global MZT (macaz talonat) din dreapta jos a ecranului s-a colorat în roșu – trenul nr.66691-007 a oprit pe secțiunea cuprinsă între macazurile nr.22 ÷ 26 - foto nr.15.

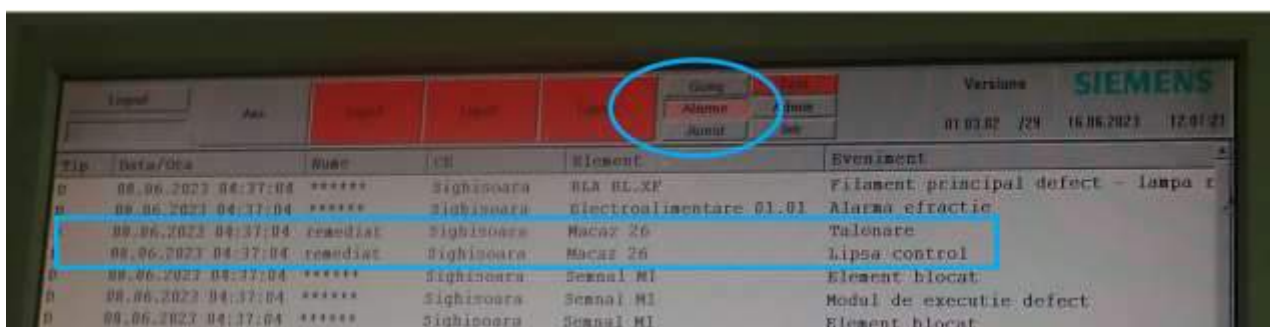
Foto nr.26

Informația/alarmă referitoare la lipsa de control și talonarea macazului nr.26, a fost înregistrată la ora 04:37:04 – foto nr.26

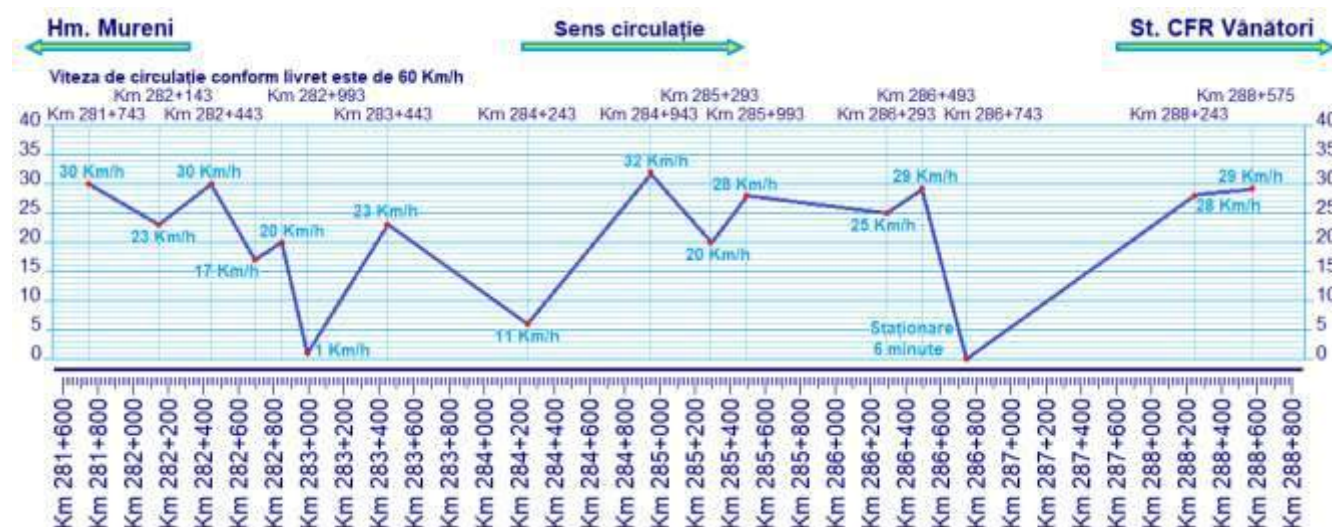
Figura nr.5

Din verificarea înregistrărilor instalației de măsurare și înregistrare a vitezei locomotivei **EA 534** pe ultima porțiune de circulație – *figura nr.4*, au reieșit unele aspecte neconforme, prezentate pe larg în capitolul 3.a.4. Astfel, între Hm Mureni și stația CFR Vânători, deși viteza de circulație pe porțiunea respectivă conform livretului de mers a fost de 60 km/h, trenul a circulat cu viteza maximă de 32 km/h, având mai multe scăderi nejustificate de viteză, chiar oprind la un moment dat și staționând un timp de 6 minute – *figura nr.5*. Pe această distanță s-a depășit timpul de mers conform livretului de mers cu 9 minute.

Când a fost întrebat de IDM din stația CFR Vânători care este motivul depășirii timpului de mers, mecanicul a transmis că are probleme cu locomotiva. Această explicație nu a mai fost dată și comisiei de investigare.

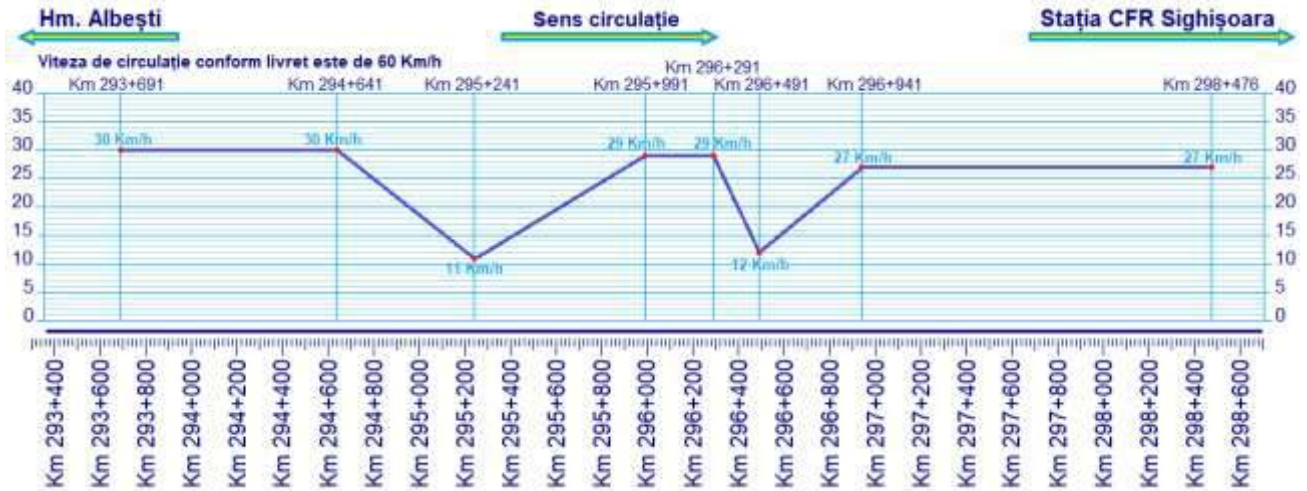
Figura nr.6

Între Hm Albești și stația CFR Sighișoara - figura nr.4, trenul a circulat de asemenea cu viteză redusă – viteza maximă din livret fiind de 60 km/h - și cu mai multe scăderi de viteză nejustificate – figura nr.6.

Aceste variații de viteză, precum și oprirea nejustificată a trenului pe un interval de 6 minute nu au putut fi explicate credibil de către mecanic, dar există posibilitatea ca pe fondul oboselii, operatorul uman să-și fi pierdut vigilența și să nu fi rămas concentrat asupra sarcinilor de muncă.

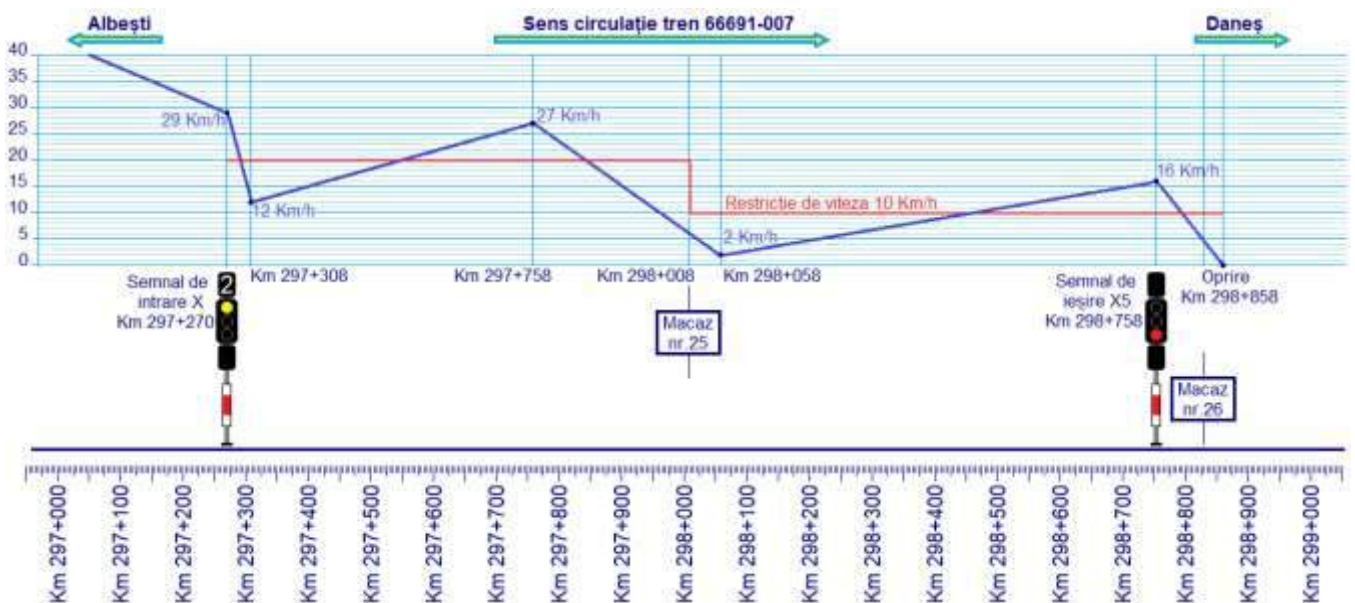
Figura nr.7 – Evoluția vitezei de la intrarea în stația CFR Sighișoara până la oprire

În momentul în care trenul a trecut pe lângă semnalul de intrare al stației CFR Sighișoara, viteza trenului era în scădere de la valoarea de 29 km/h la 12 km/h, și nu a avut valoarea de 20 km/h conform indicației semnalului.

Deși din momentul în care viteza trenului a ajuns la valoarea de 12 km/h, aceasta ar fi trebuit să scadă în continuare la valoarea de 10 km/h – conform restricției de viteză a liniei nr.5 prevăzută în BAR - și apoi la zero, mecanicul a sporit viteza total nejustificat, la valoarea de 27 km/h, deși, așa cum s-a arătat mai sus, informația de la semnalul de intrare impunea circulația cu viteza maximă de 20 km/h – *figura nr.7*.
