*Prezentul Aviz face parte integrantă din Raportul de investigare al accidentului feroviar produs în data de 01.08.2023, pe secția de circulație Roșiori – Videle (linie dublă electrificată) între stația CFR Roșiori Nord și halta de mișcare Atârnați, în circulația trenului nr.96212, (aparținând administratorului de infrastructură feroviară CNCF „CFR” SA), format dintr-o mașină multifuncțională autopropulsată – MSM tip FST3500 Colmar nr.6698, prin deraierea acesteia.*

## RAPORT DE INVESTIGARE

privind accidentul feroviar produs în data de **01.08.2023**, pe raza de activitate a Sucursalei Regionale de Căi Ferate Craiova, între stația CFR Roșiori Nord și halta de mișcare Atârnați, prin deraierea utilajului Colmar, din care era format trenul nr.96212

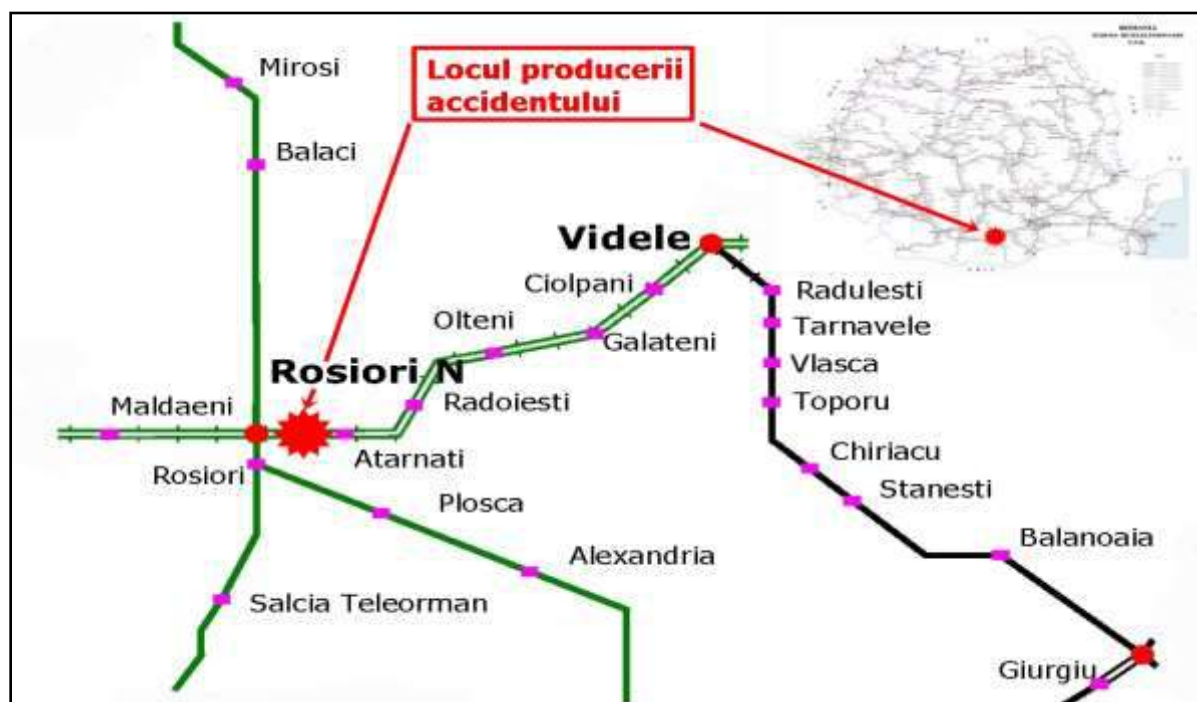
*figura nr.1 – locul producerii accidentului*

În jurul orei **09:05**, în circulația trenului nr.96212, între stația CFR Roșiori Nord și Hm Atârnați, pe firul II de circulație, pe o zonă în care profilul liniei era în curbă cu deviație dreapta în sensul de mers, la km 97+425, s-a produs deraierea utilajului Colmar. Profilul transversal al firului nr. II de circulație este în rambleu cu o înălțime de aproximativ 10 m.

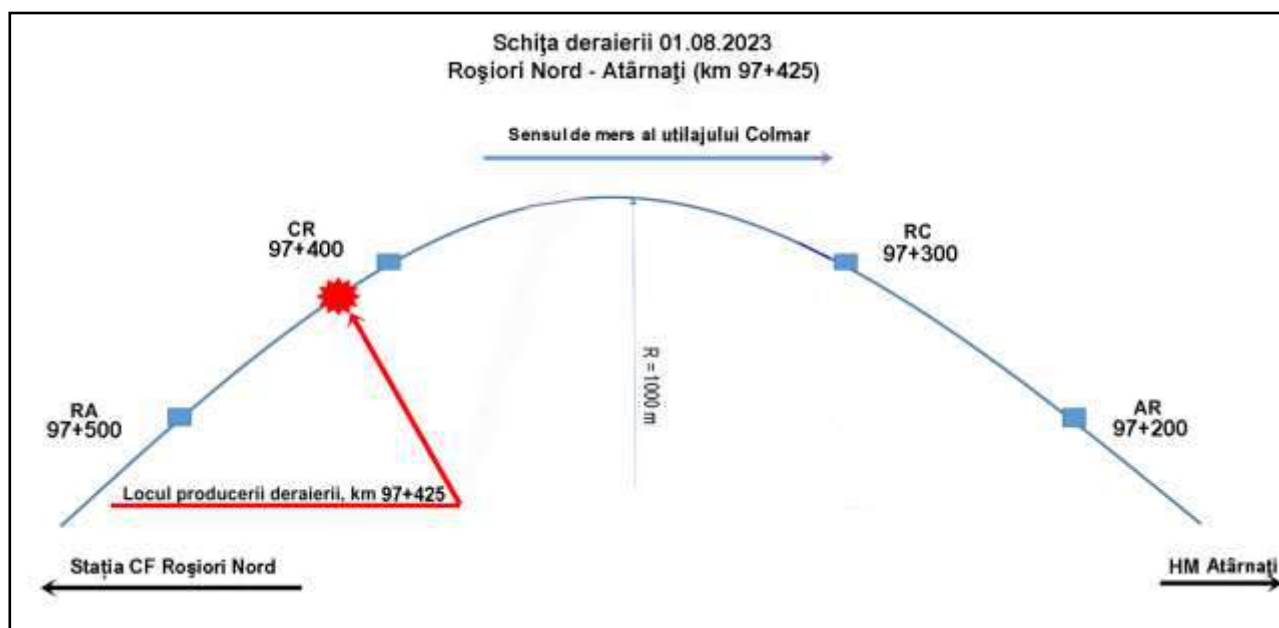
*figura nr.2 – locul producerii deraierii utilajului Colmar*

Deraierea utilajului Colmar a fost inițiată prin ridicarea și căderea roții din partea stângă în exteriorul căii. Urmele de cădere a acestora au fost continuate cu urme de lovire a materialului metalic mărunț de prindere de pe acea parte (șuruburile verticale și tirfoanele din interiorul căii).

În aceeași secțiune transversală cu urmele lăsate de ridicarea și căderea roții din partea stângă în exteriorul căii a avut loc căderea roții din partea dreaptă, de pe suprafața flancului activ al șinei situate la interiorul curbei, la km 97+425, pe zona curbei de racordare 2 (punctul „0”).

Urmele lăsate de circulația în stare deraiată a roții de pe firul interior al curbei (șina din partea dreaptă în sensul de mers) se întind pe o distanță de 9,9 metri. De asemenea, pe suprafața de rulare a șinei de pe partea stângă sens de mers s-au constatat, pe o distanță de 9,5 metri, urme de frecare produse de alunecarea părții inferioare a butucului roții situate pe partea stângă sens de mers.

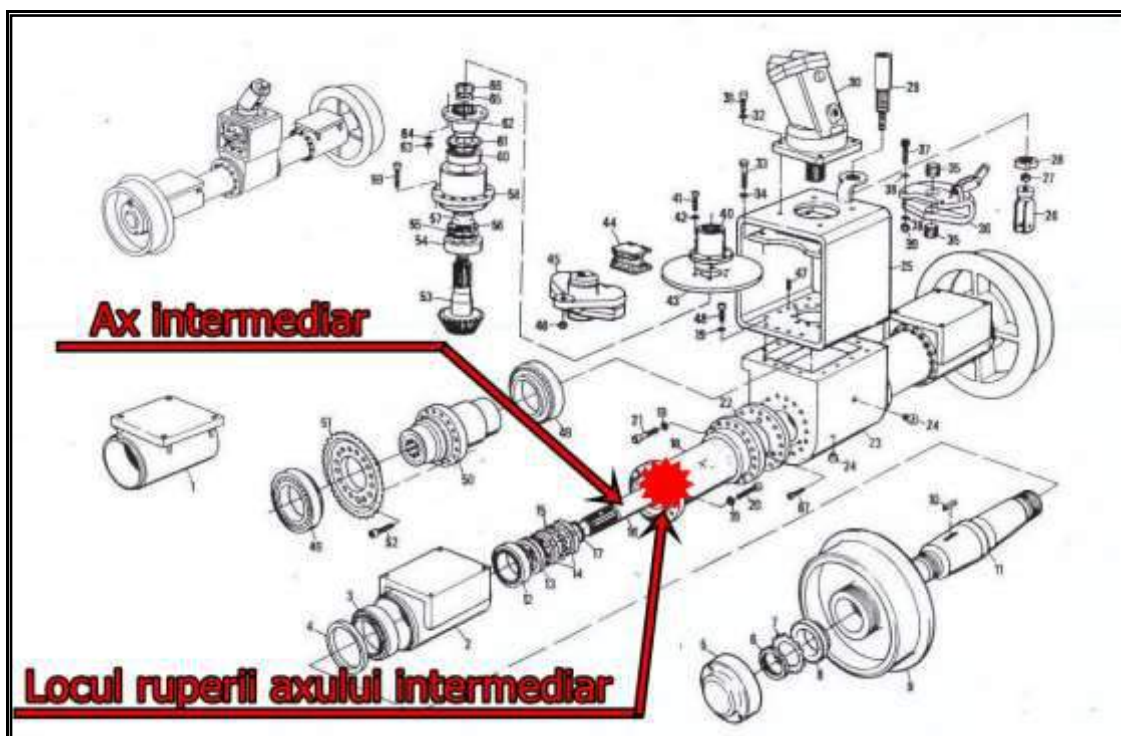
figura nr.6 - schiță ansamblu punte feroviară - poziția nr.16 – ax intermediar (planetar).

- urme de rulare în stare deraiată mai pronunțate pe roata din partea dreaptă;
- pe roata din stânga s-a constatat o singură urmă de lovitură mai puternică;
- pe partea inferioară a butucului aferent roții din partea stângă erau urme de frecare puternică – Foto nr.4;
- compartimentul motor și cabina de conducere erau deformat puternic;
- în zona unde s-a oprit utilajul Colmar și pe traseul parcurs în cădere pe rambleu erau împrăștiate piese uzate folosite ca și contragreutăți și furtunuri desprinse de la instalațiile hidraulice.

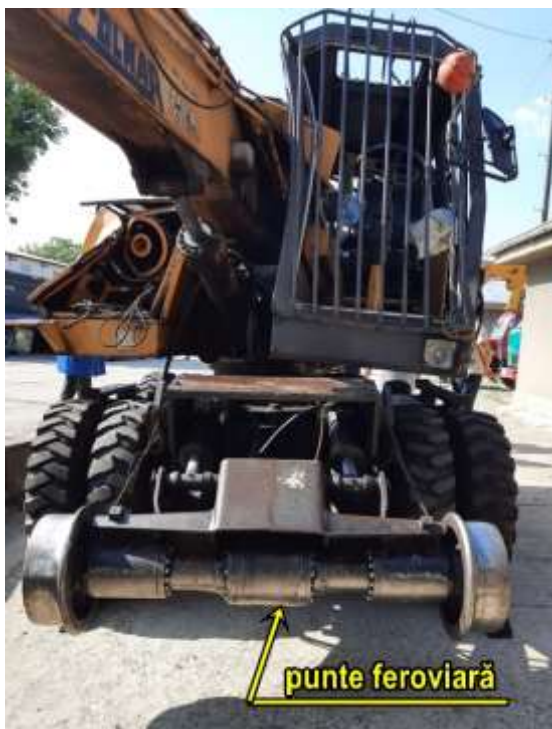
foto nr.1 - puntea feroviară nr.2, implicată în deraiere

Valorile măsurătorilor efectuate, menționate în Fișa de verificări și măsurători la puntea motoare erau corespunzătoare, încadrându-se în normele și toleranțele admise.

La puntea feroviară nr.2 (prima în sensul de mers), deraiată de ambele roți, s-a constatat în urma demontării butucului că **axul intermediar planetar aferent roții din partea stângă avea o ruptură nouă** în imediata apropiere a capătului canelat situat spre coroana de antrenare. Suprafața de rupere avea o formă conică (cu aspect similar unei rupturi la torsiune – foto nr.3 și nr.4). În secțiunea de rupere s-a observat la partea dinspre reductor, pe interiorul axului, în imediata apropiere a zonei canelate, o **fisură veche pe circa 20% din suprafața secțiunii de rupere (foto nr.5), la interiorul axului intermediar planetar**. La verificarea butucului roții din stânga, s-au constatat urme de frecare produse prin frecarea puternică a acestuia de ciuperca șinei la momentul deraierii.

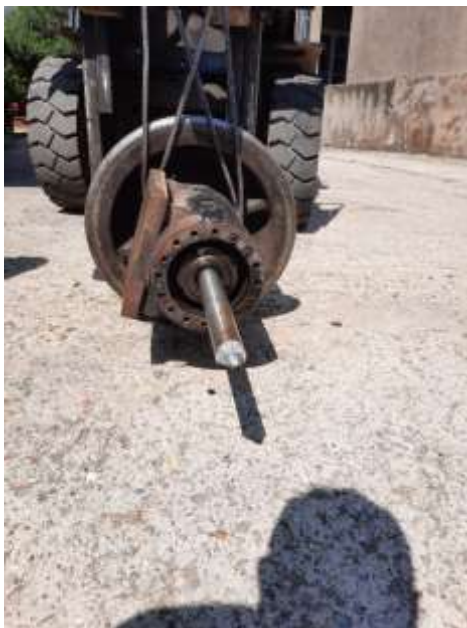
*foto nr.2. - ansamblu roată-butuc-ax intermediar (planetar) demontat*

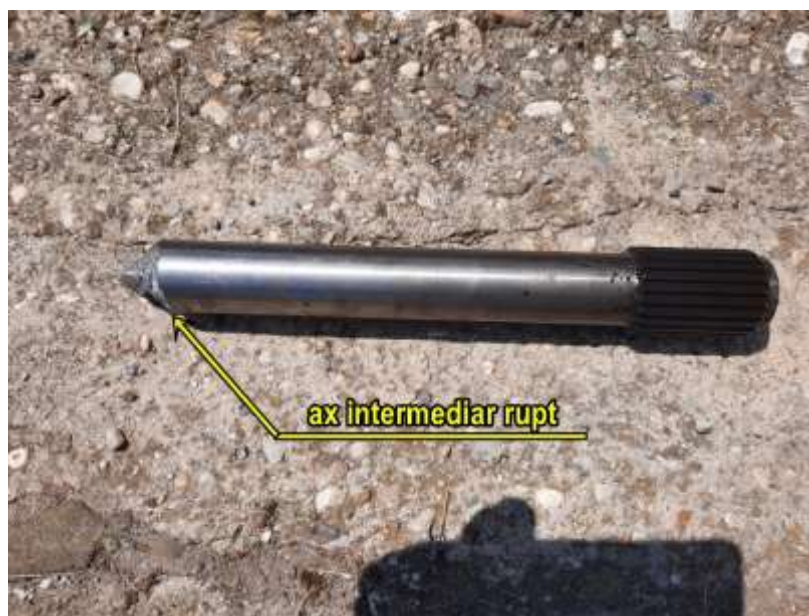
- ruperea axului intermediar (planetar) de acționare a roții situate pe partea stângă (în sensul de mers al utilajului) de la puntea feroviară nr.2 (prima în sensul de mers) a utilajului Colmar.

*foto nr.3 - ax intermediar (planetar) rupt*

Din datele furnizate de către proprietarul acestui utilaj a reieșit faptul că, de la data fabricației, această piesă (axul intermediar planetar) nu a fost schimbată și, ca atare, se poate concluziona că este produsă anterior datei de fabricație a acestui utilaj.

**CNCF „CFR” SA să revizuiască documentația privind mentenanța utilajului Colmar în sensul introducerii unor prevederi care să impună efectuarea, periodică, de controale nedistructive cu ultrasunete (CUS) la axele intermediare (planetare).**

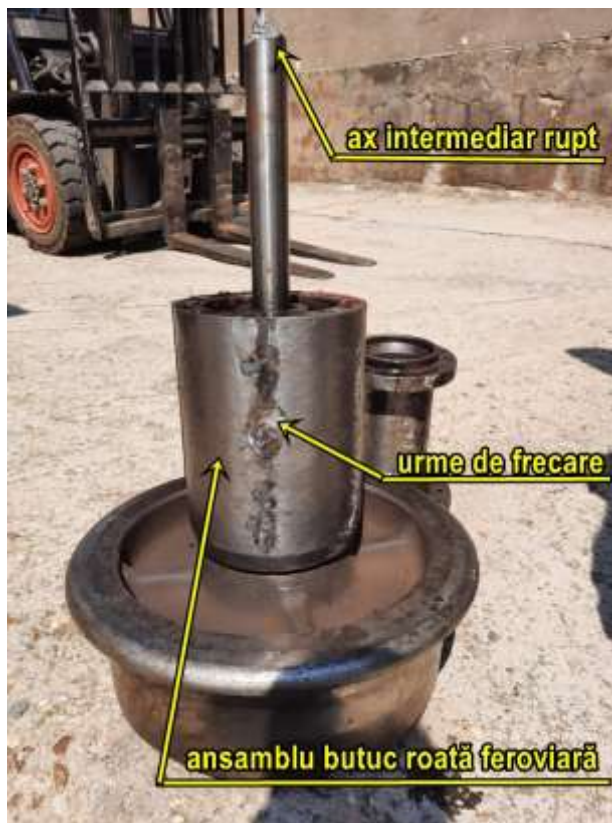
*foto nr.4 - ansamblu roată-butuc- ax intermediar planetar*

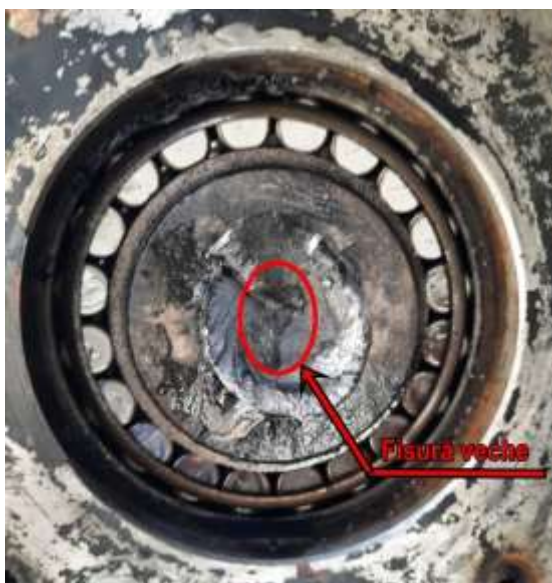
*În timpul investigației s-a constatat existența unei fisuri vechi la axul intermediar rupt, fisură ce nu ar fi putut fi identificată la aspectarea vizuală prevăzută a fi efectuată cu ocazia reparațiilor curente efectuate la acest utilaj. De asemenea, din verificarea documentației privind mentenanța acestui utilaj, a rezultat că, în aceasta nu sunt prevăzute controale nedistructive la piesele critice privind siguranța ale acestui utilaj, așa cum este și cazul axelor intermediare.*

*foto nr.5 – poziționarea zonei cu aspect de fisură veche*

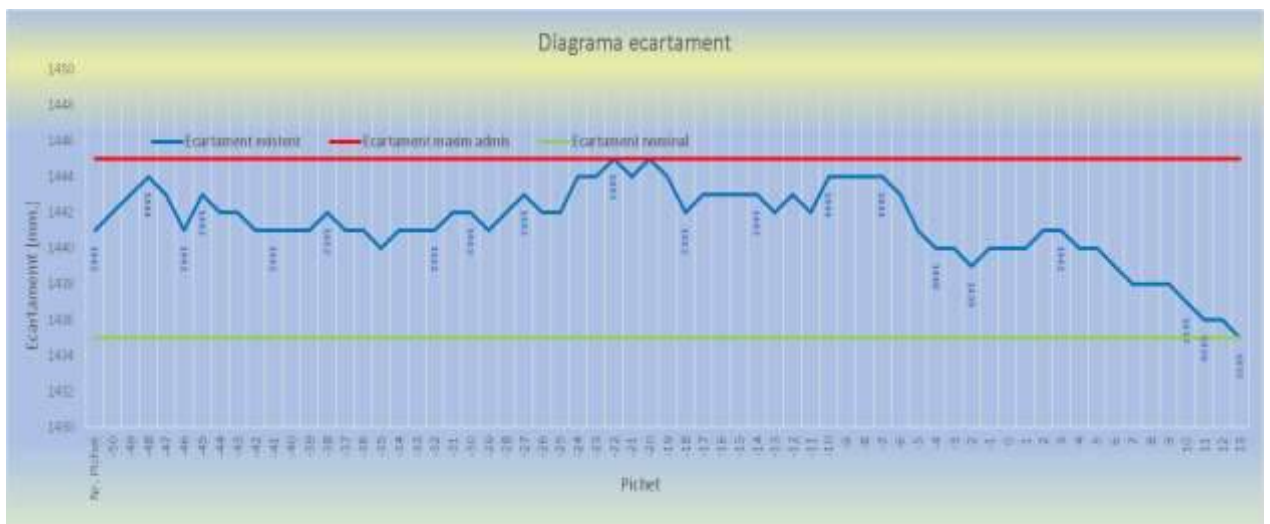
figura nr.6 - diagrama ecartament (ecartamentul maxim admis 1445 mm reprezentând valoarea ecartamentului nominal 1435 mm, 10 mm toleranța maxim admisă espunzătoare vitezei de circulație)

Analizând măsurătorile efectuate la ecartament și nivel s-a constatat faptul că starea căii nu a influențat deraierea utilajului feroviar.
