## RAPORT DE INVESTIGARE

al accidentul feroviar produs la data de 09.08.2023, ora 14:45, pe secția de circulație Galați Brateș – Racordare CSG – Cătușa, linia 706M, în stația CFU Cătușa, în circulația trenului de marfă nr.77546 (aparținând operatorului de transport feroviar SC Unicom Tranzit S.A.), prin deraierea a primelor două vagoane de marfă de cale largă din compunerea trenului.

*Raport Investigare final  
8 august 2024*

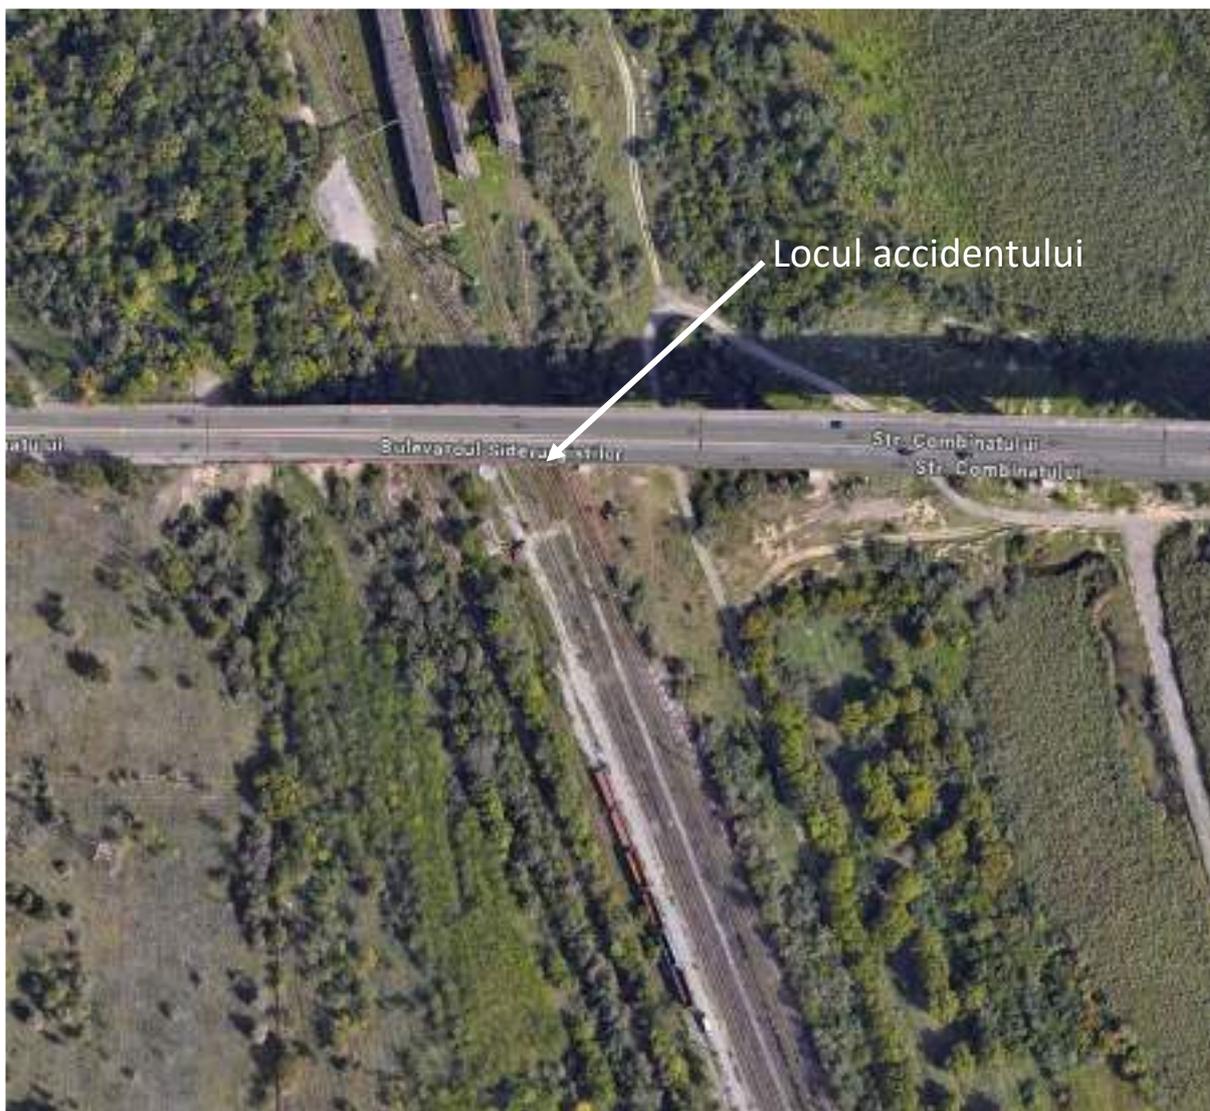
*Figura nr.1 Locul producerii accidentului feroviar*

La data de 09.08.2023, în jurul orei 14:50, pe secția de circulație Galați Brateș – Racordare CSG – Cătușa, linia 706M, în stația CFU Cătușa, în zona aparatului de cale largă nr.R8, în circulația trenului de marfă nr.77546 (aparținând OTF - UTZ), s-a produs deraierea a 2 vagoane de marfă de cale largă din compunerea trenului (primul și al 2-lea), astfel:

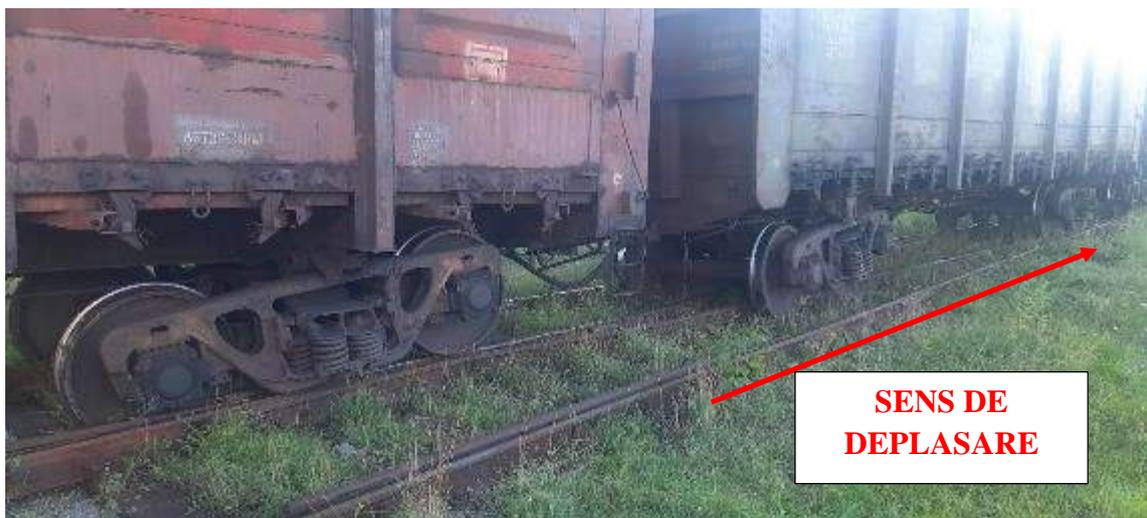
*Figura nr.2 - vagoanele deraiate imediat după producerea accidentului feroviar*

- primul vagon din compunerea trenului în sensul de mers, nr.61803136, avea primul boghiu cu ambele osii pe șină iar al 2-lea boghiu cu ambele osii deraiate de toate cele 4 roți la o distanță aproximativă de 30 centimetri față de suprafața de rulare, pe stânga sensului de mers;
- al doilea vagon din compunerea trenului în sensul de mers, nr.63121826, avea primul boghiu cu prima osie deraiată de ambele roți pe partea stângă a sensului de mers, iar cea de a doua osie era rămasă pe șine în stare nederaiată. Al 2-lea boghiu al vagonului avea ambele osii rămase pe șine nederaiate.

Trenul de marfă nr.77546 a circulat în stare deraiată circa 8,9 metri,

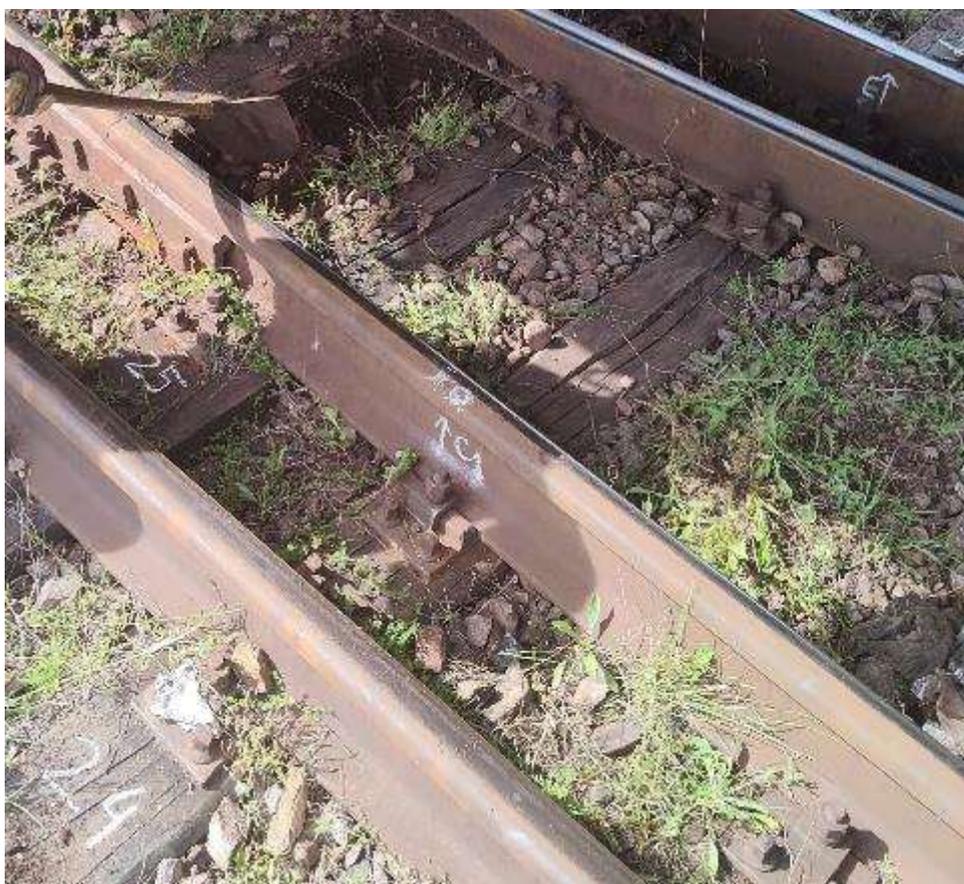
*Foto nr.3 - Prima urmă de cădere - punctul „0”*

La o distanță de 13,90 m față de prima joantă a aparatului de cale (punct denumit în continuare punct „0”), a fost observată pe suprafața interioară a șinei din partea stângă, în sensul de deplasare a trenului, o urmă de cădere de pe suprafața de rulare, produsă de roata din stânga de la prima osie a celui de-al doilea boghiu a primului vagon din compunerea trenului. După 2,8 m roata corespondentă din partea dreaptă a acestei osii, escaladează ciuperca șinei și după parcurgerea distanței de 1,58 m, cade de pe ciuperca șinei în exterior. Roata din stânga a celei de-a doua osie a celui de-al doilea boghiu al primului vagon, în sensul de deplasare, a căzut în interior tot în punctul „0” (urmând aceeași traiectorie), iar roata corespondentă din dreapta a celei de-a doua osii a escaladat șina tot în punctul „0” odată cu căderea roții din stânga și a rulat pe o distanță de 3,73 m căzând în exteriorul căii. După deraierea celor două osii ale primului vagon a fost antrenată și prima osie a celui de-al doilea vagon, aceasta căzând cu roata din dreapta în dreptul punctului „0”. După căderea acesteia în interiorul căii, roata din stânga a escaladat șina din stânga după 3,37 m căzând după 1,4 m în exteriorul căii. Trenul a mers deraiat o distanță de 8,9 m, distanța maximă a roților față de șină a fost de 0,3 m.

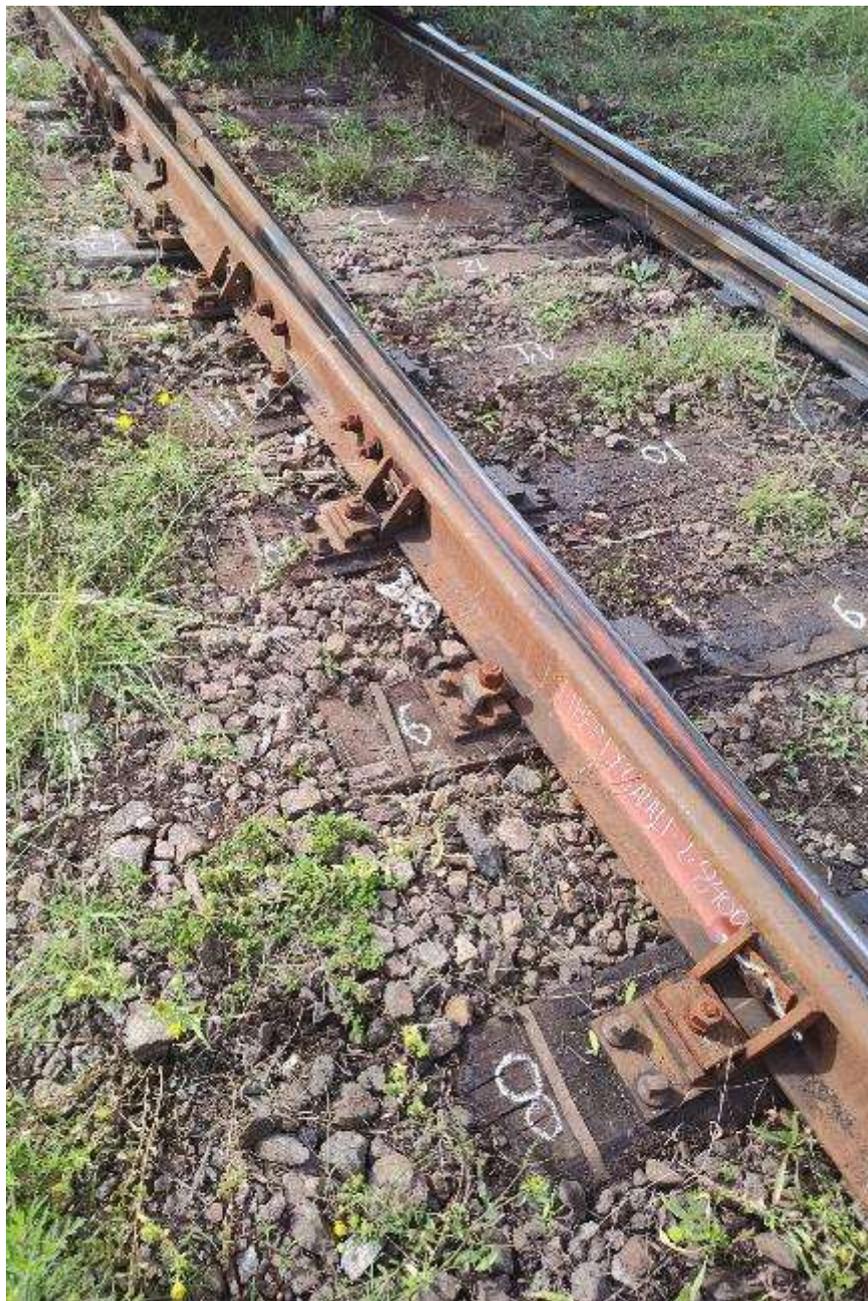
21	Traversă cu plăcile înfundate și tirfoanele sunt înclinate spre exterior - traversă specială.
22	Traversă cu plăcile înfundate și tirfoanele sunt înclinate spre exterior - traversă specială.
23	Traversă fisurată longitudinal.
24	Traversă putredă, cu plăcile înfundate, traversă specială. Zona punct „0”
25	Traversă putredă, cu plăcile înfundate, traversă specială.
26	Traversă putredă, cu plăcile înfundate, traversă specială.
27	Traversă putredă, cu plăcile înfundate, traversă specială.
28	Traversă nouă cu prindere activă, traversă specială.
29	Traversă putredă, cu plăcile înfundate, traversă specială.
30	Traversă putredă, cu plăcile înfundate, traversă specială.
31	Traversă putredă, cu plăcile înfundate, tirfoane înclinate spre exterior, traversă specială.
32	Traversă dublă (două traverse), traverse corespunzătoare.
33	Traversă putredă, cu placa din dreapta înfundată, traversă specială.
34	Traversă putredă, cu plăcile înfundate, traversă specială.

*Figura nr.4 – starea traverselor aflate în compunerea schimbătorului de cale R8.*

– în zona analizată traversele prezentau crăpături longitudinale iar în zona prinderilor deteriorări cauzate de putrezire; (*Foto nr.4,5,6,7*)

– toate aceste constatări contravin prevederilor *Instrucției de norme și toleranțe pentru construcția și întreținerea căii - nr.314/1989* și *Instrucției nr.333/1950 – norme și toleranțe mai importante pentru linii, ramificații și poduri, pentru linia cu ecartament URSS din rețeaua căilor ferate române*, coduri de practică utilizate în activitățile de mentenanță a liniilor, în care se specifică „defectele care impun înlocuirea traverselor de lemn” și faptul că „nu se admit la un grup de 15 traverse mai mult de 2 traverse necorespunzătoare respectiv menținerea în cale a 2 traverse necorespunzătoare vecine”.

SC Liberty Steel Galați SA, în calitate de proprietar, împreună cu SC Euroconstruct SA, în calitate de „agent economic autorizat AFER” prestator de „lucrări de întreținere și reparație a liniilor de cale ferată”, vor lua toate măsurile necesare în vederea asigurării condițiilor de siguranță și securitate pentru desfășurarea operațiunilor de transport pe liniile și aparatele de cale deținute.

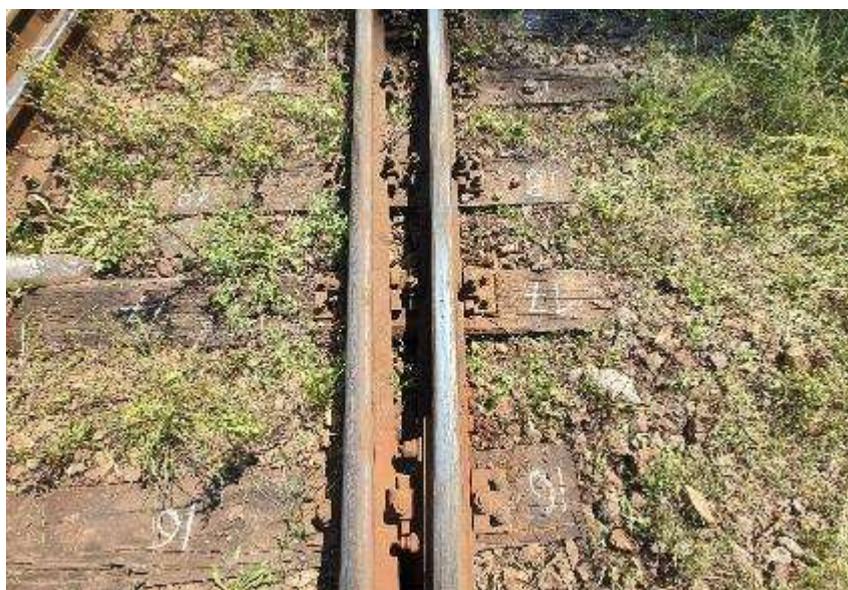
35	Traversă cu prindere activă, traversă fisurată longitudinal.
36	Traversă cu prindere activă, traversă fisurată longitudinal.
37	Traversă putredă, cu plăcile înfundate, tirfoane înclinate spre exterior, traversă specială.
38	Traversă putredă ruptă la capăt dreapta.
39	Traversă putredă ruptă capăt dreapta.
40	Traversă putredă, cu plăcile înfundate, tirfoane înclinate spre exterior, traversă specială.
41	Traversă putredă, cu plăcile înfundate, tirfoane înclinate spre exterior, traversă specială
42	Traversă cu prindere activă, traversă fisurată longitudinal.
43	Traversă cu prindere activă, traversă fisurată longitudinal.
44	Traversă cu prindere activă, traversa corespunzătoare.
45	Traversă cu prindere activă, traversa corespunzătoare.
46	Traversă cu prindere activă, traversa corespunzătoare.

*Figura nr.5 – starea traverselor aflate în compunerea schimbătorului de cale R8.*

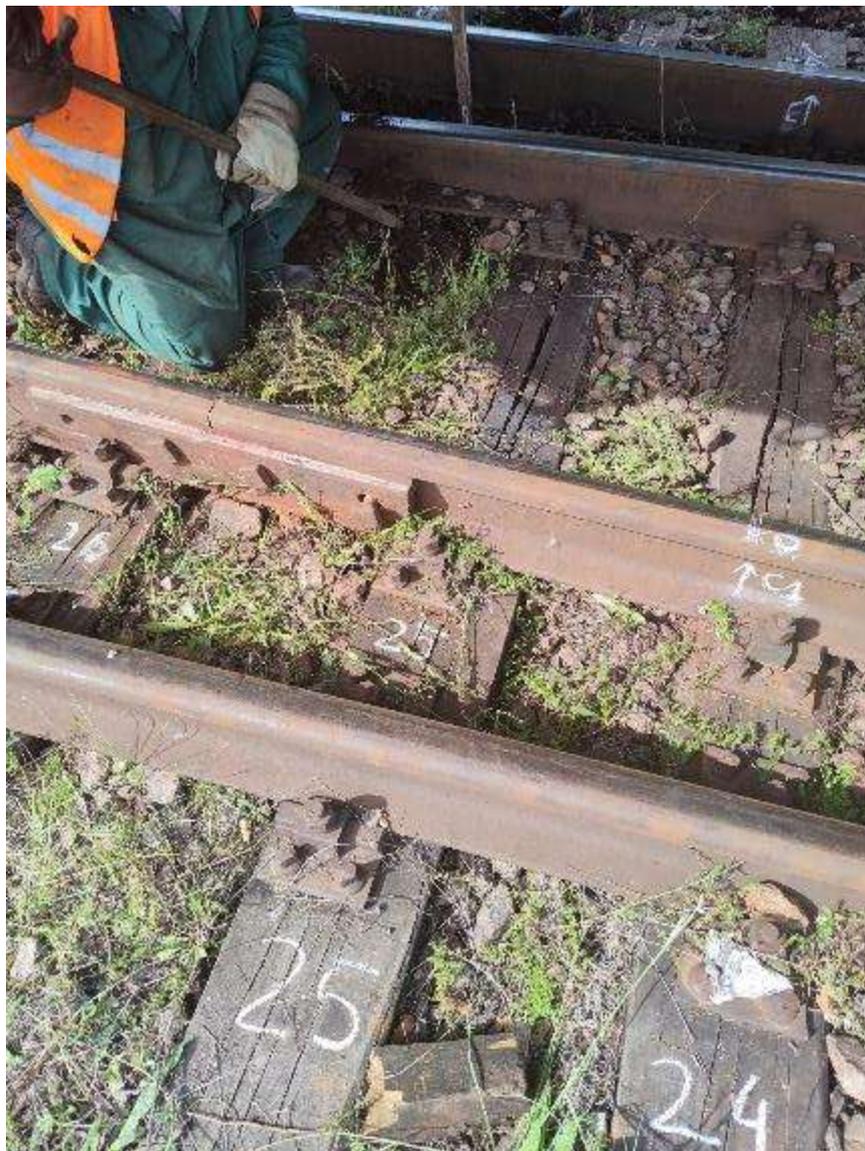
*Figura nr.6 – starea traverselor aflate în compunerea schimbătorului de cale R8.*

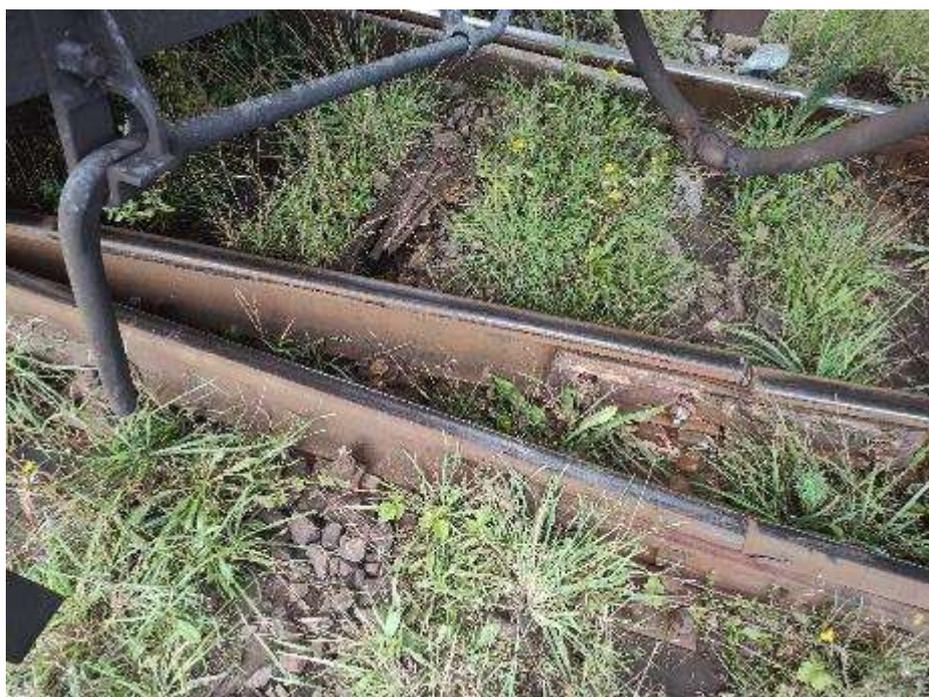
*Figura nr.7 – starea traverselor aflate în compunerea schimbătorului de cale R8.*
