RAPORT DE INVESTIGARE

privind accidentul feroviar produs la data de 23.08.2023, pe raza de activitate a Sucursalei Regionale de Căi Ferate Brașov, între haltele Târnăveni Vest - Jidvei, la km.23 + 400, prin declanșarea unui incendiu la automotorul AMX 970525-5 din trenul de călători Regio nr.11316.

Raport de investigare

20 august 2024

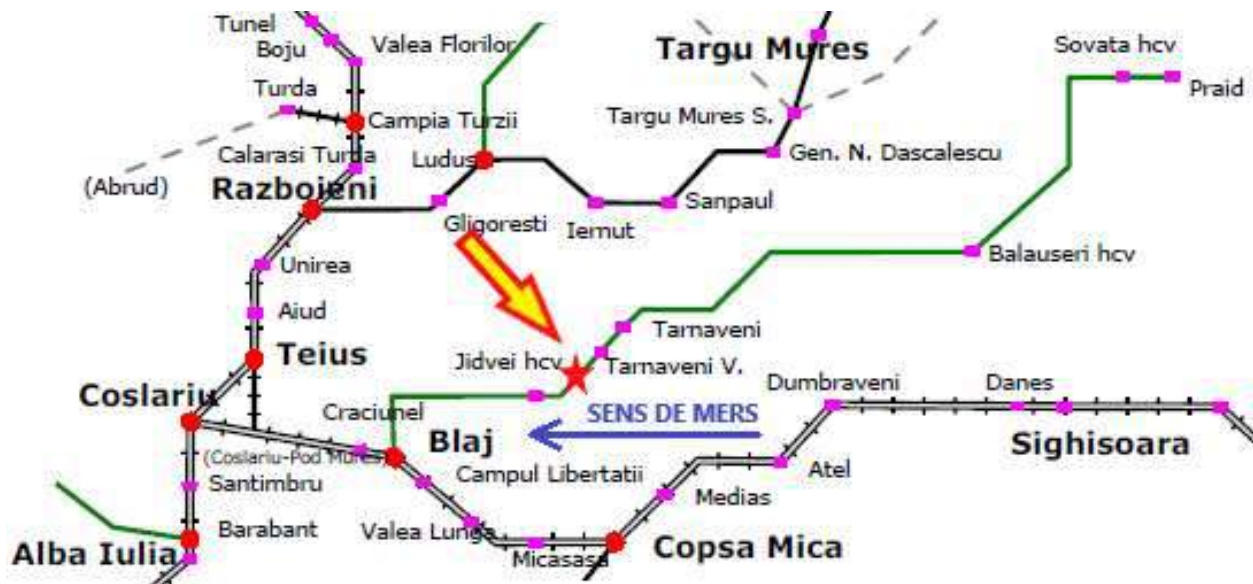
Imaginea nr.1 – locul producerii accidentului

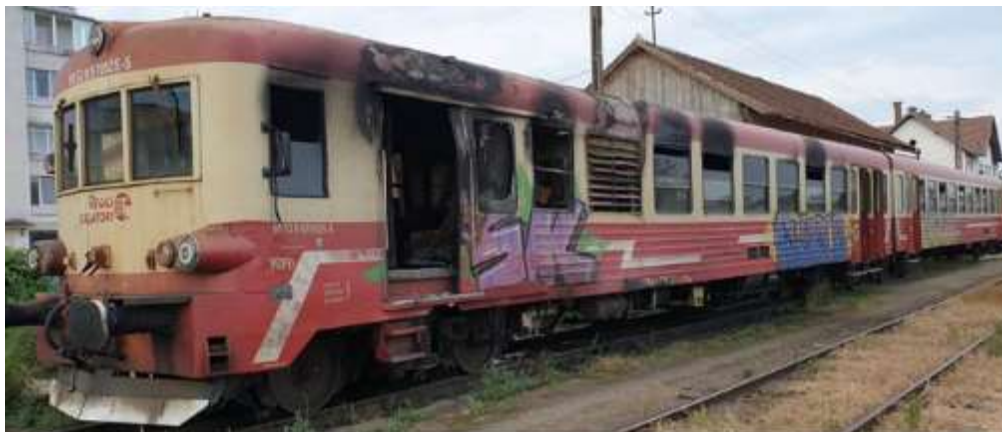
Imaginea nr.2 – consecințele incendiului de la AMX 525

AMX 525 a ars în proporție de aproximativ 70 %, fiind afectate echipamente electrice, motorul Tedom, compartimentul de călători și postul de conducere.

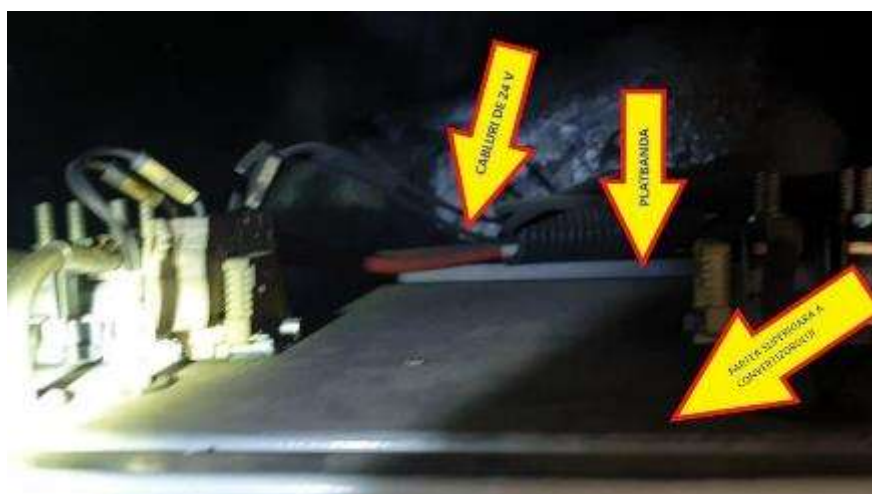
Carcasa convertizorului 72V/24V este fixată de cutia vagonului prin intermediul unei platbande din oțel situate în spatele carcasei convertizorului. Cablurile de 24V care fac legătura cu bateria de acumulatori de 24 V, sunt conectate la partea superioară a carcasei convertizorului și sunt poziționate în proximitatea platbandei din oțel care fixează carcasa, conform imaginii următoare.

Imaginea nr.6 – deasupra convertizorului, cablurile de 24 V sunt lângă platbandă (model)

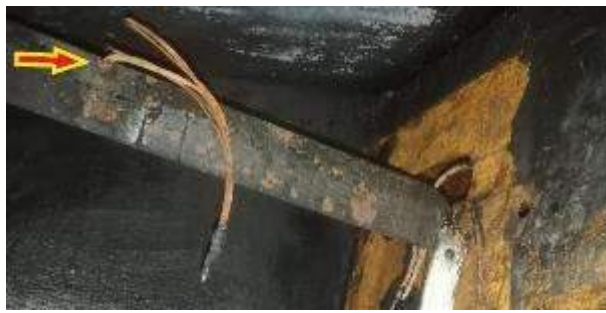
La circuitul electric exterior al convertizorului 72V/24V poziționat în compartimentul bagaj din vagonul motor, a fost identificat un scurtcircuit electric *la cablajul de legătură convertizor – acumulatori 24 V*. Astfel, unul dintre cablurile care pornea de la borna de 24V a convertizorului de încărcare baterii, a fost găsit sudat de platbanda existentă în incinta metalică și era retezat în aceeași zonă;

Imaginea nr. 7 – cablu electric sudat de platbanda din spatele convertizorului

Comisia de investigare consideră că, cel mai probabil, supunerea stratului izolator al cablului electric, unde s-a manifestat scurtcircuitul, timp de 6 de ani la vibrații puternice și frecare cu platbanda de oțel în contextul unor variații mari de temperatură (condiții specifice utilizării în domeniul tracțiunii feroviare), a dus la deteriorarea stratului de plastic izolator urmată de fisurarea acestuia și expunerea conductorului de cupru. În aceste condiții, conductorul de cupru a intrat în contact cu platbanda de oțel și s-a produs scurtcircuitul electric care a aprins componentele de plastic aflate în apropiere.

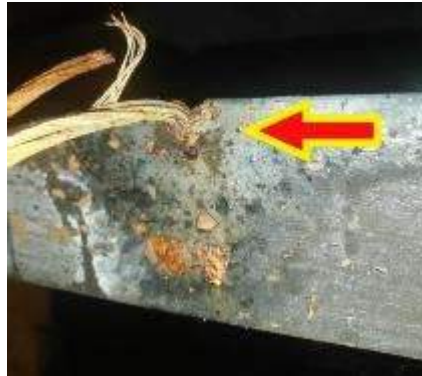
Imaginea nr.8 – detaliu cu cablul electric sudat de platbanda din tablă

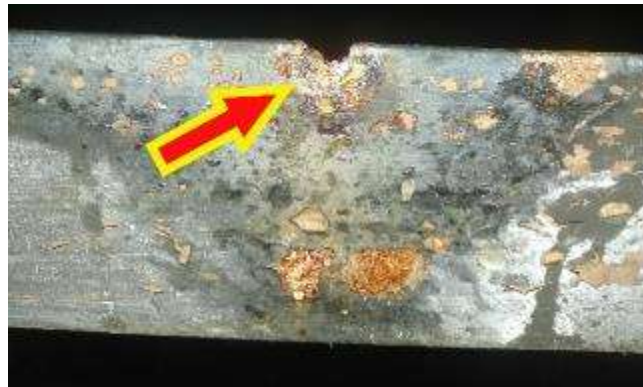
Imaginea nr.9 – detaliu cu material topit în platbanda din tablă de oțel

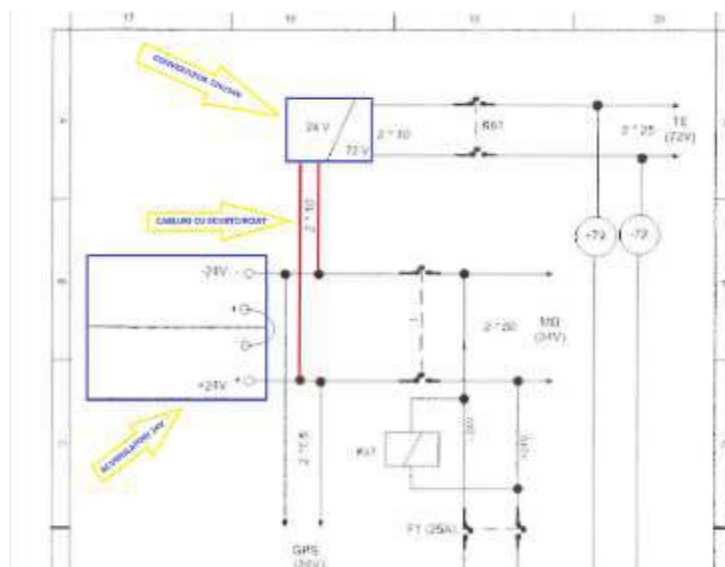
Imaginea nr.10 – poziția cablurilor electrice constatate cu scurtcircuit, pe schema electrică a circuitului de alimentare al acumulatorilor de 24V
