RAPORT DE INVESTIGARE

al accidentului feroviar produs la data de 01.09.2023, ora 06:20, pe raza de activitate a Sucursalei Regionale CF Cluj, secția de circulație Oradea – Salonta (linie simplă neelectrificată), între haltele de mișcare Leș Bihor și Oradea Vest, la km.108 + 200, în circulația trenului de călători Regio nr.3111 (aparținând operatorului de transport feroviar SNTFC „CFR Călători” SA), format din automotoarele nr.9553978-1008-1 și nr.9553978-1009-9, prin declanșarea unui incendiu la automotorul nr.9553978-1008-1, aflat al 2-lea din componere

*Raport de investigare
28 august 2024*

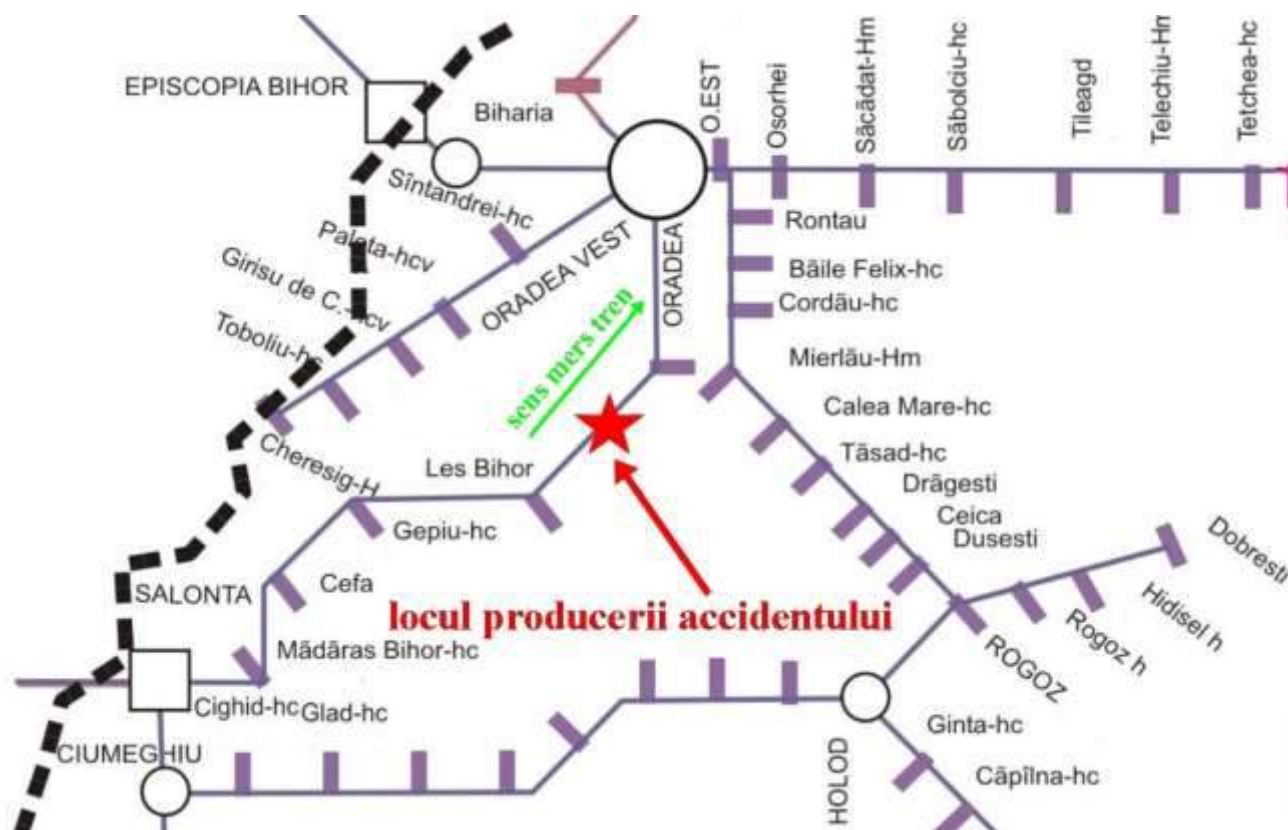
Figura nr.1 – locul producerii accidentului

La data de 01.09.2023, în jurul orei 06:20, în circulația trenului de călători Regio nr.311, după plecarea din Hm Leș Bihor la km.108 + 200, s-a declanșat un incendiu în zona cabinei de conducere a automotorului nr.9553978-**1008**-1, al doilea din compunerea trenului, acesta fiind observat de către șeful de tren care a avizat mecanicul de locomotivă care a luat măsuri de oprire a trenului.

Mecanicul de locomotivă împreună cu șeful de tren au acordat sprijin călătorilor pentru evacuarea din automotor după care au încercat localizarea incendiului cu mijloacele din dotarea automotoarelor și au solicitat intervenția pompierilor prin apelarea Serviciului Național Unic pentru Apeluri de Urgență 112. Ulterior incendiul s-a extins și la celălalt automotor.

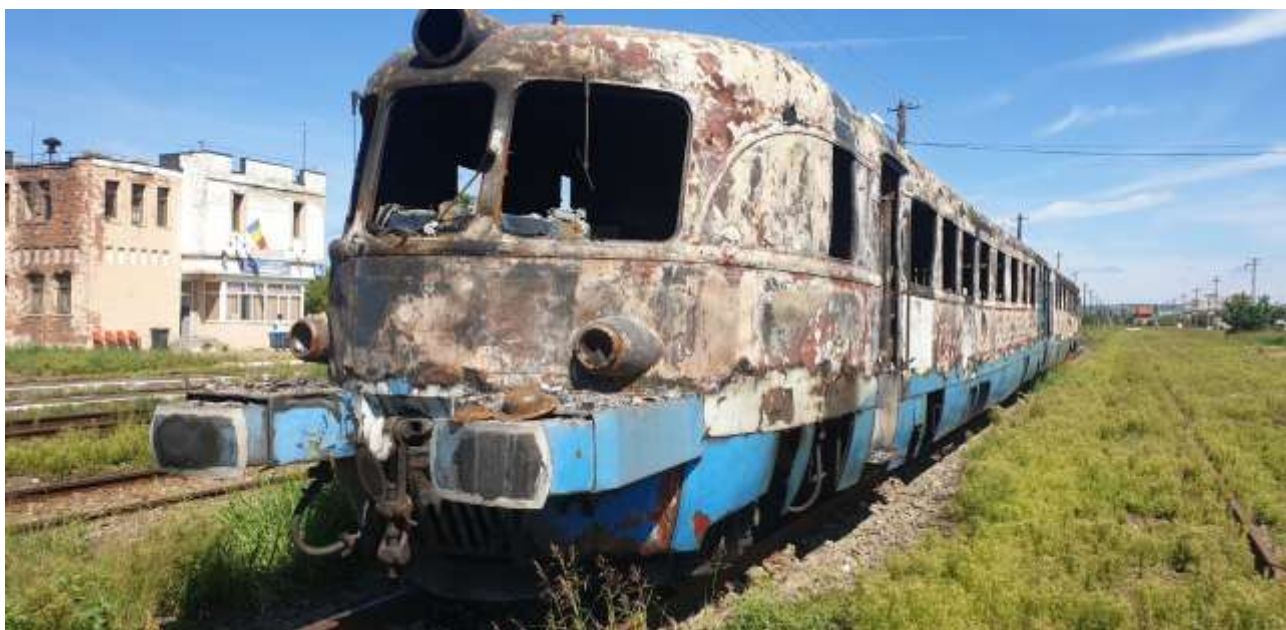
Cuplul format din cele două automotoare cuplate a fost afectat termic în totalitate de la nivelul podelei în sus.

Foto 1 – cuplul format din cele două automotoare

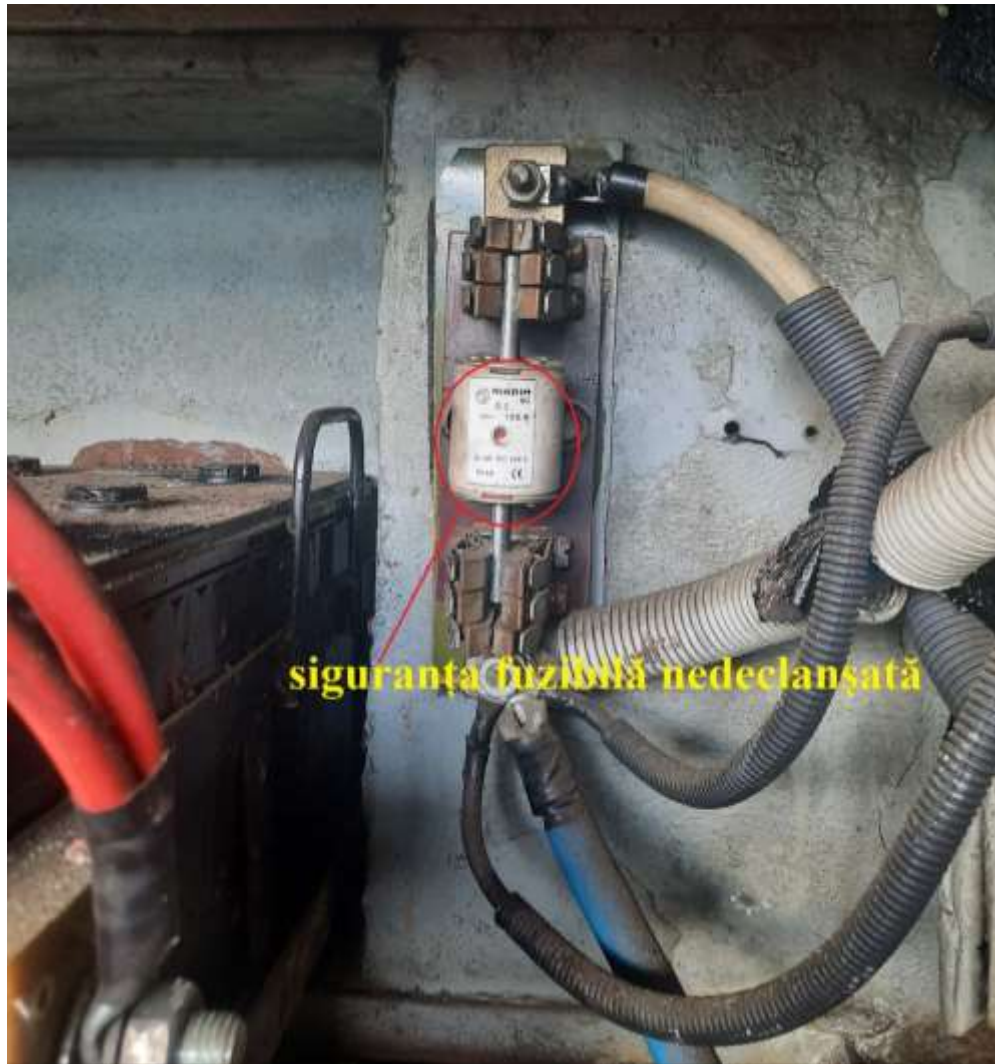
Nișa de baterii nu a fost afectată termic, siguranța fuzibilă nu a fost declanșată (fuzibilul nu era topit);

Figura nr.1 – siguranța fuzibilă a bateriei de acumulatori

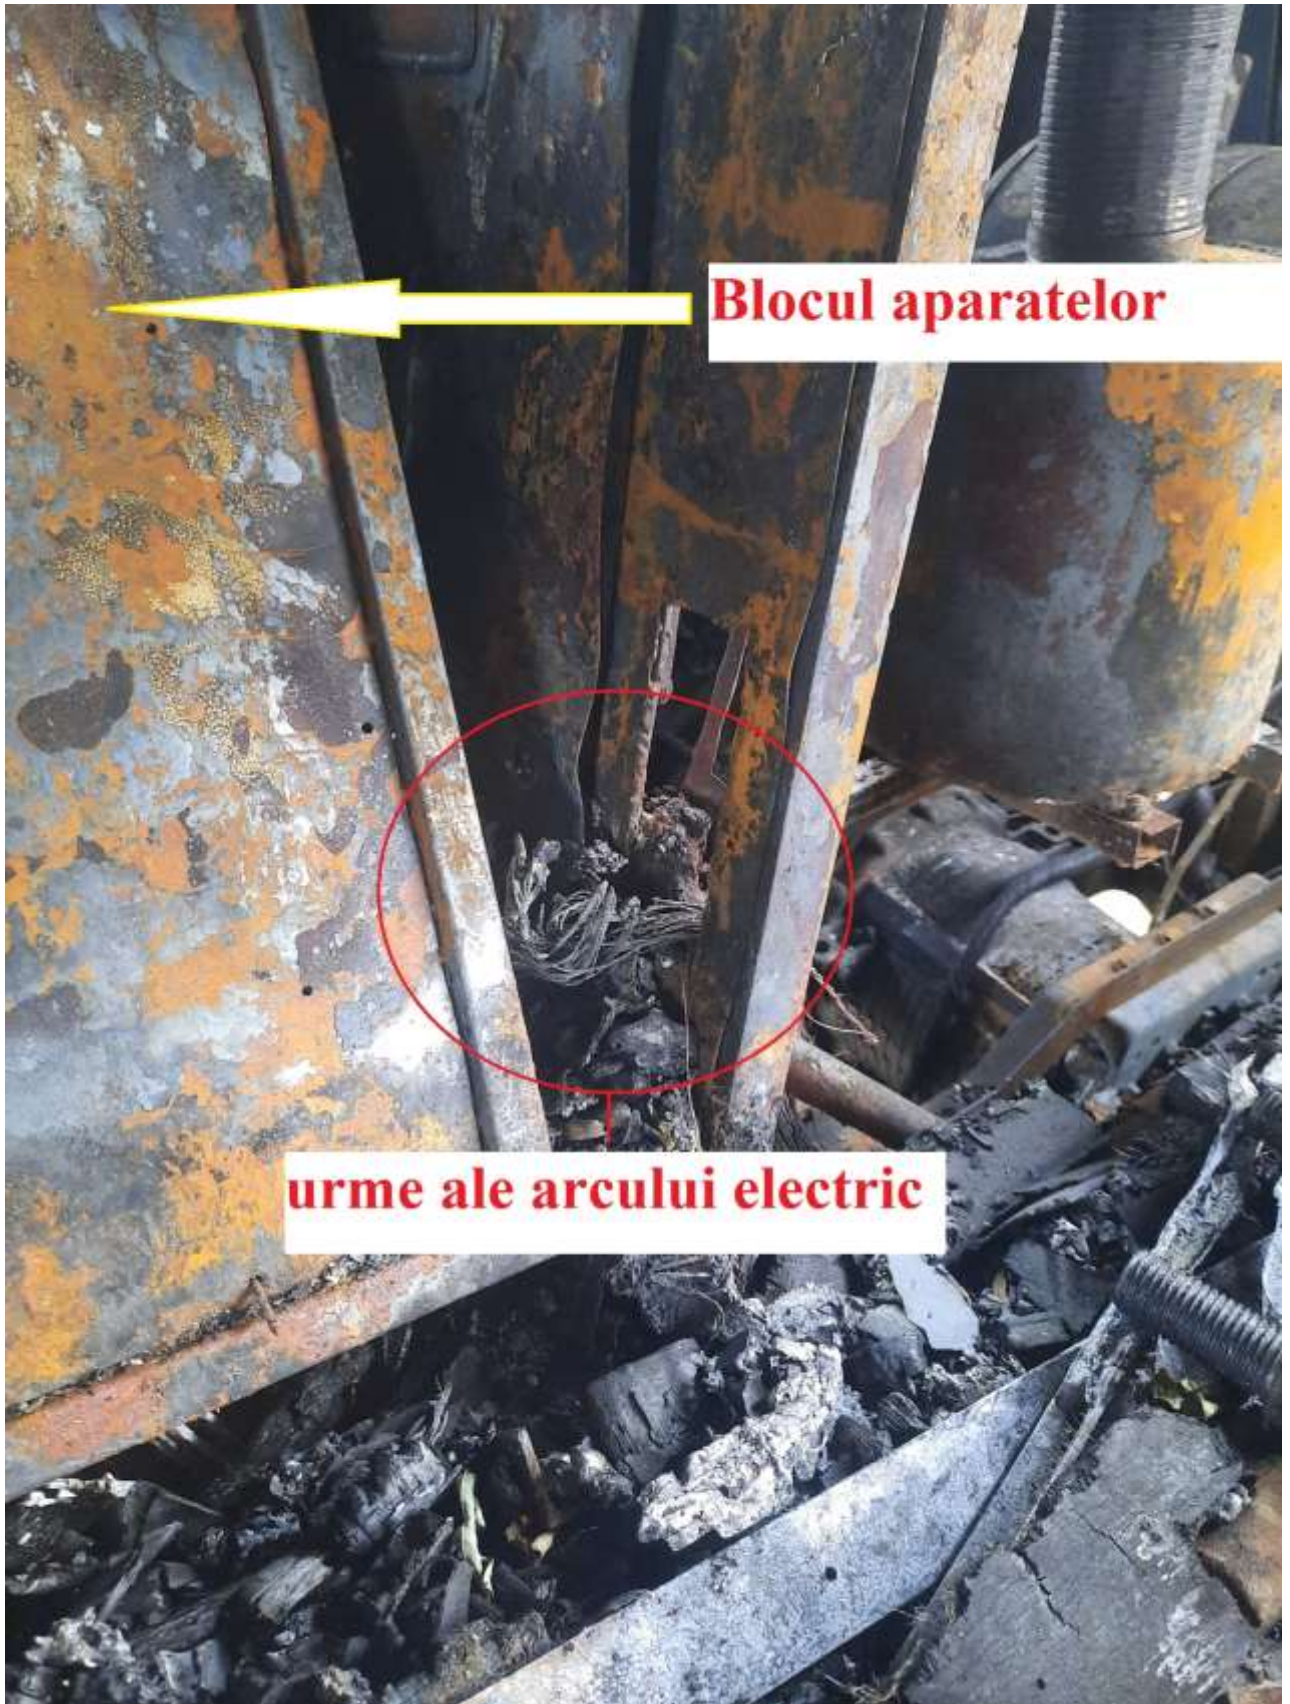
Blocul aparatelor era distrus în totalitate, acesta prezenta urme clare de scurt circuit și punere la masă între conductorii electrici aflați sub tensiune și carcasa metalică a blocului electric.

Figura nr.2 – blocul aparatelor (vedere din lateral)

În opinia comisiei de investigare, **arcurile electrice produse între cablurile din interiorul blocului aparatelor electrice precum și între cabluri și carcasa metalică a blocului aparatelor electrice ca urmare a deteriorării izolației cablurilor**, a reprezentat după toate probabilitățile, o condiție care, dacă ar fi fost eliminată, ar fi putut împiedica declanșarea incendiului și, în consecință, reprezintă **factorul cauzal** al producerii accidentului.

După analizarea tuturor constatărilor și a documentelor, comisia de investigare a ajuns la concluzia că incendiul a fost produs cel mai probabil de apariția unui scurt circuit și a punerii la masă a unor cabluri electrice care se aflau sub tensiune și aveau izolația deteriorată.

Din cauza duratei mari de exploatare a automotorului, acesta a funcționat cu cablajul neschimbat, în acest fel a fost posibilă deteriorarea izolației cablajului, pierderea capacității dielectrice a materialului izolator a cablajului, favorizând apariția scurtcircuitului și a punerii la masă.

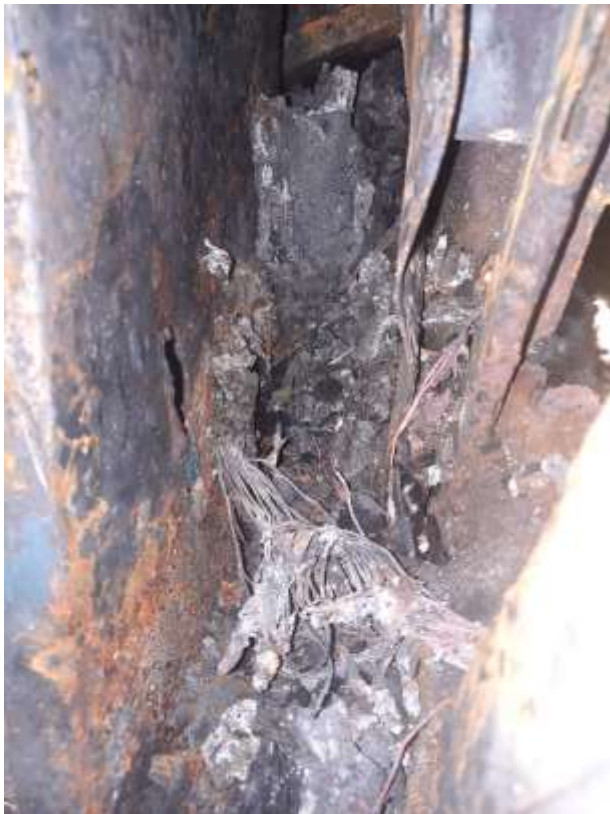
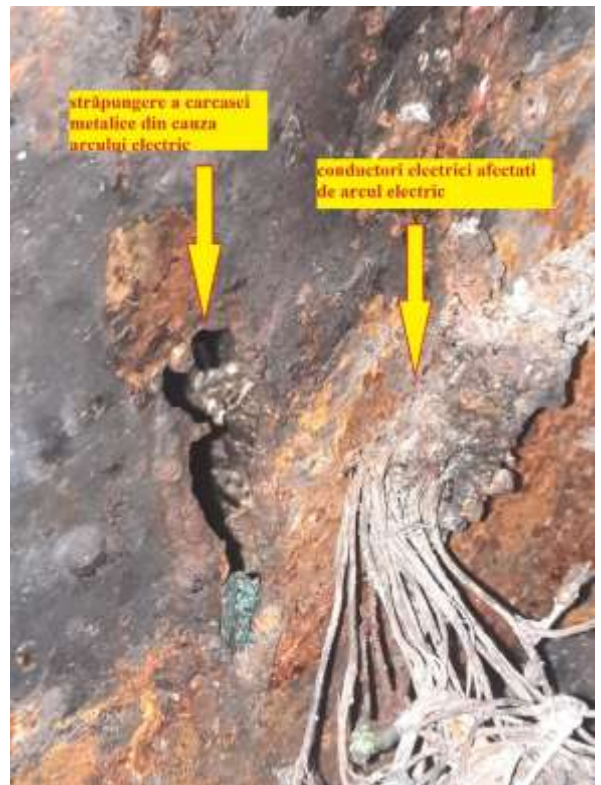
Foto nr.2 – blocul aparatelor (vedere din spate)
