## AVIZ

## RAPORT DE INVESTIGARE

al accidentului feroviar produs la data de 14.11.2023, pe raza de activitate a Sucursalei Regionale CF Timișoara, în stația CFR Aradu Nou, pe linia 3 abătută la km 51+654, în circulația trenului de marfă nr.66653013, prin deraierea a 6 vagoane cisternă încărcate cu motorină (de la al 3-lea la al 8-lea vagon din compunere), din care două s-au răsturnat

*Raport de investigare final  
3 octombrie 2024*

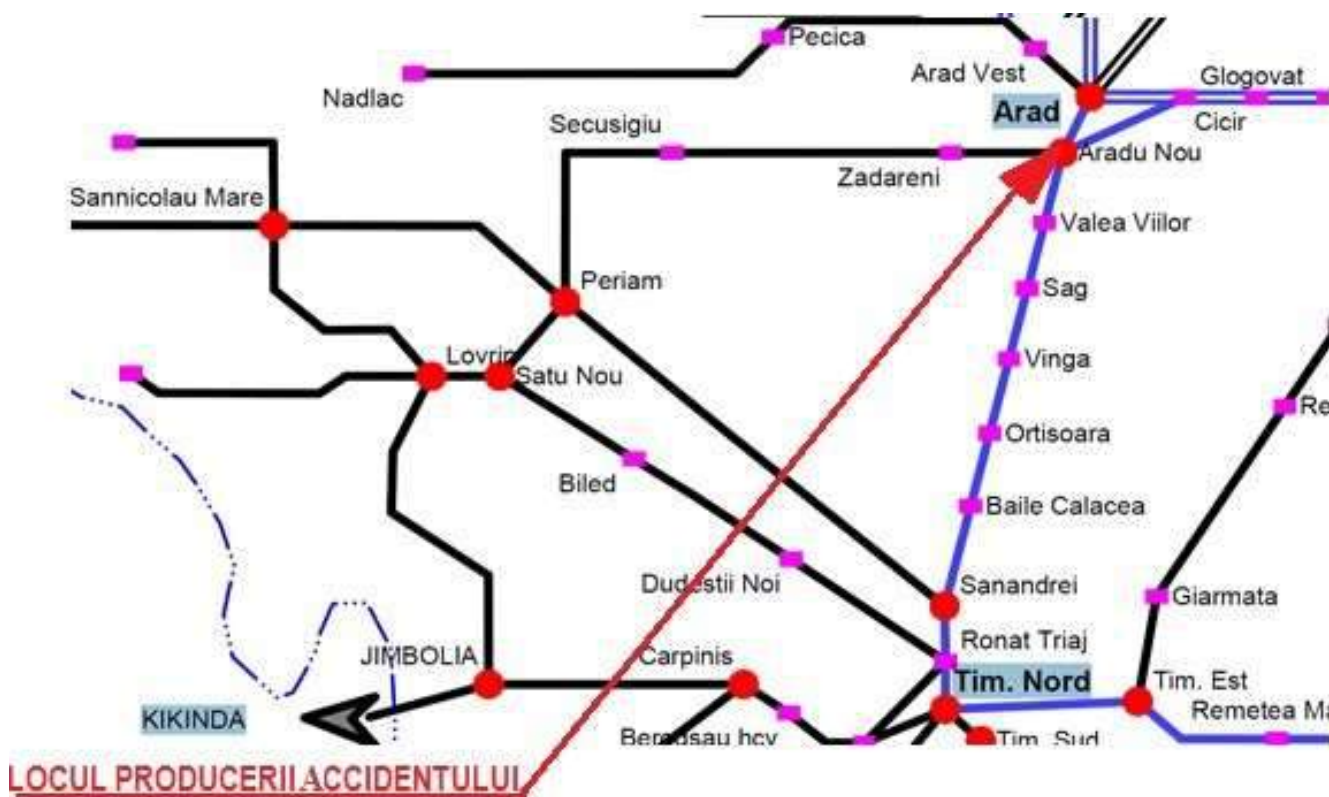
Figura. nr.1. Locul producerii accidentului feroviar

Prima urmă de deraiere a fost identificată la km 51+654,40 fiind produsă prin căderea între firele căii a unei roți din partea dreapta, sens de mers.

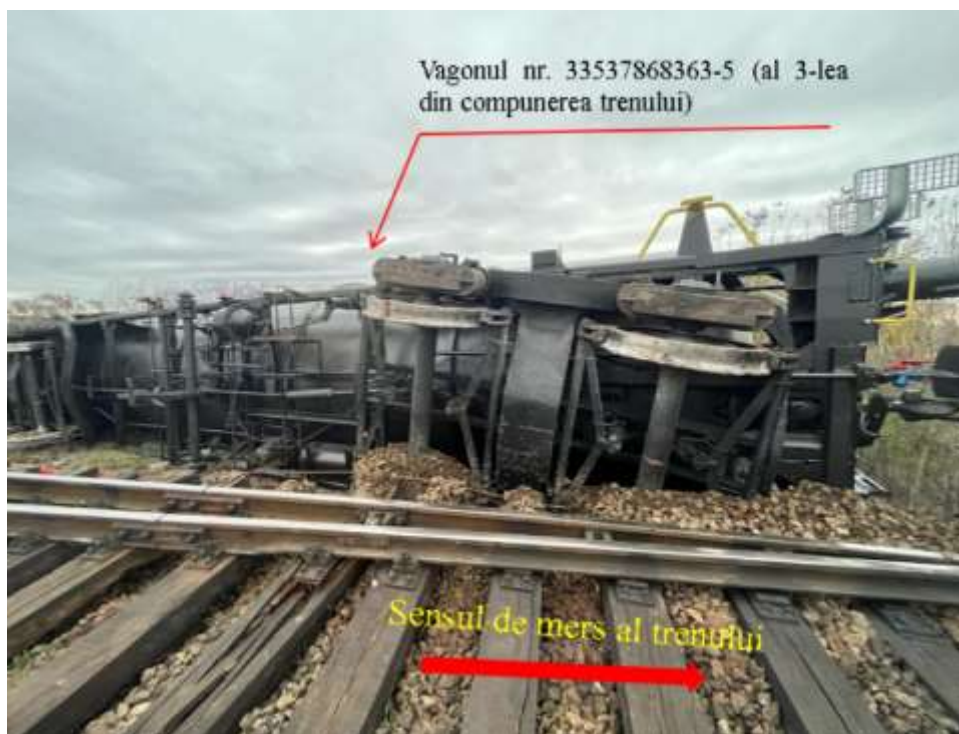
Foto nr.1 – Poziția vagonului nr. 33537868363-5

- vagonul nr.33537868363-5 (al 3-lea din componerea trenului), deraiat și răsturnat în partea din stânga a sensului de mers, cu scurgeri importante din conținut – *foto nr.1*;
- vagonul nr.33537963637-6 (al 4-lea din componerea trenului), deraiat și răsturnat în partea din stânga a sensului de mers, cu scurgeri importante din conținut – *foto nr.2*;
- vagonul nr.83537963112-9 (al 5-lea din componerea trenului), deraiat de toate roțile din partea din dreapta ale osiilor primului boghiu, în sensul de mers;

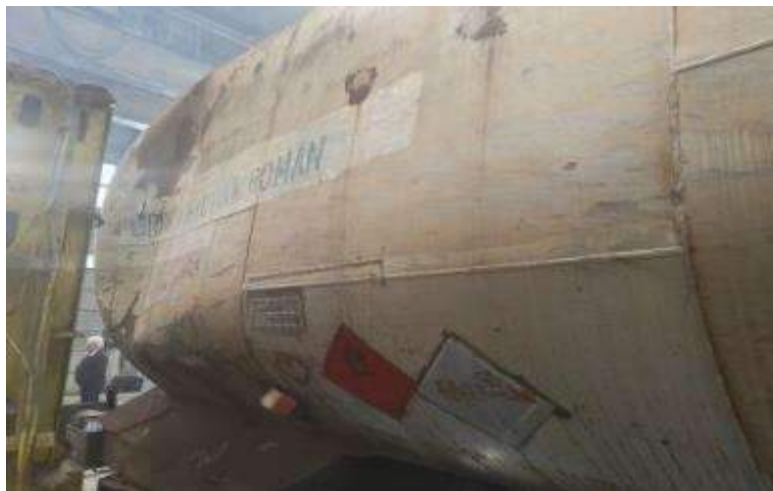
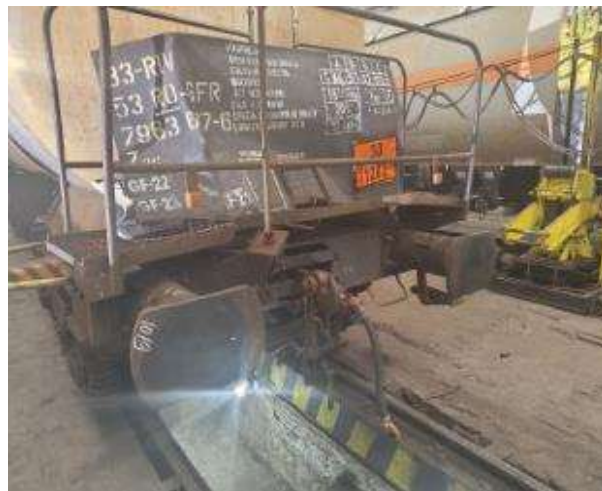
- la vagonul nr.33537963637-6 recipientul era deformat în proporție de 40% (*foto nr.3*);
- la vagonul nr.33537868363-5 recipientul era deformat în proporție de 70% (*foto nr.4*).

*Foto nr.3 - Recipient deformat vagon nr.33537963637-6*

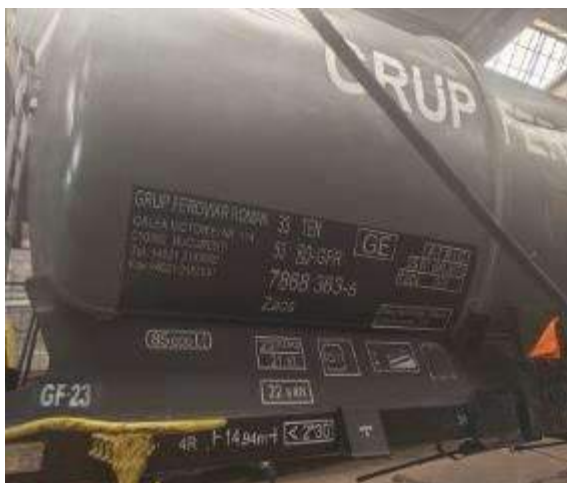
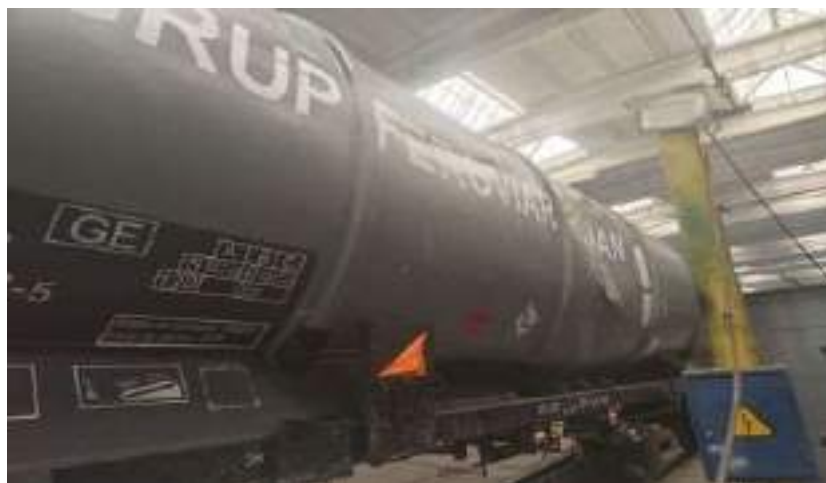
Foto nr.4 - Recipient deformat vagon nr.33537868363-5

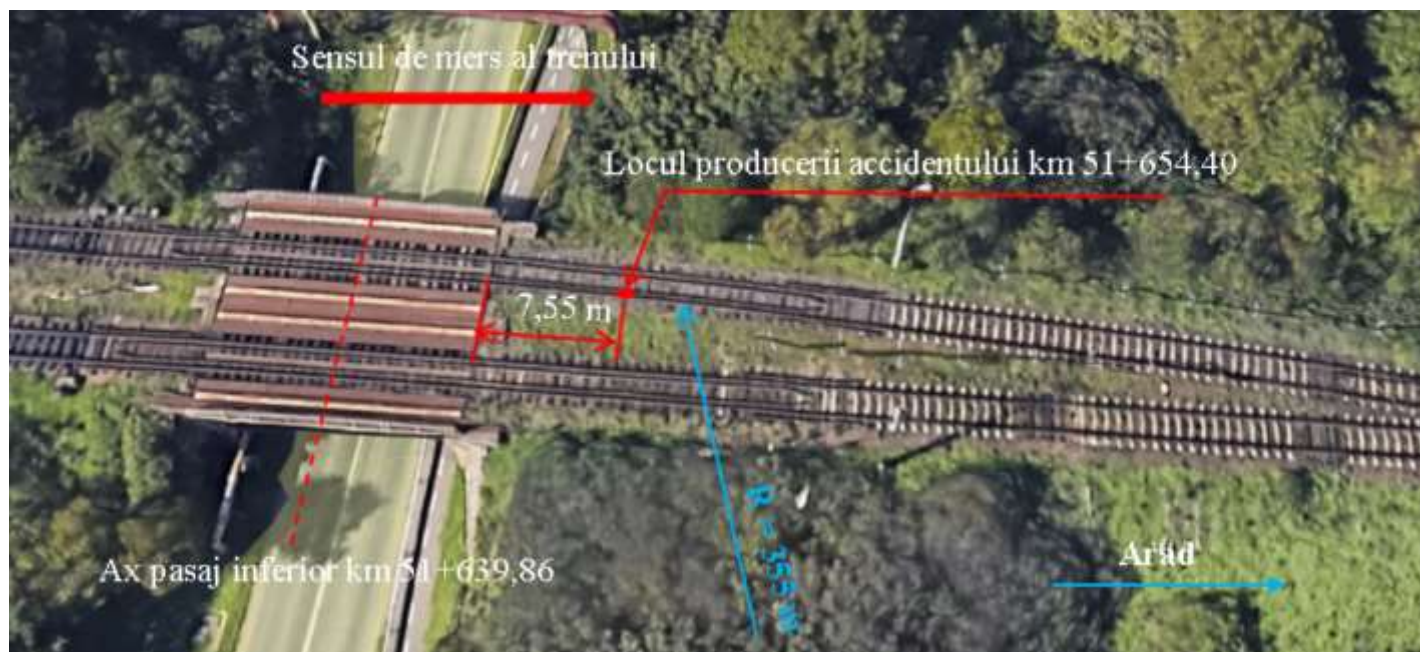
Foto nr.5 – Locul producerii accidentului feroviar

Profilul transversal al căii, în zona producerii deraierii, este în rambleu având înălțimea de aproximativ 5 m.

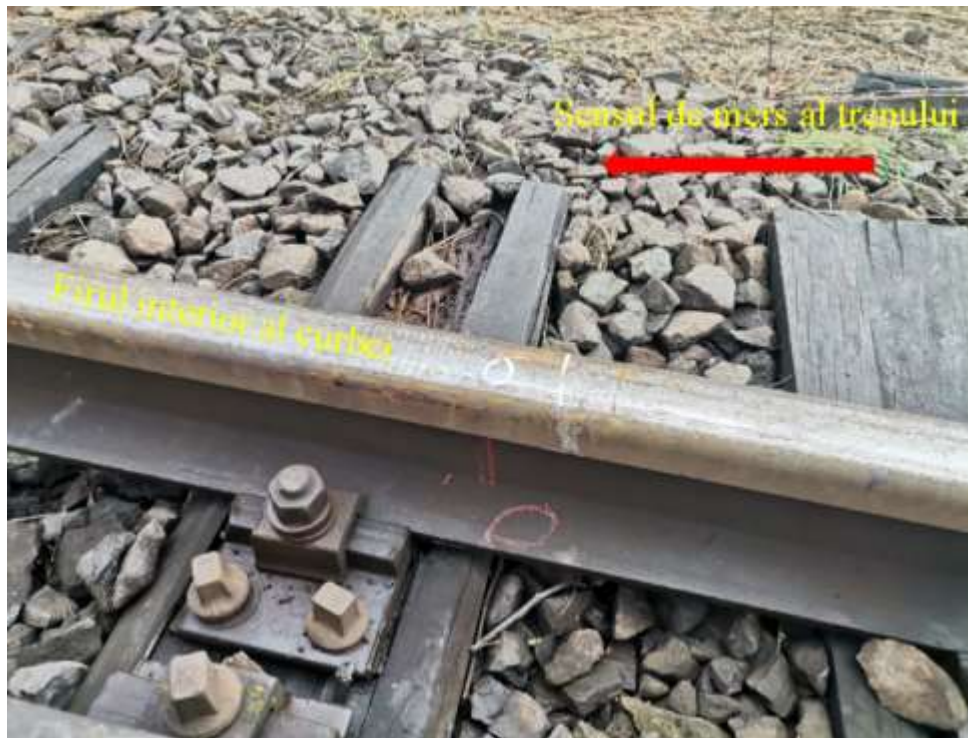
*Foto. nr.6 – Punctul „0”*

Prima urmă de cădere a roții din partea dreaptă, de pe flancul activ al ciupercii șinei aferente firului interior al curbei, în sensul de mers al trenului, s-a identificat la km 51+654,40, la o distanță de 7,55 m de terasamentul din capătul Y al pasajului inferior. Acest punct a fost marcat pe teren ca punctul „0” – foto nr.6.

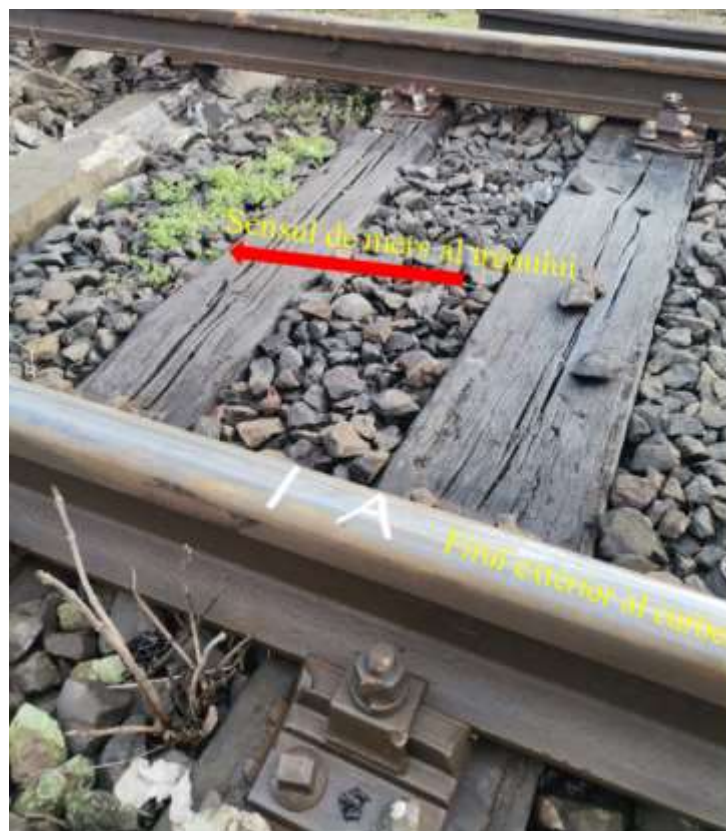
*Foto. nr.7 – Punctul „A”*

Pe firul din partea stângă al sensului de mers, la o distanță de 11,50 m de punctul „0”, a fost identificată prima urmă de cădere în exteriorul căii, punct marcat pe teren a punctul „A” – *foto nr.7.*

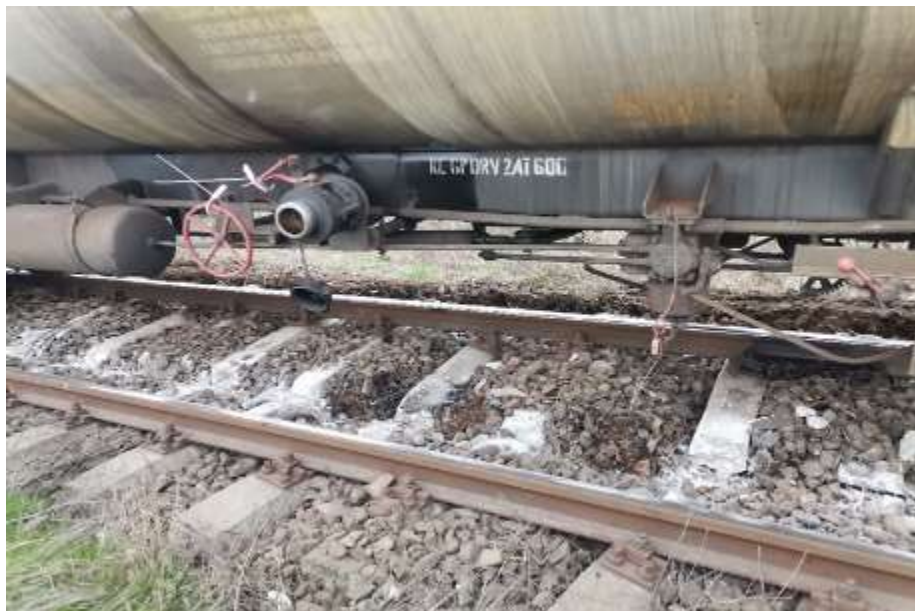
În urma producerii accidentului feroviar, a fost afectată suprastructura căii pe linia 3 abătută pe porțiunea de curbă echipată cu traverse din beton T18 (toate traversele din beton T18 strivite și rupte între cele două fire – *foto nr. 8*).

*Foto nr.8 – Traverse din beton răsucite și rupte*

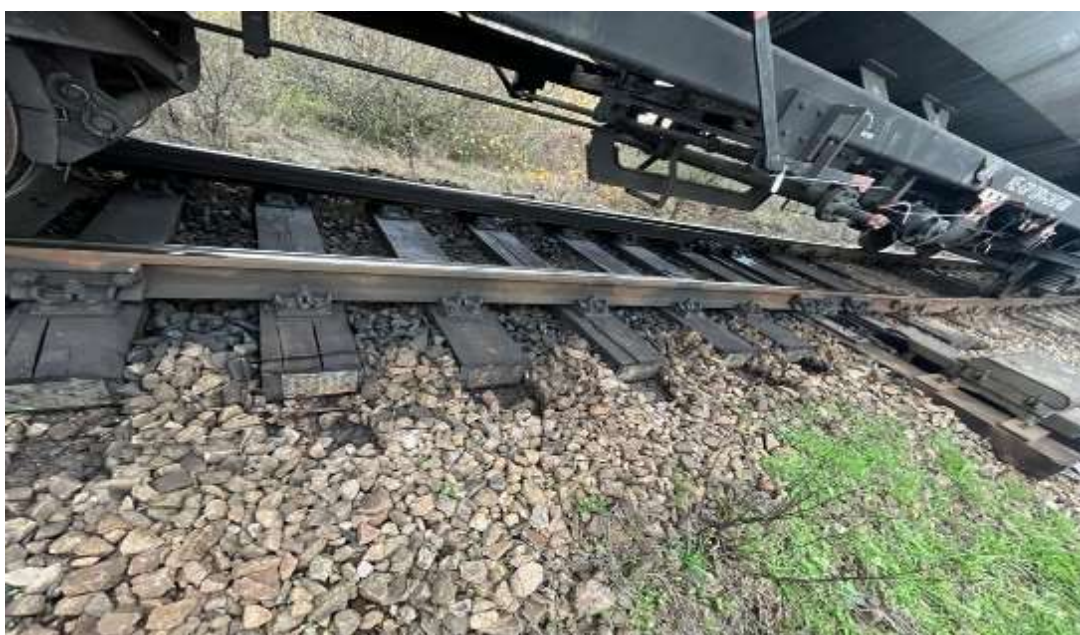
Schimbătorul de cale nr.4, atacat pe la călcâi, a fost afectat ca urmare a producerii accidentului feroviar pe zona inimii de încrucișare prin deteriorarea traverselor speciale și a fost deripat pe zona macazului și a șinelor de legătură ca urmare a răsturnării vagoanelor nr.33537868363-5 (al 3-lea din compunerea trenului) și nr.33537963637-6 (al 4-lea din compunerea trenului) în partea din stânga a căii.

*Foto nr.9 – Deriparea pe zona macazului*

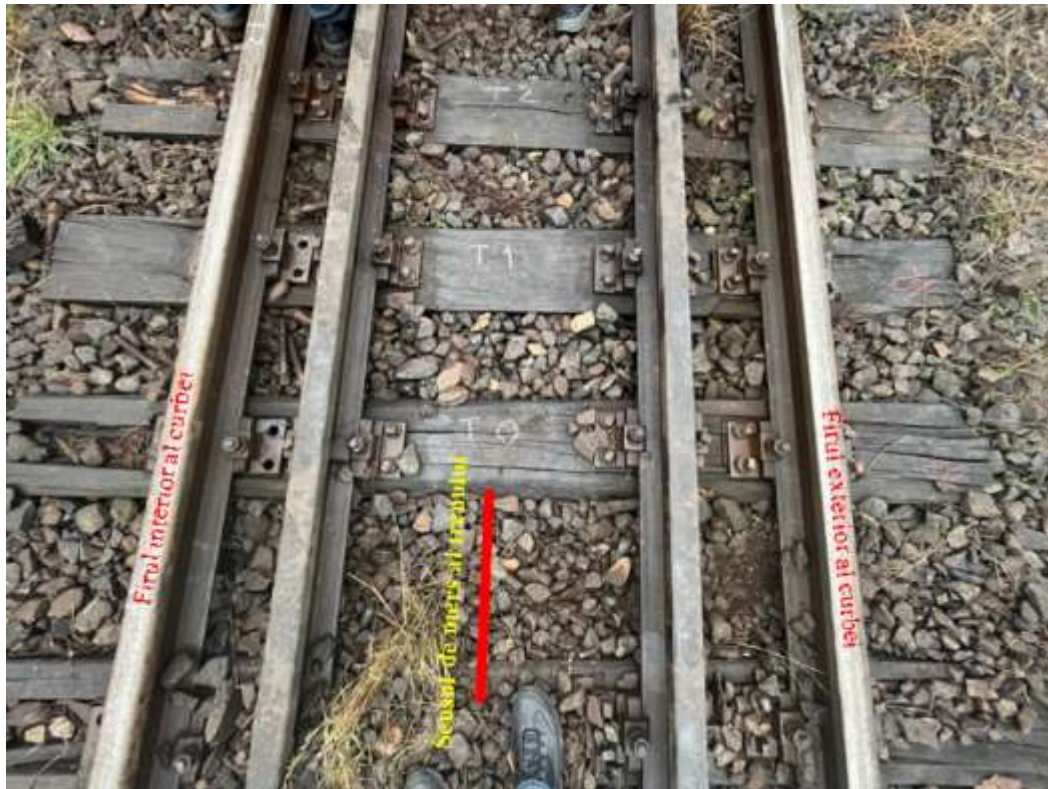
Foto nr.10- Starea tehnică a traverselor  $T_0$ ,  $T_1$  și  $T_2$

Factorul cauzal stabilit pentru producerea accidentului a fost existența în cale, la locul producerii accidentului feroviar, a unui grup de traverse de lemn normale necorespunzătoare (care nu au mai putut asigura prinderea corespunzătoare a șinelor situate la firul exterior, respectiv interior al curbei și menținerea ecartamentului căii în limitele toleranțelor admise în exploatare). Această deficiență a făcut ca, sub efectul dinamic determinat de circulația materialul rulant, ecartamentul căii să depășească limita maximă admisă în exploatare (1470 mm) și, în final, a condus la pierderea capacității de susținere și ghidare a șinei de la firul exterior al curbei determinând căderea între firele căii a roții din partea dreaptă a celei de a 2-a osii de la vagonul nr.21802475015-8.

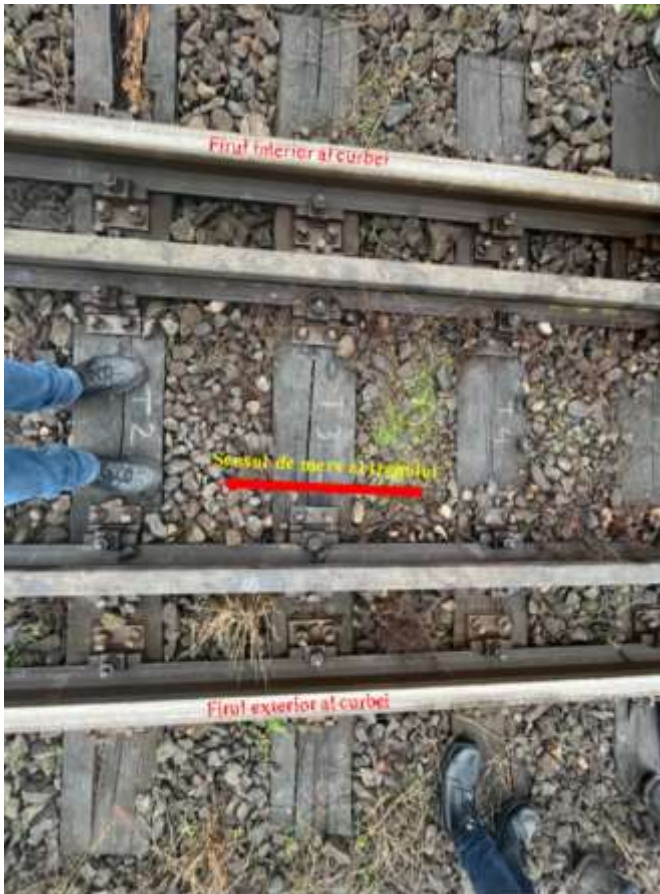
Foto nr.11- Starea tehnică a traverselor  $T_3$  și  $T_4$

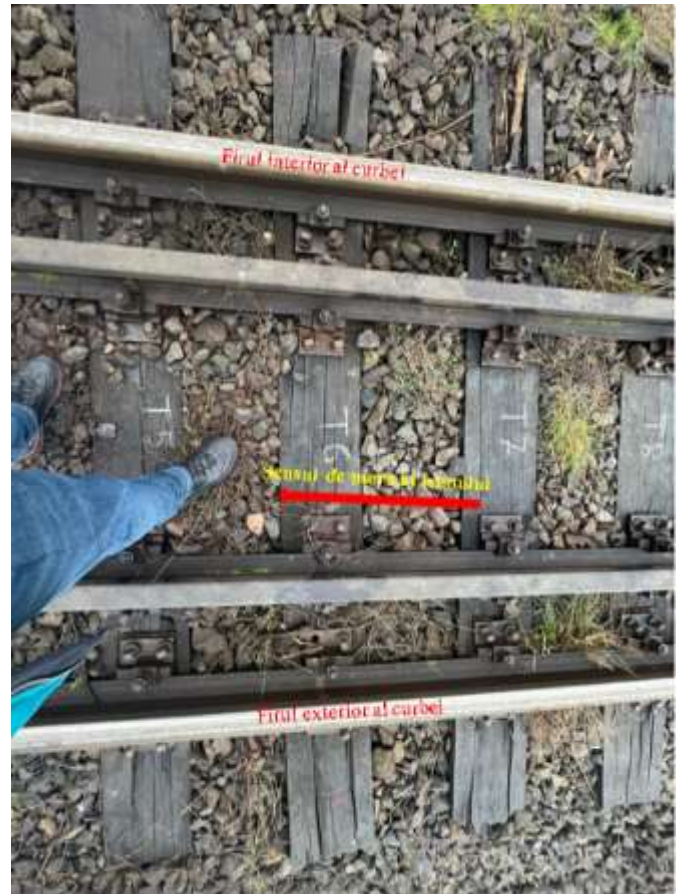
Foto nr.12 - Starea tehnică a traverselor  $T_5$ ,  $T_6$  și  $T_7$

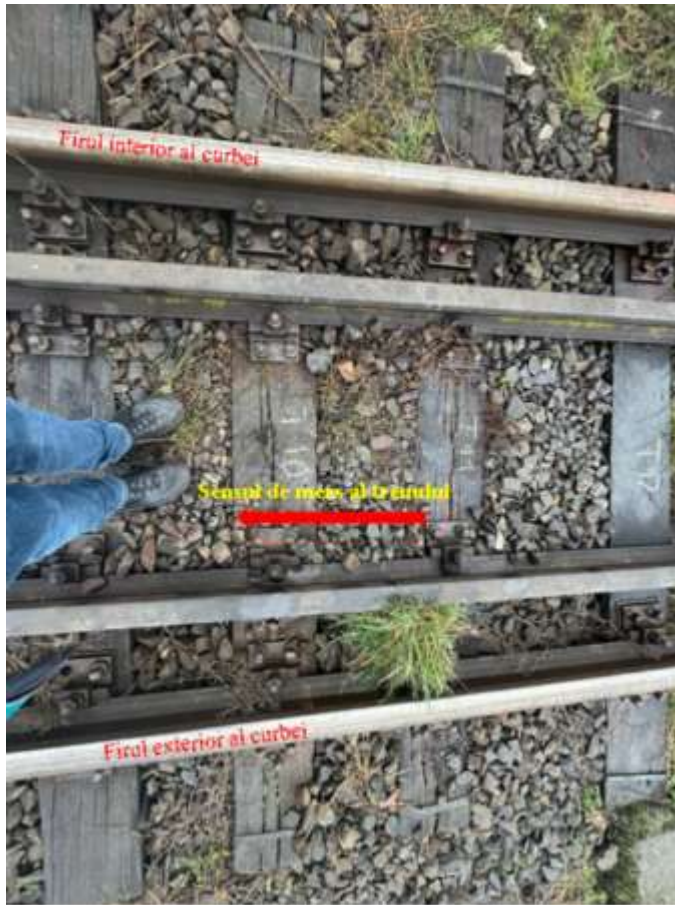
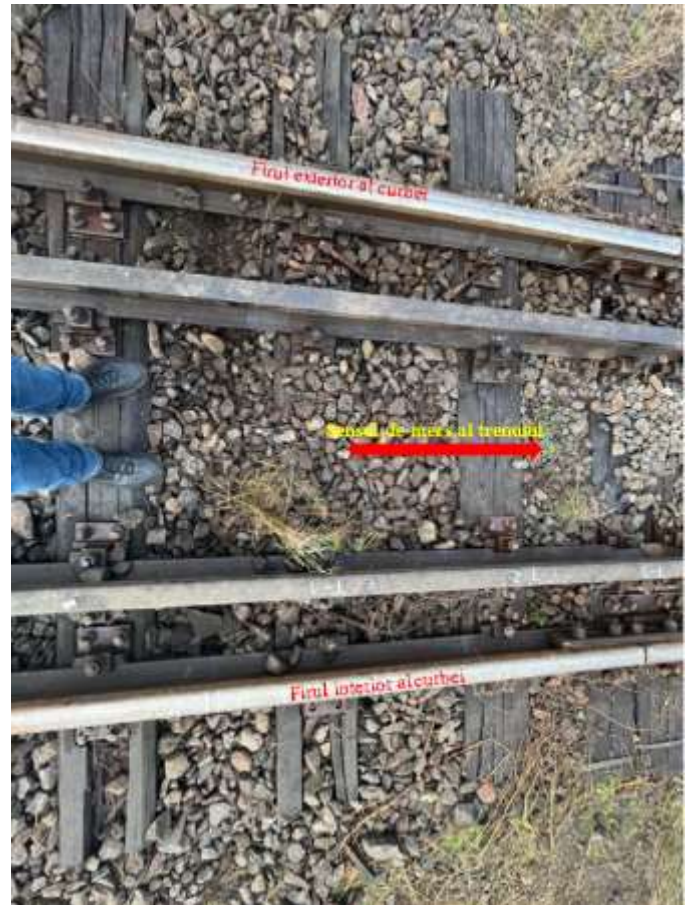
Foto nr.13 - Starea tehnică a traverselor  $T_{10}$ ,  $T_{11}$  și  $T_{12}$  Foto nr. 14 - Starea tehnică a traverselor  $T_{-1}$ ,  $T_{-2}$  și  $T_{-3}$

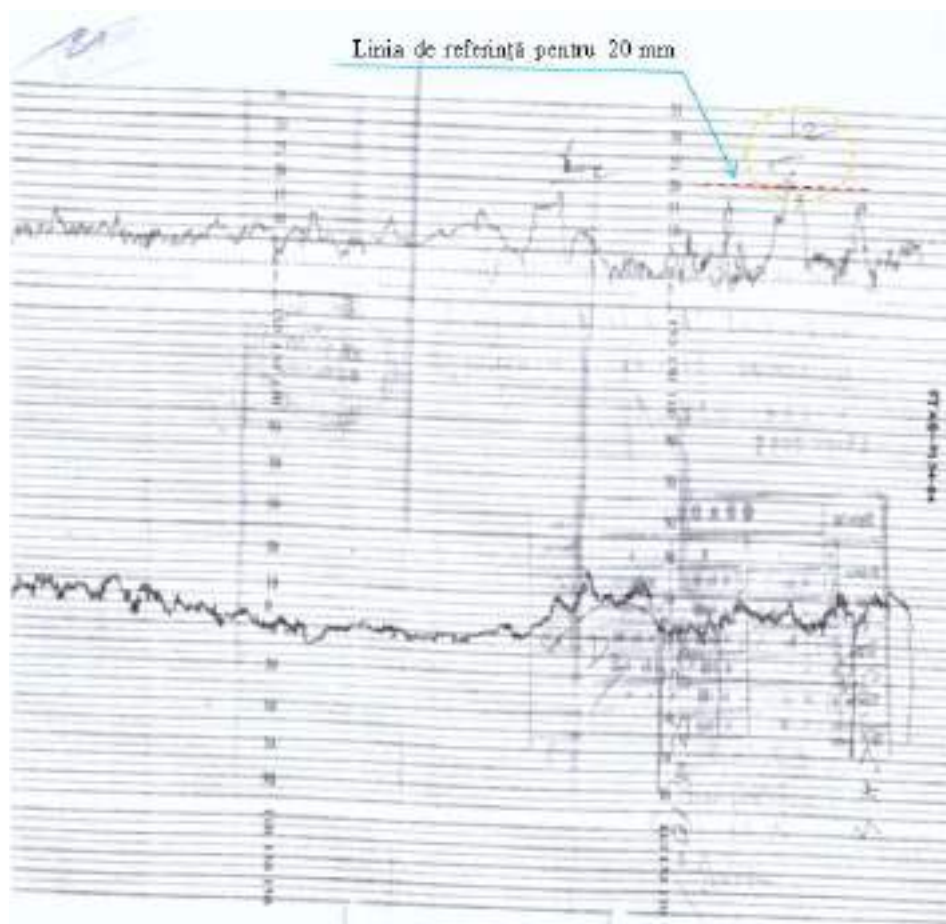
Din analiza efectuată de responsabilul din secție cu descifrarea benzii cu ocazia verificării liniei 3 abătută din stația CFR Aradu Nou cu CMC, la data de 25.05.2023, pe porțiunea de linie unde a avut loc deraierea (între schimbătorul de cale nr.10 și nr.4) a fost înregistrat un defect de gradul 2 (L2) – *figura nr.7*.

*Figura nr.7 - banda înregistrată la data de 25.05.2023 în urma măsurătorii cu CMC*

Pentru defectul de gradul 2 (L2) înregistrat în urma descifrării benzii cu ocazia verificării cu CMC în data de 25.05.2023 se observă că abaterile la ecartament ating linia de referință pentru 20 mm pe diagrama aferentă ecartamentului. În conformitate cu *Îndrumătorul pentru folosirea cărucioarelor de măsurat calea nr.329* ediția

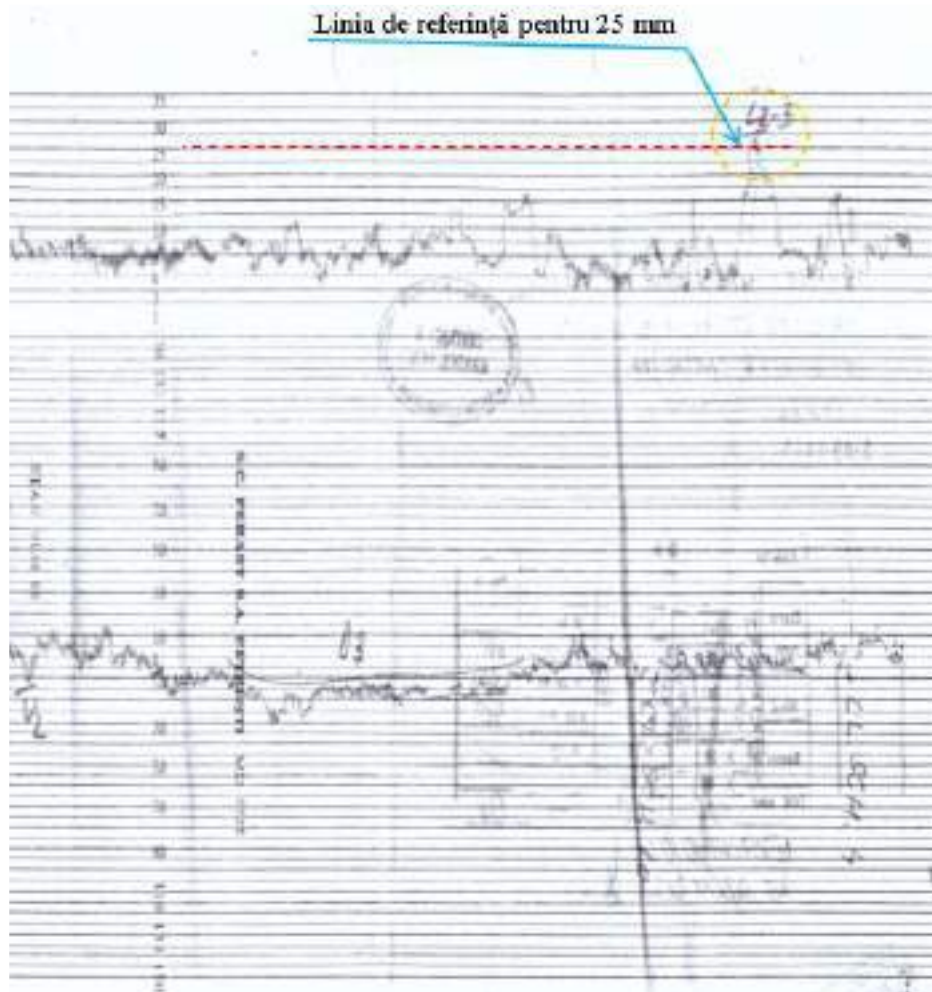
La măsurătorile cu CMC efectuate în data de 08.09.2023 se constată o agravare a defectului la ecartament pe aceeași porțiune de linie cuprinsă între schimbătorii de cale nr.10 și nr.4, abaterile la ecartament atingând linia de referință pentru 25 mm pe diagrama ecartamentului (*figura nr.8*). Ca urmare a descifrării benzii CMC, defectul la ecartament a fost înregistrat ca defect de gradul 2/3.

Figura nr.8 - banda înregistrată la data de 08.09.2023 în urma măsurătorii cu CMC

Din analiza datelor prezentate mai sus reiese că **monitorizarea ineficientă a evoluției defectelor înregistrate cu căruciorul de măsurat calea, fapt care a favorizat agravarea acestora**, constituie un **factor critic** care a determinat creșterea probabilității de producere a accidentului, și în consecință, reprezintă un **factor contributiv**.

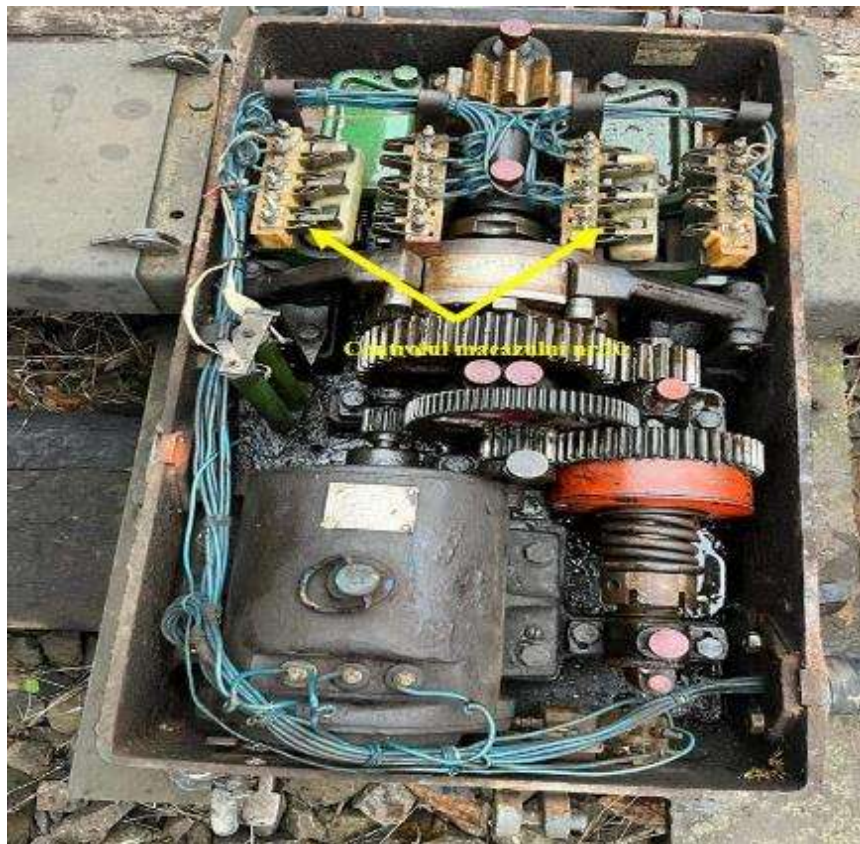
- Electromecanismul de macaz nr.10, de tip EM5-2010, atacat pe la călcâi, cu control și înzăvorât în clema de fixare, a fixătorului de vârf, cu acces de la linia 3 abătută spre macazul nr.4;

*Foto nr.39 - Controlul macazului nr.10*

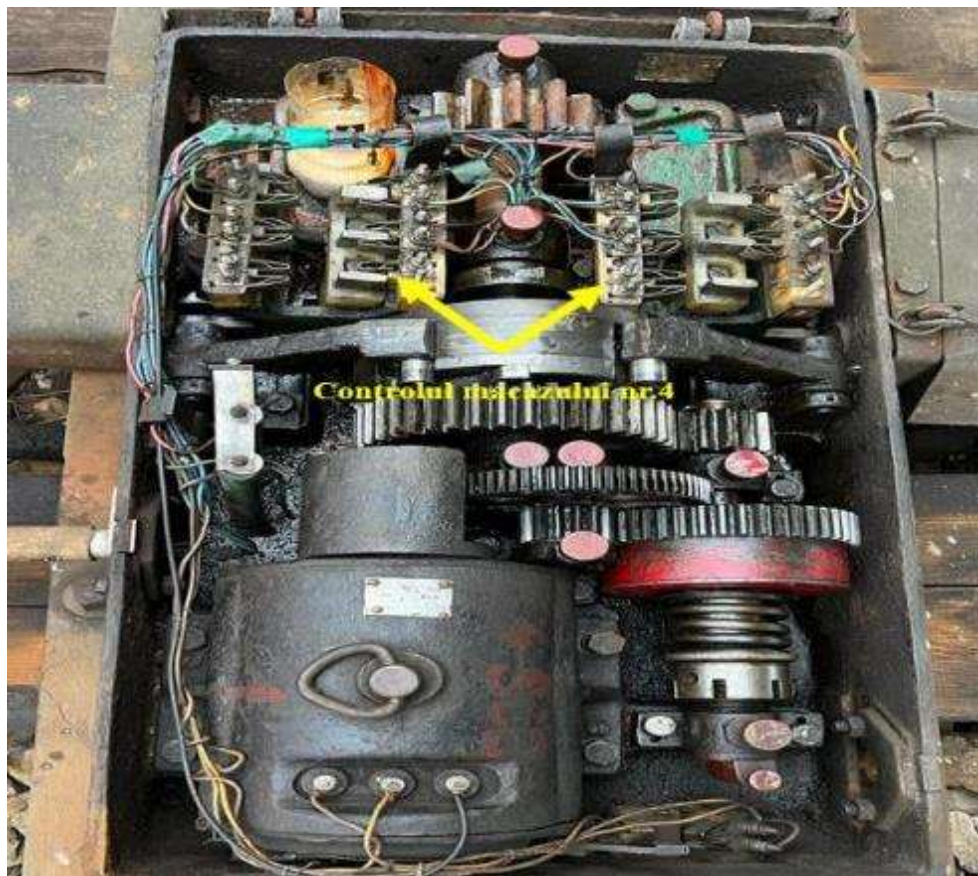
- Electromecanismul de macaz nr.4, de tip EM5-2010, atacat pe la călcâi, cu control și înzăvorât în clema de fixare, a fixătorului de vârf, cu acces dinspre macazul nr.10 spre linia curentă;

*Foto nr.41 - Controlul macazului nr.4*
