## RAPORT DE INVESTIGARE

al accidentului feroviar produs la data de 27.11.2023, ora 22:00, pe raza de activitate a  
Sucursalei Regionale CF Iași, secția de circulație Lețcani - Dorohoi, între stația CFR  
Trușești și halta de mișcare Todireni, km 77+326 în circulația trenului de marfă  
nr.66952027, prin deraierea primului boghiu al vagonului nr.83536651666-3, al 11-lea  
din compunerea trenului

*Raport de Investigare final  
05 noiembrie 2024*

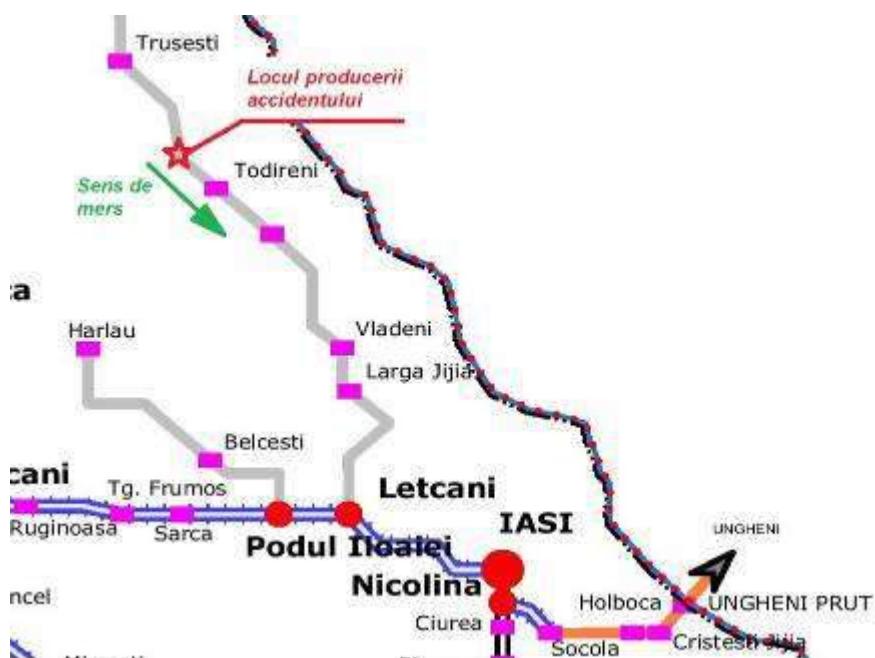
Deraierea s-a produs pe o zonă în curbă cu deviație stânga față de sensul de mers al trenului.

Figura nr.1 - locul producerii accidentului feroviar

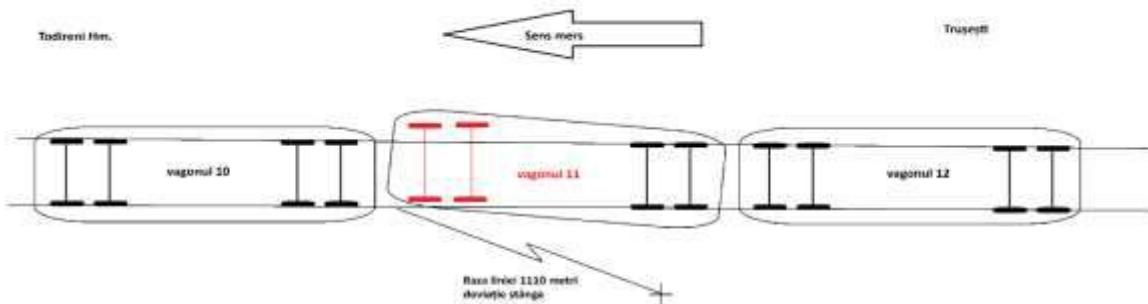
Rularea în stare deraiată a primului boghiu, în sensul de mers, de la al 11-lea vagon din compunerea trenului de marfă nr.66952027 a continuat pe o distanță de aproximativ 1376 metri până la oprirea acestuia.

*Figura nr.2 – Schița accidentului*

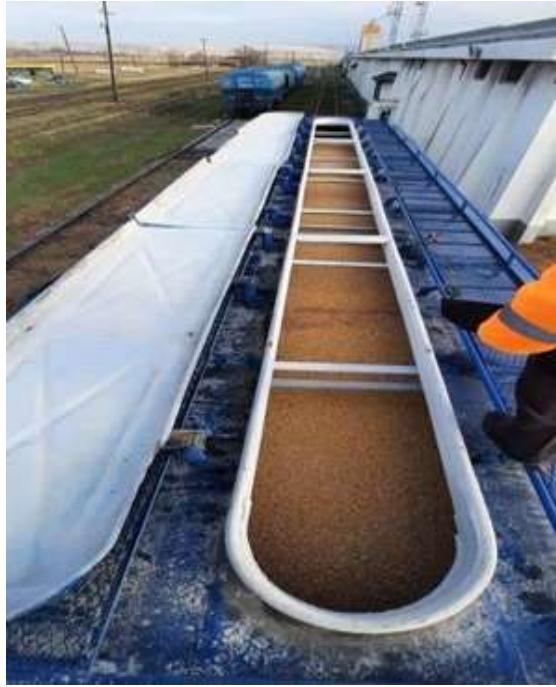
Au fost deschise capacele superioare ale vagonului nr.83536651666-3 pentru vizualizarea repartiției încărcăturii în vagon și s-a constatat că încărcătura era repartizată uniform (foto nr.1).

*Foto nr.1 Modul de repartizare a încărcăturii în vagonul nr.83536651666-3*

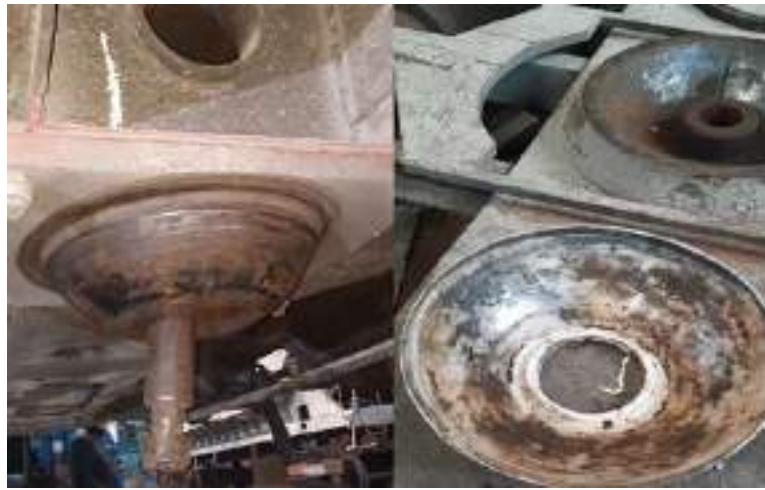
- la boghiul nr.1 (corespunzător roților 1÷4), deraiat – crapodina inferioară și cea superioară în stare bună, placă uzură corespunzătoare, în stare bună, garnitura de cauciuc în stare bună;
- la boghiul nr.2 (corespunzător roților 5÷8), nederaiat – crapodina inferioară și cea superioară în stare bună, placă uzură corespunzătoare, în stare bună, garnitura de cauciuc în stare bună.

*Foto nr. 2 Ansamblu crapodina boghiului deraiat*

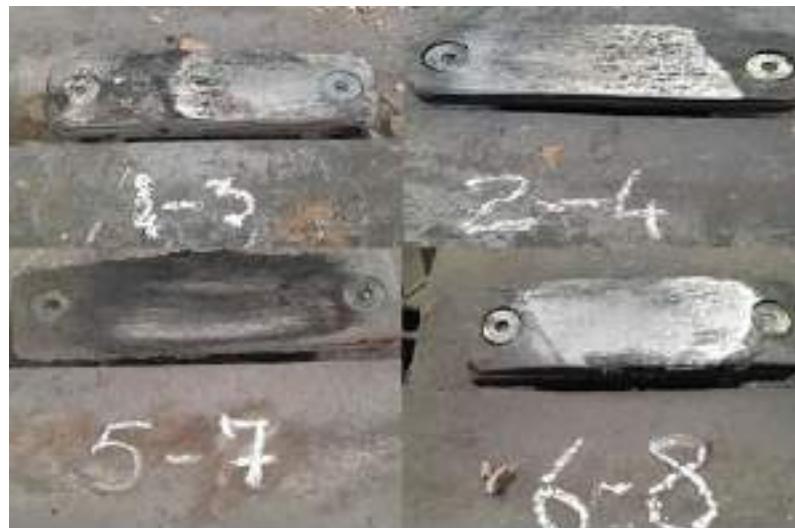
La vagonul nr.83536651666-3 în urma verificării stării tehnice a plăcilor de alunecare inferioare, s-a constat că pietrele de frecare de pe partea stângă (roțile 2-4, 6-8 cu jocul măsurat 0 mm) prezintau urme mai puternice de frecare, față de pietrele de frecare de pe dreapta (roțile 1-3, 5-7 cu jocul măsurat de 25 mm, respectiv 32 mm) – foto nr.3.

*Foto nr. 3 Pietrele de frecare inferioare de pe boghiuri*

Conform Tabelului nr.6, pct 20 din Instrucție nr.250, aprobată prin Ordinul MTCT nr.1817 din 26.10.2005, la identificarea defectului „joc însumat la pietrele de frecare mai mare de 24mm...vagonul se scoate din tren, se repară provizoriu și se îndrumă la CIRRTV”.

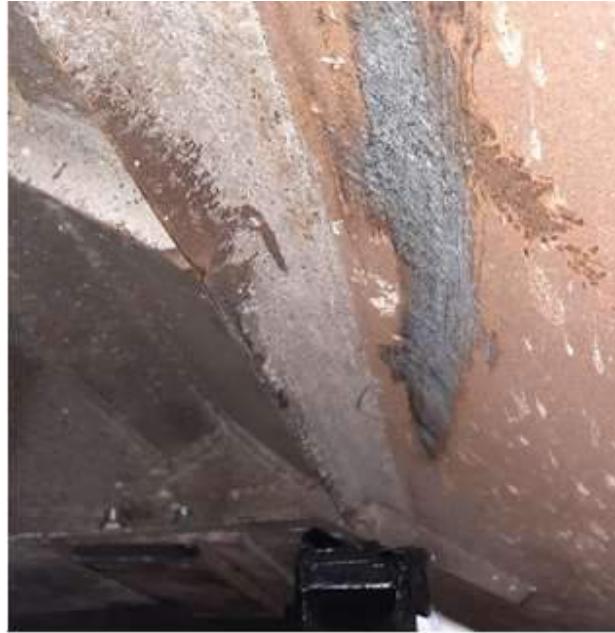
Prelungirile pantelor fixe ale vagonului, montate cu ocazia lucrărilor suplimentare aduse vagonului, prezintau, de asemenea, urme de frecare puternice cu cadrele boghiurilor, produse ca urmare a deraierii boghiului(foto nr.4).

*Foto nr. 4 Prelungire panta fixă cu urme de frecare ale ramei boghiului*

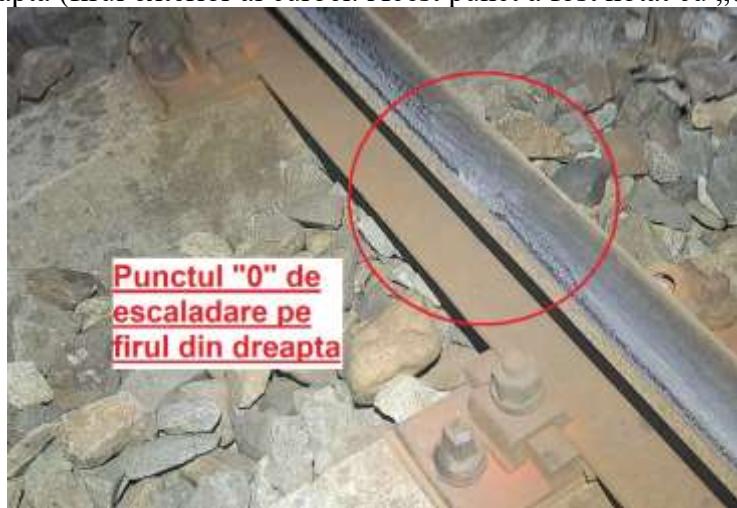
Prima urmă de deraiere determinată de escaladarea de către roata din partea dreaptă (roata nr. 1 în sensul de mers) a primei osii a vagonului nr.83536651666-3, (aflat al 11-lea din compunerea trenului), a fost identificat la km 77+326, într-o zonă de traseu în curbă cu deviație stânga, pe șina din partea dreaptă (firul exterior al curbei). Acest punct a fost notat cu „0”. (foto nr.5).

*Foto nr.5 – punctul „0”*

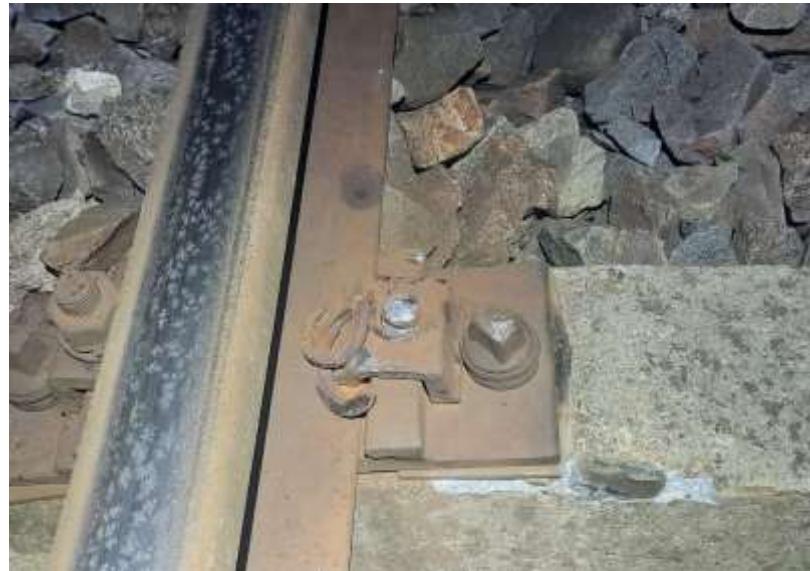
După escaladarea șinei de către roata din partea dreaptă a primei osii, (în sensul de mers), a vagonului nr.83536651666-3, roata din partea stânga a aceleiași osii, roata nr.2 - în sensul de mers, a căzut în interiorul căii la o distanță de aproximativ 5,5 m față de punctul notat cu „0”, iar roata din partea dreaptă în exteriorul căii de rulare. Acest lucru a făcut ca și a doua osie să

fie antrenată în deraiere și să urmeze același traseu, roata nr.3 a căzut în exteriorul căii de rulare, iar roata nr.4 în interiorul căii de rulare.

*Foto nr. 6 – prima urmă de cădere pe firul din stânga la 5,5 metri de punctul „0”*

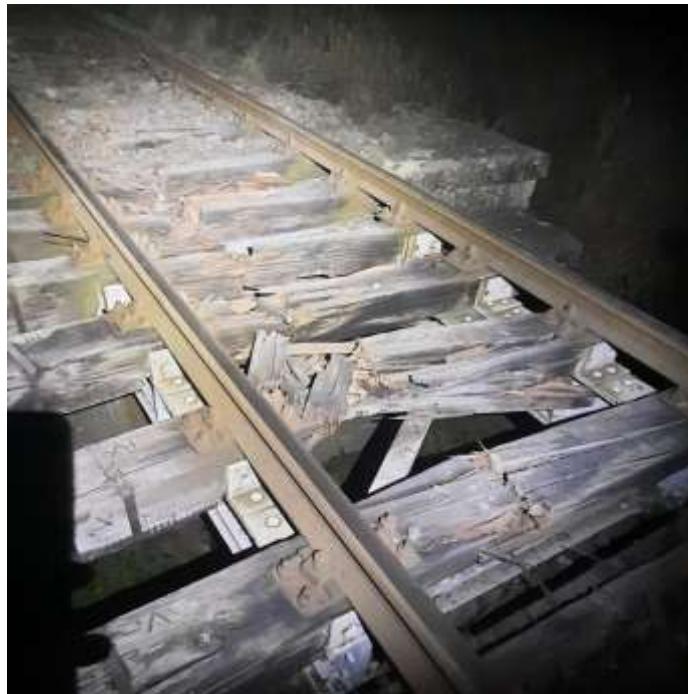
Astfel roțile din partea dreaptă de la primul boghiu de la vagonul nr.83536651666-3 au căzut în exteriorul căii, iar roțile de pe partea stângă între firele căii. Distanța dintre roțile 2-4 din partea stângă conform sensului de mers și şina stângă a crescut la aproximativ 0,5 m, acestea deplasându-se pe traversele căii.

*Foto nr. 7 – Traversele podețul feroviar de la km76+580*

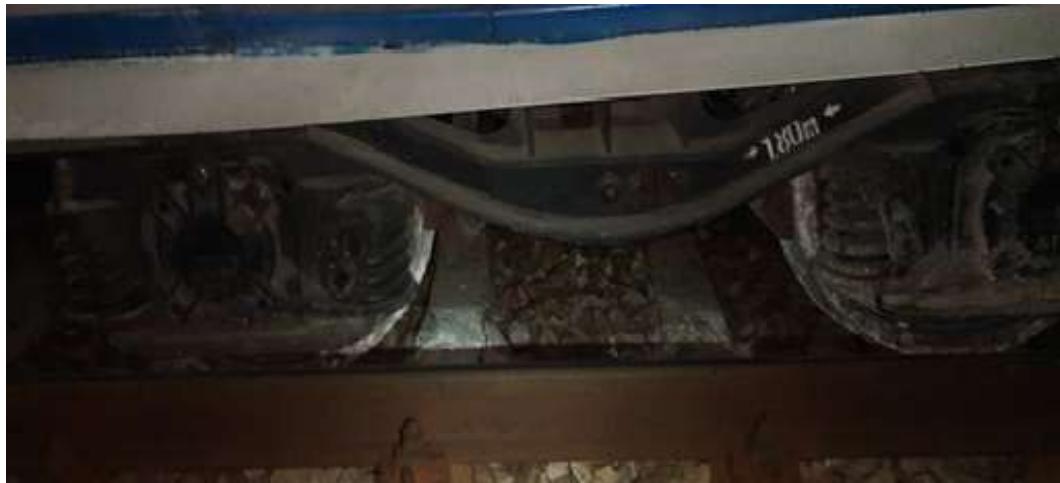
Trenul a circulat în stare deraiată cu primul boghiu aproximativ 1376 metri, avariind traversele de lemn și beton între km75+950 și km 77+326, traversând pasajul rutier de la km 76+700 de pe DJ282, precum și podețul feroviar de la km 76+580.

Foto nr. 8 – Boghiul nr.1 deraiat la km 75+950

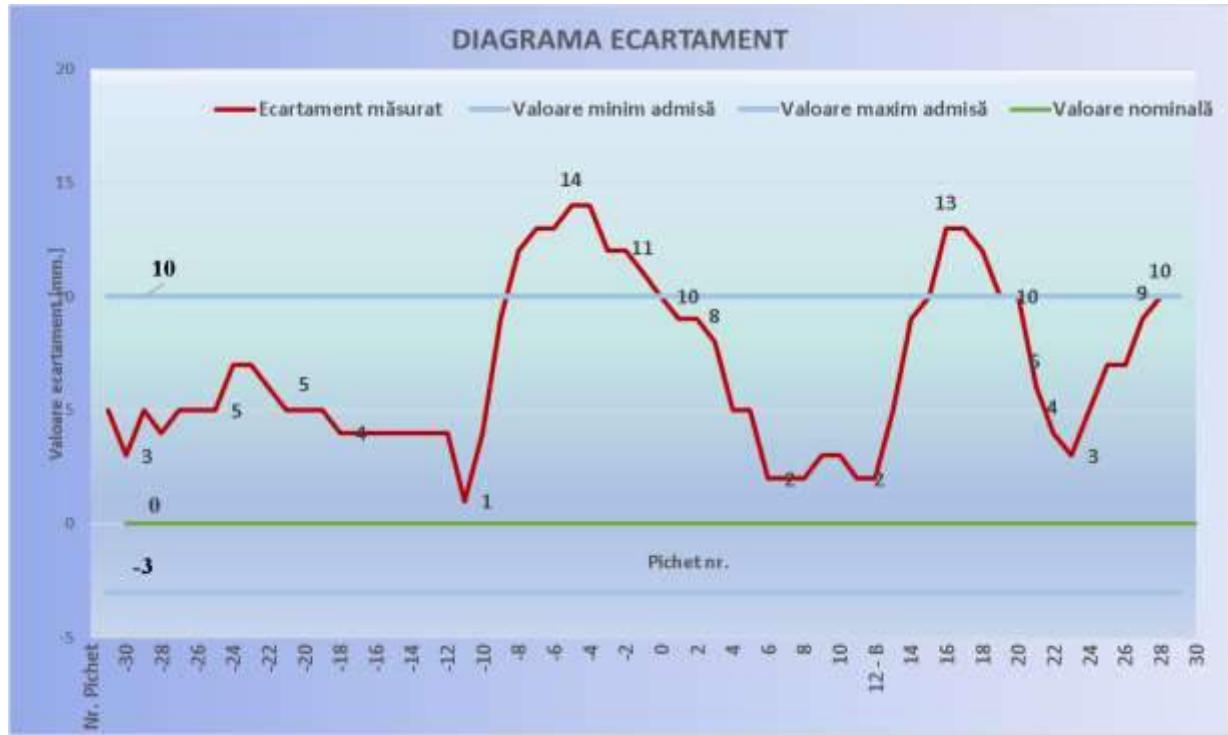
În punctul „-4” valoarea ecartamentului este de 2 mm, în punctul „0” valoarea ecartamentului este de 10 mm. În această situație, pe o lungime de 2 m există o variație a ecartamentului de 8 mm contrar prevederilor „*Instrucție de norme și toleranțe pentru construcția și întreținerea căii pentru linii cu ecartament normal nr.314/1989*”. în care este precizat la art.1, alin.4 că „*pierderea supralărgirii se face liniar cu cel mult 1 mm/m*”.

În punctul „0” valoarea ecartamentului este de 10 mm, în punctul „6” valoarea ecartamentului este de 2 mm. În această situație, pe o lungime de 3 m există o variație a ecartamentului de 8 mm contrar prevederilor „*Instrucție de norme și toleranțe pentru construcția și întreținerea căii pentru linii cu ecartament normal nr.314/1989*”. în care este precizat la art.1, alin.4 că „*pierderea supralărgirii se face liniar cu cel mult 1 mm/m*”.

Figura nr.2 - Diagrama ecartament

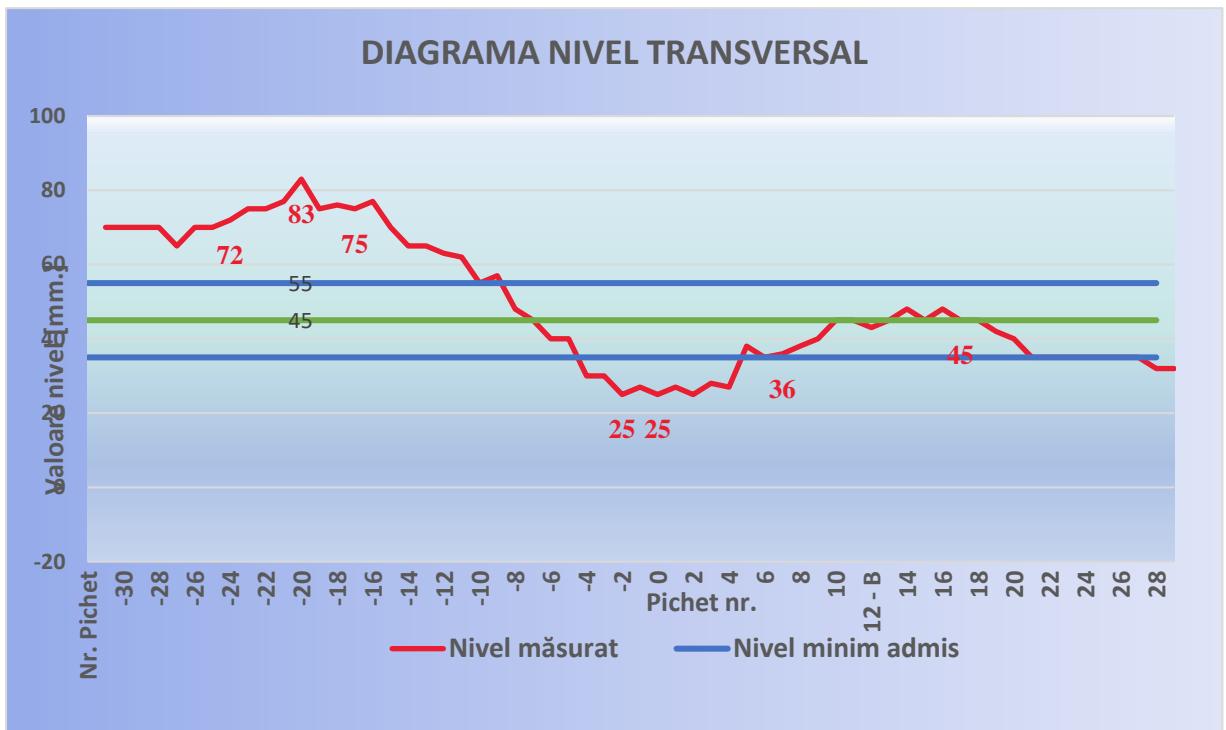
- valorile măsurate ale nivelului transversal, între picheți „7” și „30”, erau cuprinse între 35 mm și 32 mm, aceste valori se încadrează în valorile maxim admise de cadrul de reglementare (art.7, alin.1, corespunzătoare vitezei de circulație a liniei în conformitate cu „*Instrucția de norme și toleranțe pentru construcția și întreținerea căii pentru linii cu ecartament normal nr.314/1989*”).

- valorile măsurate ale nivelului transversal, între picheți „-20” și „2”, erau cuprinse între 85 mm și 25mm, diferență de 60 mm pe o lungime de 10 m, ( $60 \text{ mm} \times 600/1000 = 36 \text{ m}$ ) aceste valori depășind valorile maxim admise de cadrul de reglementare (art.7, cap A – pct. 1 „*toleranțele la nivelul transversal prescris al unui fir față de celălalt, atât în aliniament cât și în curbă sunt: - 10 mm la liniile cu Vmax de cel mult 50 km/h cu condiția ca variația nivelului în limita acestei toleranțe să se facă uniform pe distanță de cel puțin 600 ori valoarea abaterii*” și art.7, cap A – pct. 2 „*se admit denivelări locale în profilul longitudinal pe fiecare din fire până la 10 mm cu condiția ca denivelarea să fie racordată în mod uniform pe o distanță de cel puțin – 600 ori valoarea denivelării pentru liniile cu viteză de 50 km/h sau mai mică*” în conformitate cu „*Instrucția de norme și toleranțe pentru construcția și întreținerea căii pentru linii cu ecartament normal nr.314/1989*”).

Figura nr.3 – Diagrama nivel transversal

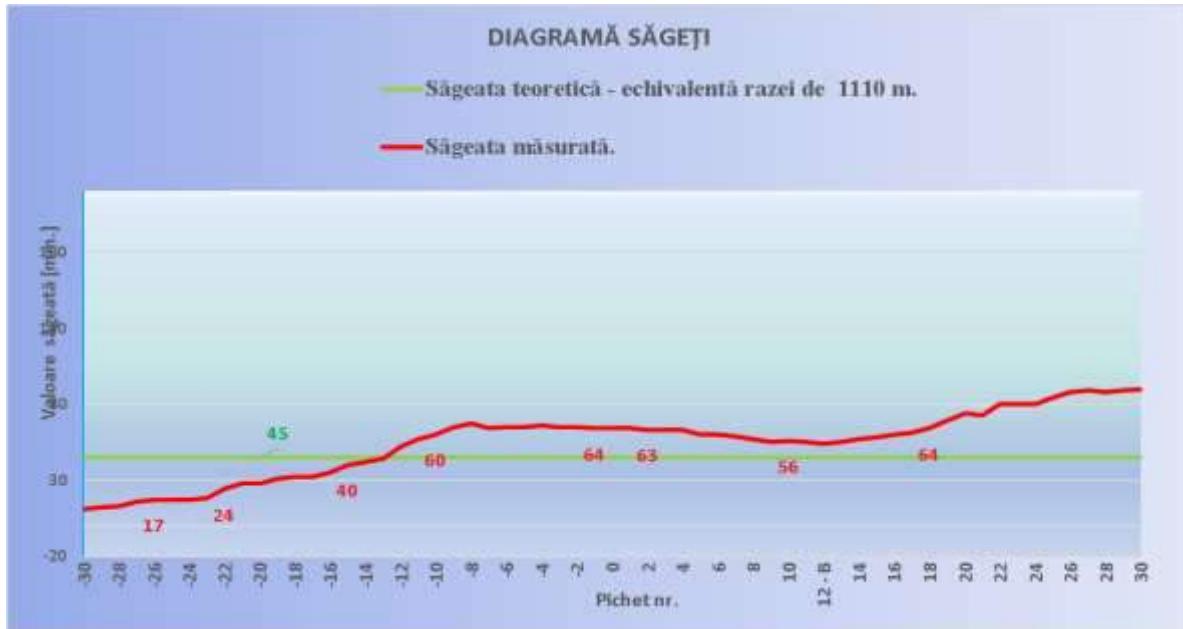
Accidentul feroviar s-a produs pe zona unei curbe cu raza de 1110 m (în conformitate cu datele transmise de GI), căreia îi corespunde o săgeată teoretică de 45 mm pe zona de curbă circulară, (cuprinsă între punctele RC – km 77+205 și CR – km 78+155 în lungime de 950 m), valorile măsurate ale săgeților fiind cuprinse între 11 mm și 90 mm, având o medie de 54 mm, în zona adiacentă punctului „0” aceasta având o variație constantă.

Figura nr.4 - Diagrama săgeți.

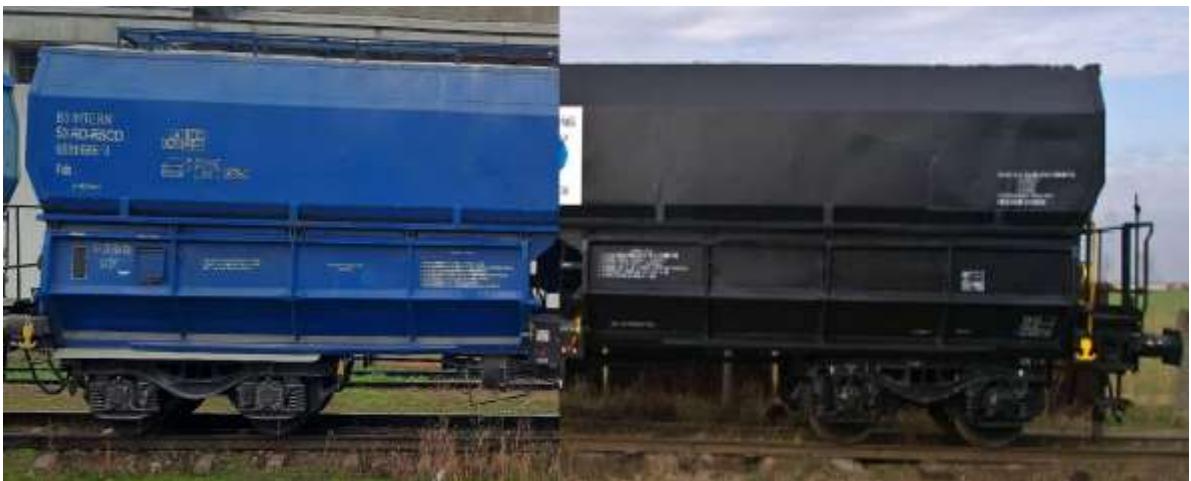
- lucrarea suplimentară de prelungire a pantei fixe s-a efectuat prin montarea unei table cu dimensiunile de 3200 mm x 240 mm în zona boghiurilor vagonului, fapt ce face ca accesul la pietrele de frecare pentru verificarea jocului acestora conform Instrucției nr.250 să fie foarte dificil în condiții de exploatare (foto nr.9 și foto nr.10);

- acest lucru face ca verificarea jocului la pietrele de frecare, conform Instrucției nr.250, de către personalul de exploatare să nu fie posibilă, această verificare făcându-se doar vizual. Precizăm că, măsurarea jocului la pietrele de frecare s-a realizat cu două persoane în stația CFR Vlădeni cu ocazia cântăririi vagoanelor, iar în cadrul SC Electroputere VFU SA Pașcani verificarea jocului la pietrele de frecare s-a realizat la o linie prevăzută cu canal de vizitare;

*Foto nr. 9 – Vagon seria Fals având prelungirea pantei fixe comparat cu vagon seria Fals fără această prelungire*

Operatorii economici SC ROLLING STOCK COMPANY SA și SC Grup Feroviar Român SA, vor evalua riscurile asociate pericolelor generate în exploatarea vagoanelor la care au fost efectuate lucrări suplimentare de prelungire a pantei fixe, prin montarea unei table cu dimensiunile de 3200 mm x 240 mm în zona boghiurilor vagonului, stabilind măsuri concrete pentru ținerea lor sub control.

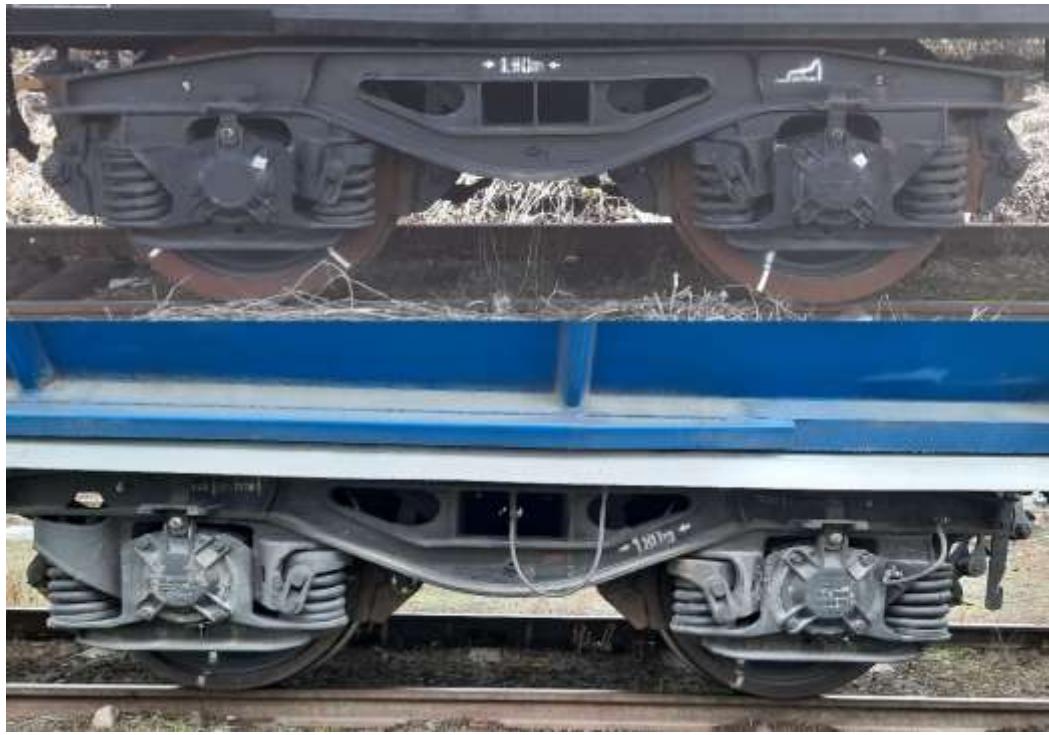
Deși personalul de exploatare (RTV) admite că verificarea jocului la pietrele de frecare în cazul acestor vagoane se face doar vizual prin aproximarea acestuia, nu a existat un program de urmărire în exploatare și o analiză a acestui program conform procedurilor pe care OTF le are implementate (procedură operațională **Managementul procesului de revizie tehnică a trenurilor PO 8.1-01** și procedură de sistem integrat **Evaluarea riscurilor PSI 6.1-01**);

Foto nr.10 – Foto comparativ privind accesul la pietrele de frecare vagon seria Fals (sus) și vagon seria Fals cu prelungire a pantei fixe(jos)
