## RAPORT DE INVESTIGARE

al accidentului feroviar produs la data de 01.12.2023, ora 14:50, în stația CFR Capu Midia, la km.32 + 250, în circulația trenului de marfă nr.66602030, prin deraierea locomotivei DA 1547 și a primelor 30 de vagoane din compunerea trenului

*Raport Investigare final  
13 noiembrie 2024*

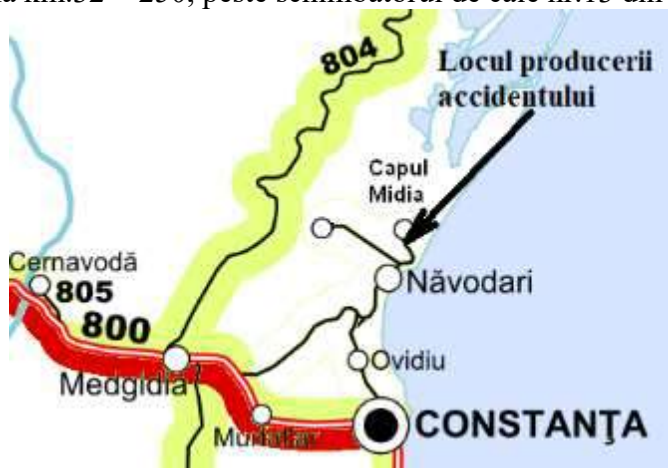
Deraierea s-a produs la km.32 + 250, peste schimbătorul de cale nr.13 din stația CFR Capu Midia.

Figura nr.1 - Locul producerii accidentului feroviar

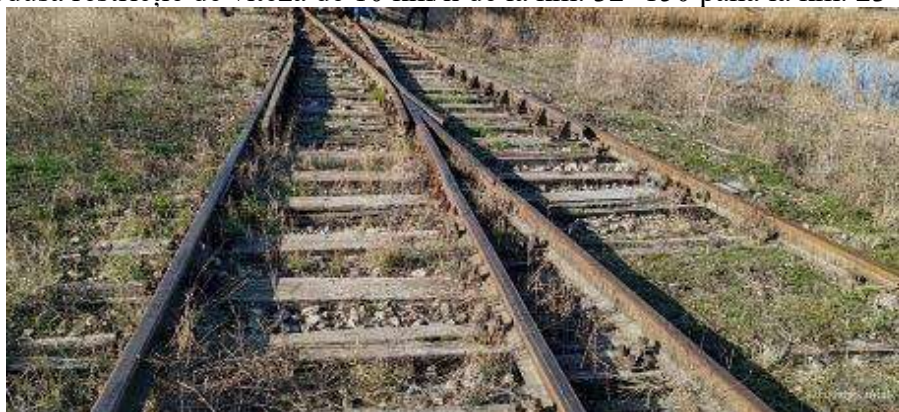
În data de 01.12.2023, în jurul orei 14:50, în stația CFR Capu Midia, la km 32+250, pe parcursul de expediere a trenului de marfă nr.66602030, s-a produs deraierea primelor cinci roți, partea stângă sens mers, ale locomotivei titulare DA 1547, peste schimbătorul de cale nr.13 (atacat pe la „călcâi”), a unui număr de 35 roți de pe partea stângă sens mers de la primele 27 de vagoane din compunerea trenului, roțile 5-8 de la al doilea boghiu sens mers de la al 28-lea vagon nr.84537850196-7, roțile 1-2 de la al doilea boghiu sens mers de la al 29-lea vagon nr.88537960535-9, roțile 5-8 de la primul boghiu sens mers și roțile 3-4 de la al doilea boghiu de la al 30-lea vagon nr.31537912335-1.

Foto nr. 1 – locul producerii accidentului

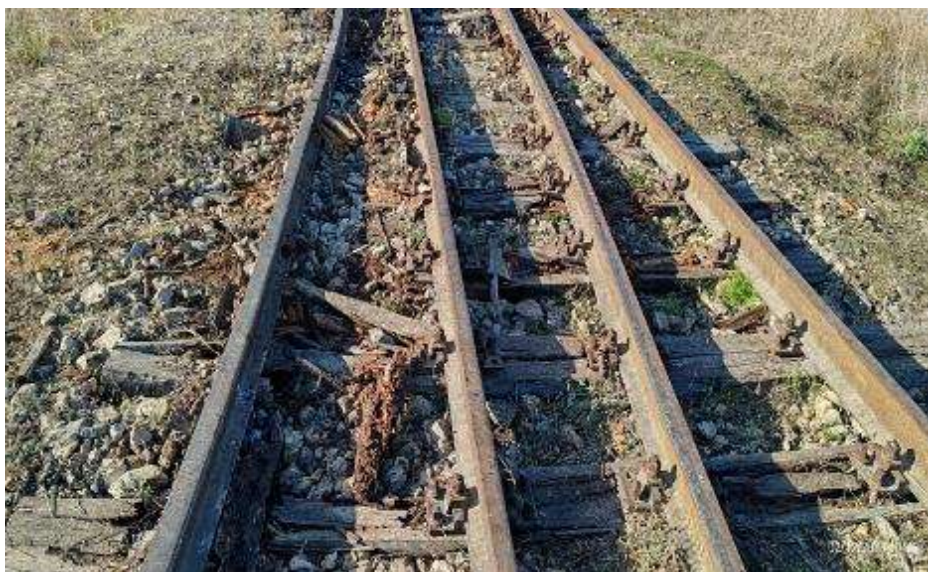
Existența unui grup de traverse necorespunzătoare în cuprinsul schimbătorului de cale nr.13, care nu au mai putut asigura prinderea corespunzătoare a șinelor și menținerea ecartamentului căii în limitele toleranțelor admise de cadrul de reglementare, a condus la pierderea capacității de susținere și ghidare a șinelor, sub acțiunea dinamică a materialului rulant.

În cuprinsul schimbătorului de cale nr.13 se aflau 9 traverse speciale de lemn necorespunzătoare. Acest aspect contravine cadrului de reglementare respectiv „*Instrucției de norme și toleranțe pentru construcția și întreținerea căii pentru linii cu ecartament normal nr.314/1989*”- art.25 „*traverse necorespunzătoare*”- pct.4 – alin.8 „*nu se admit traverse necorespunzătoare în cuprinsul aparatelor de cale*”.

Foto nr. 2 – starea traverselor din cuprinsul schimbătorului de cale nr.13

La momentul producerii accidentului a fost constatată starea necorespunzătoare a traverselor din cuprinsul aparatului de cale nr.13. În urma efectuării acestei verificări s-au constatat defecte majore la linie menționate la capitolul 3.a.5 *Infrastructură feroviară - Linii*.
