RAPORT DE INVESTIGARE

al accidentului feroviar produs la data de 05.01.2024, pe raza de activitate a Sucursalei Regionale de Căi Ferate Craiova, secția de circulație Strehaia – Drobeta Turnu Severin (linie simplă electrificată), la linia nr.5 abătută din stația CFR Balota, pe o zonă în curbă după schimbătorul de cale nr.11, prin deraierea primei osii, în sensul de mers, a locomotivei EA 478, împingătoare la trenul de marfă nr.66240

*Raport de investigare final
23 decembrie 2024*

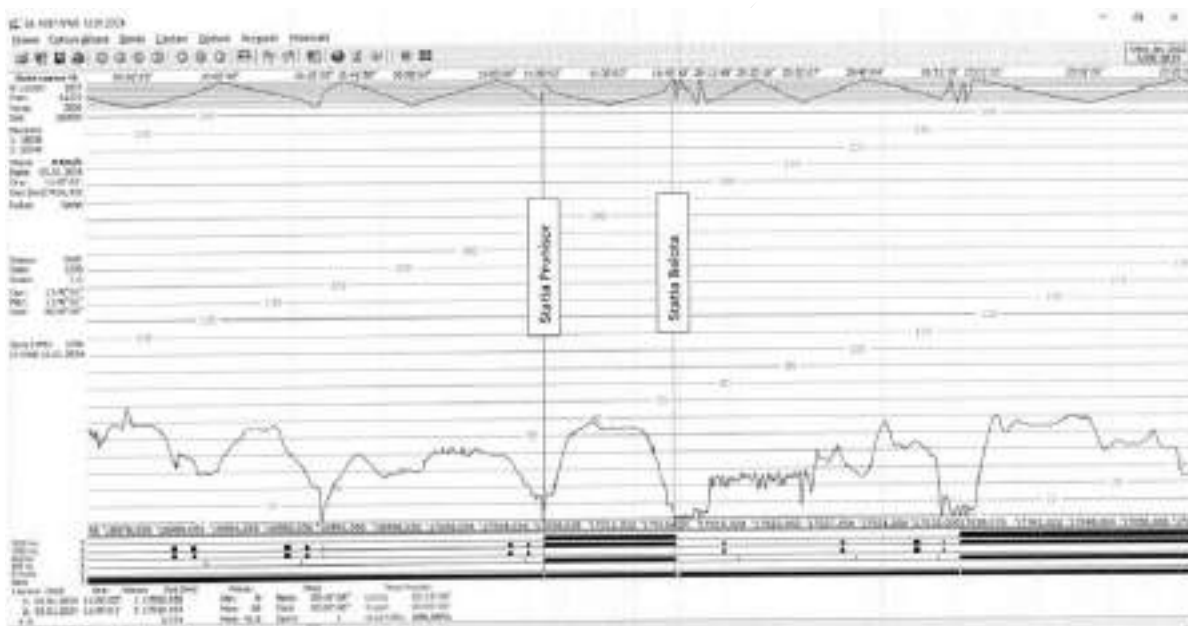
Figura nr.4 – Banda IVMS a locomotivei EA 1007

- la ora 11:33`53” se observă o ușoară patinare a locomotivei;

- trenul circulă cu viteze cuprinse între 8 – 9 km/h pe o distanță de 30 m până la ora 11: 04`01” când trenul oprește în stația Balota.

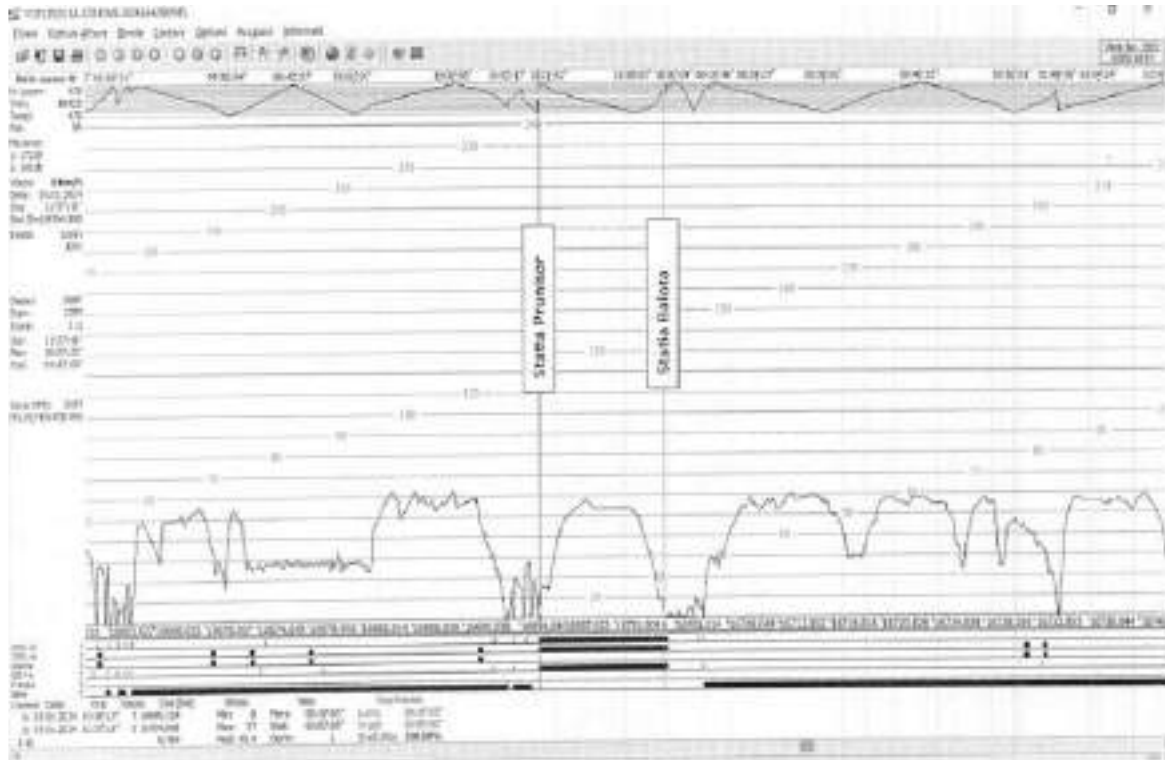
Figura nr.5 – Banda IVMS a locomotivei EA 478

- de la ora 11:30`22” viteza a scăzut de la 50 km/h la 8 km pe o distanță de 1593 m până la ora 11:33`50” după care trenul a circulat cu viteze cuprinse între 8 – 9 km/h pe o distanță de 413 m ulterior viteza scăzând de la 8 km/h la 0 km/h pe o distanță de 88 m până la ora 11: 37`16” oră când trenul a oprit în stația CFR Balota.

Din analiza datelor înregistrate de instalațiile CEL, de pe cele două locomotive care au asigurat remorcarea trenului de marfă nr.64240, nu au reieșit indicii care să poată conduce la concluzia că modul în care s-a efectuat remorcarea trenului a influențat deraierea.

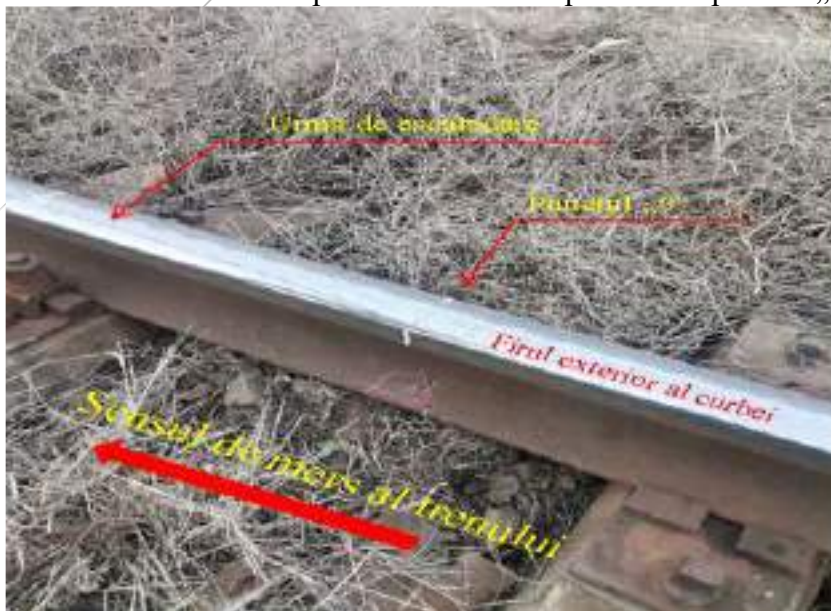
Foto nr.1 – Punctul „0”

Prima urmă de escaladare, a fost identificată la km 344+071 pe firul exterior al curbei situate după schimbătorul de cale nr.11, pe partea dreaptă în sensul de mers al trenului, la o distanță de 11,00 m de ultima joantă a schimbătorului de cale nr.11. Acest punct a fost marcat pe teren ca punctul „0” – foto nr.1.

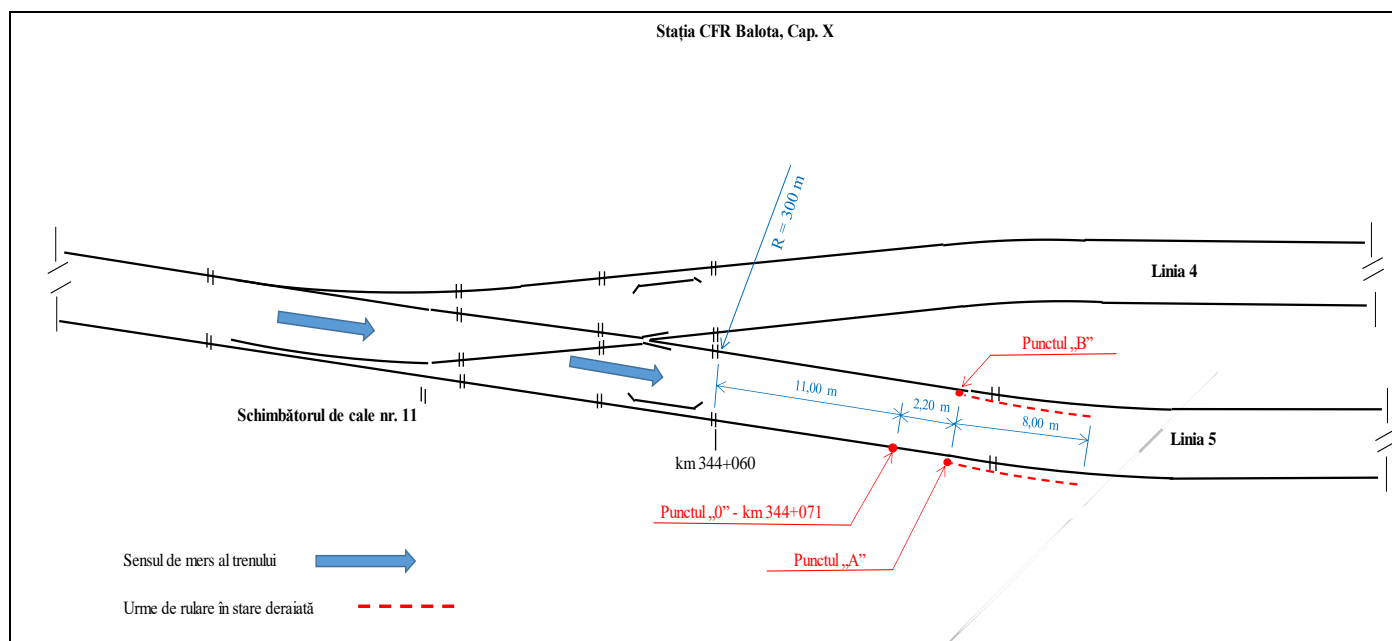
Figura nr.6 - Reprezentarea schematică a zonei pe care s-a produs accidentul feroviar

La o distanță de 2,20 m de punctul „0” s-a constatat o urmă de cădere în exteriorul căii, (tot pe firul din partea dreaptă), punct marcat pe teren a punctul „A”. Pe firul stâng, în aceeași secțiune transversală cu punctul „A”, s-a constatat o urmă de cădere la interior (între firele căii), a roții din partea stângă a osiei nr.1 (boghiul nr.1) în sensul de mers, punct marcat pe teren a punctul „B”.

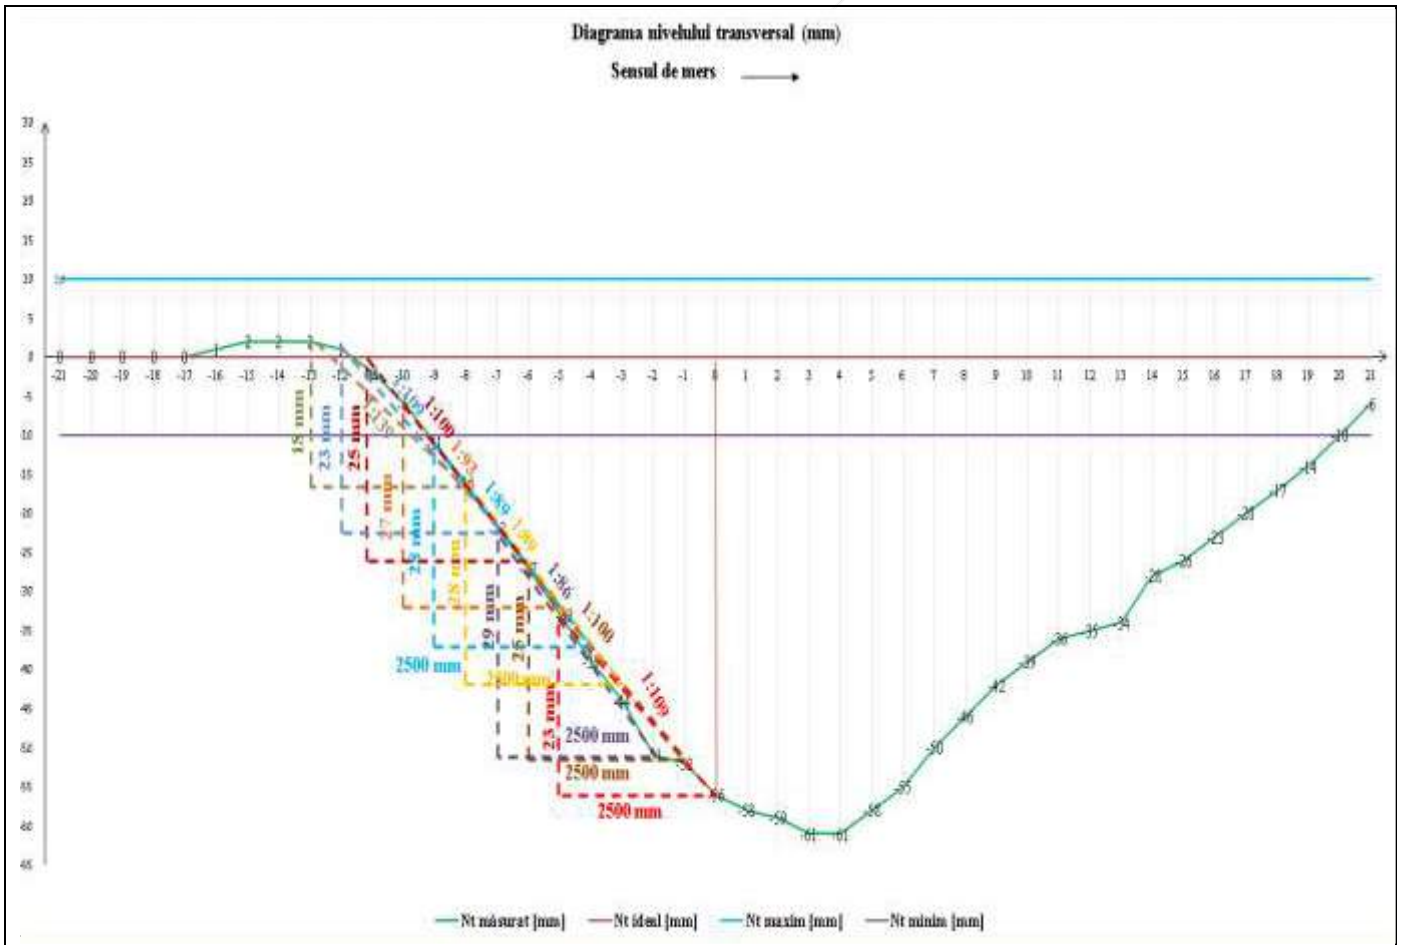
Figura nr.8 - Diagrama nivelului transversal

Până la punctul de producere al deraierii, în sensul de mers al trenului, între punctele „-13”÷„0”, în cuprinsul a nouă zone măsurate la o distanță de 2,5 m între două puncte consecutive, valoarea torsionării căii depășea valoarea maximă a torsionării de 15 mm admisă pentru circulația trenurilor cu viteza $V \leq 10$ km/h, înclinările rampelor defectelor erau mai mari decât valoarea maximă admisă pentru circulația trenurilor (1:166). Astfel, așa cum este exemplificat în diagrama nivelului transversal – *figura nr.10*, între punctele „-5”÷„0” și „-12”÷„-7” valoarea torsionării a fost de 23 mm, având înclinarea rampei defectului de 1:109, între punctele „-6”÷„-1” și „-11”÷„-6” valoarea torsionării a fost de 25 mm, având înclinarea rampei defectului de 1:100, între punctele „-7”÷„-2” valoarea torsionării a fost de 29 mm, având înclinarea rampei defectului de 1:86, între punctele „-8”÷„-3” și „-9”÷„-4” valoarea torsionării a fost de 28 mm, având înclinarea rampei defectului de 1:89, între punctele „-10”÷„-5” valoarea torsionării a fost de 27 mm, având înclinarea rampei defectului de 1:93 și între punctele „-13”÷„-7” valoarea torsionării a fost de 18 mm, având înclinarea rampei defectului de 1:139.

- a fost depășită valoarea maximă admisă a torsionării căii de 15 mm pentru circulația trenurilor cu viteza $V \leq 10$ km/h, înclinările rampelor defectelor erau mai mari decât valoarea maximă admisă pentru circulația trenurilor (1:166) între punctele „-13”÷„0” în sensul de mers al trenului. Astfel, între punctele „-5”÷„0” și „-12”÷„-7” valoarea torsionării a fost de 23 mm, având înclinarea rampei defectului de 1:109, între punctele „-6”÷„-1” și „-11”÷„-6” valoarea torsionării a fost de 25 mm, având înclinarea rampei defectului de 1:100, între punctele „-7”÷„-2” valoarea torsionării a fost de 29 mm, având înclinarea rampei defectului de 1:86, între punctele „-8”÷„-3” și „-9”÷„-4” valoarea torsionării a fost de 28 mm, având înclinarea rampei defectului de 1:89, între punctele „-10”÷„-5” valoarea torsionării a fost de 27 mm, având înclinarea rampei defectului de 1:93 și între punctele „-13”÷„-7” valoarea torsionării a fost de 18 mm, având înclinarea rampei defectului de 1:139, contrar prevederilor art.7, pct.A.4.din *Instrucția de norme și toleranțe pentru construcția și întreținerea căii pentru linii cu ecartament normal nr.314/1989*;

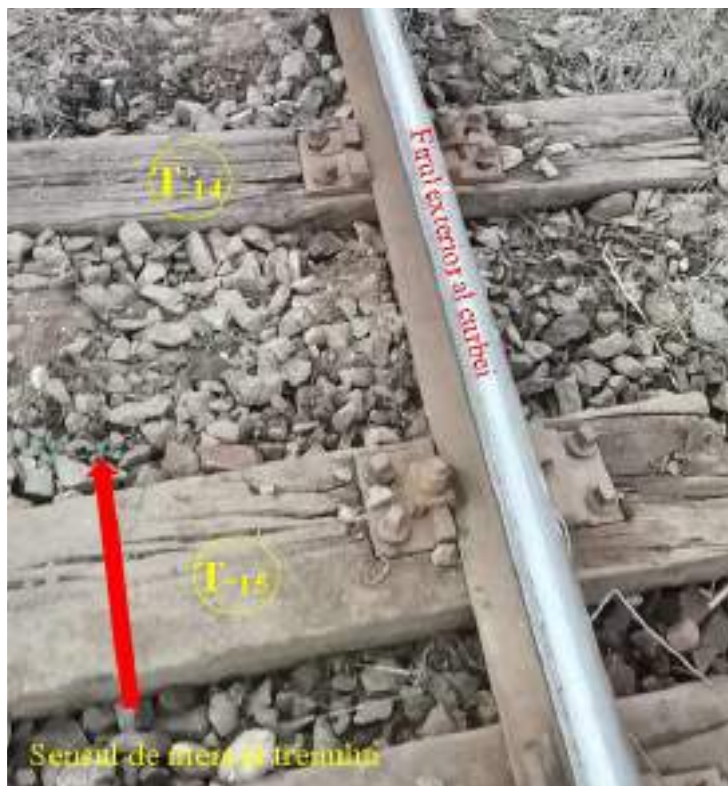
Foto. nr.2 – Starea tehnică a traverselor T-15 și T-14

- mai mult de 2 traverse necorespunzătoare la un grup de 15 traverse;
- numărul de traverse necorespunzătoare în cale să depășească 7 %;
- menținerea în cale a 2 traverse necorespunzătoare vecine.
