RAPORT DE INVESTIGARE

al accidentului feroviar produs la data de 16.01.2024, în capătul Y al haltei de mișcare Leu,
prin deraierea unui număr de 11 vagoane (din care 2 s-au răsturnat)
din compunerea trenului de marfă nr.68322
(aparținând operatorului de transport feroviar SC Global Rail Solutions SRL)

*Raport Final
Ianuarie 2025*

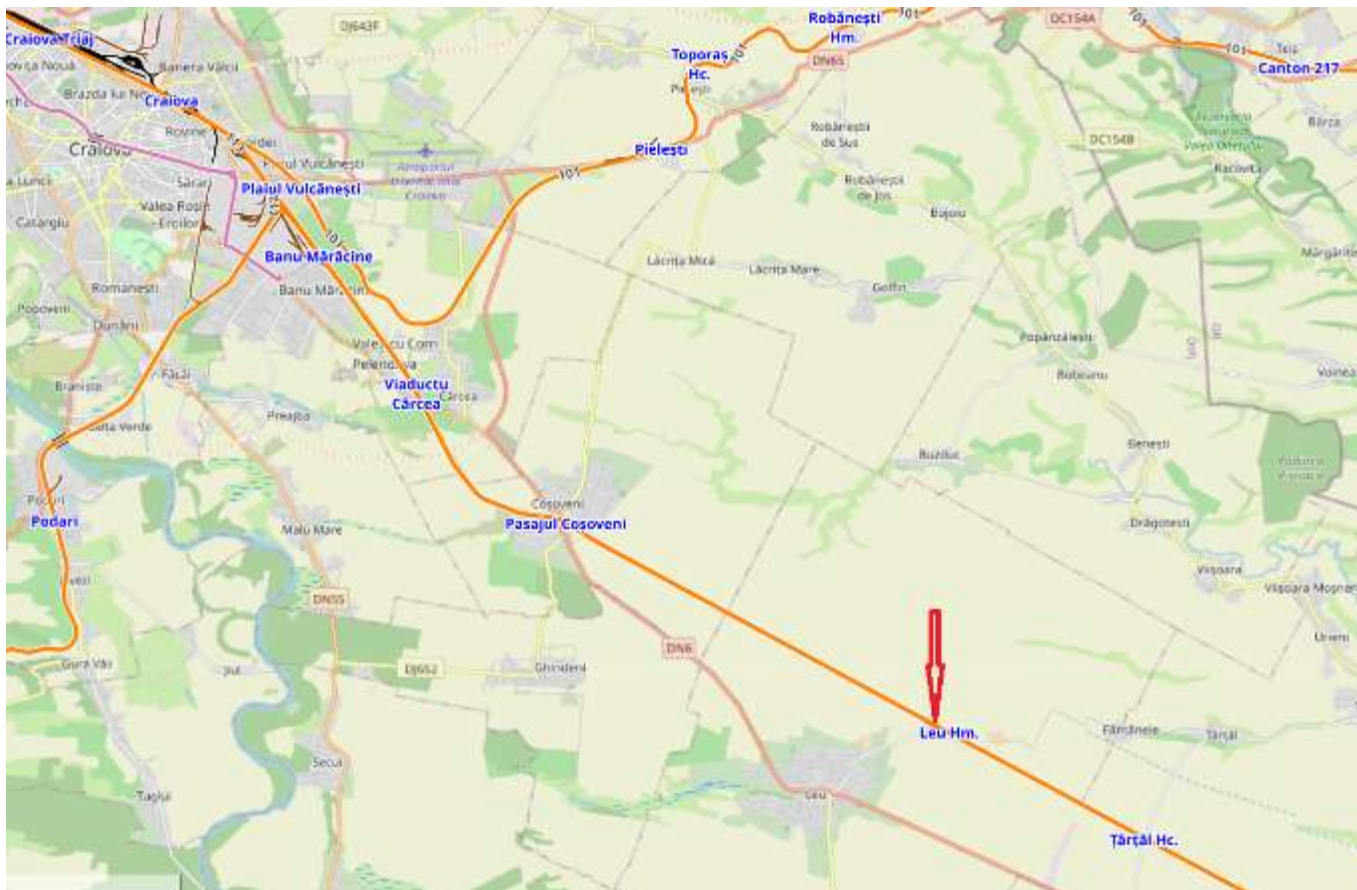
Figura nr.1. Locul producerii accidentului feroviar

Urmare a producerii accidentului feroviar, 11 vagoane din componerea trenului (începând cu cel de-al 20-lea și până la cel de-al 30-lea vagon de la locomotivă) au deraiat și 2 dintre acestea s-au răsturnat, marfa încărcată în vagoane fiind împrăștiată pe terasamentul căii.

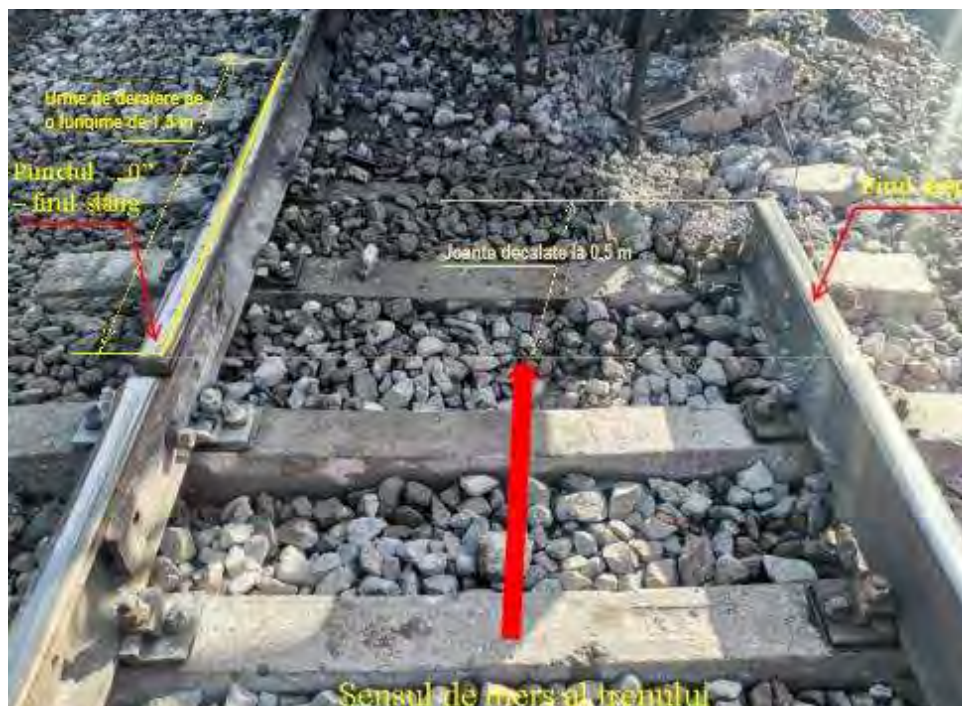
Figura nr.2. Schița cu urme și poziționarea joantelor

Primele urme de circulație în stare deraiată au fost identificate pe suprafața superioară a șinei de pe firul stâng (în sensul de mers al trenului), la capătul joantei de la km 186+121 (joanta dintre al doilea panou tampon și primul panou tampon al schimbătorului de cale nr.16), fiind identificată o urmă de rulare de 1,3 m lungime pe ciuperca acestei șine, urmată de o cădere în exteriorul căii.

În cea ce privește firul drept (al șinei), începând cu joanta de la km 186+120,5 (decalată cu 0,5m față de cea de pe firul drept), s-au constatat mai multe fragmente de șină rupte poziționate pe ampriza căii, sub vagoanele deraiate sau îngropate în balast ori în porumbul scurs din vagoane în zona adiacentă.

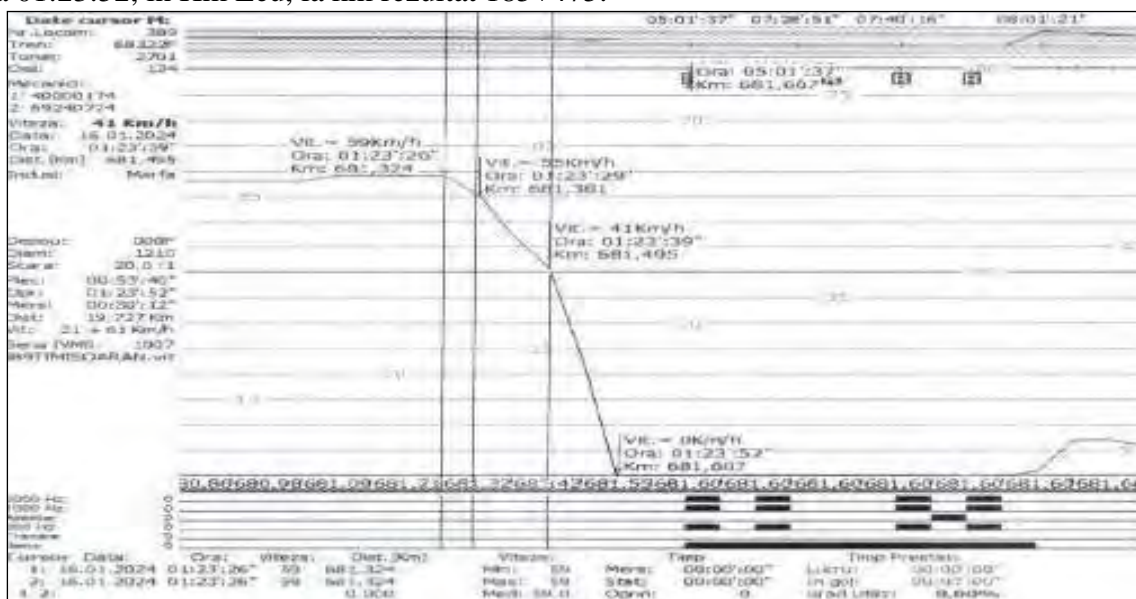
Figura nr.3. Diagrama vitezei trenului

- viteza trenului a respectat restricția de viteză de 30 km/h prevăzută în BAR, de la km 200+400 ÷ 199+700, a trecut prin Hm Malu Mare la ora 01:06:36, după care viteza a crescut la 60 km/h, urmată de o scădere la 54 km/h după care a crescut din nou la până la 61 km/h, la ora 01:18:33, s-a menținut 399 m, timp de 23 secunde, după care la ora 01:18:5, a scăzut din nou la valoarea de 53 km/h, urmată de o creștere la valoarea de 59 km/h;

- după parcurgerea a 19,387 km de la plecare din Hm Banu Mărăcine, la ora 01:23:22, viteza a scăzut brusc de la 59 km/h la 0 km/h (55 km/h – 41 km/h – 0 km/h), după parcurgerea a 285 m, trenul a oprit la ora 01:23:52, în Hm Leu, la km rezultat 185+475.

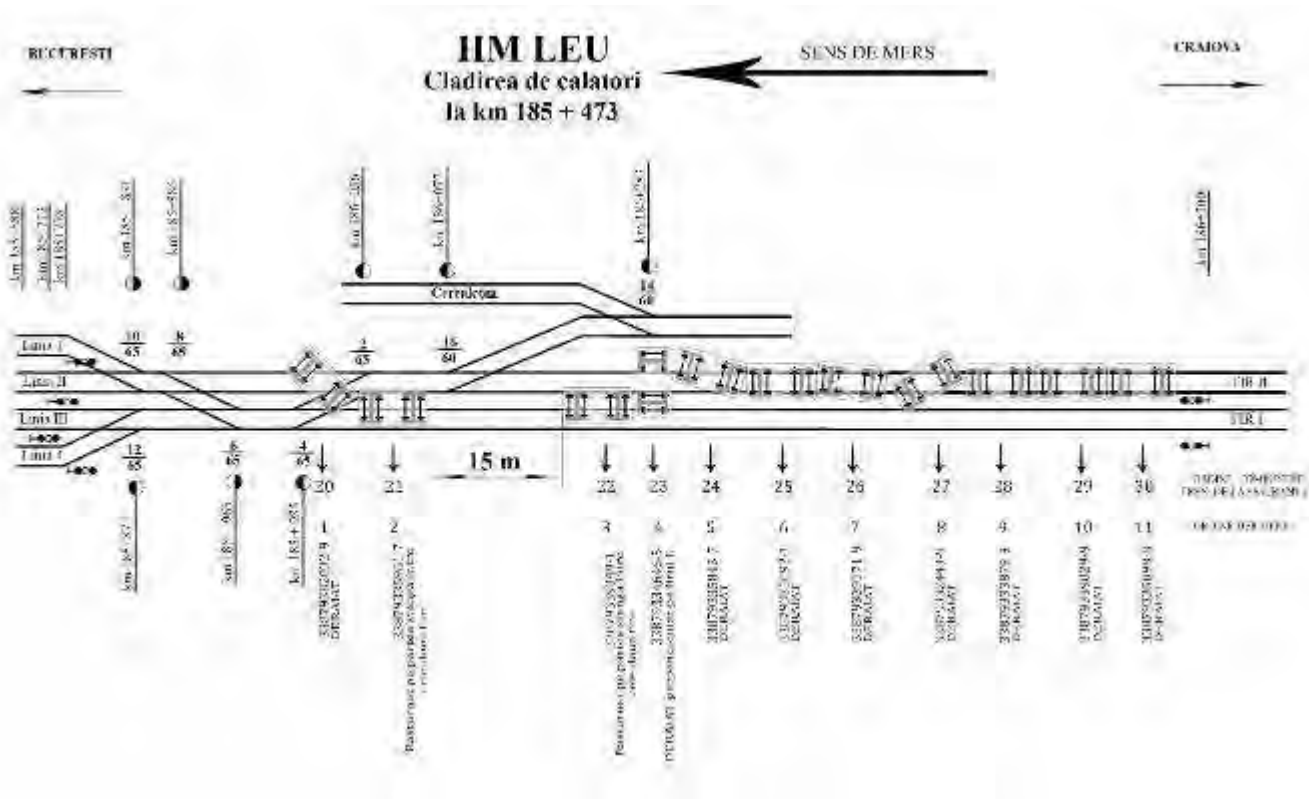
Figura nr.4. Poziția vagoanelor deraiate la locul accidentului

Vagonul era dotat cu frână automată Ch-GP, saboți de frână din materiale compozite tip LL și boghiuri tip Y 25. Vagonul era deraiat de toate osiile și rămas pe zona firului II de circulație.

- vagonul nr.33879335098-8 (al 30-lea din compunere) tip Uagps, proprietar ERMEWA SA, RP efectuat la data de 11.06.2018, la agentul economic identificat cu codul „874” cu valabilitate 6 ani. Vagonul era dotat cu frână automată KE-GP, saboți de frână din materiale compozite tip LL și boghiuri tip Y 25. Vagonul era deraiat de toate osiile (roata 4L era pe șina din partea stângă și rămas pe zona firului II de circulație. Vagonul era oprit cu partea din urmă a acestuia la km 186+122.

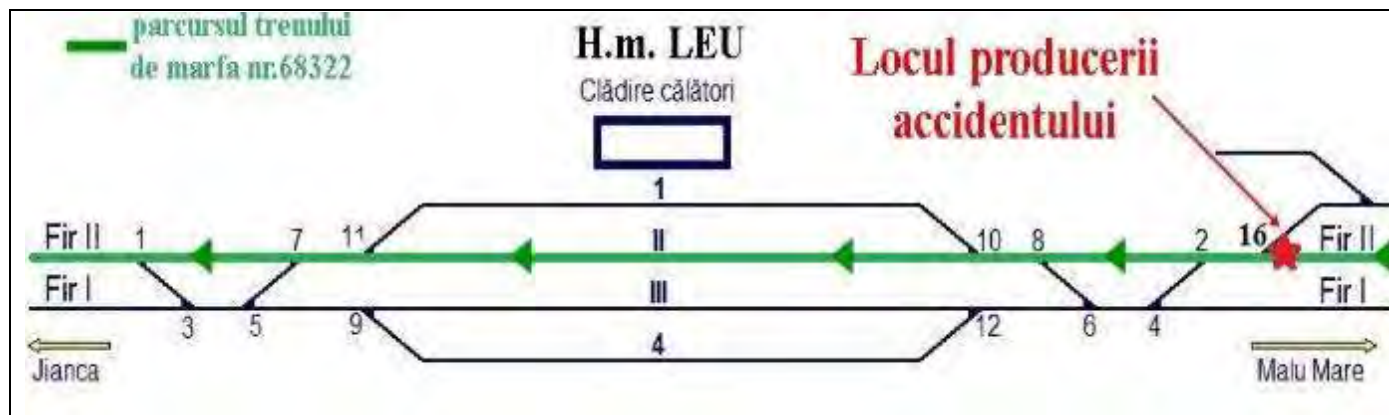
Figura nr.5. Schița Hm Leu cu locul unde s-a produs accidentul feroviar

Accidentul feroviar s-a produs în circulația trenului de marfă nr.68322, aparținând OTF GRS, având în compunere 35 vagoane seriile Uagps, Tagnpps și Uafoos, încărcate cu porumb, având parcursul de trecere pe linia II directă (aferentă firului II, linia 100) din Hm Leu, capătul Y, peste schimbătorii de cale nr.16 (manevrat în poziția „pe directă” și atacat pe la călcâi) și nr. 2 (manevrat în poziția „pe directă” și atacat pe la vârful).

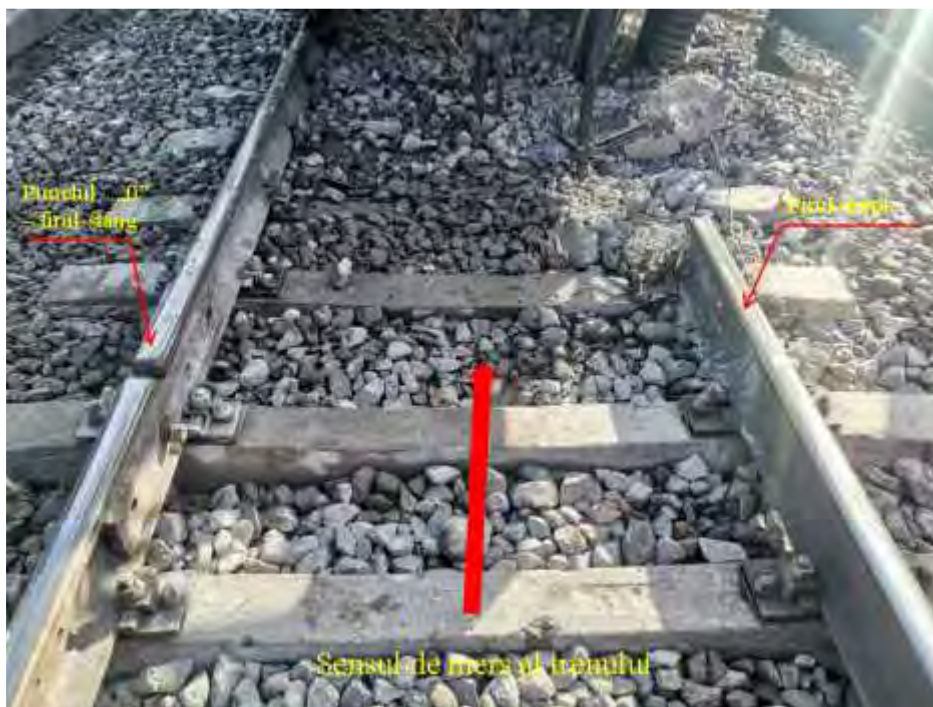
Foto nr.1. Punctul marcat cu „0”

Pe teren s-a marcat punctul „0” pe șina din partea stângă de la capătul joantei de la km 186+121 aferente primului panou tampon (Foto nr.1), în sensul de mers al trenului, joantă decalată cu 0,50 m față de joanta de pe firul drept. Menționăm că, până la punctul „0”, în sens invers de mers al trenului, nu au fost constatate urme de deraiere, linia nefiind afectată de producerea accidentului feroviar.

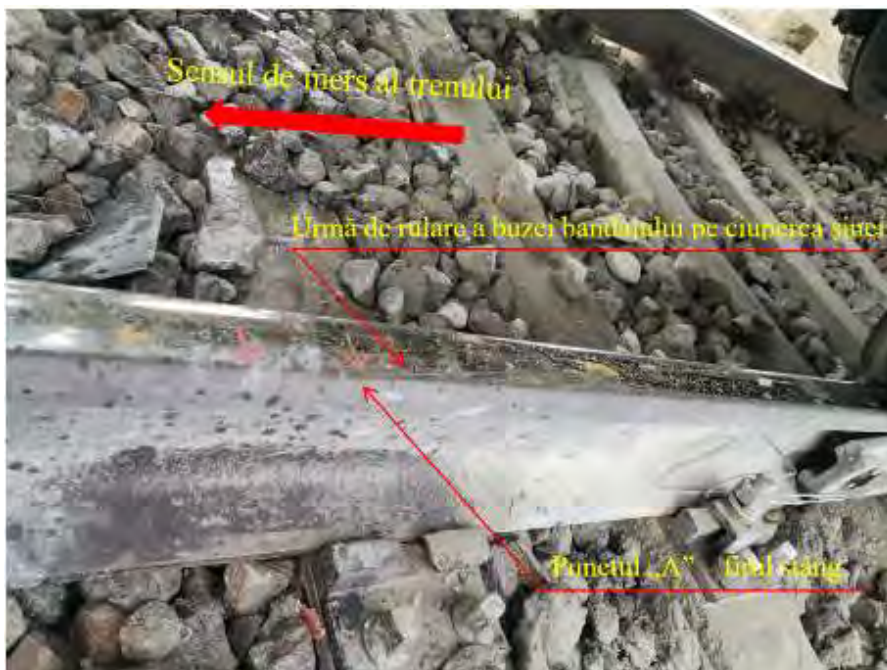
Foto nr.2. Punctul marcat cu „A”

De la punctul „0”, în sensul de mers al trenului, pe șina de pe firul din partea stângă s-a constatat o urmă de rulare a buzei bandajului pe ciuperca șinei pe o lungime de 1,30 m, urmată de o urmă de cădere în exteriorul căii, punct marcat pe teren ca punctul „A” (Foto nr.2).

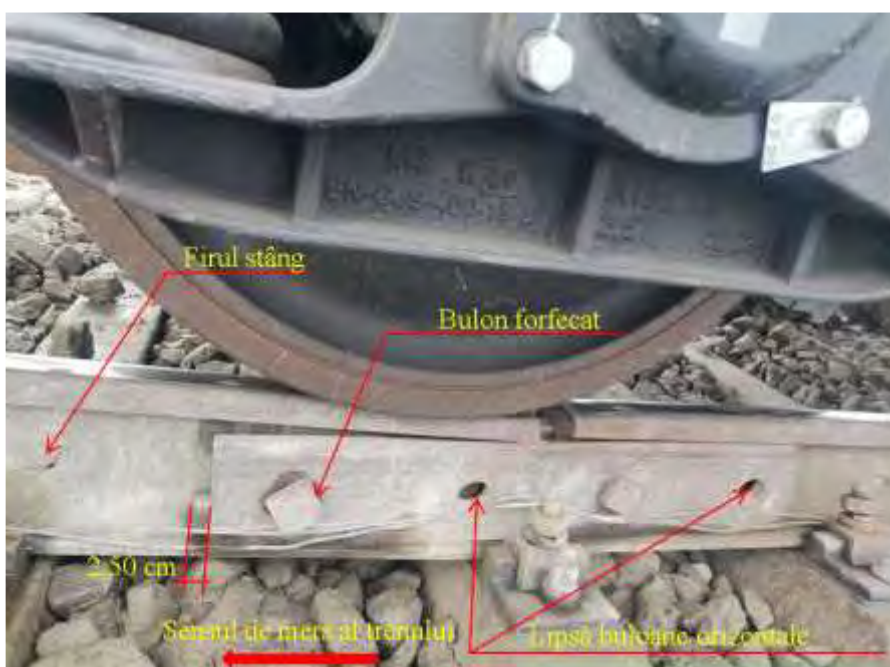
În urma deraierii la joanta de la km 186+121 (punctul „0”), pe partea stângă în sensul de mers al trenului s-au constatat: forfecarea celui de-al doilea bulon (extrem) la capătul șinei dinspre zona afectată de deraiere, lipsa a două buloane orizontale la ambele capete a joantei (câte un bulon la fiecare capăt) și deplasarea în lung a șinei aferente primului panou tampon al schimbătorului de cale nr.16 cu aproximativ 25 mm (Foto nr.3).

Eclisele metalice de la joanta amplasată la km 186+121 pe firul stâng, în sensul de mers al trenului, nu prezentau deformații sau urme de lovituri.

Foto nr.3. Lipsa buloane orizontale la joanta de la km 186+121

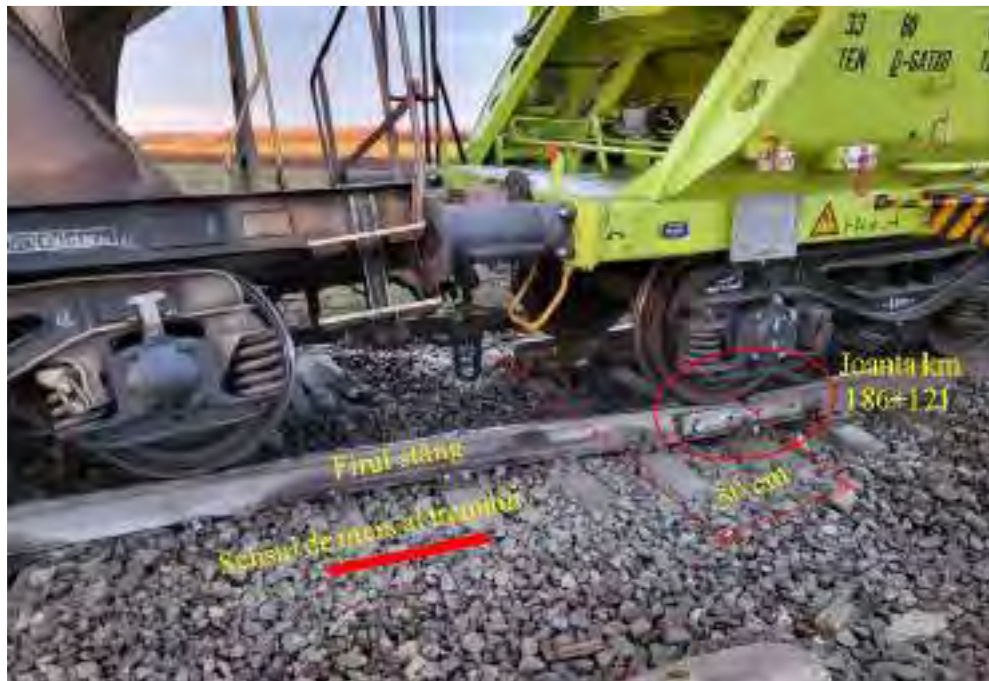
Foto nr.4. Joanta de la km 186+121

La joanta de la km 186+121 unde s-a marcat pe teren punctul „0”, se constată o decalare de la echer cu 50 cm față de firul drept, ambele capete de șină de la joante fiind rezemate pe o singură traversă din beton, nefiind respectat planul de poză prevăzut de reglementările în vigoare (diagrama) pentru tipul de șină 65.

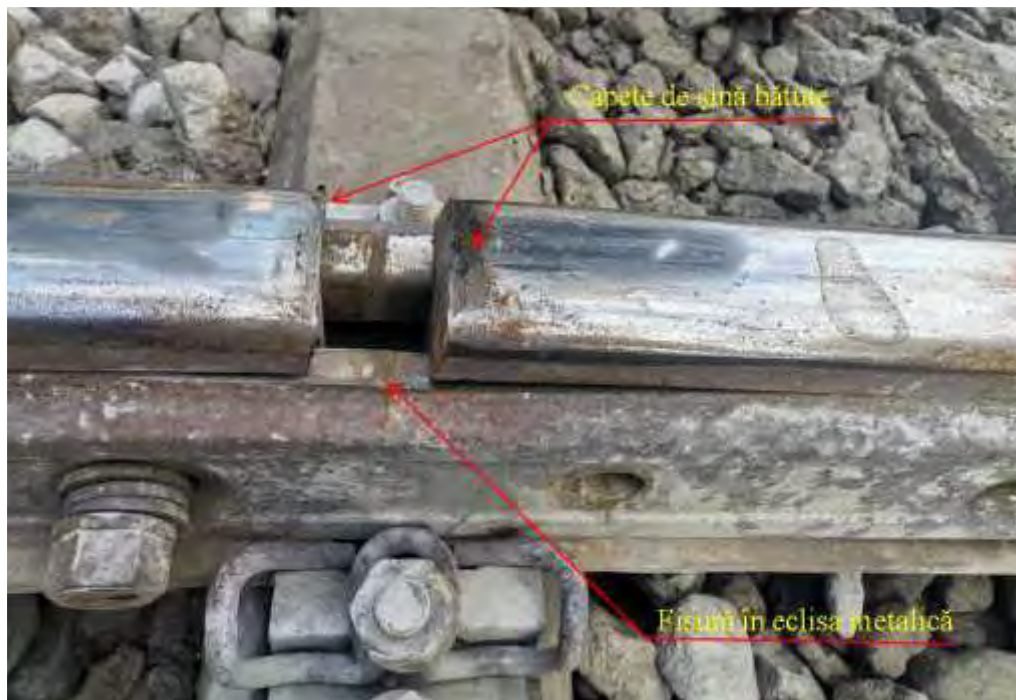
Alcătuirea neconformă a joantei, prin neasigurarea rezemării corespunzătoare a fiecărui capăt de șină la joantă pe câte o traversă, conform diagramei prescrise pentru tipul de șină 65 în funcție de lungimea panoului, precum și colmatarea cu noroi a prisme de piatră spartă pe zona joantei au determinat, în timp, la apariția capetelor de șine bătute în dreptul joantelor și fisurarea eclisei metalice (Foto nr.5).

Foto nr.5. Capete de șine bătute în dreptul joantei și fisură în eclisa metalică

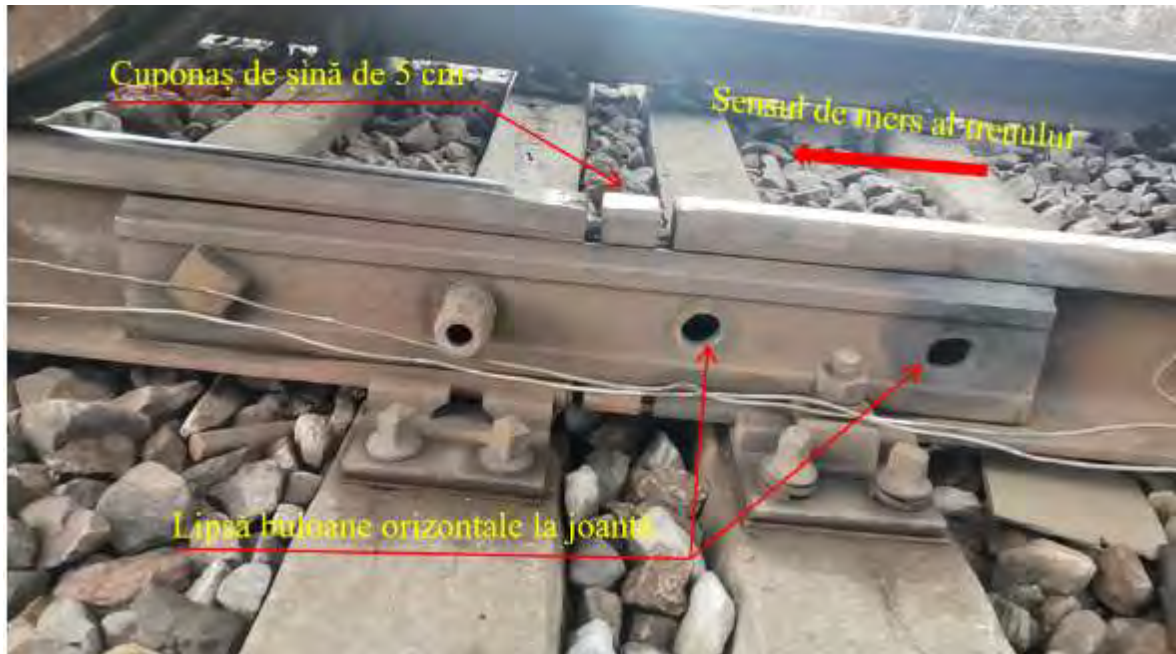
Foto nr.6. Joanta de la km 186 + 133

Pe porțiunea de linie neafectată de deraiere, la o distanță de 12 m înainte de punctul „0”, la joanta de la km 186+133 dintre al 2-lea panou tampon (JIL) și al 3-lea panou de pe firul stâng, în sensul de mers al trenului, s-a constatat, la capătul X al panoului 3, lipsa ambelor buloane orizontale la joantă și existența unui cuponaș de 5 cm (Foto nr.6), eclisarea capetelor de șină fiind asigurată doar prin intermediul a două buloane orizontale, ambele amplasate la capătul Y al celui de-al 2-lea panou, celălalt capăt al joantei nefiind prins cu nici un bulon orizontal, contrar prevederilor *Instrucției pentru alcătuirea, întreținerea și supravegherea căii fără joante – ediția 1980*, unde se precizează la art. 14 punctul 3: „Elementele prinderilor verticale și orizontale, trebuie să fie complete, să corespundă tipului de șină respectiv, să fie în stare bună, fără defecte și fără deformații”.

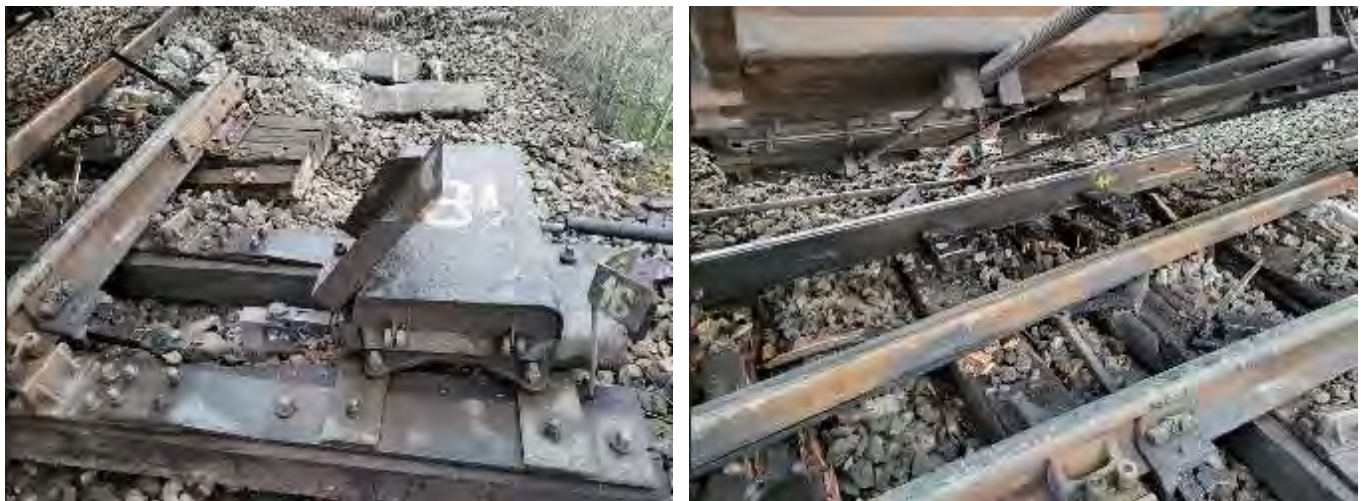
În urma deraierii, schimbătoarele de cale nr.16 și nr.2 și porțiunea de linie dintre ele au fost deteriorate în totalitate (șine rupte și torsionate și traverse speciale de lemn și de beton distruse). În urma răsturnării vagoanelor nr.21 și 22 de la siguranță, pe firul I de circulație s-a produs deteriorarea schimbătorului de cale nr.4, deriparea porțiunii de linie de la călcâiul schimbătorului de cale nr.4 pe o lungime de aproximativ 50 m și a diagonalei 2/4.

Foto nr.7 și 8. Schimbătorul de cale nr.16 afectat de deraiere

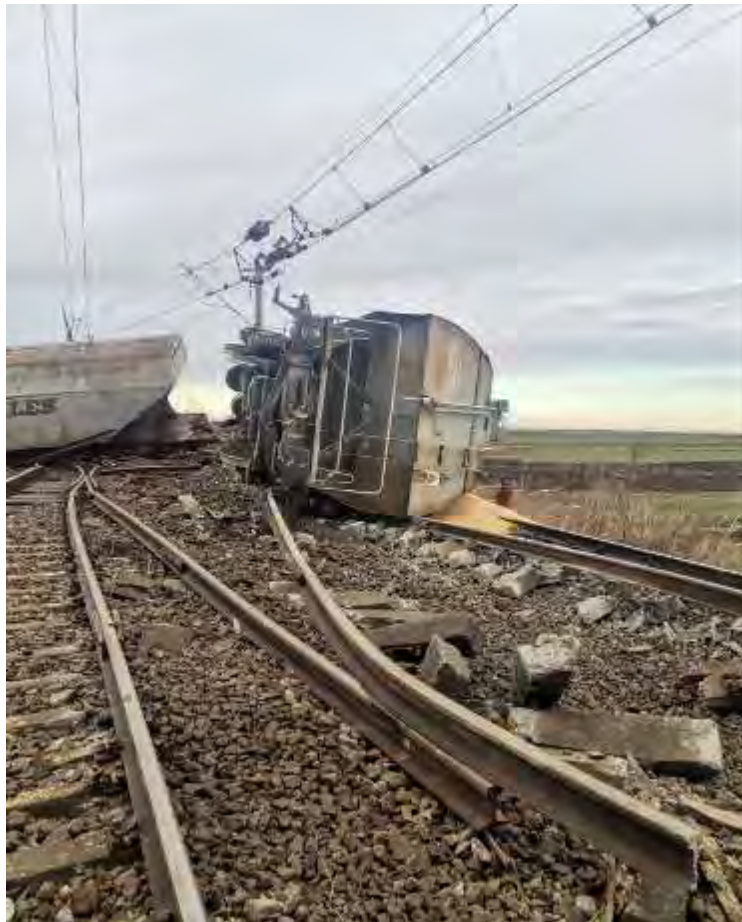
Foto nr.9. Diagonala 2/4 afectată de deraiere

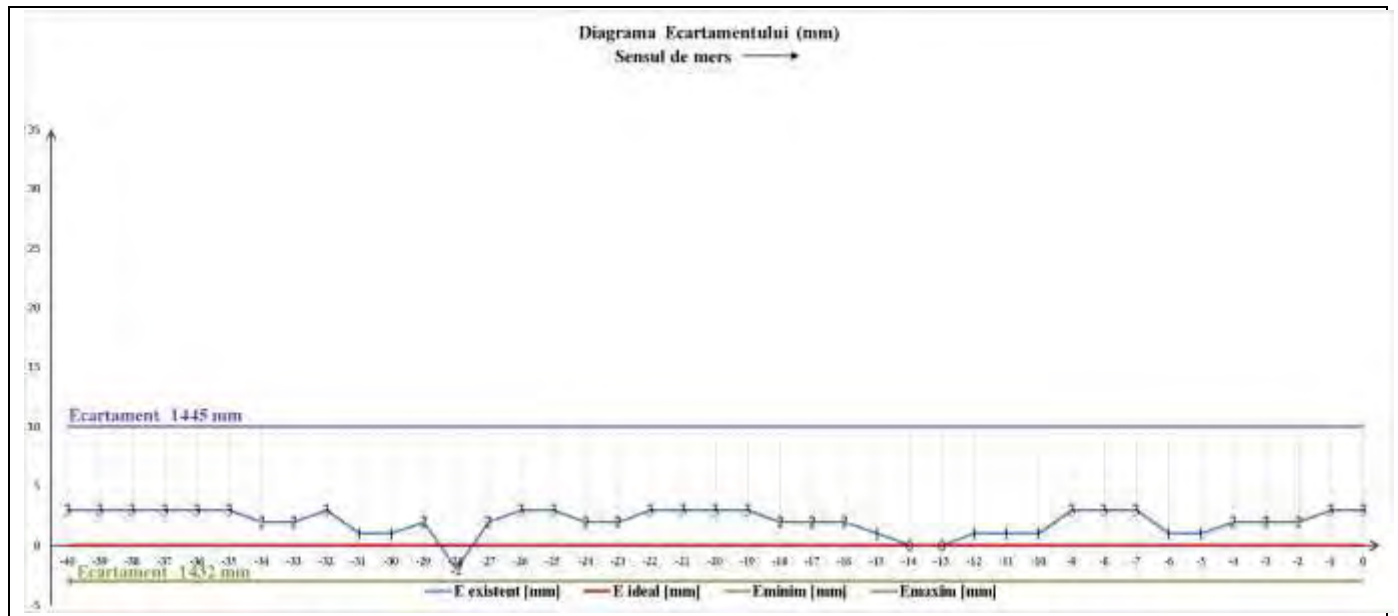
Figura nr. 6. Diagrama ecartamentului

În diagrama ecartamentului (Figura nr.6) s-au reprezentat pe abscisă picheții marcați pe teren la echidistanța de 0,5 m, iar pe ordonată s-au reprezentat valorile măsurate cu tiparul de măsurat calea (exemplu: valoarea de 0 mm corespunde ecartamentului de 1435 mm).

Măsurătorile efectuate cu tiparul la verificarea tehnică a suprastructurii căii după producerea accidentului feroviar au scos în evidență faptul că ecartamentul se încadrează în toleranțele admise de *Instrucția de norme și toleranțe pentru construcția și întreținerea căii - linii cu ecartament normal - nr.314/1989* pe zona neafectată de deraiere cuprinsă între punctele de reper „-40” ÷ „0”, în sens invers de mers al trenului.

Abaterile de la ecartament în exploatare trebuie să se întindă uniform cu o variație de cel mult 2 mm/m. Variația abaterilor la ecartament a fost depășită între următoarele puncte de reper: „-30” ÷ „-28” cu 1 mm/m, și „-28” ÷ „-26” cu 3 mm/m.

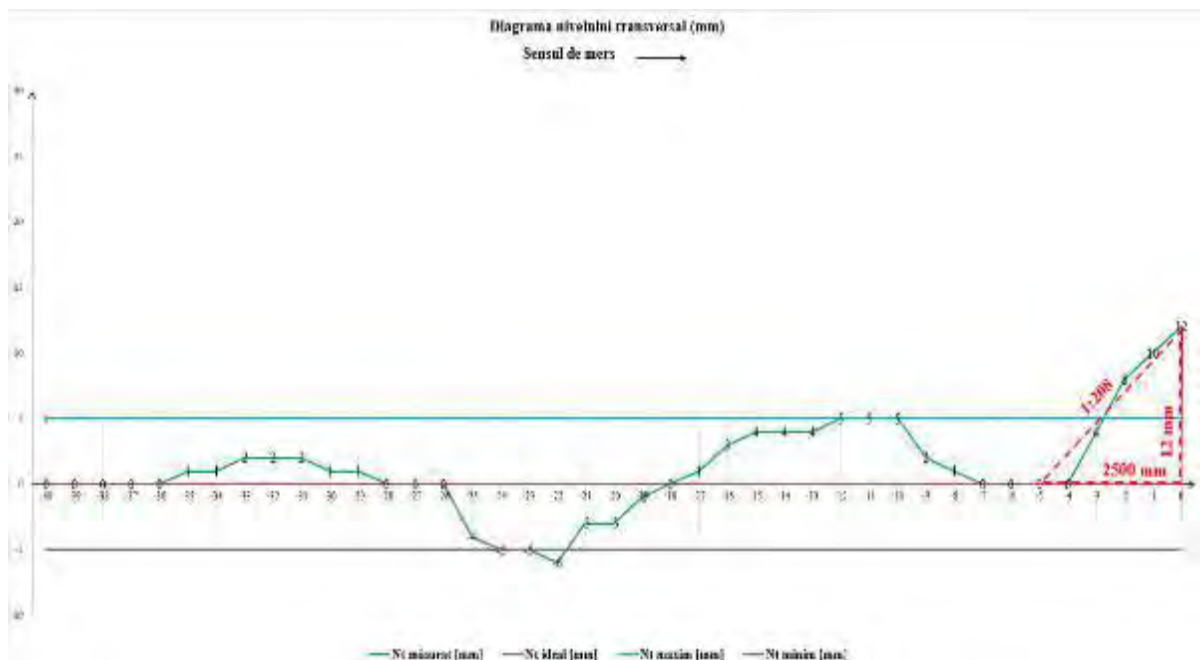
Figura nr.7. Diagrama nivelului transversal

Torsionarea căii este un defect local și reprezintă diferența de nivel transversal între cele două fire ale căii măsurate în două puncte consecutive raportat la baza longitudinală de măsurare a torsionării căii (2,5 m). Pentru viteze de circulație cuprinse între 80 și 100 km/h valoarea maximă a torsionării căii este de 7,5 mm, cu înclinarea rampei defectului de 1:300, prevăzută la art.7.A., pct.4 din *Instrucția de norme și toleranțe pentru construcția și întreținerea căii-linii cu ecartament normal, nr.314/1989*.

Până la punctul de producere al deraierii, în sensul de mers al trenului, între punctele „-5”÷„0”, măsurate la o distanță de 2,5 m între două puncte consecutive, valoarea torsionării căii a fost de 12 mm, fiind depășită valoarea maximă a torsionării de 7,5 mm admisă pentru circulația trenurilor cu viteze de circulație cuprinse între 80 și 100 km/h, având înclinarea rampei defectului de 1:208.

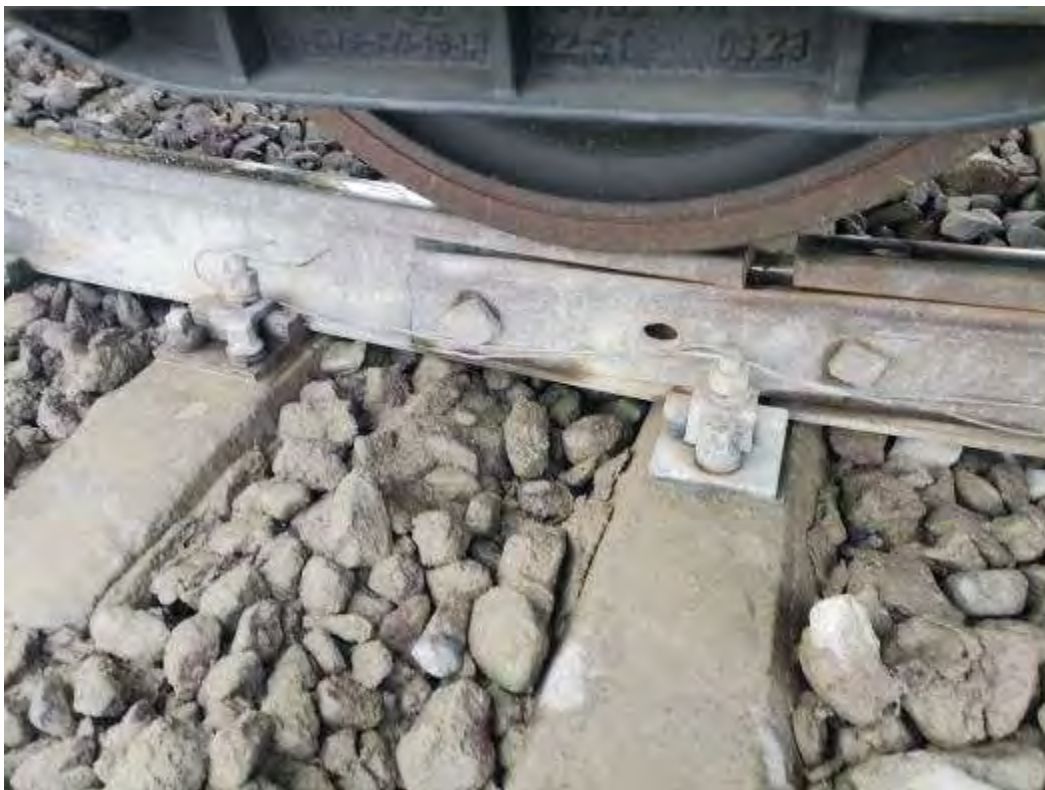
Pe porțiunea de linie premergătoare punctului „0” prisma de piatră spartă era completă și necolmatată, iar în zona joantei de la km 186+121 s-a constatat că prisma de piatră spartă era colmatată cu noroi.

Foto nr.10. Prisma de piatră colmatată cu noroi în zona joantei

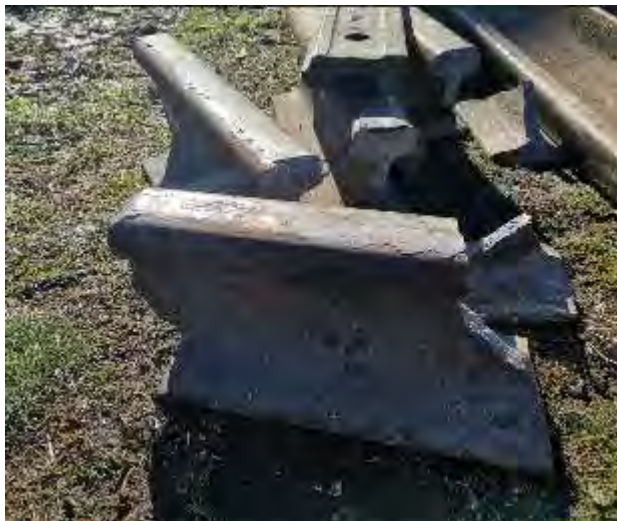
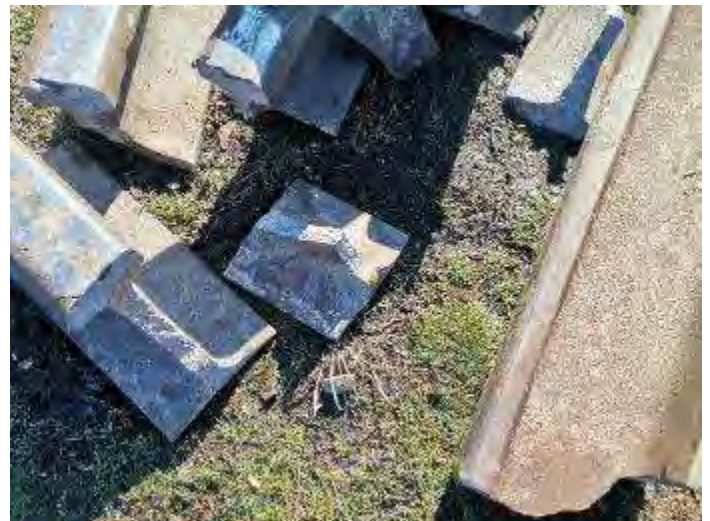
Din șina de pe partea dreaptă ruptă, între joanta de la km186+120,50 și ultima joantă a schimbătorului de cale nr.16, au fost identificate un număr de 10 fragmente de șină de diferite dimensiuni, aceste fragmente fiind numerotate și colectate în vederea expertizării.

Secțiunile de rupere ale acestor fragmente au fost constatate vizual ca ruperi noi, cu luciu metalic.

Foto nr.11 și 12. Fragmente din șina de pe firul din partea dreaptă ruptă în diverse secțiuni

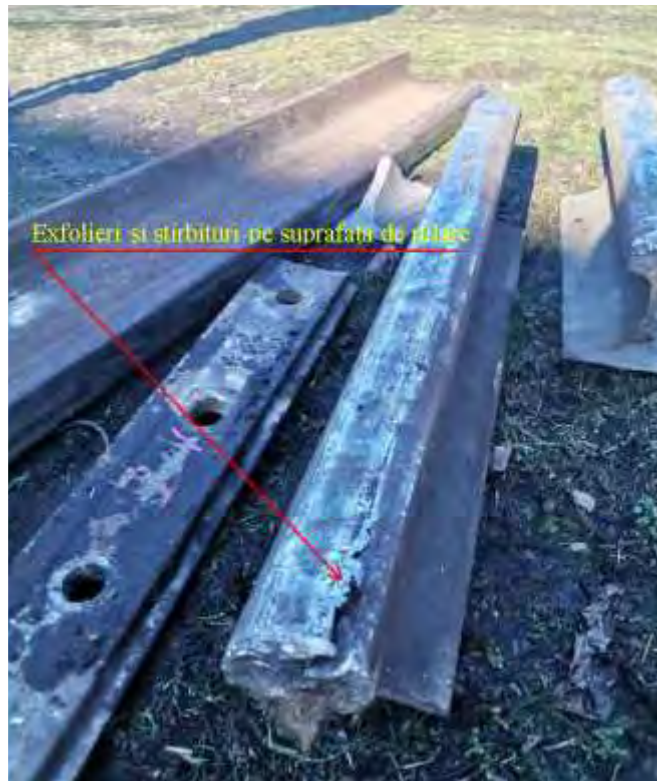
La unele fragmente din șina ruptă s-au constatat exfolieri și știrbituri pe suprafața de rulare cu desprinderi de material din ciuperca șinei (Foto nr.13).

Foto nr.13. Exfolieri și știrbituri pe suprafața de rulare

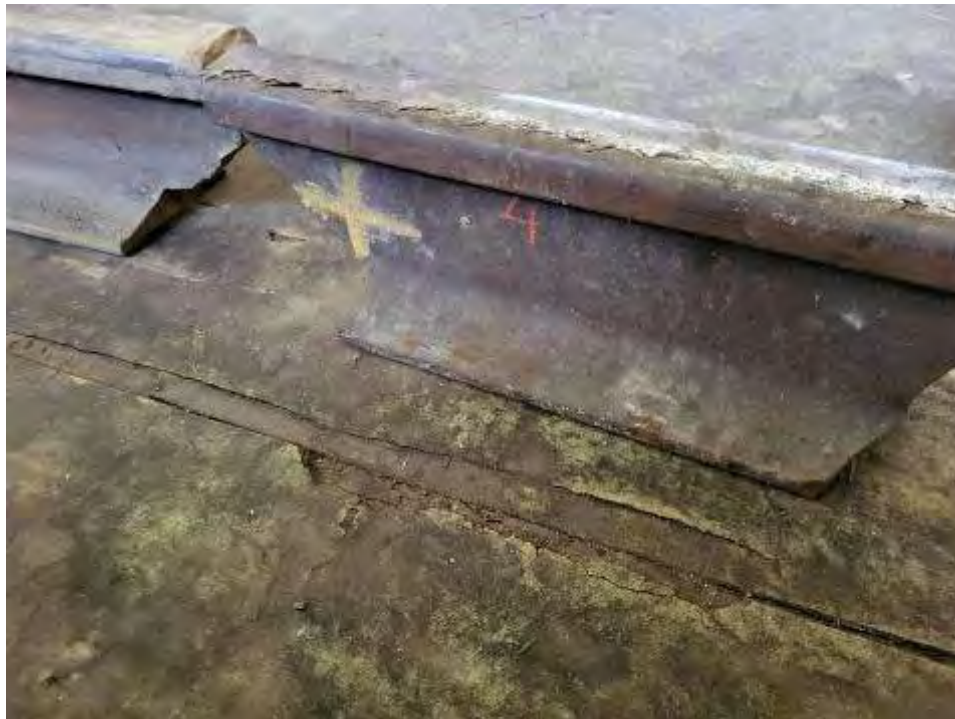
Fragmentul identificat cu numărul 4 era marcat cu vopsea pe inima șinei cu o cruce, fapt care consemnează că a fost depistată ca șină defectă.

Foto nr.14. Fragment de șină nr.4 marcat cu vopsea pe inima șinei

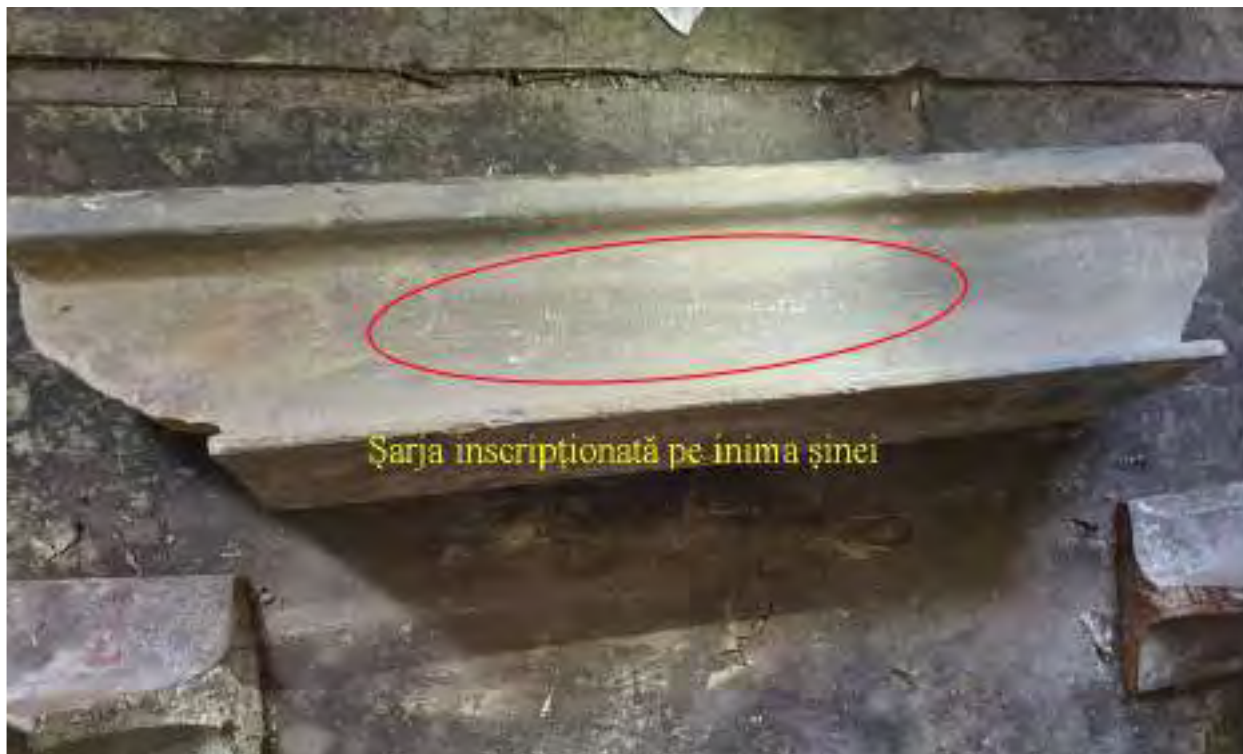
La un fragment de șină ruptă a fost identificată următoarea șarjă inscripționată pe inima șinei: A III 00 P 65 (Foto nr.15).

Foto nr.15. Șarja inscripționată pe inima șinei cu rupere multiplă

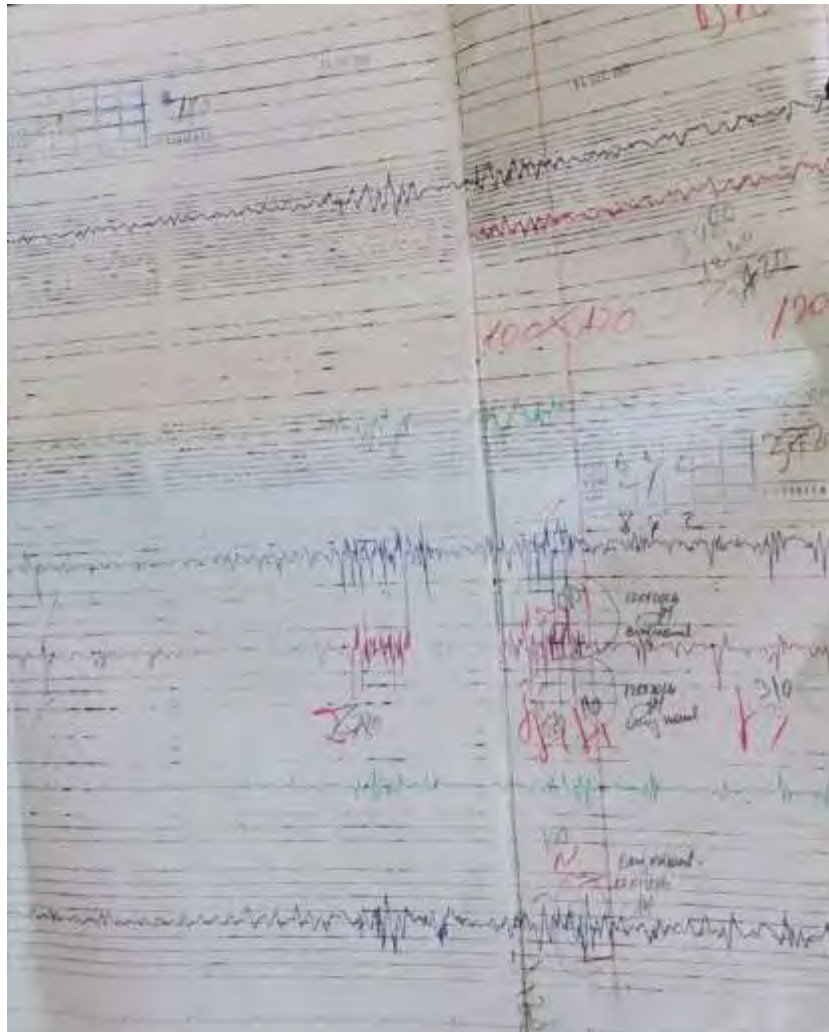
La ultima măsurătoare a liniei cu VMC din data de 14.12.2023 (Foto nr.16), au fost înregistrate de la km de la km 186+000 la 186+500 un număr de 6 defecte (5 defecte privind denivelările în lung și un defect privind torsionarea căii), astfel:

- la km 186+080, 2 defecte „J3”;
- la km 186+310, defect „J3”;
- la km 186+070, defect „J4”;
- la km 186+110, defect „J4”;
- la km 186+100, defect „N3”;

Foto nr.16. Banda înregistrată la data de 14.12.2023 în urma măsurătorii liniei cu VMC

Din documentele puse la dispoziție de către SRCF Craiova, defectele înregistrate cu ocazia verificării liniei cu VMC la data de 14.12.2023 au fost remediate în 12.01.2024.

4. Autoritatea de Siguranță Feroviară Română – ASFR se va asigura că administratorul de infrastructură feroviară publică va evalua riscul asociat pericolului de menținerea în cale a defectelor semnalate în urma măsurătorii cu vagonul de măsurat calea și va stabili măsuri de ținerea sub control al acestuia.
