RAPORT DE INVESTIGARE

privind accidentul feroviar produs la data de 23.01.2024,
pe raza de activitate a Sucursalei Regionale de Căi Ferate Cluj,
între halta de mișcare Mogoșeni și stația CFR Beclean pe Someș,
prin declanșarea unui incendiu la două vagoane din compunerea trenului de călători Interregio
nr.1830, aparținând SNTFC „CFR Călători” SA.

*Raport de investigare
23 decembrie 2024*

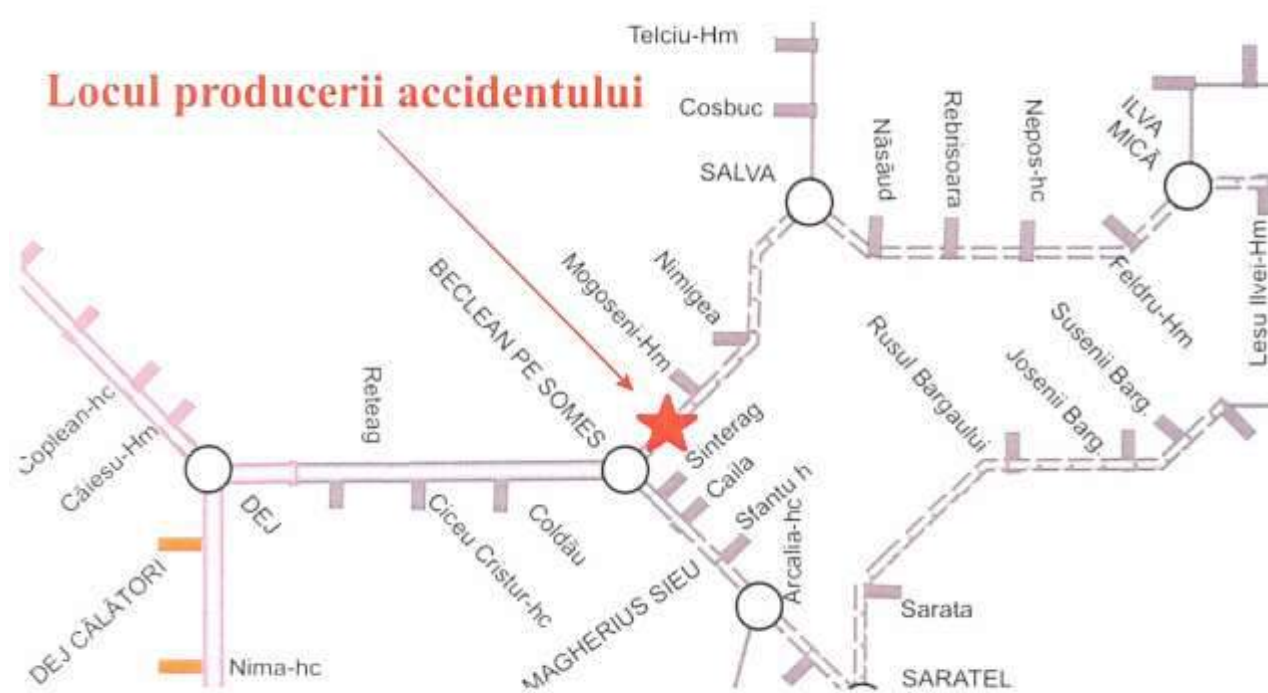
Imaginea nr.1 – Locul producerii accidentului

La data de 23.01.2024, în jurul orei 17:50, pe raza de activitate a Sucursalei Regionale de Căi Ferate Cluj, secția de circulație Salva – Beclean pe Someș (linie simplă, electrificată), între halta de mișcare Mogoșeni și stația CFR Beclean pe Someș, la km.1+336, în circulația trenului de călători Interregio nr.1830 (aparținând operatorului de transport feroviar de călători SNTFC „CFR Călători” SA) s-a declanșat un incendiu la vagonul de călători nr.50532049115-0, al treilea vagon din compunerea trenului. Urmare a declanșării incendiului, un pasager aflat în acest vagon a acționat semnalul de alarmă și s-a produs frânarea de urgență a trenului în linie curentă, trenul oprindu-se la km.1+336. Incendiul s-a extins ulterior și la vagonul de călători nr.50532049112-7, al doilea vagon din compunerea trenului.

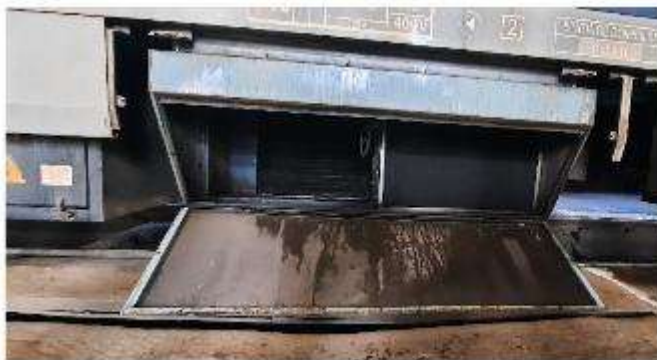
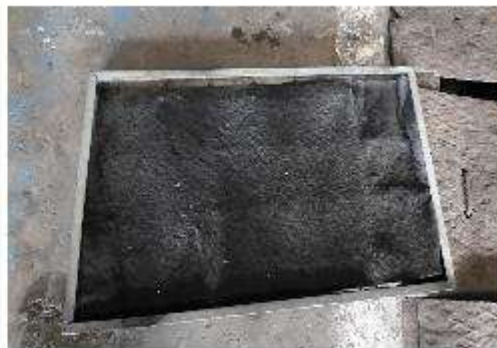
Imaginea nr.3 – starea tehnică a bateriei de încălzire/climatizare

În prezența comisiei de investigare, au fost demontate măștile de protecție situate sub cutia vagonului și capacele subsamblor aparținând instalațiilor electrice ale acestuia și ale bateriei de încălzire a instalației de climatizare, fiind efectuate următoarele constatări – *Imaginea nr.3:*

- tablourile electrice de înaltă tensiune de sub cutia vagonului erau intacte și nu prezentau urme de scurtcircuit sau afectare termică;
- bateria de încălzire/climatizare și filtrul de aer erau intacte și nu prezentau urme de afectare termică;

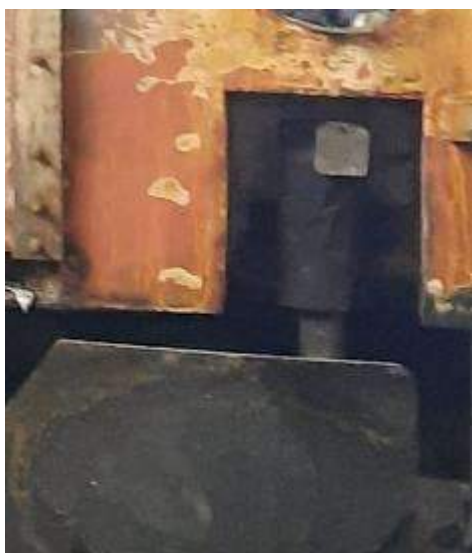
Au fost vizualizate cuplele de înaltă tensiune din ambele capete ale vagonului, precum și cupla electrică de la capătul alăturat incendiului aparținând vagonului 50532049112-7 (vagonul alăturat la care s-a extins incendiul de la vagonul 50522049115-0), nefiind constatate urme de conturare (scurtcircuit).

La momentul incendiului cuplele de înaltă tensiune erau introduse în prize și ulterior au fost așezate în suportul de repaus - *Imaginea nr.4 și Imaginea nr.5.*

Imaginea nr.4 - cupla electrică a vagonului nr.50532049115-0, capăt cu vagonul nr.50532049112-7

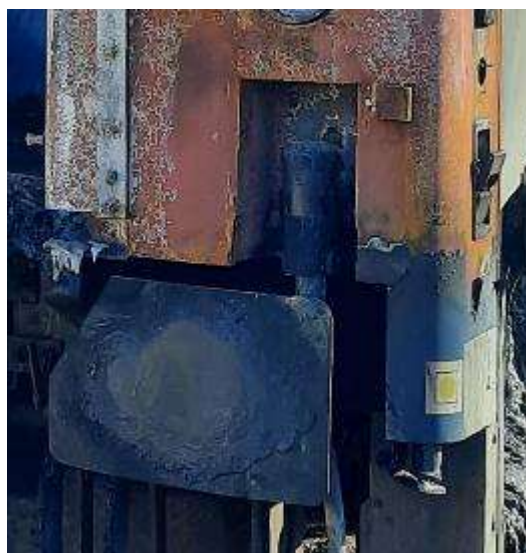
Imaginea nr.5 - cupla electrică a vagonului nr.50532049112-7, capăt cu vagonul nr.50532049115-0

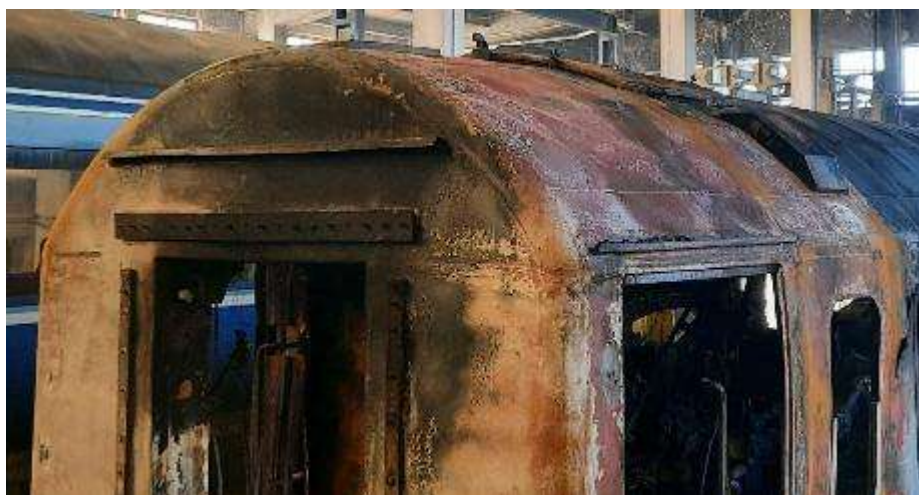
La cutia vagonului s-a observat deformarea acoperișului acestuia în zona unde s-a produs incendiul. Acoperișul vagonului era puternic afectat de incendiu în zona amplasării cabinei de toaletă (vopseaua arsă și tabla acoperișului deformată termic) și puțin afectat în zona unde era amplasat compartimentul tabloului electric de comandă al vagonului (tabla acoperișului intactă și vopseaua vagonului arsă) – *Imaginea nr.6 și Imaginea nr.7.*

Imaginea nr.6 - acoperiș deformat al cutiei vagonului în zona cabinei de toaletă

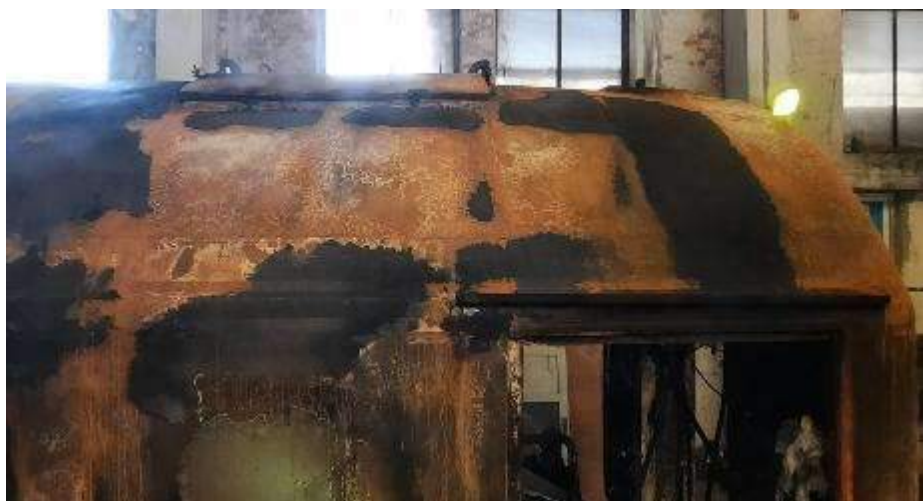
Imaginea nr.7 - acoperișul cutiei vagonului în zona compartimentului tabloului electric

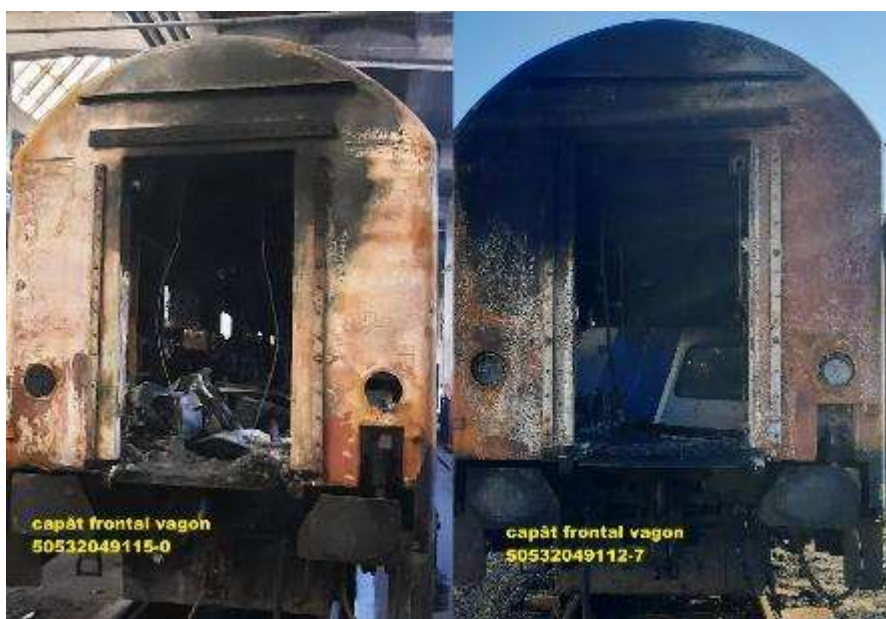
Pe capătul frontal al vagonului nr.50532049115-0, pe partea situată în dreptul cabinei de toaletă, s-a observat o depunere de funingine în urma incendiului, de asemenea tot în aceeași zonă s-a observat depunerea de funingine și pe vagonul alăturat nr.50532049112-7 afectat de incendiu *Imaginea nr.8.*

Imaginea nr.8.- depunerea de funingine pe capetele frontale ale vagoanelor

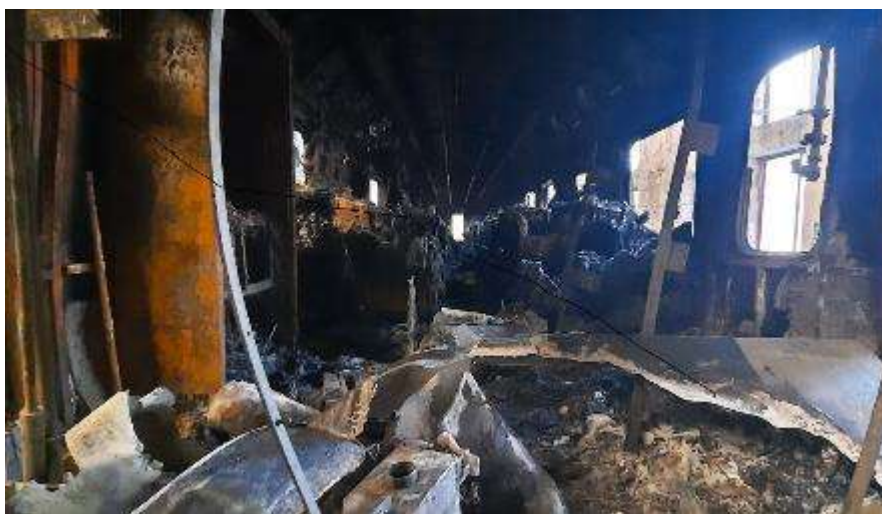
Starea tehnică a vagonului prezenta interiorul vagonului afectat de incendiu în proporție de 100% - *Imaginea nr.9.*

Imaginea nr.9 – interiorul vagonului afectat de incendiu

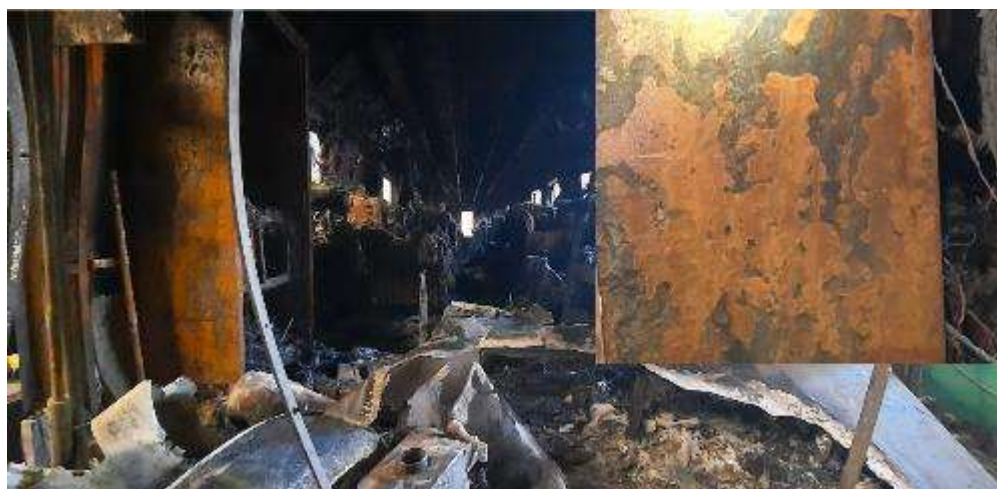
Interiorul vagonului era afectat de incendiu în proporție de 100%. S-a observat tabloul electric de comandă al vagonului afectat de incendiu, dulapul acestuia având vopseaua arsă, dar tabla dulapului nefiind deformată ca urmare a unui focar de incendiu produs la acesta - *Imaginea nr.10.*

Imaginea nr.10 – zona tabloului electric de comandă al vagonului cu detaliu al afectării termice a cutiei acestuia

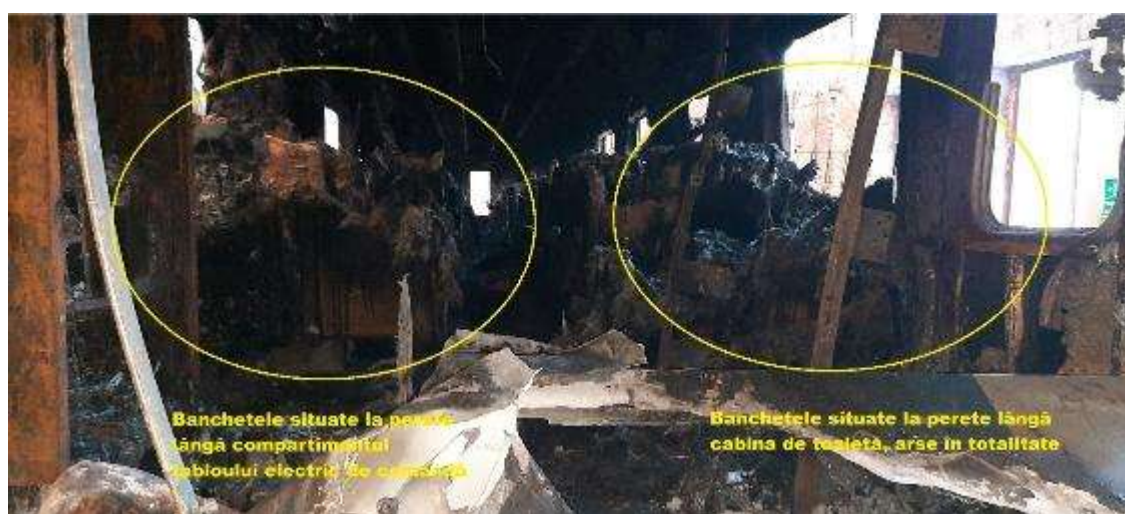
Cele două canapele din proximitatea cabinei WC erau arse în totalitate în timp ce canapelele din proximitatea tabloului electric aveau spătarul arse în proporție de aproximativ 50%. Deși mobilierul din vagon era distrus de incendiu s-a putut observa că banchetele alăturate peretelui din zona cabinei de toaletă erau incinerate complet, iar banchetele alăturate peretelui din zona tabloului electric aveau spătarul mai puțin afectat – *Imaginea nr.11*. Între resturile incinerate din cabina de toaletă nu a fost găsit recipientul de tablă al coșului de resturi menajere.

Imaginea nr.11 - starea banchetelor din capătul compartimentului alăturată incendiului

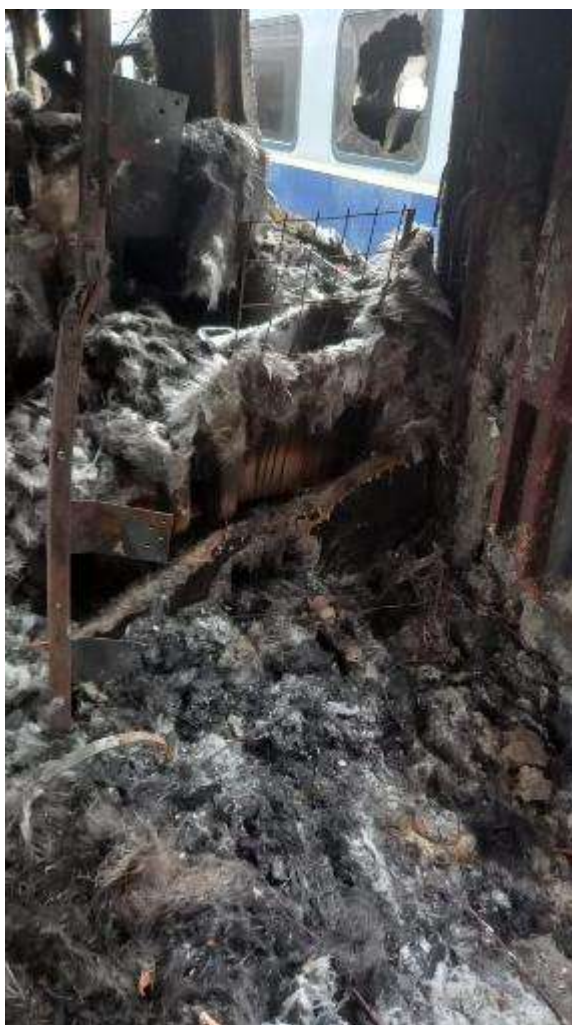
- Cabina WC din dreptul tabloului electric era arsă complet. Cabina WC este de construcție modulară, între peretele cabinei și peretele salonului fiind o distanță de aproximativ 10 cm;

Imaginea nr.12 - zona perete cabina WC / perete salon

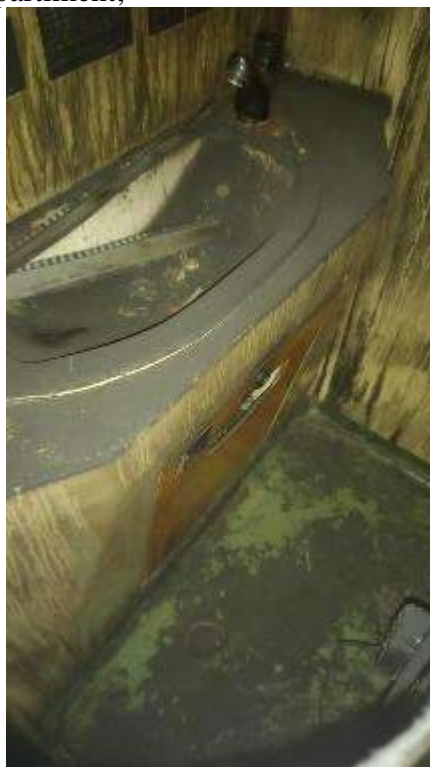
- un pasager neidentificat a aruncat cel mai probabil o țigară nestinsă în resturile menajere aflate sub chiuveta din cabina WC, iar la părăsirea cabinei WC a închis ușa acestuia;
- cel mai probabil țigara nestinsă odată ajunsă în resturile menajere a produs aprinderea hârtiei și a resturilor aflate în acest compartiment;

Imaginea nr.13 – partea inferioară a cabinei WC cu coșul de gunoi de la un vagon similar

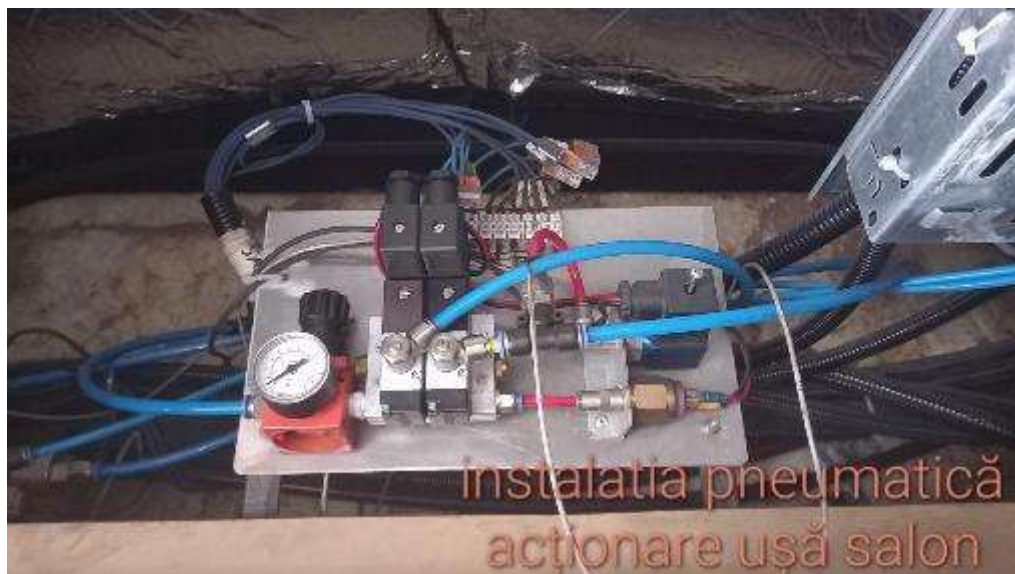
- focul a cuprins pereții cabinei WC, care au fost confecționați din materiale inflamabile, și s-a propagat spre podul cabinei WC.
- în urma creșterii temperaturii și propagării focului spre podul vagonului, s-au supraîncălzit și deteriorat conductele de 5, respectiv 10 bar ale instalației pneumatice de acționare ale ușii salon (*Imaginea nr.14*, fotografie de la un vagon similar), aflate în podul vagonului în apropierea plafonului cabinei WC, producând o pocnitură care s-a auzit în salon de către pasagerii acestuia. În momentul pocniturii încă nu s-a observat fum de către pasageri, nici în salon și nici în holul frontal din fața tabloului electric. Pocnitura s-a auzit după ce trenul a trecut de Hm Mogoșeni, fiind urmată de emisia puternică de aer care a favorizat extinderea focului;

Imaginea nr.14 - Instalație pneumatică de acționare ușă salon de la un vagon similar

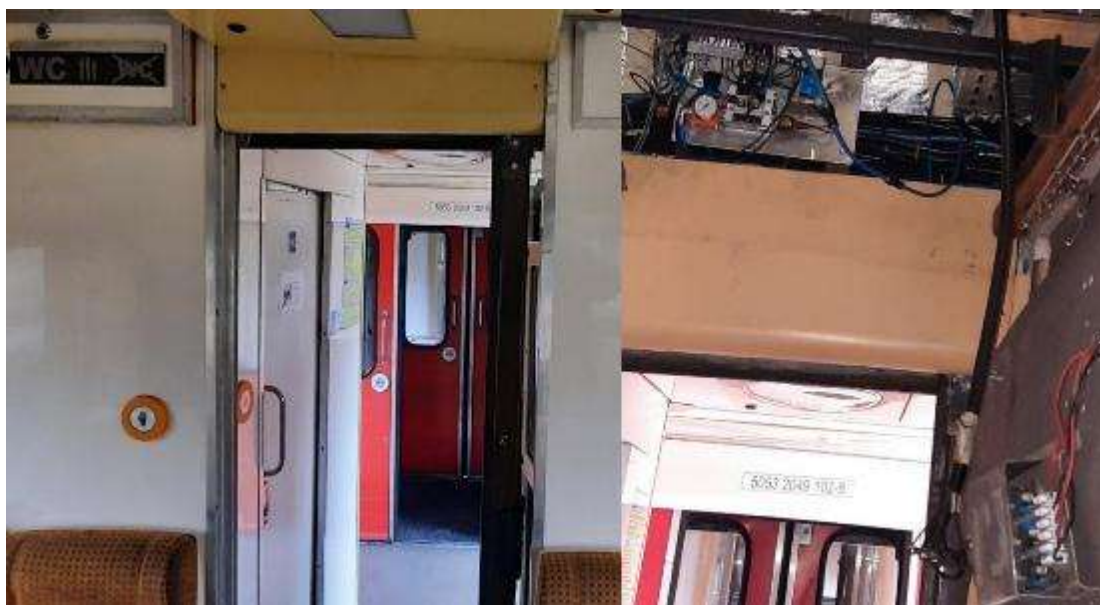
- cutia tabloului electric, deși componentele sale erau carbonizate în urma incendiului, încă mai prezenta vopsea, iar tabla acestuia nu era deformată în urma incendiului.
- la chestionare martorul pasager a susținut că înaintea observării primelor semne ale incendiului a fost auzită o pocnitură/zgomot în zona capătului vagonului. Acest lucru se poate datora încălzirii și ulterior cedării datorită temperaturii ridicate a furtunurilor flexibile ale instalației de deschidere electropneumatică a ușilor situată lângă cabina WC deasupra ușii de acces în salonul vagonului, aceasta instalație funcționând la o presiune de 10 atm. **Imaginea nr.15.**

Imaginea nr.15 - Instalația electropneumatică de deschidere a ușii salonului de la un vagon similar

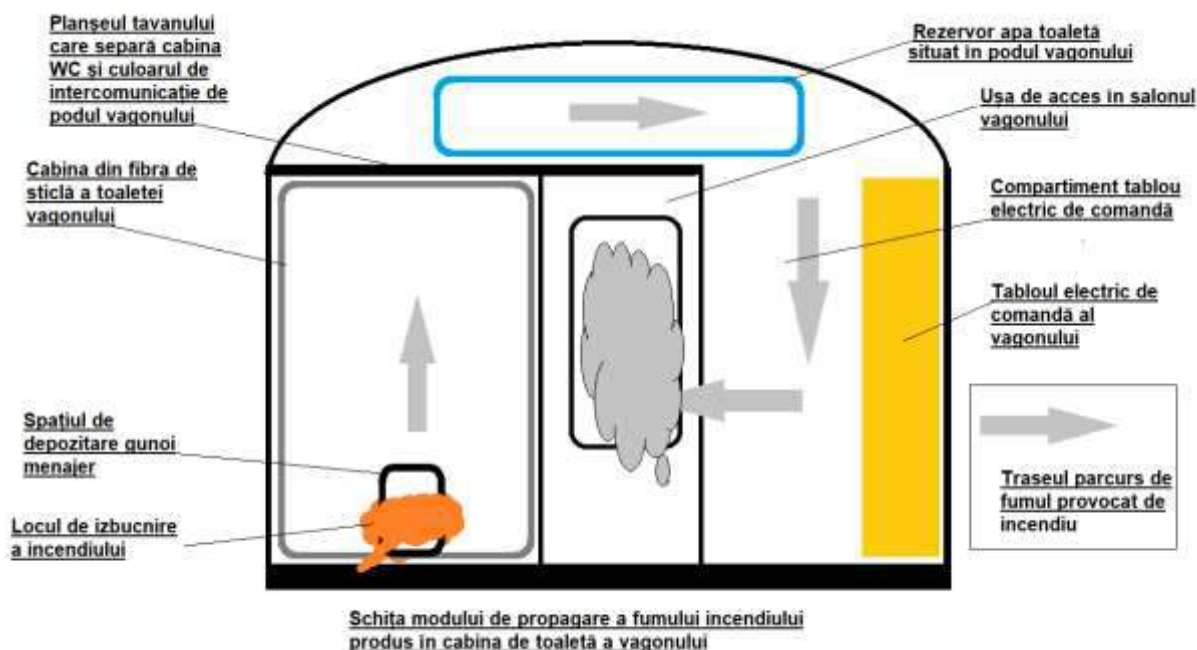
Deoarece compartimentul tabloului electric de comandă nu prezintă plafon, acesta comunicând liber cu podul vagonului, iar ușile acestui compartiment nu sunt etanșe (ușile compartimentului tabloului electric sunt panouri din PAFS cu încuietoare mică tip CFR), fumul produs la inițierea incendiului a fost sesizat prima dată ieșind din compartimentul tabloului electric.

Traseul degajării de fum la momentul inițierii incendiului este prezentat în **Imaginea nr15.**

Imaginea nr.15.- Traseul degajării de fum

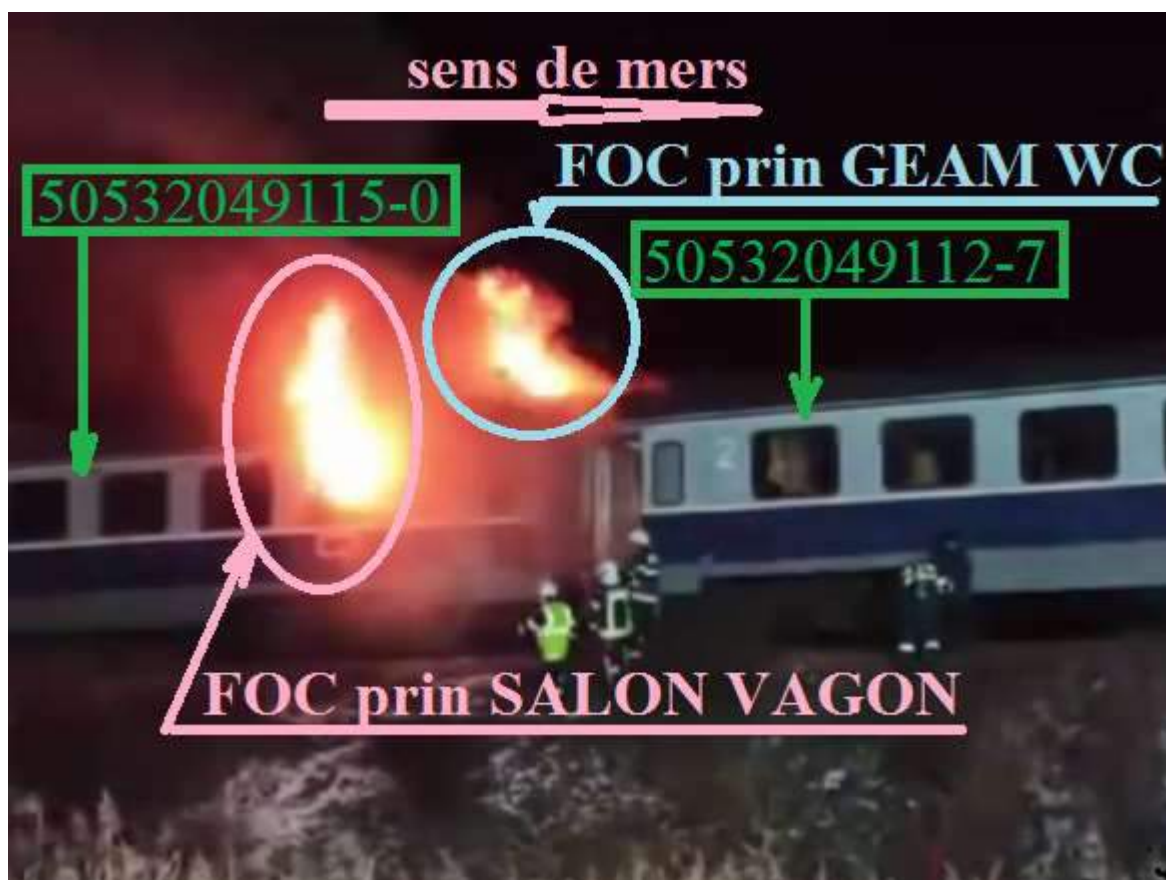
La momentul în care forțele de intervenție din cadrul Stației de Pompieri Beclean au ajuns la locul evenimentului, incendiul se manifesta la capetele vagoanelor la 2-lea (vagonul de călători nr.50532049112-7) și al 3-lea (vagonul de călători nr.50532049115-0) din compunerea trenului și la spațiul dintre acestea (*Imaginea nr.16*).

În *imaginea nr.16* se poate observa că incendiul a pornit de la al 3-lea vagon (vagonul de călători nr.50532049115-0) din componerea trenului, flăcările ieșind prin geamul cabinei WC și prin primul geam a salonului vagonului.

Imaginea nr.16 - Incendiul dintre al 2-lea și al 3-lea vagon din componerea trenului
