RAPORT DE INVESTIGARE

privind accidentul feroviar produs la data de 27.02.2024, ora 19:06, pe rețeaua de transport feroviar cu metroul, în circulația trenului nr.04 format din trenurile electrice de metrou 1121-2121 prin depășirea semnalului de intrare Y al stației Timpuri Noi, intrarea în abateră la linia 1 din această stație unde se afla garat trenul de metrou nr 17, format din trenurile electrice de metrou 1117-2117, fapt ce a dus la cuplarea celor 2 trenuri.

*Raport investigare final
24 februarie 2025*

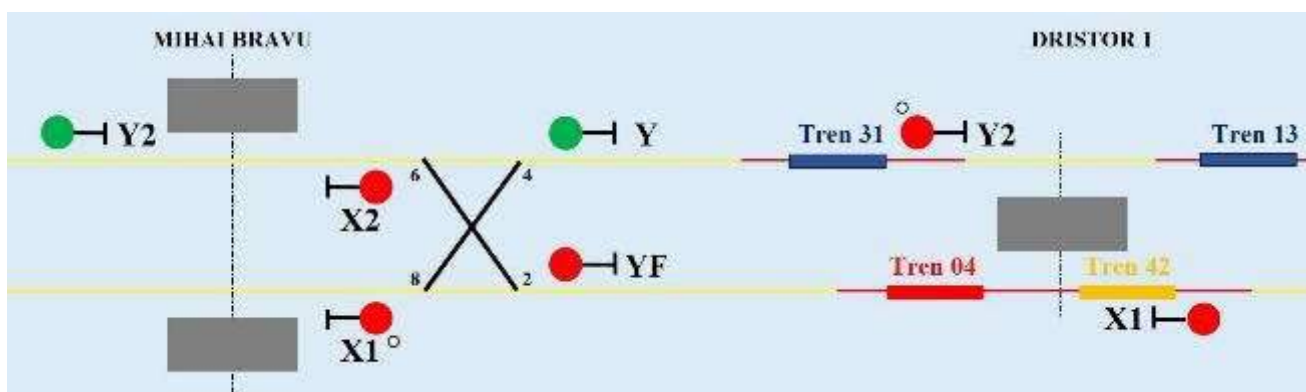
Figura nr.1 – Situația la ora 18:46, momentul opririi trenului 04 în tunel

La ora 18:43 trenul nr.42 (format din REM tip IVA 010-049-060), care circula cu călători, s-a defectat la plecarea din stația Dristor 1, spre stația Nicolae Grigorescu. Ca urmare a producerii defectării trenul s-a oprit la plecarea din stația Dristor 1, având ultimele 2 vagoane la peron și restul de 4 vagoane în tunel. Trenul 04, tip Bombardier (format din TEM 1121-2121), care circula în sistem ATP între stațiile Mihai Bravu și Dristor 1, pe firul I în spatele trenului 42, a fost oprit de instalația ATP-ATO, în tunel, în apropierea stației Dristor 1, în jurul orei 18:46, ocupând secțiunile 143c și 145c.

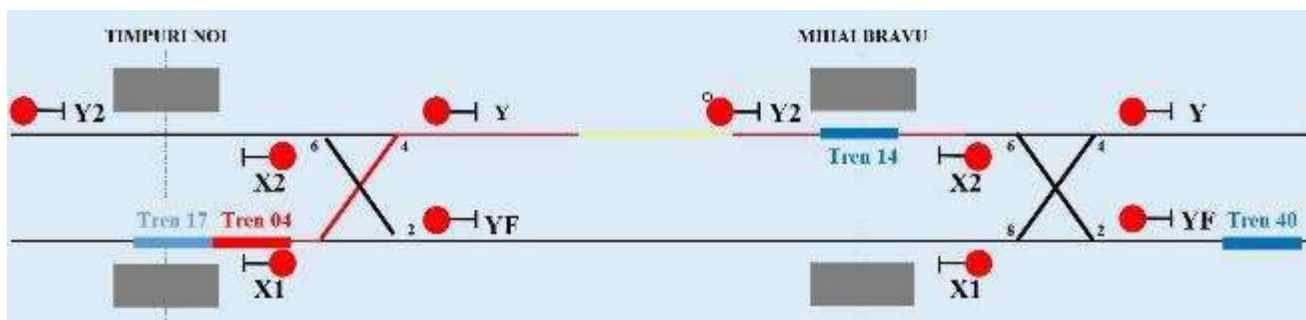
Figura nr.2 – Situația la ora 19:06, momentul cuplării trenului 04 cu trenul 17

În acest interval de 60 de secunde, în jurul orei 19:05:40, trenul 04 a depășit semnalul de intrare Y al stației Timpuri Noi, care avea indicația „oprește fără a depăși semnalul” și și-a continuat deplasarea peste macazurile 4 și 8 aflate în poziție pe abatere. Ca urmare a efectuării unei frânări de urgență de către mecanicul trenului a fost evitată ciocnirea violentă între cele două trenuri, dar s-a produs cuplarea între trenul 04 și trenul 17, aflat la linia 1 din stația Timpuri Noi, la o viteză de 5 km/h.

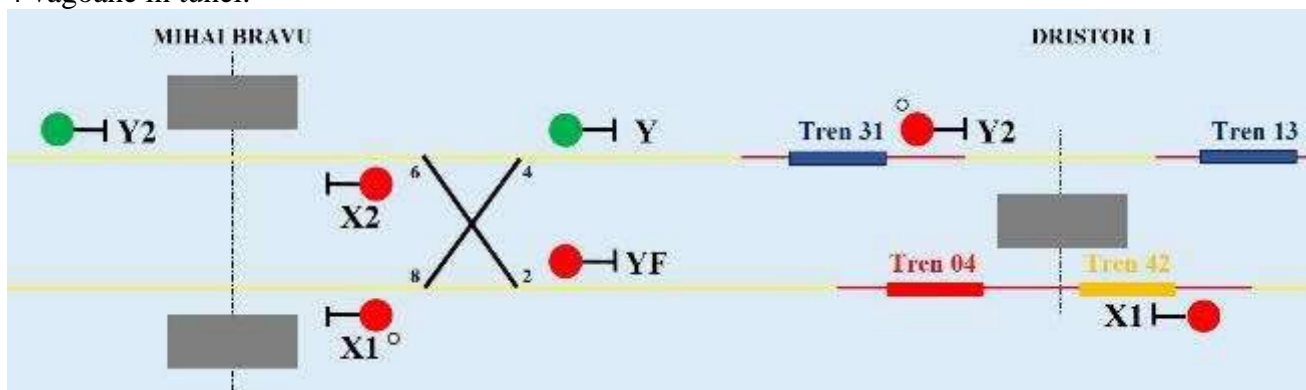
Figura nr.3 – Situația la momentul opririi trenului 04 din cauza defectării trenului 42

La ora 18:43 trenul de metrou 42 – (format din REM tip IVA 010-049-060), care circula cu călători, s-a defectat la plecarea din stația Dristor 1, spre stația Nicolae Grigorescu. Ca urmare a producerii defectării trenul s-a oprit la plecarea din stația Dristor 1, având ultimele 2 vagoane la peron și restul de 4 vagoane în tunel.

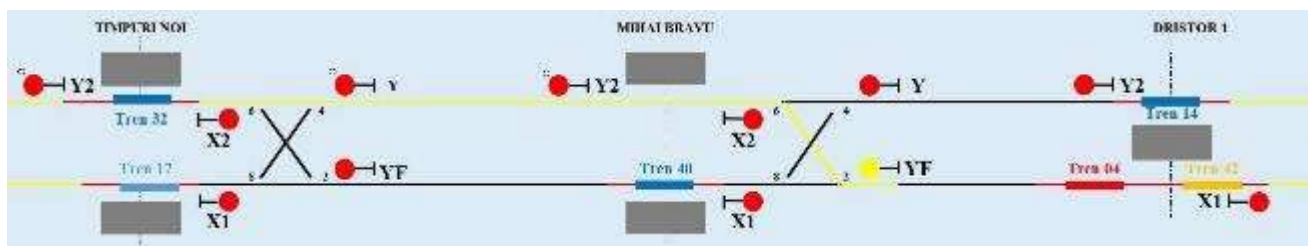
Figura nr.4 – situația la momentul plecării trenului 04 din tunel spre stația Mihai Bravu

Trenul 04, tip Bombardier (format din TEM cu nr.1121-2121), care circula în sistem ATP între stațiile Mihai Bravu și Dristor 1, pe firul I, în urma trenului 42, a fost oprit de instalația ATP, în tunel, în apropierea stației Dristor 1, la ora 18:46, ocupând secțiunile 143c și 145c. Șeful de tură mișcare a dispus întoarcerea trenului 04 (aflat în tunel la intrare în stația Dristor1), la linia 2 în stația Mihai Bravu.

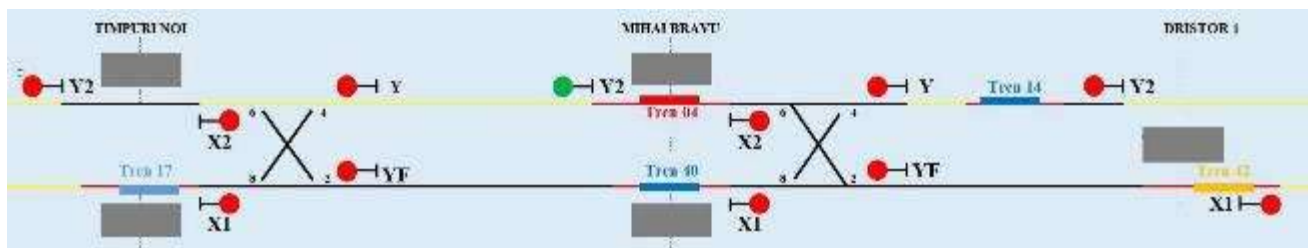
Figura nr.5 – situația la gararea trenului 04 în stația Mihai Bravu, linia 2

Mecanicul trenului 04 a schimbat postul de conducere al trenului, a plecat în modul DEP (cu viteză redusă), iar după primirea aprobării a izolat instalația ATP a trenului și a circulat pe baza semnalelor optice pe firul 1 în sens contrar sensului normal de mers, garând la linia 2 (la peron) în stația Mihai Bravu. Circulația trenului s-a făcut cu instalația ATP izolată, deoarece în situația dată în care circuitul era ocupat nu se putea face reorientarea „blocului de linie” pentru efectuarea parcursului ATP. Trenul 04 a fost primit în stația Mihai Bravu cu semnalul de ieșire Y2 având indicația „Liber cu viteză stabilită. Se menține firul de circulație – o lumină verde”. Conform înregistrărilor din instalația EBILOCK la ora 19:00:25 trenul 04 a garat în stația Mihai Bravu la linia 2.

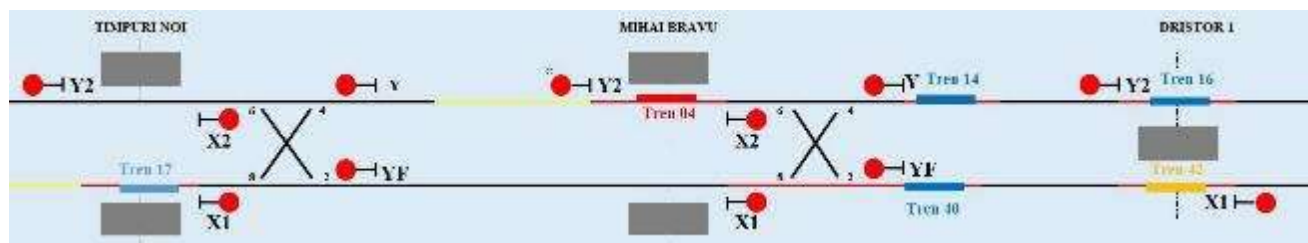
Figura nr.6 – situația înaintea plecării trenului 04 din stația Mihai Bravu

Pentru trecerea semnalului Y2 din stația Mihai Bravu în poziția pe oprire IDM din stația Nicolae Grigorescu a dezvăorât parcursul optic de ieșire din stația Mihai Bravu cu semnalul Y2. Astfel, după sosirea trenului 04 în stația Mihai Bravu, semnalul Y2 a trecut pe roșu. Ulterior IDM din stația Grigorescu a efectuat parcurs ATP (roșu alb), motivat de faptul că a auzit prin instalația de radiocomunicații solicitarea mecanicului de la trenul 04 de repunere a instalației ATP a trenului în funcție.

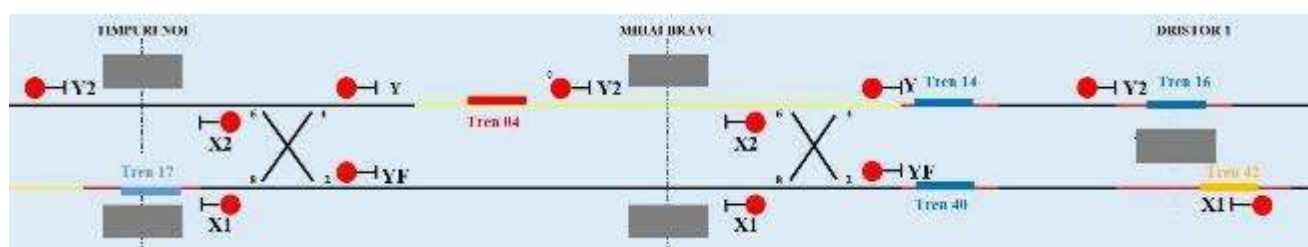
Figura nr.7 – situația la momentul anterior efectuării parcursului eronat pentru trenul 17

Conform înregistrărilor din instalația interlocking, la momentul plecării trenului 04 din stația Mihai Bravu pe firul 2, către stația Timpuri Noi macazurile nr.4 și nr.6 din stația Timpuri Noi erau în poziția „pe directă” fără parcurs executat de la semnalul Y Timpuri Noi până la semnalul Y2-Timpuri Noi.

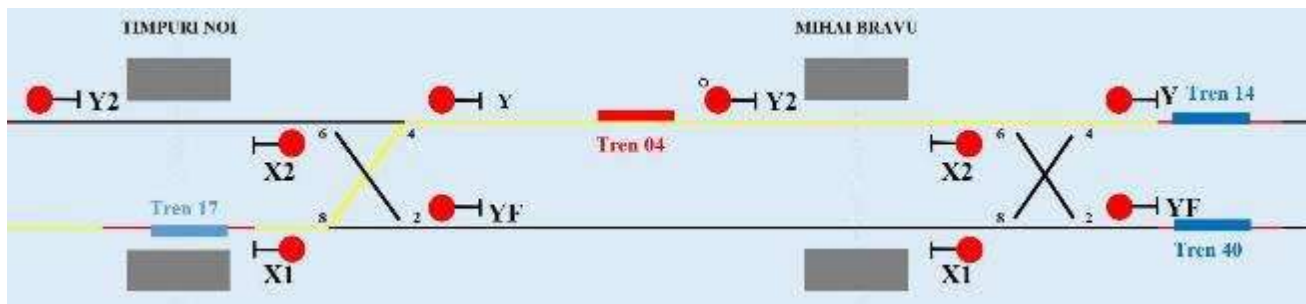
Figura nr.8 – situația la momentul înzăvorării parcursului eronat pentru trenul 17

După ce trenul 04 a plecat din stația Mihai Bravu, depășind semnalul Y2 (roșu -alb) și se deplasa, pe firul 2, către stația Timpuri Noi, IDM din stația Unirii (ca urmare a comunicării defectuoase cu operatorul mișcare), a efectuat parcurs de expediere pentru trenul 17 de la L1 Timpuri Noi, pe diagonala 8/4, pe firul 2 în direcția Mihai Bravu.

Operatorul mișcare a observat pe monitor comanda eronată efectuată de IDM Piața Unirii 1 și i-a solicitat acestuia refacerea parcursului, de la linia 1 peron Stația Timpuri Noi la stația Mihai Bravu, „pe normală” adică, cu macazul nr.8 manevrat pe directă. IDM Piața Unirii 1 a dat comanda de anulare a parcursului. Din momentul în care s-a dat comanda anulării parcursului eronat, a început ciclul de dezăvorâre a parcursurilor. Acest ciclu are durata de 60 de secunde (în condițiile în care secțiunea TNO-01c era ocupată cu trenul nr.17). În acest interval parcursul a rămas înzăvorât total (conform specificațiilor de funcționare), iar macazurile au rămas „pe abateră”, cu acces din firul 2 stația Mihai Bravu la linia 1 a stației Timpuri Noi.

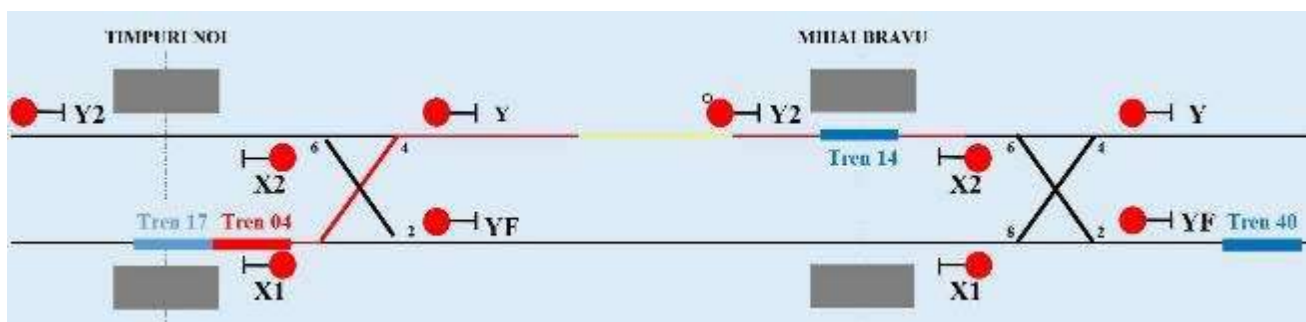
Figura nr.9 – Situația la ora 19:06, momentul cuplării

Înainte de scurgerea celor 60 de secunde de la momentul în care a început ciclul de dezăvorâre automată a parcursului, în jurul orei 19:05:40 (conform înregistrărilor din instalația EBILOCK), trenul 04 a depășit semnalul de intrare Y al stației Timpuri Noi, care avea indicația „oprește fără a depăși semnalul” și și-a continuat deplasarea peste macazurile 4 și 8 aflate în poziție pe abateră. Deși șeful de tură (la ora 19.05.47 - conform înregistrării din instalația de radiocomunicații), a apelat prin instalația de radiocomunicații trenul 04 în vederea opririi în linie curentă pe firul 2, mecanicul trenului nu a răspuns. Ca urmare a efectuării unei frânări de urgență de către mecanicul trenului 04, a fost evitată ciocnirea violentă între cele două trenuri, dar s-a produs cuplarea între trenul 04 și trenul 17, tren ce era garat la linia 1 din stația Timpuri Noi, cuplare ce a avut loc la o viteză de 5km/h.
