## **RAPORT DE INVESTIGARE**

al accidentului feroviar produs în data de 01.03.2024, în jurul orei 01:40, pe raza de activitate a Sucursalei Regionale de Căi Ferate Craiova, în linie curentă, între stația CFR Strehaia și Hm Jirov, la km 12+012, prin deraierea de ambele osii ale primului boghiu, în sensul de mers, a vagonului nr.81536653508-7 aflat în compunerea trenului de marfă nr.65094

*Ediție finală  
februarie 2025*

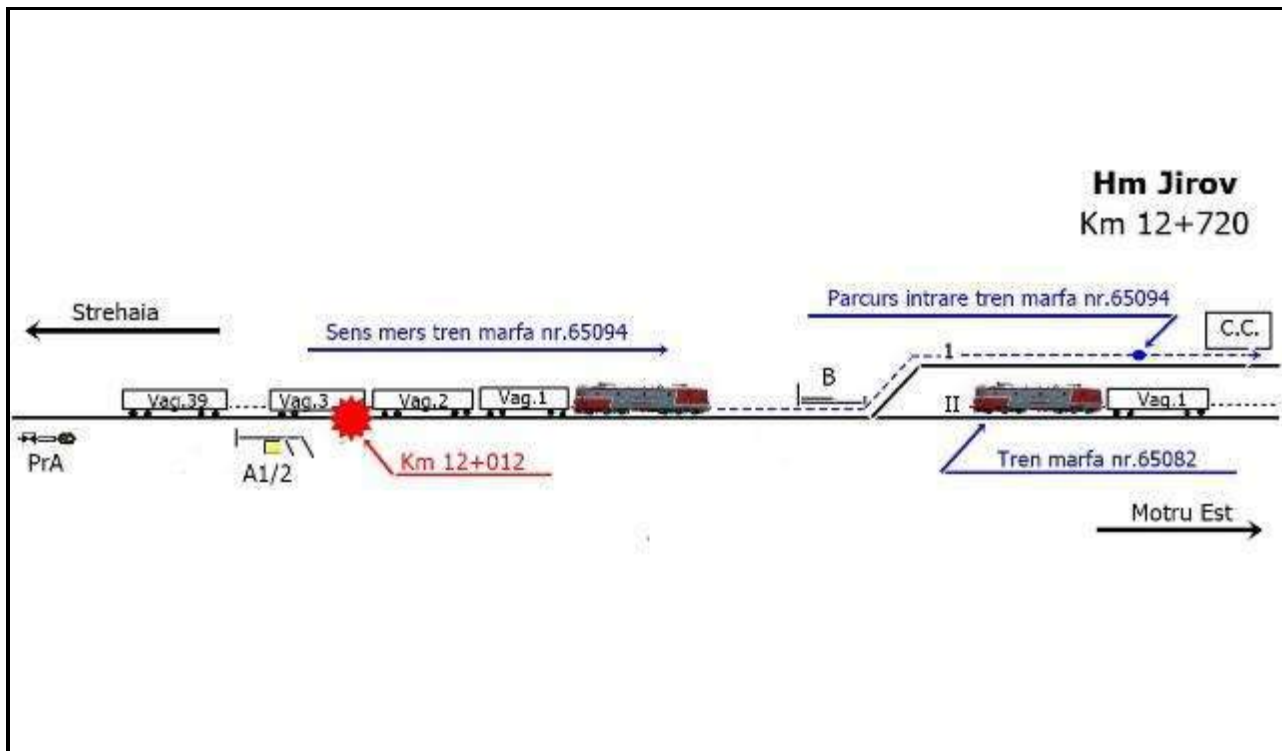
Fig. nr.2: schița producerii accidentului.

După depășirea semaforului de intrare pe o porțiune de linie în aliniament (Fig. nr.2), mecanicul locomotivei ED 058, înainte de intrarea în Hm Jirov, a observat o scădere bruscă a presiunii aerului în conducta generală, după care a luat măsuri de frânare rapidă oprirea trenului.

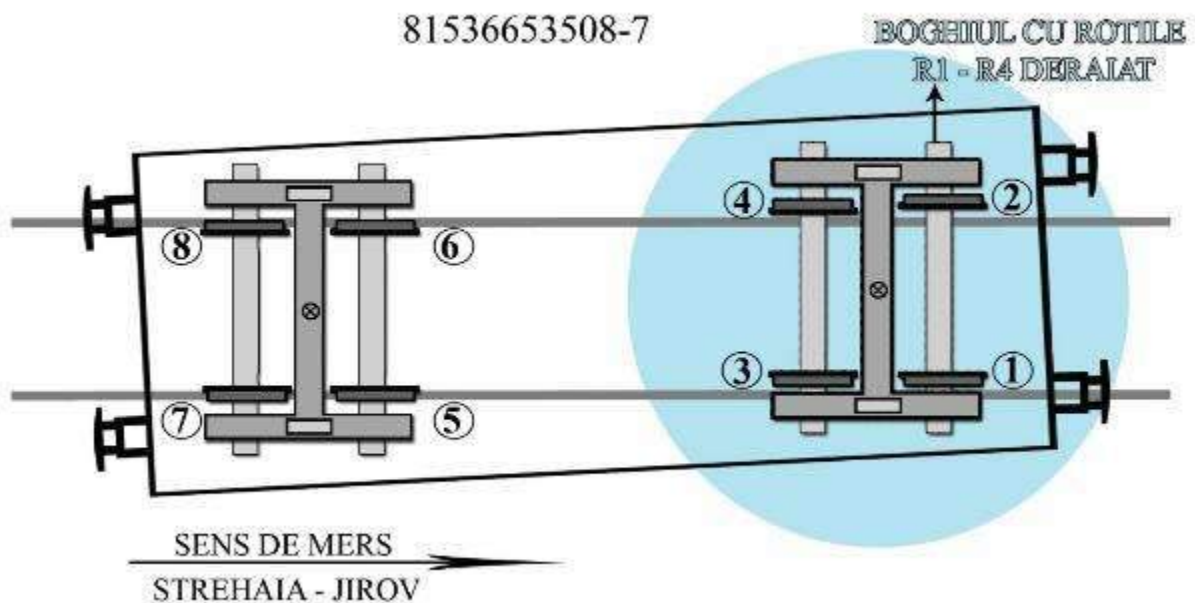
După oprirea trenului, ca urmare a verificărilor efectuate, s-a constatat că, la km 12+012, s-a produs deraierea vagonului nr.81536653508-7 de primele două osii a boghiului nr.I, primul în sensul de mers (Fig. nr.3).

Fig. nr.3 Boghiul nr.1 deraiat de ambele osii

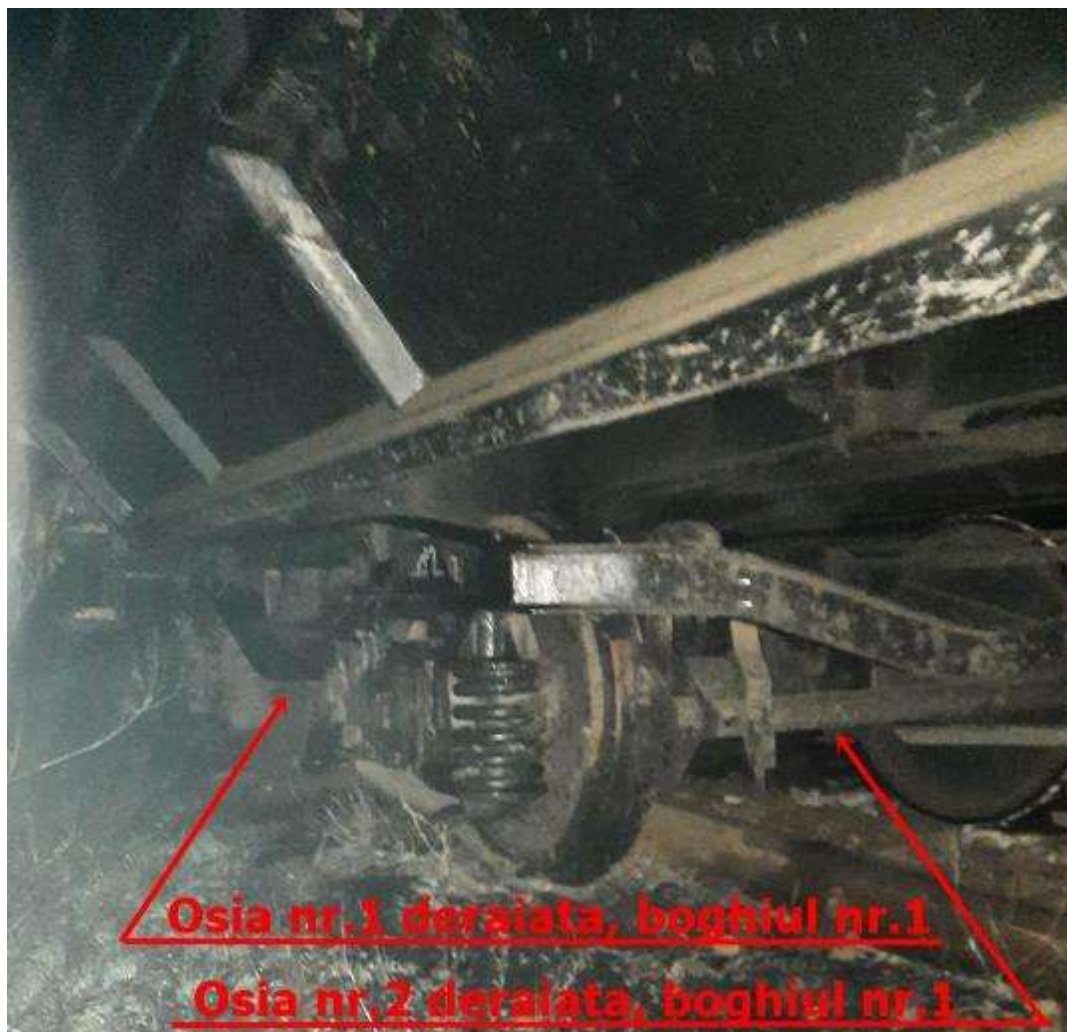
Pe o distanță de 30 m s-a constatat lovirea materialului mărunț metalic la interiorul căii pe firul din partea stângă, de timoneria desprinsă de la roata nr.2 a primei osii aferente boghiului nr.1 al vagonului nr.81536653508-7.

*Foto nr.1 Osia nr.1 și nr.2, boghiul nr.1, deraiate*

Vagonul a circulat în stare deraiată cu roțile nr.2 și 4 în exteriorul căii și roțile nr.1 și 3 între firele căii pe o distanță de aproximativ 107 m până la oprire (Foto nr.1).

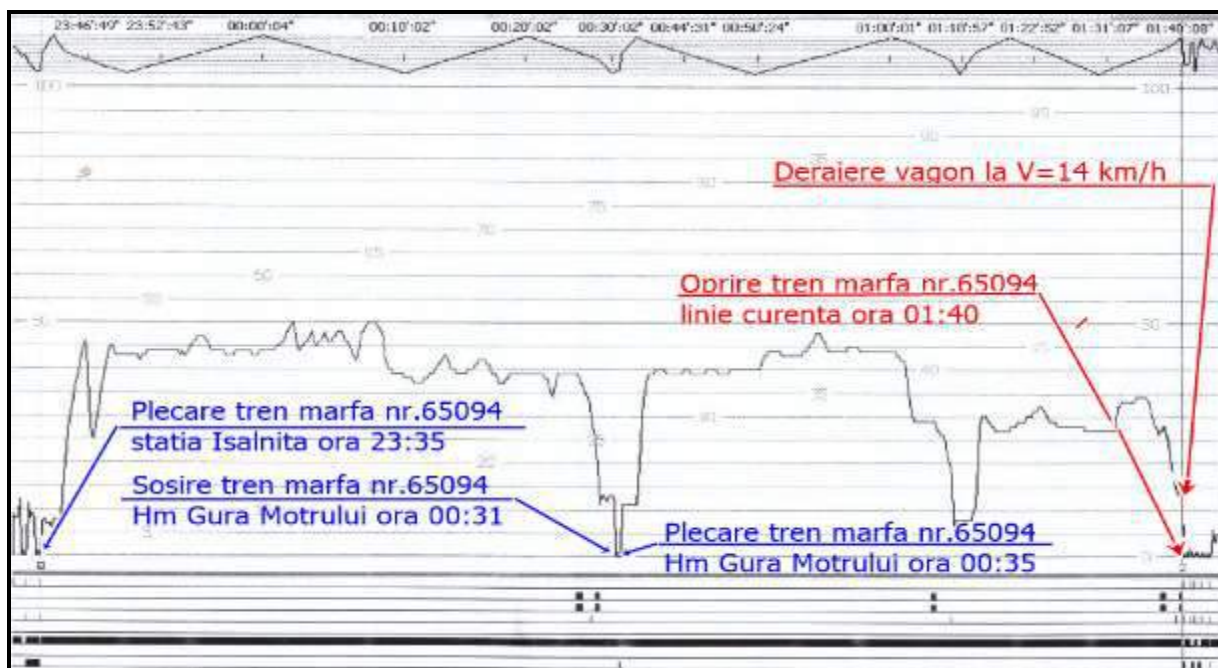
- de la 14 km/h viteza scade brusc la „0” (zero) km/h pe o distanță de 29 metri și un interval de timp de 15", trenul oprindu-se la ora 01:40:23" (Fig.nr.5).

Fig.nr.5 Diagrama vitezei instalației IVMS la locomotiva ED 058

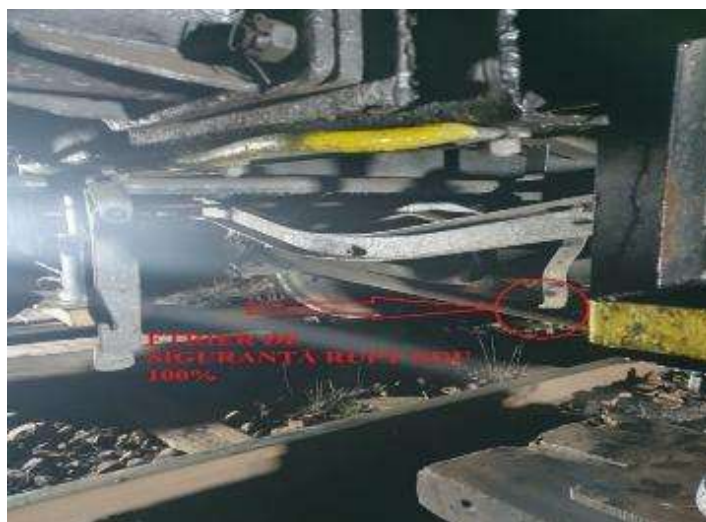
- etrierul de siguranță aferent părții din față a roții R2 era rupt (cu secțiune de rupere cu aspect de ruptură nouă 100% - Foto nr.2). Bucata din etrier ce era montată pe lonjeronul central al boghiului era smulsă din șuruburile de fixare.

Foto nr.2 etrierul de siguranță , secțiune de rupere cu aspect de ruptură nouă 100%

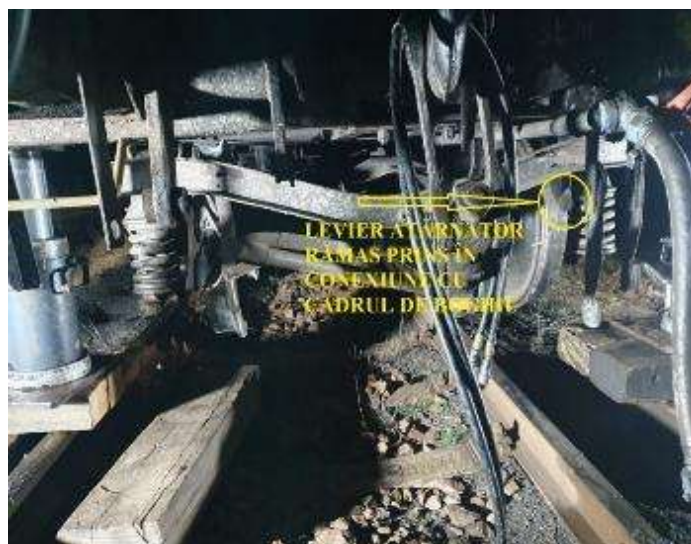
- levierul atârănător al portsabotului aferent părții din față a roții R2 rămas fixat pe cadrul de boghiu avea bucașa liberă (aferentă asamblării la portsabot-partea inferioară – Foto nr.3).

*Foto nr.3 levierul atârănător rămas în articulația cadru boghiu –levier atârănător*

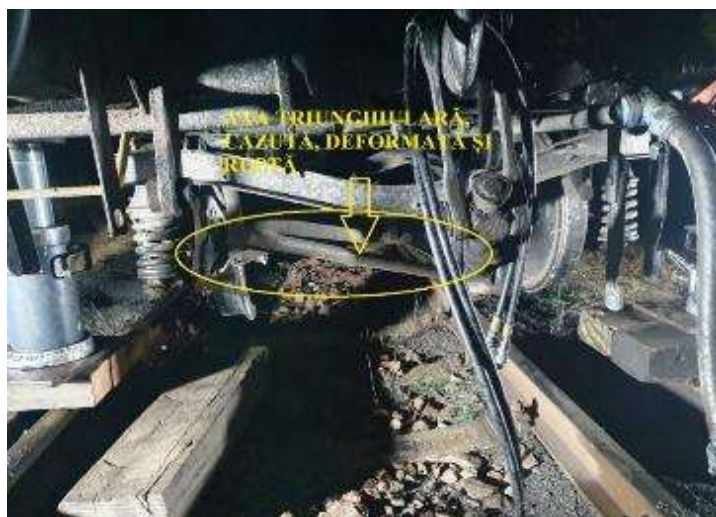
- axa triunghiulară, aferentă părții din față a roții R2, era puternic deformată având axa centrală (cilindrică) ruptă nou 100% la asamblarea prin sudură dinspre portsabotul ce era situat în fața roții R2. Bucățile axei triunghiulare aferente punctului de legare la levierele verticale ale timoneriei de frână erau puternic deformate (Foto nr.4).

*Foto nr.4 axa triunghiulară, aferentă părții din față a roții R2, era puternic deformată având axa centrală (cilindrică) ruptă nou 100%*

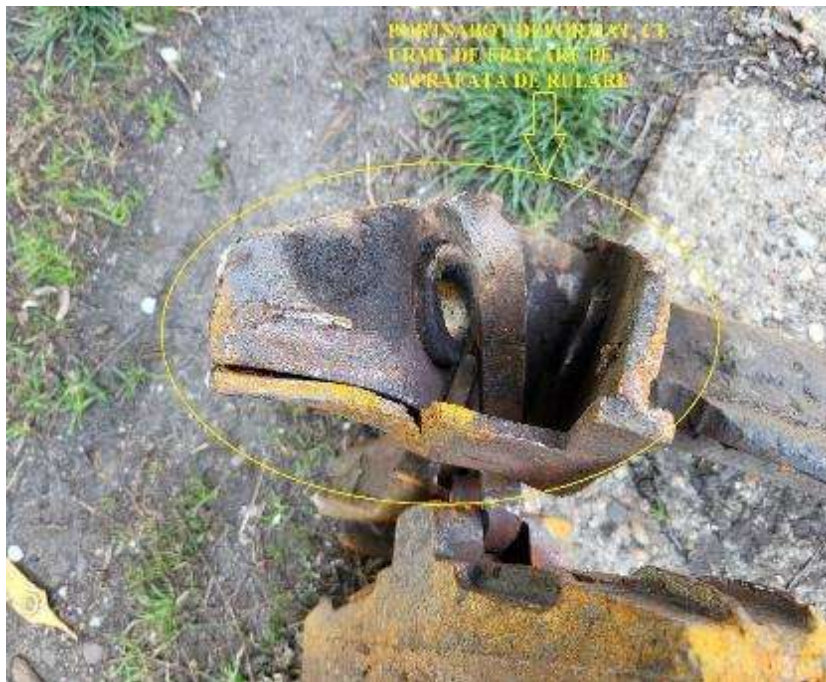
- portsabotul aferent părții din față a roții R2 era fixat pe axa triunghiulară împreună cu sabotul de frână și pana de asigurare a acestuia, fiind puternic deformat și cu urme de frecare puternică pe șină la partea inferioară (Foto nr.5).

Foto nr.5 portsabotul aferent părții din față a roții R2 puternic deformat și cu urme de frecare puternică pe șină la partea inferioară.

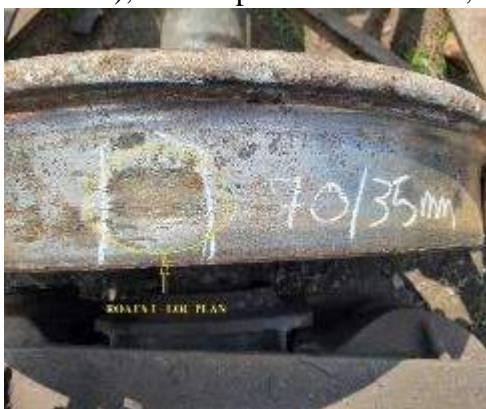
Foto nr.6 loc plan, roata 1

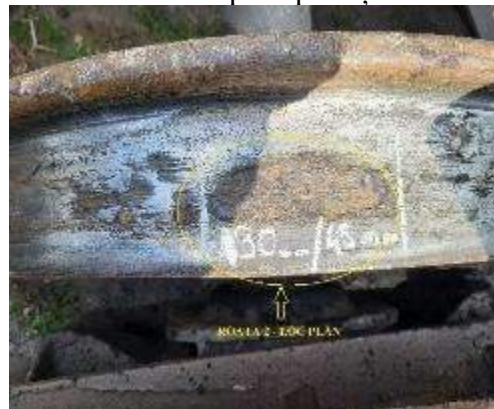
Foto nr.7 loc plan, roata 2

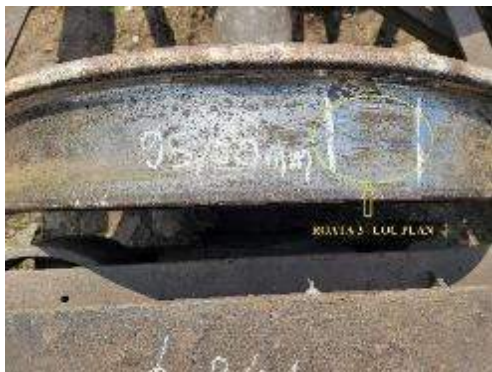
Foto nr.8 loc plan, roata 3

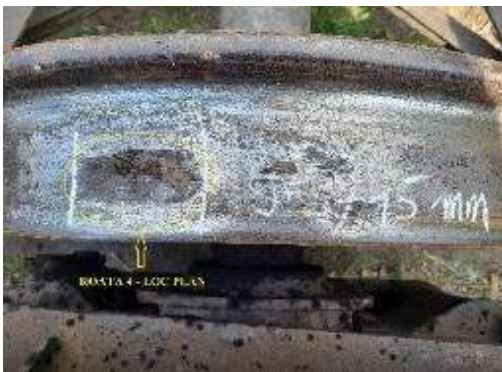
- la instalația frânei de mână lipseau următoarele elemente: un levier vertical de la fusul frânal, bulon de legătura a levierelor fusului cu arborele cotit, bară de tracțiune situată între arborele cotit central și levierul orizontal de la cilindru de frână.
- toți saboții de frână de la ambele boghiuri prezentau urme de suprasolicitare termică (culoare schimbată – cărămiziu).
- locuri plane: R1-loc plan cu L=70 mm, l=35 mm (Foto nr.6); R2 (roata din față careia s-a desprins axa triunghiulară)-două locuri plane cu L=110 mm, l=50mm, respectiv L=130 mm, l=45 mm + exfolieri pe suprafața de rulare (Foto nr.7); R3-loc plan cu L=95 mm, l=60 mm (Foto nr.8); R4-loc plan cu R=95 mm, l=40 mm+ exfolieri pe suprafața de rulare (Foto nr.9);

Foto nr.9 loc plan, roata 4

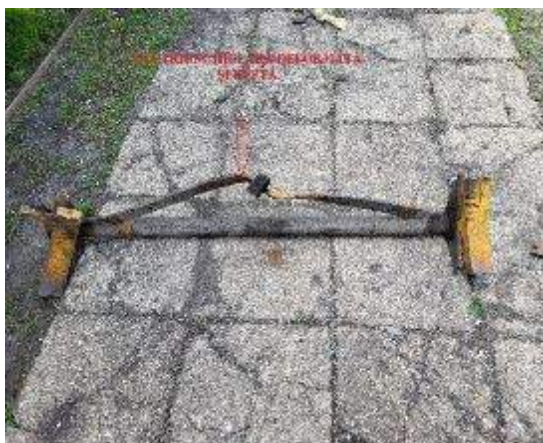
- axa triunghiulară, aferentă părții din față a roții R2, era puternic deformată având axa centrală (cilindrică) ruptă nou 100% la asamblarea prin sudură dinspre portsabotul ce era situat în fața roții R2. Bucățile axei triunghiulare aferente punctului de legare la levierul vertical ale timoneriei de frână erau puternic deformatate (Foto nr.11).

Foto nr.11 axa triunghiulară deformată

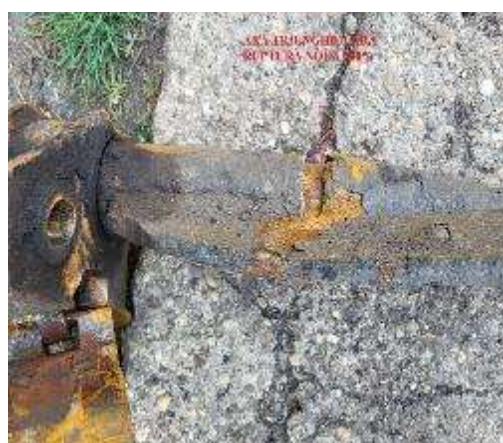
Foto nr.12 axa triunghiulară ruptă nou 100%

- portsabotul aferent părții din față a roții R2 era fixat pe axa triunghiulară împreună cu sabotul de frână și pana de asigurare a acestuia, fiind puternic deformat și cu urme de frecare puternică pe șină la partea inferioară (Foto nr.12).

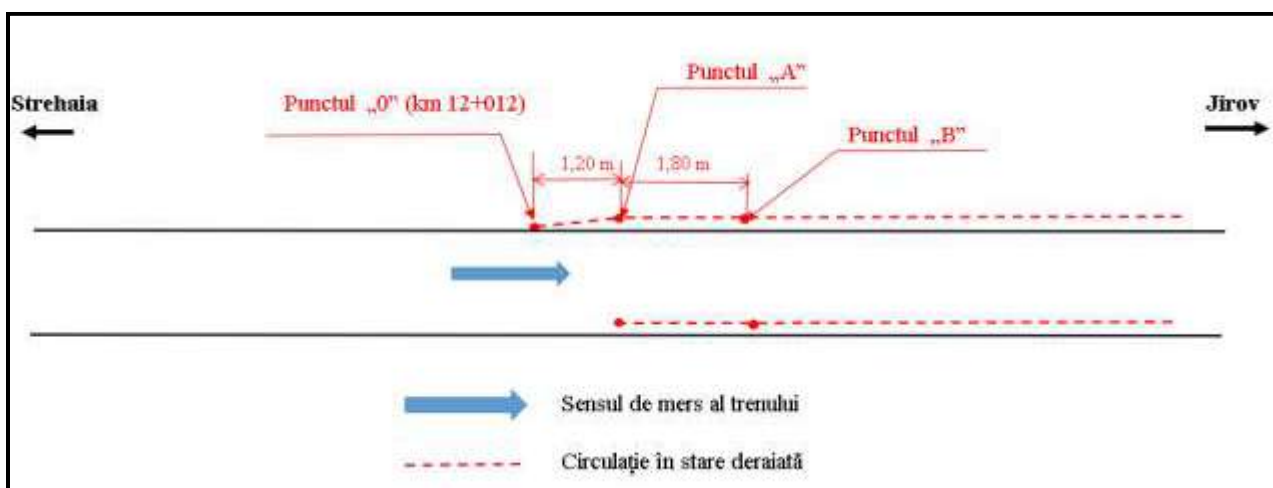
Figura nr. 5: Schița cu locul deraierii

Prima urmă de escaladare a flancului activ al șinei de pe partea stângă, în sensul de mers al trenului și al creșterii kilometrajului, de către roata nr.2 a primei osii aferente boghiului nr.1 al vagonului nr.81536653508-7(al 3-lea de la siguranță) a fost identificată la km 12+012, punct marcat pe teren ca punctul „0”.

La o distanță de 1,20 m de punctul „0”, s-a constatat o urmă de cădere în exteriorul căii a roții nr.2, urmă marcată pe teren ca punctul „A”. În aceeași secțiune transversală cu punctul „A”, s-a constatat o urmă de cădere la interiorul căii pe firul din partea dreaptă, în sensul de mers al trenului, a roții nr.1.

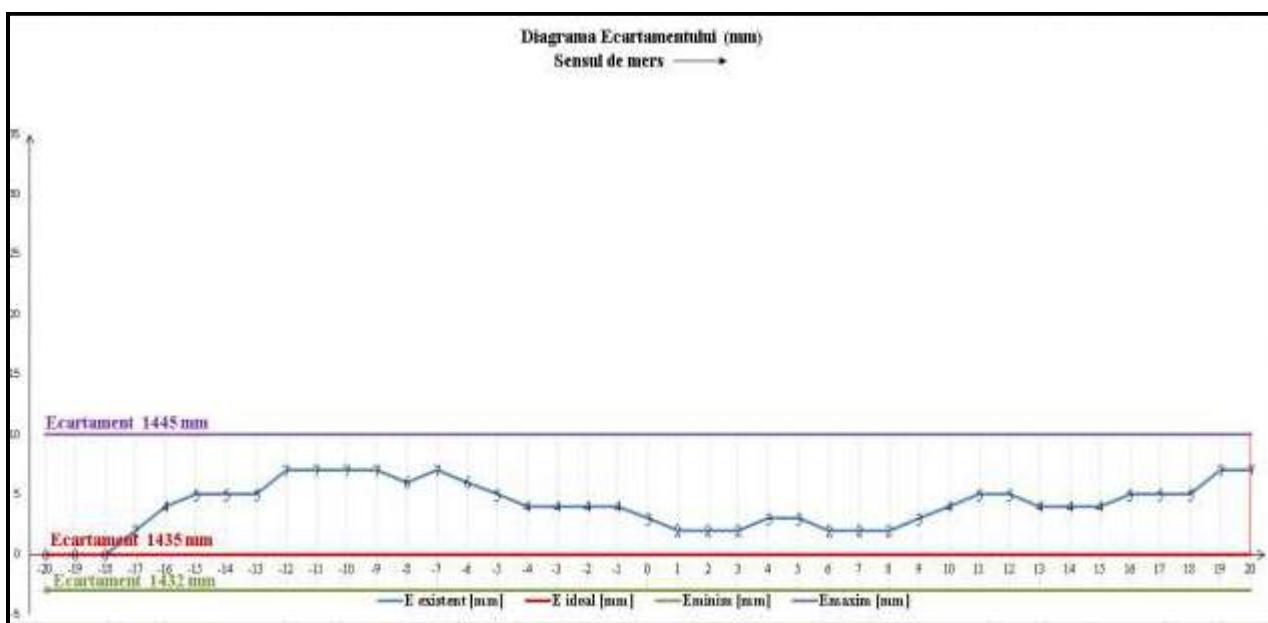
Diagrama nr. 1 - Diagrama ecartamentului

În diagrama nr.1 s-au reprezentat pe abscisă picheții marcați pe teren la echidistanța de 0,5 m, iar pe ordonată s-au reprezentat valorile măsurate cu tiparul de măsurat calea (exemplu: valoarea de 0 mm corespunde ecartamentului de 1435 mm).

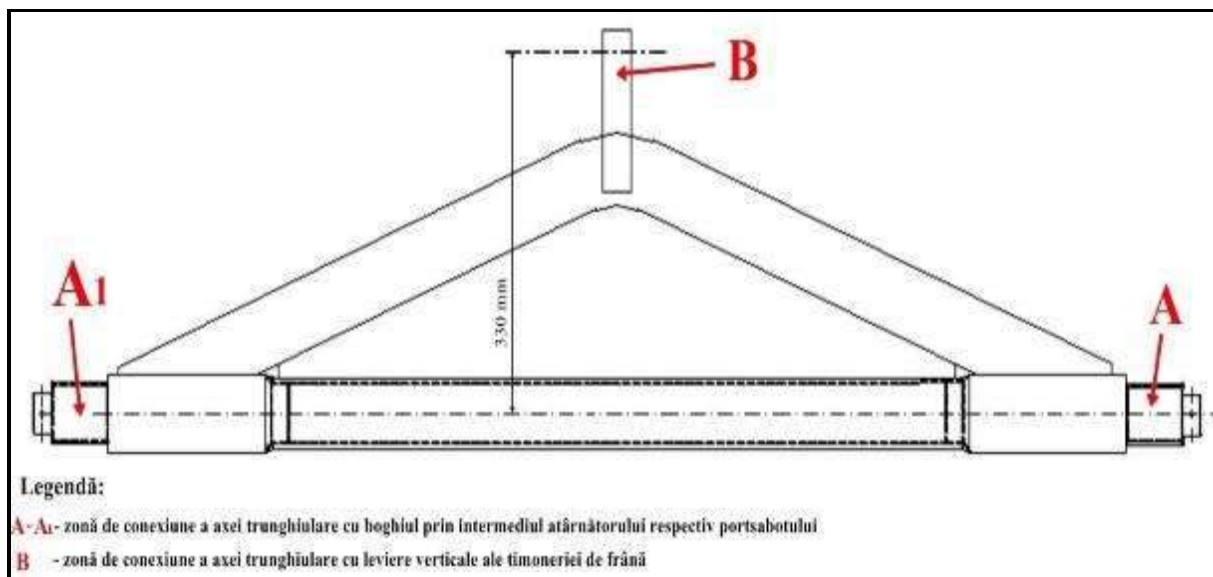
În circulația trenului între stația CFR Strehaia și Hm Jirov, pe o porțiune de linie în aliniament, în sensul de mers (Fig. nr.2), s-a produs desprinderea axei triunghiulare din articulația *cadru boghiu –levier atârnat*, aflată în partea stângă sens de mers, aferentă părții din față a roții R2, urmată de ruperea etrierului de siguranță și deformarea articulației axei triunghiulare din zonele de conexiune B și A<sub>1</sub>. Acest lucru a condus la căderea într-o parte a axei triunghiulare, conexiunea A, pe șina de rulare, axa triunghiulară rămânând sprijinită numai în conexiunile A<sub>1</sub> și B. Acest lucru a determinat lovirea de către portsabotul și sabotul de frână aferent părții din față a suprafeței de rulare a roții nr.2 și deraierea acesteia după care a urmat și deraierea roților nr.1, 3 și 4 de la boghiul nr.1 primul în sensul de mers (Fig nr.6).

Fig nr.6 – zonele de conexiune ale axei triunghiulare

După cum se poate observa pentru ca o porțiune din axa triunghiulară să ajungă la nivelul traverselor, aceasta a trebuit să se desprindă din articulația existentă în zona de conexiune A, la partea superioară, articulația levier atârănător-portsabot. Datorită desprinderii din conexiunea A la partea inferioară a articulației levier atârănător - portsabot, axa triunghiulară s-a îndoit datorită greutateii, din articulația existentă în zona B și articulația existentă în zona A<sub>1</sub>. Acest lucru a condus la căderea într-o parte a axei triunghiulare, conexiunea A, pe șina de rulare, axa triunghiulară rămânând sprijinită numai în conexiunile A<sub>1</sub> și B. Acest lucru a determinat lovirea roții R2 și deraierea acesteia.
