## **RAPORT DE INVESTIGARE**

al accidentului feroviar produs la data de 11.06.2024, ora 16:21,  
pe raza de activitate a Sucursalei Regionale CF Craiova,  
între stația CFR Roșiori Nord și halta de mișcare Atârnați,  
pe firul II de circulație, la km 94+807,  
în circulația trenului de călători InterRegio nr.1596 aparținând SNTFC „CFR Călători” SA

*Raport Final  
Mai 2025*

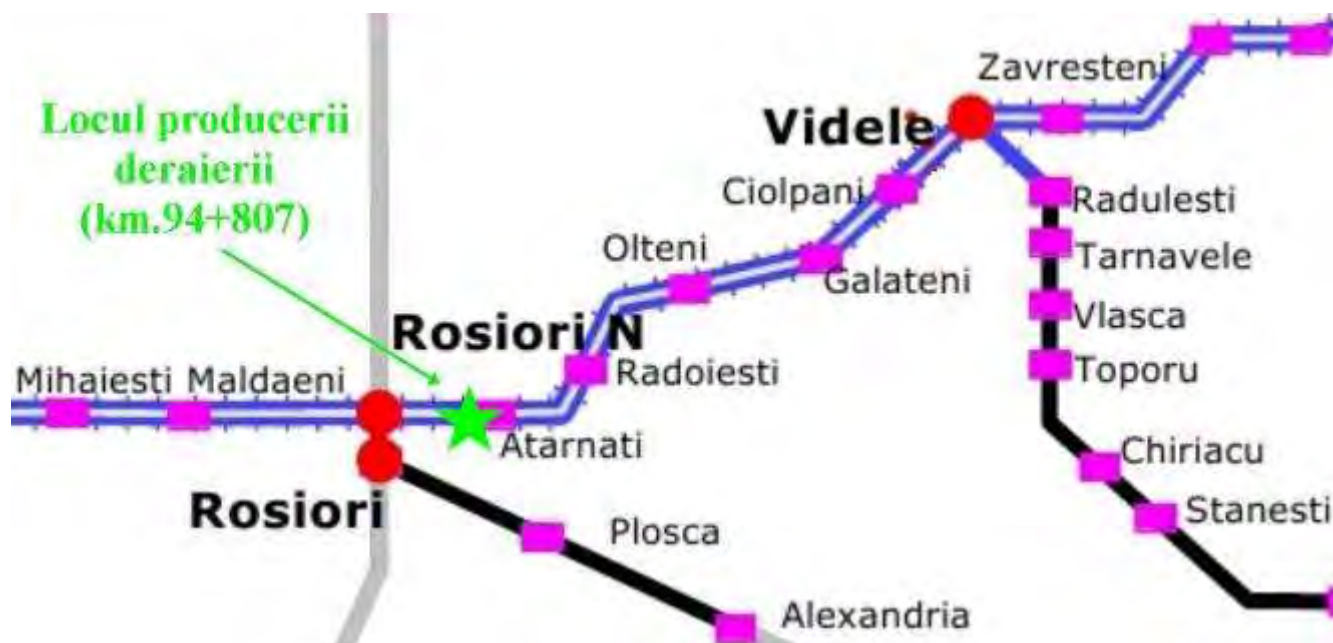
Figura. nr.1. Locul producerii accidentului feroviar

Deraierea s-a produs pe un tronson de cale fără joante aflat în aliniament, situat în zona adiacentă a podului metalic de la km 94+828. Pe acea zonă linia avea un profil transversal în rambleu și o declivitate de 1,8‰ (pantă în sensul de mers a trenului).

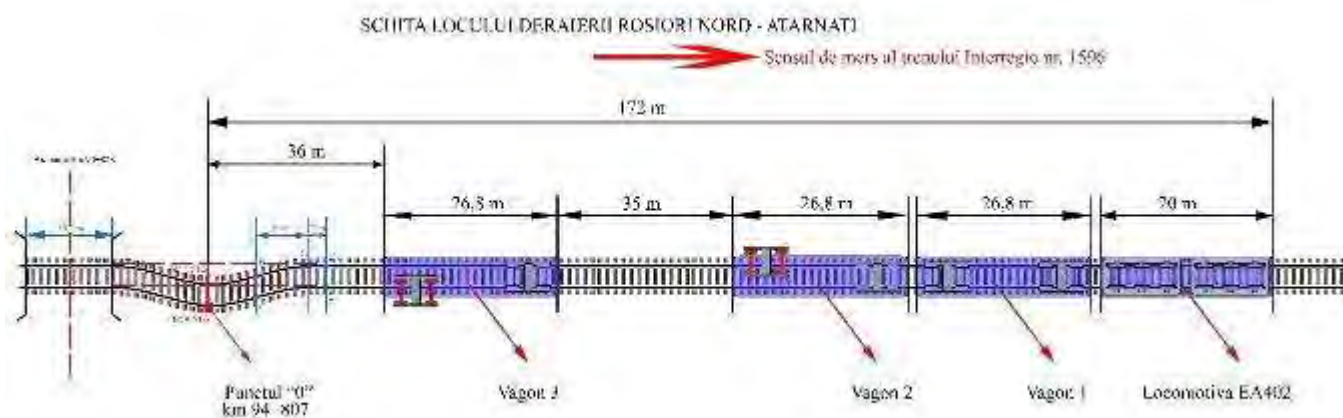
*Figura nr.2 – Schiță cu poziționare vehiculelor la locul deraierii*

Trenul a sosit în stația CFR Roșiori Nord, la ora 16:12. După efectuarea schimbului personalului de tracțiune, trenul a fost expedit la ora 16:14, de la linia III directă, pe firul II de circulație către Hm Atârnați. După parcurgerea unei distanțe de aproximativ 5 km, pe un tronson de cale fără joante aflat în aliniament, situat după podul metalic de la km 94+828, s-a produs deraierea de câte un boghiu (al 2-lea în sens de mers pentru fiecare vagon) a ultimelor 2 vagoane din compunerea trenului.

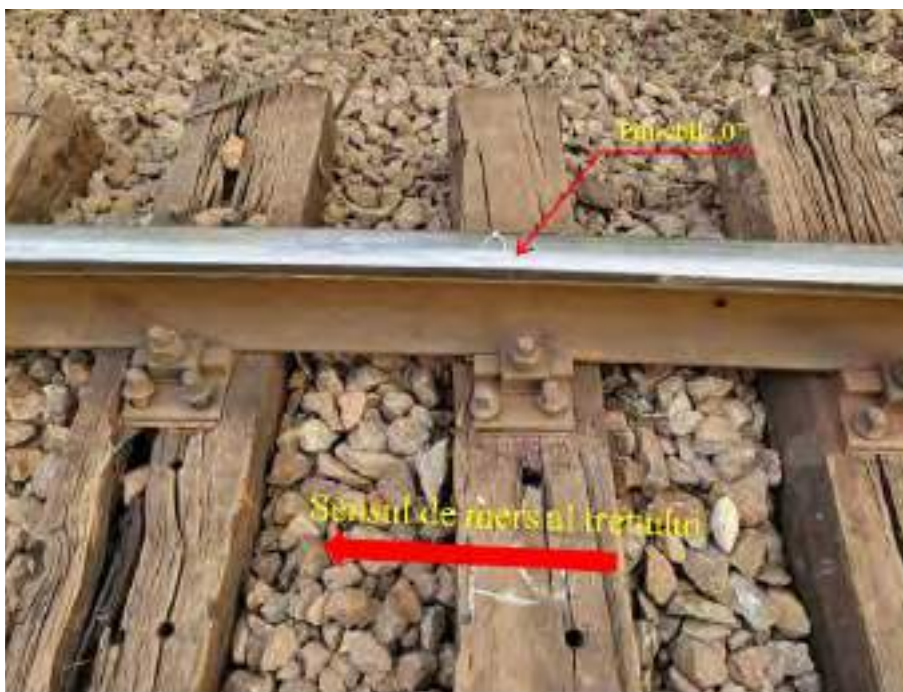
*Foto nr.1 - punctul de reper „0”*

Prima urmă de circulație în stare deraiată a fost constatată la km 94+807, pe șina din partea dreaptă, în sensul de mers al trenului, fiind produsă prin escaladarea flancului activ al șinei de către roata din dreapta a primei osii de la cel de-al doilea boghiu al vagonului de călători nr.50532616065-0, ultimul vagon din compunerea trenului. Acest punct a fost marcat pe teren ca punctul „0” – *foto nr.1*.

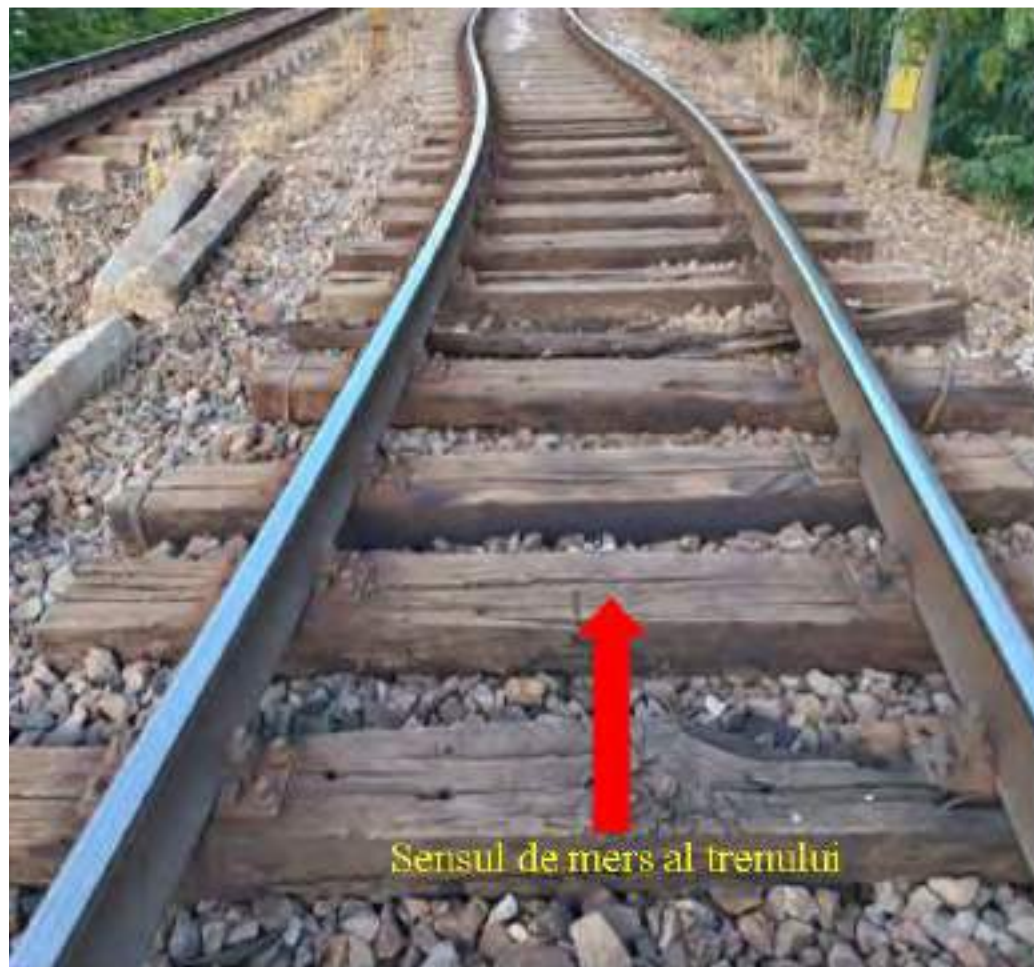
La locul accidentului feroviar s-a constatat că linia prezenta o deformăție transversală a cadrului șină-traverse (șerpuire), prin deplasarea laterală a acestuia pe porțiunea de linie din capătul X (în sensul creșterii kilometrajului) al podului metalic de la km 94+828,25 (ax pod). Porțiunea de linie pe care s-a produs șerpuirea este în aliniament, pe terasamentul din capătul X (în sensul creșterii kilometrajului) al podului metalic de la km 94+828,25. Deformația s-a produs spre exteriorul căii, pe partea dreaptă a sensului de mers al trenului, cu o lungime a corzii unde de deformăție de 20,00 m, cuprinsă între km 94+820 și km 94+800.

*Foto nr.2 - Deformația transversală văzută din sensul de mers al trenului*

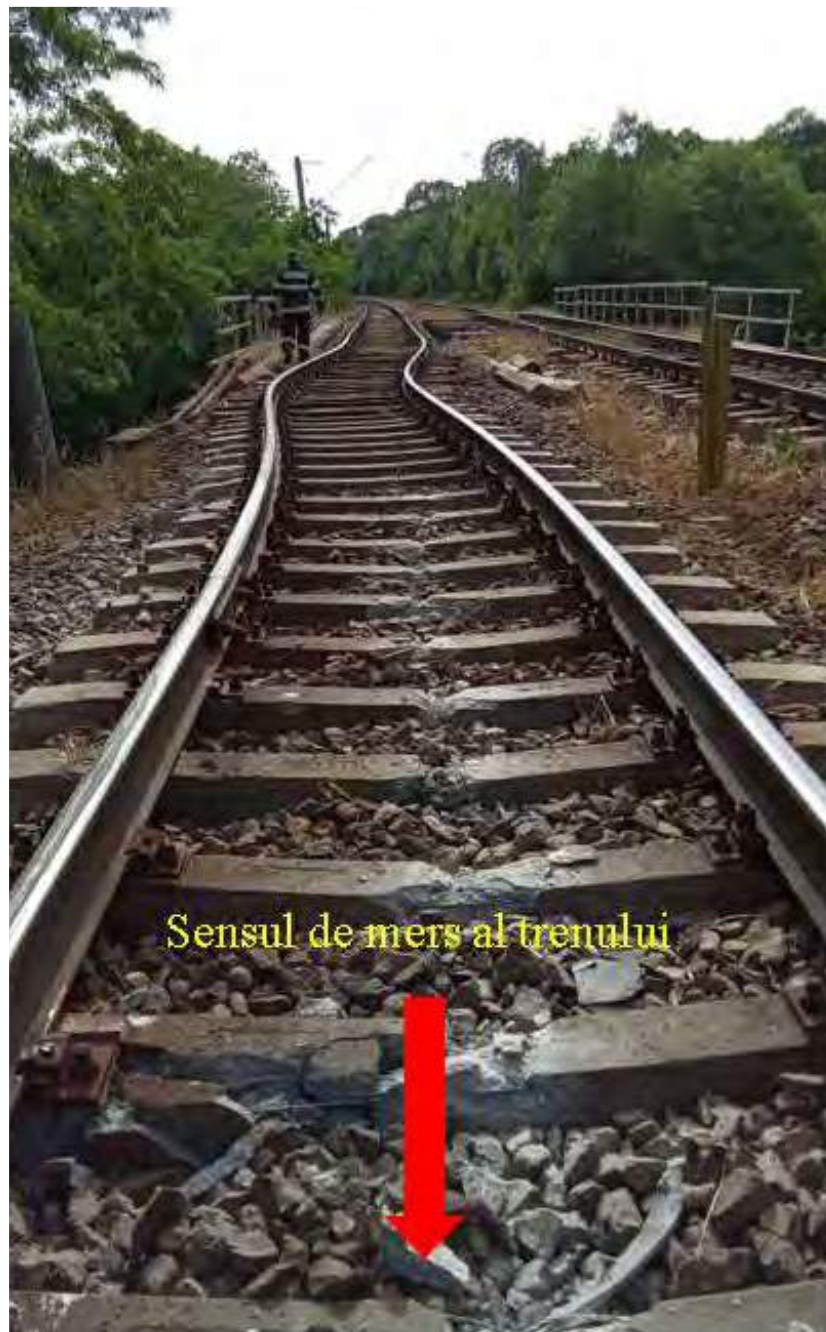
*Foto nr.3 - Deformația transversală văzută din sensul invers de mers al trenului*

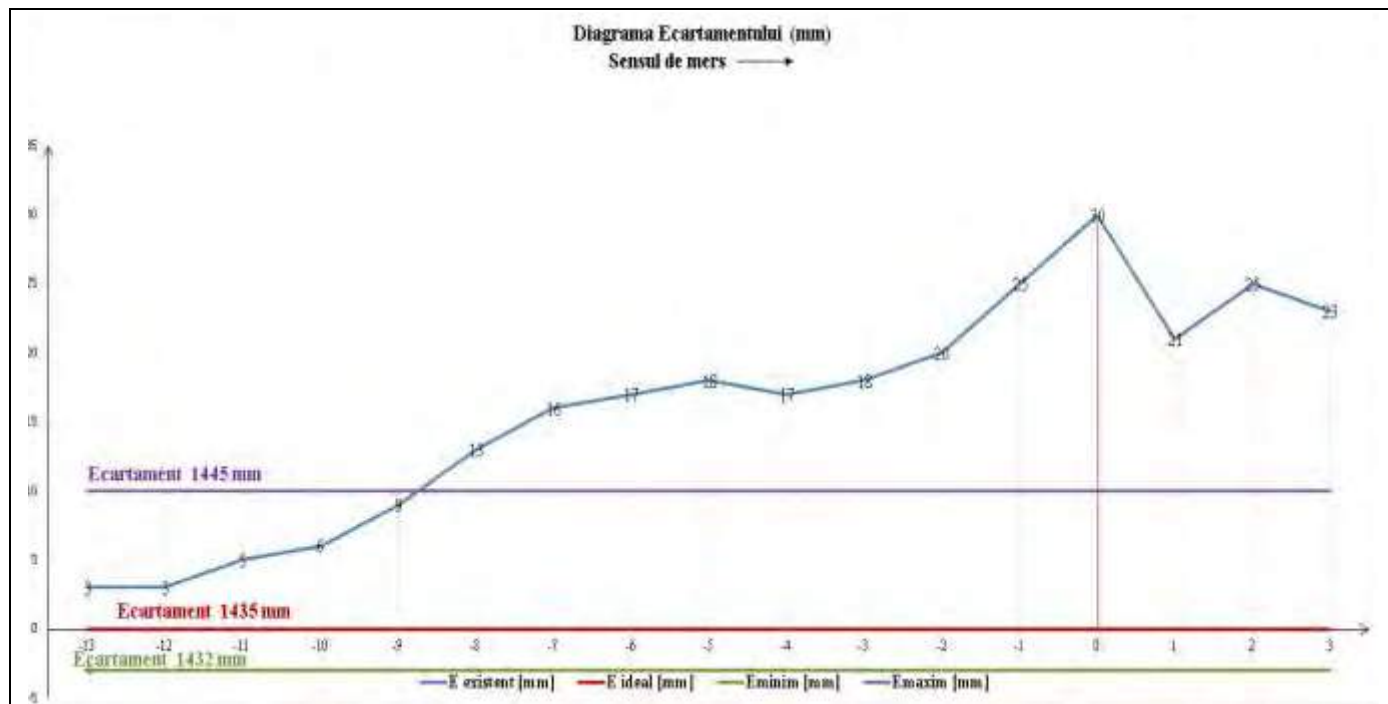
Figura nr. 4 - diagrama ecartamentului

Totodată, abaterile de la ecartament în exploatare trebuie să se întindă uniform, cu o variație de cel mult 2 mm/m.

Variația abaterilor la ecartament a fost depășită între următoarele puncte de reper: „-12”÷„-10” cu 1 mm/m, „-11”÷„-9” cu 2 mm/m, „-10”÷„-8” cu 5 mm/m, „-9”÷„-7” cu 5 mm/m, „-8”÷„-6” cu 2 mm/m, „-3”÷„-1” cu 5 mm/m și „-2”÷„0” cu 8 mm/m.

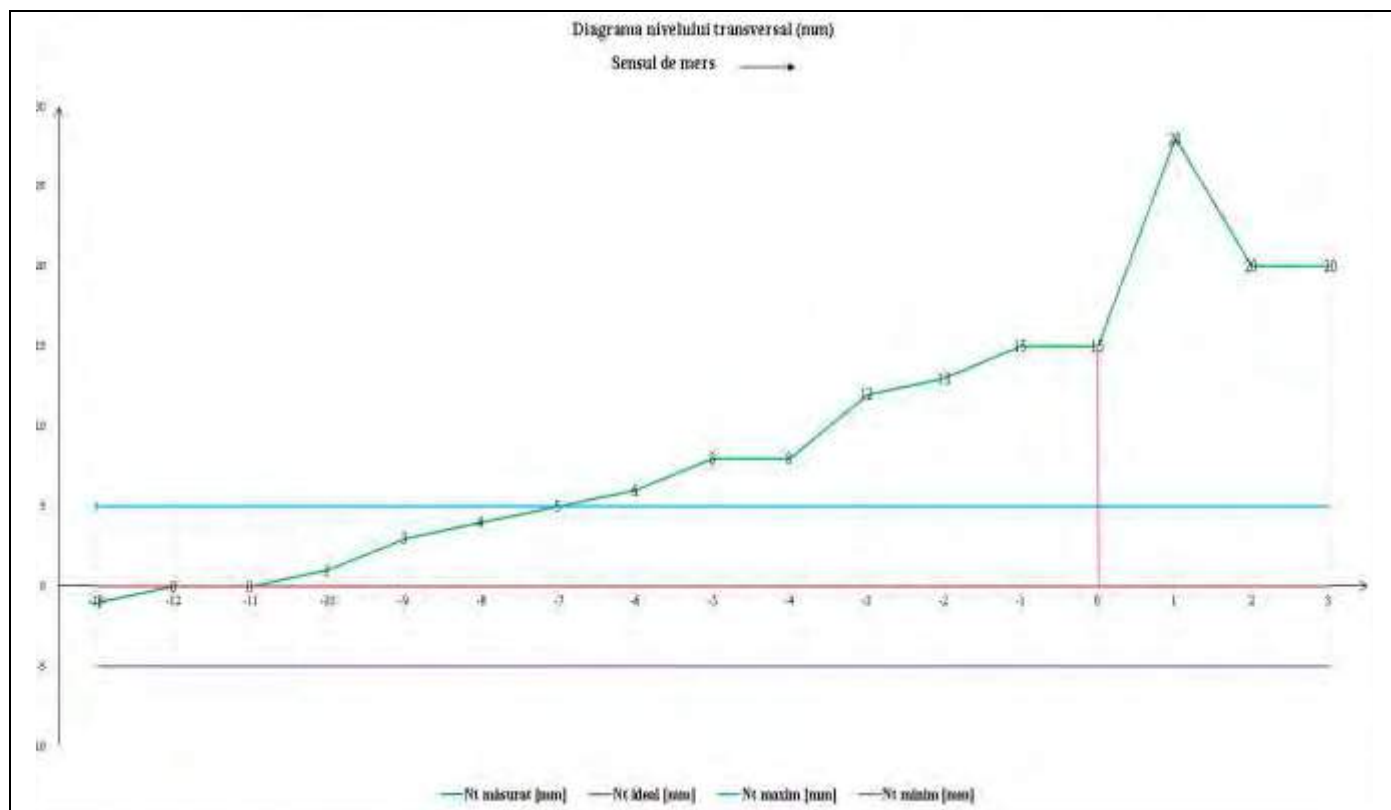
Figura nr.5 - diagrama nivelului transversal

Torsionarea căii este un defect local și reprezintă diferența de nivel transversal între cele două fire ale căii măsurate în două puncte consecutive raportat la baza longitudinală de măsurare a torsionării căii (2,5 m). Pentru viteze de circulație cuprinse între 50 și 80 km/h valoarea maximă a torsionării căii este de 9 mm, cu

înclinarea rampei defectului de 1:275, prevăzută la art.7.A., pct.4 din *Instrucția de norme și toleranțe pentru construcția și întreținerea căii-linii cu ecartament normal*, nr.314/1989.

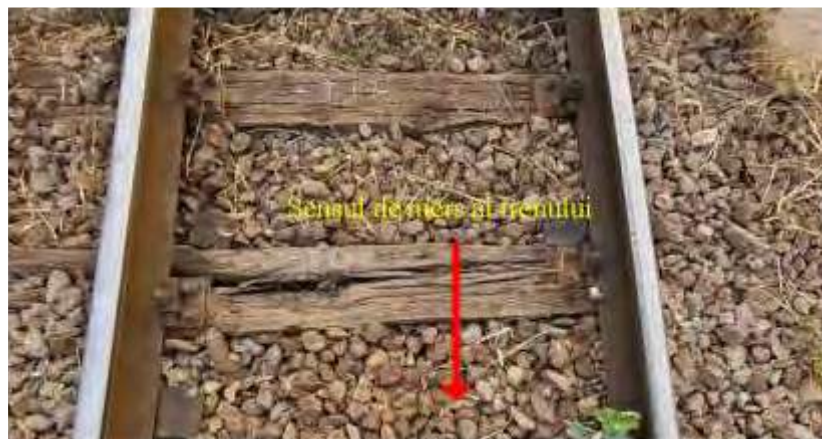
- existența a mai mult de 2 traverse necorespunzătoare la un grup de 15 traverse;
- existența unui procent mai mare de 7% de traverse necorespunzătoare în cale;
- menținerea în cale a 2 traverse necorespunzătoare vecine.

*Foto nr.4 - starea tehnică a traverselor T-17 și T-16*

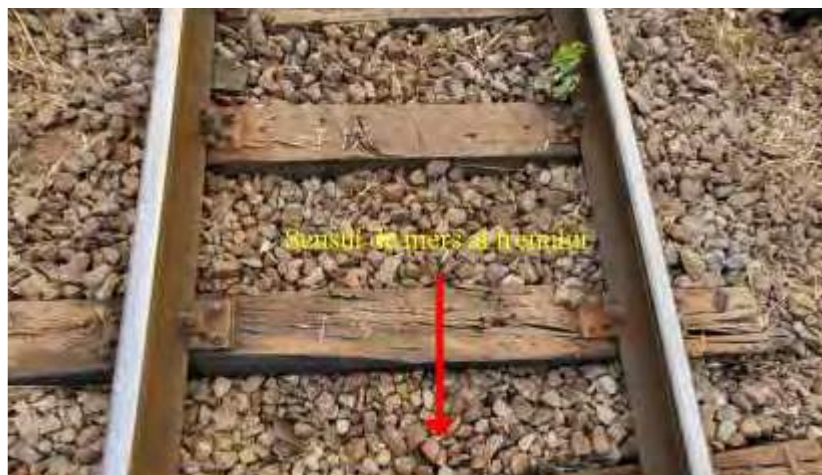
*Foto nr.5 - starea tehnică a traverselor T-15 și T-14*

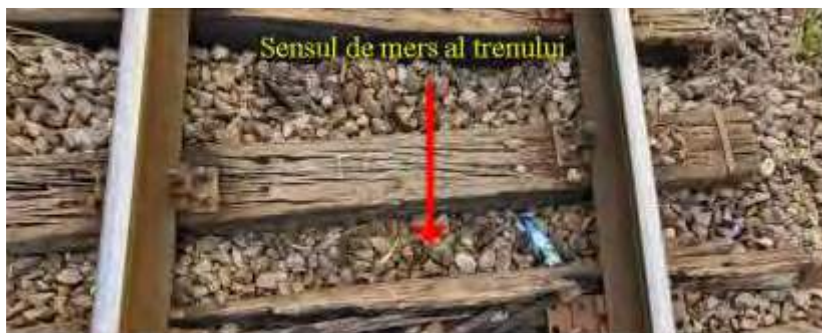
*Foto nr.6 - starea tehnică a traversei T-13*

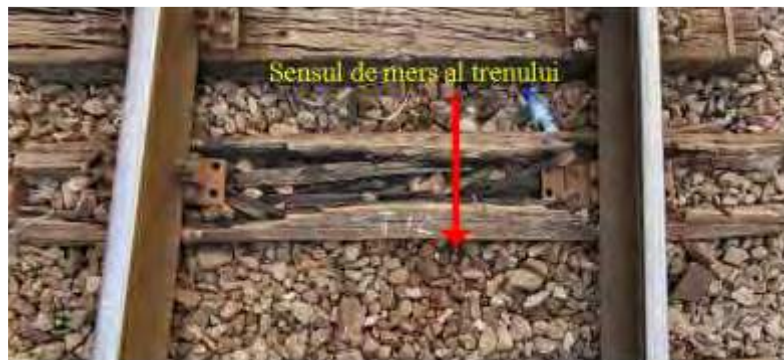
*Foto nr.7 - starea tehnică a traversei T-12*

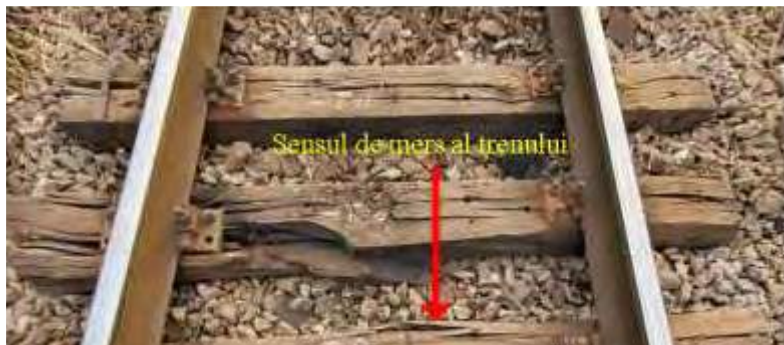
*Foto nr.8 - starea tehnică a traverselor T-11 și T-10*

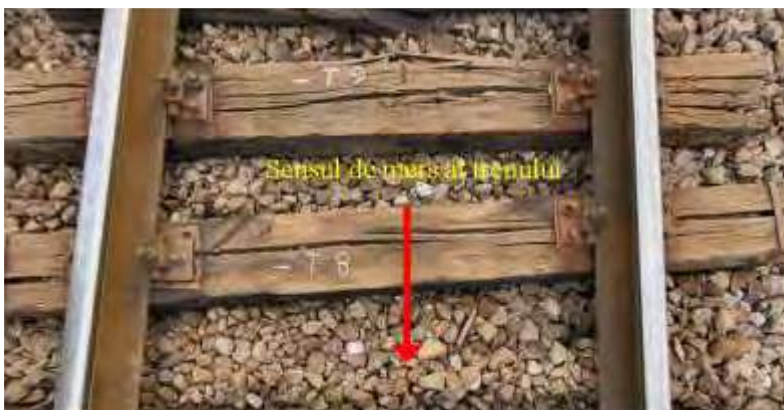
*Foto nr.9 - starea tehnică a traverselor T-9 și T-8*

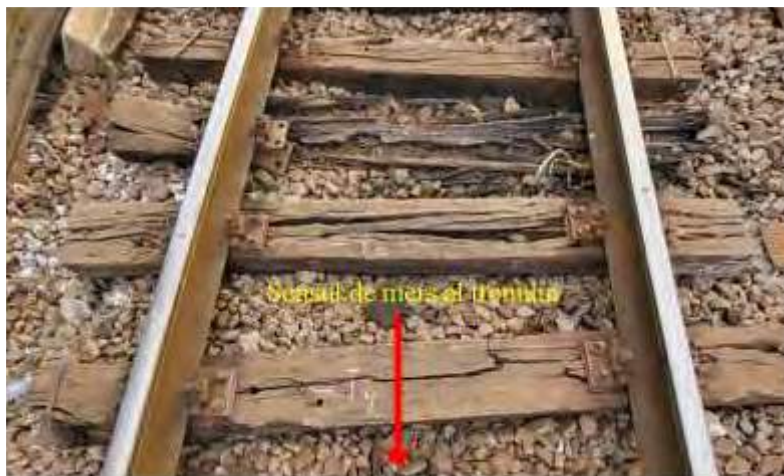
*Foto nr.10 - starea tehnică a traverselor T-7, T-6, T-5 și T-4*

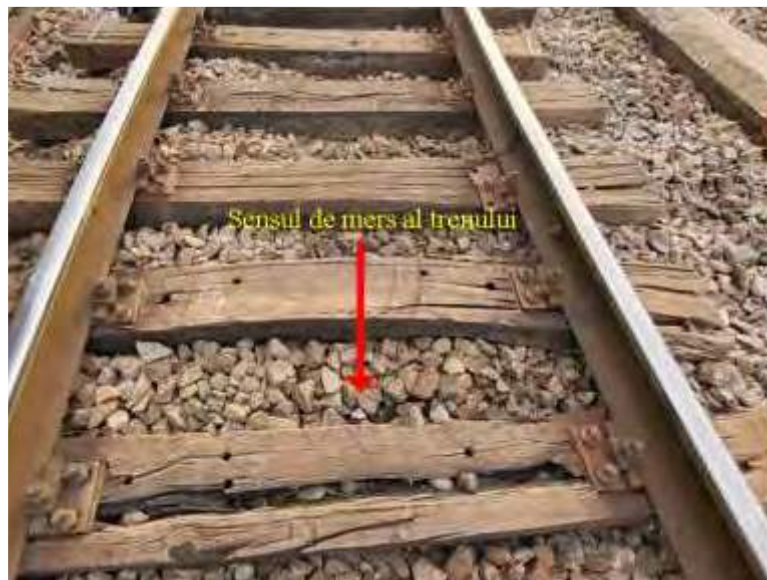
Foto nr.11 - starea tehnică a traverselor T1, T<sub>0</sub>, T<sub>-1</sub>, T<sub>-2</sub> și T<sub>-3</sub>

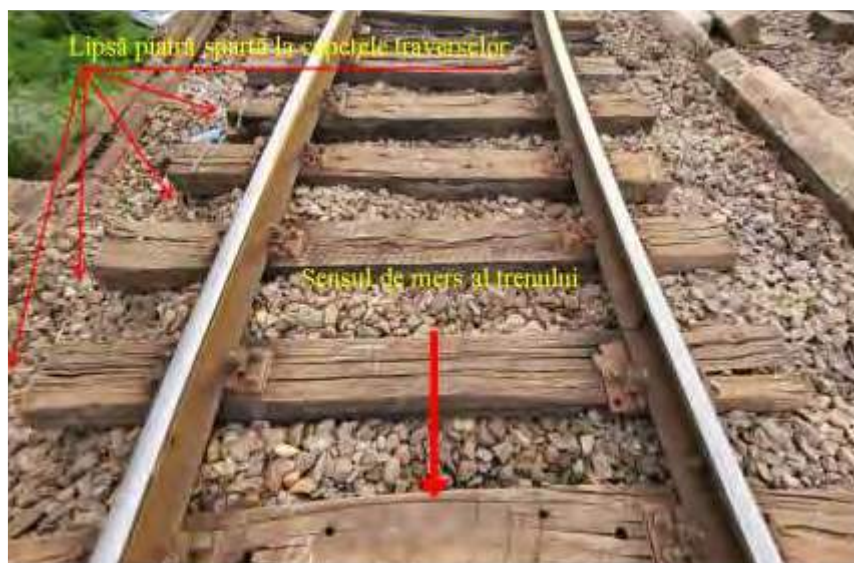
La locul producerii deraierii cantitatea de piatră spartă pentru asigurarea stabilității cadrului șine - traverse, în special pe zona capetelor traverselor era insuficientă, nefiind asigurată distanța de 50 cm de la capătul traversei până la muchia prisme de piatră spartă pentru CFJ (umărul prisme de piatră spartă), conform prevederilor art.14, pct.4 din *Instrucția de norme și toleranțe pentru construcția și întreținerea căii-linii cu ecartament normal, nr.314/1989*.

Foto nr.12 - lipsa pietrei sparte la capetele traverselor

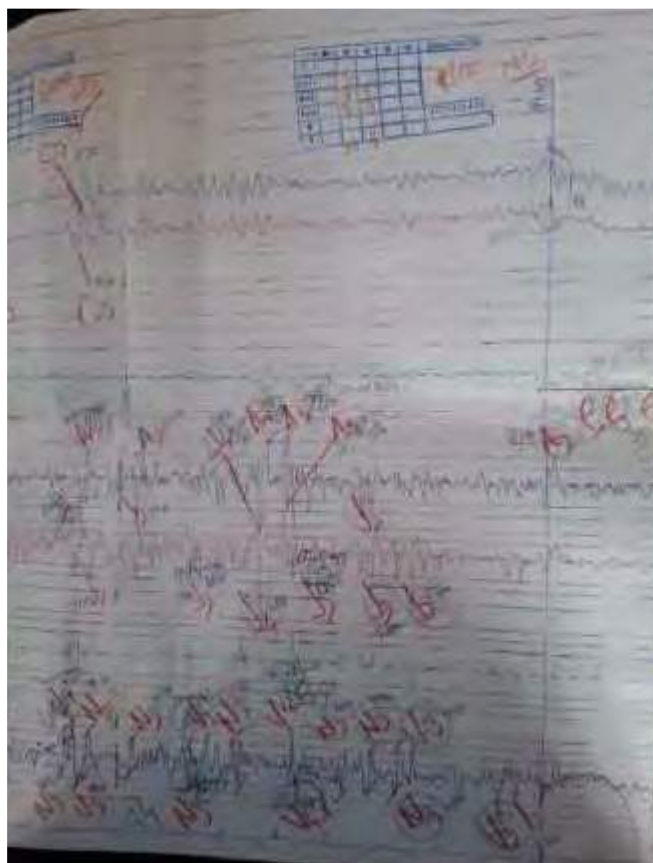
*Foto nr.13 - banda înregistrată la data de 05.04.2024 în urma măsurătorii liniei cu VMC*

La ultima măsurătoare a liniei cu VMC din data de 05.04.2024 (Foto nr.13) au fost înregistrate, de la km de la 94+950 la km 94+820 un număr de 2 defecte de gradul 3 (un defect privind denivelările în lung și un defect privind ecartamentul căii), astfel:

- la km 94+990, un defect „L3”;
- la km 94+820, un defect „A3”.

Din documentele puse la dispoziție de către SRCF Craiova, defectele înregistrate cu ocazia verificării liniei la datele de 14.12.2023 și 05.04.2024, între km 94+950 și km 94+820, nu au fost remediate.
