## RAPORT DE INVESTIGARE

privind accidentul feroviar produs în data de 19.10.2024, pe raza de activitate a Sucursalei Regionale CF București, secția de circulație Titu – Târgoviște, între stațiile CFR Nucet și Târgoviște, în circulația trenului de marfă nr.666251 (aparținând SC Deutsche Bahn Cargo Romania SRL), prin producerea unui incendiu la locomotiva DA 011

*Raport  
10 octombrie 2025*

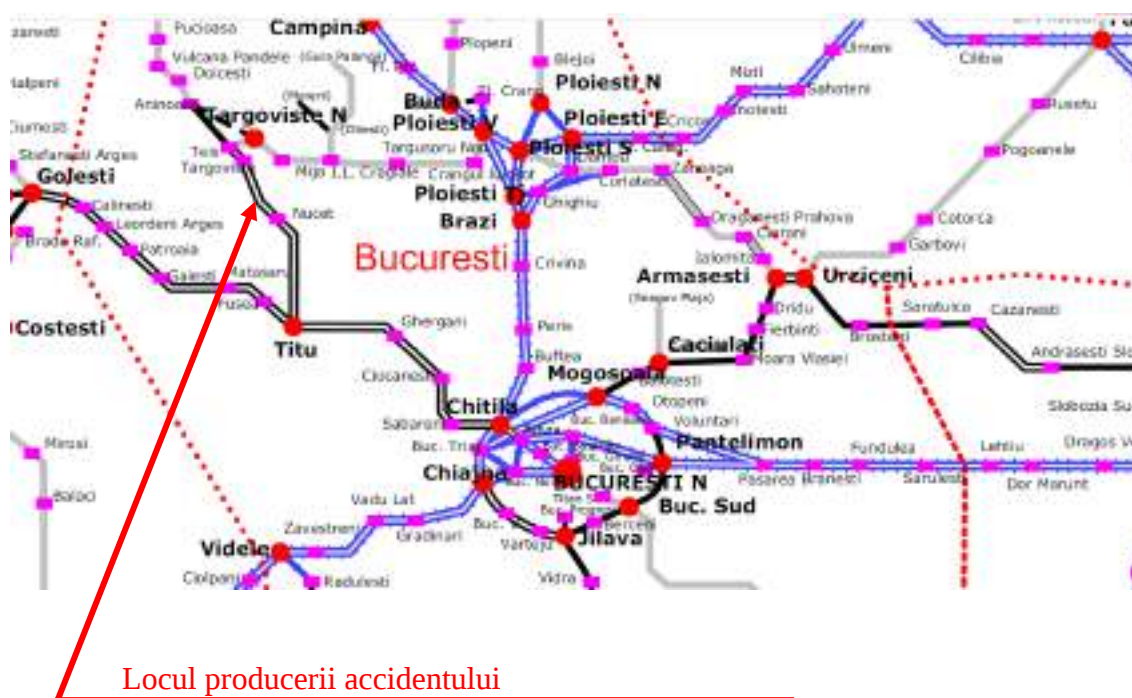
Fig. nr.1 Locul producerii accidentului

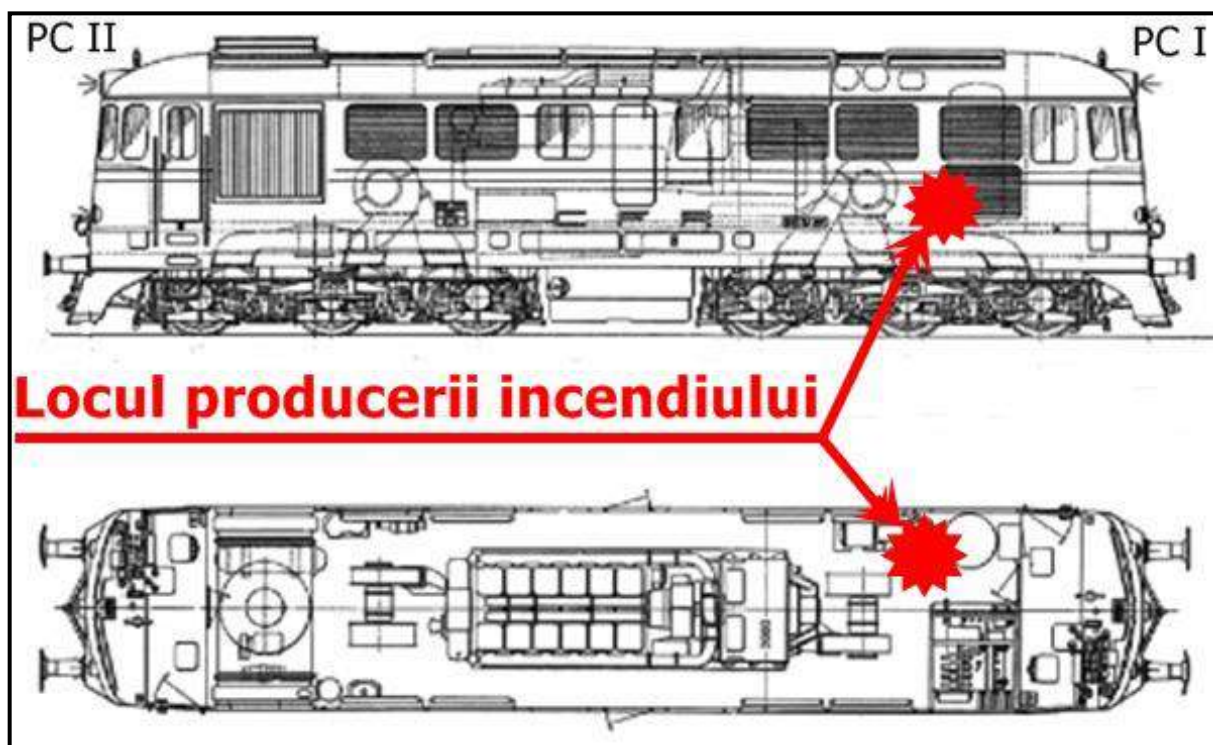
În urma verificărilor și constatărilor efectuate s-a identificat ca sursă a inițierii incendiului zona electrocompresorului. În zona electrocompresorului se află o cutie de conexiuni montată pe suportul de fixare 8 al electrocompresorului (Fig. nr.3) pentru funcționarea și comanda motorului electric de antrenare al compresorului. Acest electrocompresor se află poziționat în sala mașinilor înspre postul de conducere nr.1 (Fig nr.2).

Fig. nr.2 Poziția electrocompresorului

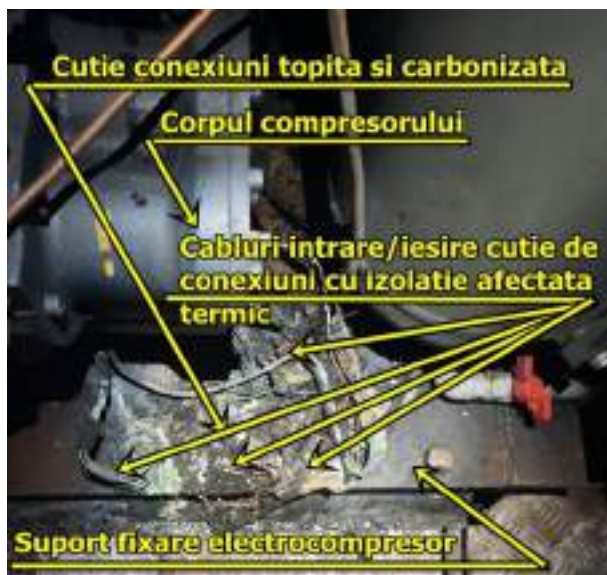
Foto nr.1

- cutia conexiuni cu placă borne alimentare și comandă electromotor compresor elicoidal era topită și carbonizată parțial (Foto nr.1 și Fig. nr.4);
- cablul senzorului pentru temperatură ulei compresor (PT100 – Fig nr.4) era afectat termic;
- cablajul de comandă al supapei de mers în gol compresor era afectat termic (Fig. nr.4);
- cablajul de alimentare al electromotorului ventilatorului de răcire ulei compresor era afectat termic (Foto nr.2 și Fig. nr.4);

Menționăm faptul că verificarea legăturilor în cutia de conexiuni la placa de borne alimentare și comandă electromotor compresor elicoidal s-a făcut cu ocazia efectuării reviziei planificate de tip RT din data de 02.09.2024 dar defectul manifestat la cutia de conexiuni s-a produs în data de 19.10.2024, după 47 zile de la efectuarea reviziei. Apariția defectului s-a produs în timpul exploatării locomotivei (după efectuarea ultimei revizii planificate), până la producerea accidentului din data de 19.10.2024, din cauza vibrațiilor la care a fost supusă această cutie și placa de borne aferentă este rezonabil a se concluziona faptul că s-a produs slăbirea contactului electric dintre papucul cablajului și conexiunea plăcii de borne sau între papuc și prinderea cablajului. Din cauza contactului electric imperfect care a apărut în timpul exploatării locomotivei, după revizia planificată, s-a produs supraîncălzirea plăcii de borne a cutiei de conexiuni, topirea acesteia și provocarea scurtcircuitului între cablajul care intra și ieșea din cutia de conexiuni.

Din cauza apariției în timp a unui contact imperfect la placa de borne a cutiei de conexiuni s-a produs supraîncălzirea acestei plăci, topirea ei și apoi apariția unui scurtcircuit între cablurile care intrau și ieșeau din această cutie. Acest scurtcircuit a avut ca efect încălzirea puternică a plăcii de borne, degradarea acesteia și a cutiei de conexiuni până la topirea și arderea acestora iar creșterea intensității curentului, ca urmare a apariției scurtcircuitului, a condus la încălzirea puternică a cablajului de alimentare, protecții și comandă al motorului electric de acționare a compresorului.

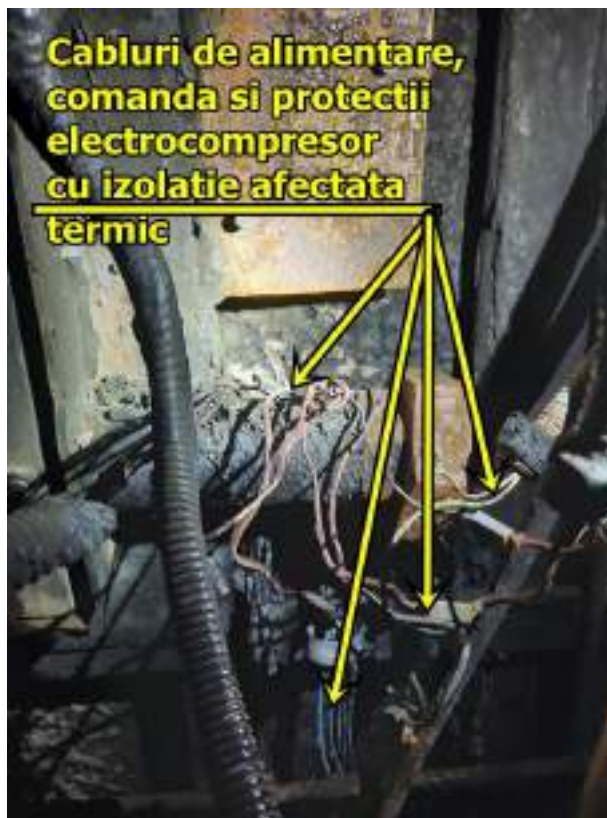
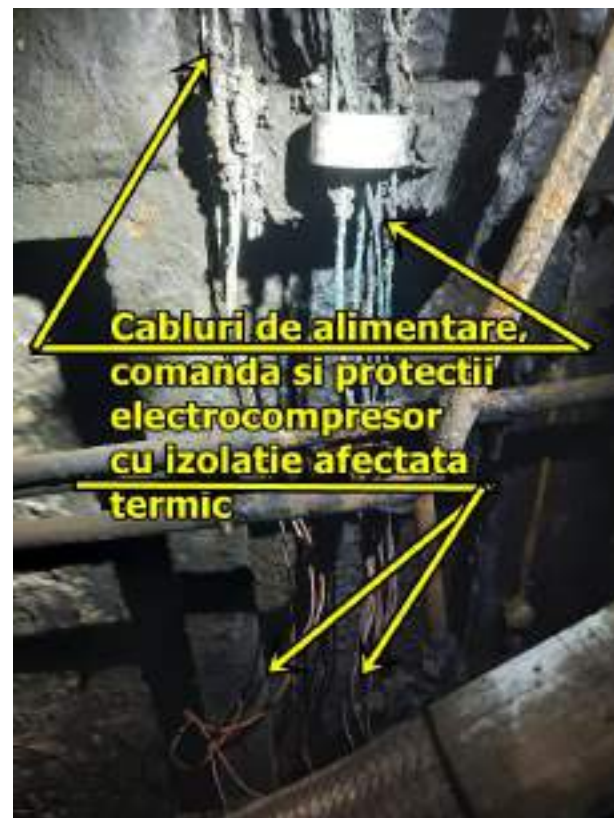
- cablaj alimentare, protecții și comandă electromotor compresor (Foto nr.3, 4 și Fig nr.4);

Scurtcircuitul produs între cablurile din cutia de conexiuni ca urmare a supraîncălzirii plăcii de borne a condus la topirea și arderea cutiei de conexiuni pentru protecții și comandă a motorului electric de antrenare a compresorului, degradarea accentuată a izolației cablajului aferent, creșterea curentului de scurtcircuit urmată de încălzirea puternică și arderea izolației cablajului la ieșirea din cutia de conexiuni.
