RAPORT DE INVESTIGARE

privind incidentul feroviar produs la data de 19.08.2019, pe raza de activitate a Sucursalei Regionale CF Iași, în stația CFR Dornești, pe podul de la km 0+522, în activitatea de manevră feroviară, prin deraierea dintr-un convoi de manevră, compus din 25 de vagoane, a primului boghiu al locomotivei de remorcare, a primelor 3 vagoane de ambele boghiuri și deraierea și înclinarea celui de al patrulea vagon

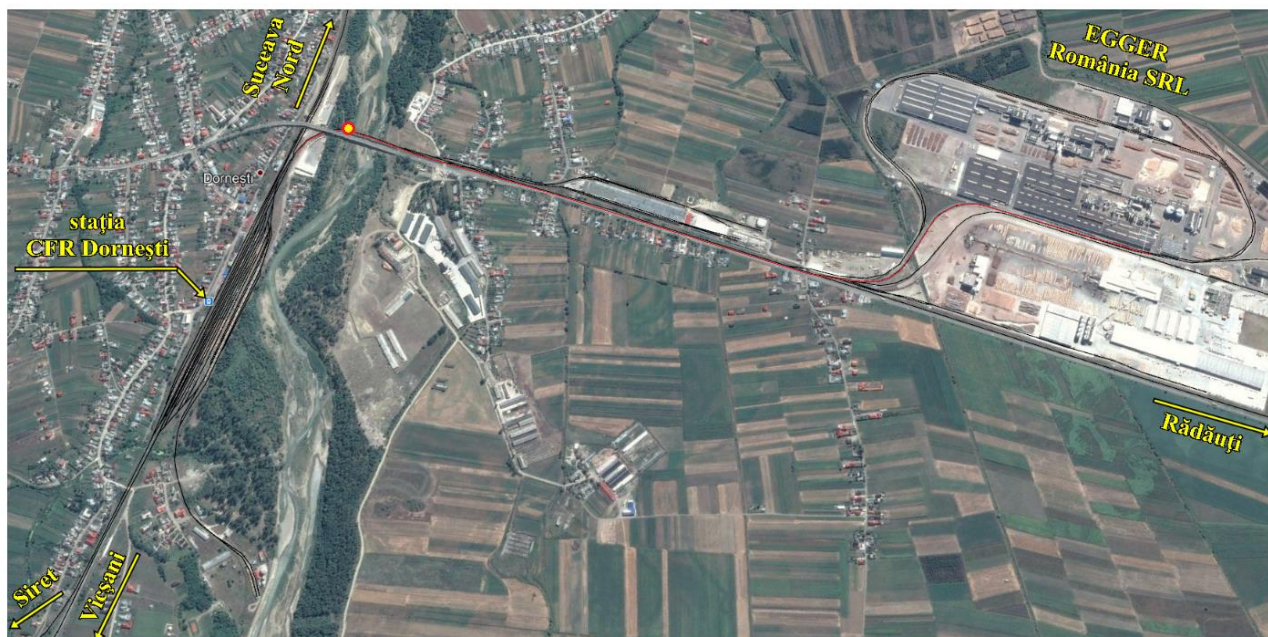
foto nr.1 - locul producerii deraierii

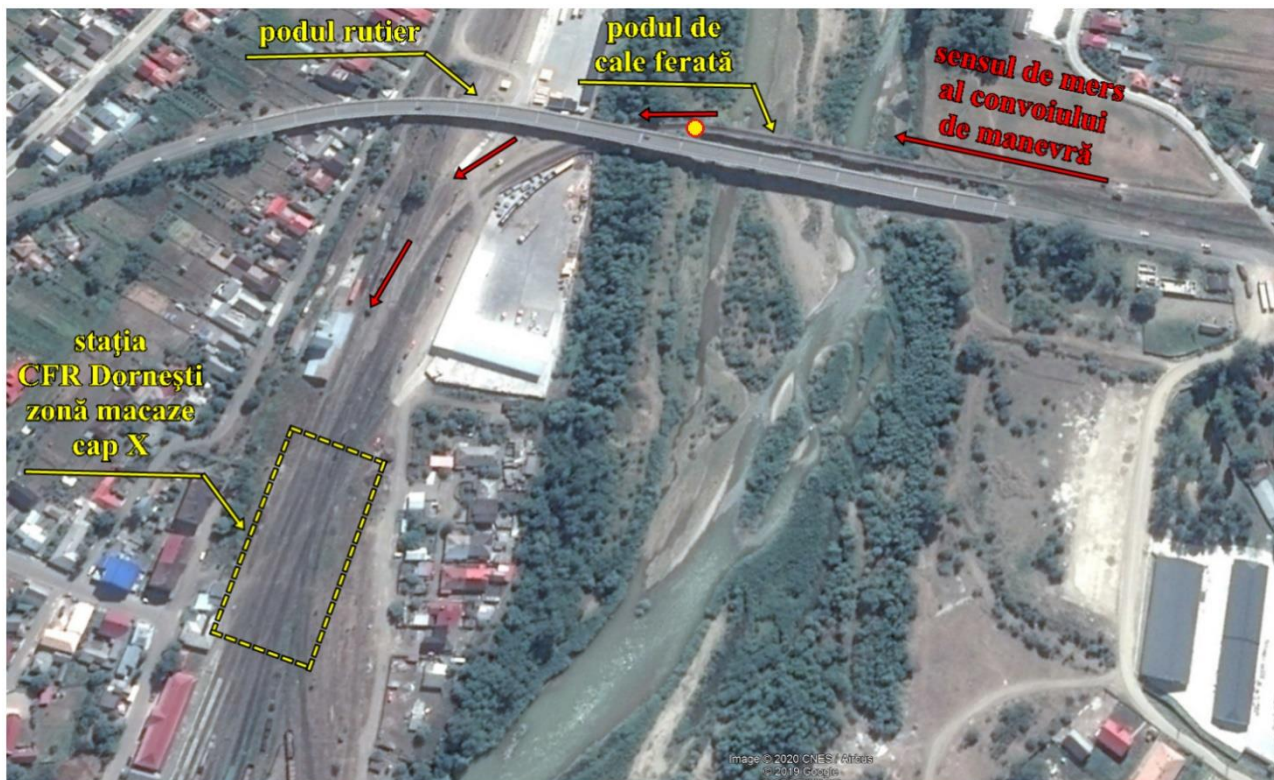
Deraierea locomotivei de remorcare a convoiului și a primelor 4 vagoane a avut ca rezultat avariarea suprastructurii căii ferate pe podul km de la 0+522 pe o distanță de aproximativ 60 m, atât pe calea cu ecartament larg, cât și pe calea cu ecartament normal.

— **locul producerii deraierii**

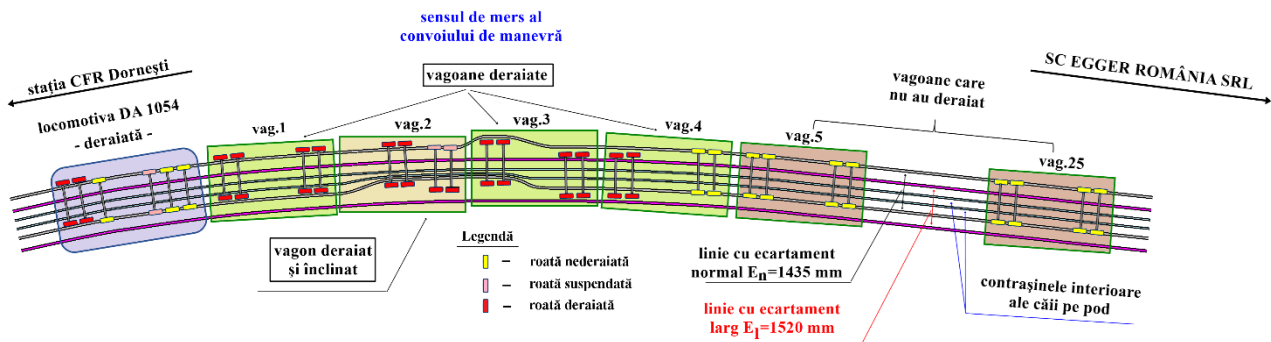
desen nr. 4 - poziția osiilor deraiate

Locomotiva și primele 4 vagoane erau deraiate, poziția roților osiilor deraiate fiind prezentată în schița nr. 4 .

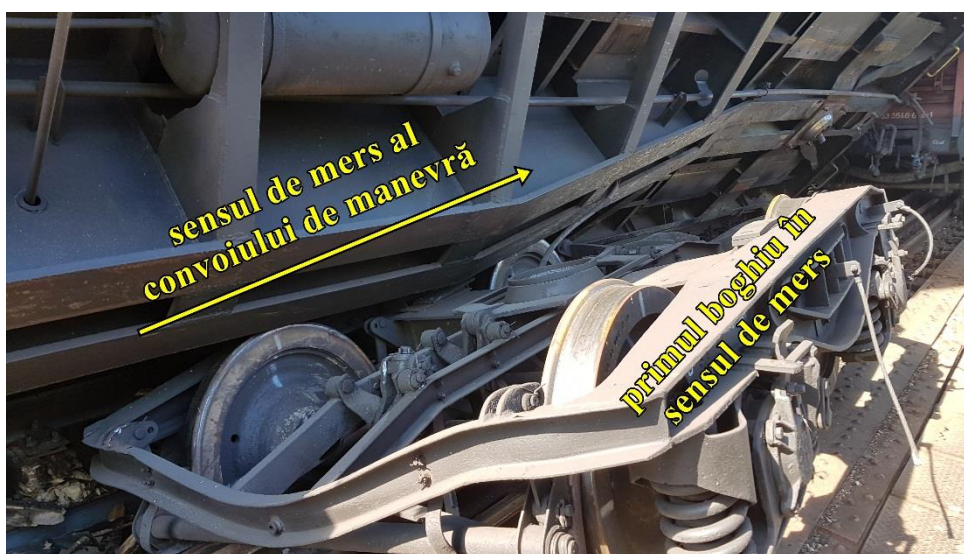
Cel de al 2-lea vagon era înclinat în plan vertical, înspre interiorul curbei (înspre trotuarul din partea stângă față de sensul de mers și avea rupt pivotul de la crapodina primului boghiu în sensul de mers. Acest boghiu era deplasat cu aproximativ 4 m înspre cel de al doilea boghiu – desen nr.4.

foto nr. 3 - vagonul al doilea deraiat și înclinat deraiat

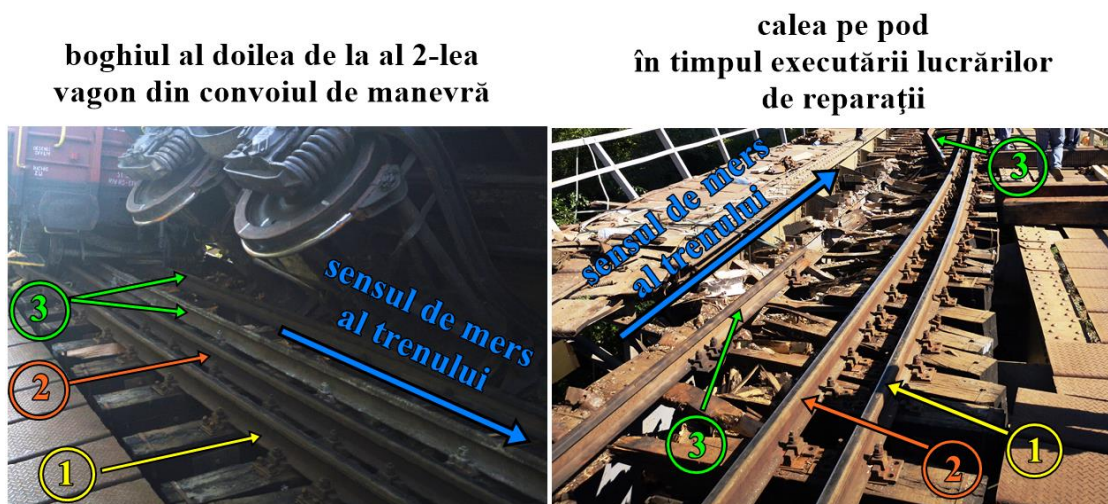
speciale pentru poduri nu au fost constatate urme (amprente) care să indice deplasarea plăcilor metalice ca urmare a neștrângerii tirfoanelor.

De asemenea, în zona cea mai afectată de circulația în stare deraiată a locomotivei și a celor 4 vagoane din compunerea convoiului, nu au fost identificate astfel de urme.

foto nr. 4 – pe fețele superioare ale grinzilor de lemn nu sunt urme care să indice deplasarea plăcilor metalice

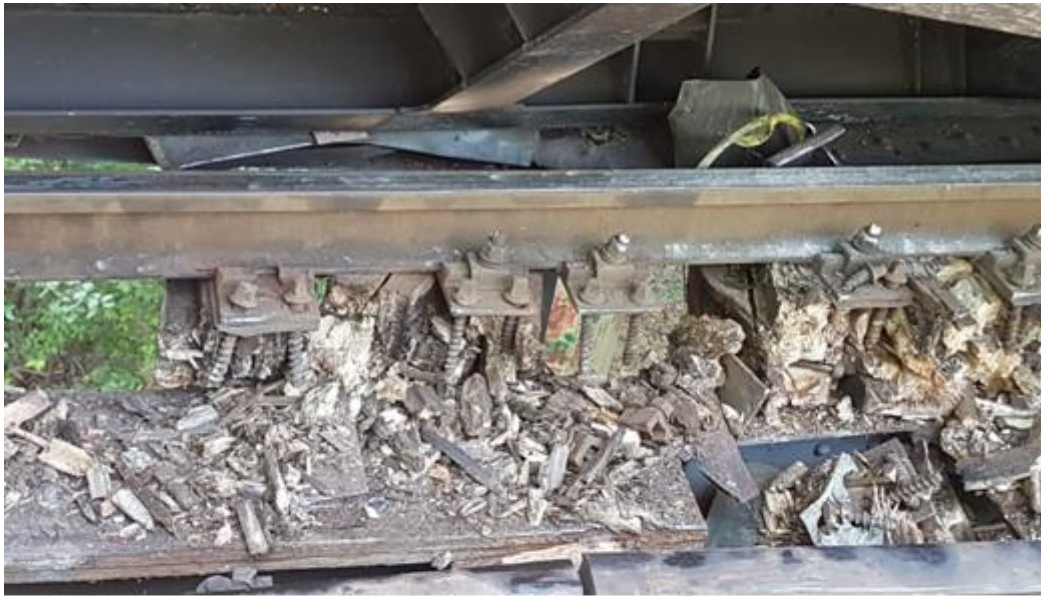
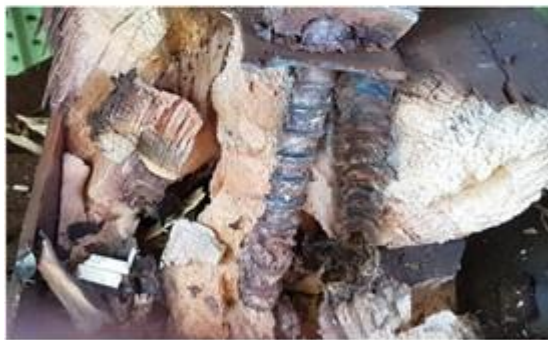
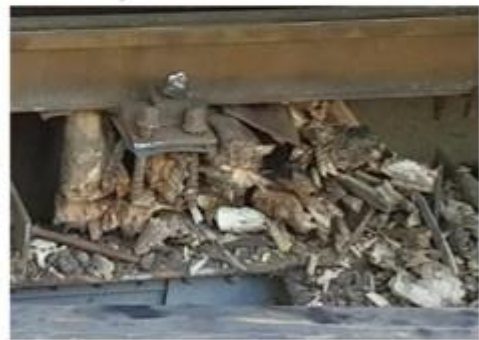
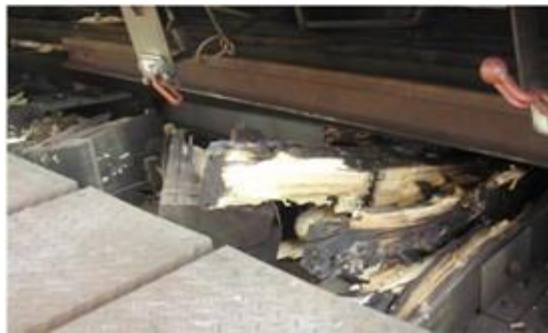
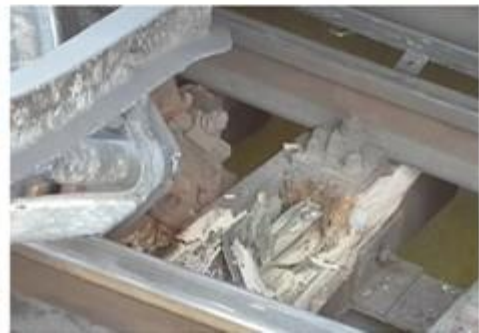
Fragmentele de lemn rezultate în urma strivirii și ruperii grinzilor de lemn speciale pentru poduri, de către roțile materialului rulant, indică faptul că, la unele grinzi, începuse procesul de putrezire a lemnului, proces care era inițiat dinspre interiorul traverselor. Acest proces nu a fost constatat și pe fața superioară a grinzilor de lemn.

foto nr. 6 - traverse putrede în interior

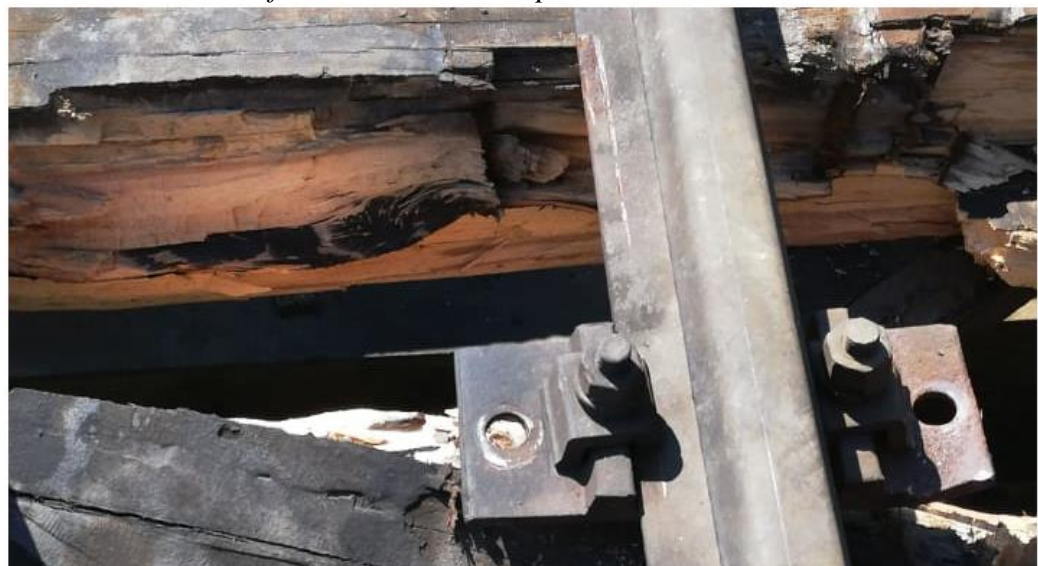
foto nr. 7 - traversă care la interior are aspect de lemn carbonizat

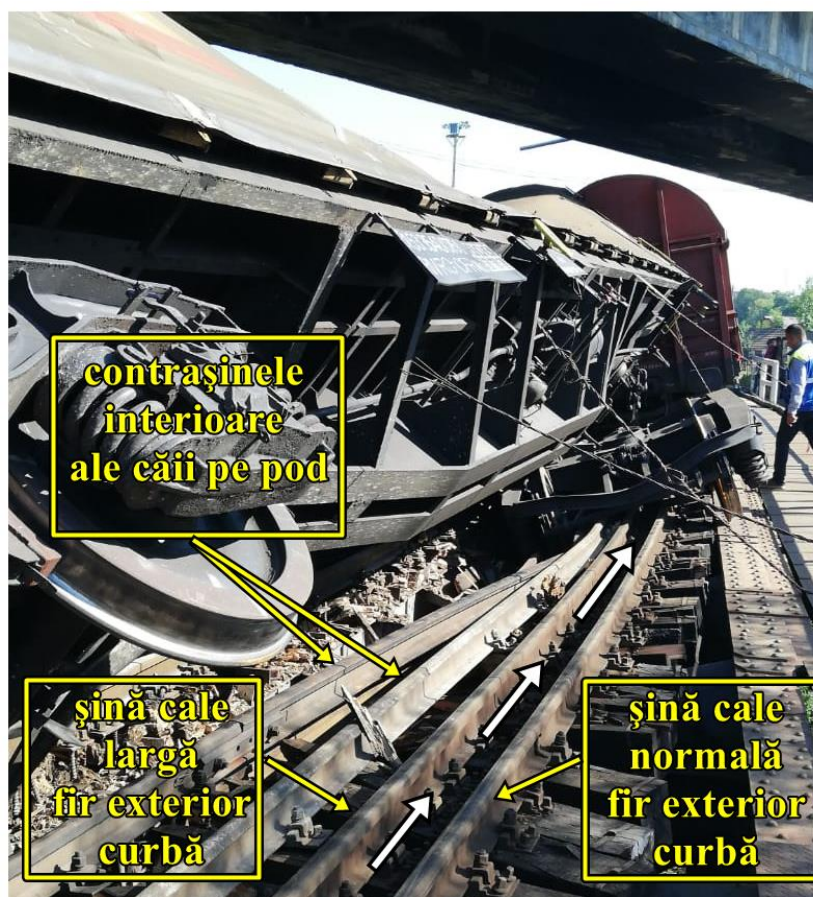
În zona celui de al doilea vagon, care era deraiat și înclinat înspre interiorul curbei, contrașinele interioare ale căii pe pod erau deplasate înspre șinele corespunzătoare firului exterior al curbei.

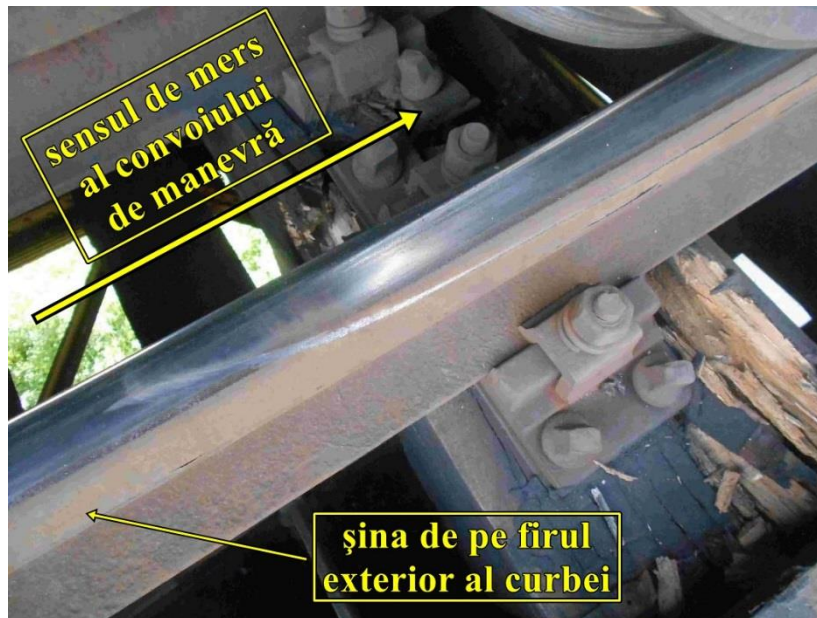
În sensul de mers al trenului, la km 0+465, la o distanță de aproximativ 6,00 m înaintea unei joante, pe fața superioară a ciupercii unei șine de pe firul exterior al curbei (șina din partea dreaptă în sensul de deplasare a convoiului) a fost identificată o urmă de rulare anormală a unei roți din partea dreaptă a sensului de deplasare al convoiului de manevră. Această urmă începe aproximativ din axul suprafeței de rulare a ciupercii șinei, se continuă înspre umărul inactiv al acesteia, pe fața laterală inactivă a ciupercii șinei, pe elementele metalice ale sistemului de prindere tip K de fixare a șinelor de traverse, pe capetele tirfoanelor și pe traverse, până la oprirea convoiului de manevră fiind constatate urme de lovire sau de distrugere a traverselor de lemn speciale pentru poduri. În zona punctului de început a acestei urme, pe flancul activ al ciupercii șinei, nu exista urmă care să indice cățărarea buzei roții pe fața superioară ciupercii șinei.

foto nr. 9 - urmă de rulare a buzei bandajului roții din partea dreaptă, pe ciuperca șinei de pe firul exterior al curbei

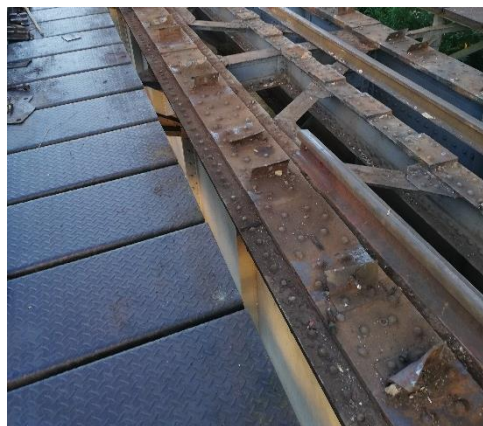
Totodată, unele dintre cornierele ureche (elemente metalice montate pe fețele tălpilor superioare ale grinzilor metalice de care se fixează traversele prin intermediul șuruburilor orizontale) erau lovite și îndoite.

foto nr.10 – corniere ureche îndoite

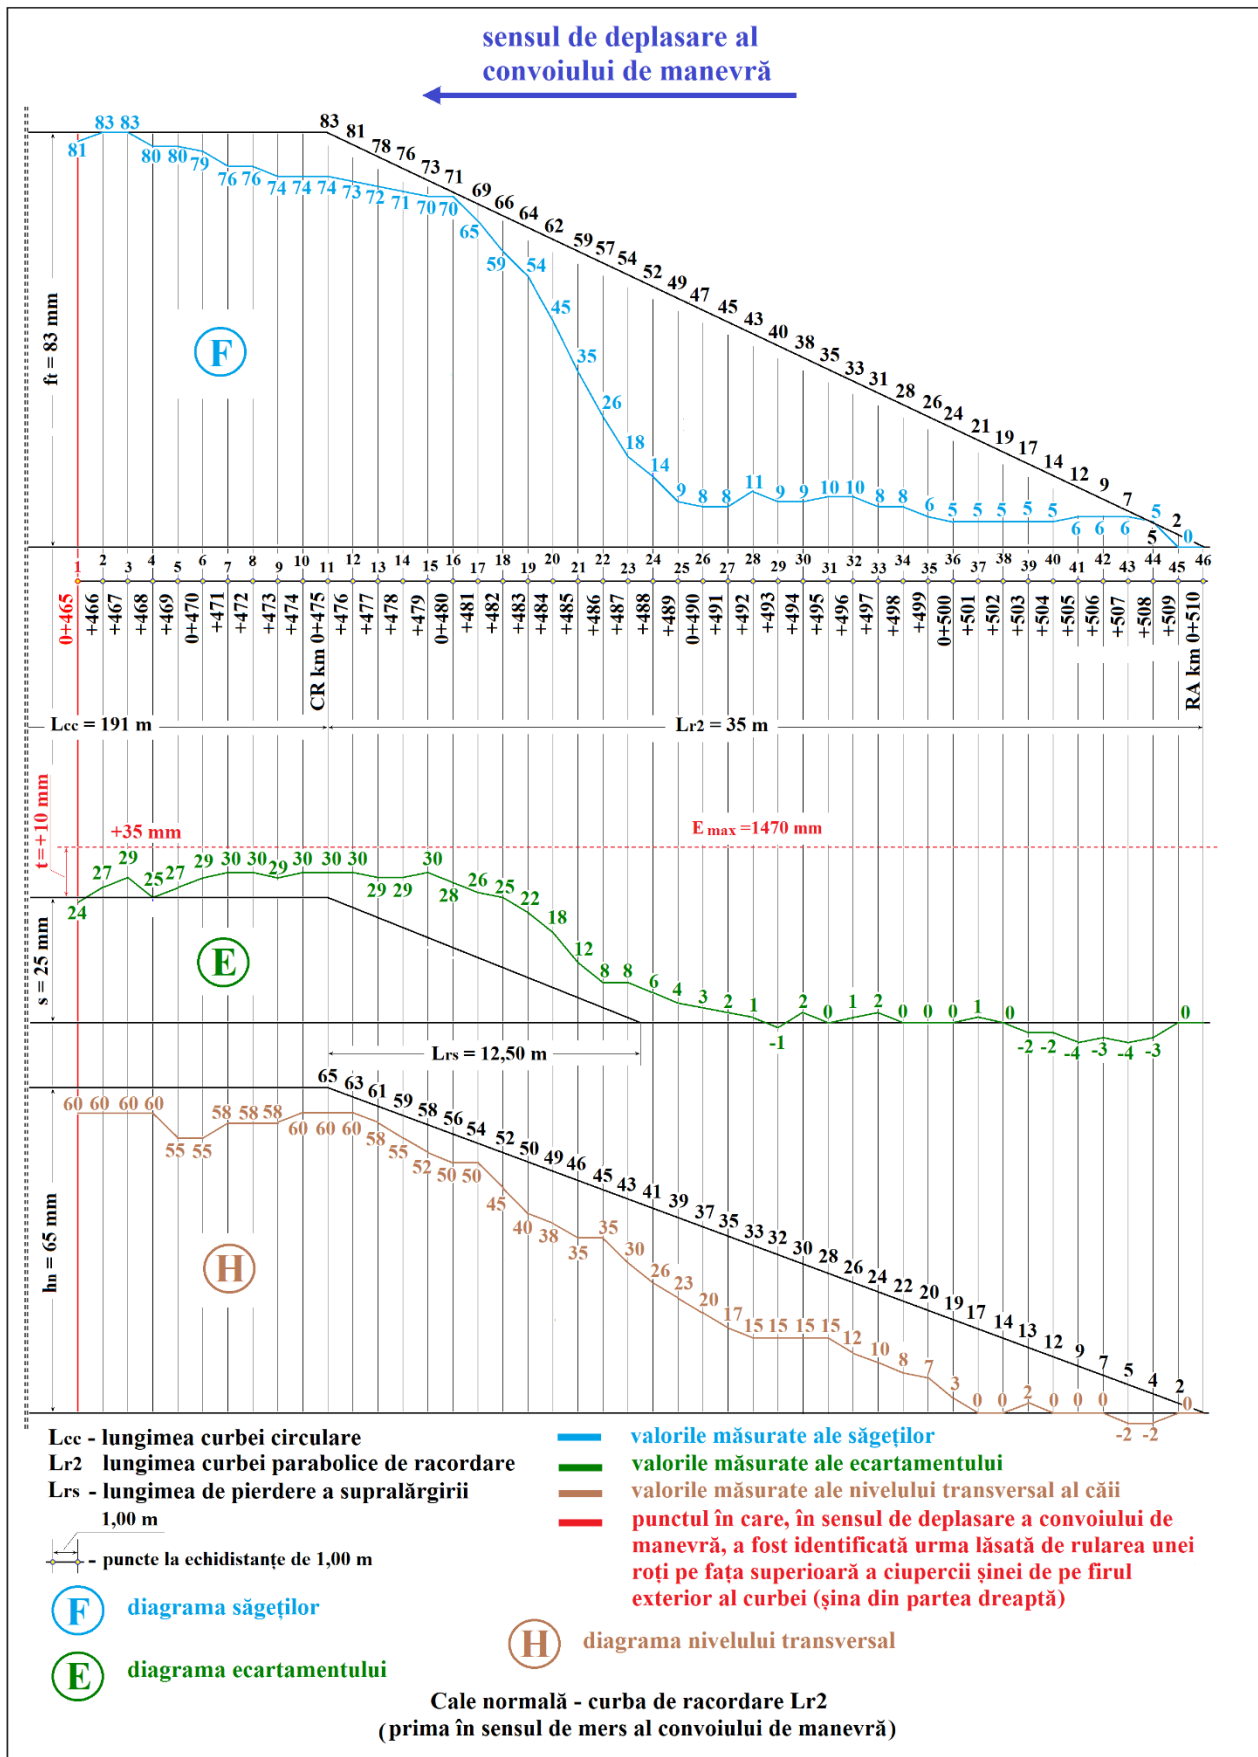
Valorile măsurate ale ecartamentului căii pun în evidență faptul, că pe lungimea de racordare a supralărgirii $L_{r2}=12,50$ m, în unele puncte sunt diferențe mari (15 mm) între valorile teoretice și valorile măsurate ale ecartamentului. Între puncte consecutive marcate la echidistanțe de 1,00 m valoarea racordării ecartamentului căii depășește de 2-3 ori valoarea admisă (2 mm/m).

desen nr. 5 - diagramele valorilor elementelor geometrice măsurate ale curbei imediat după producerea deraierii

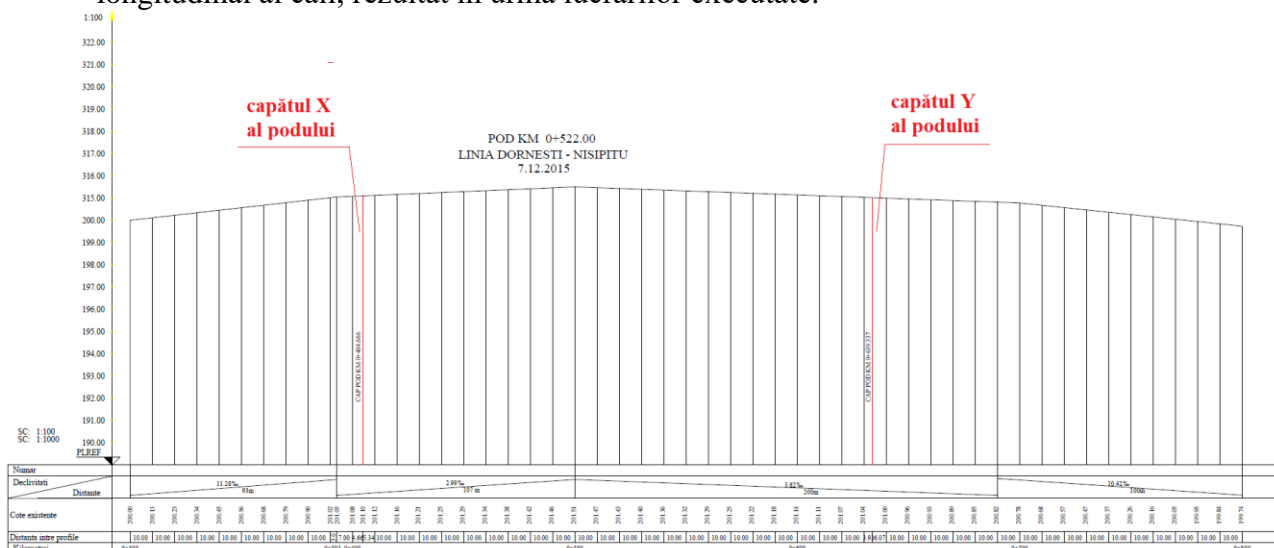
foto nr.12 - profilul longitudinal al căii pe podul metalic de la km 0+522, după executarea lucrărilor de înlocuire a traverselor

Transpunerea valorilor elementelor măsurate necesare reprezentării profilului longitudinal al căii pun în evidență că, la km 0+500, traseul căii ferate de pe podul metalic este în vârf de pantă. Astfel, conform planșei cu reprezentarea profilului longitudinal al căii, pusă la dispoziția comisiei de investigare de către beneficiarul lucrării, în raport cu sensul de creștere a kilometrării liniei, traseul căii ferate dintre capătul X al podului metalic și km

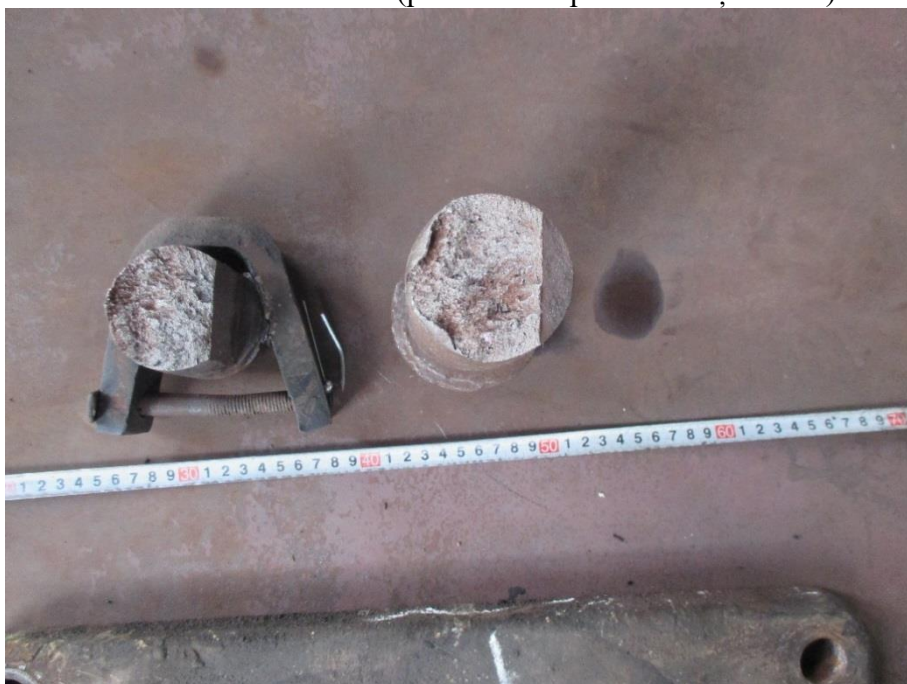
- pivotul crapodinei era rupt prin smulgere în zona porțiunii frezate pentru fixarea ansamblului agrafă - bulon - șplint. Ambele părți, în secțiunea de rupere aveau un aspect specific de rupere bruscă, fragilă (rugoasă) pe întreaga suprafață, nefiind identificate urme de fisuri vechi (planuri cu aspect lucios și oxidat).

foto nr. 13 – pivotul crapodinei rupt de la boghiul aferent roților 5-8

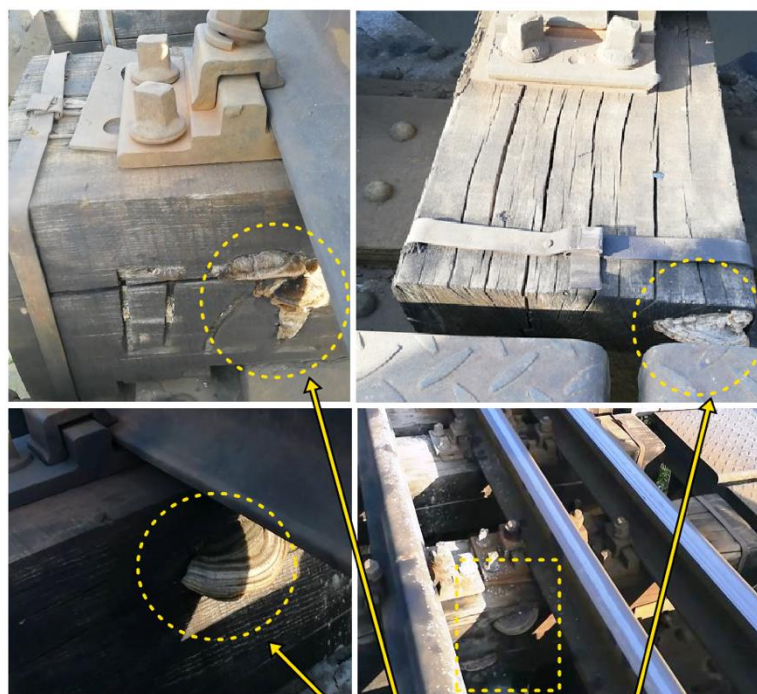
foto nr.14

Traverse la care procesul de putrezire în interior a lemnului din care erau confecționate era în stare avansată, traverse pe care se dezvoltau ciuperci și traverse cu crăpături longitudinale au fost constatate și în urma verificării efectuate în luna octombrie 2019 de către investigatorul principal și șeful Districtului de Linii nr.4 Dornești.

ciuperci care s-au format și au crescut în interiorul traverselor

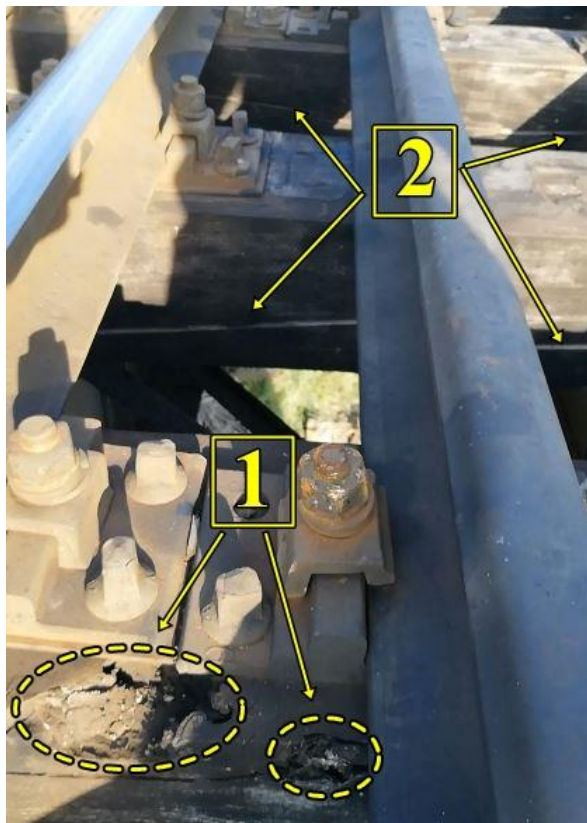
*foto nr. 15 - 1.- putrezirea traversei sub plăcile metalice
2.- traverse cu crăpături longitudinale*

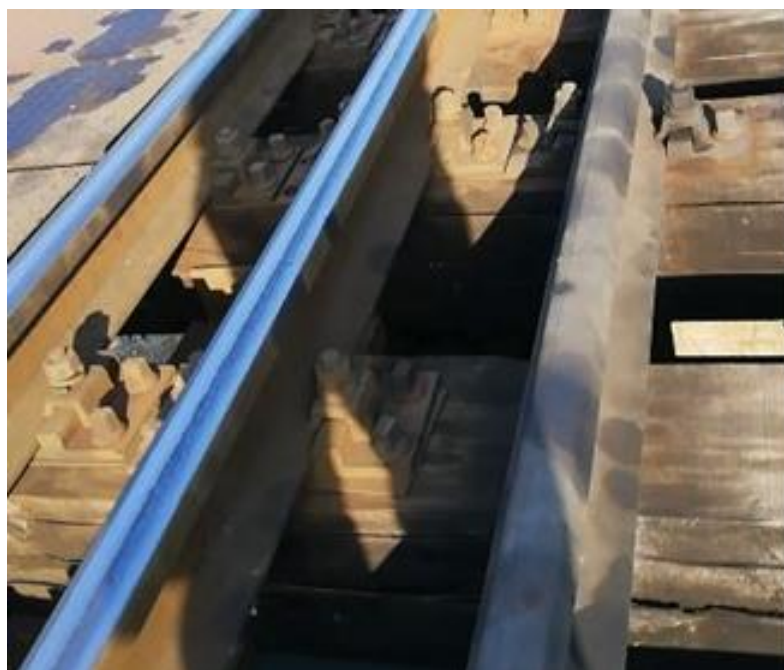
foto nr. 16 - traverse cu crăpături longitudinale

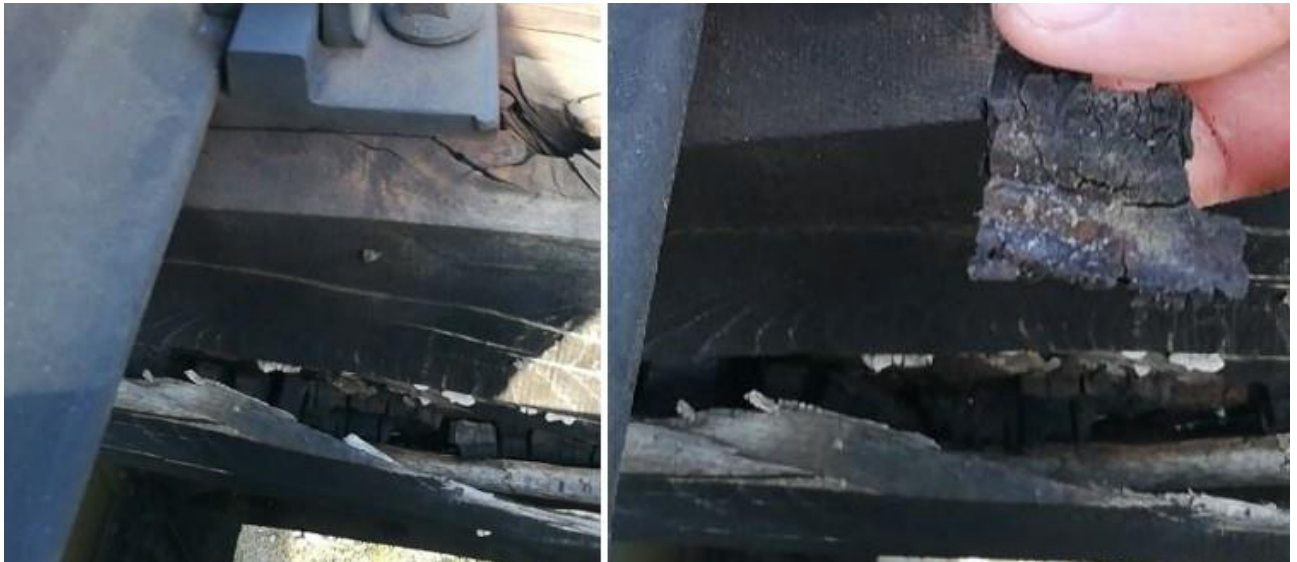
Unele dintre traversele care erau crăpate în lung, iar în interior materialul lemnos din care erau confecționate, era măcinat și avea aspectul de lemn carbonizat.

foto nr.17 - traversă crăpată la partea inferioară, în interior materialul din care este confecționată traversa are aspect de lemn carbonizat

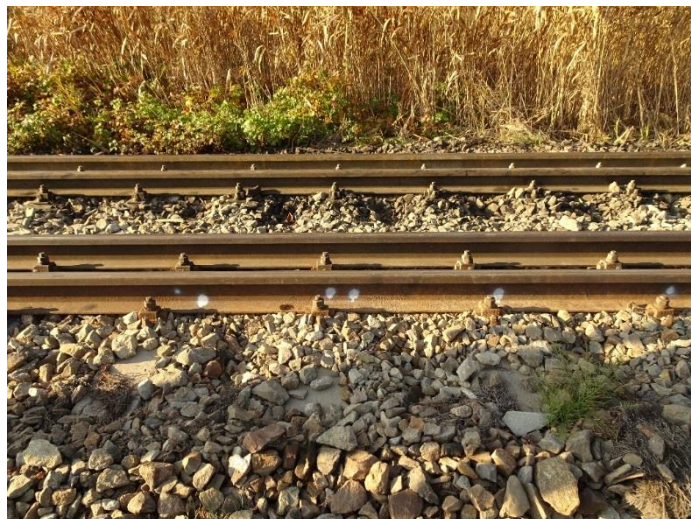
foto nr.18

- pe distanța parcursă suprastructura căii încălecată era alcătuită din șine tip 49 montate pe traverse de beton armat tip T19A, cale cu joante;
- șeful Districtului nr.4 Dornești efectuase recensământul traverselor, traversele necorespunzătoare de înlocuit în urgența I și a II-a fiind marcate corespunzător pe inima șinei șinelor din partea dreaptă (în sensul kilometrării căii) (foto nr.18);

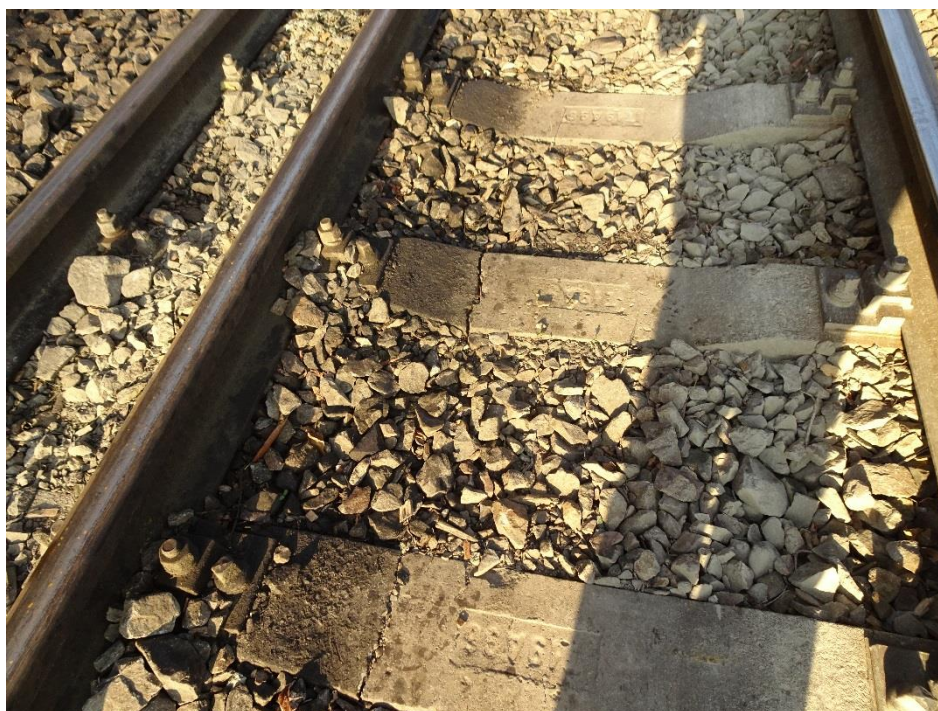
foto nr.19

- traverse de beton T19 A cu crăpături transversale în apropierea zonei blochetului (foto nr.19);

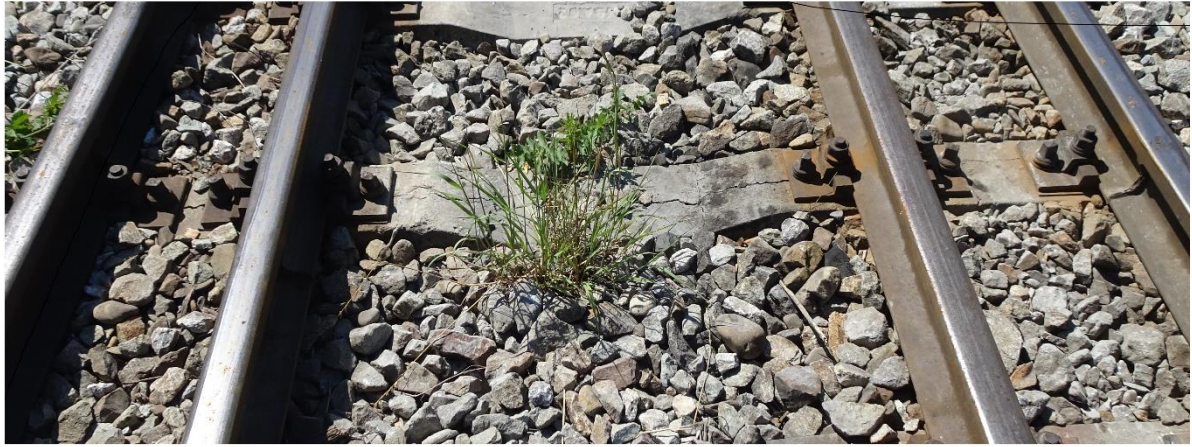
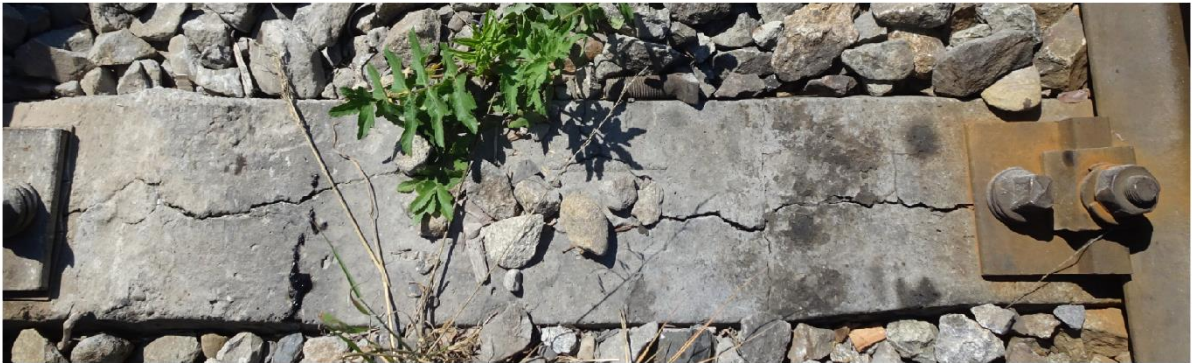
foto nr. 20

- traverse de beton T19 A din corpul panoului cu crăpături longitudinale (foto nr.20);

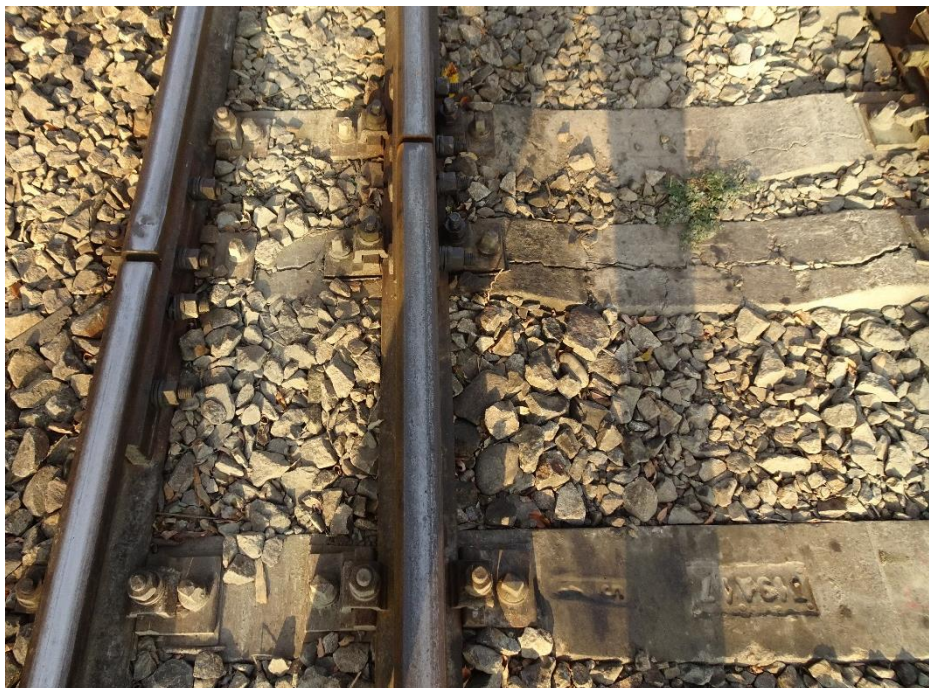
foto nr.21

- joante alcătuite neinstrucțional (eșicher) fără traverse joantive. Datorită acestui fapt, în unele situații nu se pot monta plăcile metalice, sau dacă acestea se pot monta, atunci nu este posibilă fixarea tălpilor șinelor prin intermediul cleștilor tip K, datorită poziției șuruburilor orizontale care fixează eclisele joantei. Toate acestea au drept consecință distrugerea traverselor de la joante (foto nr.21, 22);

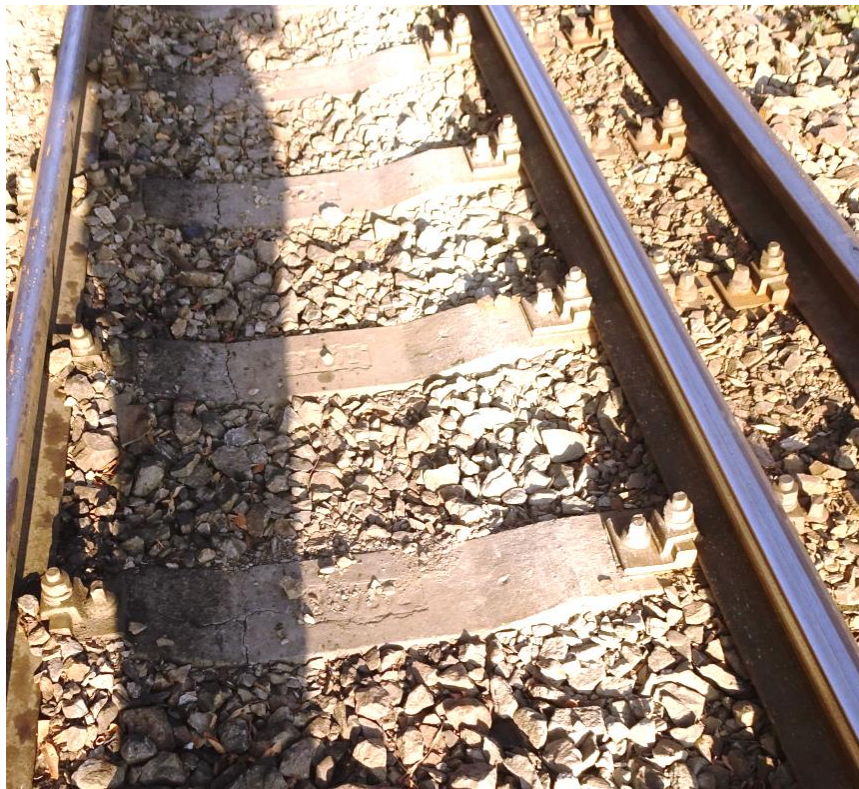
foto nr. 23

- traverse consecutive cu fisuri sau crăpături (foto nr.23).
