## RAPORT DE INVESTIGARE

privind accidentul feroviar produs la data de 08.07.2019 pe raza de activitate a Sucursalei Regionale CF Craiova între halta de mișcare Rădoiești și stația CFR Olteni în circulația trenului de marfă nr.20919-2 remorcat cu locomotiva EC 121, prin atingerea din urmă și tamponarea violentă a trenului de marfă nr.34393-2 ce se afla oprit la semnalul prevestitor Pr Y al semnalului de intrare al stației CFR Olteni, fapt ce a avut ca urmare deraierea a trei vagoane din compunerea trenului de marfă nr.20919-2

*Raport de investigare  
Ediție finală  
30 iunie 2020*

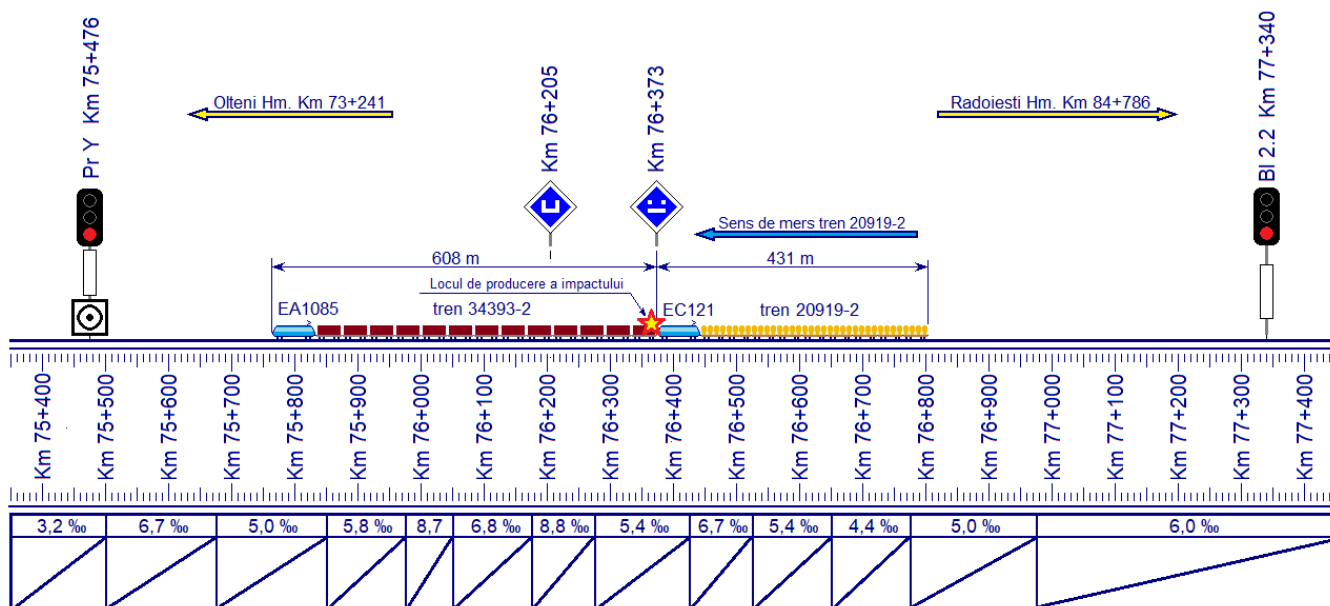
Figura nr.2- schița accidentului

La data de 07.07.2019 trenul de marfă nr.20919-2, remorcat cu locomotiva EC 121 (aparținând operatorului de transport feroviar de marfă SC Cargo Trans Vagon SA) a fost expedit din stația CFR Caracal la ora 22:38 în direcția Roșiori Nord. La ora 01:24 trenul oprește înaintea semnalului luminos de trecere al blocului de linie automat (BL22) care avea indicația „**OPREȘTE fără a depăși semnalul!**”-primul sector de bloc din față este ocupat”. După o staționare de 48 de secunde trenul este pus în mișcare, mecanicul de locomotivă acționează butonul ”Depășire Ordonată” la trecerea prin dreptul semnalului luminos de trecere al blocului de linie automat (BL22) după care viteza trenului crește, iar la ora 01:28 la viteza de 29 km/h se produce tamponarea violentă a trenului de marfă nr.34393-2 (aparținând operatorului de transport feroviar de marfă SC Constantin Grup SRL) ce se afla oprit la semnalul prevestitor Pr Y al semnalului de intrare al stației CFR Olteni, fapt ce a avut ca urmare deraierea a trei vagoane (nr.84539305082-6, nr.84539305477-8, nr.84539305098-2) respectiv al 8-lea, al 9-lea și al 10-lea din compunerea trenului de marfă nr.20919-2.

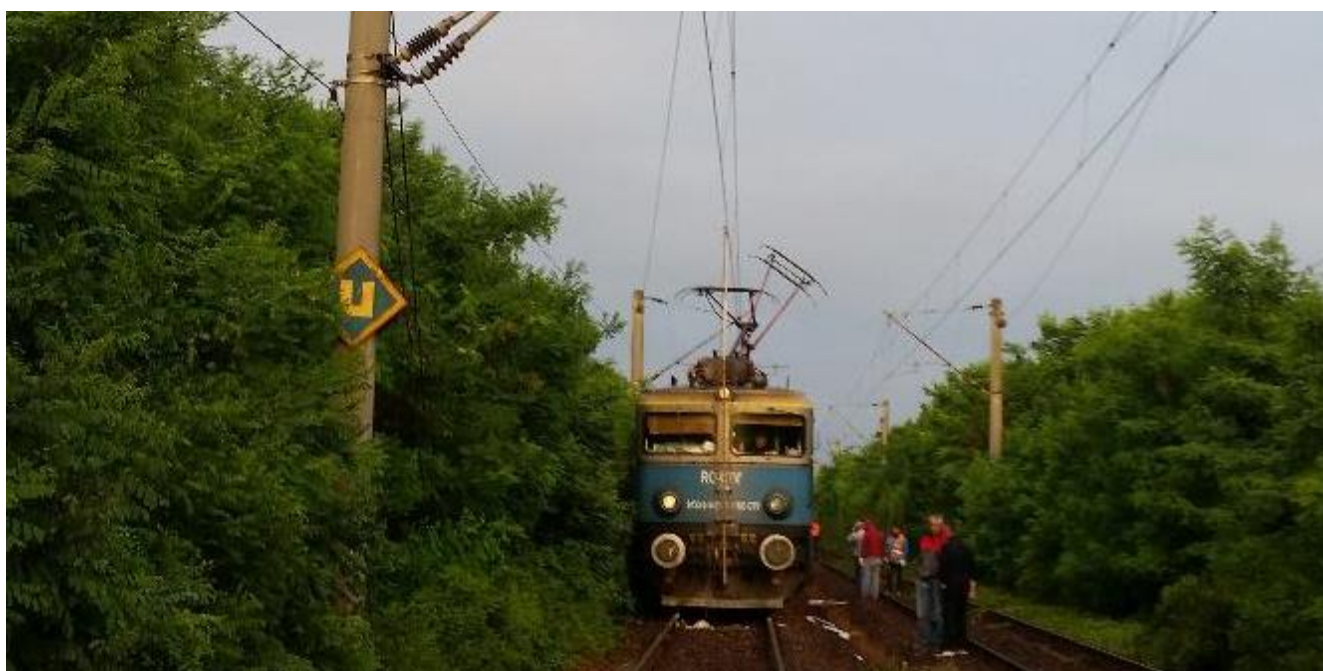
Foto nr.1- locul producerii accidentului

Pentru repunerea pe linie a vagoanelor deraiate la ora 03:20 a fost solicitat trenul de intervenție specializat cu vinciurilor hidraulice aflat în depoul de locomotive Craiova. La data de 09.07.2019, ora 14:15, după finalizarea lucrărilor de repunere pe șine a materialului rulant deraiat, s-a redeschis circulația pe firul II între halta de mișcare Rădoiești și stația CFR Olteni.

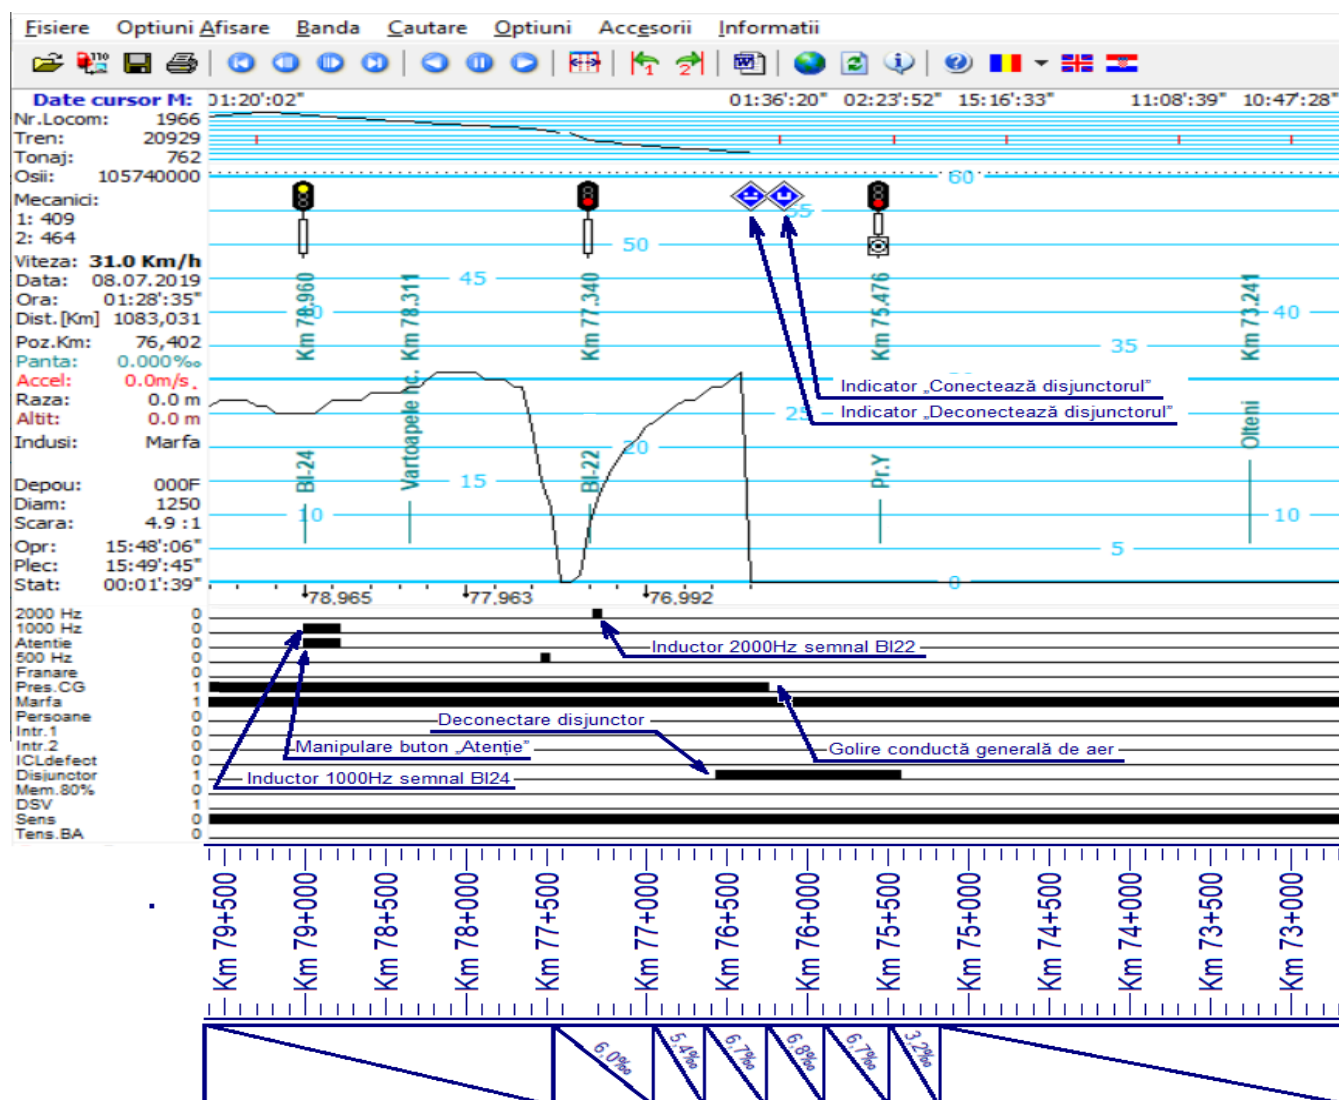
Figura nr.3- diagrama vitezei

- de la ora 20:00 din data de 07.07.2019, mecanicul a deschis foaie de parcurs **seria O nr.7287**, după care în intervalul orar 21:59 – 22:29 a efectuat cu locomotiva EC 121 mai multe mișcări de manevră;
- la ora 22:38 trenul de marfă nr.20919-2 remorcat cu locomotiva EC 121 este expedit din stația CFR Caracal și circulă până la ora 22:57 când oprește imediat după trecerea prin halta Stoenești (oprire neconsemnată în foaia de parcurs);
- după o staționare de aproximativ 45 de secunde trenul se pune în mișcare și circulă până la ora 23:36 când oprește la semnalul de intrare al haltei de mișcare Mihăești (mecanicul consemnează în mod eronat în foaia de parcurs ora opririi 23:25);
- de la ora 23:53 trenul se pune în mișcare, iar după trecerea prin stația CFR Roșiori Nord, la ora 00:36 a datei de 08.07.2019 oprește, ca urmare a lipsei de tensiune din linia de contact;

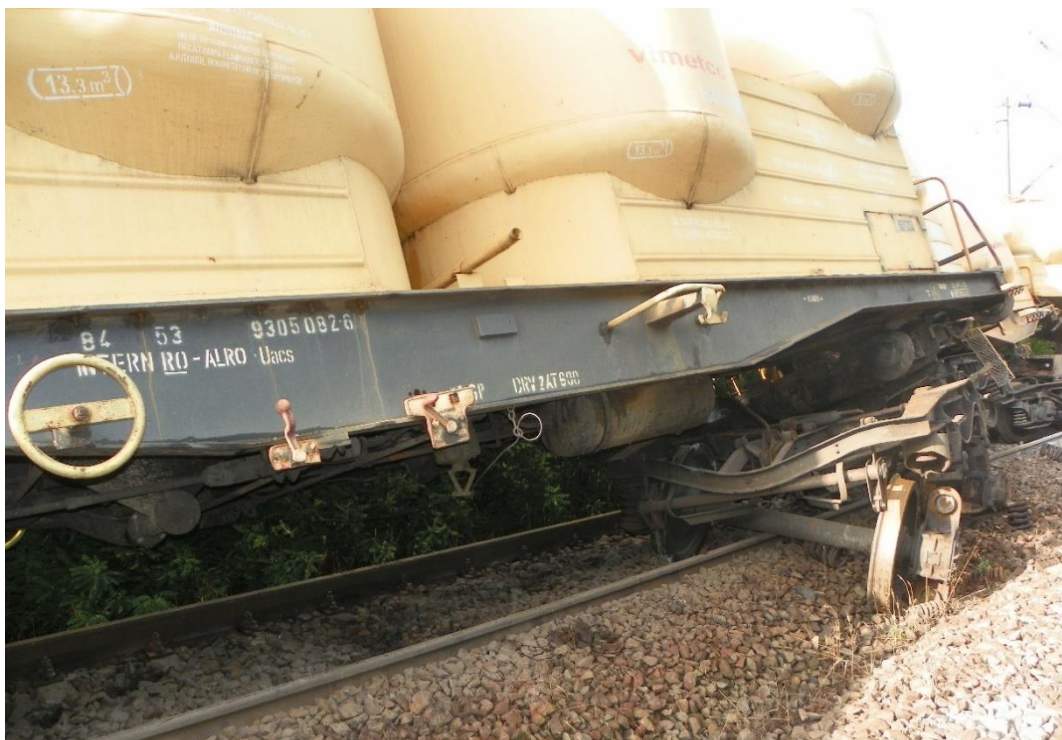
Foto nr.2- vagonul nr.84539305082-6

Constatări la vagonul nr.84539305082-6, al 8-lea din compunerea trenului

- vagonul era deraiat de toate osiile;
- vagonul nr.84539305082-6 era intrat în coliziune cu vagonul nr.84539305477-8 fiind încălecate aproximativ 4 metri;
- doua aparate ciocnire erau deformate și aveau talere rupte;
- rozeta conducătoare, cârligul de tracțiune și aparatul de legare erau rupte;
- traversa frontală a șasiului era deformată în partea din spate a sensului de mers;
- recipientul 4 al cutiei vagonului era deformat;
- instalația și timonieria de frână erau avariate;
- boghiul cu roțile 1-4 era deraiat dar în stare bună;
- boghiul cu roțile 5-8 era deplasat aproximativ 2 metri în interiorul vagonului având:
  - o crapodinele și pivotul erau avariate,
  - o cadrul boghiului era deformat,
  - o aparatul de suspensie era avariata și avea resoartele sărite din locașul acestora;
  - o osiile și cutiile de osie erau în stare bună;
  - o frâna boghiului era avariata.

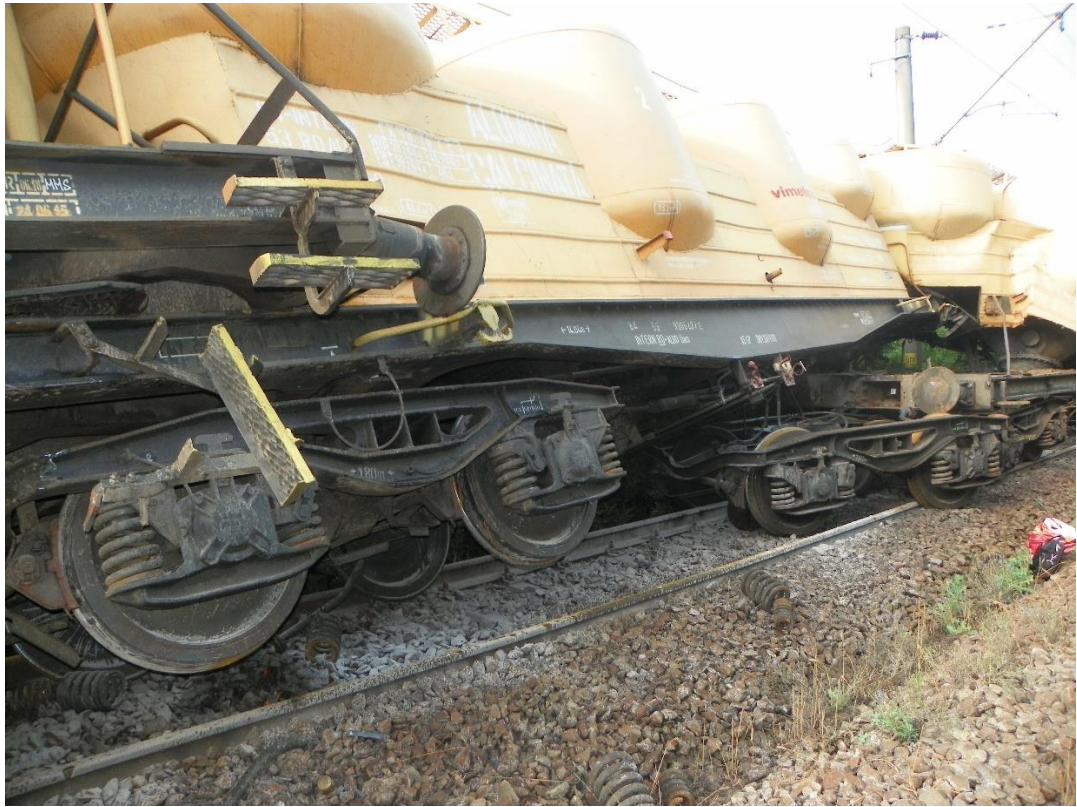
*Foto nr.3- vagonul nr.84539305477-8*

Constatări la vagonul nr. 84539305477-8, al 9-lea din compunerea trenului

- vagonul era deraiat de toate osiile;
- boghiul cu roțile 5-8 era desprins din crapodină și deplasat până la mijlocul vagonului;
- vagonul nr.84539305477-8 era intrat în coliziune cu vagonul nr.84539305082-6 și cu vagonul nr.84539305098-2 fiind încălecate aproximativ 4 metri respectiv 6 metri;
- recipientele 1 și 4 de la cutia vagonului erau deformate;
- traversele frontale ale șasiului aveau deformații locale;
- instalația și timonieria de frână erau avariate;
- aparatele de ciocnire, tracțiune și legare erau avariate;
- aparatele de rulare erau în stare bună;
- cadrele boghiurilor erau avariate și prezentau deformații locale;
- aparatele suspensie erau în stare bună;
- crapodina boghiului nr.2 era deteriorată având pivotul rupt.

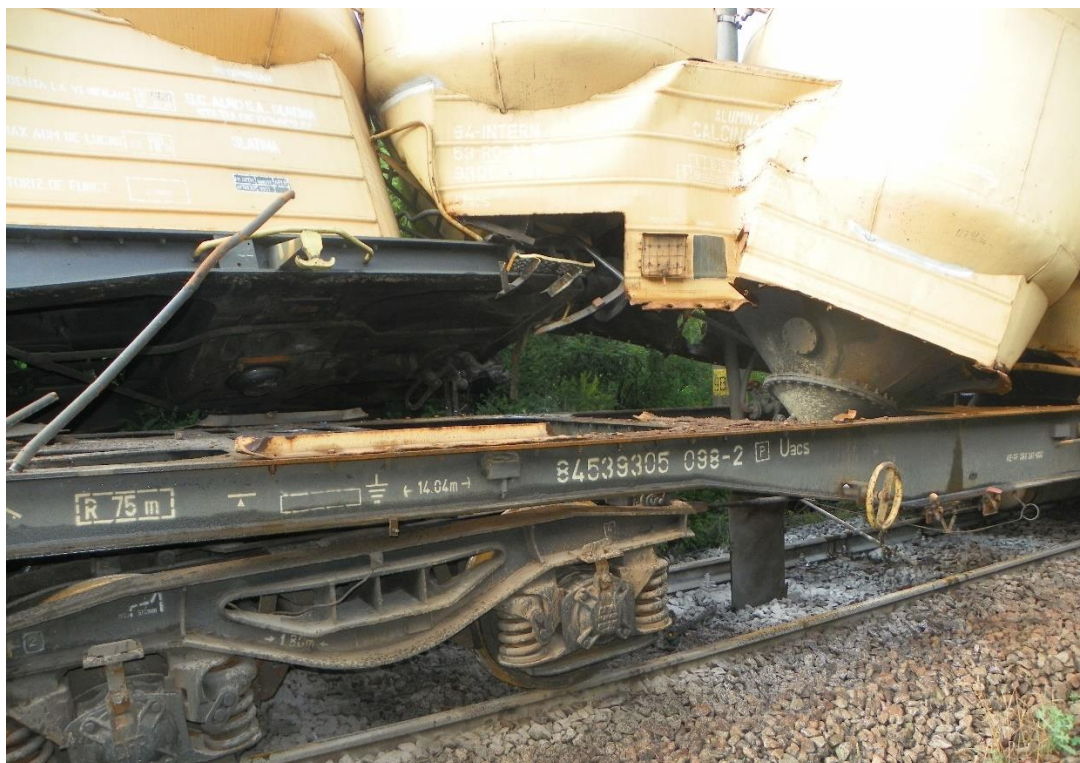
*Foto nr.4- vagonul nr.84539305098-2*

Constatări la vagonul nr. 84539305098-2, al 10-lea din componerea trenului

- vagonul era deraiat de roțile 1 și 2;
- cadrul boghiului cu roțile 1-4 avea deformații locale ale traversei frontale;
- traversa șasiu prezenta deformații locale în partea din față în sensul de mers;
- aparatele de ciocnire, legare și tracțiune erau avariate în partea din față a sensului de mers;
- recipientele cutiei vagonului erau avariate în proporție de 100% și erau desprinse de pe șasiu.

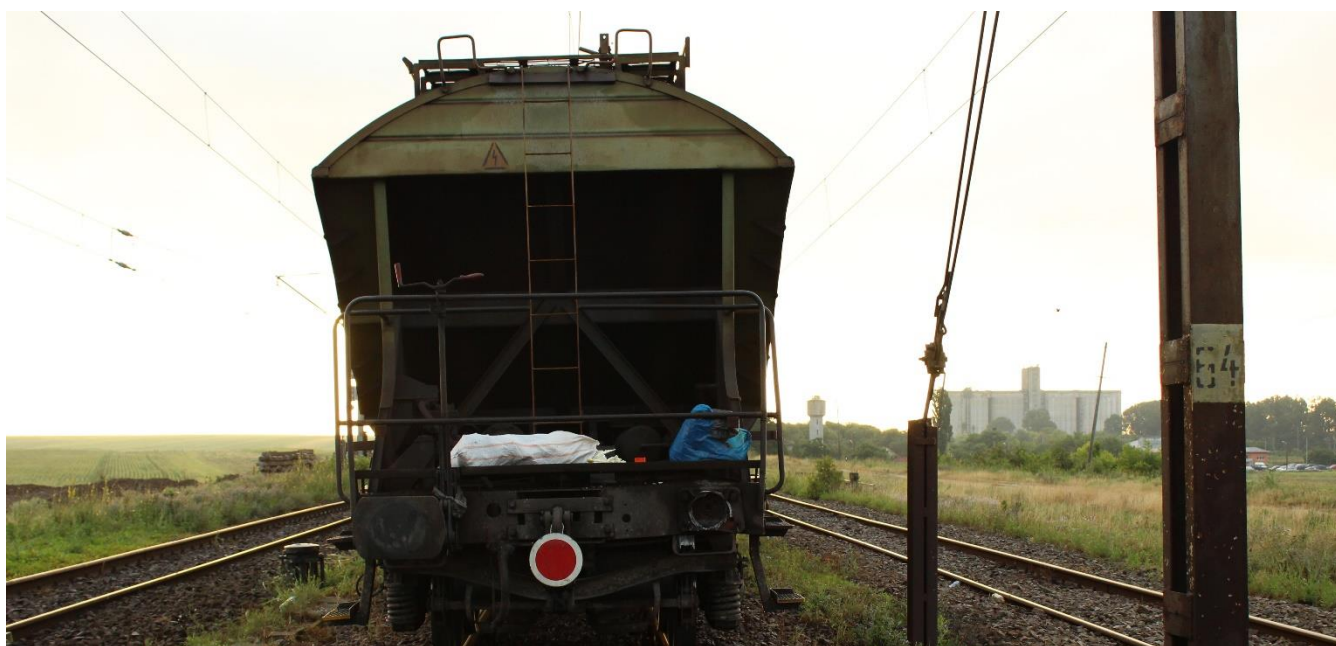
*Foto nr.5 - vagonul de semnal nr.33539332896-8*

**Constatări efectuate la vagoanele din compunerea trenului de marfă nr.34393-2 la locul producerii accidentului la data de 08.07.2020:**

- presiunea aerului în conducta generală era de 3,8 bari, trenul fiind frânat;
- frânele automate și de mână erau în stare bună de funcționare;
- schimbătoarele de regim greu-încărcat erau în poziție corespunzătoare cu starea vagoanelor (încărcat);

- trenul nu a avut saboți de frână lipsă iar grosimea acestora era corespunzătoare.
