RAPORT DE INVESTIGARE

privind incidentul feroviar produs la data de 19.08.2019, pe raza de activitate a Sucursalei Regionale CF Iași, în stația CFR Dornești, pe podul de la km 0+522, în activitatea de manevră feroviară, prin deraierea dintr-un convoi de manevră, compus din 25 de vagoane, a primului boghiu al locomotivei de remorcare, a primelor 3 vagoane de ambele boghiuri și deraierea și înclinarea celui de al patrulea vagon

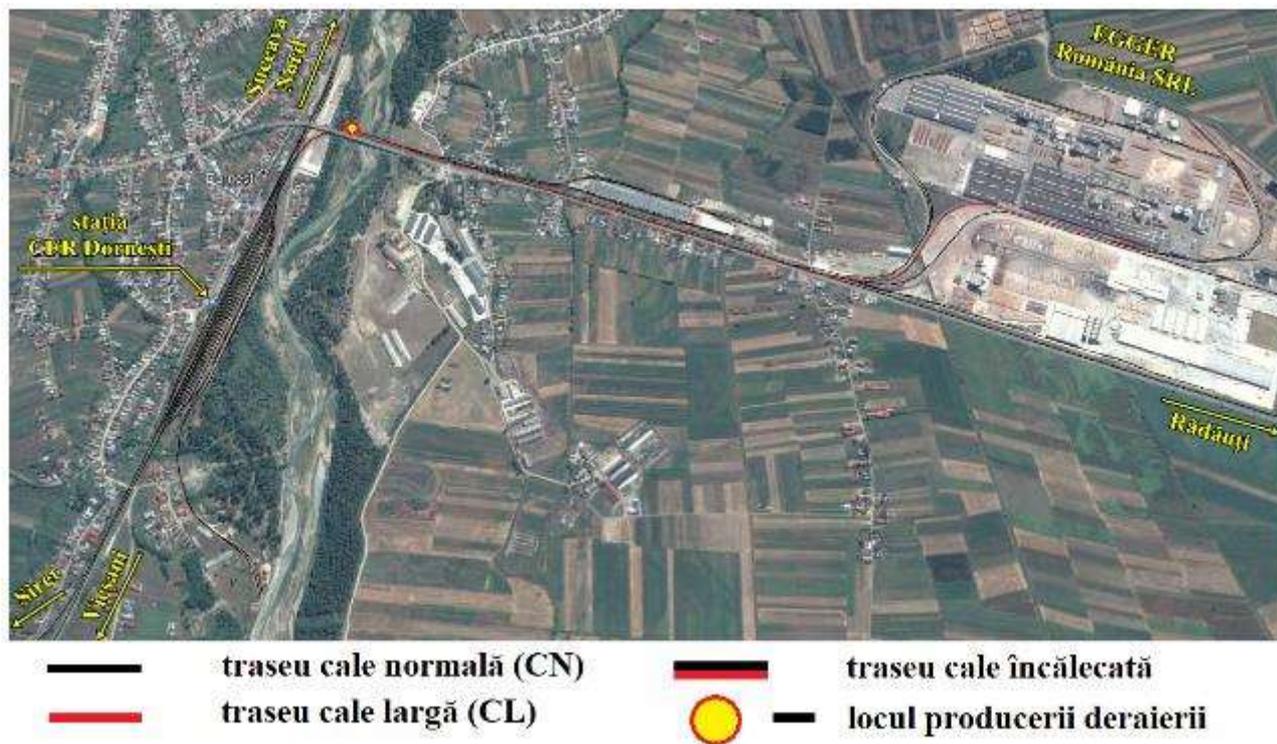
foto nr.1 - locul producerii deraierii

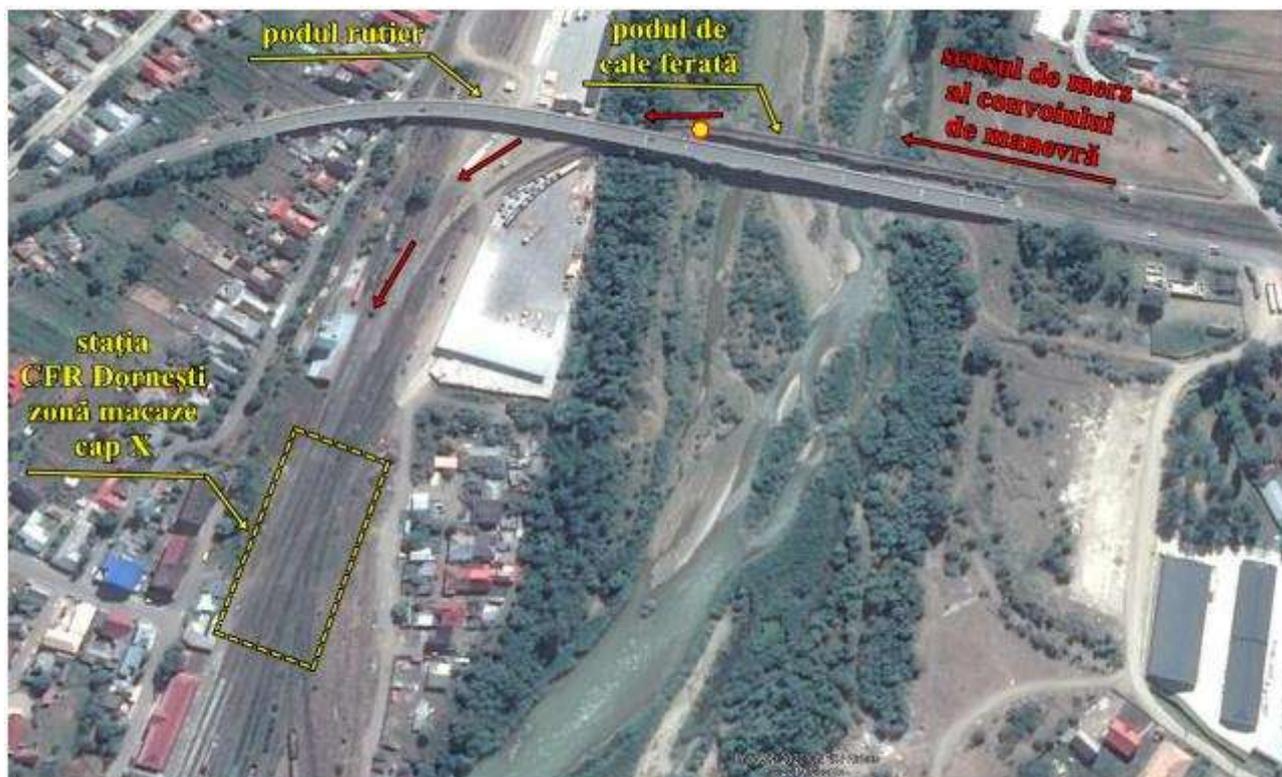
foto nr.2

— locul producerii deraierii

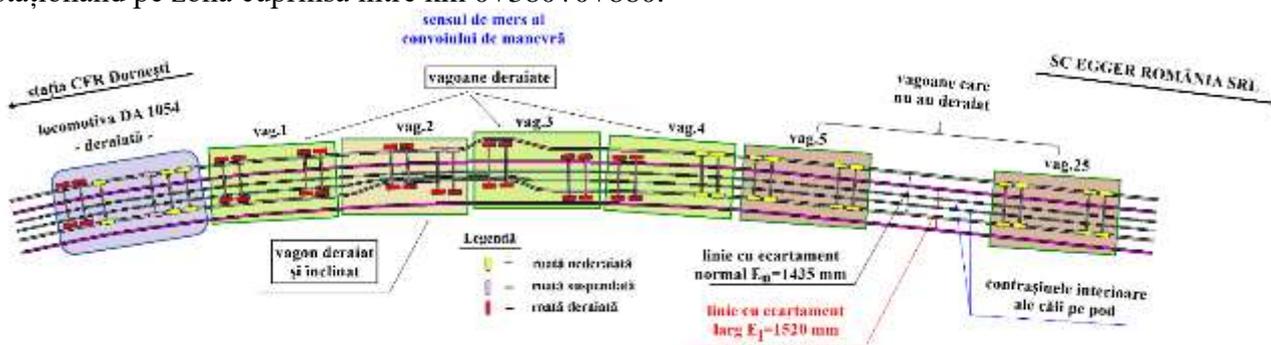
desen nr. 4 - poziția osiilor deraiate

Locomotiva și primele 4 vagoane erau deraiate, poziția roților osiilor deraiate fiind prezentată în schița nr. 4.

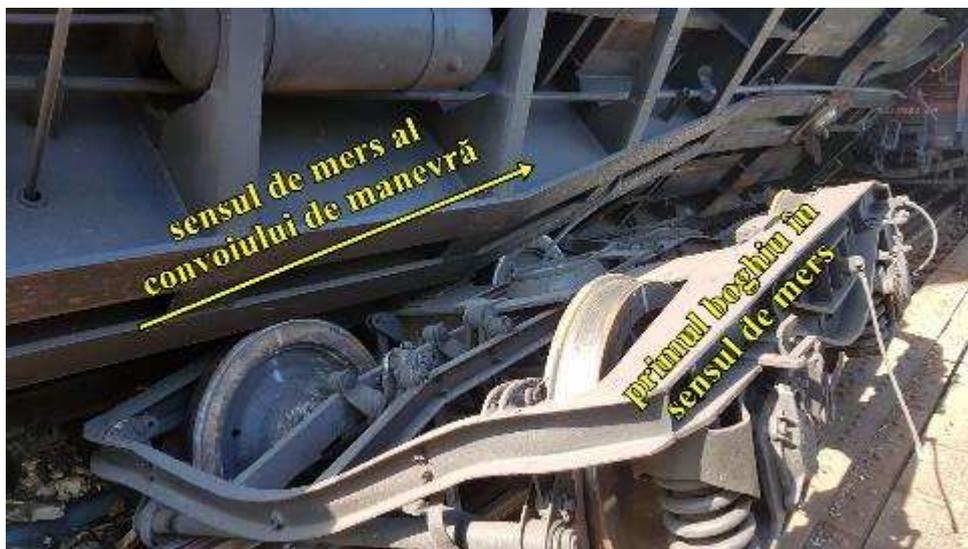
Cel de al 2-lea vagon era înclinat în plan vertical, înspre interiorul curbei (înspre trotuarul din partea stângă față de sensul de mers și avea rupt pivotul de la crapodina primului boghiu în sensul de mers. Acest boghiu era deplasat cu aproximativ 4 m înspre cel de al doilea boghiu – desen nr.4.

foto nr. 3 - vagonul al doilea deraiat și înclinat deraiat

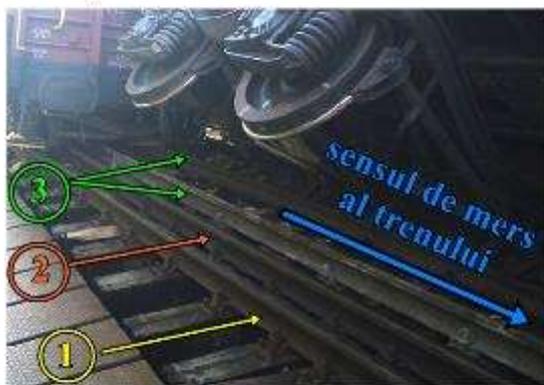
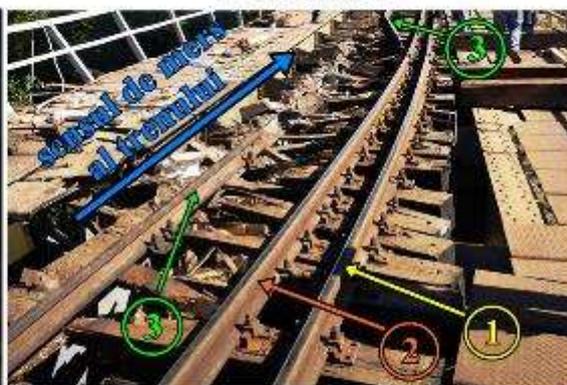
- ① fir exterior curbă cale cu ecartament normal
- ② fir exterior curbă cale cu ecartament larg
- ③ contrașinele interioare ale căii pe pod

*foto nr. 4 – pe fețele superioare ale grinzilor de lemn nu sunt
urme care să indice deplasarea plăcilor metalice*

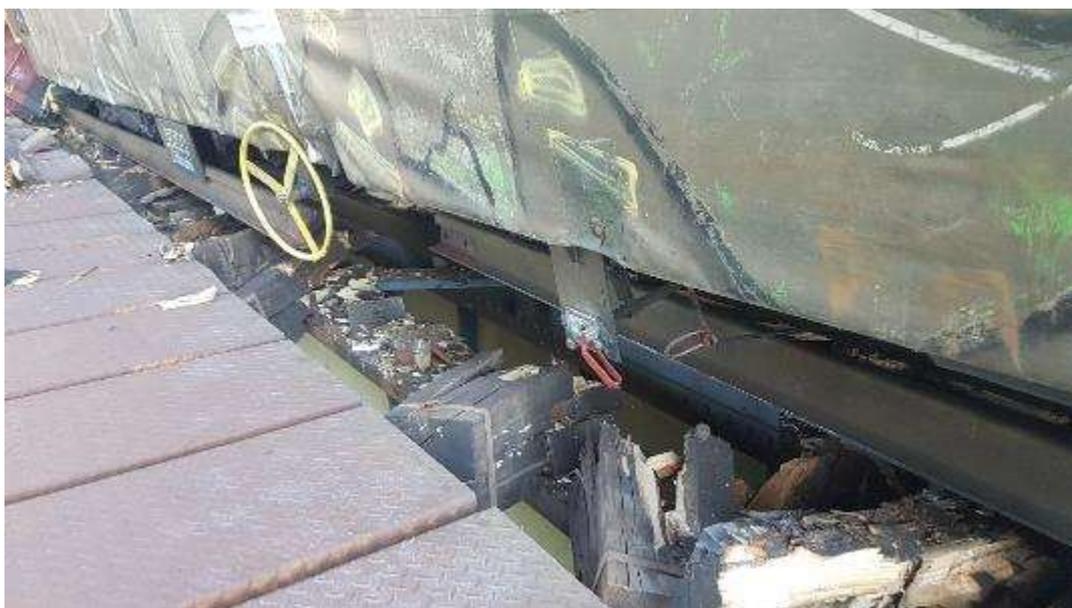
Pe zona afectată de circulația în stare deraiată a materialului rulant erau bucăți de material lemnos rezultat din strivirea sau ruperea capetelor traverselor de roțile materialului rulant deraiat care au trecut peste acestea.

foto nr.5 - capete de traverse rupte

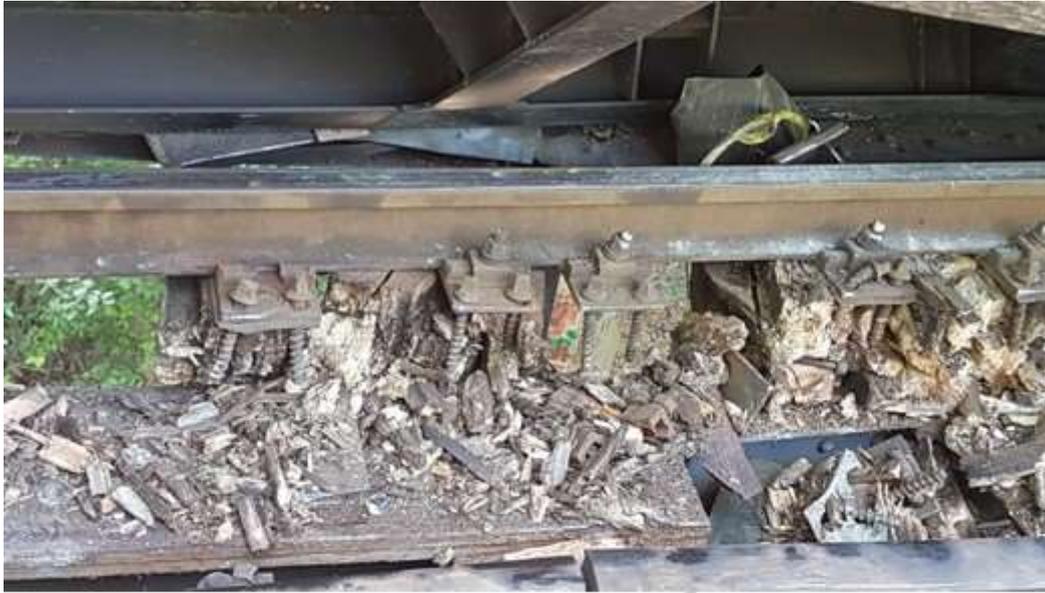
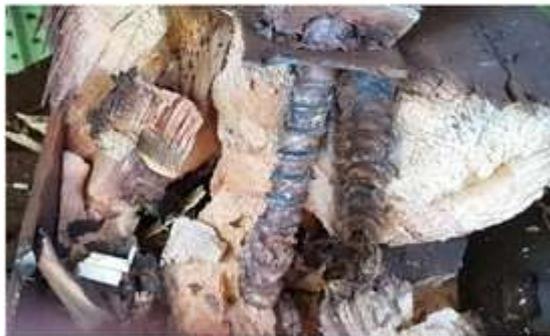
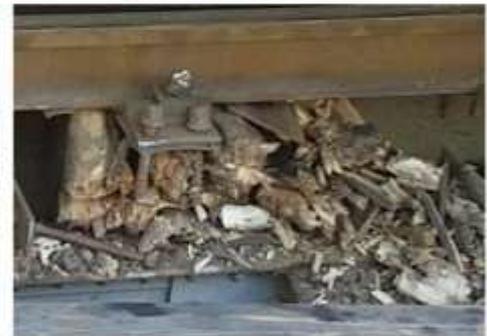
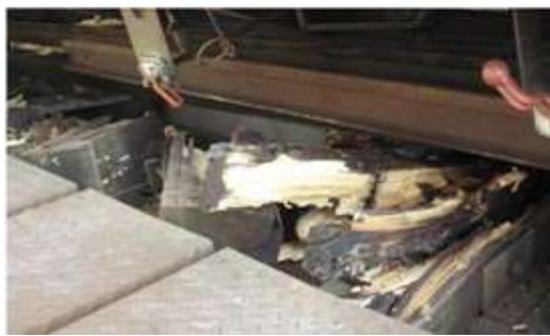
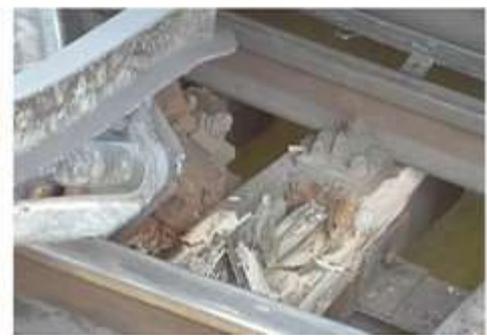
Fragmentele de lemn rezultate în urma strivirii și ruperii grinzilor de lemn speciale pentru poduri, de către roțile materialului rulant, indică faptul că, la unele grinzi, începuse procesul de putrezire a lemnului, proces care era inițiat dinspre interiorul traverselor. Acest proces nu a fost constatat și pe fața superioară a grinzilor de lemn.

foto nr. 6 - traverse putrede în interior

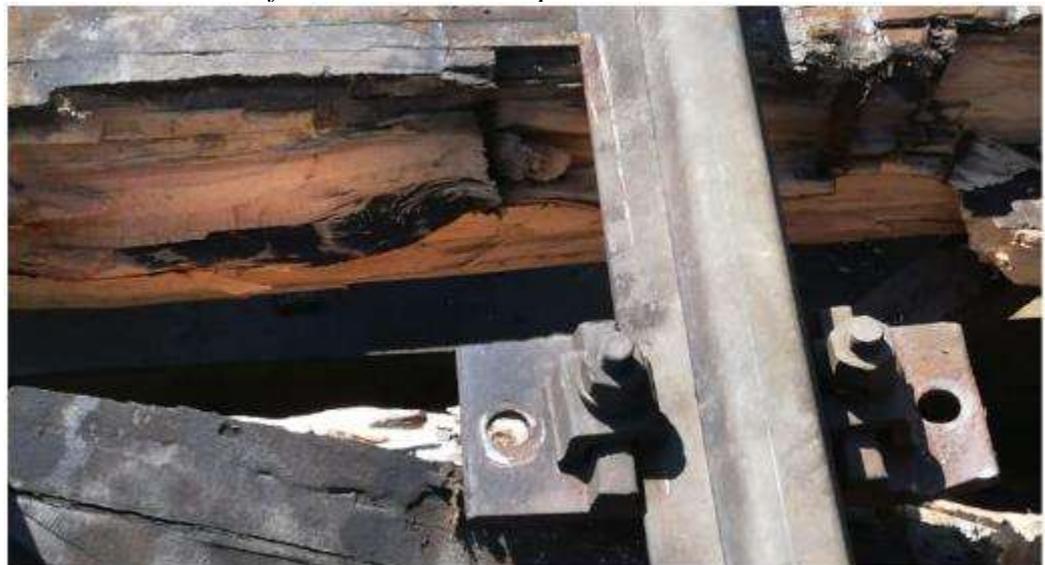
foto nr. 7 - traversă care la interior are aspect de lemn carbonizat

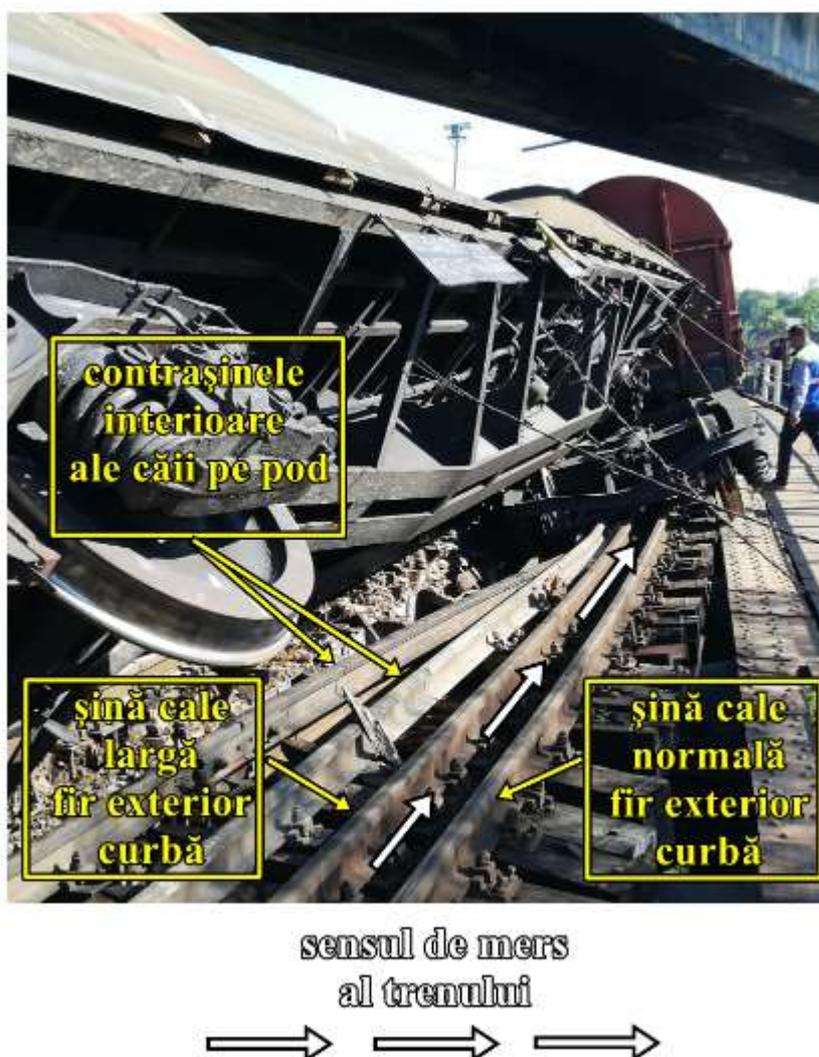
În zona celui de al doilea vagon, care era deraiat și înclinat înspre interiorul curbei, contrașinele interioare ale căii pe pod erau deplasate înspre șinele corespunzătoare firului exterior al curbei.

foto nr. 8 - vagonul al doilea deraiat și înclinat înspre interiorul curbei

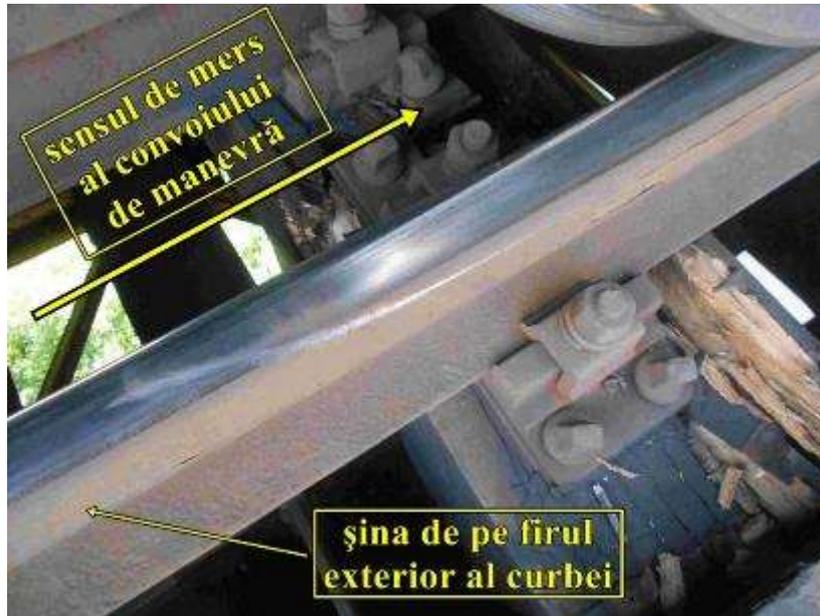
În sensul de mers al trenului, la km 0+465, la o distanță de aproximativ 6,00 m înaintea unei joante, pe fața superioară a ciupercii unei șine de pe firul exterior al curbei (șina din partea dreaptă în sensul de deplasare a convoiului) a fost identificată o urmă de rulare anormală a unei roți din partea dreaptă a sensului de deplasare al convoiului de manevră. Această urmă începe aproximativ din axul suprafeței de rulare a ciupercii șinei, se continuă înspre umărul inactiv al acesteia, pe fața laterală inactivă a ciupercii șinei, pe elementele metalice ale sistemului de prindere tip K de fixare a șinelor de traverse, pe capetele tirfoanelor și pe traverse, până la oprirea convoiului de manevră fiind constatate urme de lovire sau de distrugere a traverselor de lemn speciale pentru poduri.

În zona punctului de început a acestei urme, pe flancul activ al ciupercii șinei, nu exista urmă care să indice cățărarea buzei roții pe fața superioară ciupercii șinei.

foto nr. 9 - urmă de rulare a buzei bandajului roții din partea dreaptă, pe ciuperca șinei de pe firul exterior al curbei

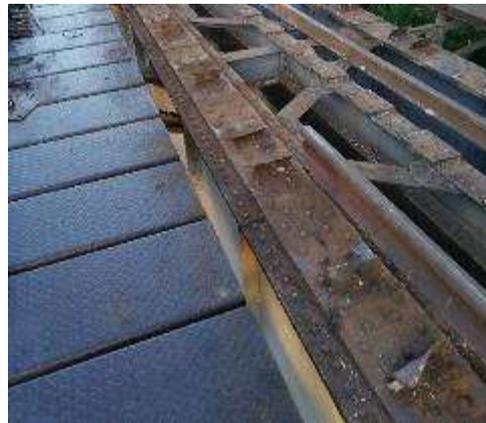
Totodată, unele dintre cornierele ureche (elemente metalice montate pe fețele tălpilor superioare ale grinzilor metalice de care se fixează traversele prin intermediul șuruburilor orizontale) erau lovite și îndoite.

foto nr.10 – corniere ureche îndoite

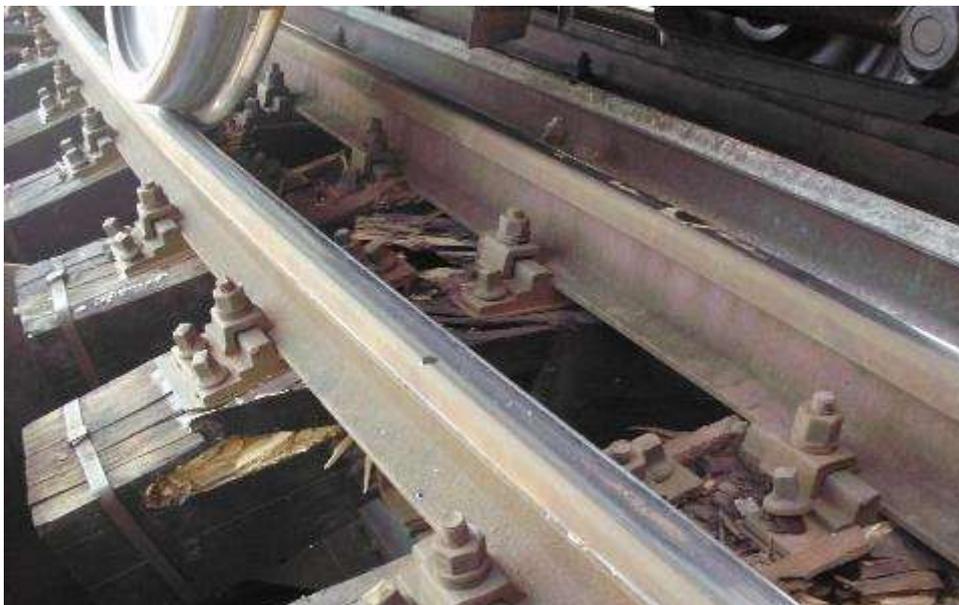
La traversele ale căror capete au fost rupte, s-a constat că, atât tirfoanele care au rolul de a fixa plăcile metalice de traverse, cât și cleștii tip K, care fixează talpa șinei de plăcile metalice, erau strânse.

foto nr. 11 - capete de traverse de lemn speciale pentru poduri rupte, dar cu prinderi active

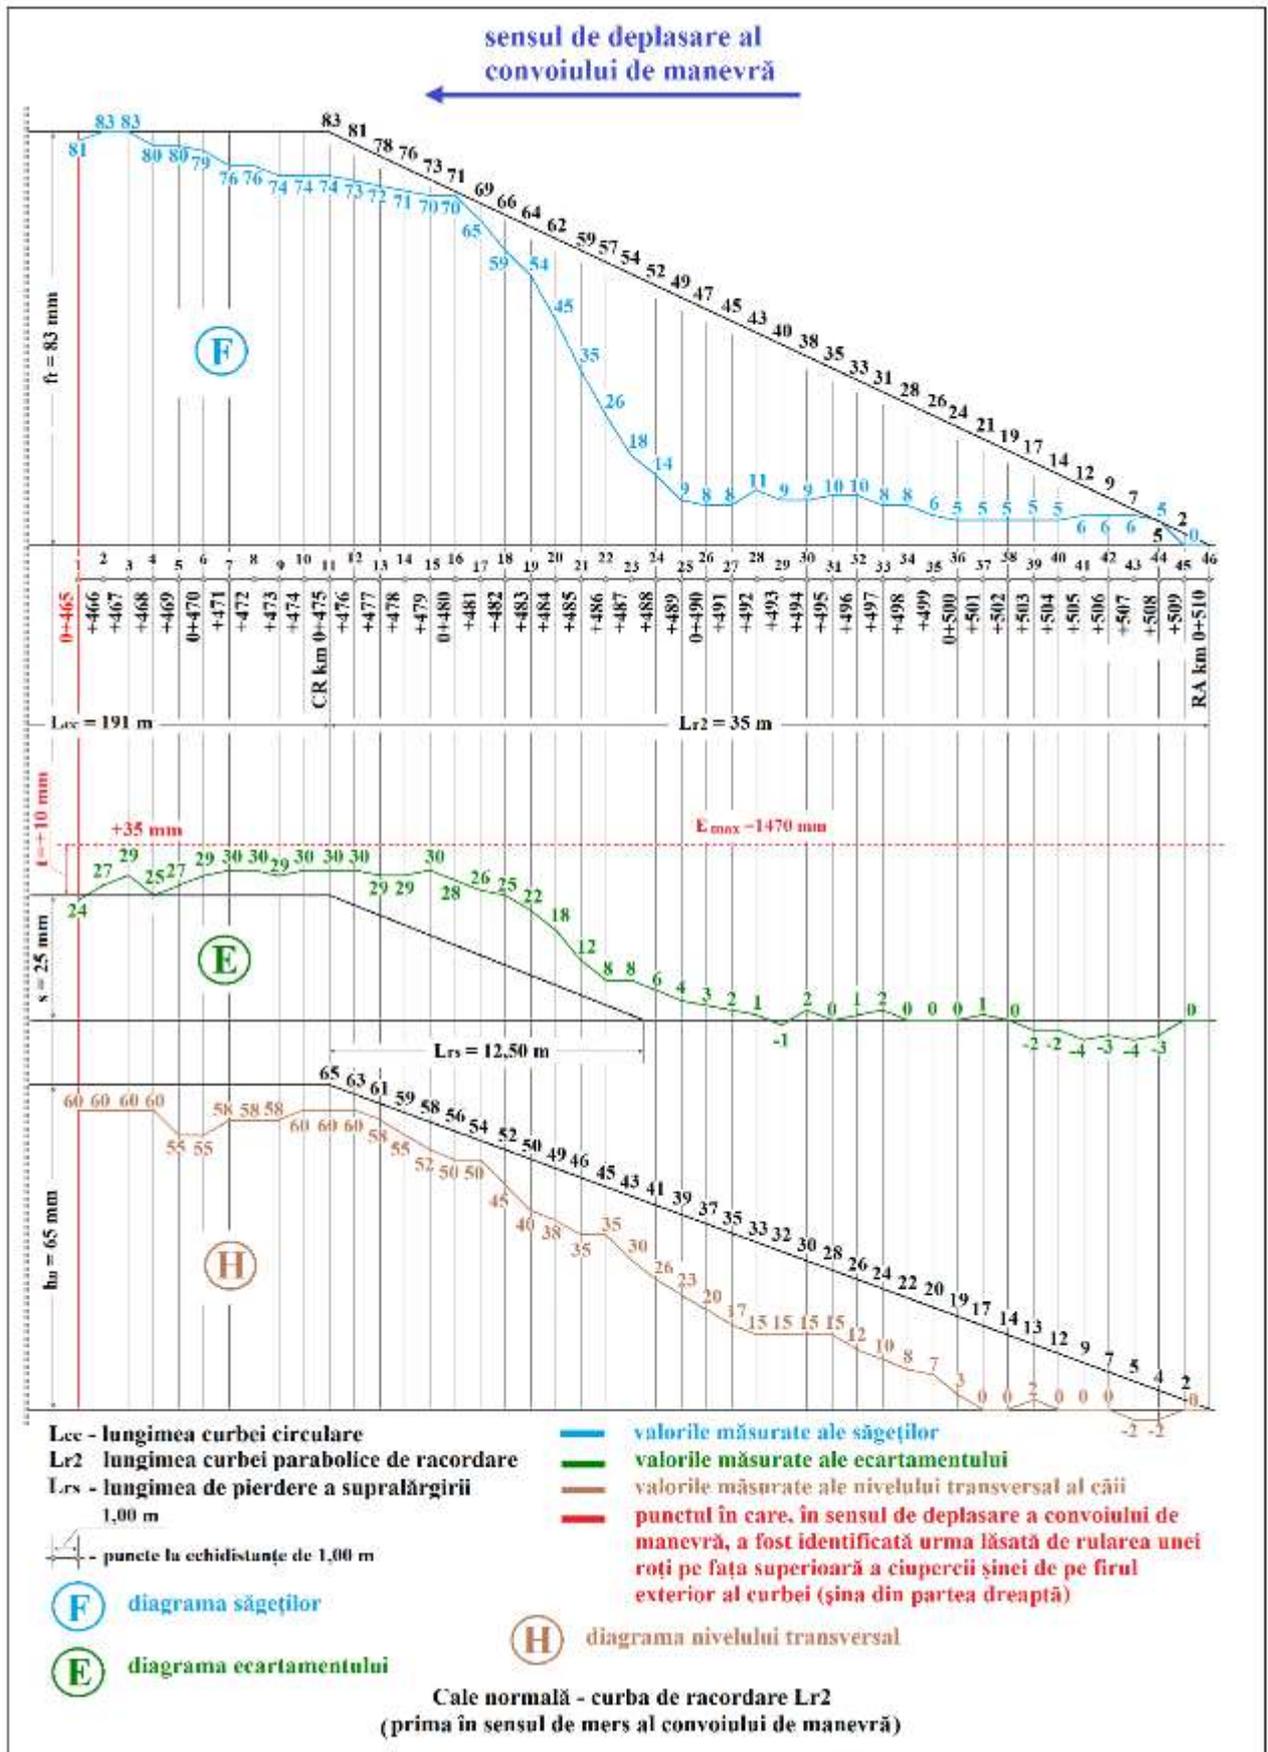
Valorile măsurate ale ecartamentului căii pun în evidență faptul, că pe lungimea de racordare a supralărgirii $L_{r2} = 12,50$ m, în unele puncte sunt diferențe mari (15 mm) între valorile teoretice și valorile măsurate ale ecartamentului. Între puncte consecutive marcate la echidistanțe de 1,00 m valoarea racordării ecartamentului căii depășește de 2-3 ori valoarea admisă (2 mm/m).

desen nr. 5 - diagramele valorilor elementelor geometrice măsurate ale curbei imediat după producerea deraierii

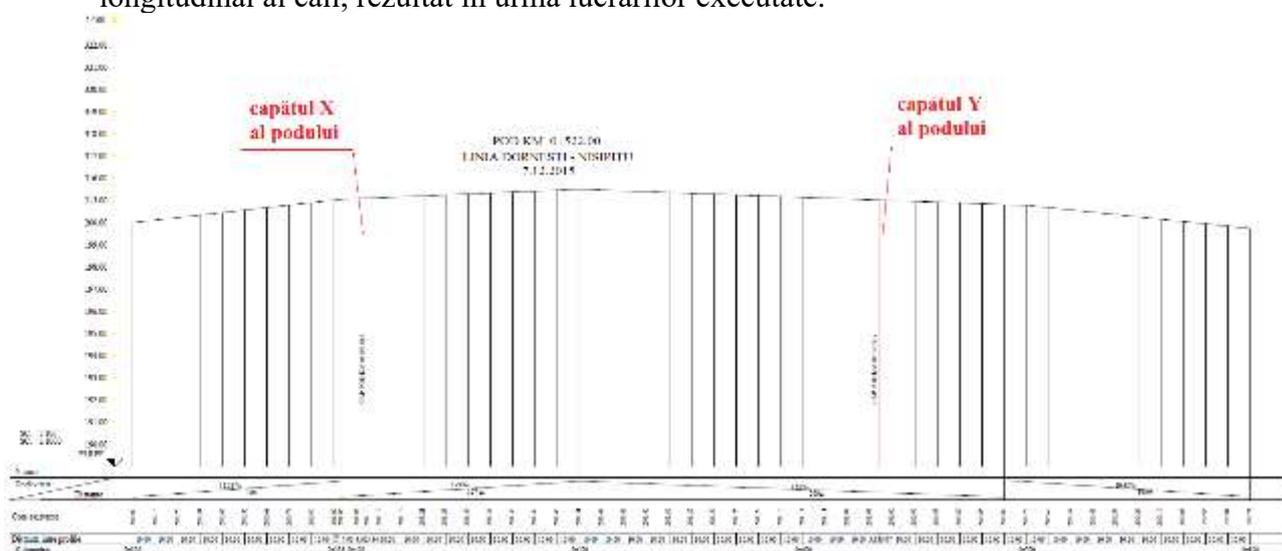
foto nr.12 - profilul longitudinal al căii pe podul metalic de la km 0+522, după executarea lucrărilor de înlocuire a traverselor

Transpunerea valorilor elementelor măsurate necesare reprezentării profilului longitudinal al căii pun în evidență că, la km 0+500, traseul căii ferate de pe podul metalic este în vârf de pantă. Astfel, conform planșei cu reprezentarea profilului longitudinal al căii, pusă la dispoziția comisiei de investigare de către beneficiarul lucrării, în raport cu sensul de creștere a kilometrării liniei, traseul căii ferate dintre capătul X al podului metalic și km 0+500 este în rampă cu declivitatea de 2,99%, iar pe zona dintre km 0+500 și capătul Y al podului, traseul căii este în pantă de 3,62%.

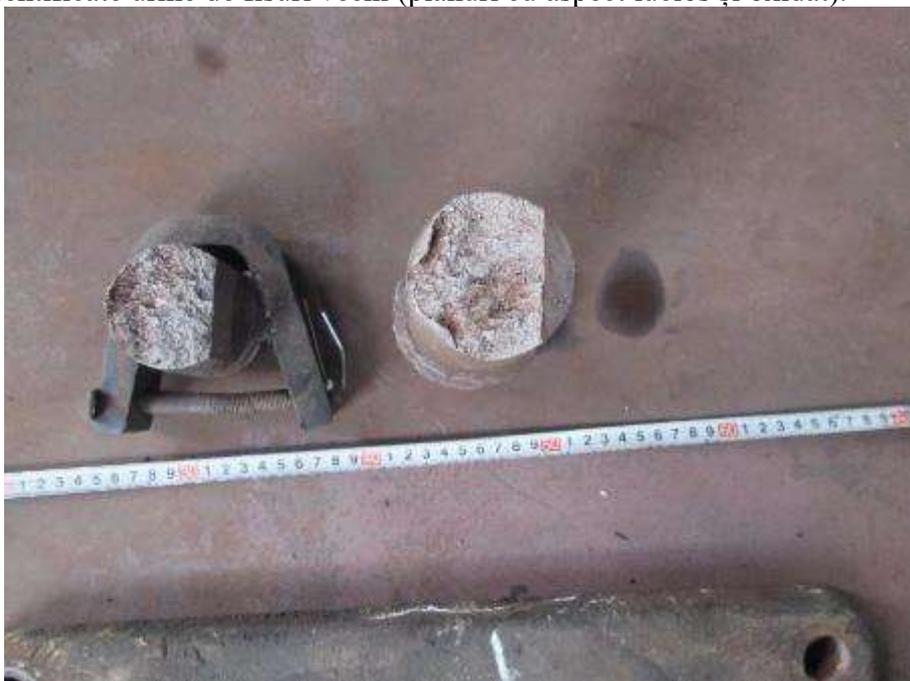
- pivotul crapodinei era rupt prin smulgere în zona porțiunii frezate pentru fixarea ansamblului agrafă - bulon - șplint. Ambele părți, în secțiunea de rupere aveau un aspect specific de rupere bruscă, fragilă (rugoasă) pe întreaga suprafață, nefiind identificate urme de fisuri vechi (planuri cu aspect lucios și oxidat).

foto nr. 13 – pivotul crapodinei rupt de la boghiul aferent roților 5-8

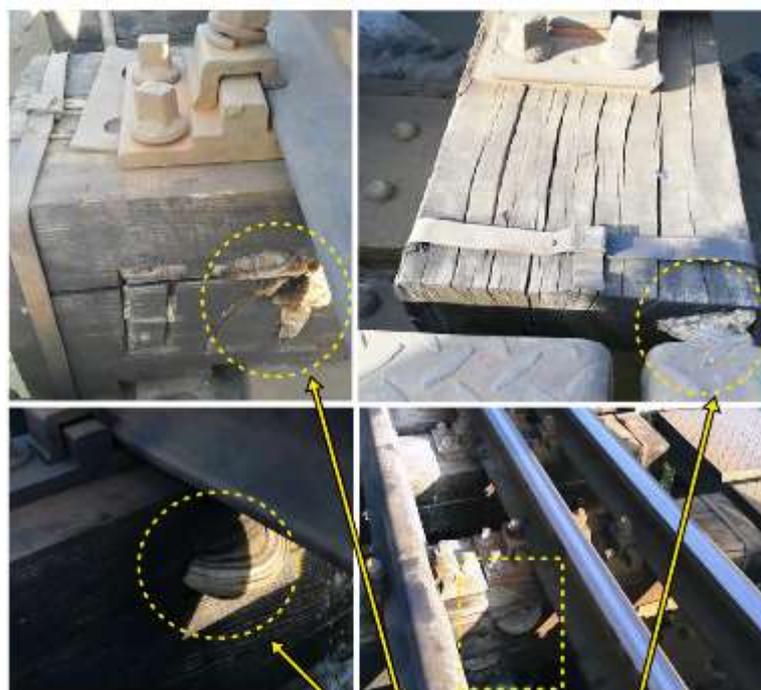
foto nr.14

Traverse la care procesul de putrezire în interior a lemnului din care erau confecționate era în stare avansată, traverse pe care se dezvoltau ciuperci și traverse cu crăpături longitudinale au fost constatate și în urma verificării efectuate în luna octombrie 2019 de către investigatorul principal și șeful Districtului de Linii nr.4 Dornești.

ciuperci care s-au format și au crescut în interiorul traverselor

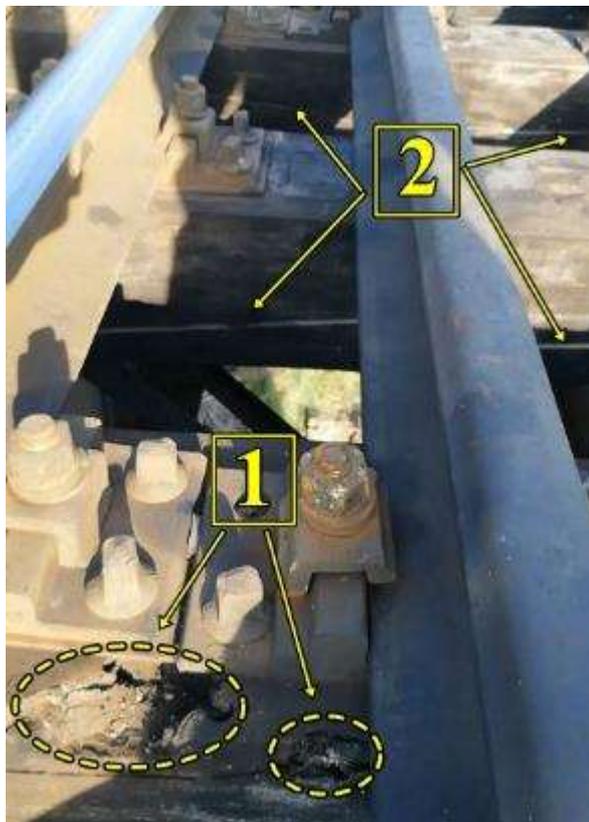
*foto nr. 15 - 1.- putrezirea traversei sub plăcile metalice
2.- traverse cu crăpături longitudinale*

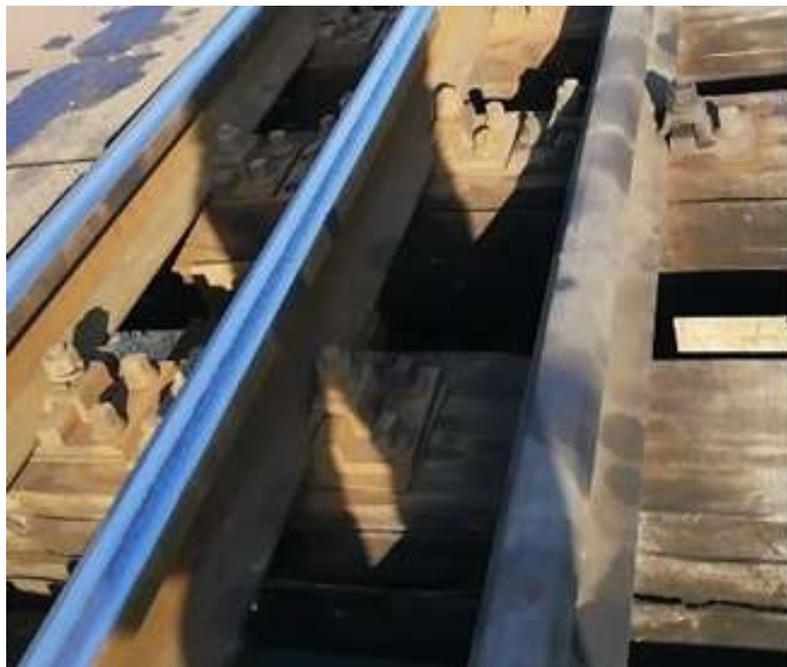
foto nr. 16 - traverse cu crăpături longitudinale

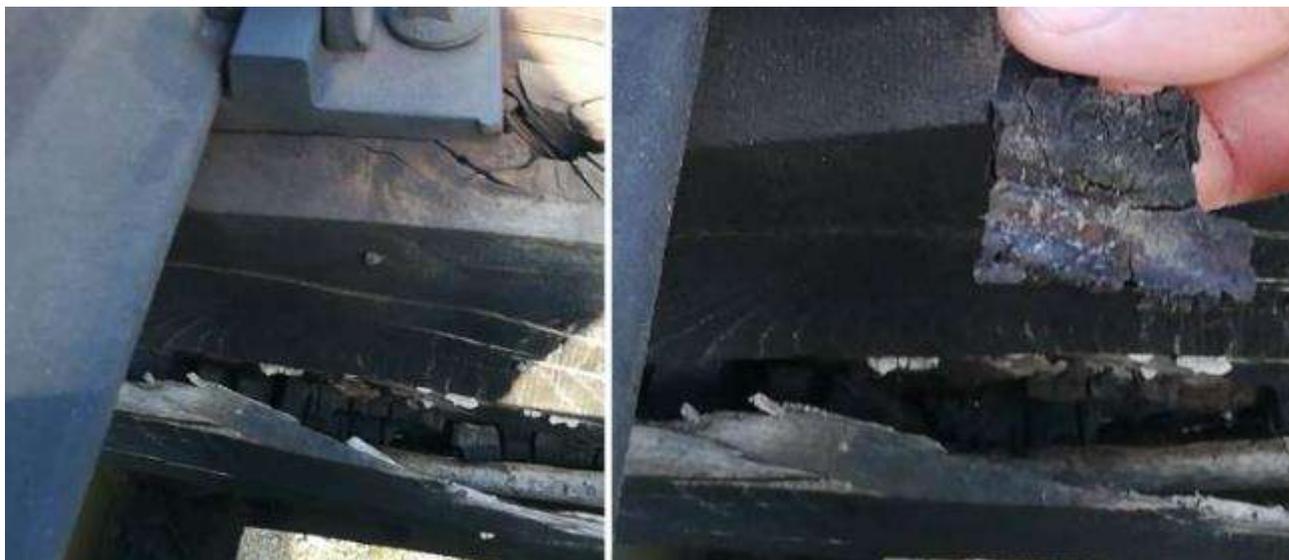
Unele dintre traversele care erau crăpate în lung, iar în interior materialul lemnos din care erau confecționate, era măcinat și avea aspectul de lemn carbonizat.

foto nr.17 - traversă crăpată la partea inferioară, în interior materialul din care este confecționată traversa are aspect de lemn carbonizat

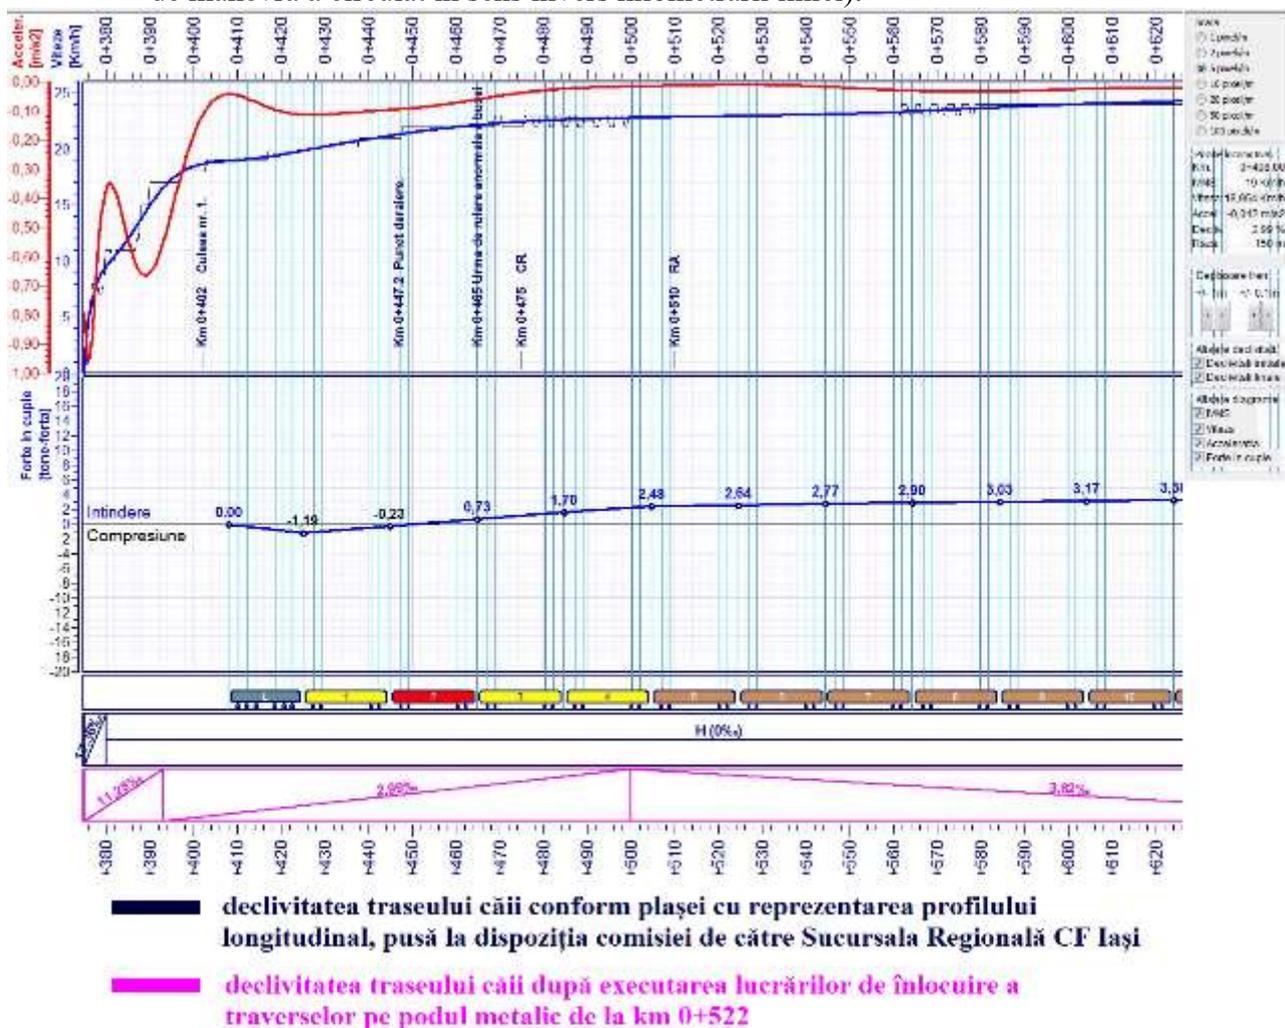
desen nr.9 – Analiza digramei vitezei înregistrată de instalația IVMS aflată pe locomotivă, a accelerațiilor rezultate și a forțelor rezultate în aparatele de tracțiune ale vehiculelor din compunerea convoiului

Având în vedere starea tehnică a traverselor prezentată anterior, comisia de investigare consideră că deraierea primului boghiu al celui de al doilea vagon s-a produs în acest punct (km 0+447,4), prin cedarea uneia sau mai multor traverse, în plan vertical, sub placa metalică, fapt ce a condus apoi la deraierea roților din partea stângă (roțile aflate pe șina corespunzătoare firului interior al curbei) de la primul boghiu al celui de al doilea vagon din convoi, prin căderea acestora între firele căii.

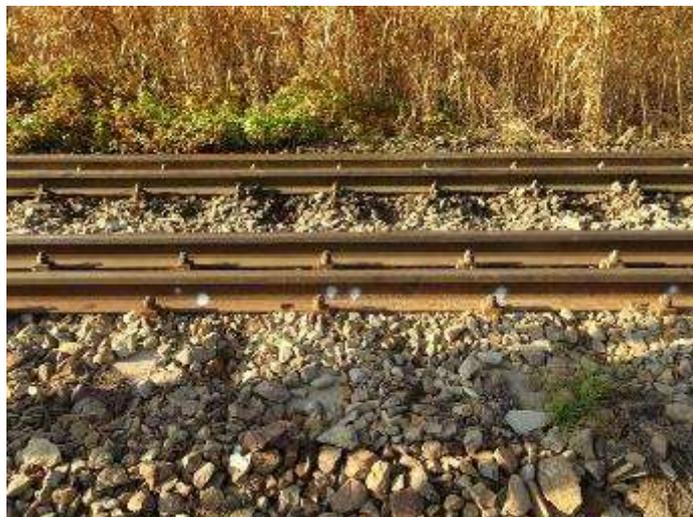
foto nr.18

- pe distanța parcursă suprastructura căii încălecată era alcătuită din șine tip 49 montate pe traverse de beton armat tip T19A, cale cu joante;
- șeful Districtului nr.4 Dornești efectuase recensământul traverselor, traversele necorespunzătoare de înlocuit în urgența I și a II-a fiind marcate corespunzător pe inima șinei șinelor din partea dreaptă (în sensul kilometrării căii) (foto nr.18);

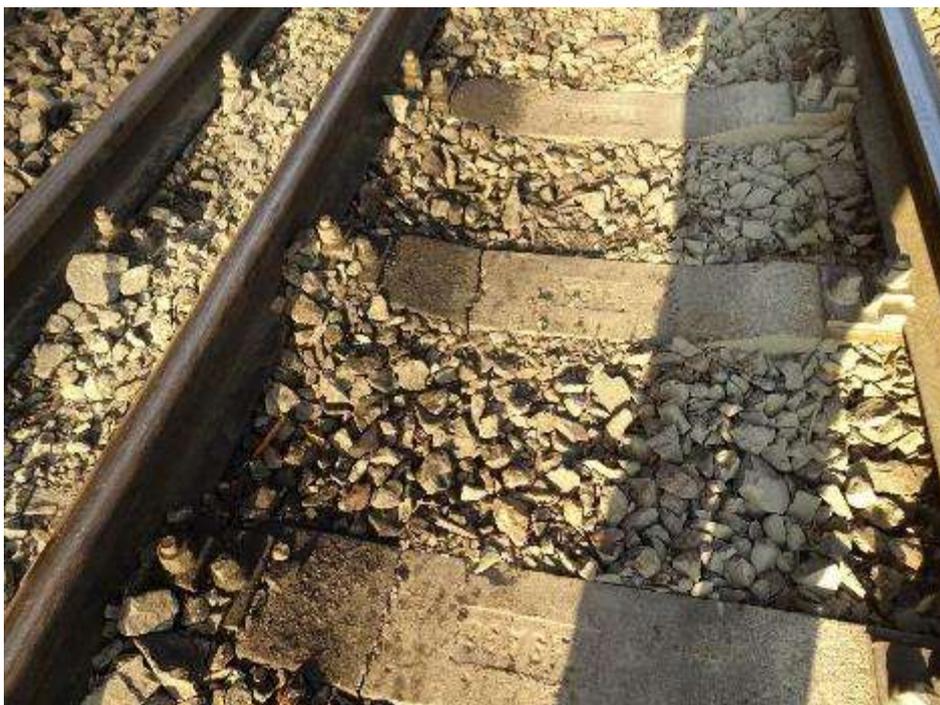
foto nr.19

- traverse de beton T19 A cu crăpături transversale în apropierea zonei blochetului (foto nr.19);

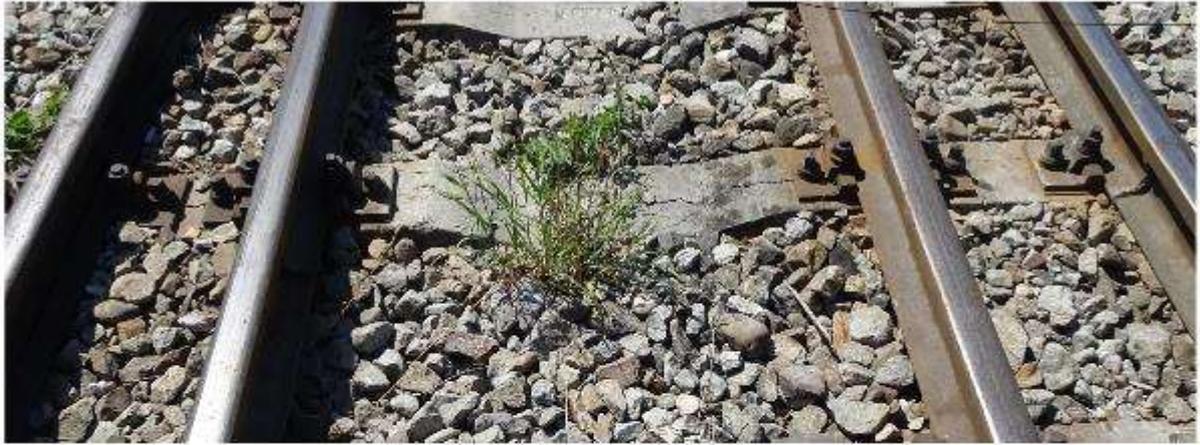
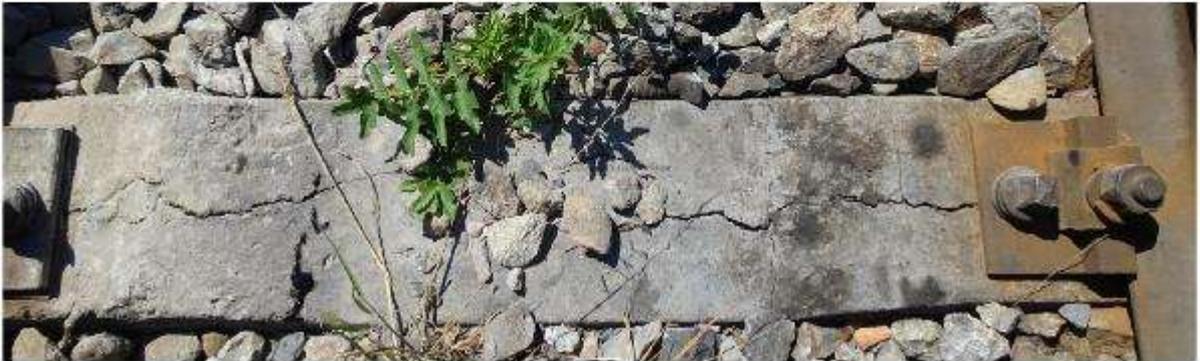
foto nr. 20

- traverse de beton T19 A din corpul panoului cu crăpături longitudinale (foto nr.20);

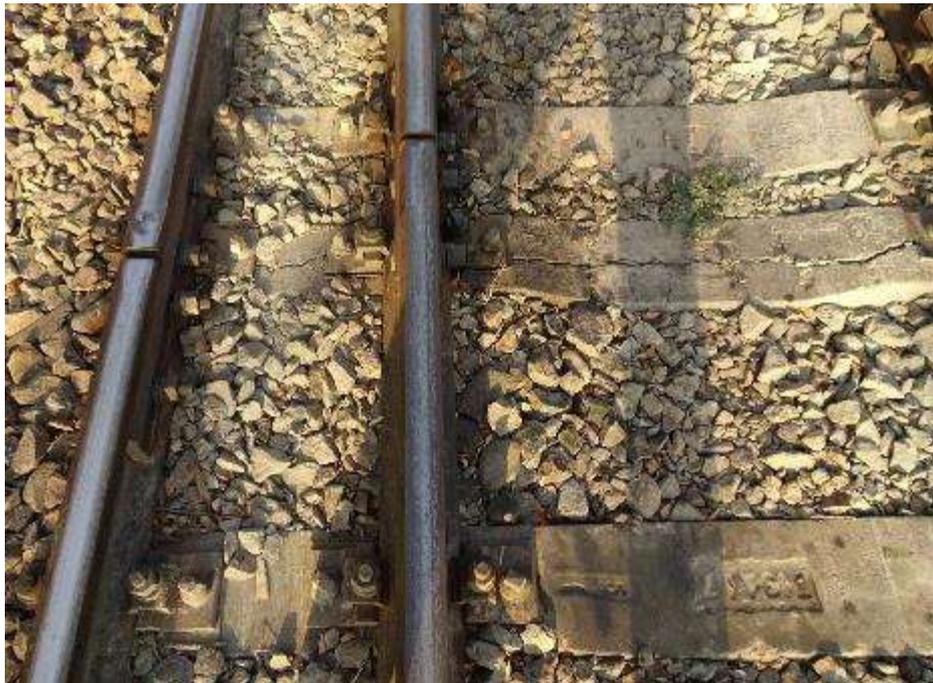
foto nr.21

- joante alcătuite neinstrucțional (eșicher) fără traverse joantive. Datorită acestui fapt, în unele situații nu se pot monta plăcile metalice, sau dacă acestea se pot monta, atunci nu este posibilă fixarea tălpilor șinelor prin intermediul cleștilor tip K, datorită poziției șuruburilor orizontale care fixează eclisele joantei. Toate acestea au drept consecință distrugerea traverselor de la joante (foto nr.21, 22);

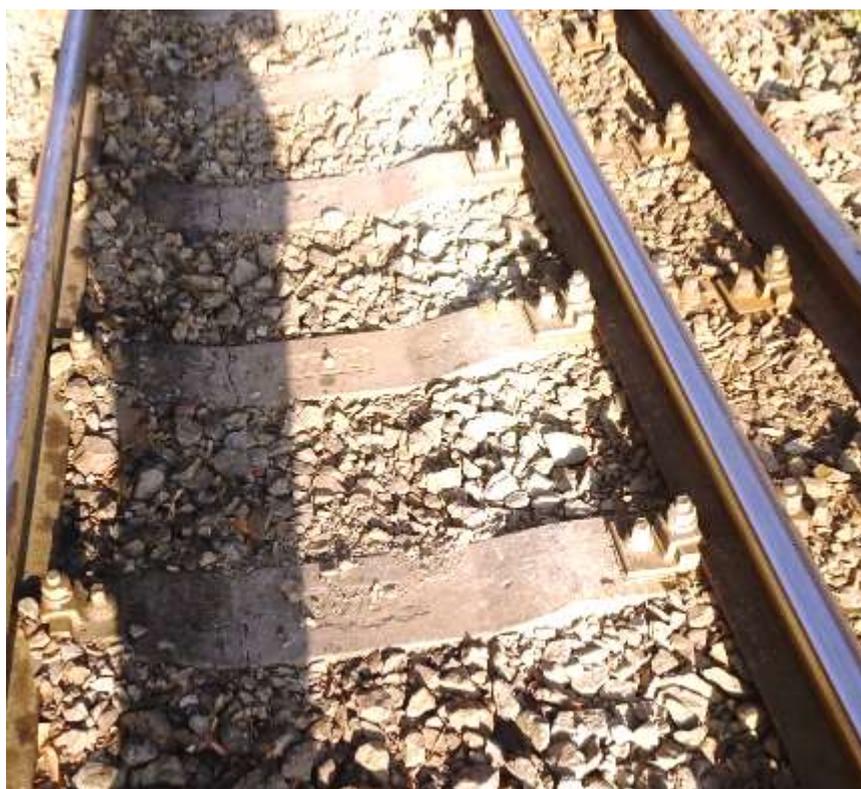
foto nr. 23

- traverse consecutive cu fisuri sau crăpături (foto nr.23).
