RAPORT DE INVESTIGARE

privind accidentul feroviar produs la data de 29.01.2020, pe raza de activitate a Sucursalei Regionale de Căi Ferate Craiova, în stația CFR Golești, prin deraierea unui vagon din componența trenului nr.83212, aparținând SNTFM „CFR Marfă” SA

*Raport final
28 ianuarie 2021*

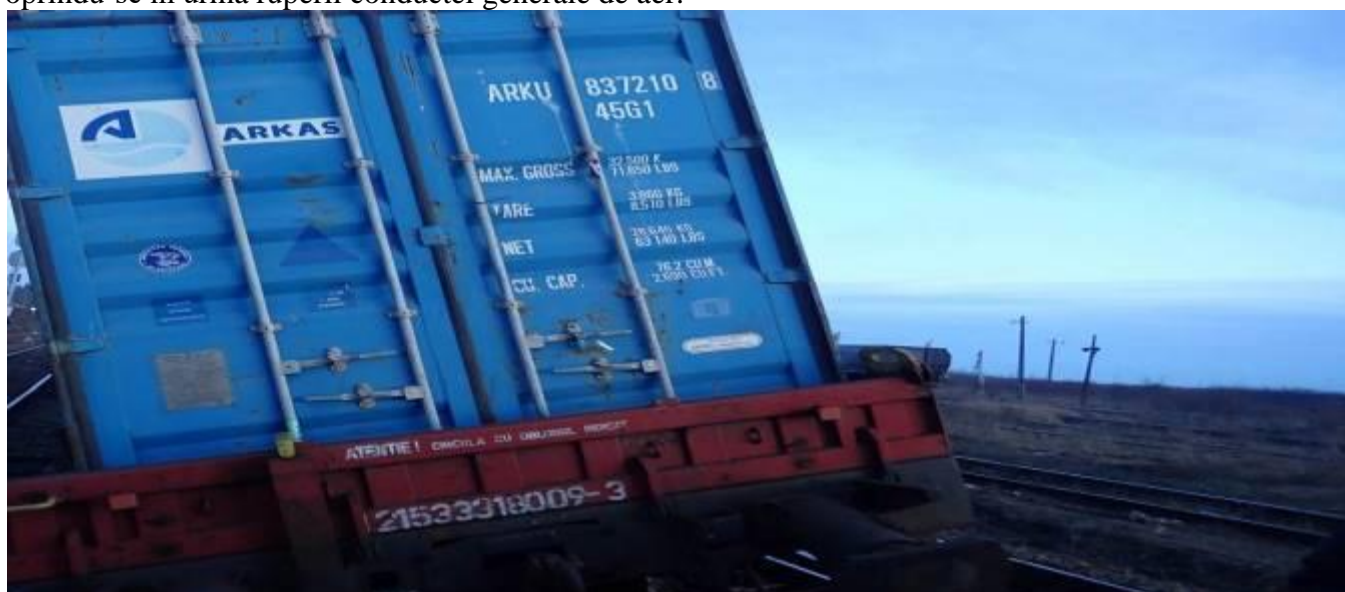
Vagonul a circulat în stare deraiată circa 40 m, până pe schimbătorul de cale nr.50, trenul oprindu-se în urma ruperii conductei generale de aer.

foto nr.1: poziția vagonului nr.27 din compunerea trenului după deraiere

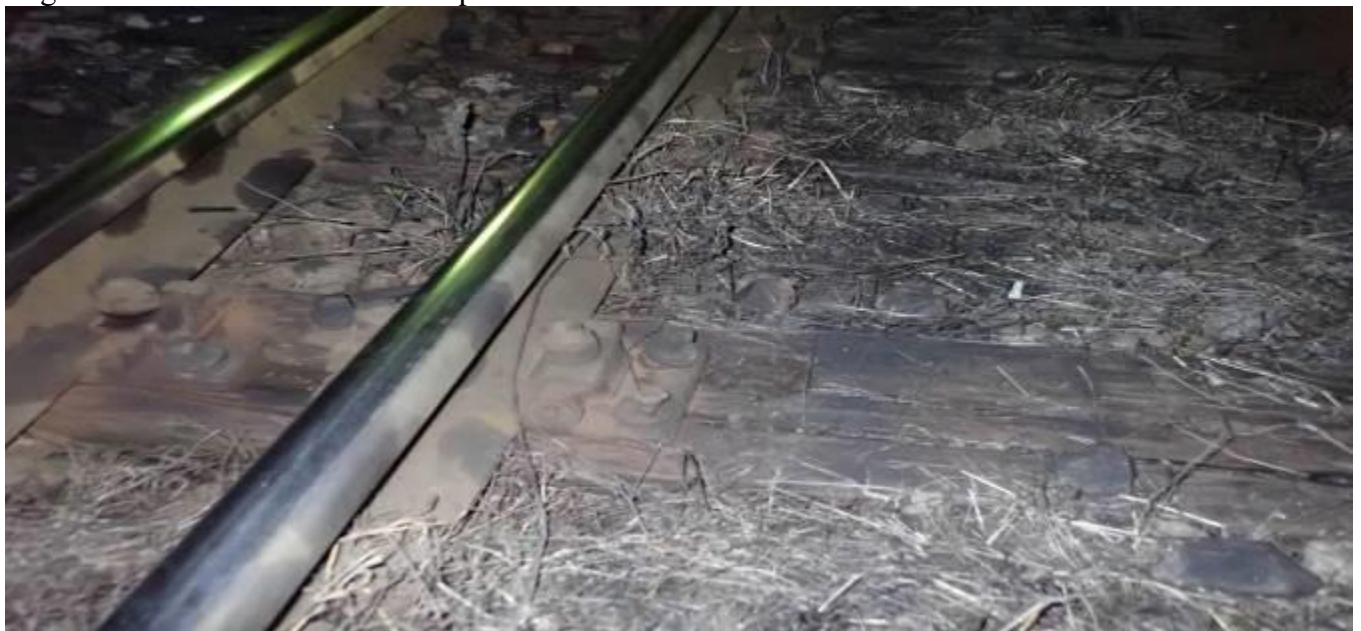
Prisma căii era completă și colmatată, cu vegetație în cuprinsul său iar scurgerea apelor nu era asigurată în totalitate la momentul producerii accidentului.

foto nr.2: starea prisme de piatră spartă pe zona producerii accidentului

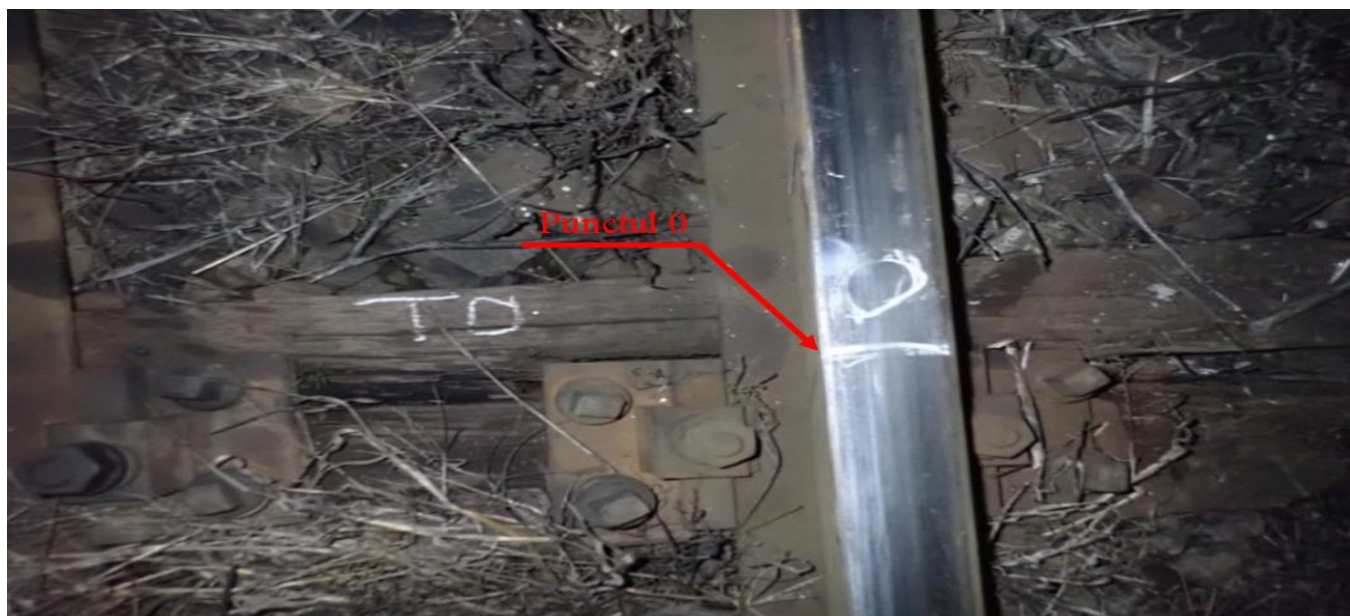
foto nr.3: punctul 0

- punctul „0” era la o distanță de 16,90 m de vârful schimbătorului de cale nr.26;
- comisia a constatat că în punctul 0 a avut loc căderea interiorul căii a roții prima în sensul de mers de pe partea dreaptă a vagonului nr.21533318009-3 (al 27-lea din compunerea trenului);
- în această stare, cu roata din partea dreaptă rulând pe prinderea verticală interioară a căii de pe acea parte și cu roata corespondentă din partea stângă rulând în stare nederaiată, vagonul a circulat 9,70 m, până în zona inimii de încrucișare a schimbătorului nr.26;
- aici, roata deraiată lovește frontal contrașina inimii de încrucișare de pe acea parte, escaladează și rulează 1,70 m pe aceasta și cade în interiorul căii, spre inima de încrucișare propriu-zisă ;

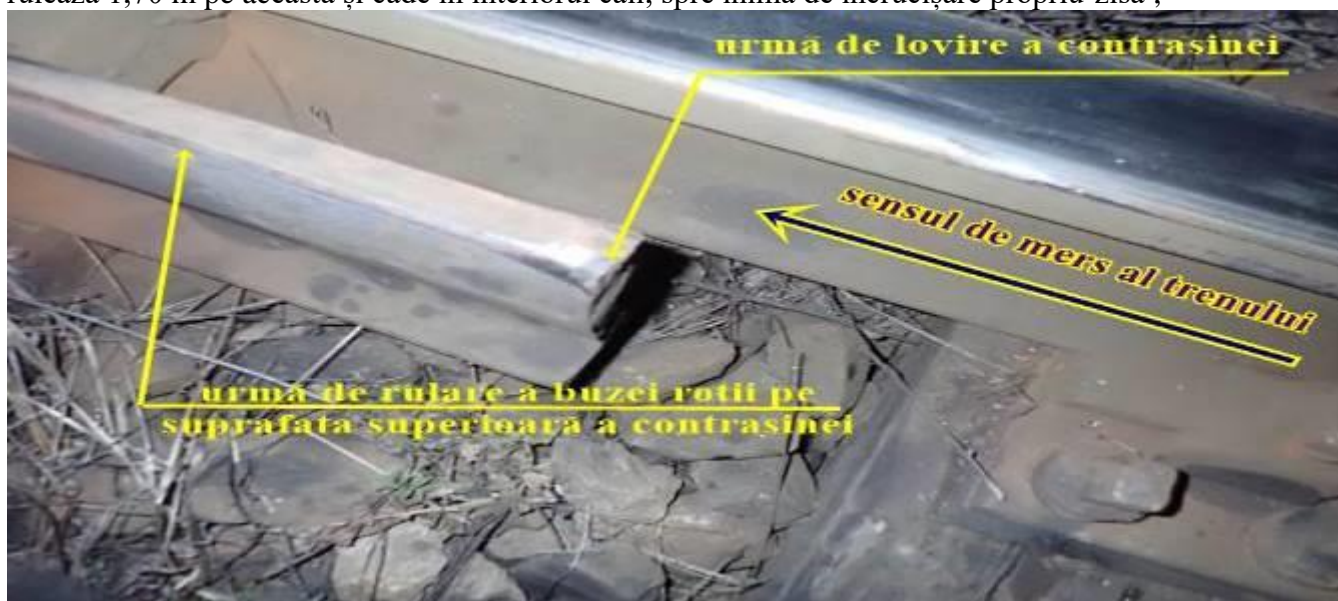
foto nr.4: lovitura aplicată contrașinei de către roata din partea dreaptă

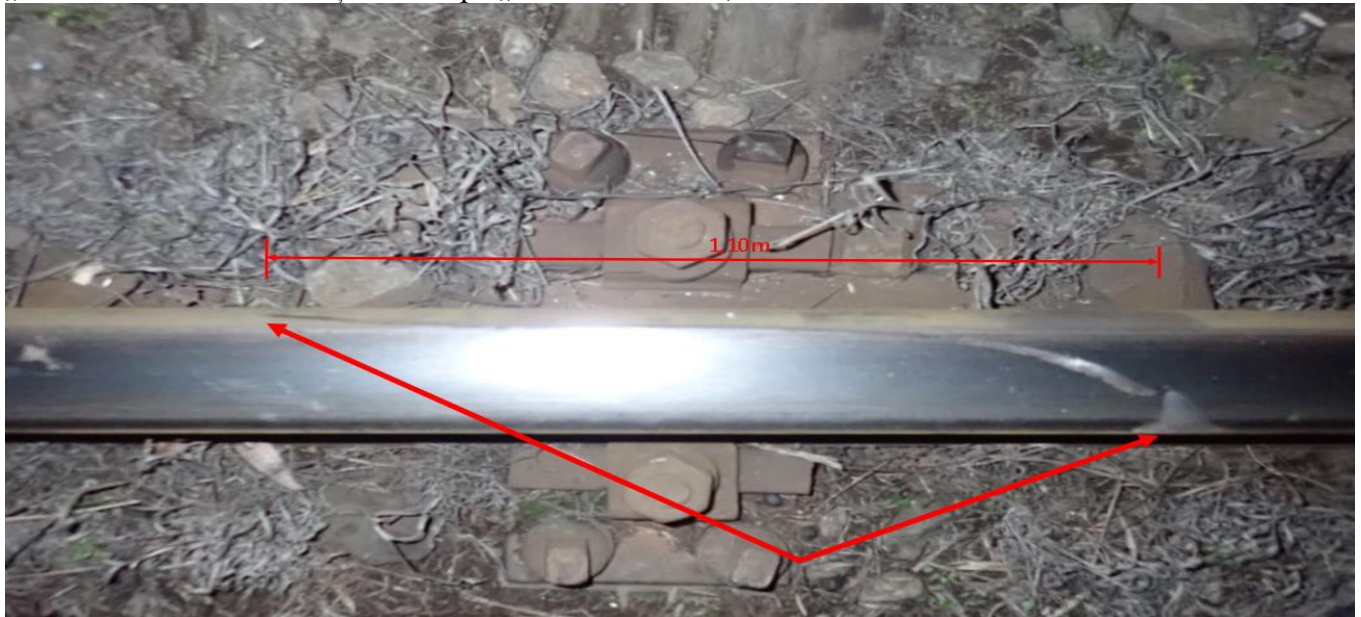
- în același plan vertical în care roata deraiată lovește frontal contrașina, are loc o escaladare a flancului activ al ciupercii șinei din partea stângă a roții corespondente pe circa 0,50 m, o rulare a acesteia pe

suprafața superioară a ciupercii circa 1,10 m și căderea roții în exteriorul căii, între șinele de rulare de pe „abătuta” schimbătorului și cele de pe „directa” acestuia;

foto nr.5: zona în care roata din partea stângă escaladează ciupercă șinei

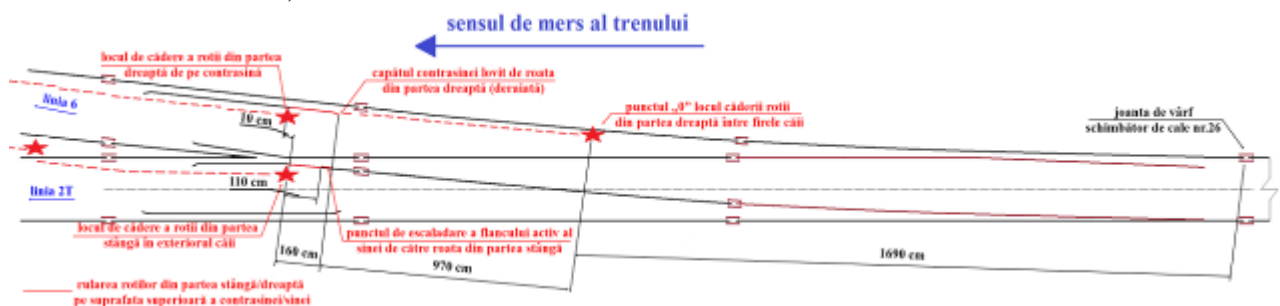
- roata din partea dreaptă a urmat aceeași traiectorie cu cea a primei osii de pe acea parte, după lovirea contrașinei inimii de încrucișare, căzând în interiorul căii, spre inima de încrucișare și rulând ulterior între firele diagonalei 26-50;
- roata din partea stângă a căzut în același loc în care a căzut și roata primei osii de pe acea parte, în continuare având o traiectorie ușor diferită de aceea, în sensul că escaladează șina din partea dreaptă la 3,80 m după locul în care aceasta fusese escaladată de roata osiei 1;
- în această situație, cu roțile din partea dreaptă rulând între firele diagonalei 26-50 și cu cele din partea stângă rulând în exteriorul firului stâng al aceleiași diagonalei, vagonul a mai rulat 16,10 m, oprindu-se pe schimbătorul de cale nr.50, în zona inimii de încrucișare, după ruperea conductei generale de aer a trenului;

fig. nr.4: schița deraierii

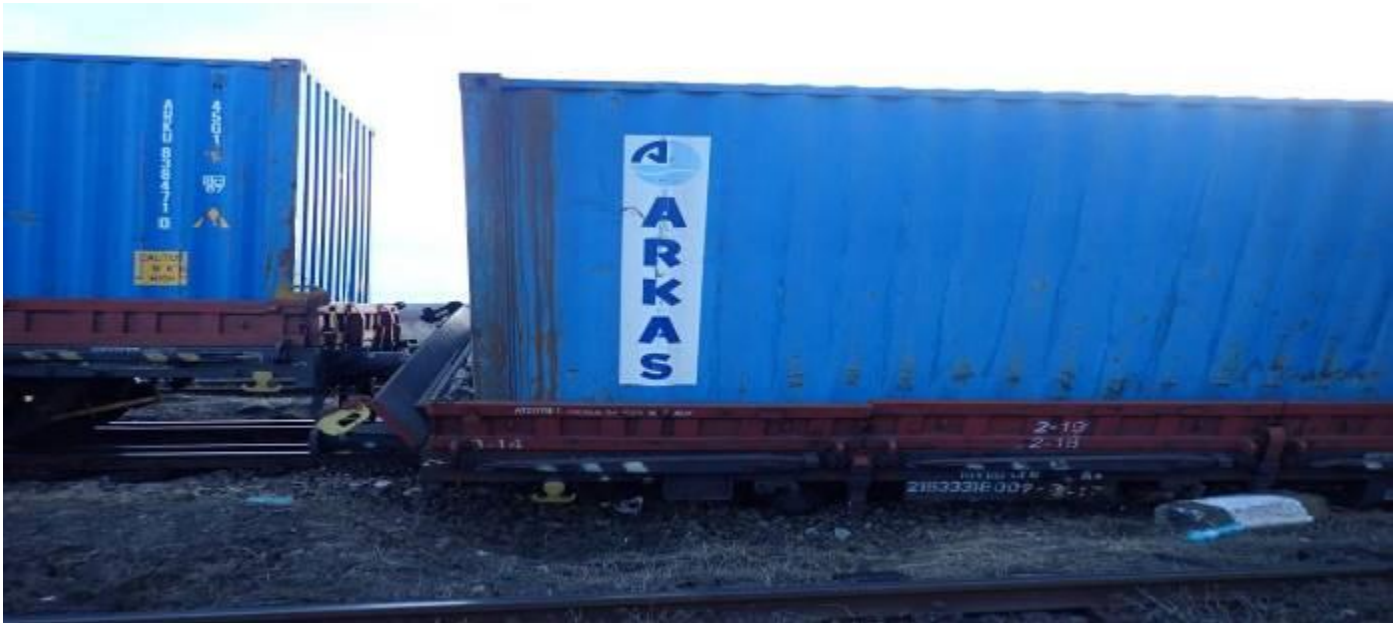
- în stare deraiată, trenul a circulat aproximativ 40 m;

foto nr.6: starea vagonului deraiat, la momentul opririi trenului

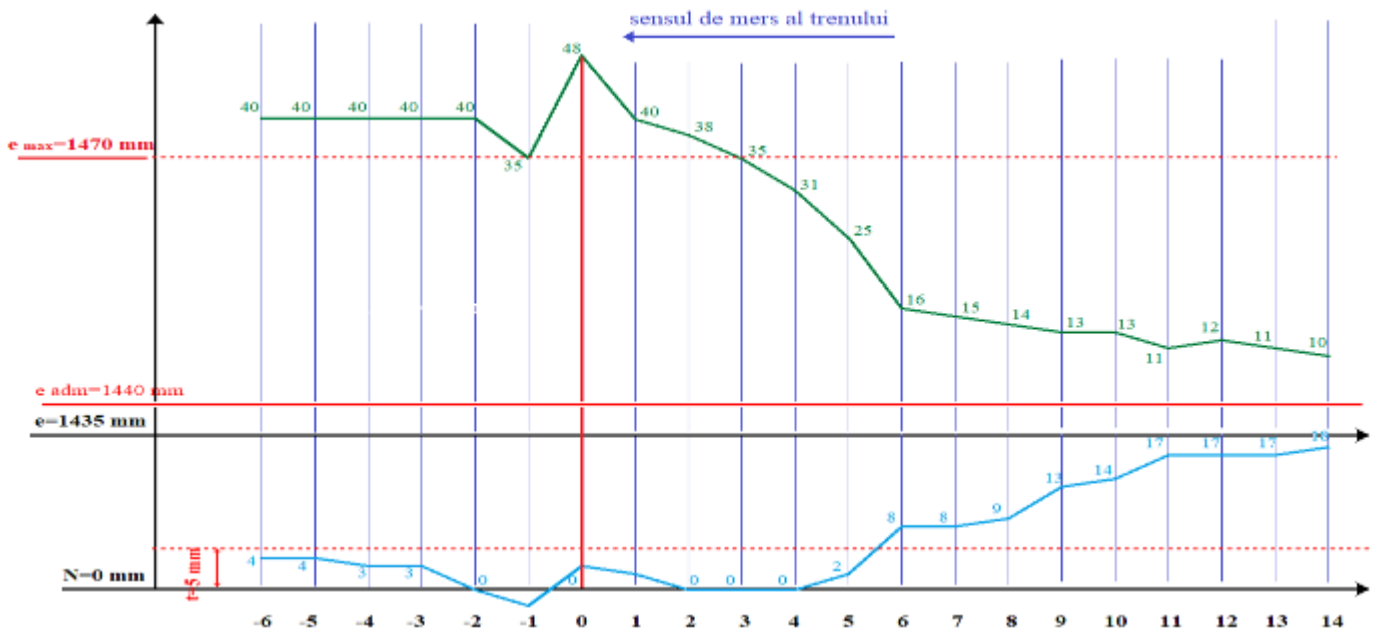
fig. nr.5: diagrama E/N pe zona producerii accidentului

Punct caracteristic →	Vârf sch.	Vârf ace	Călcâi macaz dir.	Călcâi macaz ab.	Curba la mijloc	Inima dir.	Inima ab.
E (mm)	1448	1450	1440	1447	1475	1426	1437
N (mm)	6	0	13	13	3	18	9

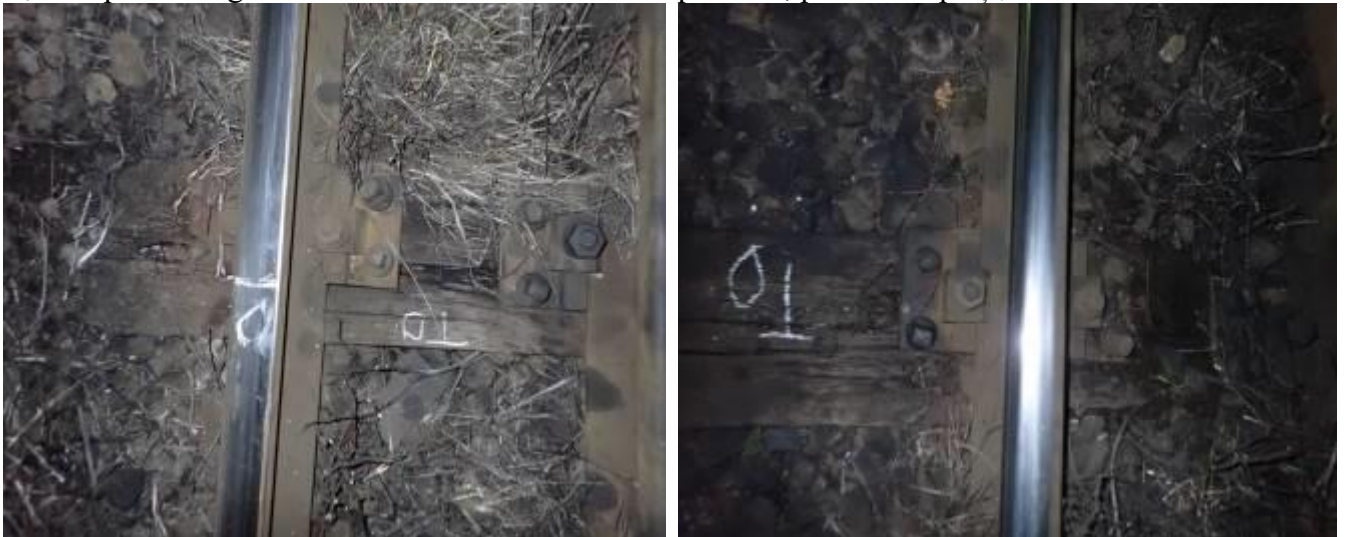
- s-au numerotat cu T_0 (traversa corespunzătoare punctului „0”) – T_{11} cele 12 traverse aflate înaintea punctului 0 și s-au analizat, concluziile fiind următoarele:
- T_0 – crăpături longitudinale care afectau sistemul de prindere, pe ambele părți;

foto nr.7,8: traversa T_0 (ambele capete)

Defectele pe care le aveau aceste traverse se încadrau în tipurile de defecte care, în conformitate cu prevederile art.25, alin.(2) și alin.(4) din *Instrucția de norme și toleranțe pentru construcția și întreținerea căii - linii cu ecartament normal* - nr.314/1989, impuneau înlocuirea acestora.

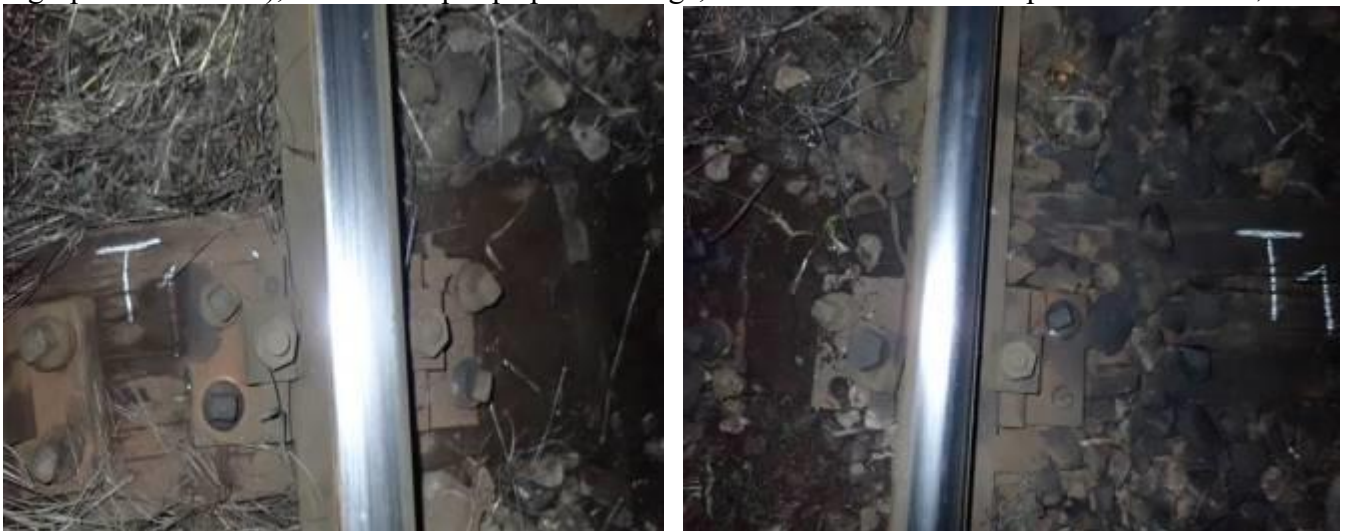
- T_1 – prindere inactivă pe partea dreaptă (tirfoane slăbite, înclinate spre exterior, placa metalică îngropată în traversă), 2 tirfoane lipsă pe partea stângă, cele existente înclinate spre exteriorul căii;

foto nr.9,10: traversa T_1 (ambele capete)

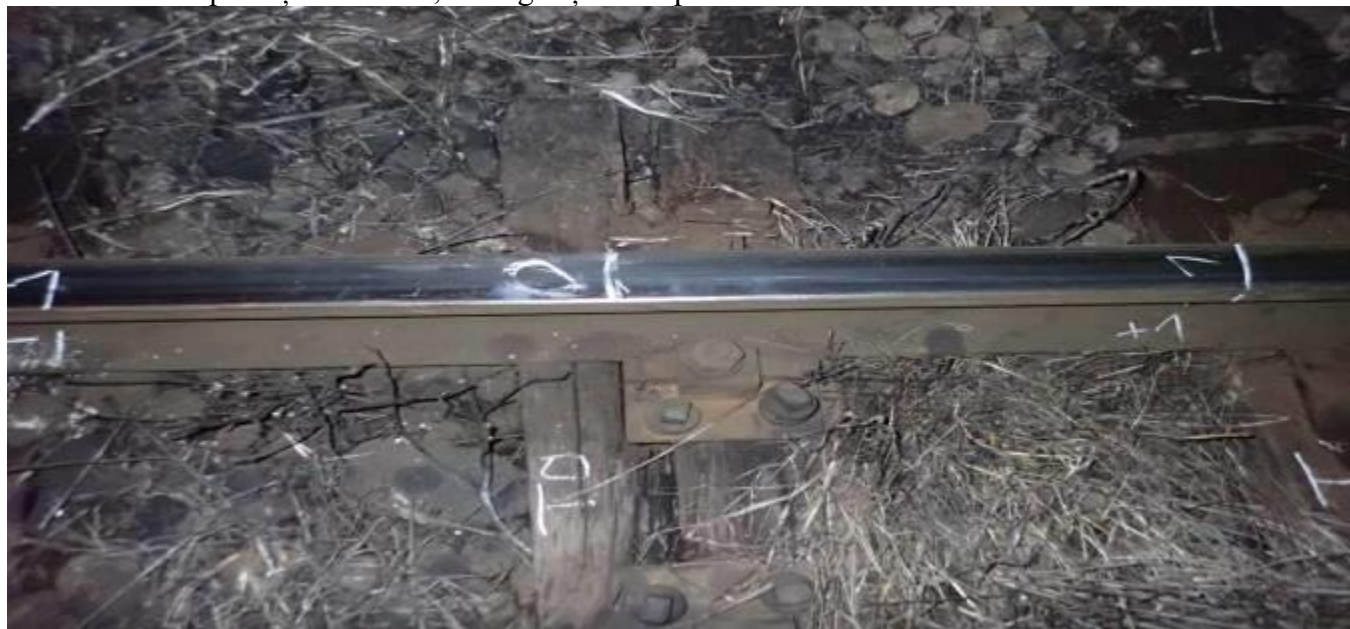
- s-a analizat prisma de piatră spartă din cuprinsul schimbătorului de cale nr.26 și în zonele adiacente, aceasta era completă și colmatată, cu vegetație în cuprinsul său.

foto nr.11: prisma de piatră spartă în zona punctului 0

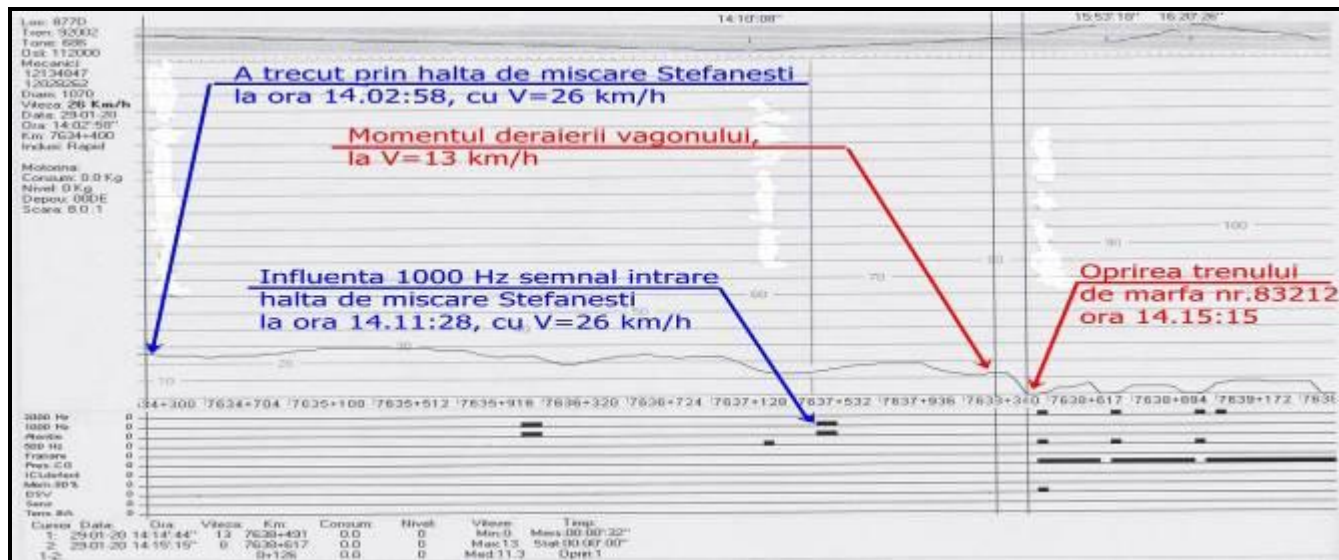
fig. nr.6: diagrama IVMS – DA 877 cu valorile vitezei trenului înainte de producerea accidentului

S-a constatat, din diagramă, că la momentul producerii deraierii viteza de deplasare a trenului a fost de 13 km/h.

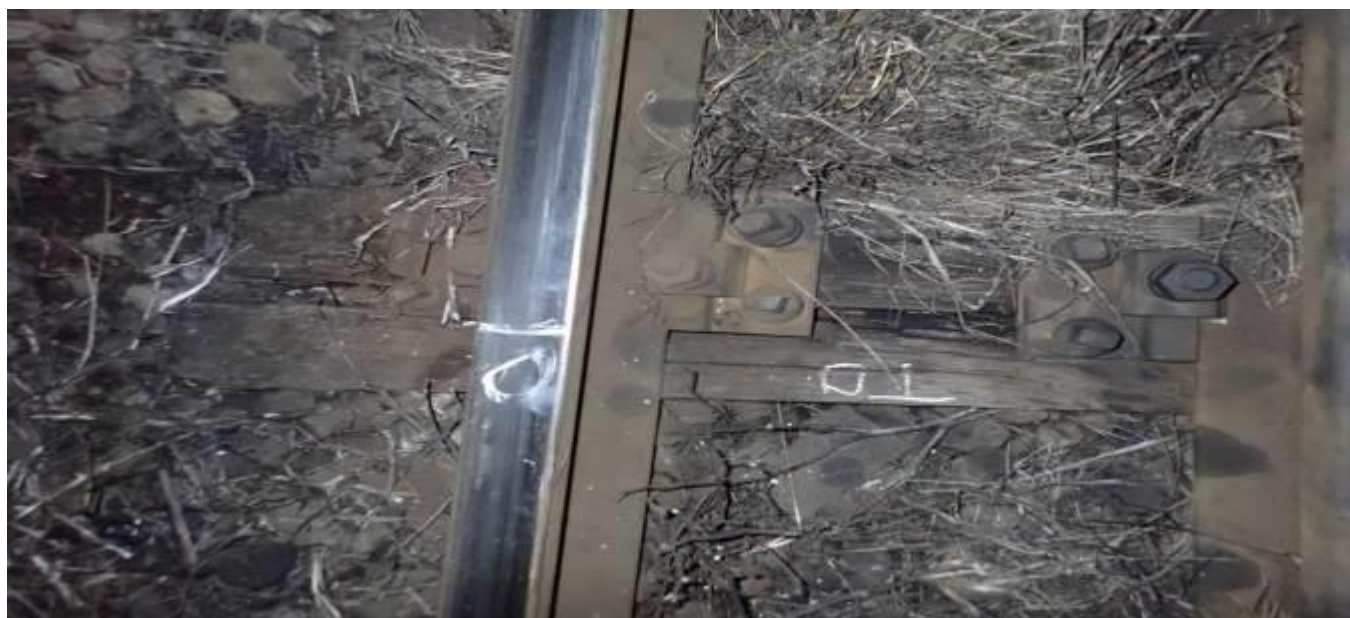
La înscrierea pe schimbătorul de cale nr.26 din stația Golești, atacat pe la vârf, pe direcția „abătută”, dinspre linia curentă Ștefănești - Golești, pe șinele de legătură ale acestuia, la km 100+673, roata din partea dreaptă a primei osii a vagonului nr.21533318009-3 (tip Ks, pe 2 osii), aflat al 27-lea în compunerea trenului, a părăsit suprafața de rulare a șinei corespondente și a căzut în interiorul căii. În această zonă s-au constatat 9 traverse de lemn speciale consecutive cu probleme în asigurarea prinderii placă-traversă, permițându-se astfel, sub influența forțelor dinamice dezvoltate de trecerea materialului rulant, deplasarea cadrului șină-placă metalică spre exteriorul căii și în consecință depășirea sub sarcină a toleranțelor admise la ecartamentul nominal al căii.

foto nr.12: zona punctului 0

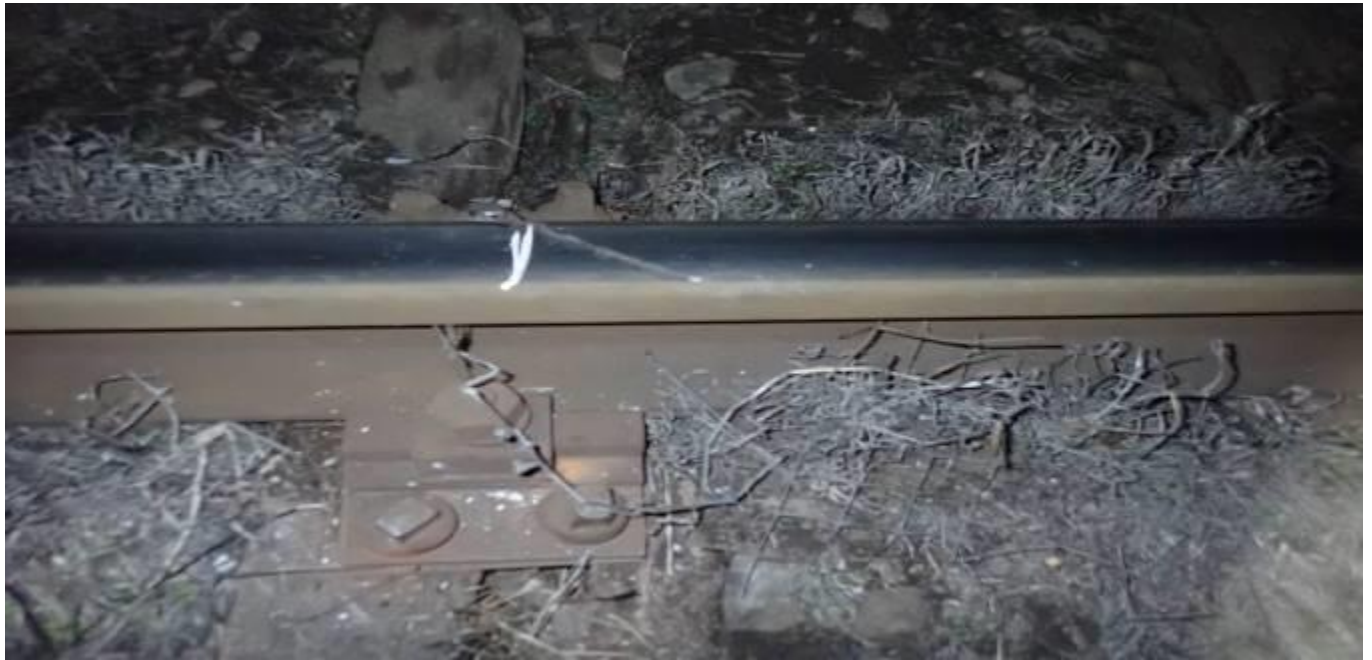
Traietoriile imprimare de roțile primei osii au condus la o deraiere și a celei de-a 2-a osii, astfel: roata din partea dreaptă urmează același parcurs cu prima roată de pe aceeași parte, după lovirea contrașinei inimii de încrucișare și cade în interiorul căii, rulând mai departe între firele diagonalei 26-50, în timp ce roata din partea stângă cade în exteriorul căii în același punct în care a căzut și prima roată de pe partea sa iar de aici urmează o traiectorie ușor diferită, escaladând șina din partea sa dreaptă la 3,80 m după punctul în care prima roată o escaladase.

foto nr.13: zona escaladării roții stângi a celei de-a 2-a osii o șinei din partea sa dreaptă

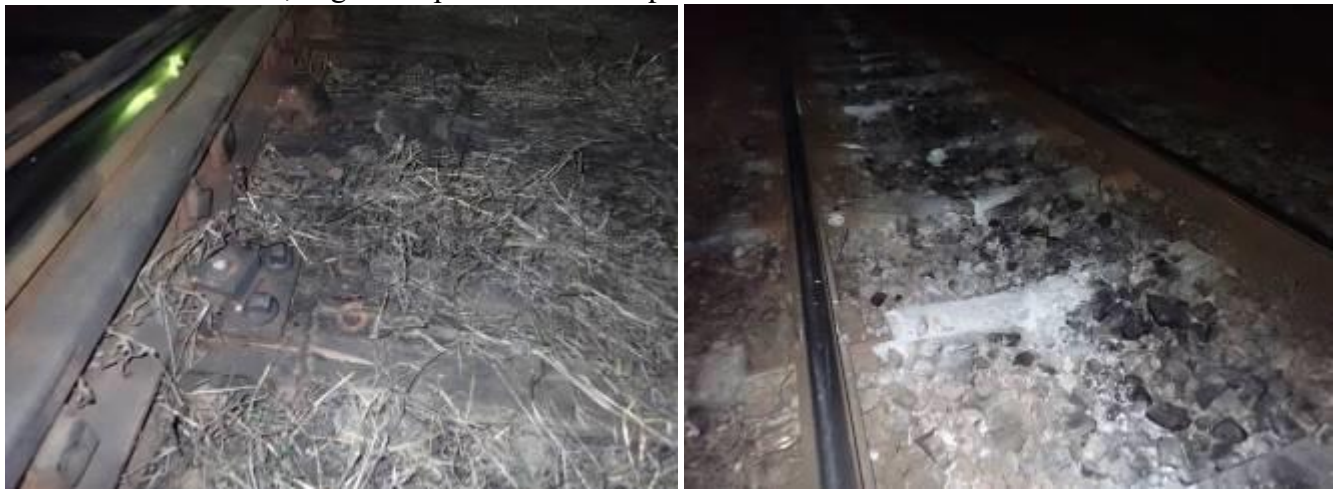
- traverse de lemn normale și speciale aparținând schimbătorilor de cale nr.26 și 50;
- traverse de beton aparținând diagonalei 26-50;
- contrașina inimii de încrucișare (partea dreaptă) a schimbătorului de cale nr.26.

foto nr.14,15: afectarea suprastructurii căii
