RAPORT DE INVESTIGARE

privind accidentul feroviar produs în data de 26.06.2021, pe raza de activitate a Sucursalei Regionale de Căi Ferate Brașov, în stația CFR Vânători, prin deraierea de prima osie în sensul de mers a locomotivei de remorcare a trenului de marfă nr.21817-2 aparținând SNTFM „CFR Marfă” SA

*Ediția finală
iunie 2022*

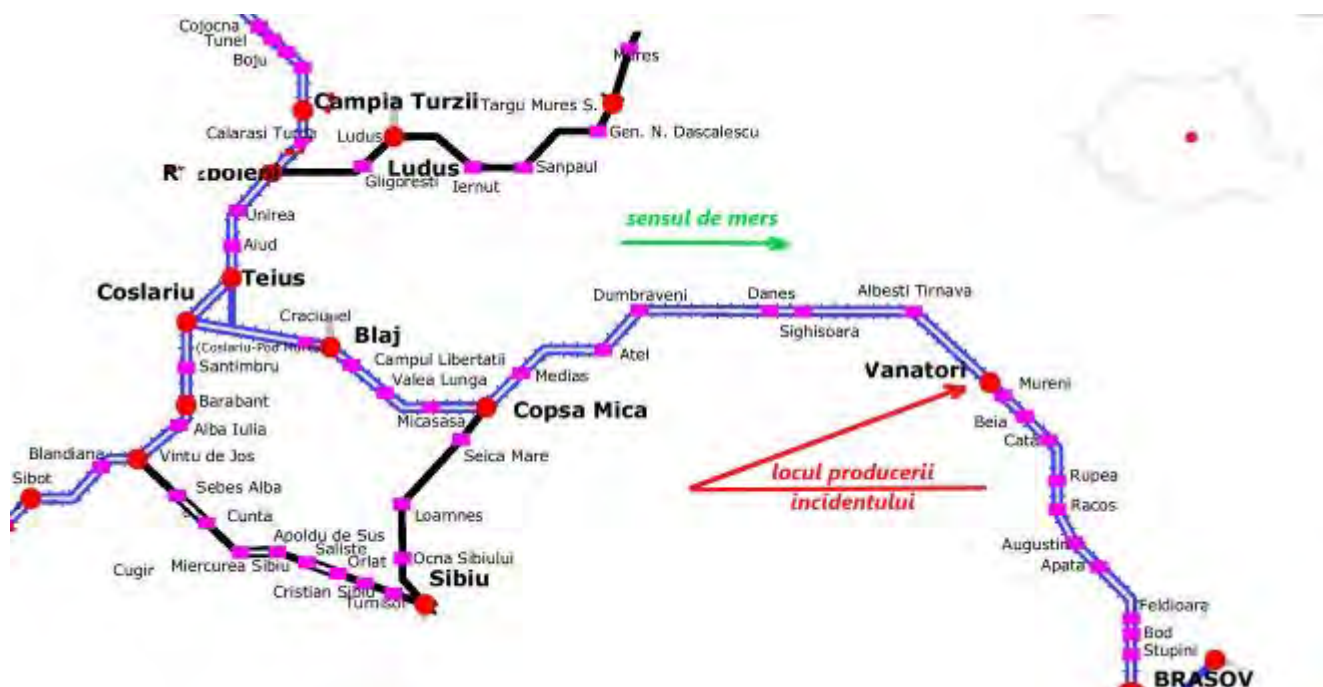
Figura nr.1

În data de **26.06.2021**, în timpul circulației trenului de marfă nr.21817-2 peste diagonala 6-8 din capătul Y al stației CFR Vânători – *figura nr.1*, mecanicul locomotivei titulare **EA 317** a sesizat un zgomot anormal la locomotivă și a luat măsura de oprire de urgență a trenului prin efectuarea unei frânări rapide.

După oprirea trenului, la verificarea efectuată, mecanicul a constatat faptul că prima osie în sensul de mers era deraiată, roata din partea dreaptă aflându-se cu suprafața de rulare pe contraacul drept iar roata din stânga aflându-se căzută/suspendată între contraacul curb și acul drept al schimbătorului de cale nr.8.

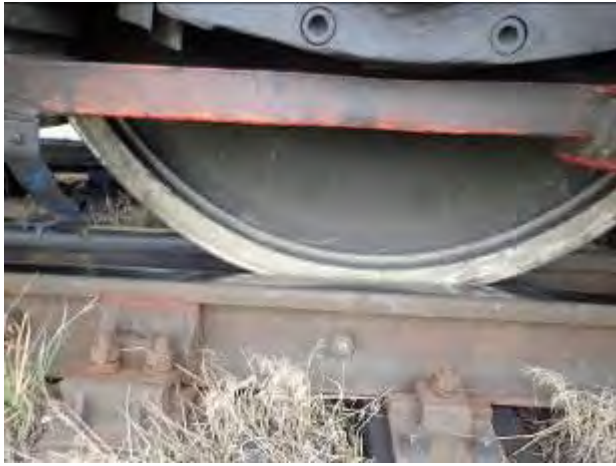
Foto nr.1

Locomotiva a fost condusă de la postul de conducere nr.II și, la sosirea la fața locului a comisiei de investigare, roata din stânga a osiei nr.6 (prima în sensul de mers) era deraiată, suspendată între contraacul curb și acul drept, iar roata din dreapta se afla cu suprafața de rulare pe contraacul drept – *foto nr.1,2*. Adaosurile de la arcurile tip Metalastik nu erau mișcate din poziția normală la niciuna dintre osii – *foto nr.3,4*.

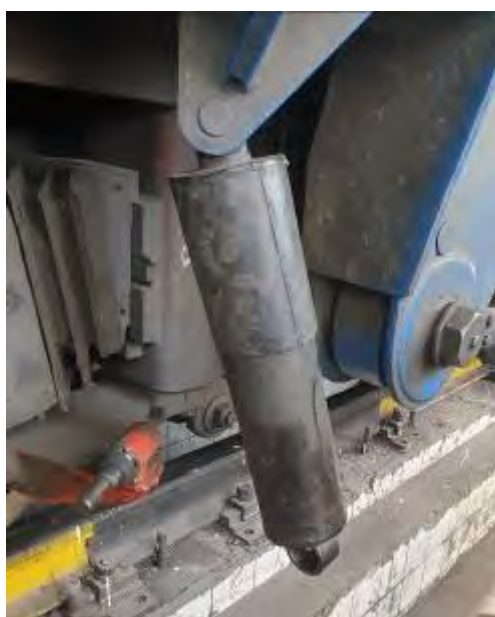
Foto nr.5

- amortizorul hidraulic vertical de la roata din dreapta a osiei nr.6 era ineficace, având scurgeri vechi de ulei – *foto nr.5*;
- amortizorul hidraulic vertical de la roata din stânga a osiei nr.6 era ineficace, prezentând scurgeri proaspete de ulei – *foto nr.6*;
- amortizoarele hidraulice orizontale erau în bună stare de funcționare.

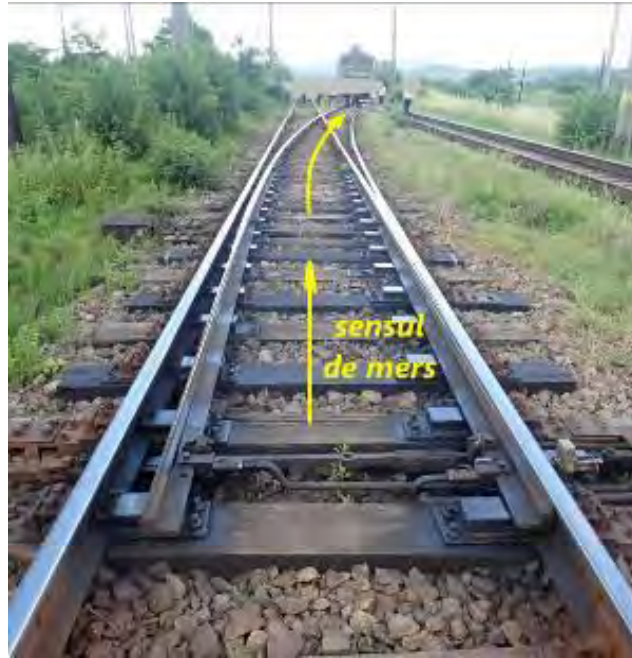
Schimbătorul de cale nr. 8 are următoarele caracteristici geometrice: tip 65, raza $R=300$ m, tangenta $1/9$, ace flexibile, deviație dreapta, traverse de lemn, prindere indirectă tip K. Prisma de piatră spartă era colmatată.

Panoul dintre schimbătoarele de cale nr.6 și nr.8 are suprastructura căii alcătuită din șine tip 65 cu lungimea de 12 m, montate pe traverse de lemn normale. Fixarea șinelor de plăcile metalice este realizată prin sistemul de prindere indirectă tip K. Prisma de piatră spartă era colmatată.

Foto nr.7 – traseul trenului (diagonala 6-8)

Peste diagonala 6-8, viteza de circulație a trenurilor era restricționată la 15 km/h, din cauza stării tehnice necorespunzătoare a unora dintre elementele constructive ale suprastructurii căii din data de **15.10.2012**. Profilul căii în secțiune transversală este rambleu cu înălțimea de aproximativ 2,00 m.

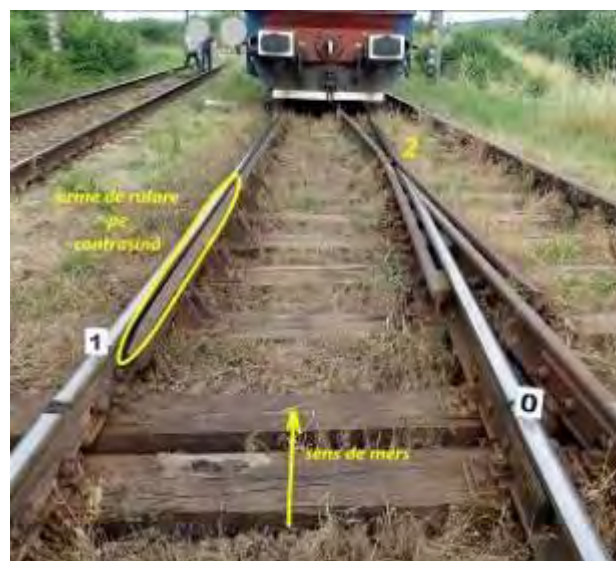
Prima urmă de deraiere s-a constatat la joanta de capăt a schimbătorului de cale nr.8, pe partea dreaptă în sensul de mers al trenului.

Foto nr.8 - poziția punctelor relevante

- punctul „0” marchează prima urmă de escaladare a ciupercii șinei interioare a inimii, în dreptul joantei de capăt a schimbătorului, de către roata din dreapta a osiei conducătoare (și foto nr. 7);
- punctul „1” marchează prima urmă de escaladare a capătului contrașinei din dreptul inimii pe abaterea schimbătorului, de către roata din stânga a osiei conducătoare (și foto nr. 10);
- punctul „2” marchează urma în care roata din dreapta a căzut pe flancul inactiv al aripii inimii de pe direcția abatere în exteriorul căii și este situat la 4200 mm față de poziția punctului „0”.

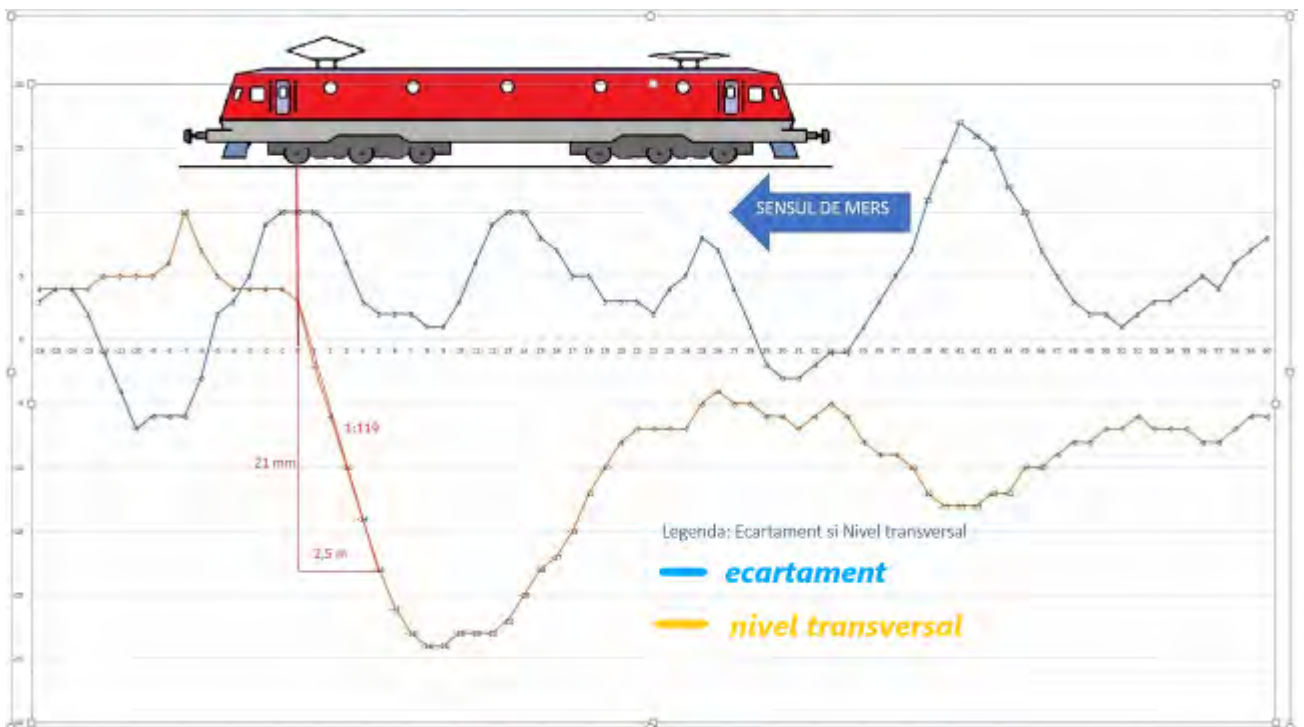
Schița nr.1 - Diagrama ecartamentului și nivelului transversal (diagrama E/N)

Din analiza valorilor parametrilor mășurați la data producerii accidentului feroviar în punctele menționate (Schița nr.1 – diagrama E/N) rezultă că:

- au fost depășite valorile admise ale torsionării căii (1:166), pentru circulația și manevra trenurilor astfel, înclinarea rampei defectului între punctele de măsurare „5” și „0” avea valoarea de **1:119**, între punctele „6” și „1” de **1:131**, iar între punctele „7” și „2” de **1:147**;
- a fost depășită valoarea admisă a denivelării încrucișate, din punctul „20” înspre punctul „0”;
- valorile nivelului transversal nu se încadrează în valoarea de ± 5 mm în majoritatea punctelor de măsurare, depășind limitele admise cu valori de la 2 mm la 19 mm;
- variația ecartamentului de 2 mm/m, a fost depășită între punctele premergătoare punctului „0”.

- în zona deraierii, au fost depășite valorile maxime admise a torsionării căii (1:166), astfel înclinarea rampei defectului între punctele de măsurare „5” și „0” avea valoarea de **1:119**, între punctele „6” și „1” de **1:131**, iar între punctele „7” și „2” de **1:108**; contrar prevederilor art.7, pct. A.4 din *Instrucția de norme și toleranțe pentru construcția și întreținerea căii-linii cu ecartament normal, nr.314/1989*;

Defectele la nivel transversal ale căror valori depășeau toleranțele admise a nivelului transversal prescris al unui fir față de celălalt, depășirea valorii maxime admise a torsionării căii (înclinarea rampei defectului mai mare de 1:166), depășirea valorii admise a denivelării încrucișate în zona punctului de deraiere, variația ecartamentului cu mai mult de 2 mm/m, modul de alcătuire a ansamblului „joanta de capăt” a schimbătorului de cale nr.8, au fost analizați ca factori critici care au influențat starea tehnică a căii în zona producerii accidentului.

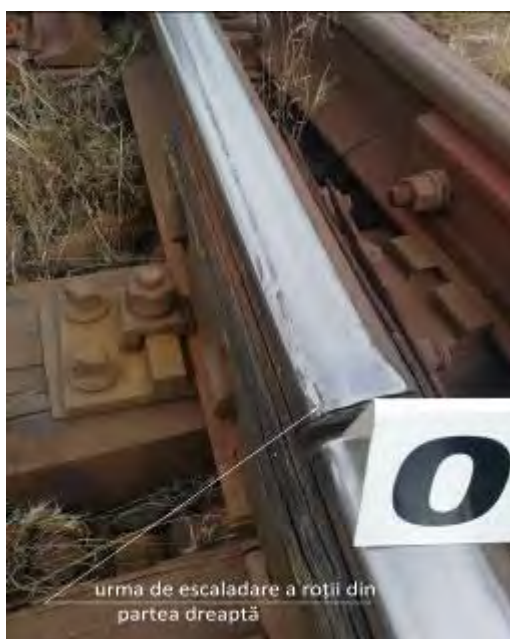
De la punctul „0” (foto nr.9), în sens invers de mers al trenului au fost verificate 30 de traverse (pe panoul dintre schimbătorii de cale nr.8 și nr.6 și pe schimbătorul de cale nr.6), de la „T1” până la „T30” pe zona neafectată de deraiere și 9 traverse pe zona afectată de deraiere, notate cu „T0”, „T-1” ÷ „T-8”.

Foto nr.9 – urma de escaladare a roții din dreapta la joanta de capăt pe abaterea schimbătorului de cale nr.8

- la capătul inimii simple, pe traversa „T0”, între talpa șinei și rebordul plăcii metalice dinspre flancul activ era un spațiu liber de 8 mm;
- traversa „T-2” era putredă, prinderea plăcii metalice de traversă era ineficientă;
- eclisele de lignofoliu din compunerea ambelor joante de capăt erau degradate, iar cea din partea dreaptă a sensului de mers din exteriorul căii era ruptă – foto nr.10,11;
- constatările menționate mai sus au făcut ca în dreptul joantei de pe firul drept, în regim dinamic s-a format un prag lateral prin deplasarea în exterior a capătului șinei panoului cuprins între schimbătorii de cale nr.6 și nr.8 – foto nr.9.

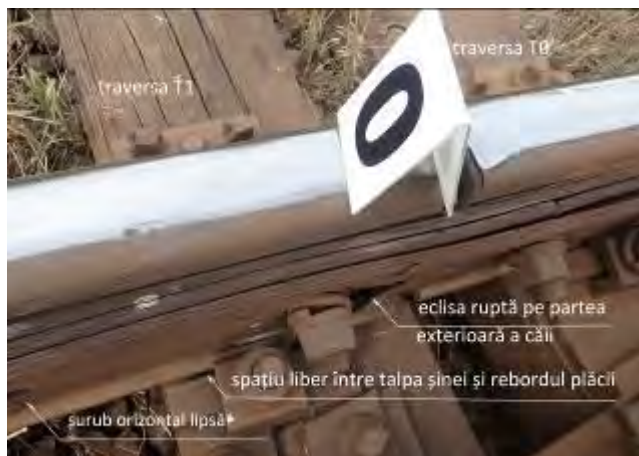
- la traversa „T2” lipsea placa metalică (pe firul drept al sensului de mers) – *foto nr.12*;
- la capătul șinei panoului dintre schimbătorii de cale nr.6 și nr.8, pe traversa „T1”, între talpa șinei și rebordul plăcii metalice dinspre flancul inactiv era un spațiu liber de 6 mm – *foto nr.10*;
- traversa „T0” era deburată;

Foto nr.10 – eclisa ruptă în exteriorul căii

Menținerea în alcătuirea joantei, a unor elemente constructive ale suprastructurii căii care erau degradate (ambele eclise de lignofoliu din care cea de pe partea exterioară a căii era ruptă, existența unui spațiu liber de 6 mm între talpa șinei și rebordul plăcii metalice dinspre flancul inactiv al șinei la traversa joantivă), sau lipsă (placa metalică la traversa ajutătoare), fapt ce a făcut ca sub acțiunea forțelor dinamice generate de circulația locomotivei, în zona joantei să se creeze un prag lateral prin deplasarea în exterior a capătului șinei panoului cuprins între schimbătorii de cale nr.6 și nr.8 reprezintă o condiție care, a crescut probabilitatea de producere a accidentului, motiv pentru care reprezintă un **factor contributiv**, datorat entității care a asigurat mentenanța suprastructurii căii.

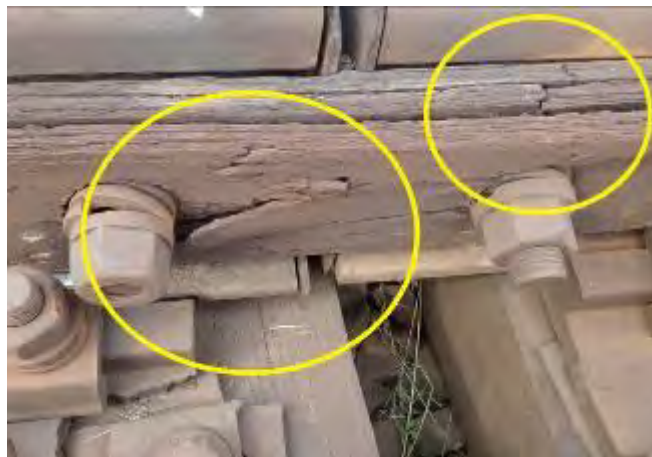
Foto nr.11 – eclisă ruptă în exteriorul căii

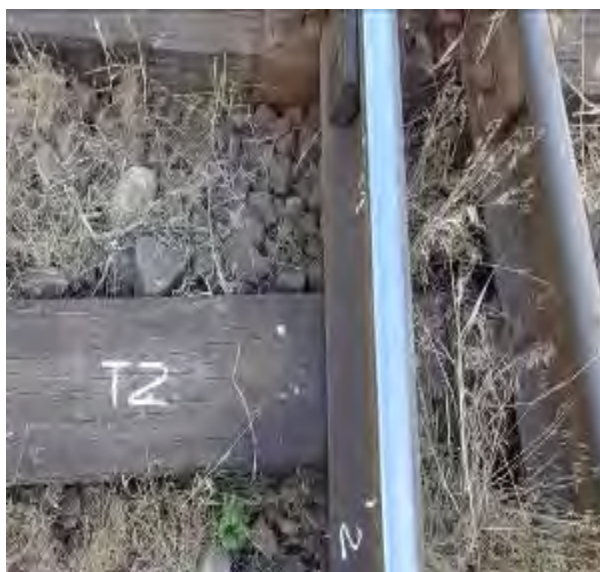
Foto nr.12 – lipsă placă metalică la traversa T2

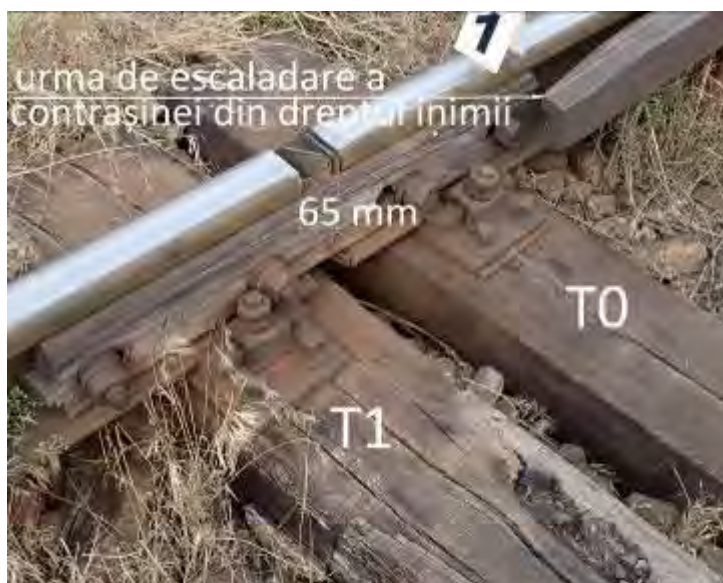
Valorile rosturilor de dilatație la joantele de capăt a schimbătorului de cale nr.8, de pe direcția abateră, măsurate la temperatura de 29°C, erau de 23 mm pe firul drept în sens de mers și 65 mm (foto nr.13) pe firul stâng.

Analizând valorile rosturilor de dilatație pe această zonă, rezultă că rostul de pe firul din partea dreaptă, avea dimensiunea peste toleranța admisă, cu valoarea în plus de 10 mm, iar rostul de pe firul stâng avea dimensiunea peste toleranța admisă, cu valoarea în plus de 52 mm (în conformitate cu prevederile din Instrucția nr.314/1989, Tabelul 12, pentru o temperatură de +30°C (cea mai apropiată de temperatura

la care au avut loc măsurătorile), prindere indirectă și panou de cale de 15 metri, rezultă o mărime normală a rosturilor de dilatație de 2 mm, cu o toleranță de +6/-1 mm).

Foto nr.13 – joanta de capăt a schimbătorului de cale nr.8, din partea stângă a sensului de mers

1. Neprogramarea și nerealizarea lucrărilor de rectificare a rosturilor de dilatație pe porțiunea de linie pe care s-a produs accidentul, lucrări care se impuneau a fi executate datorită rosturilor de dilatație ale căror valori erau în afara toleranțelor admise.
2. Lipsa lucrărilor de reparații capitale și a lucrărilor periodice mecanizate care trebuiau executate.
3. Locomotiva implicată în accident a fost menținută în serviciu după atingerea normei de timp pentru efectuarea reparațiilor planificate.
