RAPORT DE INVESTIGARE

privind accidentul feroviar produs la data de 18.07.2021 pe raza de activitate a Sucursalei Regionale CF Constanța, secția de circulație Fetești – Ciulnița în stația CFR Jegălia, în circulația trenului de călători nr.8008, format din automotorul Desiro nr.2084, prin declanșarea unui incendiu la motorul diesel nr.2 al automotorului

*Raport final
13 iulie 2022*

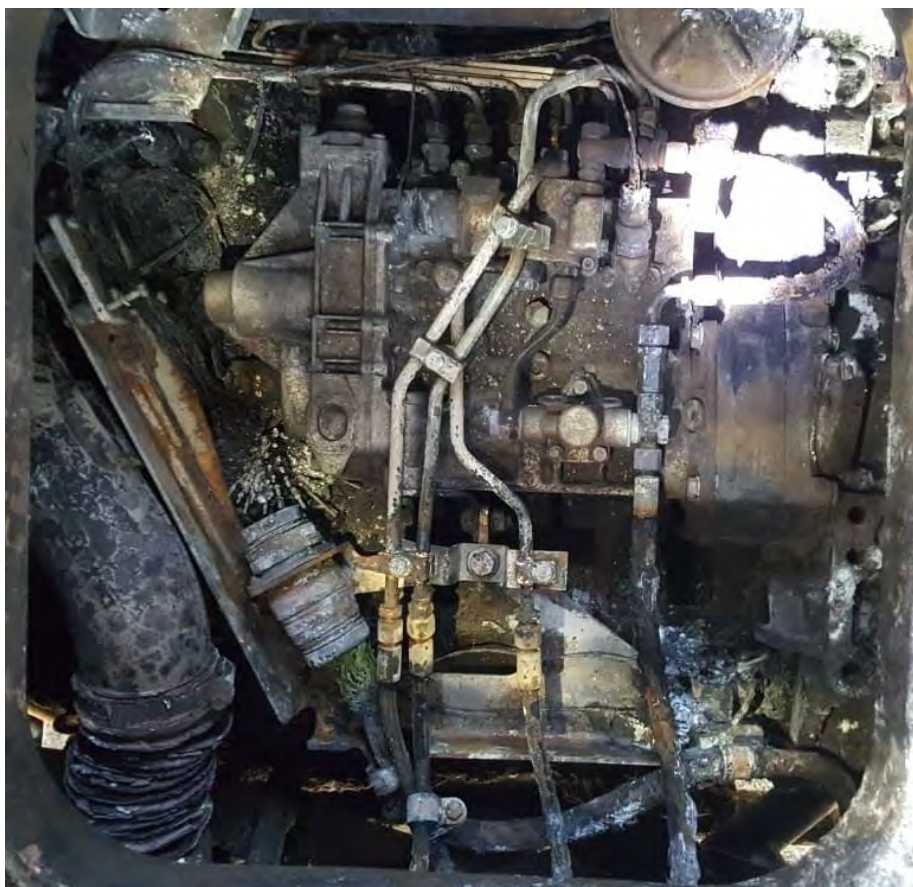
Foto nr.1 – Depuneri de praf, resturi vegetale și produse petroliere depuse pe partea superioară a grupului power-pack, observate prin capacul superior de vizitare, imediat după stingerea incendiului.

Comisia de investigare consideră ca, după toate probabilitățile, un defect al izolației cablajului a produs un scurtcircuit care a condus aprinderea depunerilor existente pe grupul power-pack.

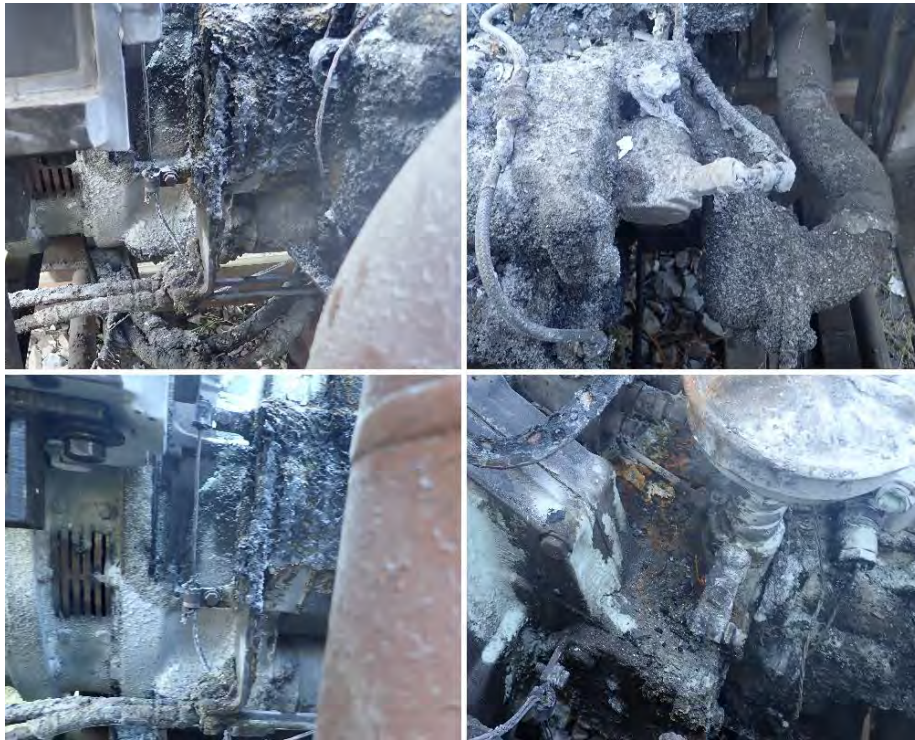
Foto nr.2 – Diverse zone ale grupului power-pack cu depuneri mari de praf, resturi vegetale și produse petroliere, observate după demontare de sub cutia automotorului Desiro nr.2084.
